현물종람확인서

세종특별자치시 어진동 510, 513 소재 구분 건물 15개호

엠브릿지 건축_하자 Check List.

1) 현장명 : M1동 세종특별자치시 도움 3로 19 (어진동 510번지)

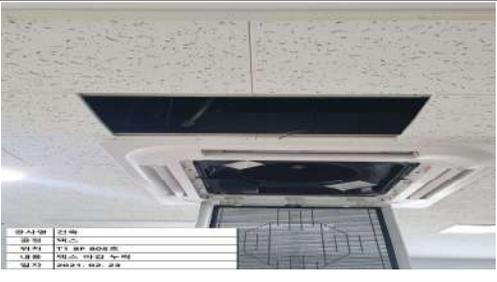
구분	공종	위 치			하 자 내 역	하 자 사 진	비 고 (처리결과)
		동	층	장 소			
8	텍스	T1	8	805호	FCU 주변 텍스 마감 누락.

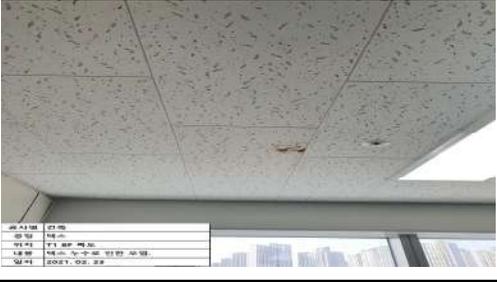
9	텍스	T1	8	공용부	텍스 누수로 인한 오염.

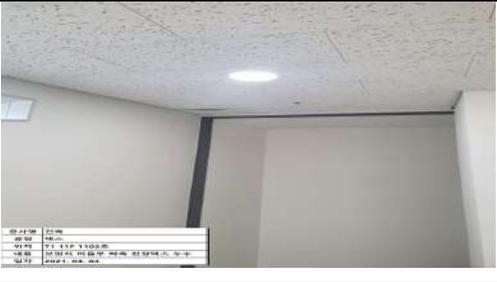
구분	공종	위 치			하 자 내 역	하 자 사 진	비 고 (처리결과)
		동	층	장 소			
1	누수	T1	11	1102호	- 브릿지 이음부 좌측 천정 누수 텍스 오염. (누수 원인 조치 후 천정 텍스 교체 요함)

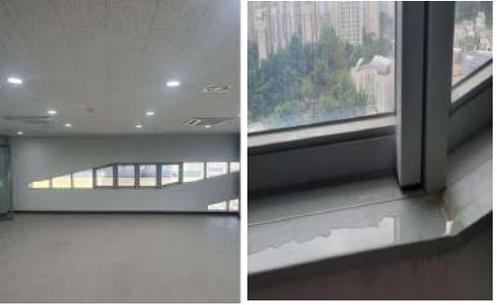
2	누수 샷시	M1	1층 ~ 11층	전용부 공용부	- 전체 층 (공용부, 전용부)에 설치되어 있는 배연창 샷시 주변으로 누수가 전체적으로 발생되고 있으며, 이 누수로 인하여 배연창 시스템 및 전기시설로 빗물이 유입되어 누전 및 쇼트가 발생. - 샷시 주변으로 방수 코킹 불량 및 알수 없는 원인으로 빗물이 건물 내부로 유입되어 실내 2차 피해 발생 됨. (건물 전체 외부가 조형물이 부착되어 어디에서 누수가 되는지 파악하기 힘든 구조임)

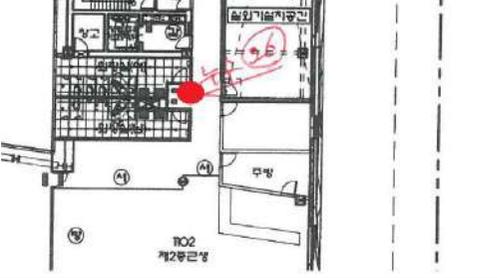
3	누수	T1	11	공용부	- 여자 화장실 출입구 천장 누수. (누수 원인 조치 후 천정 텍스 교체 요함)

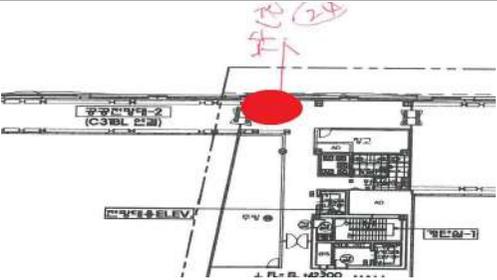
10	누수	T2	11	공용부	- 교통공사쪽 H빔 옆 천장 누수. (누수 원인 조치 후 오염부 재 도색 요함)

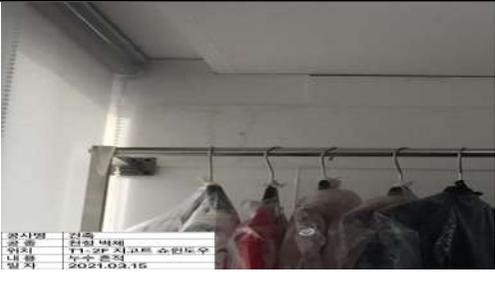
구분	공종	위 치			하 자 내 역	하 자 사 진	비 고 (처리결과)
		동	층	장 소			
24	누수	M1	2	지고트	- 매장 쇼윈도우 천장 및 벽체 누수 및 벽체 오염. (누수 원인 조치 후 측벽 변색 부위 도색 요함)

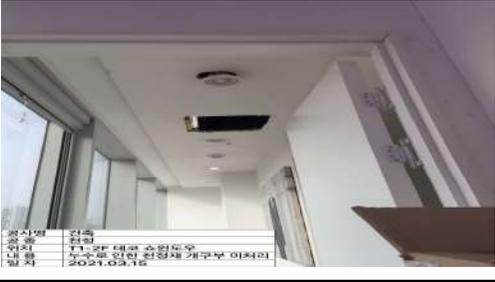
25	누수	M1	2	데코	- 매장 쇼윈도우 천장 누수로 인한 천장재 미처리. (누수 원인 조치 후 점검 개구부위 마감 요함)

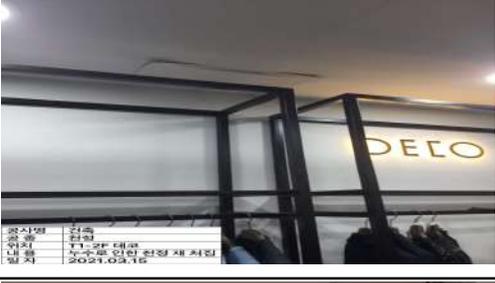
26	누수	M1	2	데코	- 매장 천장 누수 발생. (누수 조치 요함) - 잦은 누수로 인하여 천정 처짐 발생.로 인한 처짐. (천정 처진 부분 조치 요함)

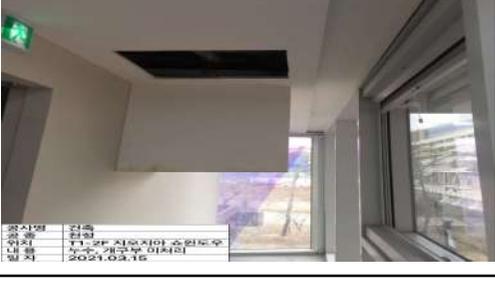
27	누수	M1	2	지오지아	- 지오지아 측벽 창문 부분 누수 발생. (누수 조치 요함) - 누수 점검하기 위하여 뚫은 개구부 미 처리. (개구부 원상복구 요함)

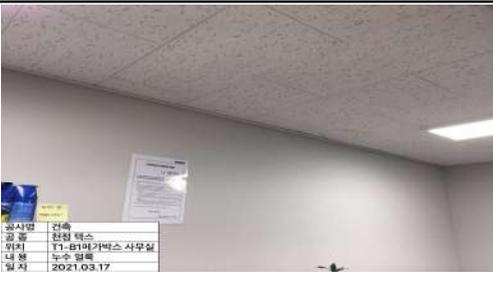
49	누수	M1	B1	메가박스	- 사무실 천장 누수. (사무실 하단에 전자 장비가 많아 누수 지속 발생시 피해가 커지니 빠른 조치 요함)

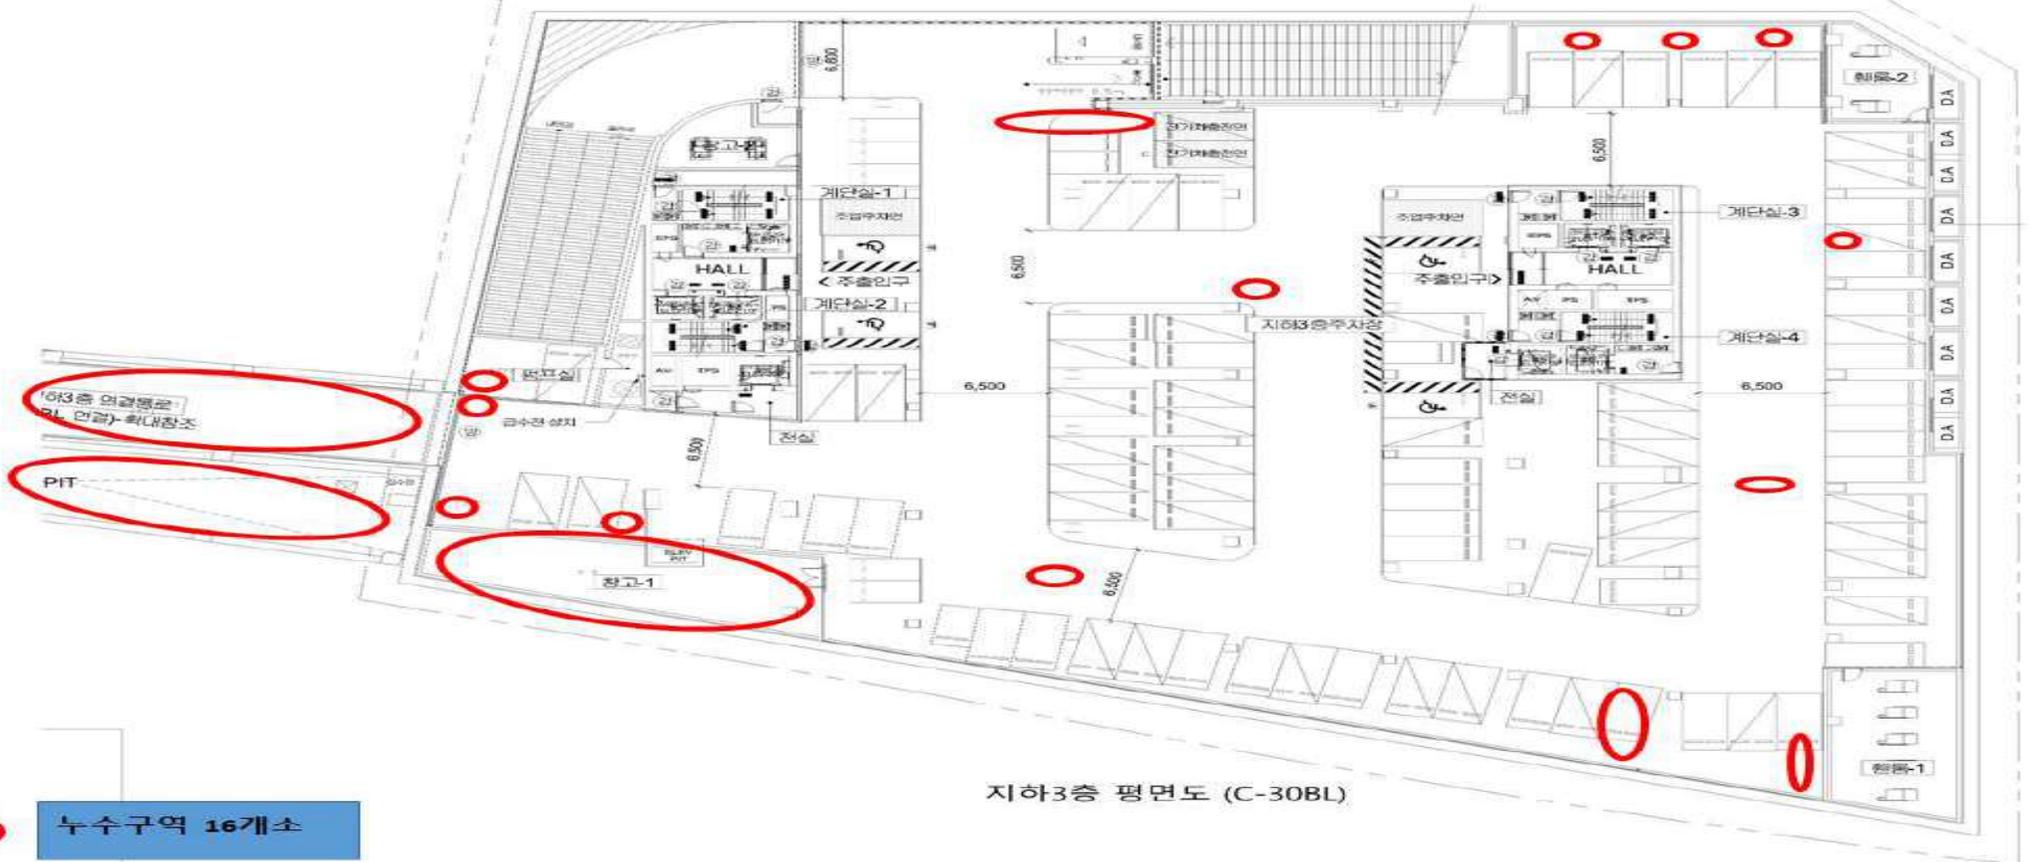
구분	공종	위치			하자 내역	비고 (처리결과)
		동	층	장소		
52	누수	M1	B3	공용부	- 지하 주차장 천정 누수 16개소 발생. - 천정 누수로 인하여 내화 품질 탈락이 발생되어 안전사고 발생위험. (천정 누수 및 품질 탈락부분 조치 요함)

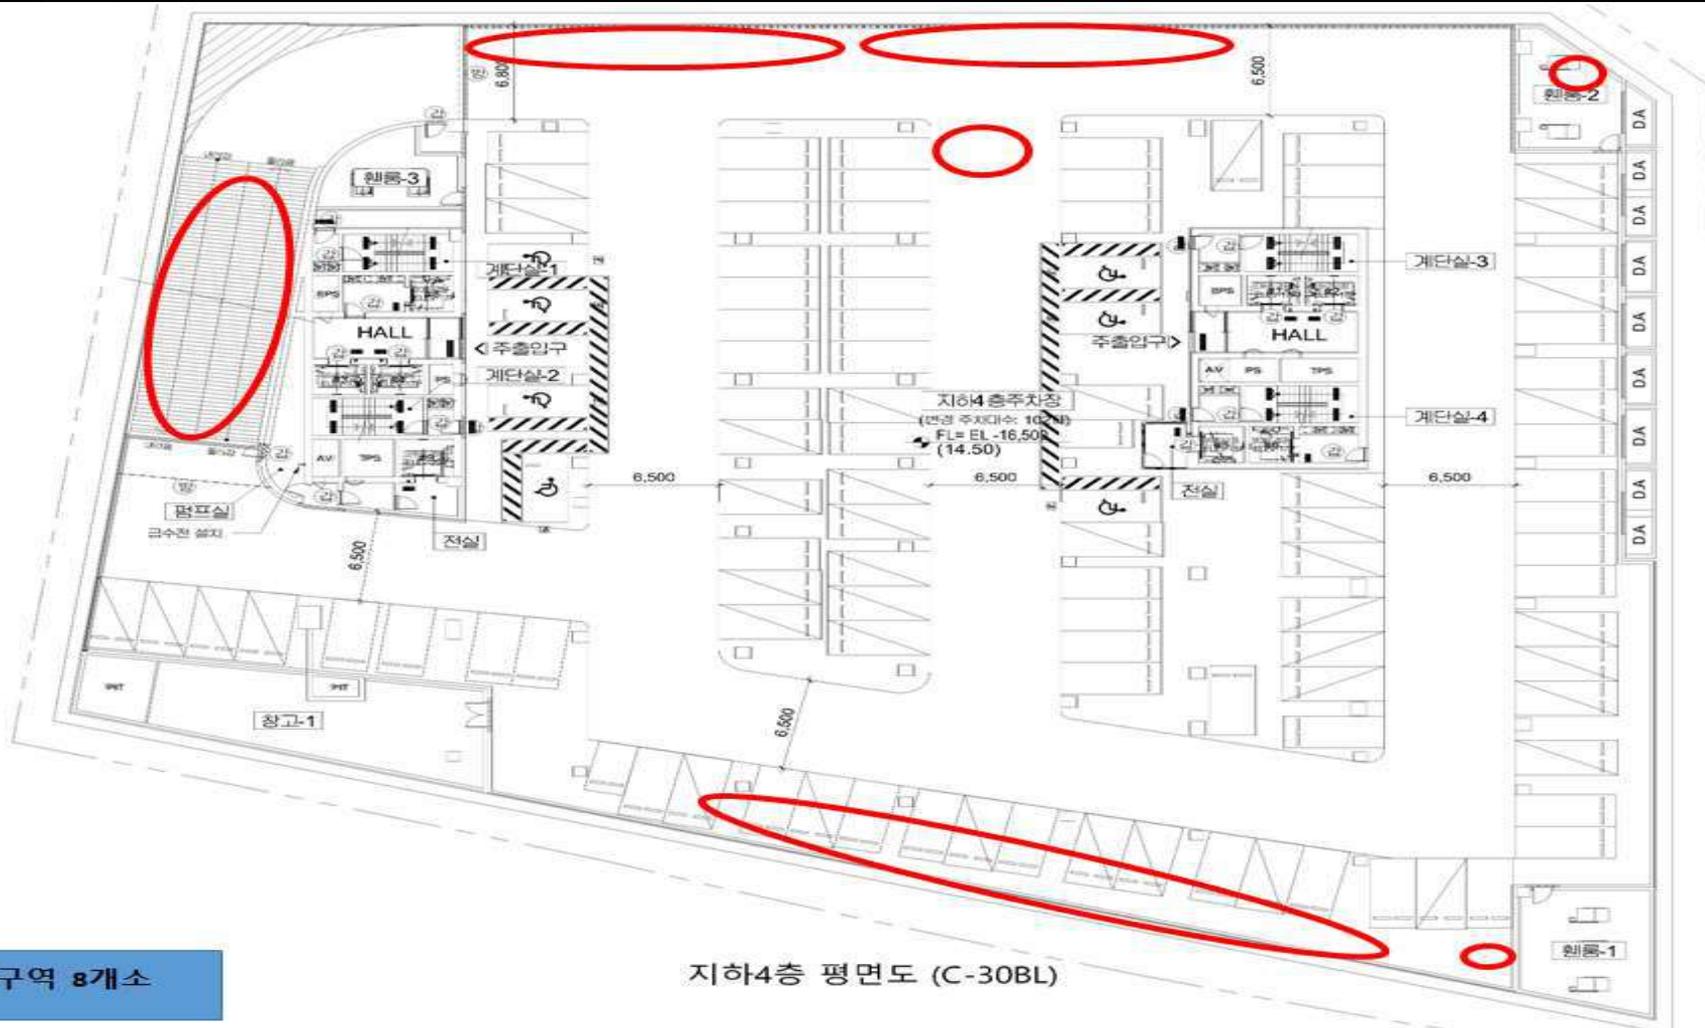
구분	공종	위치			하자내역	비고 (처리결과)
		동	층	장소		
53	누수	M1	B4	공용부	<ul style="list-style-type: none"> - 지하 주차장 누수 8개소. - 천정 누수로 인하여 내화 품질 탈락이 발생되어 안전사고 발생위험. (천정 누수 및 품질 탈락부분 조치 요함)

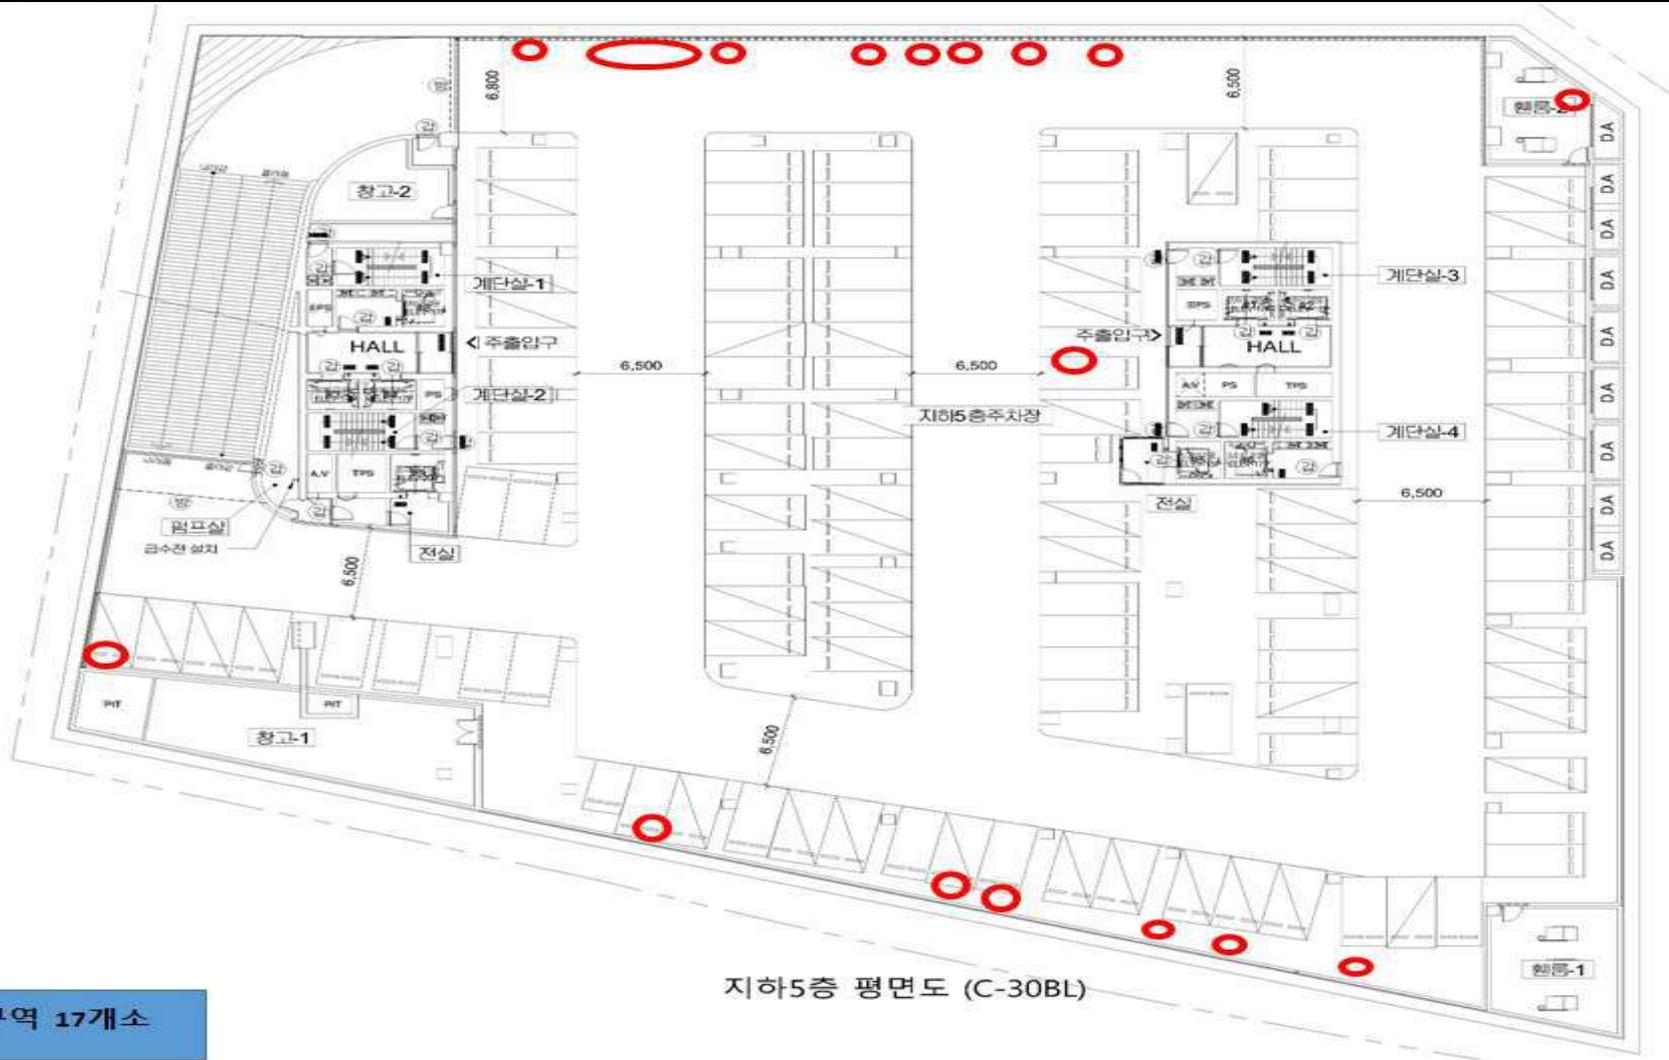
지하5층 평면도 (C-30BL)

구분	공종	위치			하자내역	비고 (처리결과)
		동	층	장소		
54	누수	M1	B5	공용부	<ul style="list-style-type: none"> - 지하 주차장 누수 17개소. - 천정 누수로 인하여 내화 품질 탈락이 발생되어 안전사고 발생위험. (천정 누수 및 품질 탈락부분 조치 요함)

○ 누수구역 17개소

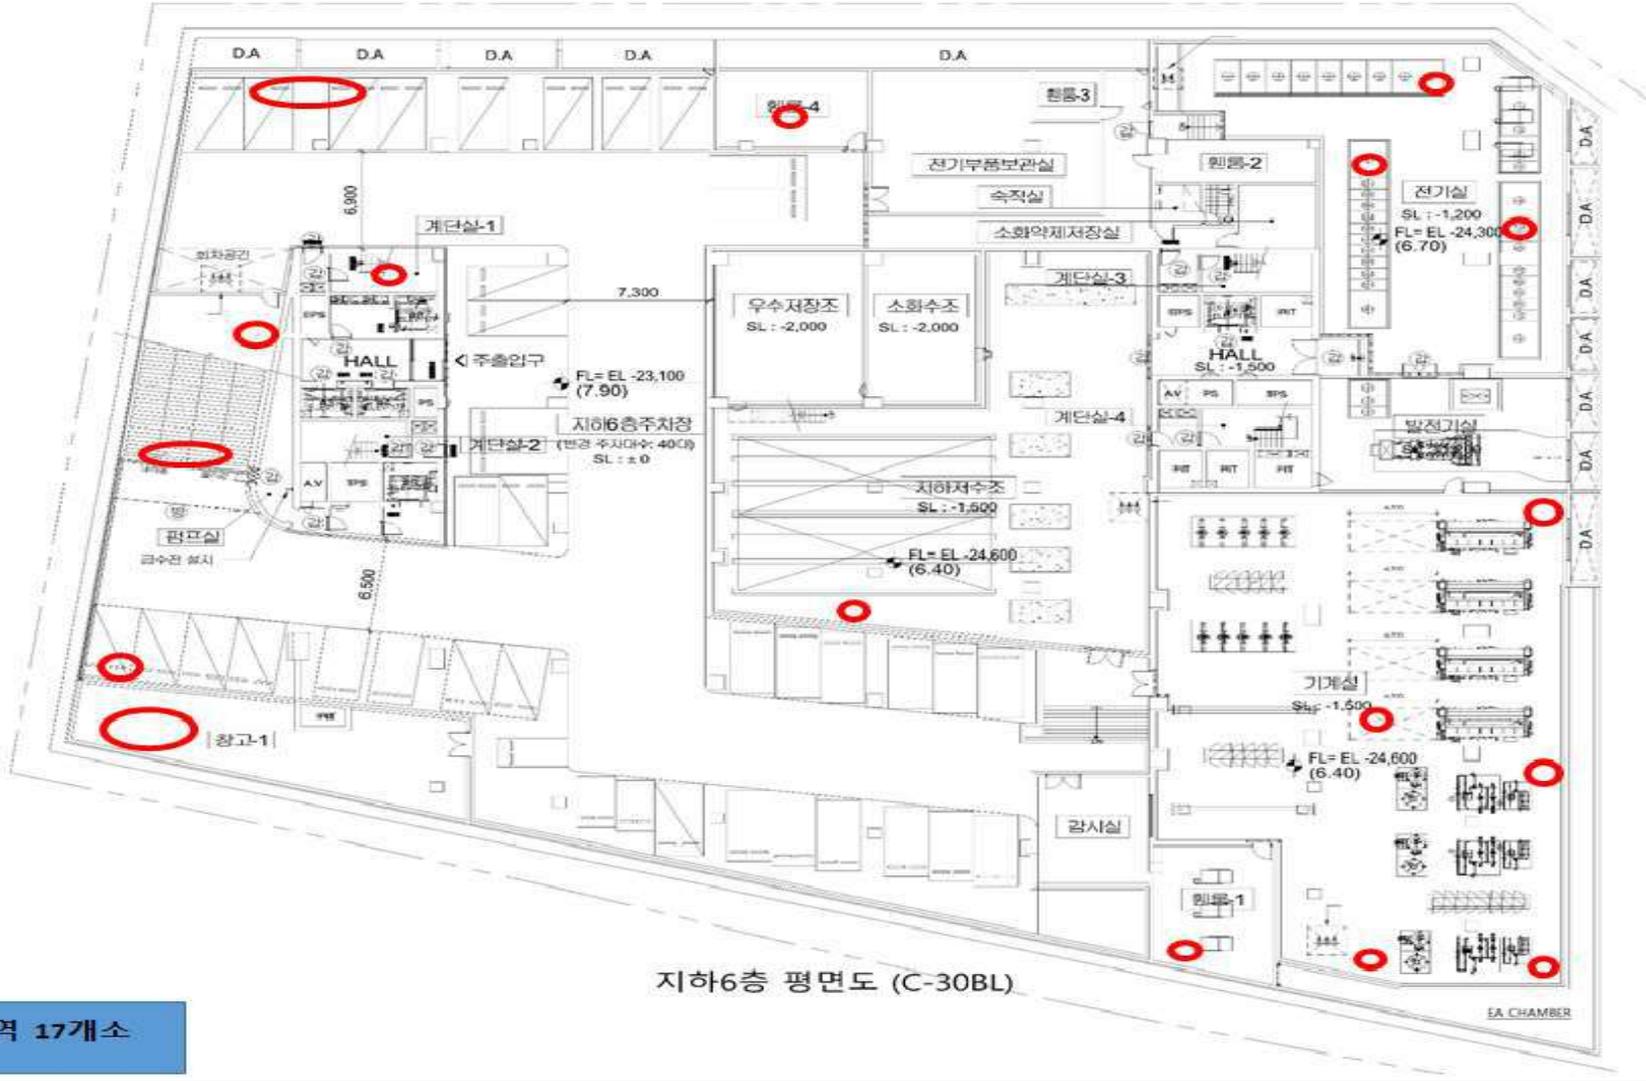
구분	공종	위치			하자내역	비고 (처리결과)
		동	층	장소		
55	누수	M1	B6	공용부	<ul style="list-style-type: none"> - 지하 주차장 및 공용부 누수 17개소. - 천정 누수로 인하여 내화 품질 탈락이 발생되어 안전사고 발생위험. (천정 누수 및 품질 탈락부분 조치 요함)

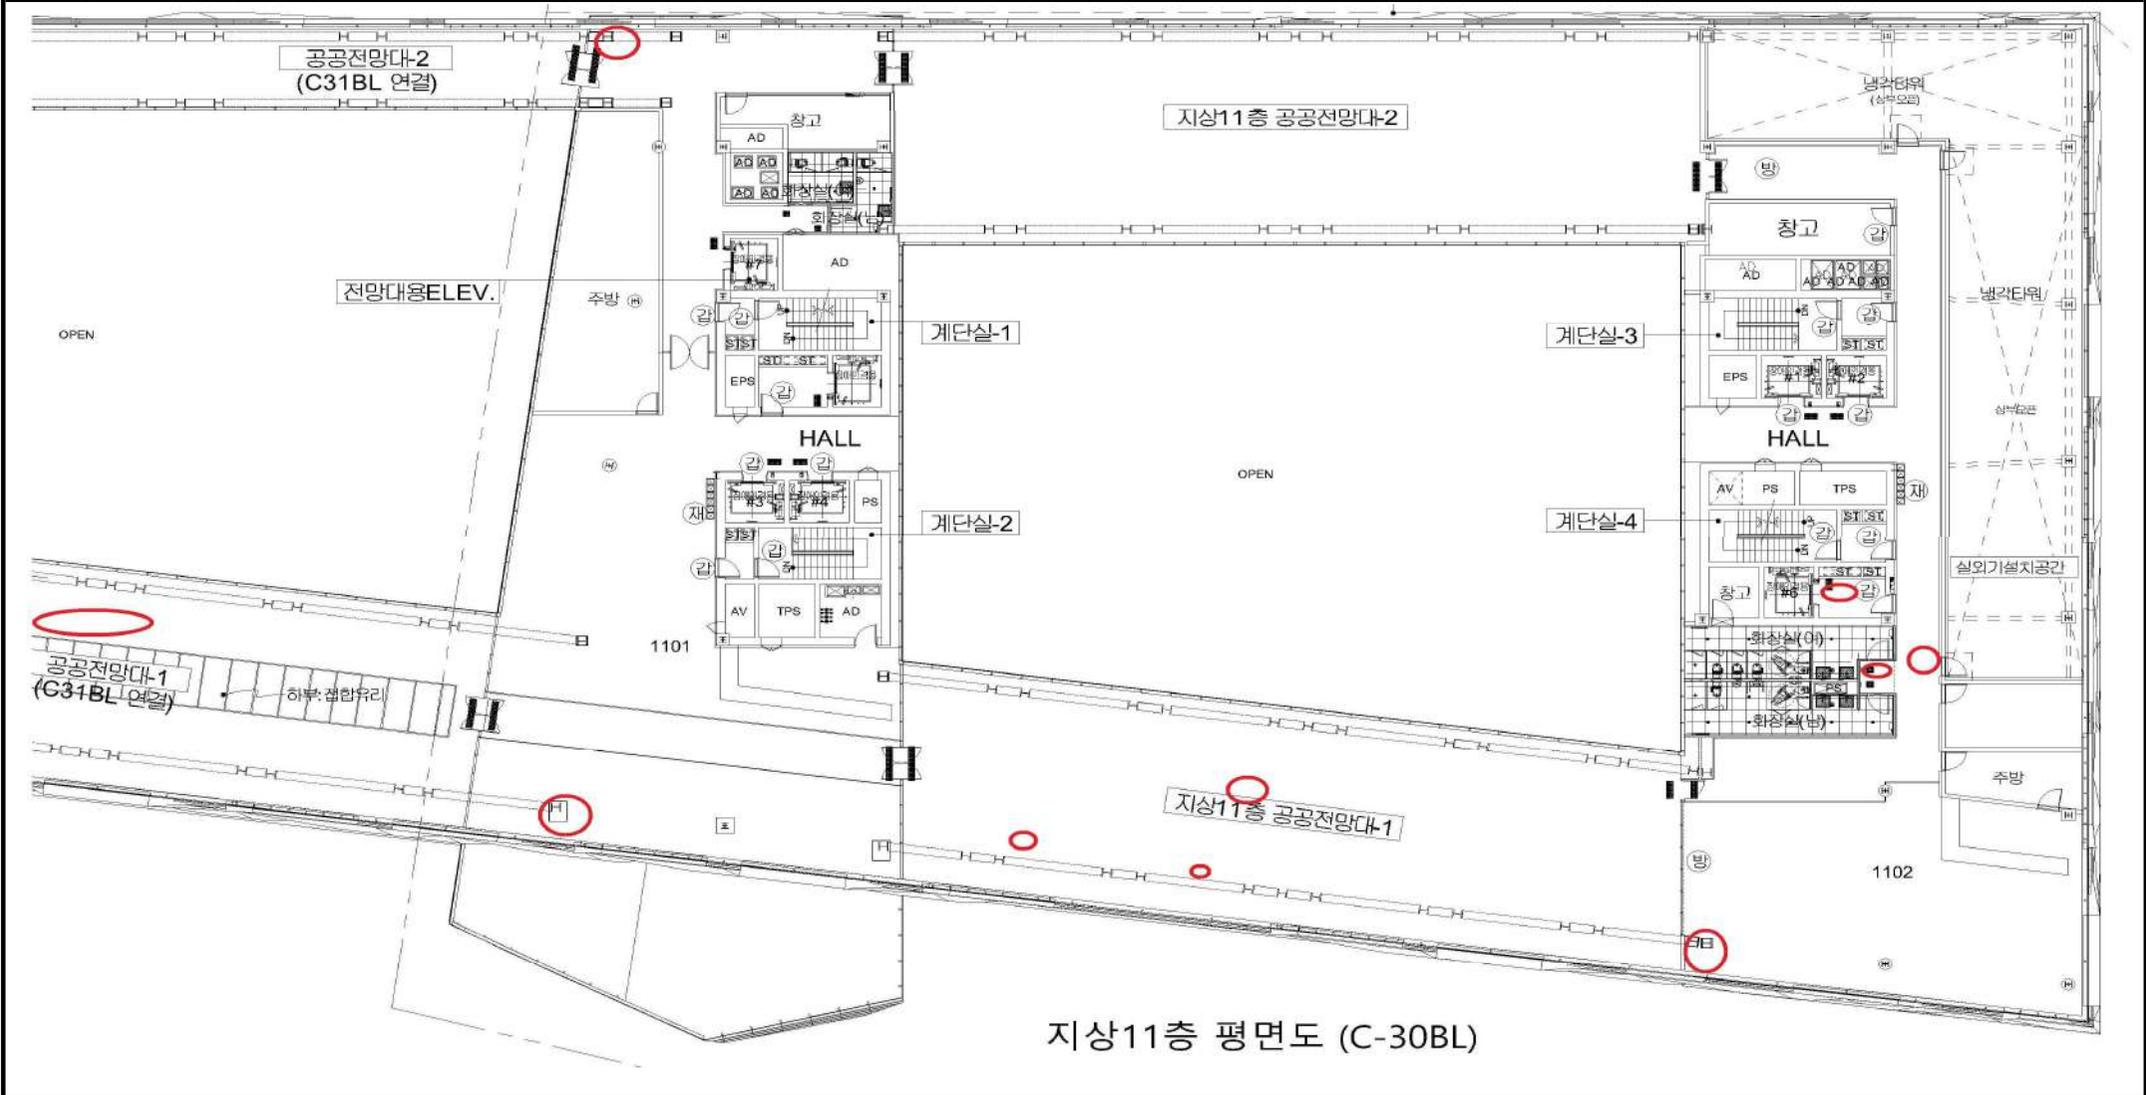
구분	공종	위치			하자내역	비고 (처리결과)
		동	층	장소		
1~11	누수	M1	11		- M1동 11층 전용부 및 공용부 누수 10개소

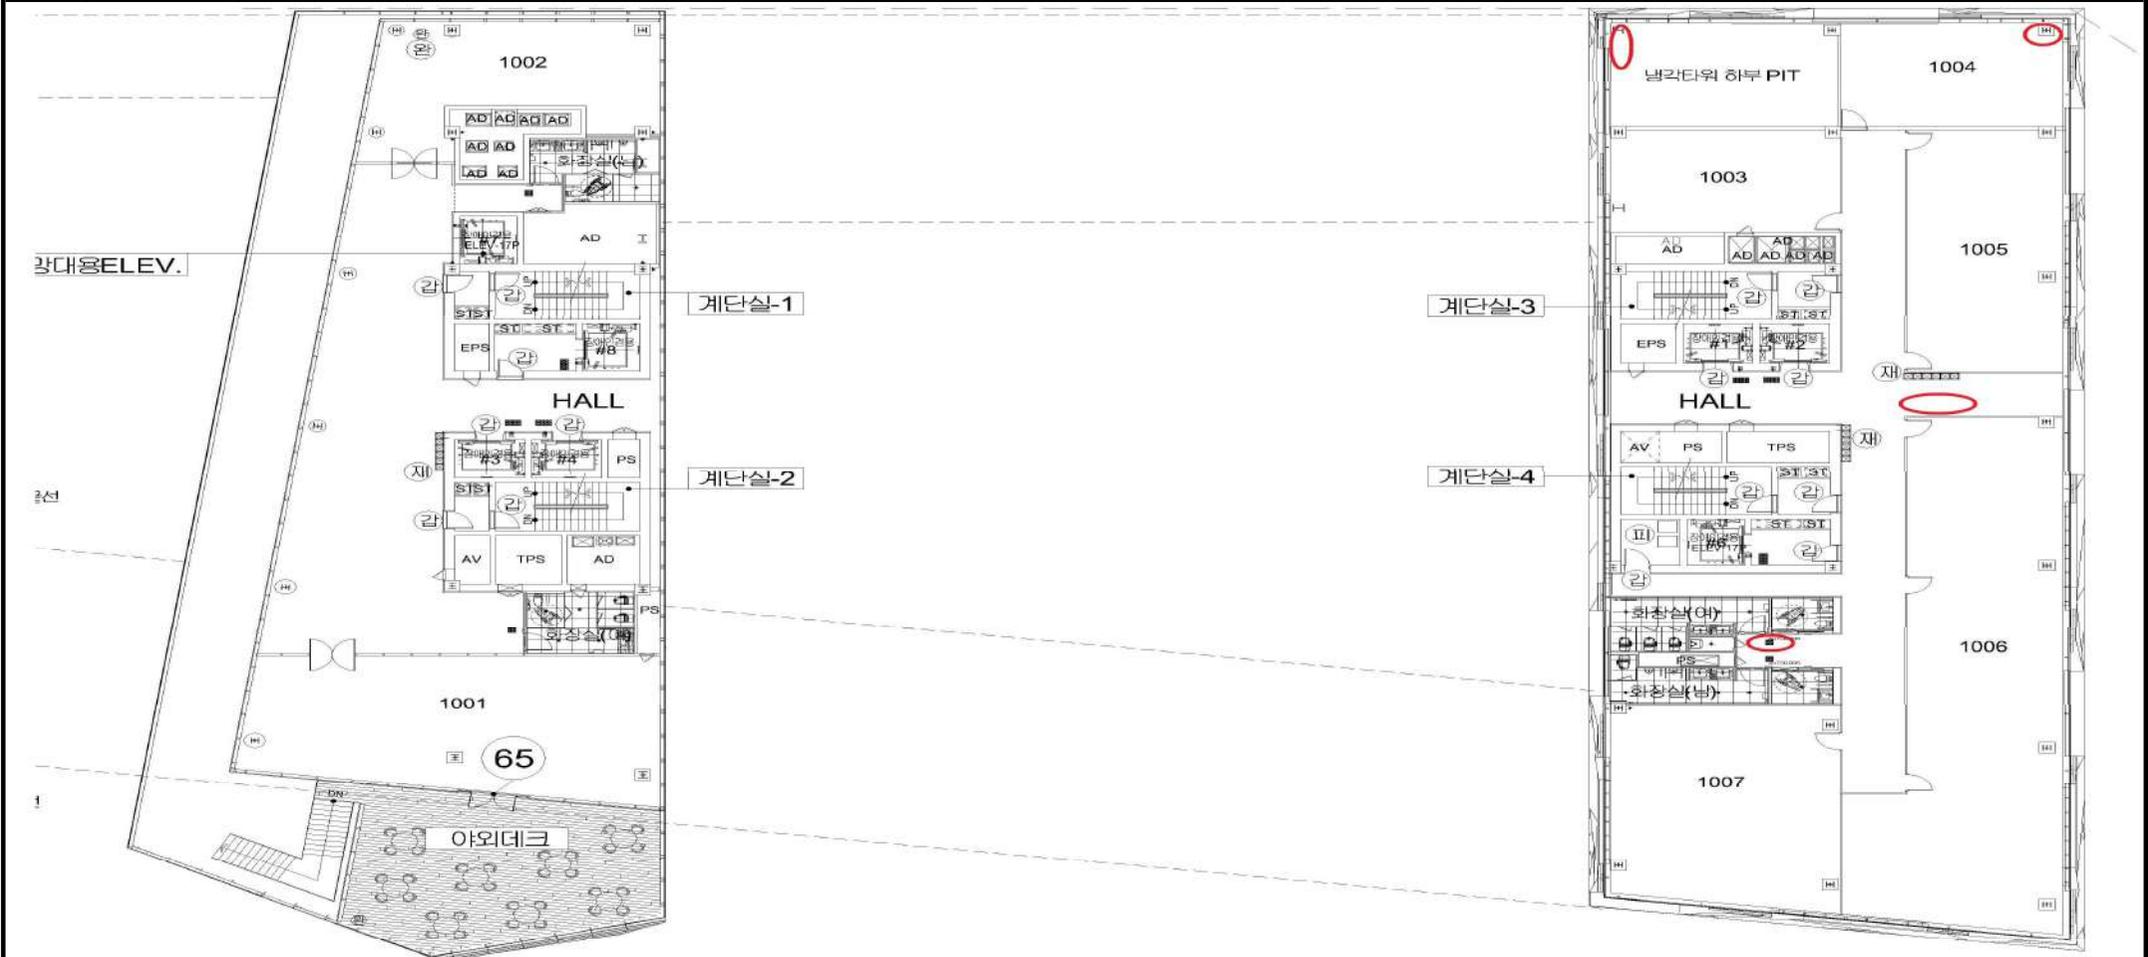
지상10층 평면도 (C-30BL)

구분	공종	위치			하자내역	비고 (처리결과)
		동	층	장소		
13~17	누수	M1	10		- M1동 10층 전용부 및 공용부 누수 4개소

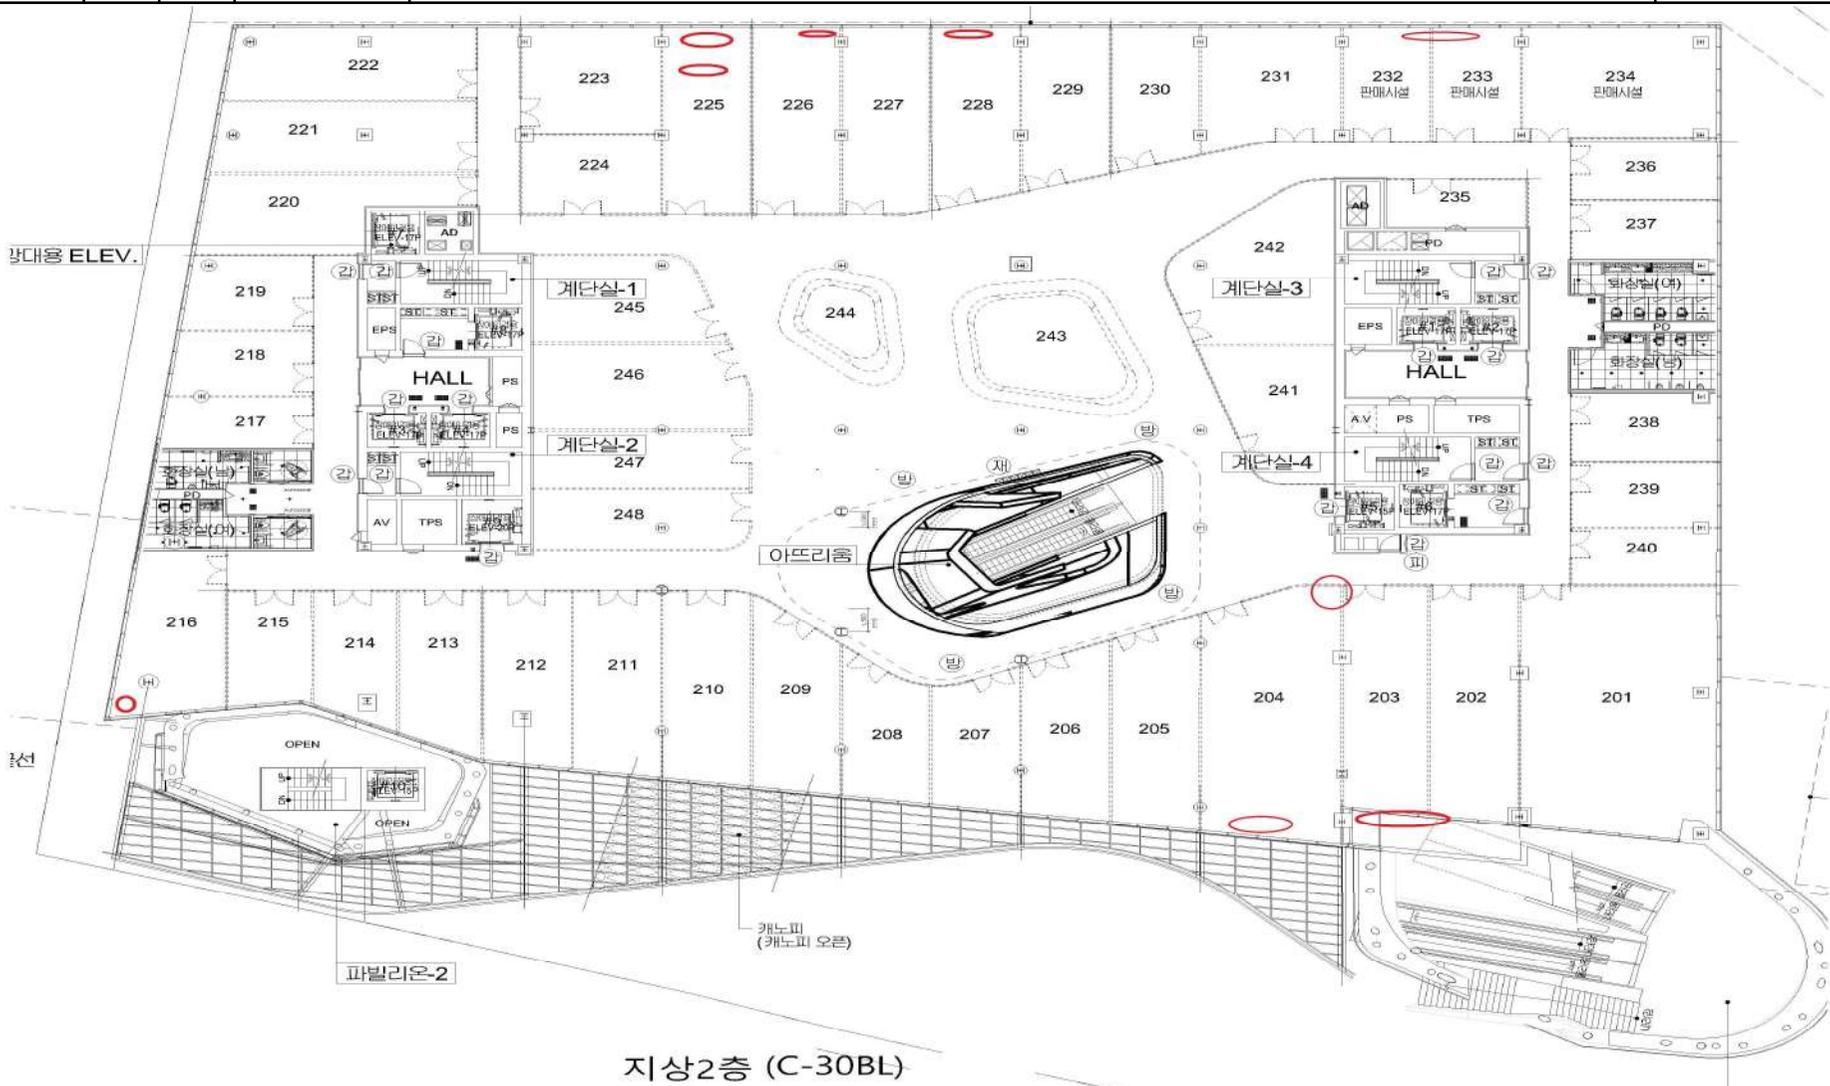
지상2층 (C-30BL)

구분	공종	위 치			하 자 내 역	비 고 (처리결과)
		동	층	장소		
22~34	누수	M1	2		- M1동 2층 전용부 및 공용부 누수 9개소

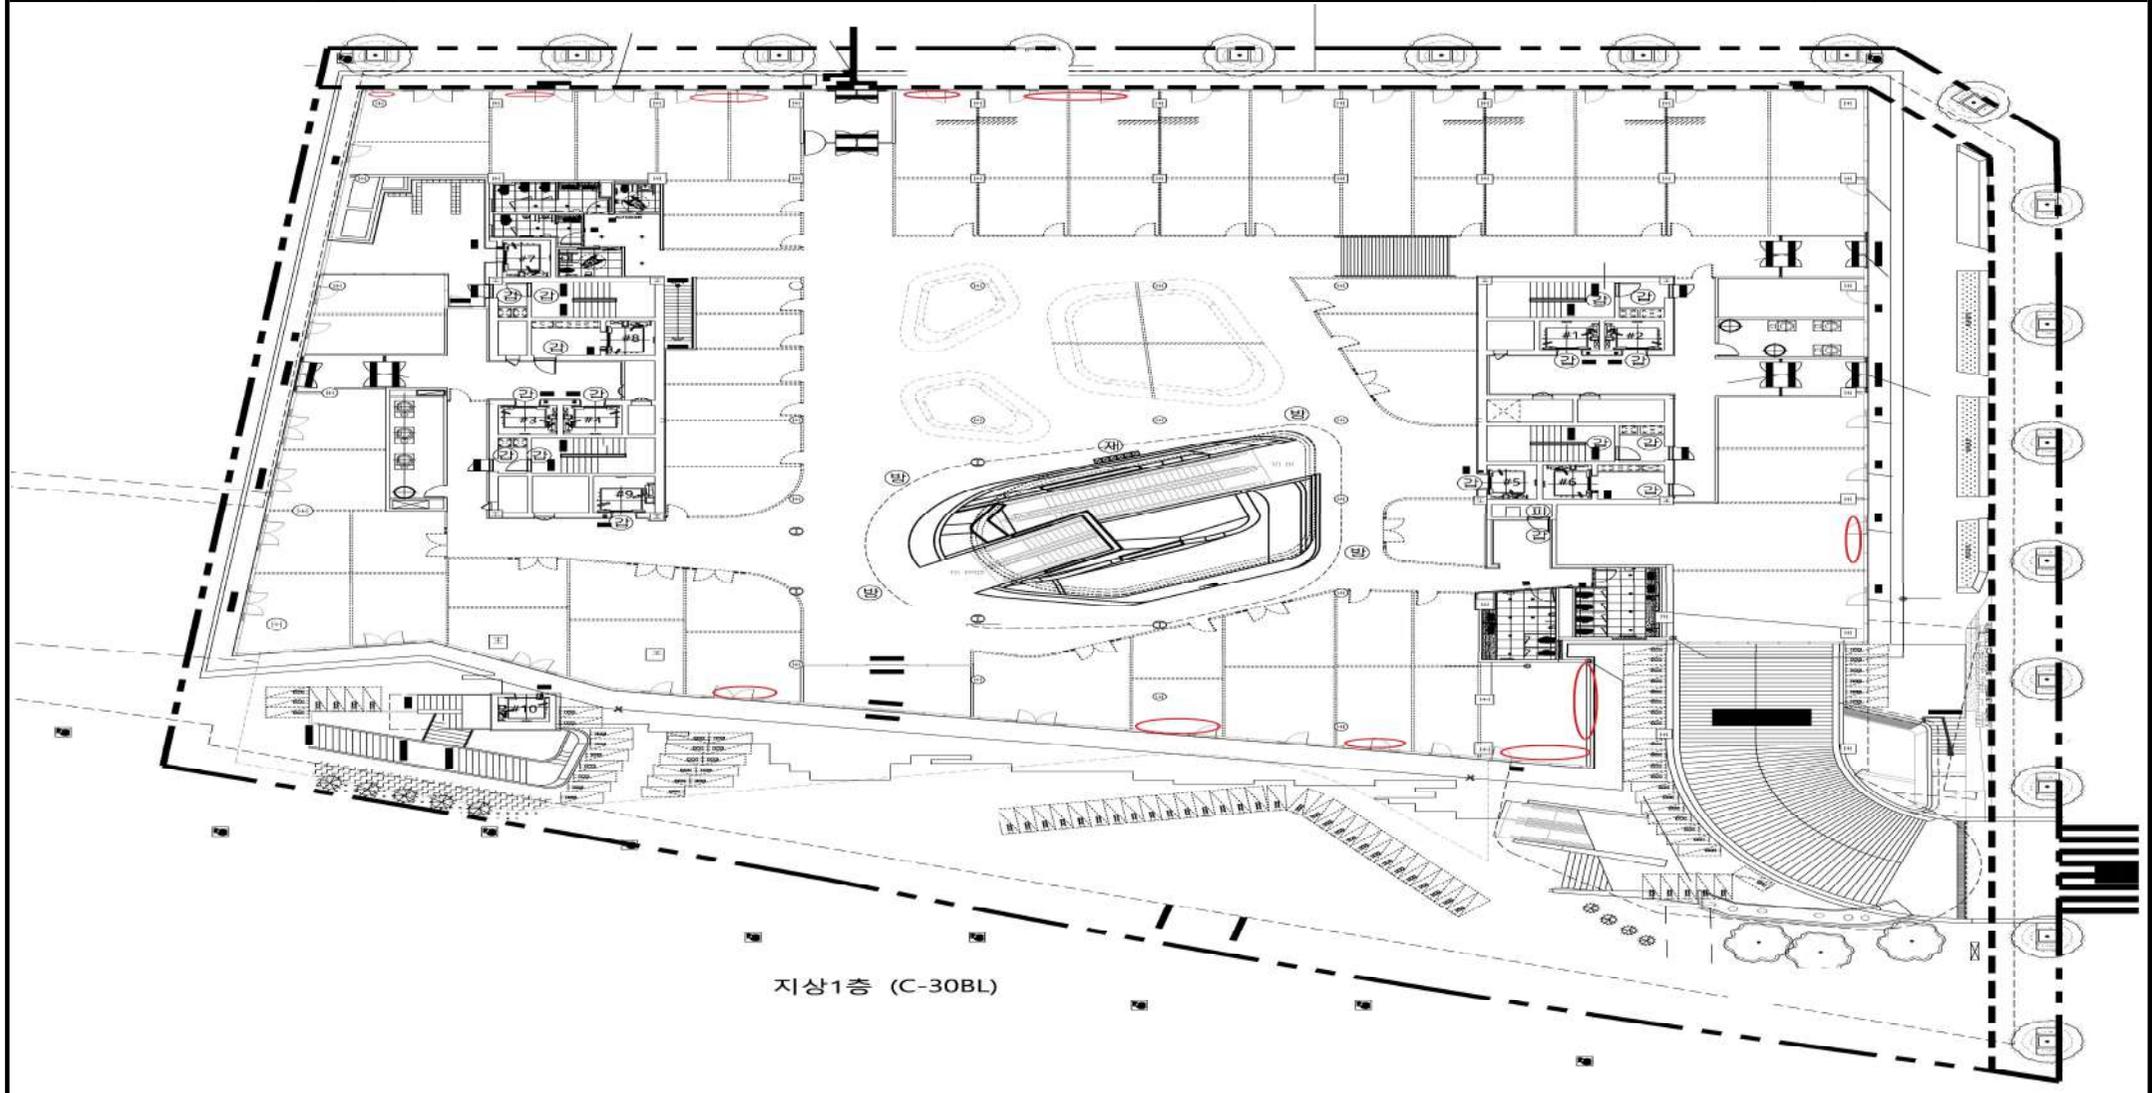
구분	공종	위치			하자내역	비고 (처리결과)
		동	층	장소		
35~46	누수	M1	1		- M1동 1층 전용부 및 공용부 누수 11개소

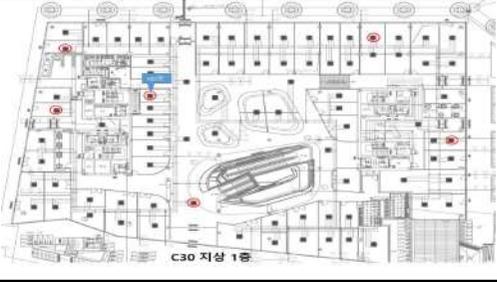
45	FCU	M1	1	162호	FCU 리모컨 작동불량(무선).

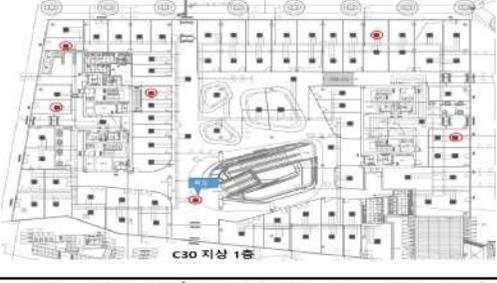
46	FCU	M1	1	공용	FCU 누수.

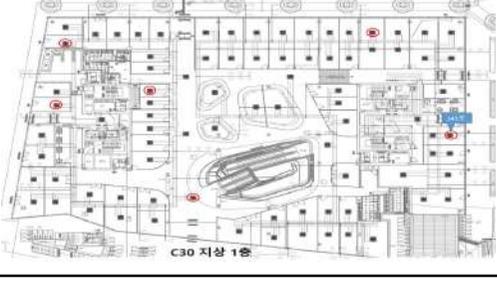
47	FCU	M1	1	143호	세대내 FCU 리모컨 작동불량(무선).

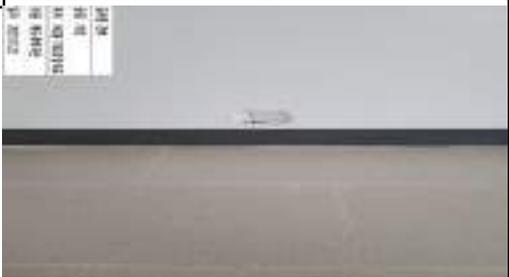
11	석고보드	T3	11	공용부	- 1102호 앞 복도 측벽 파손.

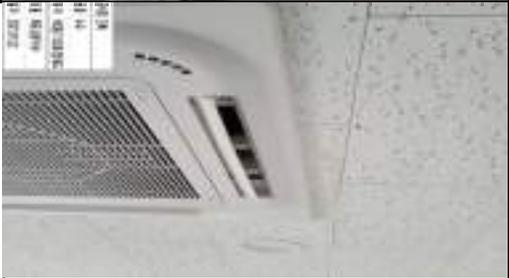
구분	공종	위 치			하 자 내 역	하 자 사 진	비 고 (처리결과)
		동	층	장 소			
12	텍스	T3	11	공용부	- FCU 주변 누수로 인한 텍스 오염. (누수원인 조치 및 텍스 교체 요함)

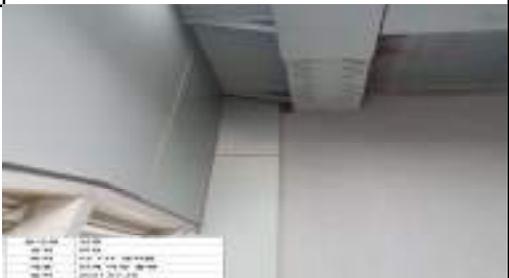
14	마감	T3	11	공용부	- 11층 냉각탑 외부 벽체 마감 불량.

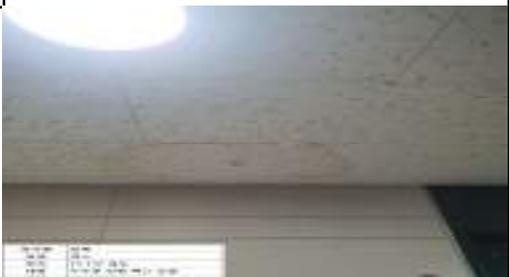
15	텍스	T3	11	공용부	- 창고앞 복도 천장 텍스 오염. (누수원인 조치 및 텍스 교체 요함)

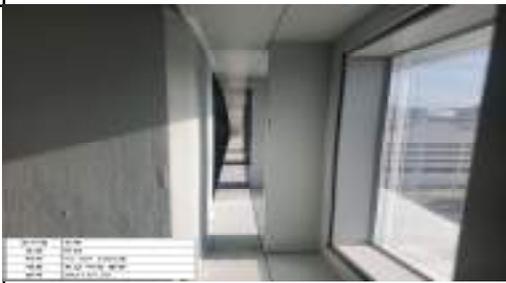
22	창호	T3	10	1002호	- 호실 내 샷시와 벽 마감 불량.

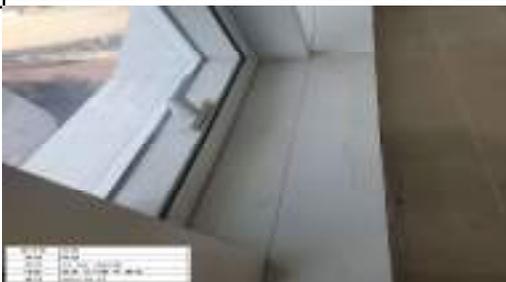
23	창호	T3	10	1002호	- 호실 내 샷시 틀 누수 발생으로 부식 발생. (누수 조치 및 부식 부분 도색 요함)

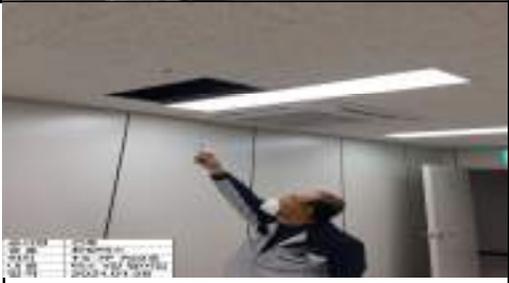
구분	공종	위치			하자내역	하자사진	비고 (처리결과)
		동	층	장소			
44	텍스	T3	7	702호	호실 내 텍스 미 시공.

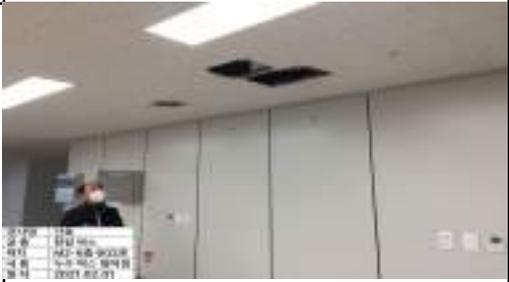
45	텍스	T3	6	602호	호실 내 누수로 인한 텍스 파손.

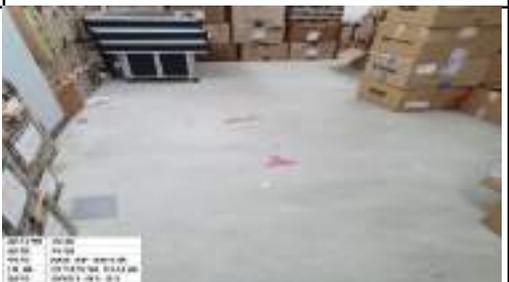
63	타일	T3	4	401호	바닥 카페트 타일 미 부착.

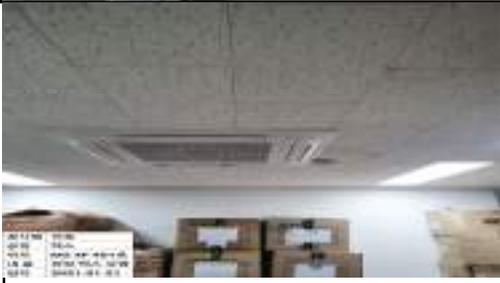
구분	공종	위 치			하 자 내 역	하 자 사 진	비 고 (처리결과)
		동	층	장 소			
64	텍스	T3	4	401호	천장 누수로 인한 텍스 오염.

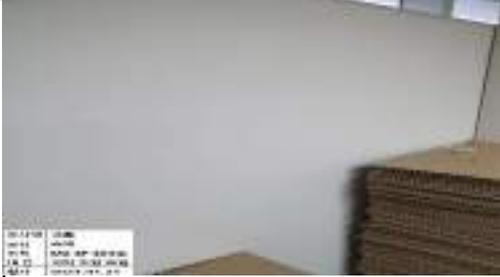
74	마감	T3	4	403호	외벽 마감 오염.

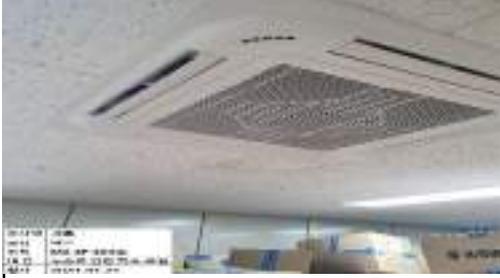
75	텍스	T3	4	403호	천장 텍스 누수로 인한 텍스 오염.

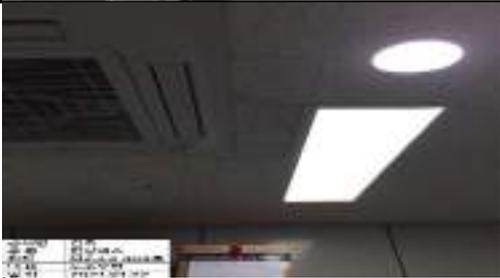
구분	공종	위 치			하 자 내 역	하 자 사 진	비 고 (처리결과)
		동	층	장 소			
80	텍스	T3	4	404호	천장 텍스 누수로 인한 텍스 오염(2개).

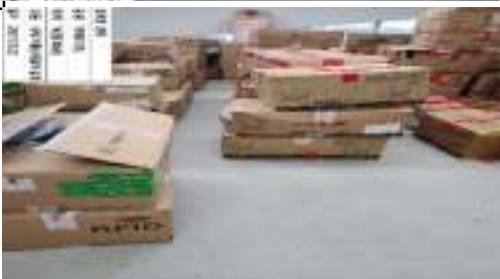
86	타일	T3	4	406호	바닥 카페트 타일 미 부착.

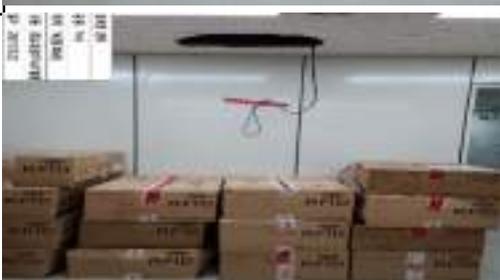
87	텍스	T3	4	406호	호실 내 상부 누수로 인한 텍스 파손.

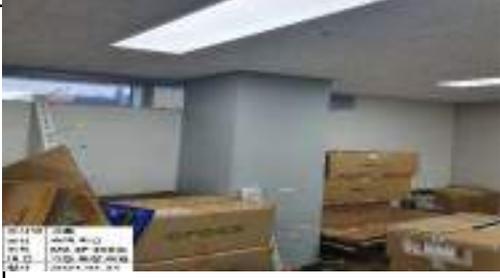
94	마감	T3	4	408호	외벽(기둥) 오염.

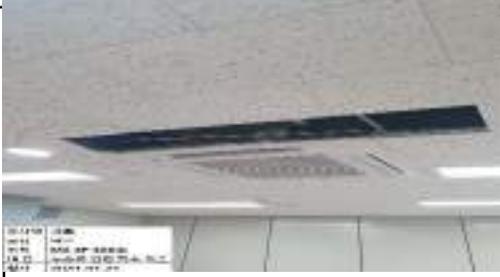
95	텍스	T3	4	408호	누수로 인한 텍스 파손.

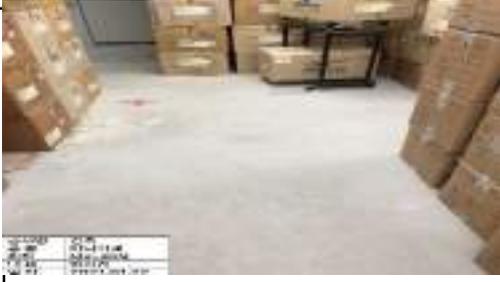
97	타일	T3	4	409호	바닥 카페트 타일 미 부착.

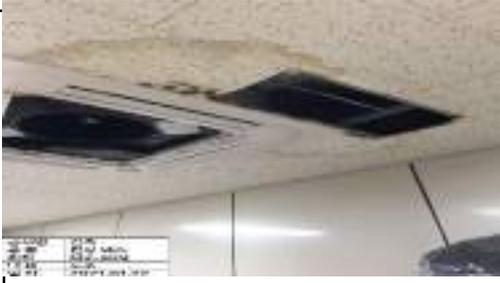
98	텍스	T3	4	409호	누수로 인한 텍스 파손(9개).

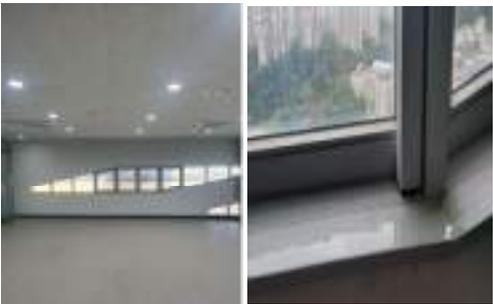
2	누수 샷시	M2	1층 ~ 11층	전용부 공용부	- 전체 층 (공용부, 전용부)에 설치되어 있는 배연창 샷시 주변으로 누수가 전체적으로 발생되고 있으며, 이 누수로 인하여 배연창 시스템 및 전기시설로 빗물이 유입되어 누전 및 쇼트가 발생. - 샷시 주변으로 방수 코킹 불량 및 알수 없는 원인으로 빗물이 건물 내부로 유입되어 실내 2차 피해 발생 됨. (건물 전체 외부가 조형물이 부착되어 어디에서 누수가 되는지 파악하기 힘든 구조임)

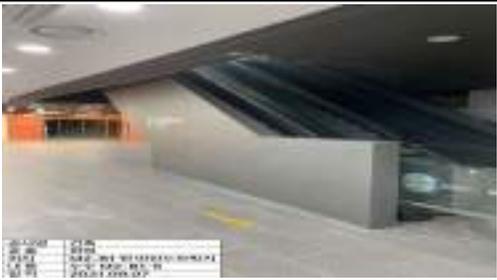
구분	공종	위치			하자내역	하자사진	비고 (처리결과)
		동	층	장소			
36	누수	M2	B1	공용부	- 에스컬레이터 주변 다수 구역 누수 발생 및 누수로 인한 페인트 박리. (누수 원인 조치 및 페인트 박리부분 재 도장 요함)
