현물종람확인서

세종특별자치시 어진동 510, 513 소재 구분 건물 15개호

엠브릿지 건축_하자 Check List.

1) 현장명 : M1동 세종특별자치시 도움 3로 19 (어진동 510번지)

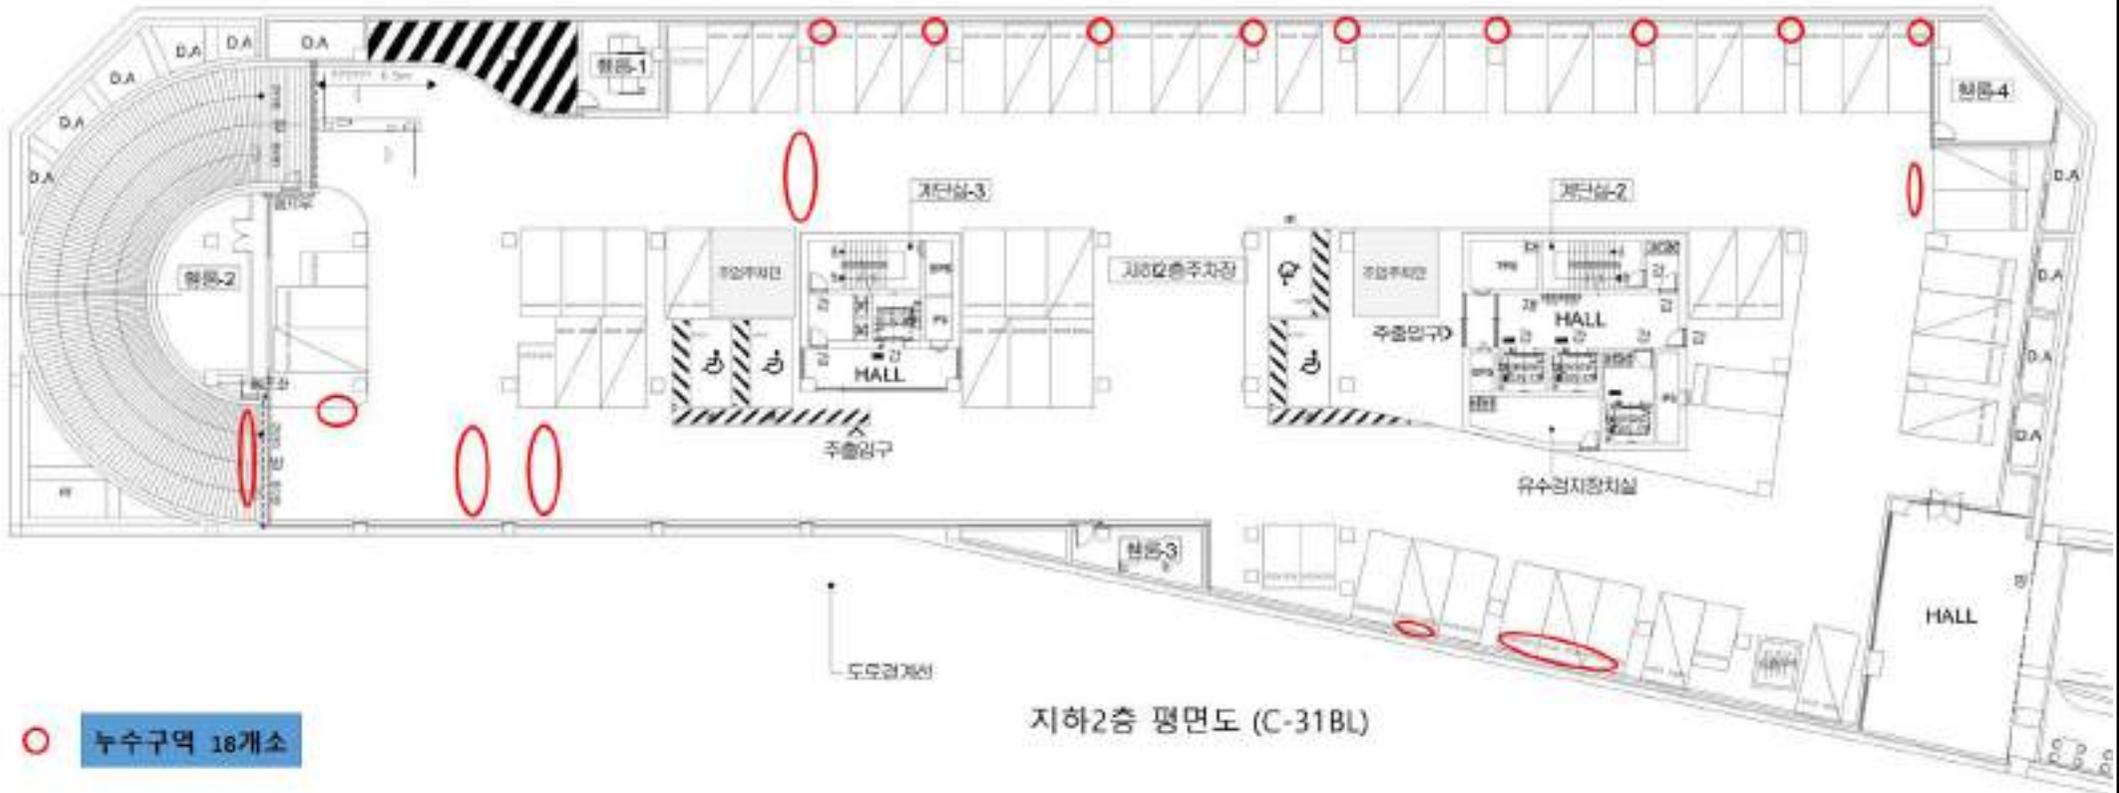
구분	공종	위치			하자 내역	비고 (처리결과)
		동	층	장소		
37	누수	M2	B2	공용부	- 지하 주차장 천정 누수 18개소 발생. - 천정 누수로 인하여 내화 품질 탈락이 발생되어 안전사고 발생위험. (천정 누수 및 품질 탈락부분 조치 요함)

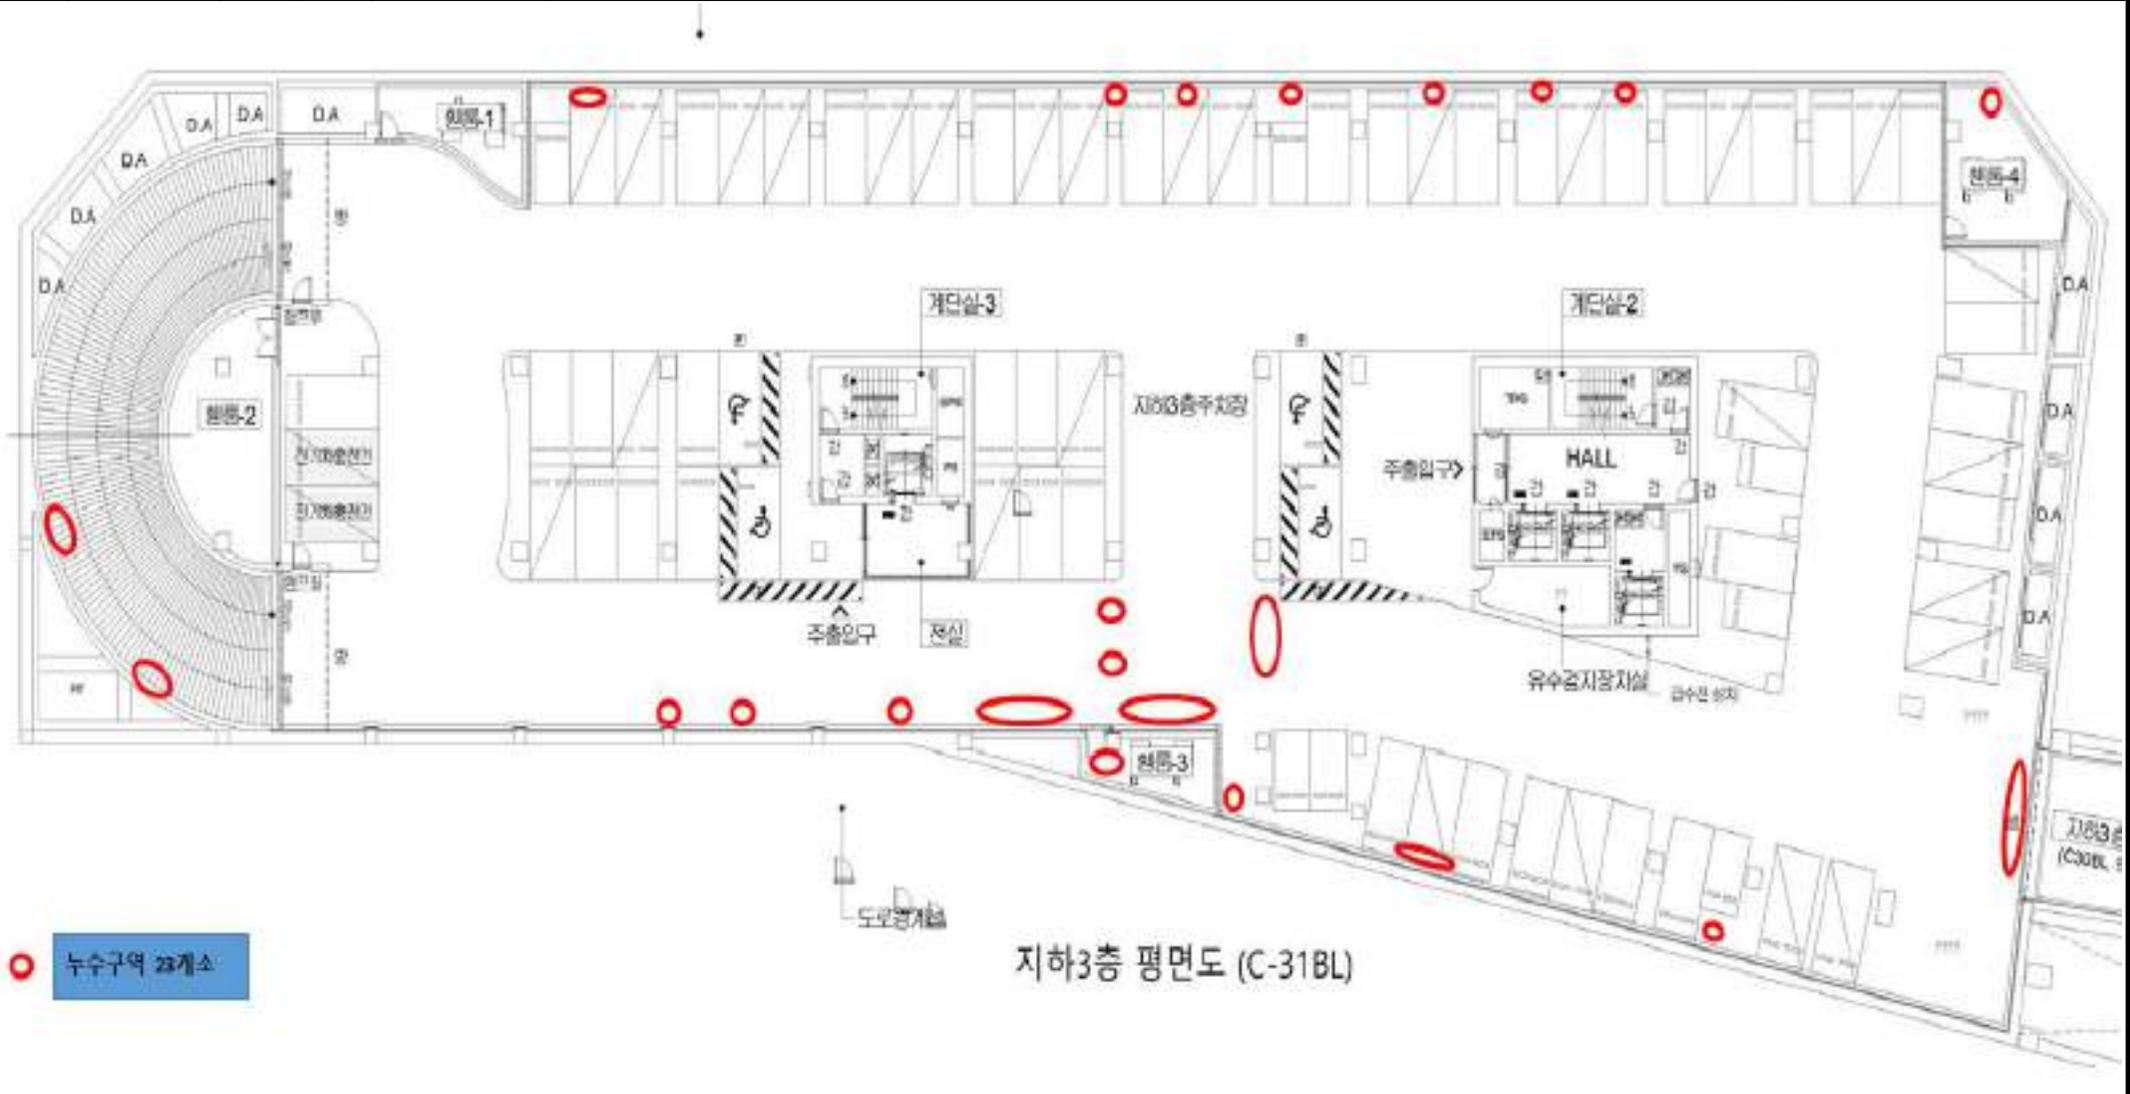
구분	공종	위치			하자내역	비고 (처리결과)
		동	층	장소		
38	누수	M2	B3	공용부	<ul style="list-style-type: none"> - 지하 주차장 천정 누수 23개소 발생. - 천정 누수로 인하여 내화 품질 탈락이 발생되어 안전사고 발생위험. (천정 누수 및 품질 탈락부분 조치 요함)

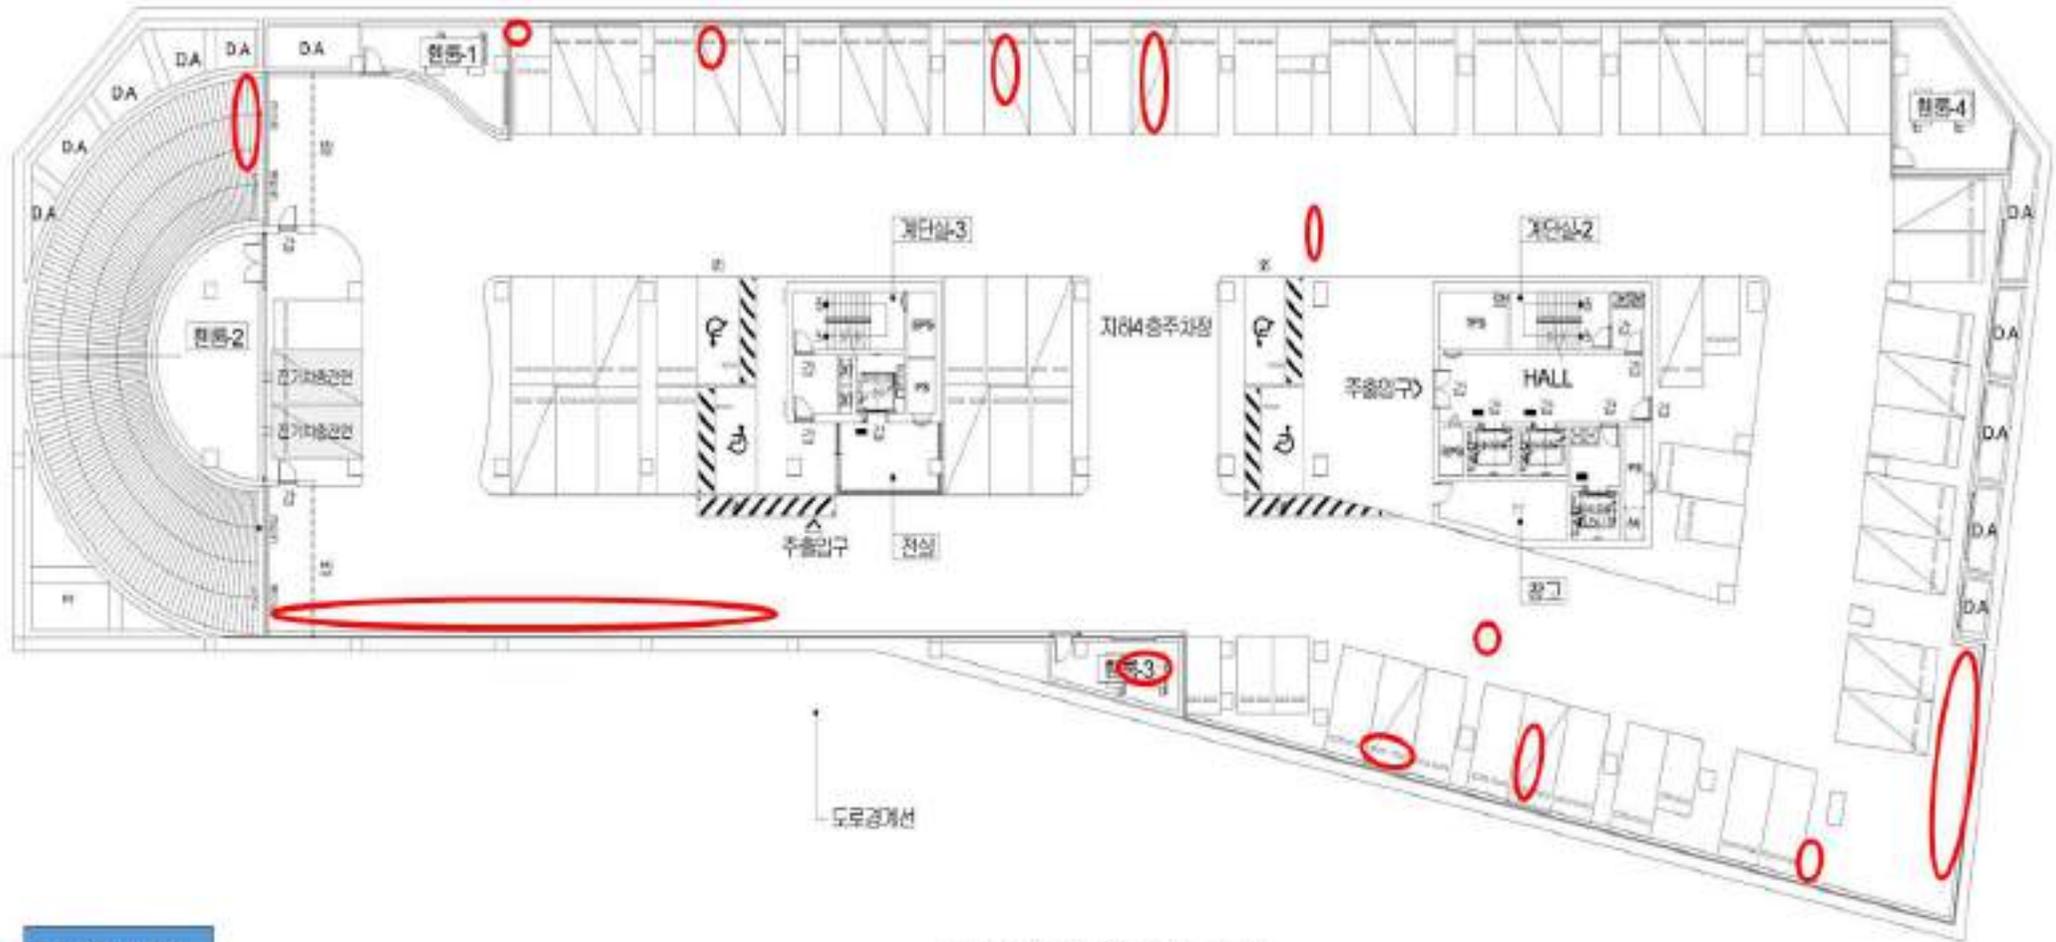
지하4층 평면도 (C-31BL)

구분	공종	위치			하자내역	비고 (처리결과)
		동	층	장소		
39	누수	M2	B4	공용부	<ul style="list-style-type: none"> - 지하 주차장 누수 13개소 발생. - 천정 누수로 인하여 내화 품질 탈락이 발생되어 안전사고 발생위험. (천정 누수 및 품질 탈락부분 조치 요함)

○ 누수구역 13개소

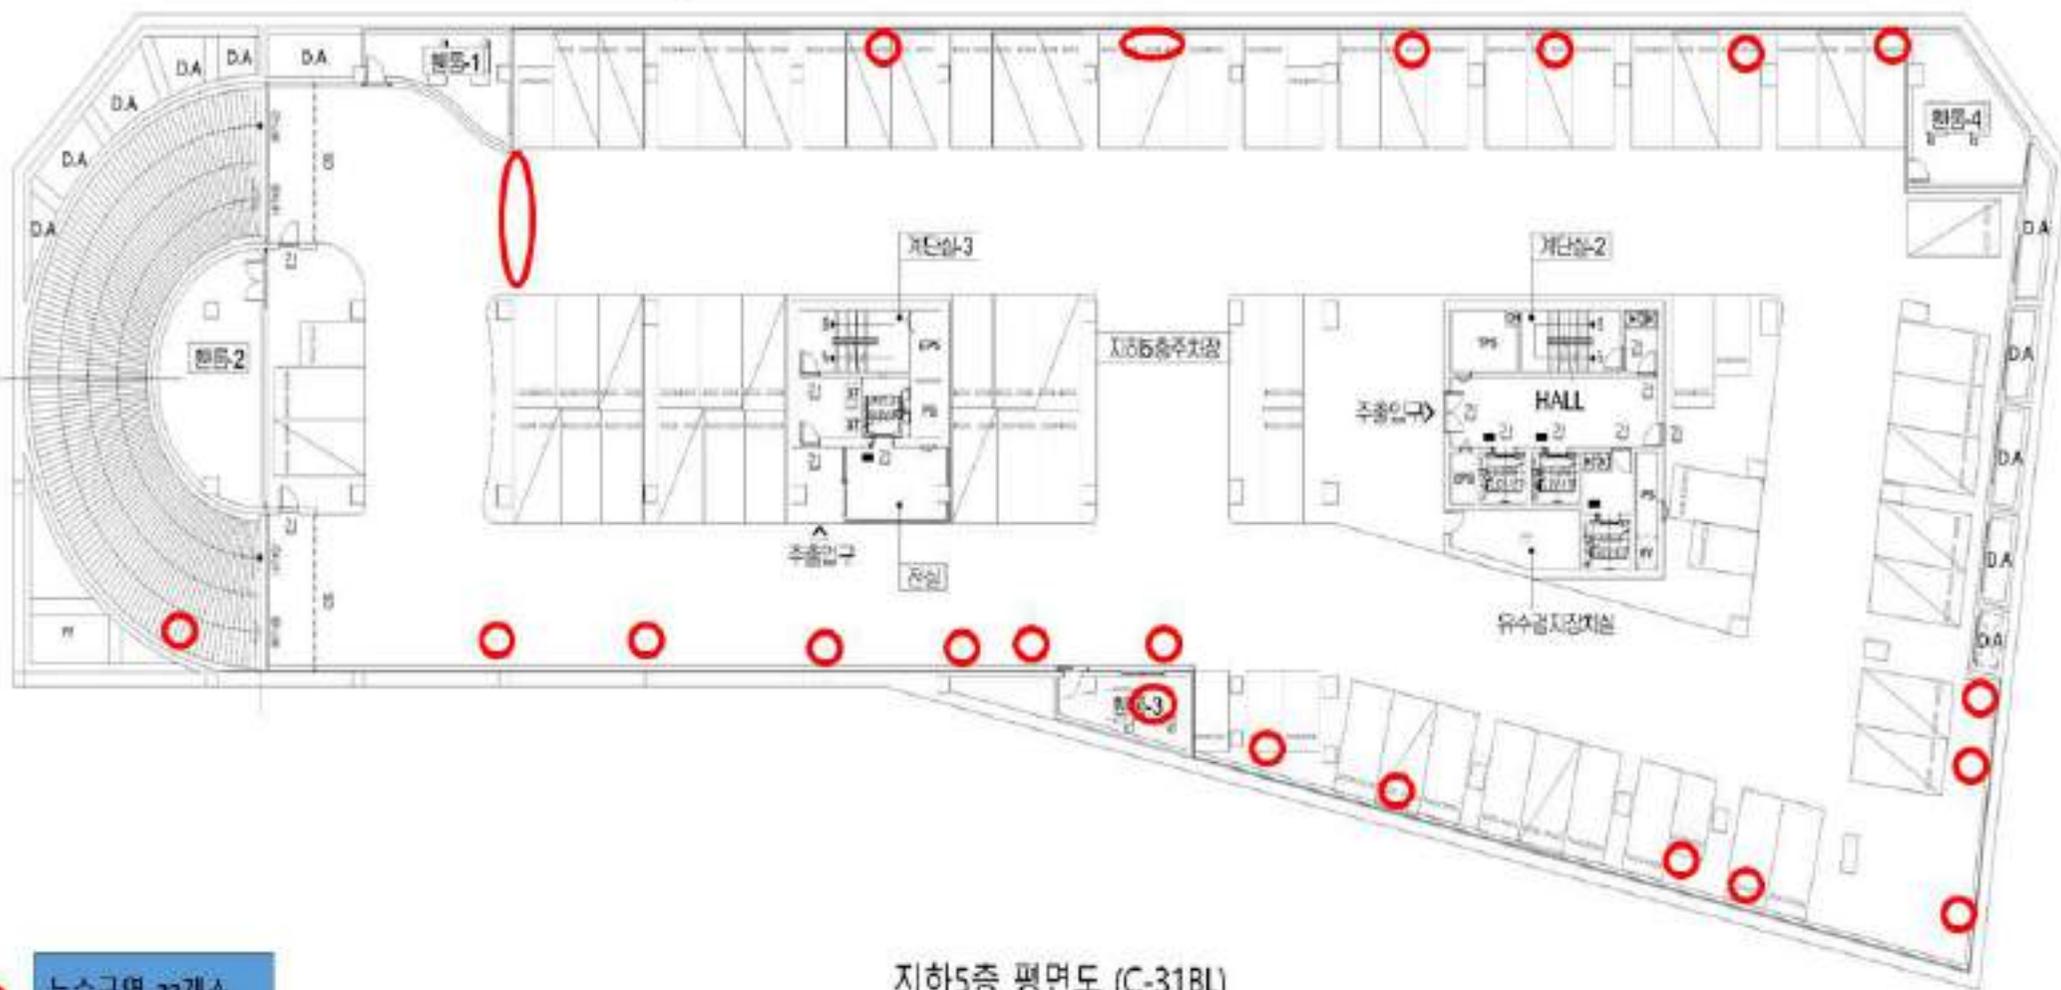
지하5층 평면도 (C-31BL)

구분	공종	위치			하자내역	비고 (처리결과)
		동	층	장소		
40	누수	M2	B5	공용부	<ul style="list-style-type: none"> - 지하 주차장 누수 22개소 발생. - 천정 누수로 인하여 내화 품질 탈락이 발생되어 안전사고 발생위험. (천정 누수 및 품질 탈락부분 조치 요함)

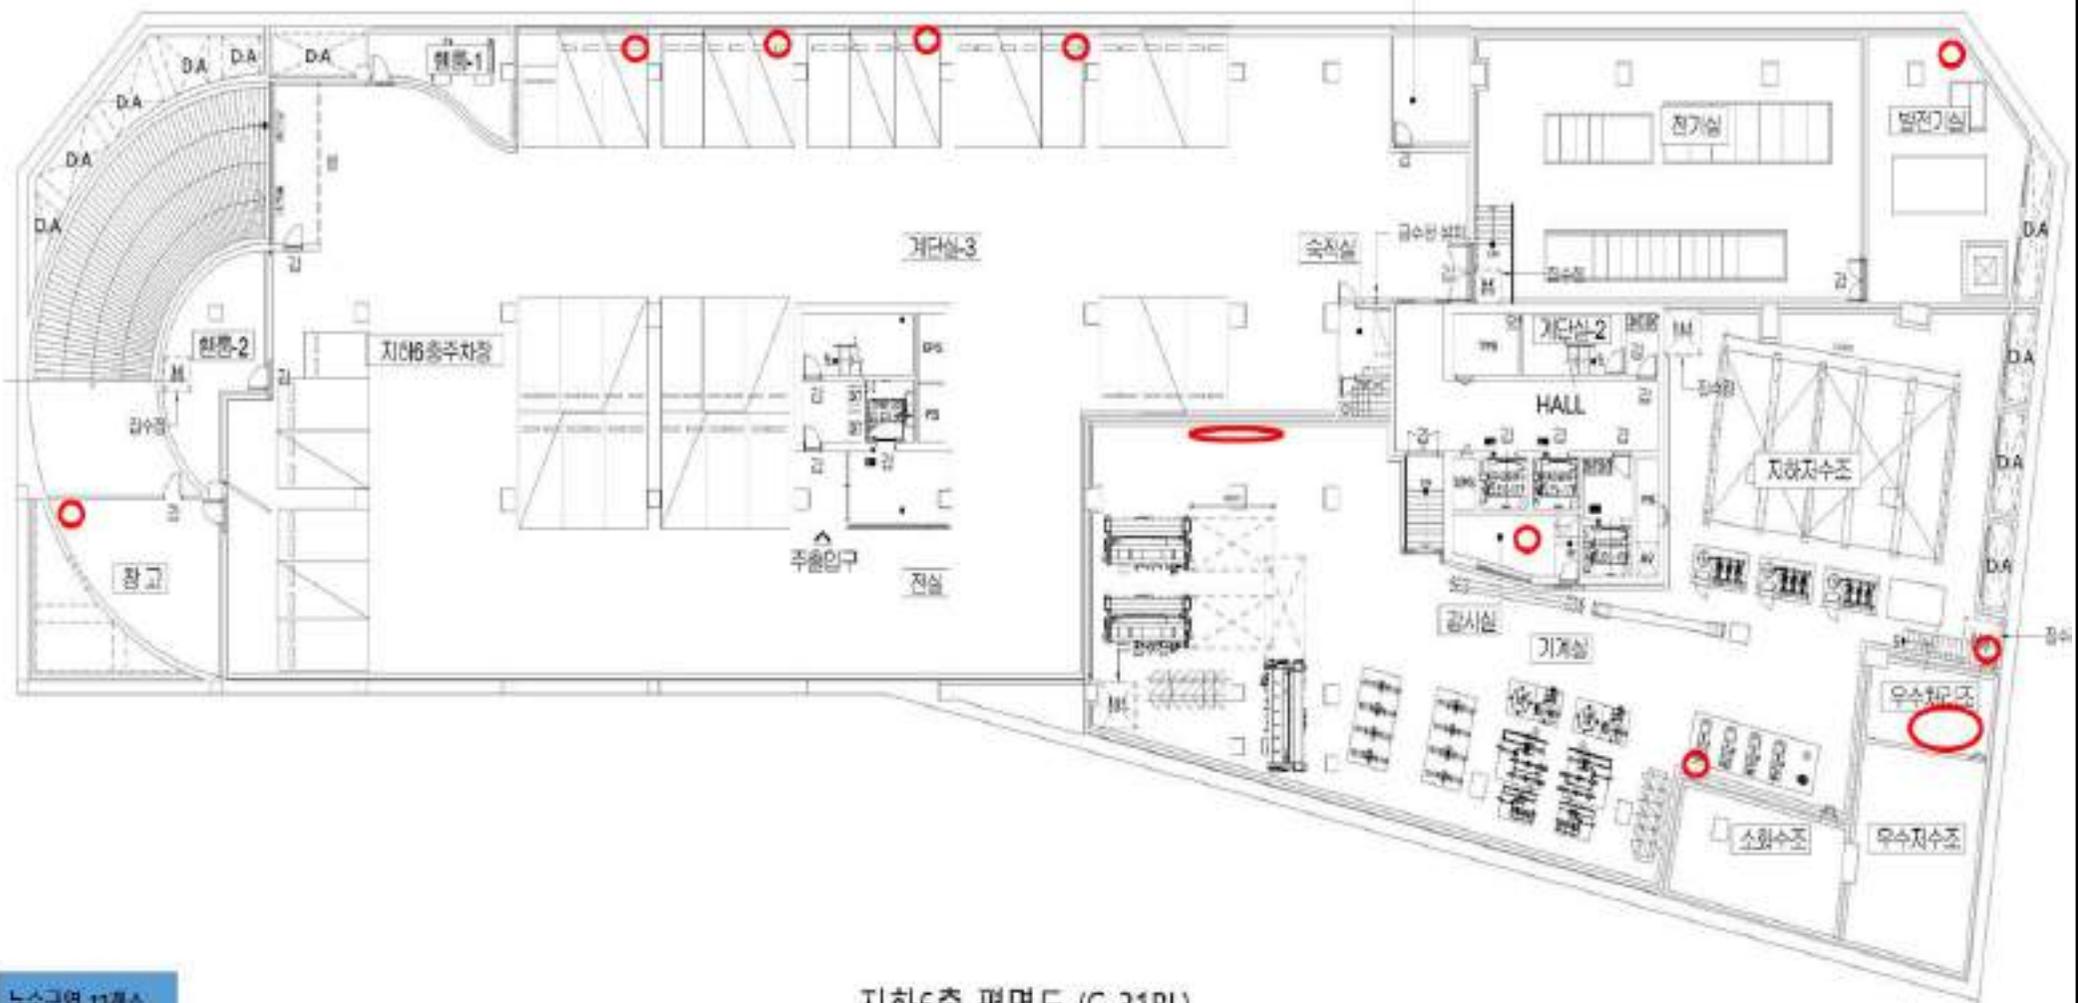
지하6층 평면도 (C-31BL)

구분	공종	위치			하자내역	비고 (처리결과)
		동	층	장소		
41	누수	M2	B6	공용부	<ul style="list-style-type: none"> - 지하 주차장 누수 12개소 발생. - 천정 누수로 인하여 내화 품질 탈락이 발생되어 안전사고 발생위험. (천정 누수 및 품질 탈락부분 조치 요함)

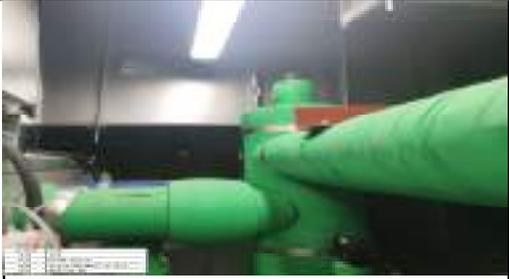
구분	공종	위치			하자내역	하자사진	비고 (처리결과)
		동	층	장소			
20	공조	T3	8	공용부	AHU-8번 공조기 자동에어벤트 미 설치.

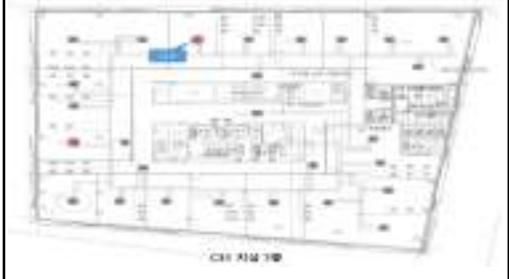
21	FCU	T3	7	702호	세대내 FCU 누수.

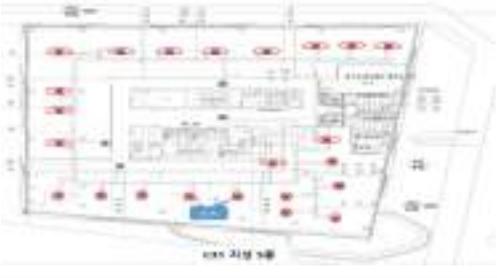
구분	공종	위 치			하 자 내 역	하 자 사 진	비 고 (처리결과)
		동	층	장 소			
36	FCU	T3	5	501호	세대내 FCU 누수.

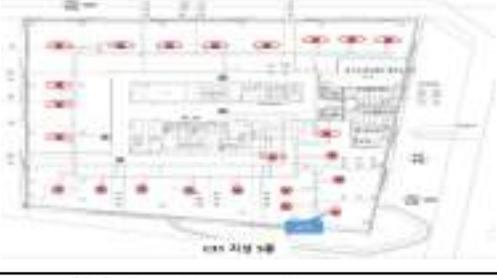
38	FCU	T3	5	501호	세대내 FCU 누수.

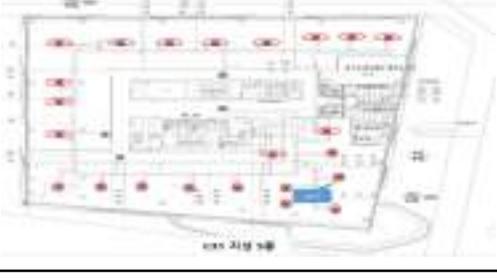
39	FCU	T3	5	501호	세대내 FCU 누수.

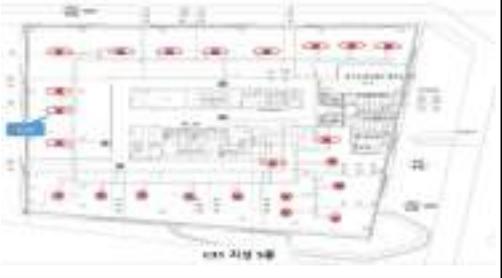
구분	공종	위 치			하 자 내 역	하 자 사 진	비 고 (처리결과)
		동	층	장 소			
44	FCU	T3	5	502호	세대내 FCU 누수.

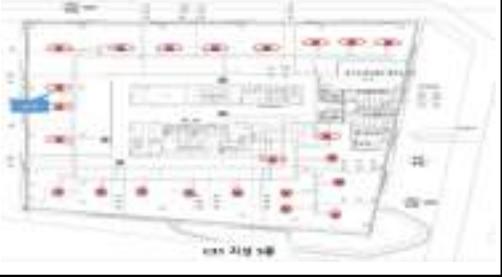
45	FCU	T3	5	502호	세대내 FCU 누수.

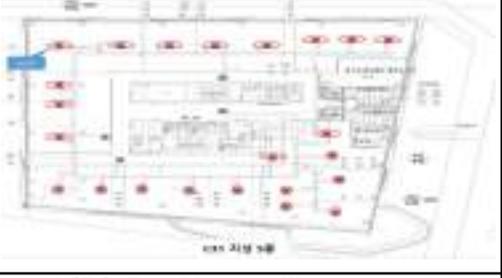
46	FCU	T3	5	502호	세대내 FCU 누수.

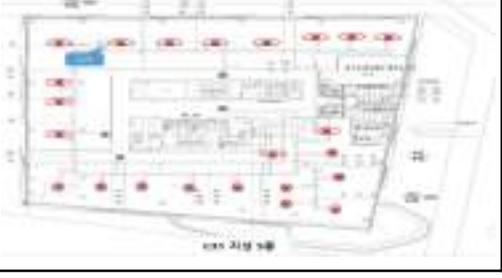
47	FCU	T3	5	502호	세대내 FCU 누수.

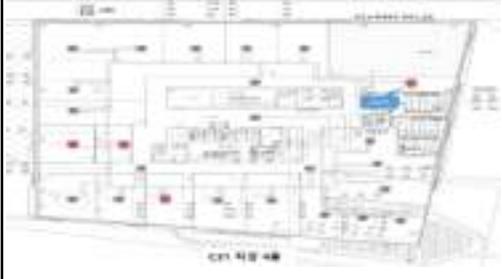
69	FCU	T3	4	공용	공용부 FCU 유선 리모컨 작동불능.

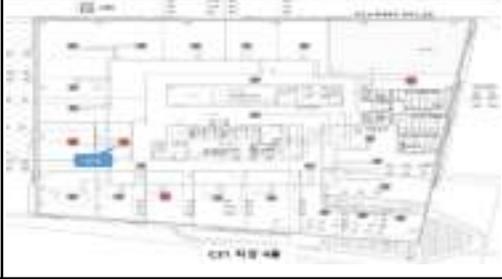
70	FCU	T3	4	409호	세대내 FCU 누수.

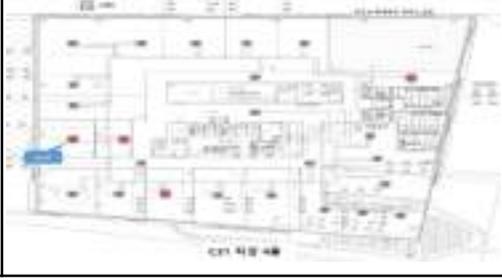
71	FCU	T3	4	408호	세대내 FCU 누수.

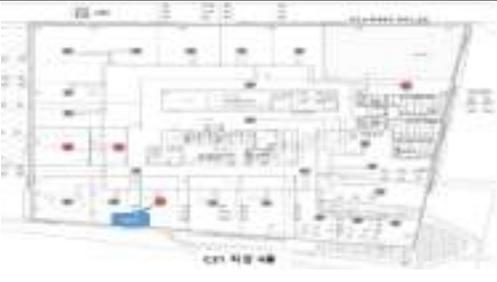
구분	공종	위 치			하 자 내 역	하 자 사 진	비 고 (처리결과)
		동	층	장 소			
72	FCU	T3	4	405호	세대내 FCU 누수.

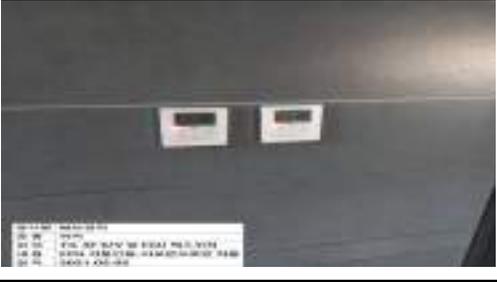
77	FCU	M2	3	공용부	복도 FCU 유선리모컨 회로 미 구성.

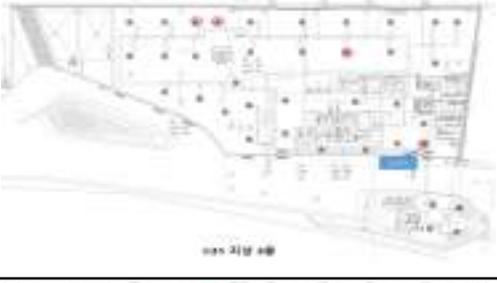
78	FCU	M2	3	공용	공용부 FCU 누수.

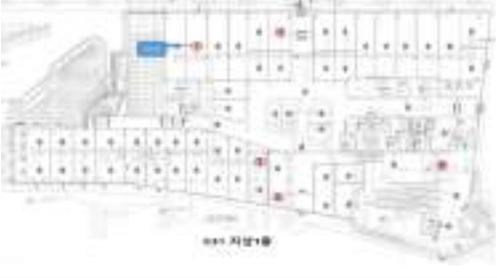
구분	공종	위치			하자내역	하자사진	비고 (처리결과)
		동	층	장소			
104	FCU	M2	1	118호	세대내 FCU 누수.

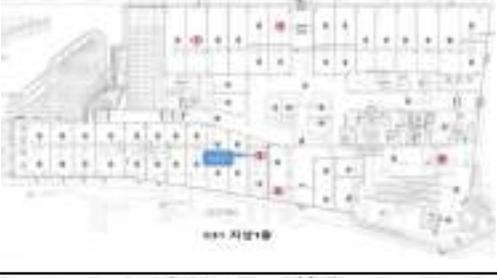
106	FCU	M2	1	102호	세대내 FCU 누수.

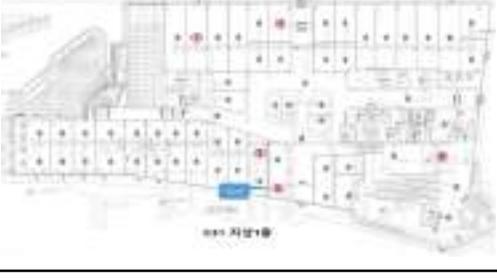
107	FCU	M2	1	101호	세대내 FCU 누수.

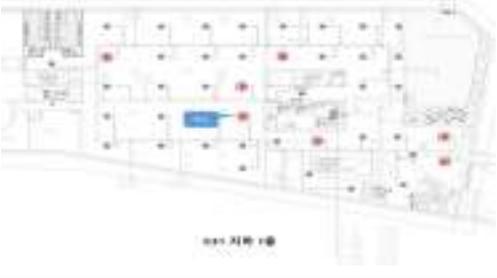
구분	공종	위 치			하 자 내 역	하 자 사 진	비 고 (처리결과)
		동	층	장 소			
112	FCU	M2	B1	앤듀	앤듀 FCU 누수.

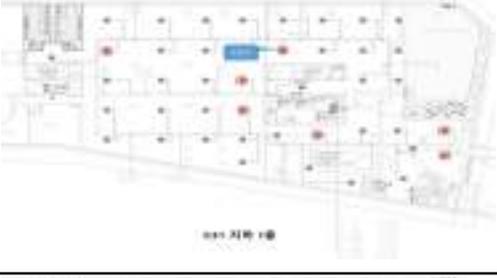
114	FCU	M2	B1	공용	FCU 작동불량.

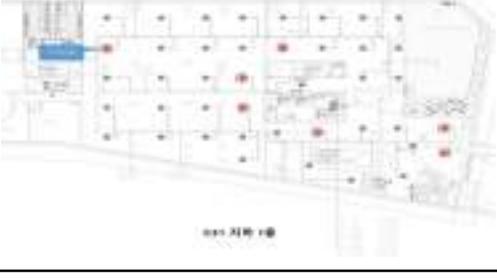
115	FCU	M2	B1	고객센터	고객센터 FCU 누수.
