# 엠브릿지 건축(누수)\_하자 Check List.

1) 현장명 : M1동 (세종시 도음 3로 19 (어진동 510번지))

2) 공사명 : 건축관련 (누수)

# M브릿지 건축(누수)\_하자 Check List.

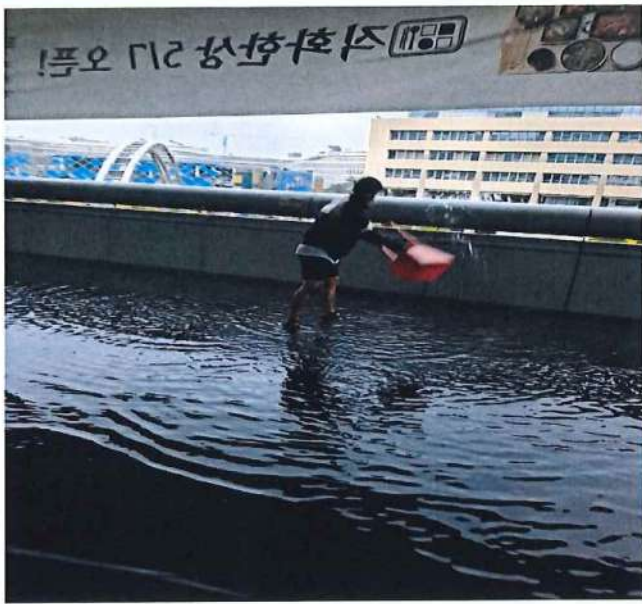
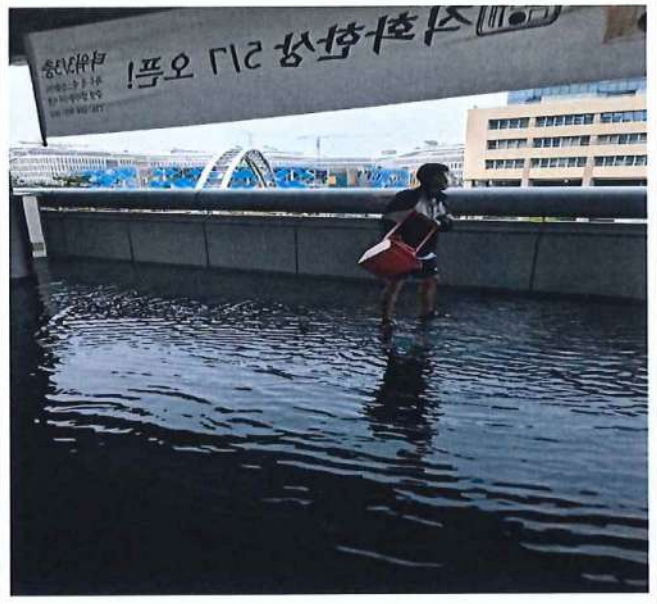
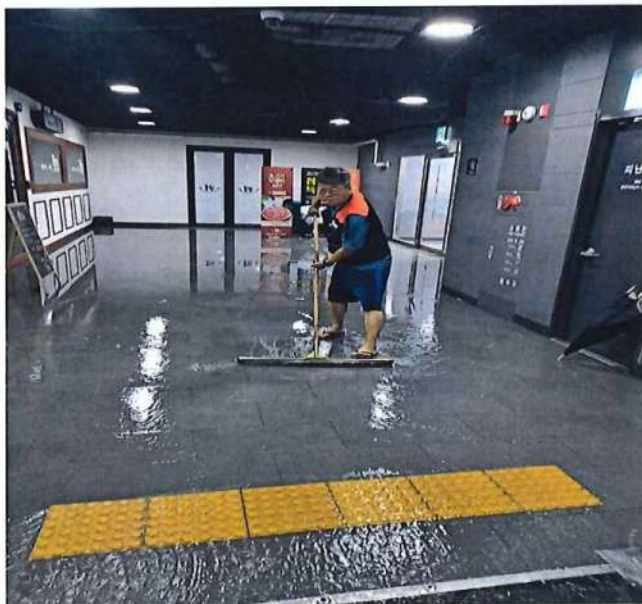
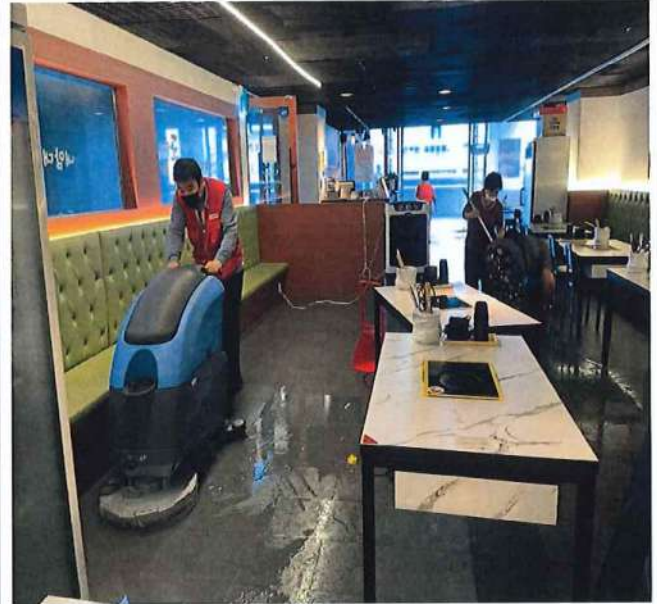
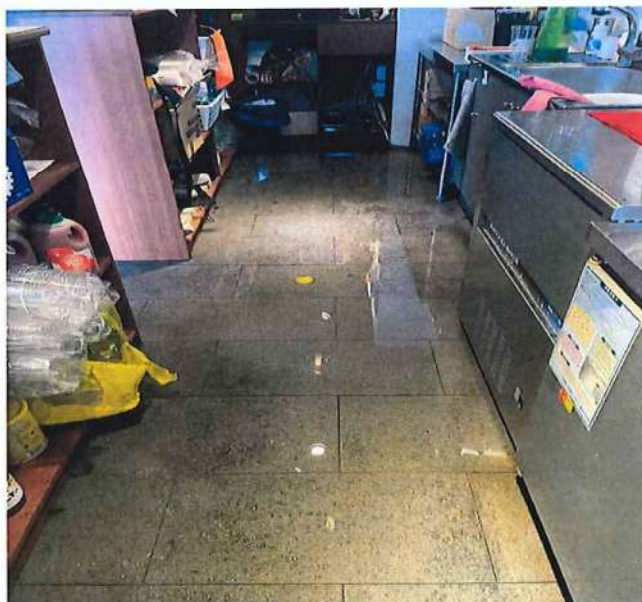
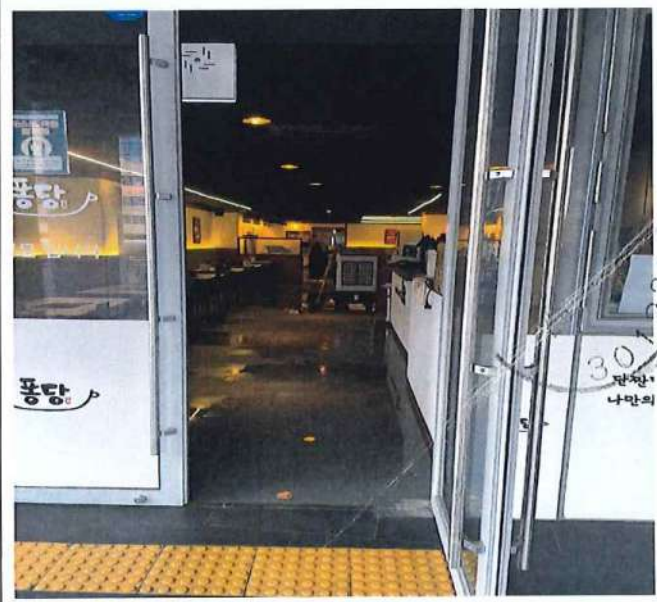
㉠ M1동, M2동 3층 바닥 침수 사진.

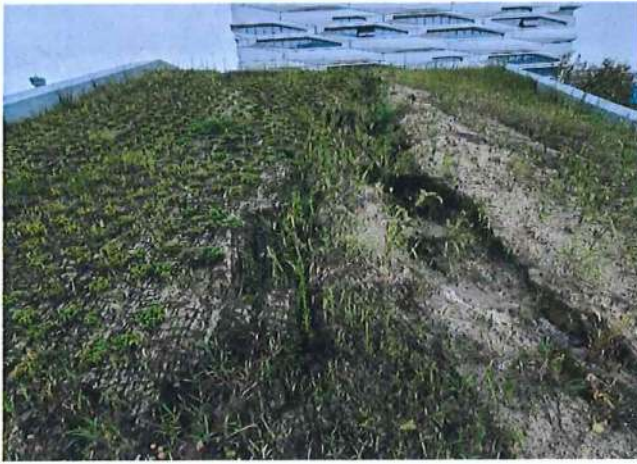
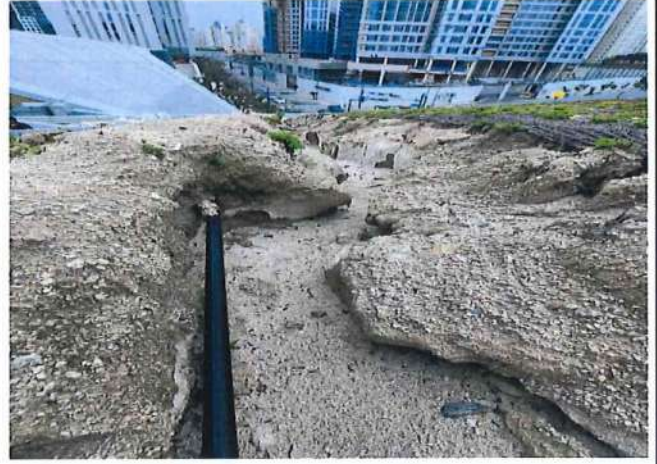
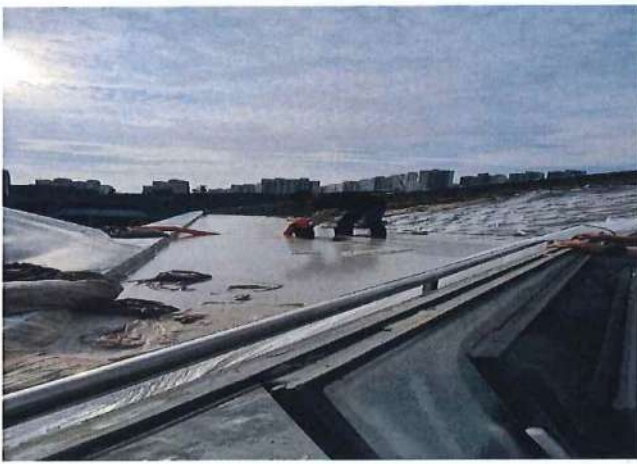
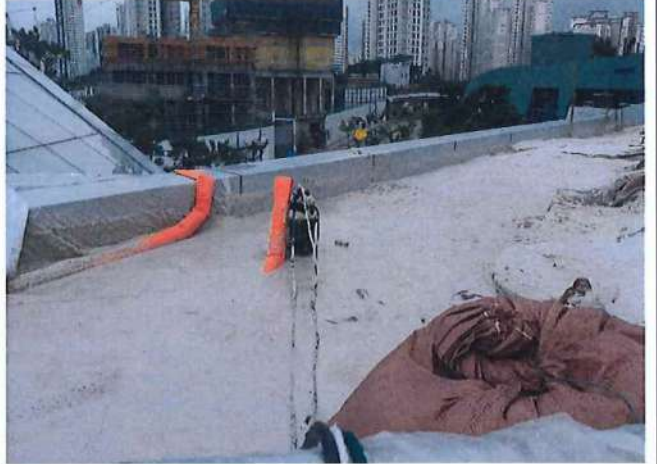
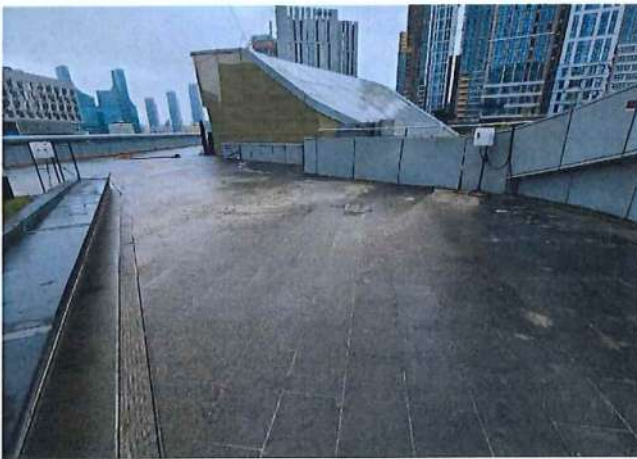
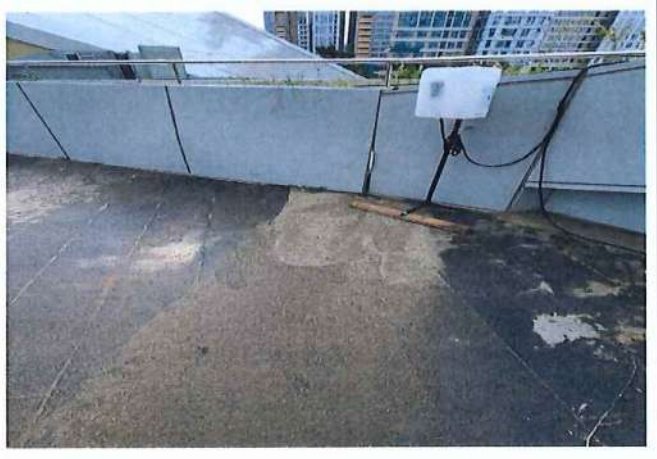
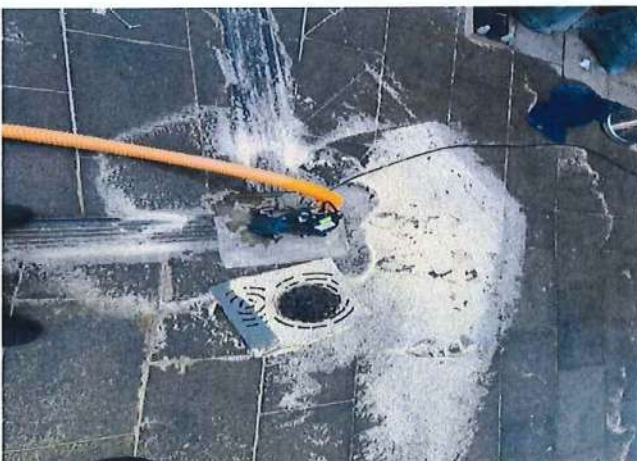
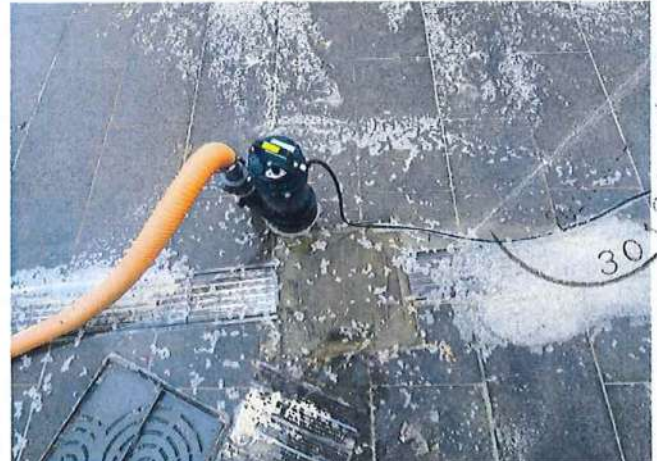
㉠ M2동 3층 경사지붕 상부 토사 쓸려 내려온 사진.

| 구분 | 공종 | 위 치 | | | 하 자 내 역 | 하 자 사 진 | 비 고<br>(처리결과) |
|---|---|---|---|---|---|---|---|
| 11 | 누수<br>우수관<br>배수불량 | M2 | 3 | 옥외<br>경사지붕 | - 우기시 옥외 경사 지붕의 빗물이 원활히 배수되지 않아<br>토사 쓸림이 발생되고, 흘러내린 토사가 바닥 우수 배수 배관<br>으로 유입되고 축적되어 배수가 불량하여, 3층 전체의<br>바닥이 침수 발생. | | |

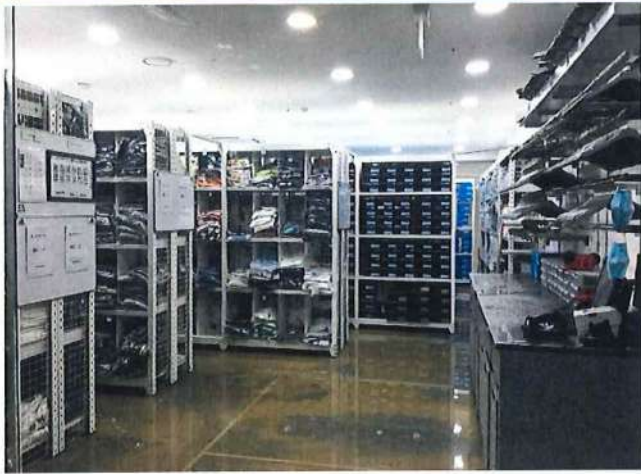
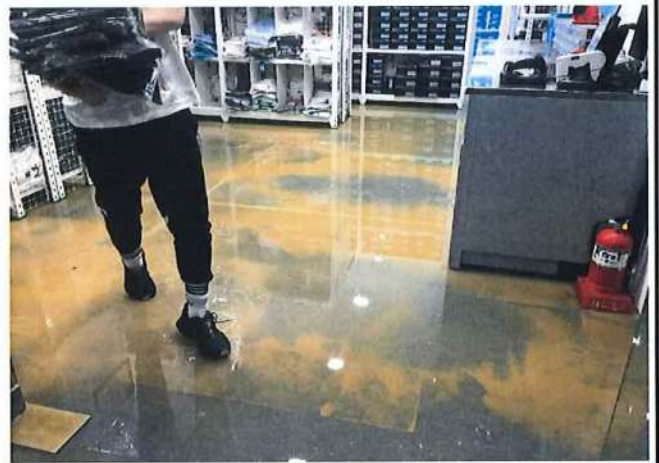
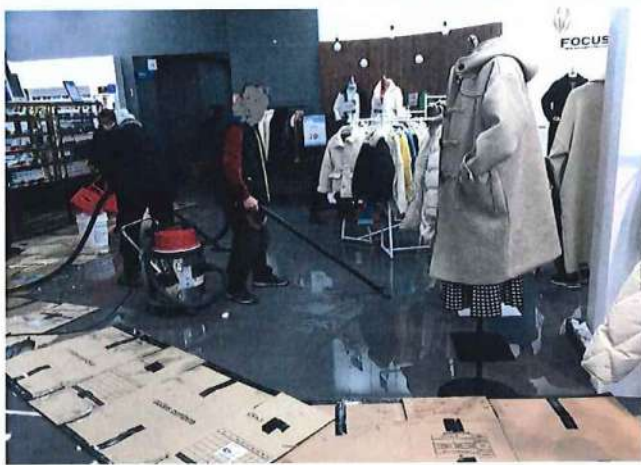
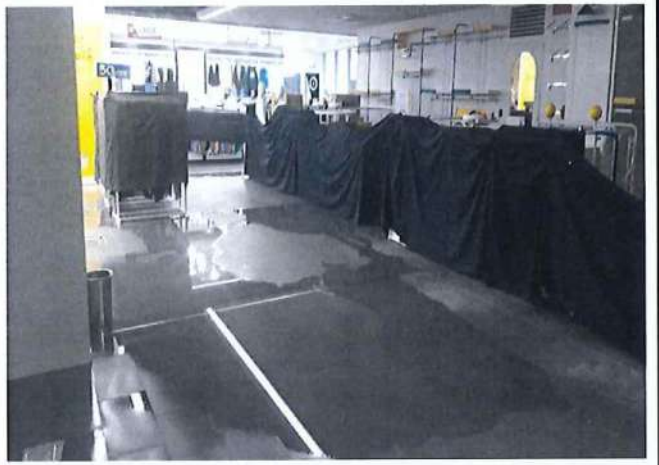
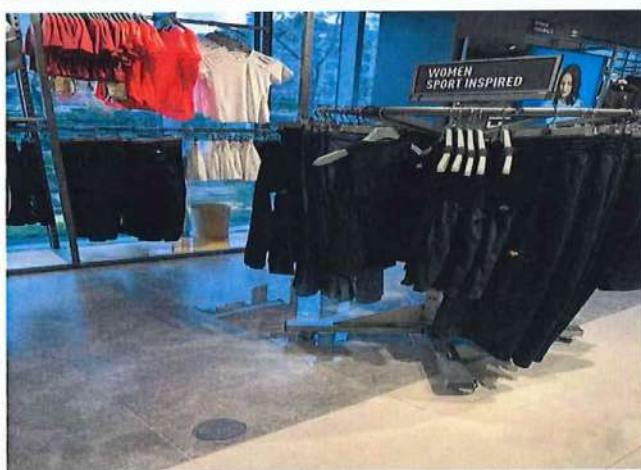
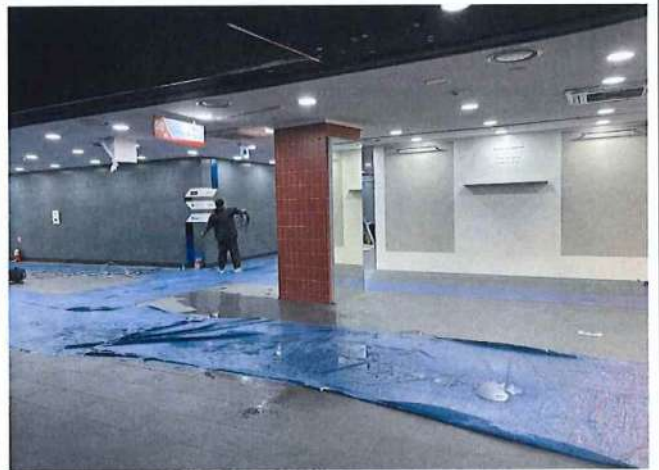
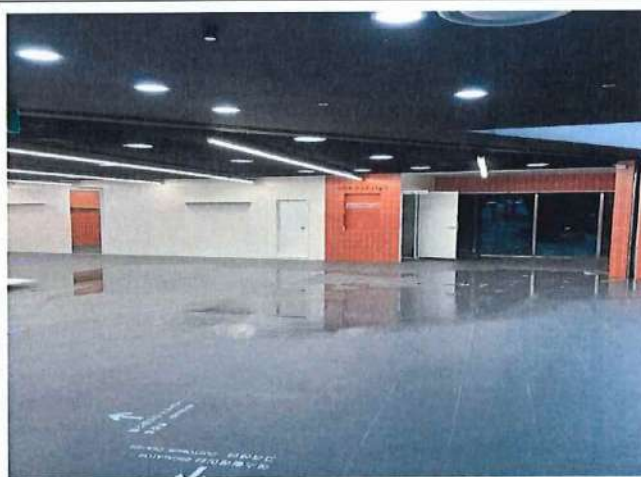
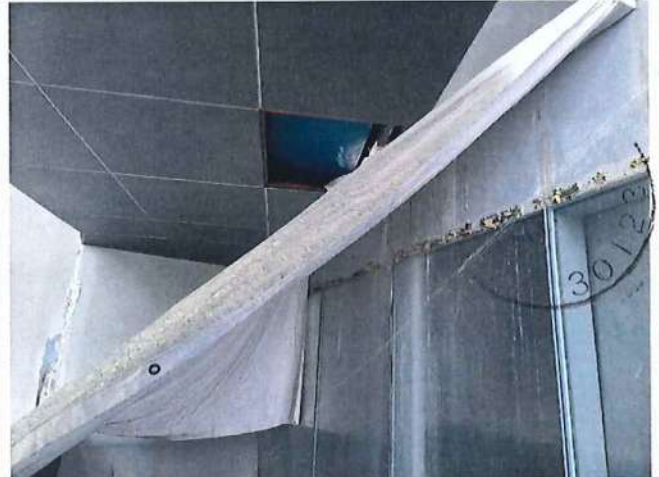
㉔ M1동, M2동 2층 이하 누수 사진 (W쇼핑몰 내부).

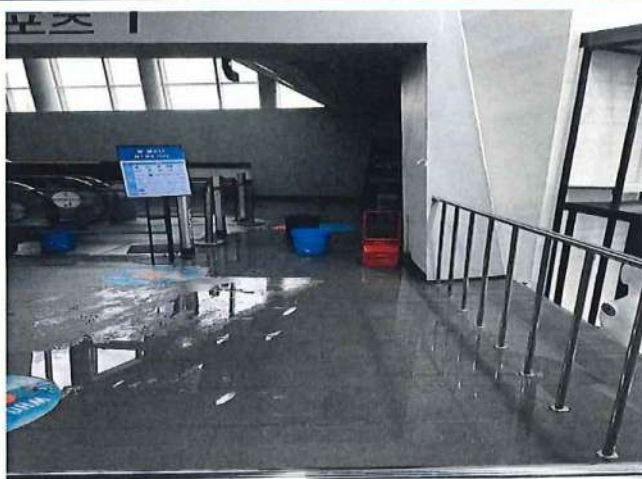
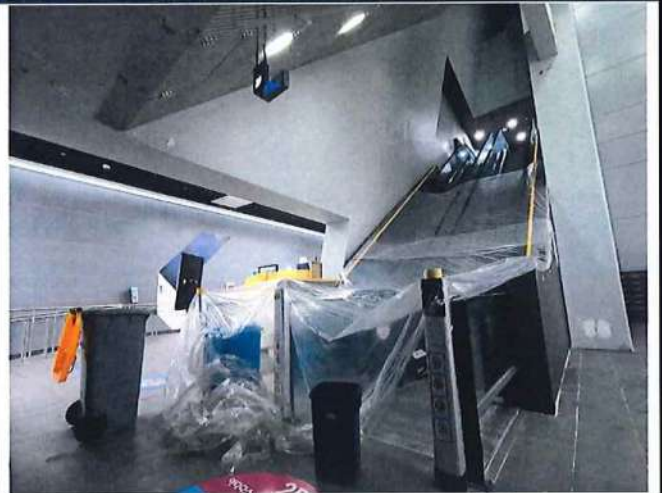
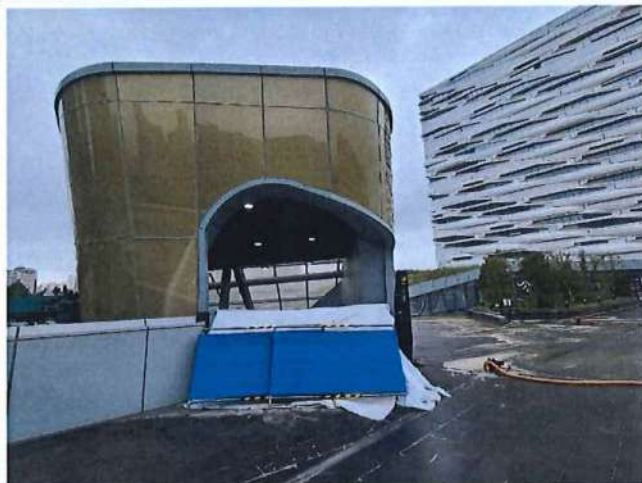
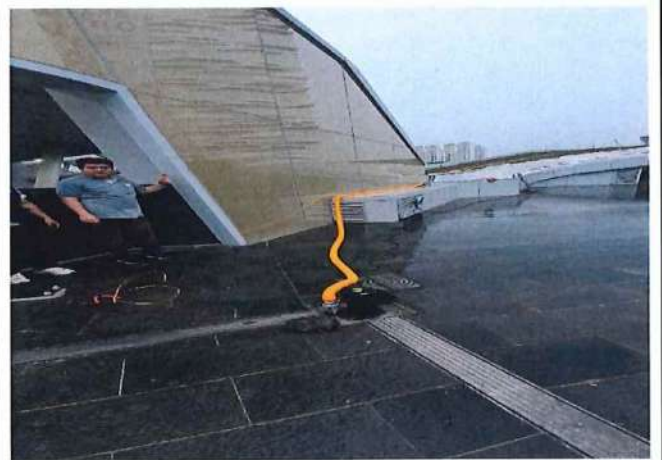
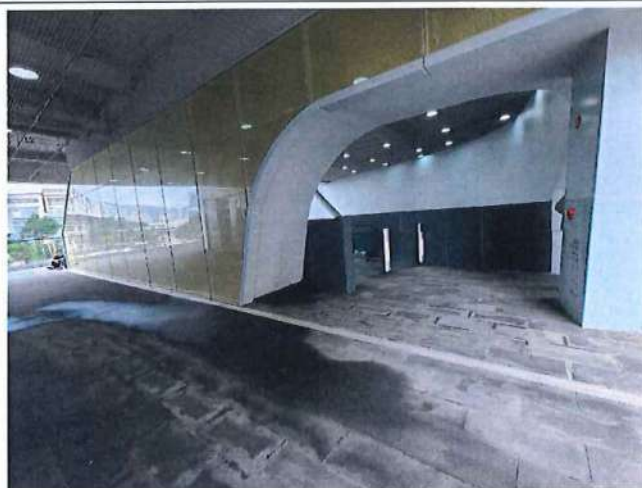
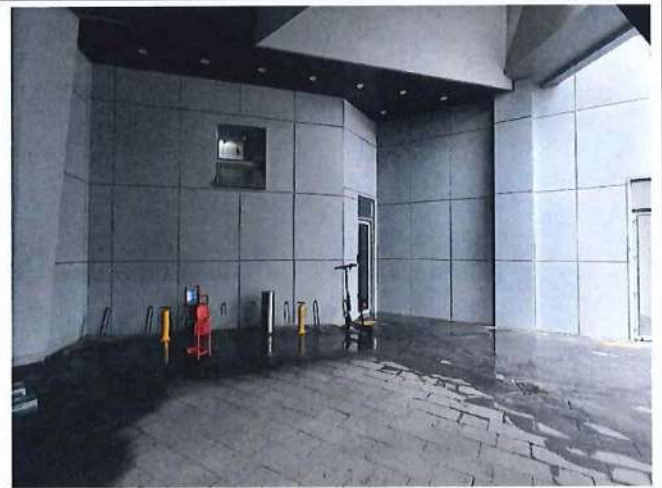
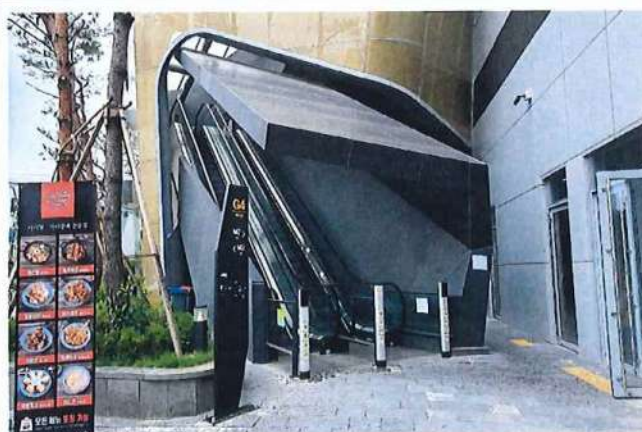
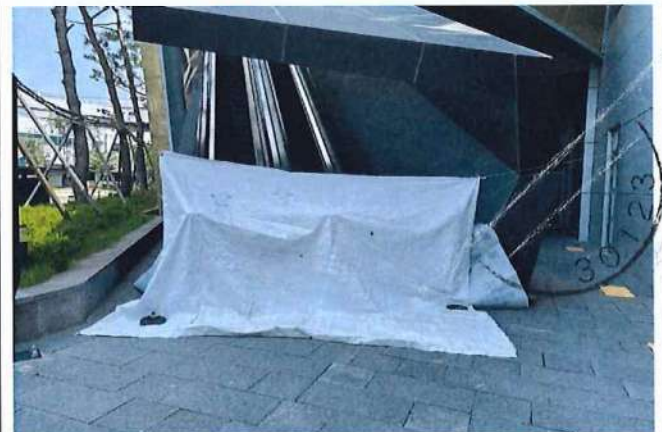
㉞ 에스컬레이터 주변 및 상부 누수 사진.

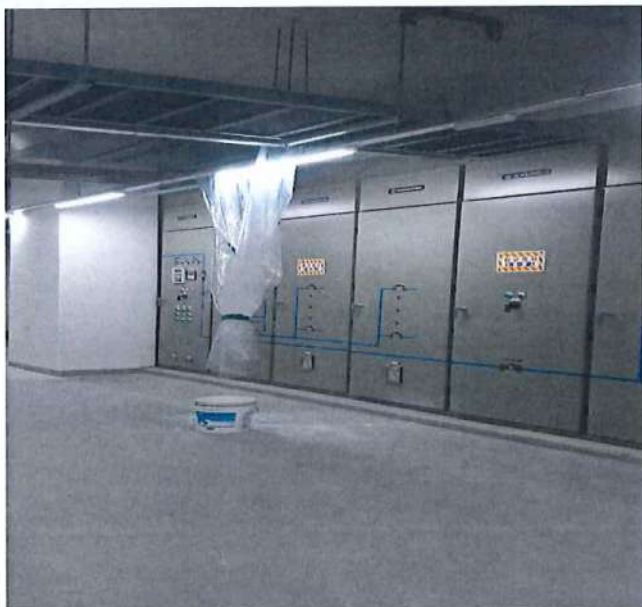
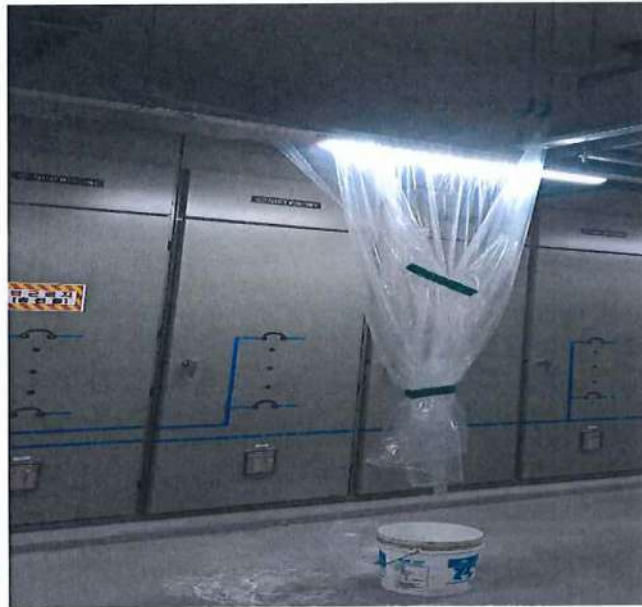
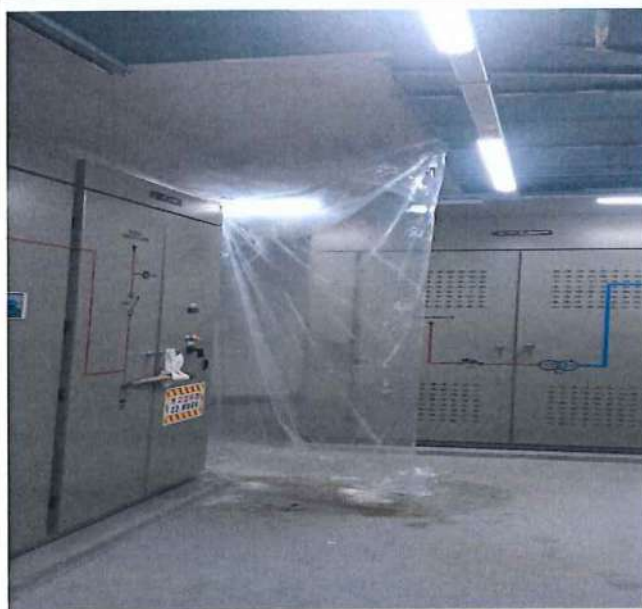
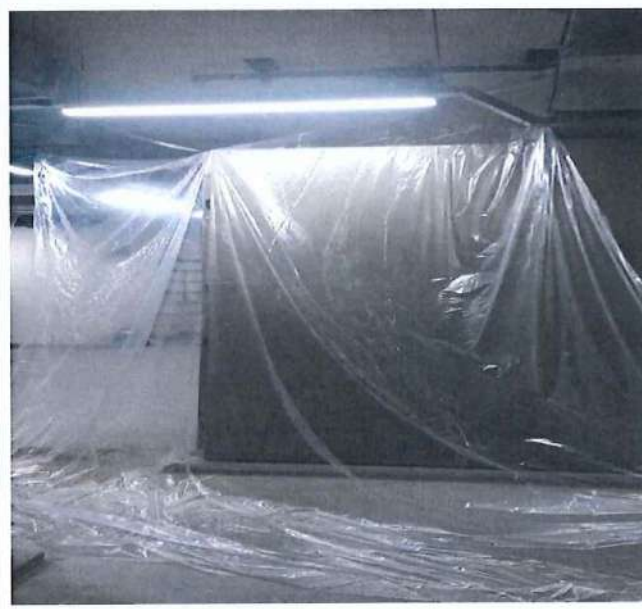
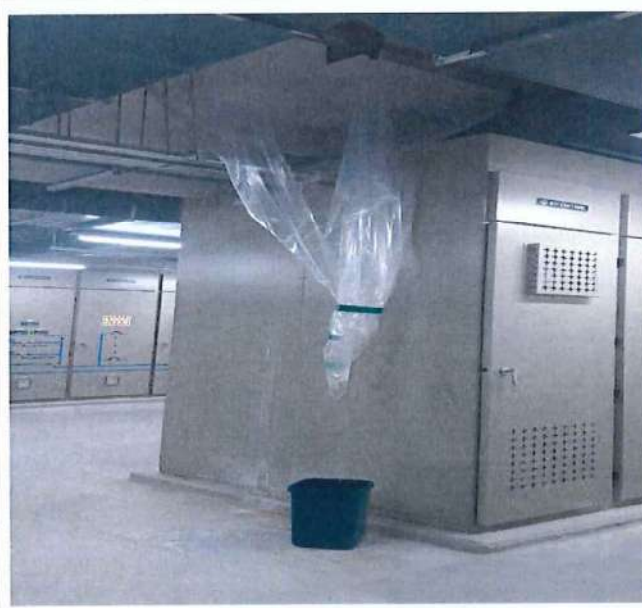
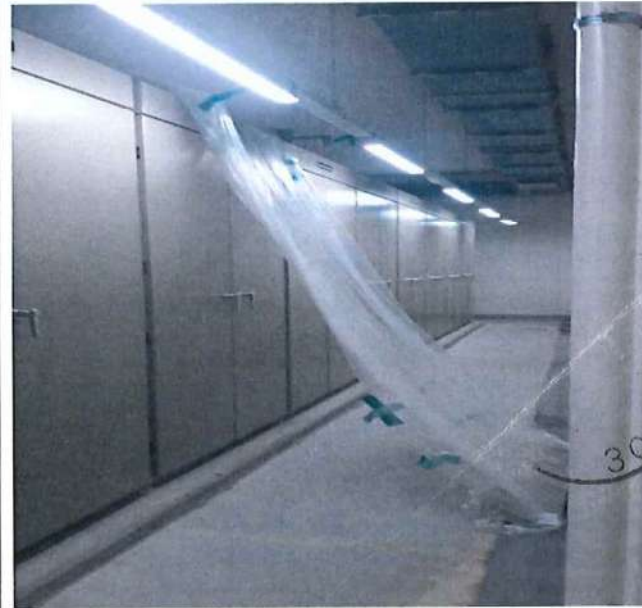
© M1동 지하 6층 전기실 특고압반 상부 누수 사진.

| 구분 | 공종 | 위 치 | | | 하 자 내 역 | 하 자 사 전 | 비 고<br>(처리결과) |
|---|---|---|---|---|---|---|---|
| 56 | 누수 | M1 | B6 | 전기실 | <ul style="list-style-type: none"> <li>- 전기실 상부 천정 누수 다수 발생.</li> <li>(누수로 인한 감전사고 및 건물 전체 정전사고 발생 우려 심각함)</li> </ul> | | |

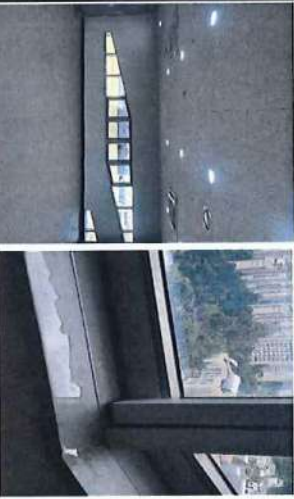
| 구분 | 공종 | 위 치 | | | 하 자 내 역 | 하 자 사 진 | 비 고<br>(처리결과) |
|---|---|---|---|---|---|---|---|
| 2 | 누수<br>샷시 | M1 | 1층 ~<br>11층 | 전용부<br>공용부 | - 전체 층 (공용부, 전용부)에 설치되어 있는 배연창 샷시 주변으로<br>누수가 전체적으로 발생되고 있으며, 이 누수로 인하여 배연창<br>시스템 및 전기시설로 빗물이 유입되어 누전 및 쇼트가 발생.<br>- 샷시 주변으로 방수 코킹 불량 및 알수 없는 원인으로 빗물이 건물<br>내부로 유입되어 실내 2차 피해 발생 됨.<br>(건물 전체 외부가 조형물이 부착되어 어디에서 누수가 되는지<br>파악하기 힘든 구조임) | | |

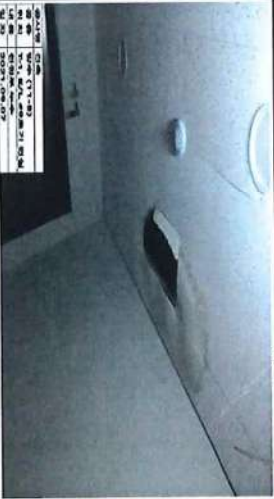
| 구분 | 공종 | 위 치 | | | 하 자 내 역 | 하 자 사 진 | 비 고<br>(처리결과) |
|---|---|---|---|---|---|---|---|
| 4 | 누수 | T1 | 11 | 공용부 | - 승강기 (9호) 전실 내부 천정 누수.<br>(누수 원인 조치 후 천정 텍스 교체 요함) | | |

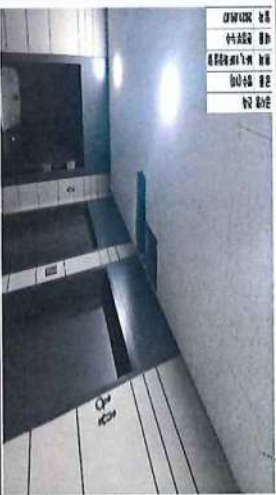
| 구분 | 공종 | 위 치 | | | 하 자 내 역 | 하 자 사 전 | 비 고<br>(처리결과) |
|---|---|---|---|---|---|---|---|
| 16 | 누수 | T1 | 10 | 공용부 | - W/C 입구(여자용쪽) 천장 우천시 누수.<br>(누수 원인 조치 후 천정 텍스 교체 요함) | | |

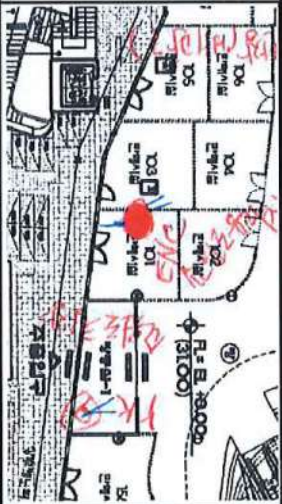
| 구분 | 공종 | 위 치 | | | 하 자 내 역 | 하 자 사 진 | 비 고<br>(처리결과) |
|---|---|---|---|---|---|---|---|
| 40 | 누수 | M1 | 1 | ENC | - ENC (101호) 소원도우 유리창 타고 우천시 누수.<br>(누수 조치 요함) | | |

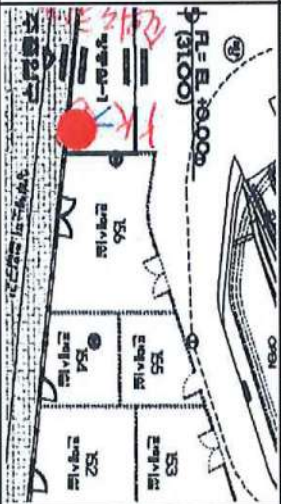
| 구분 | 공종 | 위 치 | | | 하 자 내 역 | 하 자 사 진 | 비 고<br>(처리결과) |
|---|---|---|---|---|---|---|---|
| 41 | 누수 | M1 | 1 | 156 | - 156호 우천시 창고 및 소원도우 천장 누수.<br>(누수 조치 요함)<br>- 젖은 누수로 인하여 천정 변색 발생.<br>(변색 부분 재 도색 요함) | | |

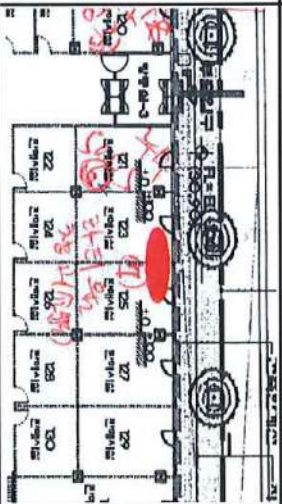
| 구분 | 공종 | 위 치 | | | 하 자 내 역 | 하 자 사 진 | 비 고<br>(처리결과) |
|---|---|---|---|---|---|---|---|
| 42 | 누수 | M1 | 1 | 라티움 | - 라티움 (123호, 125호) 소원도우 및 창고 우천시 천장 누수.<br>(누수 조치 요함)<br>- 젖은 누수로 인하여 천정 변색 발생.<br>(변색 부분 재 도색 요함) | | |

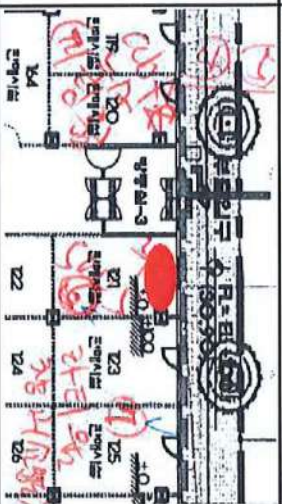
| 구분 | 공종 | 위 치 | | | 하 자 내 역 | 하 자 사 진 | 비 고<br>(처리결과) |
|---|---|---|---|---|---|---|---|
| 43 | 누수 | M1 | 1 | 121 | - 병풍실3 옆 (121호) 우천시 소원도우 천장 누수.<br>(누수 조치요함) | | |

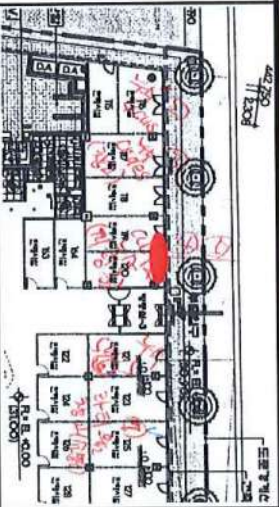
| 구분 | 공종 | 위 치 | | | 하 자 내 역 | 하 자 사 진 | 비 고<br>(처리결과) |
|---|---|---|---|---|---|---|---|
| 44 | 누수 | M1 | 1 | 물 | - 물 (119호, 120호) 피팅룸 우천시 천장 누수.<br>(누수 조치 요함)<br>- 잦은 누수로 인하여 천정 변색 발생.<br>(변색 부분 재 도색 요함) | | |

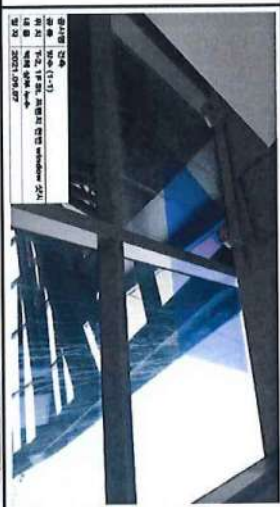
| 구분 | 공종 | 위 치 | | | 하 자 내 역 | 하 자 사 진 | 비 고<br>(처리결과) |
|---|---|---|---|---|---|---|---|
| 45 | 누수 | M1 | 1 | ST.포렌치 | - 매장내 천정 및 유리벽 상단 누수. | | |

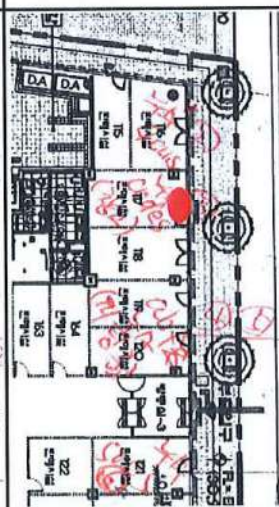
| 구분 | 공종 | 위 치 | | | 하 자 내 역 | 하 자 사 진 | 비 고<br>(처리결과) |
|---|---|---|---|---|---|---|---|
| 46 | 누수 | M1 | 1 | 117 | - 117호 우천시 창고 천장 누수.<br>(누수 조치 요함)<br>- 잦은 누수로 인하여 천정 변색 발생.<br>(변색 부분 재 도색 요함) | | |

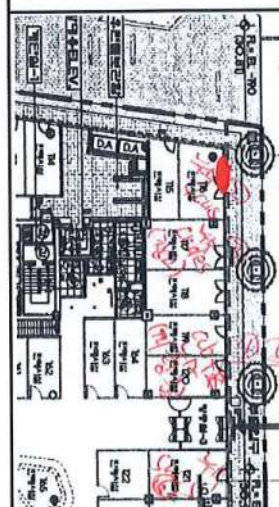
| 구분 | 공종 | 위 치 | | | 하 자 내 역 | 하 자 사 진 | 비 고<br>(처리결과) |
|---|---|---|---|---|---|---|---|
| 47 | 누수 | M1 | 1 | 116 | - FCUS (116호) 우천시 출입문쪽 약 3m정도 여러개소 천장누수.<br>(누수 조치 요함)<br>- 잦은 누수로 인하여 측벽, 천정 변색 발생.<br>(변색 부분 재 도색 요함) | | |

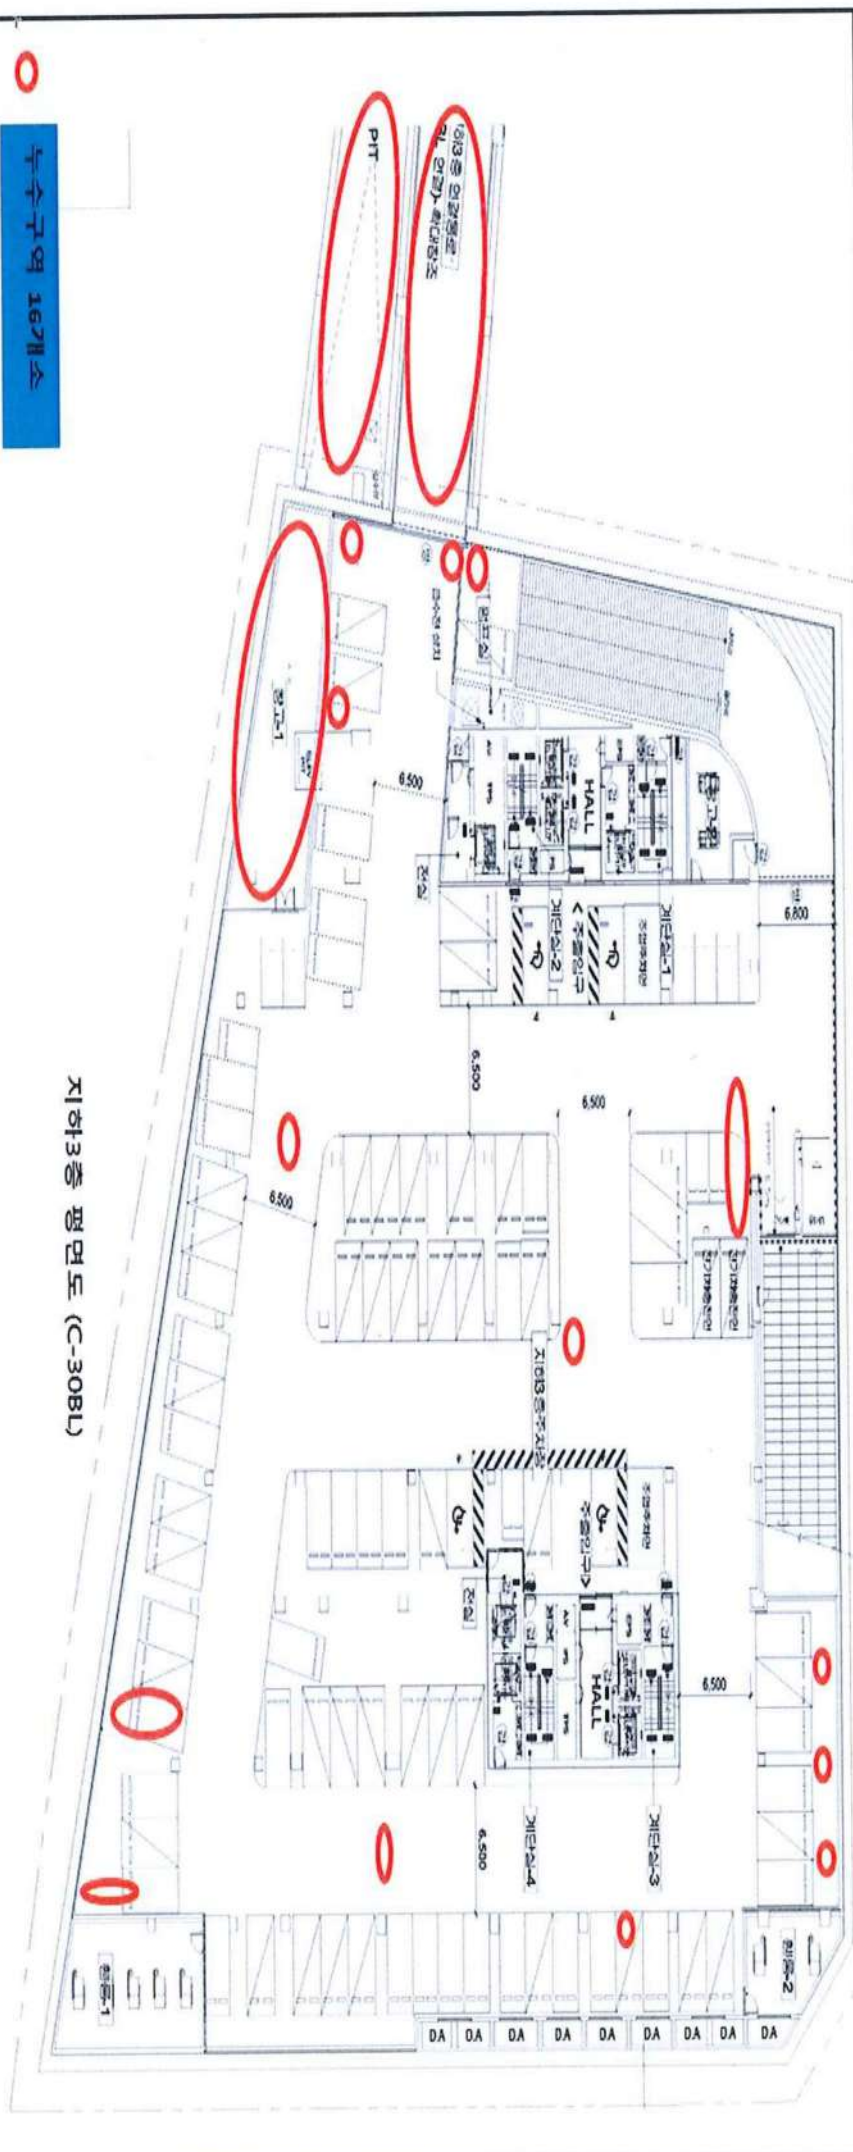
지하3층 평면도 (C-308L)

| 구분 | 공종 | 위 치 | | 하 자 내 역 | 비 고<br>(처리결과) |
|---|---|---|---|---|---|
| 52 | 누수 | M1 | B3 | 공용부 | - 지하 주차장 천정 누수 16개소 발생.<br>- 천정 누수로 인하여 내화 품질 타락이 발생되어 안전사고 발생위험. (천정 누수 및 품질 타락부분 조치 요함) |

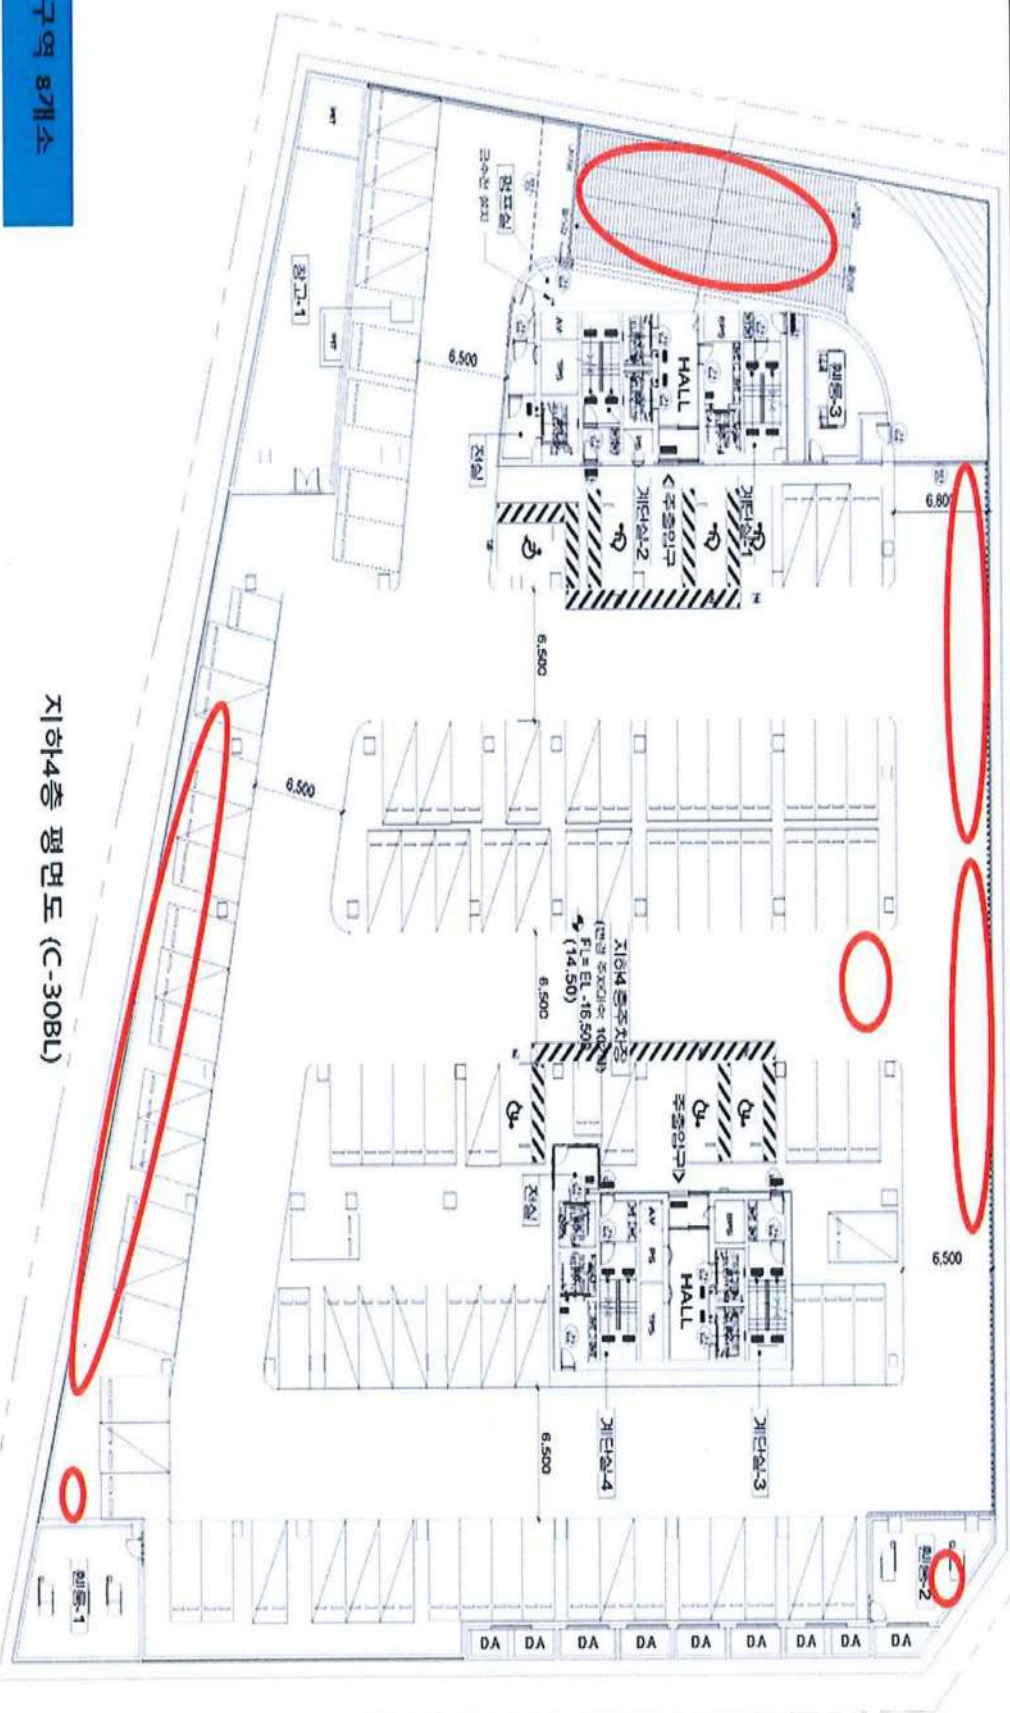
지하4층 평면도 (C-30BL)

| 구분 | 공종 | 위치 | | 장소 | 하 자 내 역 | 비 고<br>(처리결과) |
|---|---|---|---|---|---|---|
| 53 | 누수 | M1 | B4 | 공용부 | <ul style="list-style-type: none"> <li>- 지하 주차장 누수 8개소.</li> <li>- 천정 누수로 인하여 내화 품질 탈락이 발생되어 안전사고 발생위험.</li> <li>(천정 누수 및 품질 탈락부분 조치 포함)</li> </ul> | 30123<br>(처리결과) |

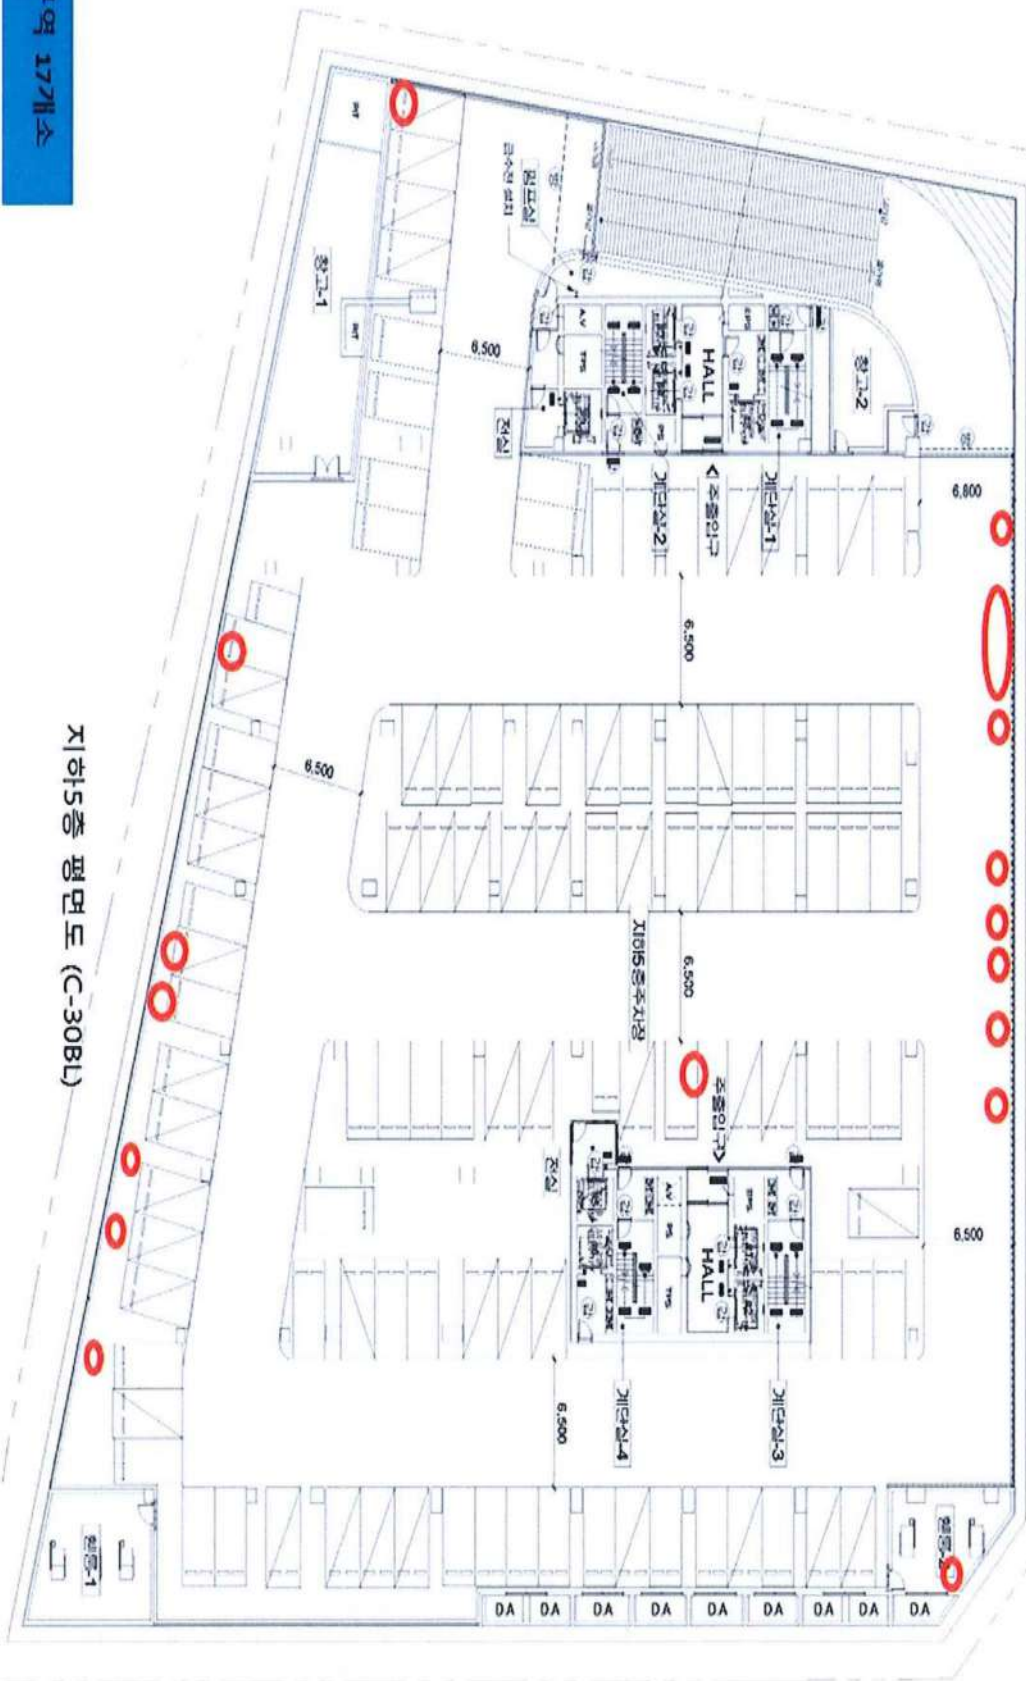
지하5층 평면도 (C-30BL)

| 구분 | 종종 | 위 치 | | 장 소 | 하 자 내 역 | 비 고<br>(처리결과) |
|---|---|---|---|---|---|---|
| 54 | 누수 | M1 | B5 | 공용부 | <ul style="list-style-type: none"> <li>- 지하 주차장 누수 17개소.</li> <li>- 천정 누수로 인하여 내화 품질 타락이 발생되어 안전사고 발생위험.</li> </ul> (천정 누수 및 품질 타락부분 조치 요함) | |

누수구역 17개소

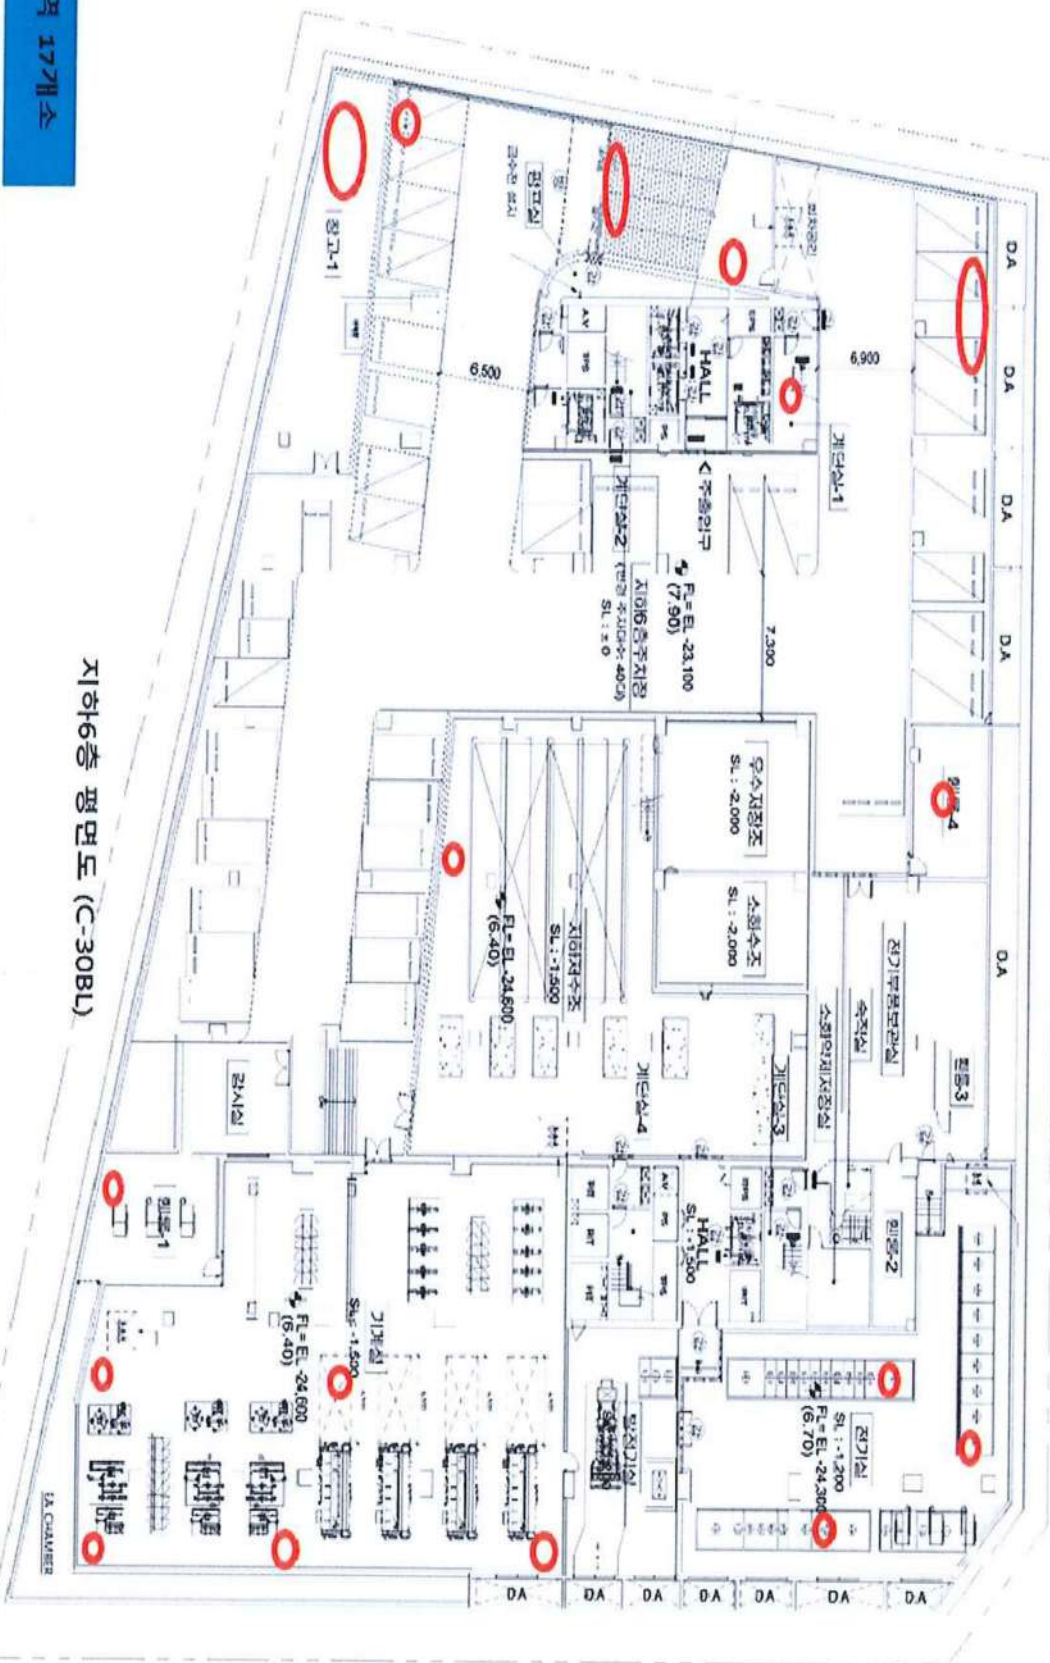
지하6층 평면도 (C-30BL)

| 구분 | 종종 | 위 치 | | 하 자 내 역 | 비 고<br>(처리결과) |
|---|---|---|---|---|---|
| 55 | 누수 | M1 | B6 | 공용부 | <ul style="list-style-type: none"> <li>- 지하 주차장 및 공용부 누수 17개소.</li> <li>- 천정 누수로 인하여 내화 품질 타락이 발생되어 안전사고 발생위험.</li> </ul> (천정 누수 및 품질 타락부분 조치 포함) |

누수구역 17개소
