# 엠브릿지 건축(누수)\_하자 Check List.

1) 현장명 : M1동 (세종시 도음 3로 19 (어진동 510번지))

2) 공사명 : 건축관련 (누수)

# M브릿지 건축(누수)\_하자 Check List.

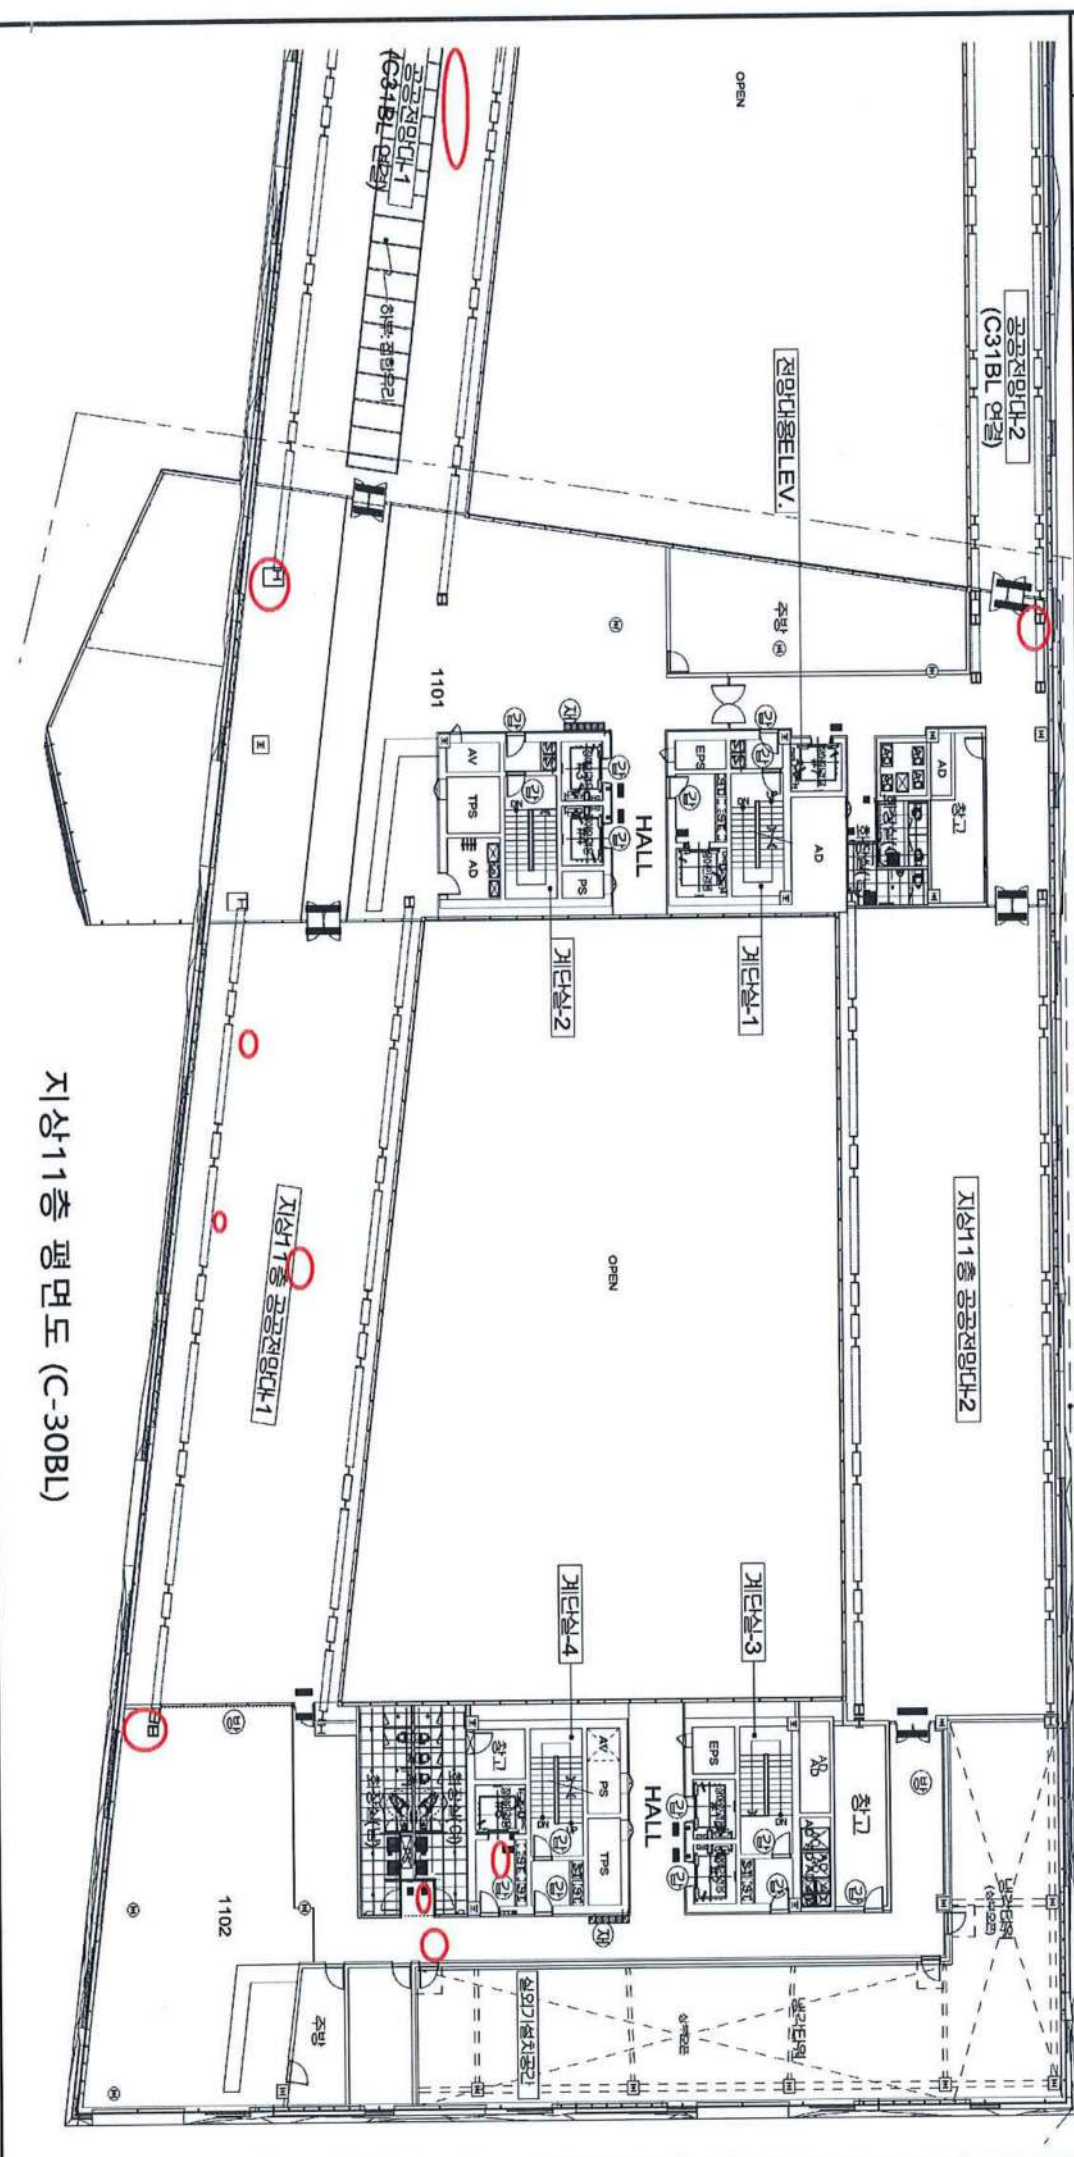
| 구분 | 공종 | 위 치 | | 하 자 내 역 | 비 고 |
|---|---|---|---|---|---|
| 1~11 | 누수 | M1 | 11 | - M1동 11층 전용부 및 공용부 누수 10개소 | C-210<br>(처리결과) |

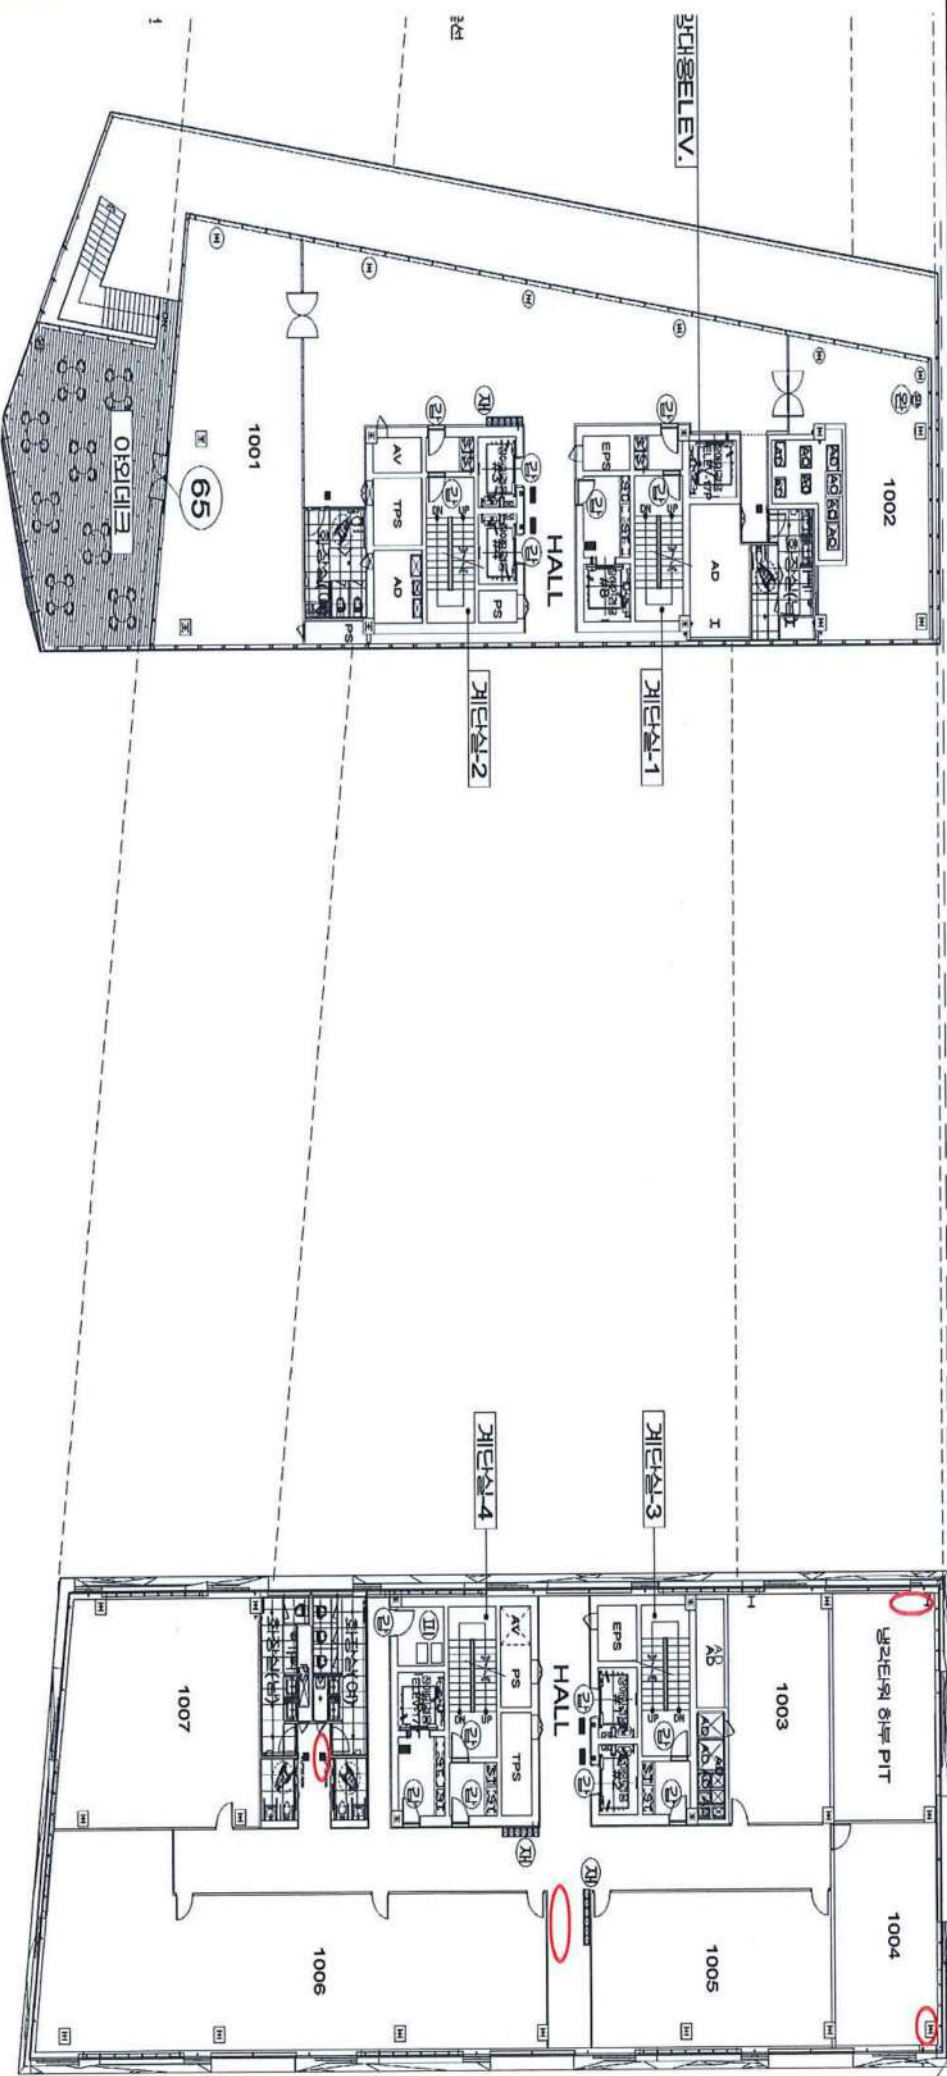
지상10층 평면도 (C-30BL)

| 구분 | 공종 | 위 치 | | 하 자 내 역 | 비 고<br>(처리결과) |
|---|---|---|---|---|---|
| 13~17 | 누수 | M1 | 10 | - M1동 10층 전용부 및 공용부 누수 4개소 | |

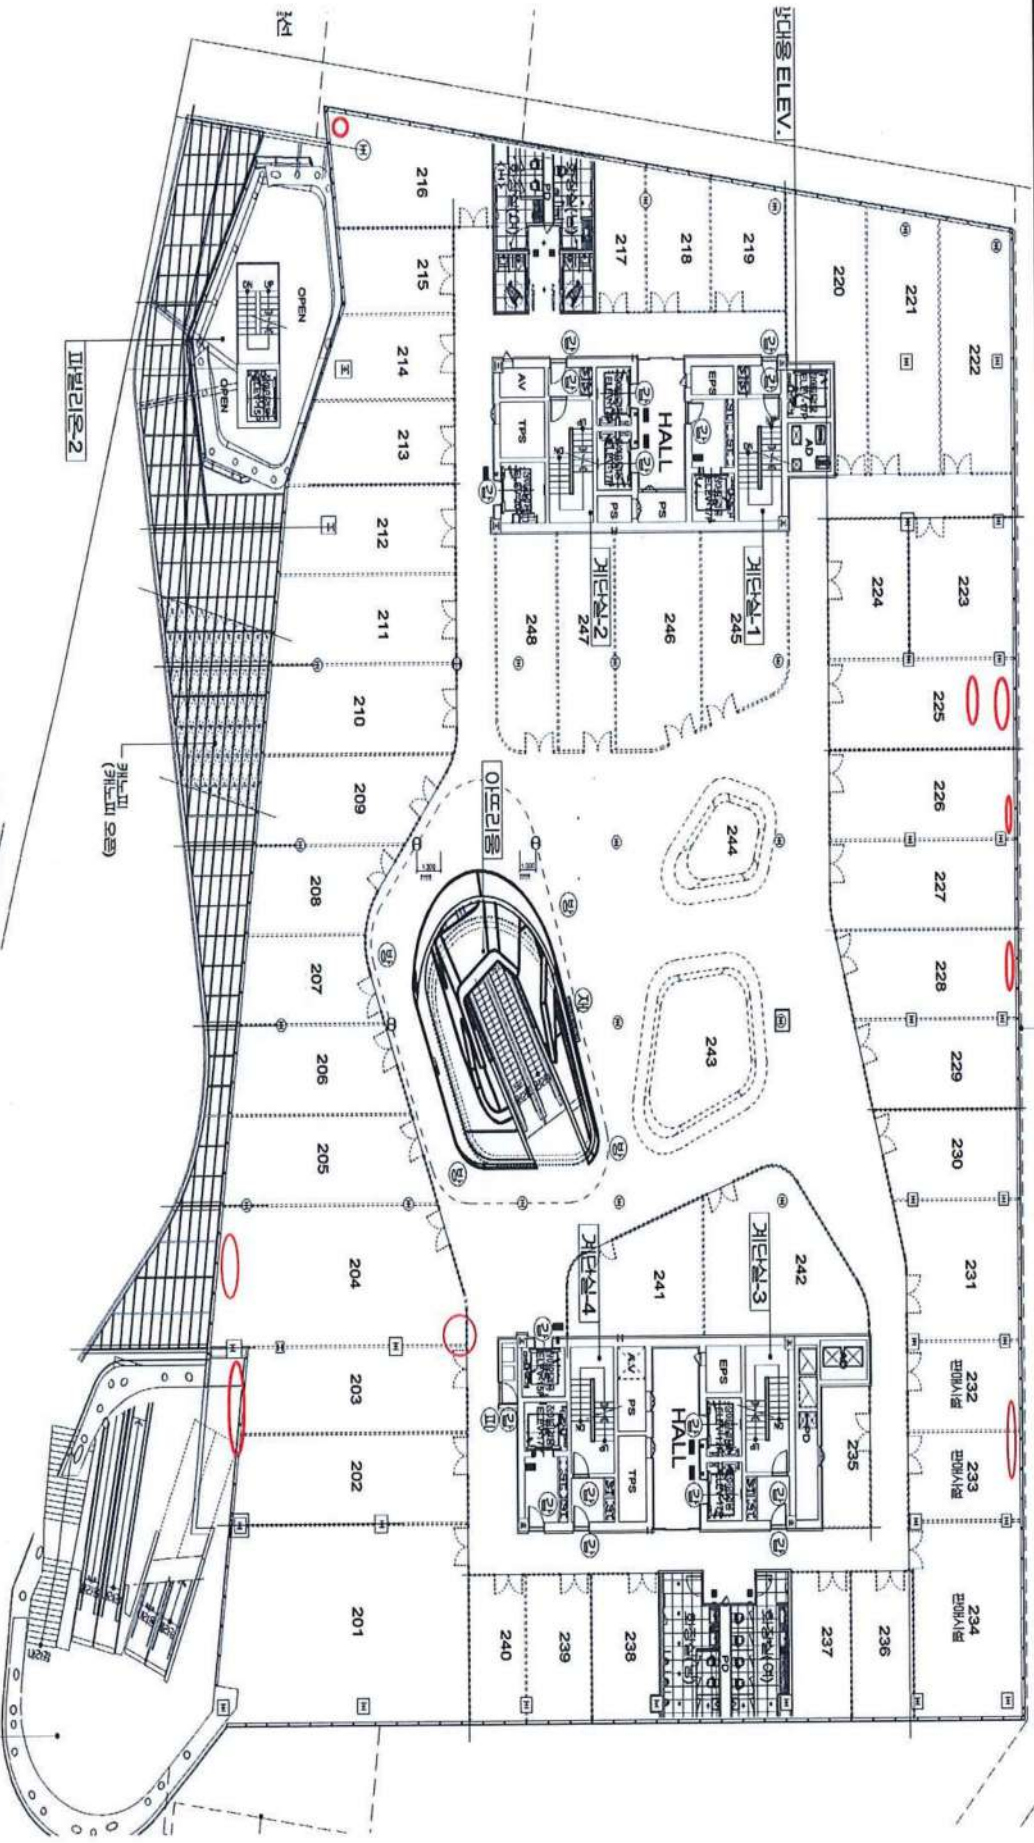
지상2층 (C-30BL)

| 구분 | 공종 | 위 치 | | | 하 자 내 역 | 비 고<br>(처리결과) |
|---|---|---|---|---|---|---|
| 22~34 | 누수 | M1 | 2 | | - M1동 2층 전용부 및 공용부 누수 9개소 | |

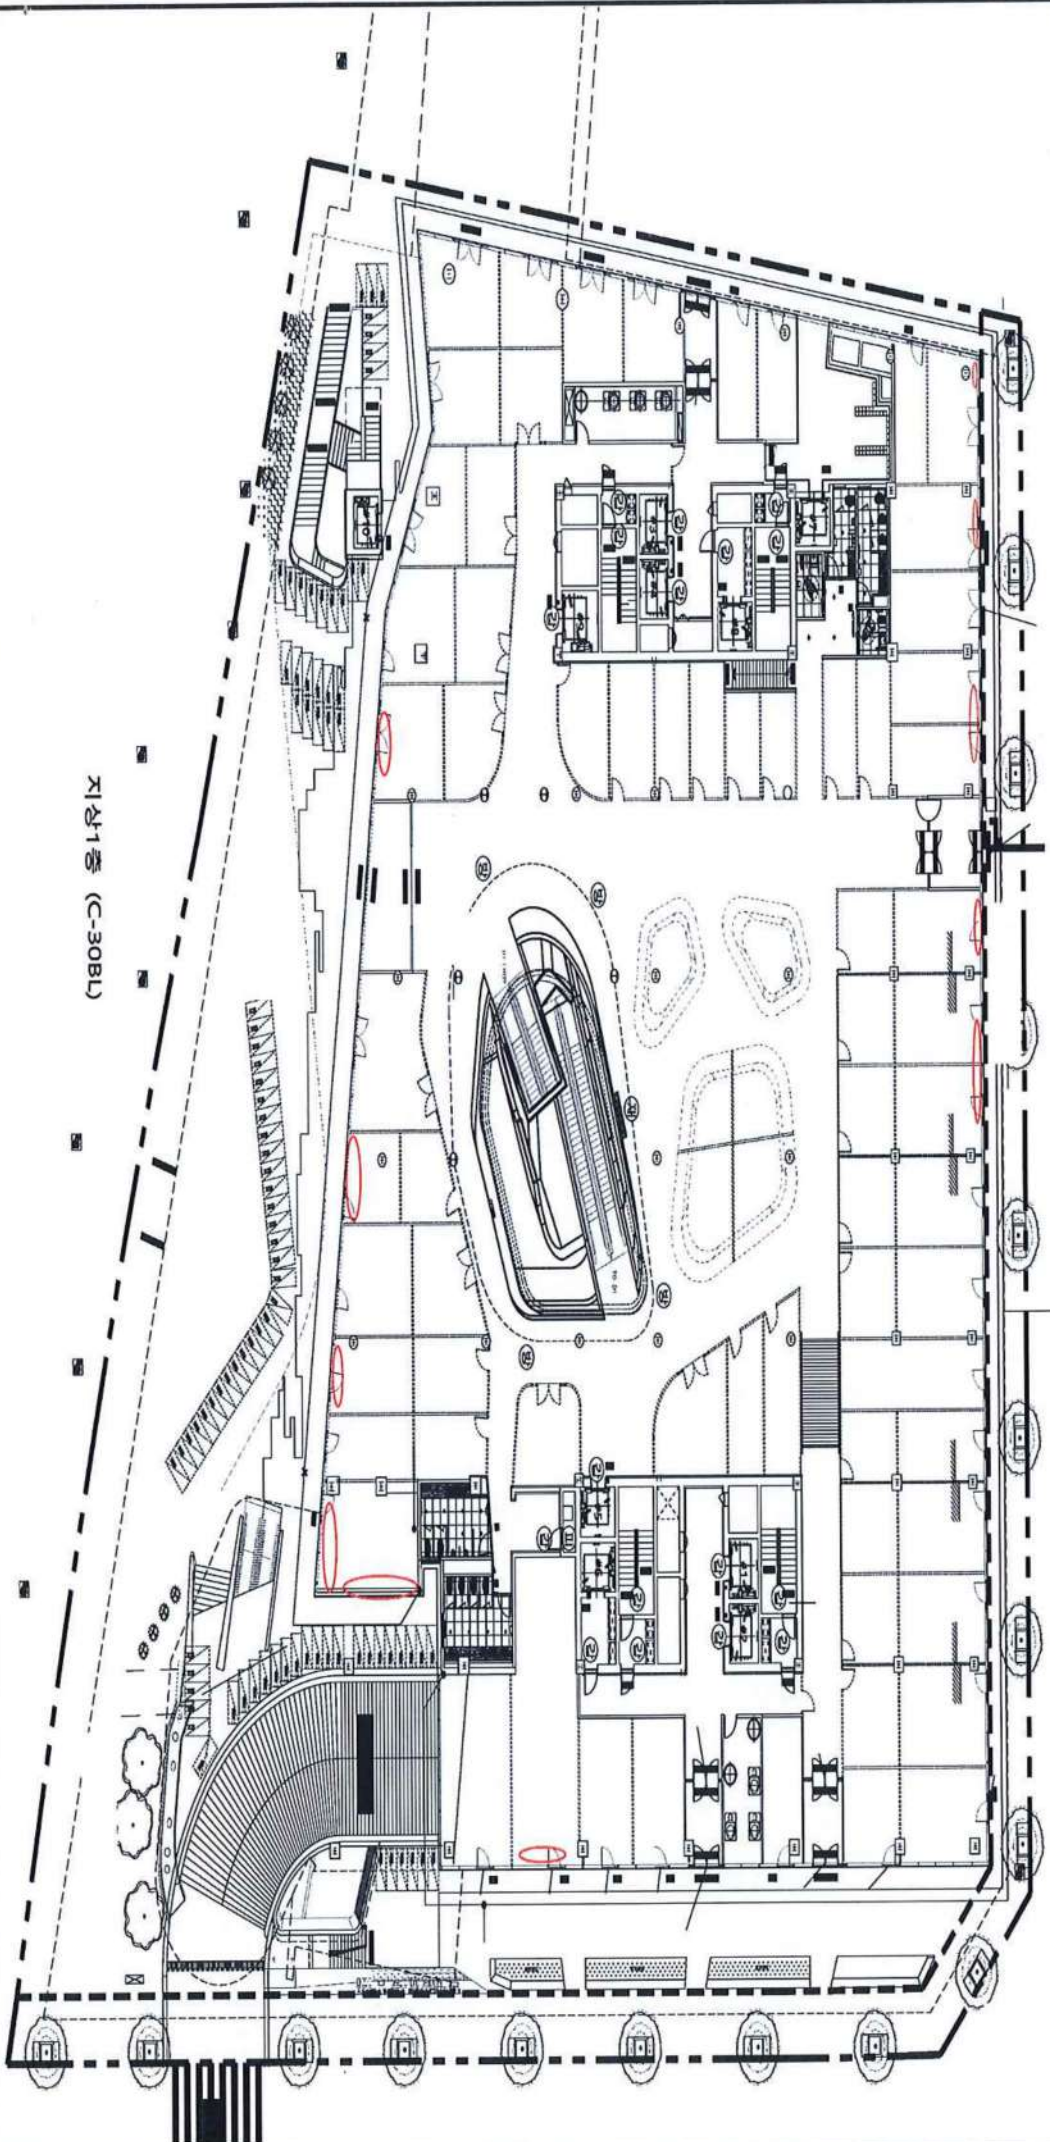
| 구분 | 공종 | 위치 | | 비고<br>(처리결과) |
|---|---|---|---|---|
| 35~46 | 누수 | M1 | 1 | - M1동 1층 전용부 및 공용부 누수 11개소 |

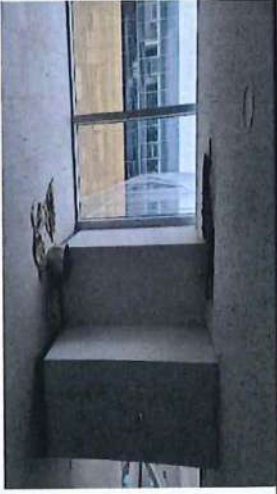
| 구분 | 공종 | 위 치 | | | 하 자 내 역 | 하 자 사 진 | 비 고<br>(처리결과) |
|---|---|---|---|---|---|---|---|
| 1 | 누수 | M2 | 11 | 공용부 | - 브릿지 복도 상부 누수 발생.<br>(누수 조치 및 텍스 교체 포함) | | |

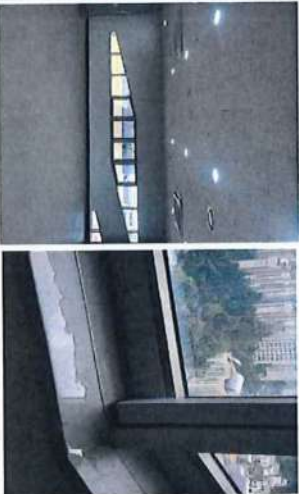
| 구분 | 공종 | 위 치 | | | 하 자 내 역 | 하 자 사 진 | 비 고<br>(처리결과) |
|---|---|---|---|---|---|---|---|
| 2 | 누수<br>샷시 | M2 | 1층 ~<br>11층 | 전용부<br>공용부 | - 전체 층 (공용부, 전용부)에 설치되어 있는 배연창 샷시 주변으로 누수가 전체적으로 발생되고 있으며, 이 누수로 인하여 배연창 시스템 및 전기시설로 빗물이 유입되어 누전 및 쇼트가 발생.<br>- 샷시 주변으로 방수 코킹 불량 및 알수 없는 원인으로 빗물이 건물 내부로 유입되어 실내 2차 피해 발생 됨.<br>(건물 전체 외부가 조형물이 부착되어 어디에서 누수가 되는지 파악하기 힘든 구조임) | | |

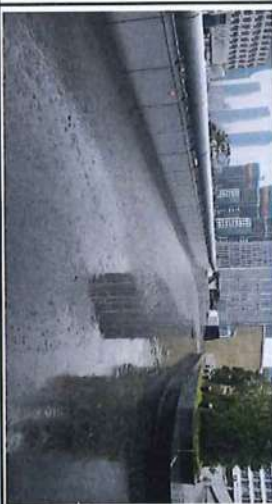
| 구분 | 공종 | 위 치 | | | 하 자 내 역 | 하 자 사 진 | 비 고<br>(처리결과) |
|---|---|---|---|---|---|---|---|
| 10 | 누수<br>우수관<br>배수불량 | M2 | 3 | 옥외 | - 우기시 옥외 바닥 배수구로 물 배출이 원활하지 않아<br>침수 및 누수 발생. | | |

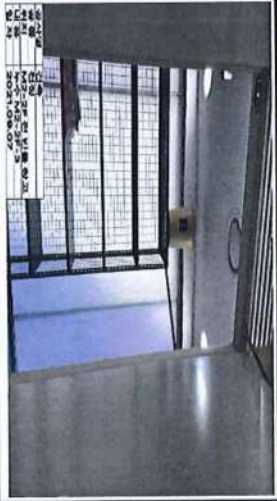
| 구분 | 공종 | 위 치 | | | 하 자 내 역 | 하 자 사 진 | 비 고<br>(처리결과) |
|---|---|---|---|---|---|---|---|
| 24 | 누수 | M2 | 2 | 빈폴 매장 | - 빈폴 매장 창고 위 천장 석고보드 누수로 인한 오염.<br>(누수 원인 조치 및 천장 교체 및 도색 요함) | | |

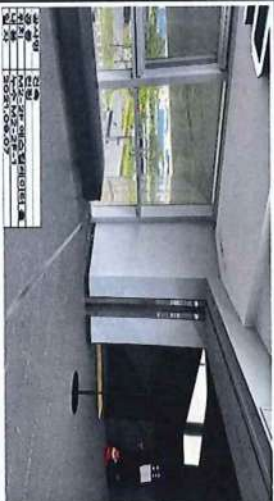
| 구분 | 공종 | 위 치 | | | 하 자 내 역 | 하 자 사 진 | 비 고<br>(처리결과) |
|---|---|---|---|---|---|---|---|
| 26 | 누수 | M2 | 2 | 공용부 | - 에스컬레이터 옆 방화셔터 주변 누수 발생 및 오염.<br>(누수 원인 조치 및 오염부분 재 도색 요함) | | |

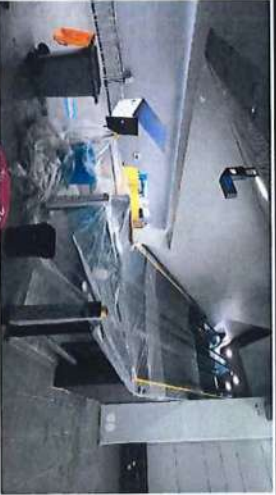
| 구분 | 공종 | 위 치 | | | 하 자 내 역 | 하 자 사 진 | 비 고<br>(처리결과) |
|---|---|---|---|---|---|---|---|
| 28 | 누수 | M2 | 2 | 공용부 | <ul style="list-style-type: none"> <li>- 에스컬레이터 1층 진입로 천장 누수 발생 및 주변 오염.<br/>(누수 원인 조치 및 오염부분 재 도색 요함)</li> <li>- 누수된 물이 에스컬레이터로 유입되어 부속품 수명단축 및 안전사고 발생이 우려됨.</li> </ul> | | |

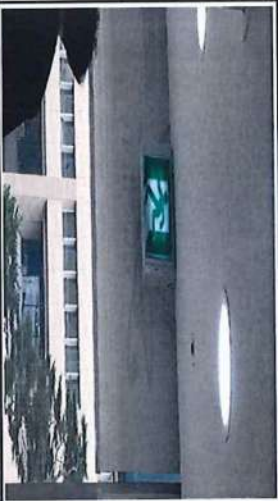
| 구분 | 광종 | 위 치 | | | 하 자 내 역 | 하 자 사 진 | 비 고<br>(처리결과) |
|---|---|---|---|---|---|---|---|
| 32 | 누수 | M2 | 1 | 주엘리 매장 | - 주엘리 매장 유리벽 상부 (개천방향) 누수 발생. | | |

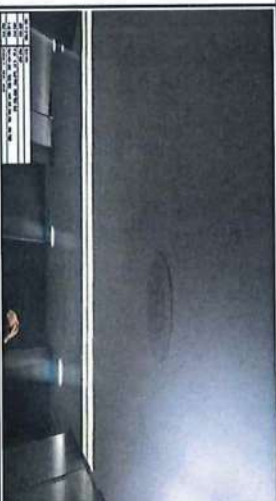
| 구분 | 광종 | 위 치 | | | 하 자 내 역 | 하 자 사 진 | 비 고<br>(처리결과) |
|---|---|---|---|---|---|---|---|
| 34 | 누수 | M2 | 1 | 공용부 | - 남자 화장실 천장 누수로 인한 오염.<br>(누수 원인 조치 및 오염부분 재 도색 요함) | | |

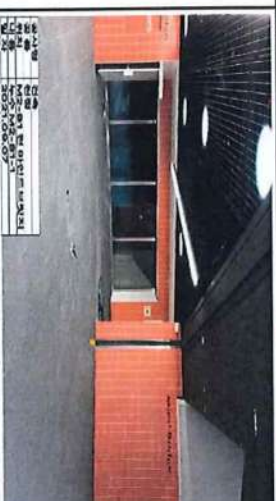
| 구분 | 광종 | 위 치 | | | 하 자 내 역 | 하 자 사 진 | 비 고<br>(처리결과) |
|---|---|---|---|---|---|---|---|
| 35 | 누수 | M2 | B1 | 마인드브릿지 | - 마인드브릿지 매장 및 에스컬레이터 주변 다수 누수 발생. | | |

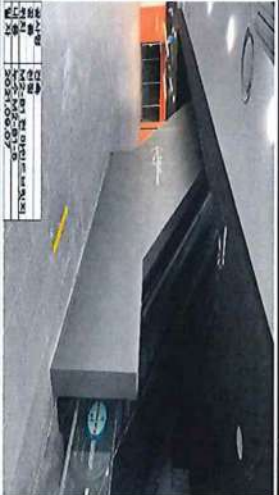
| 구분 | 공종 | 위 치 | | | 하 자 내 역 | 하 자 사 진 | 비 고<br>(처리결과) |
|---|---|---|---|---|---|---|---|
| 36 | 누수 | M2 | B1 | 공용부 | - 에스컬레이터 주변 다수 구역 누수 발생 및 누수로 인한 페인트 박리.<br>(누수 원인 조치 및 페인트 박리부분 재 도장 요함) | | |

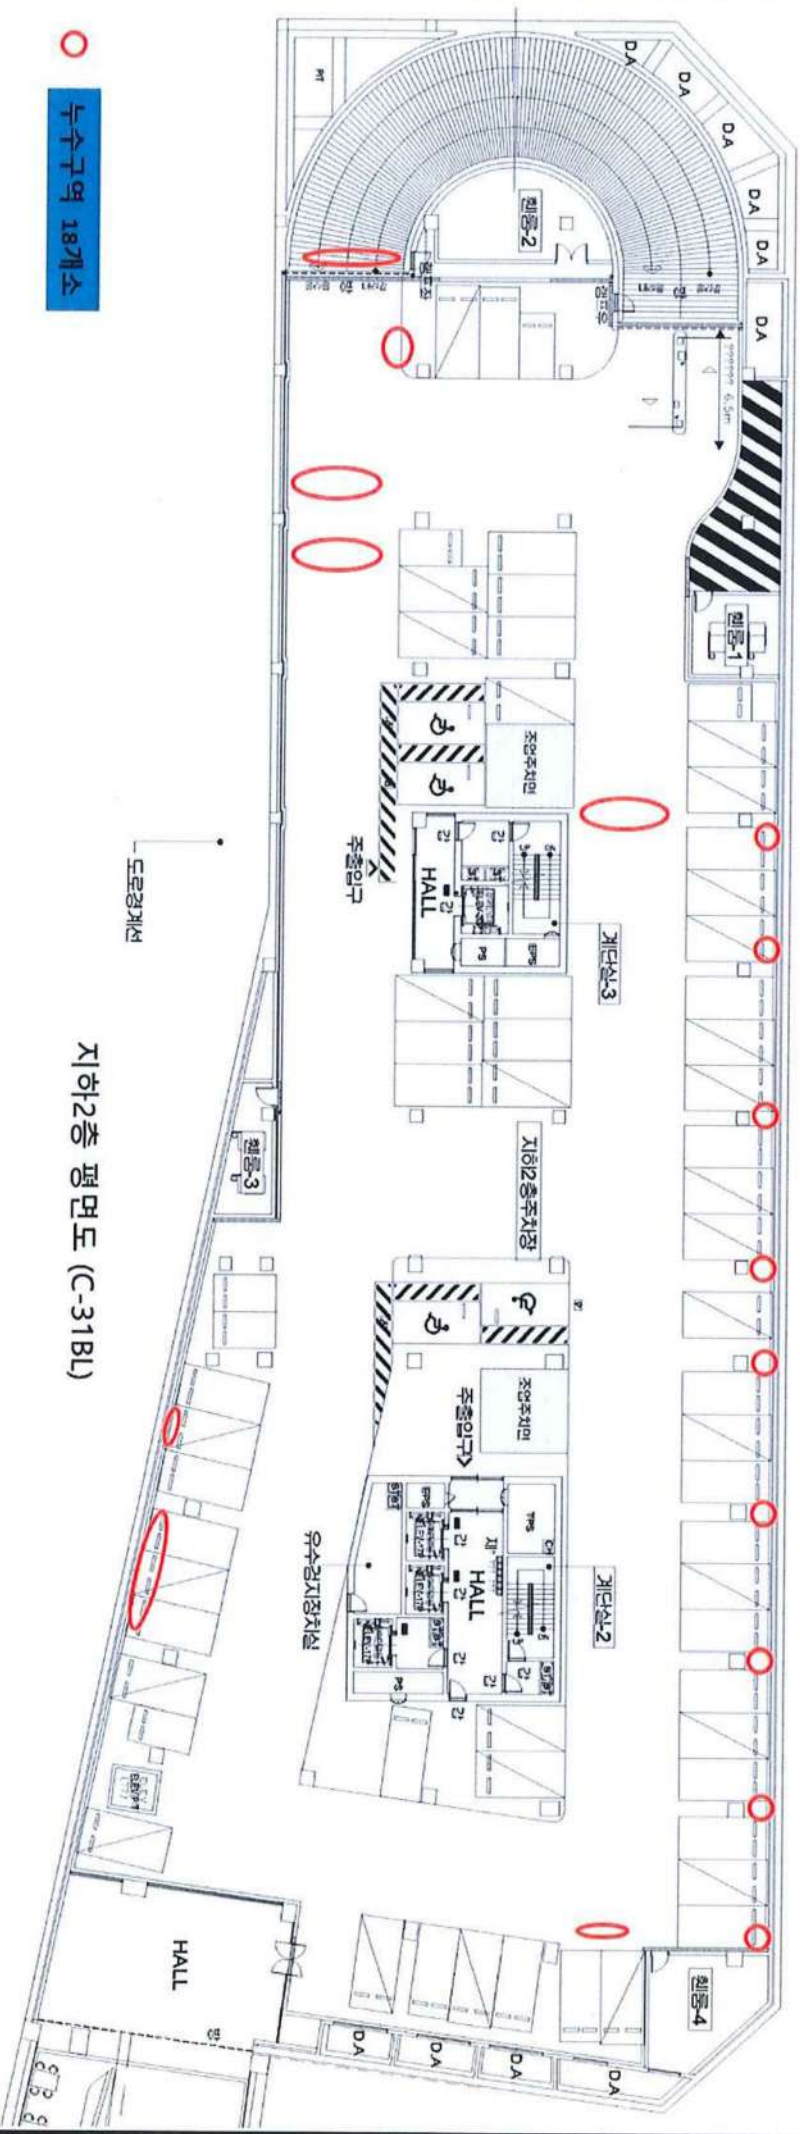
지하2층 평면도 (C-31BL)

| 구분 | 공종 | 위 치 | | 하 자 내 역 | 비 고<br>(처리결과) |
|---|---|---|---|---|---|
| 37 | 누수 | M2 | B2 | 공용부 | - 지하 주차장 천정 누수 18개소 발생.<br>- 천정 누수로 인하여 내화 품질 탈락이 발생되어 안전사고 발생위험.<br>(천정 누수 및 품질 탈락부분 조치 요함) |

○ 누수구역 18개소

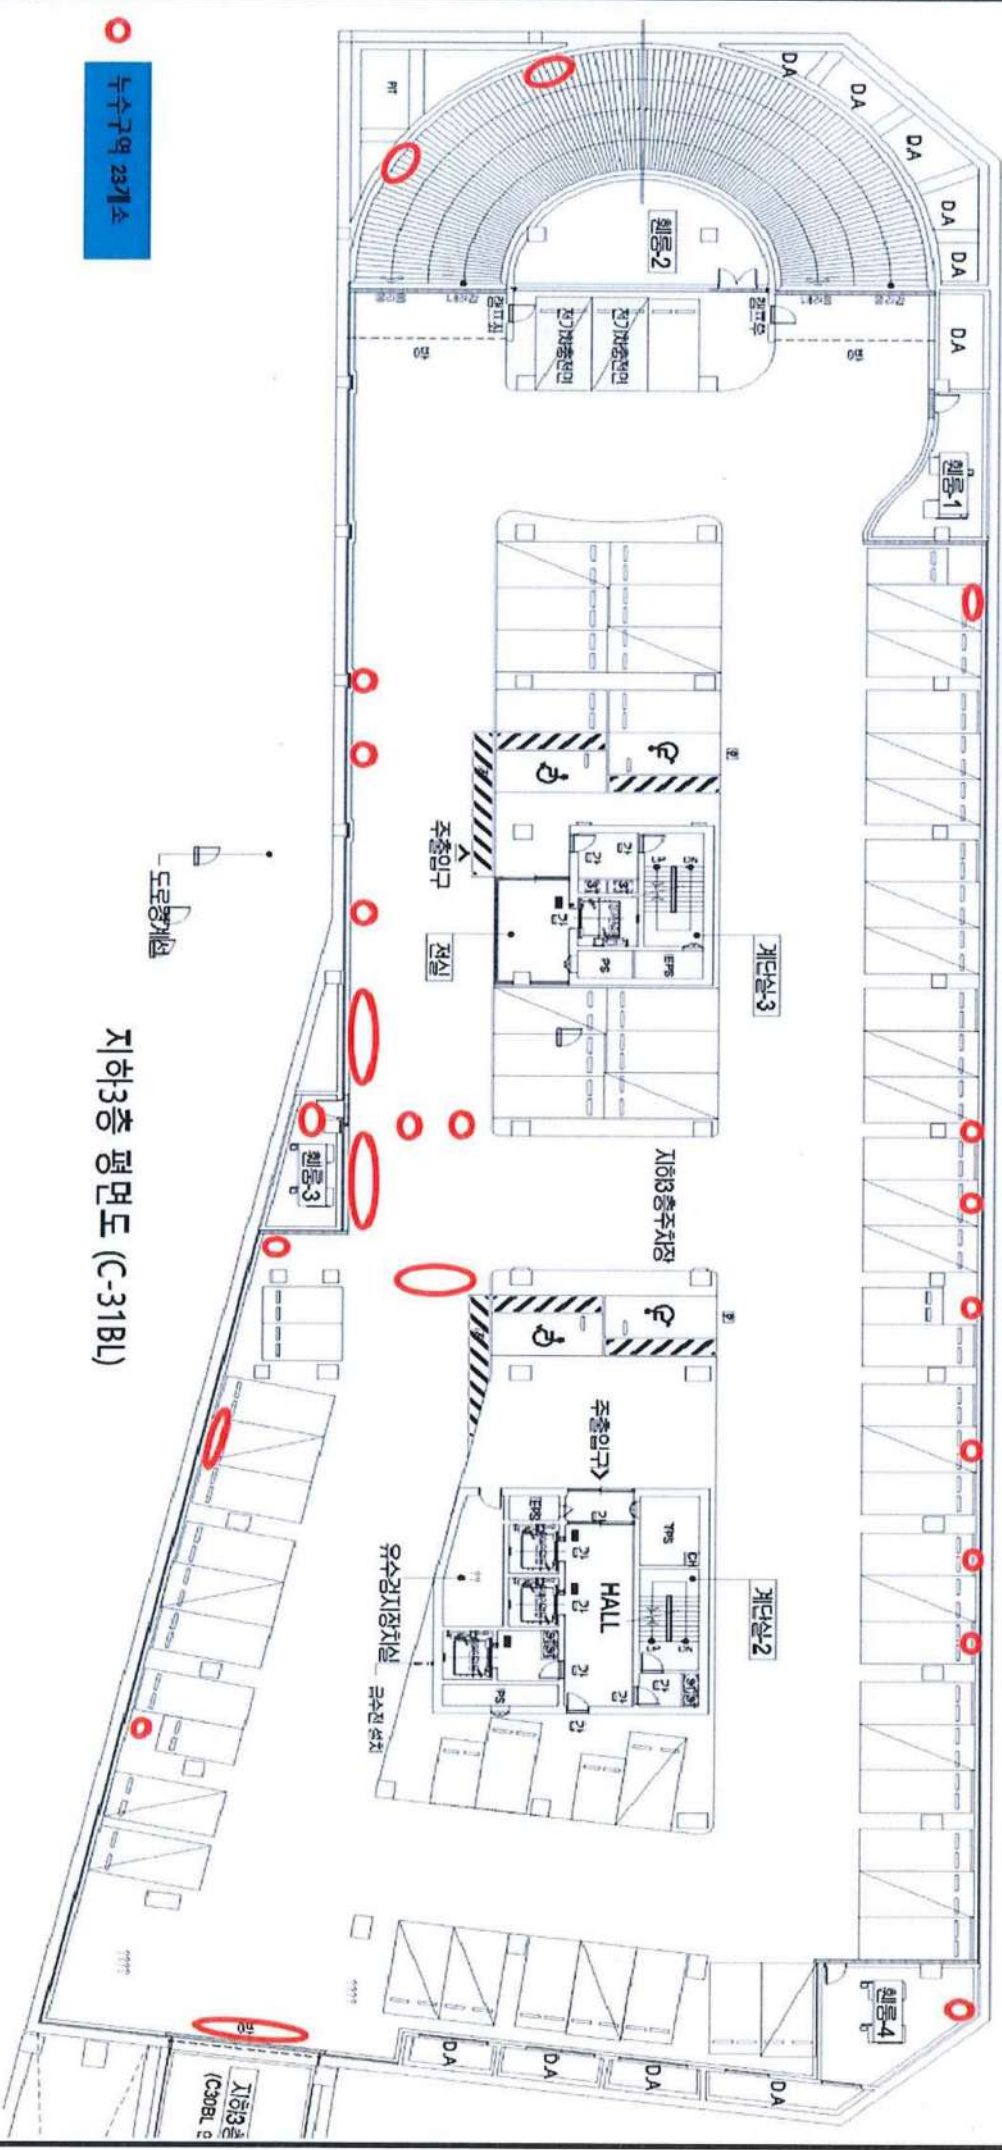
지하3층 평면도 (C-31BL)

| 구분 | 공종 | 위치 | | 하 자 내 역 | 비 고<br>(처리결과) |
|---|---|---|---|---|---|
| 38 | 누수 | M2 | B3 | 공용부 | <ul style="list-style-type: none"> <li>- 지하 주차장 천정 누수 23개소 발생.</li> <li>- 천정 누수로 인하여 내화 품질 탈락이 발생되어 안전사고 발생위험.</li> <li>(천정 누수 및 품질 탈락부분 조치 요함)</li> </ul> |

○ 누수구역 23개소

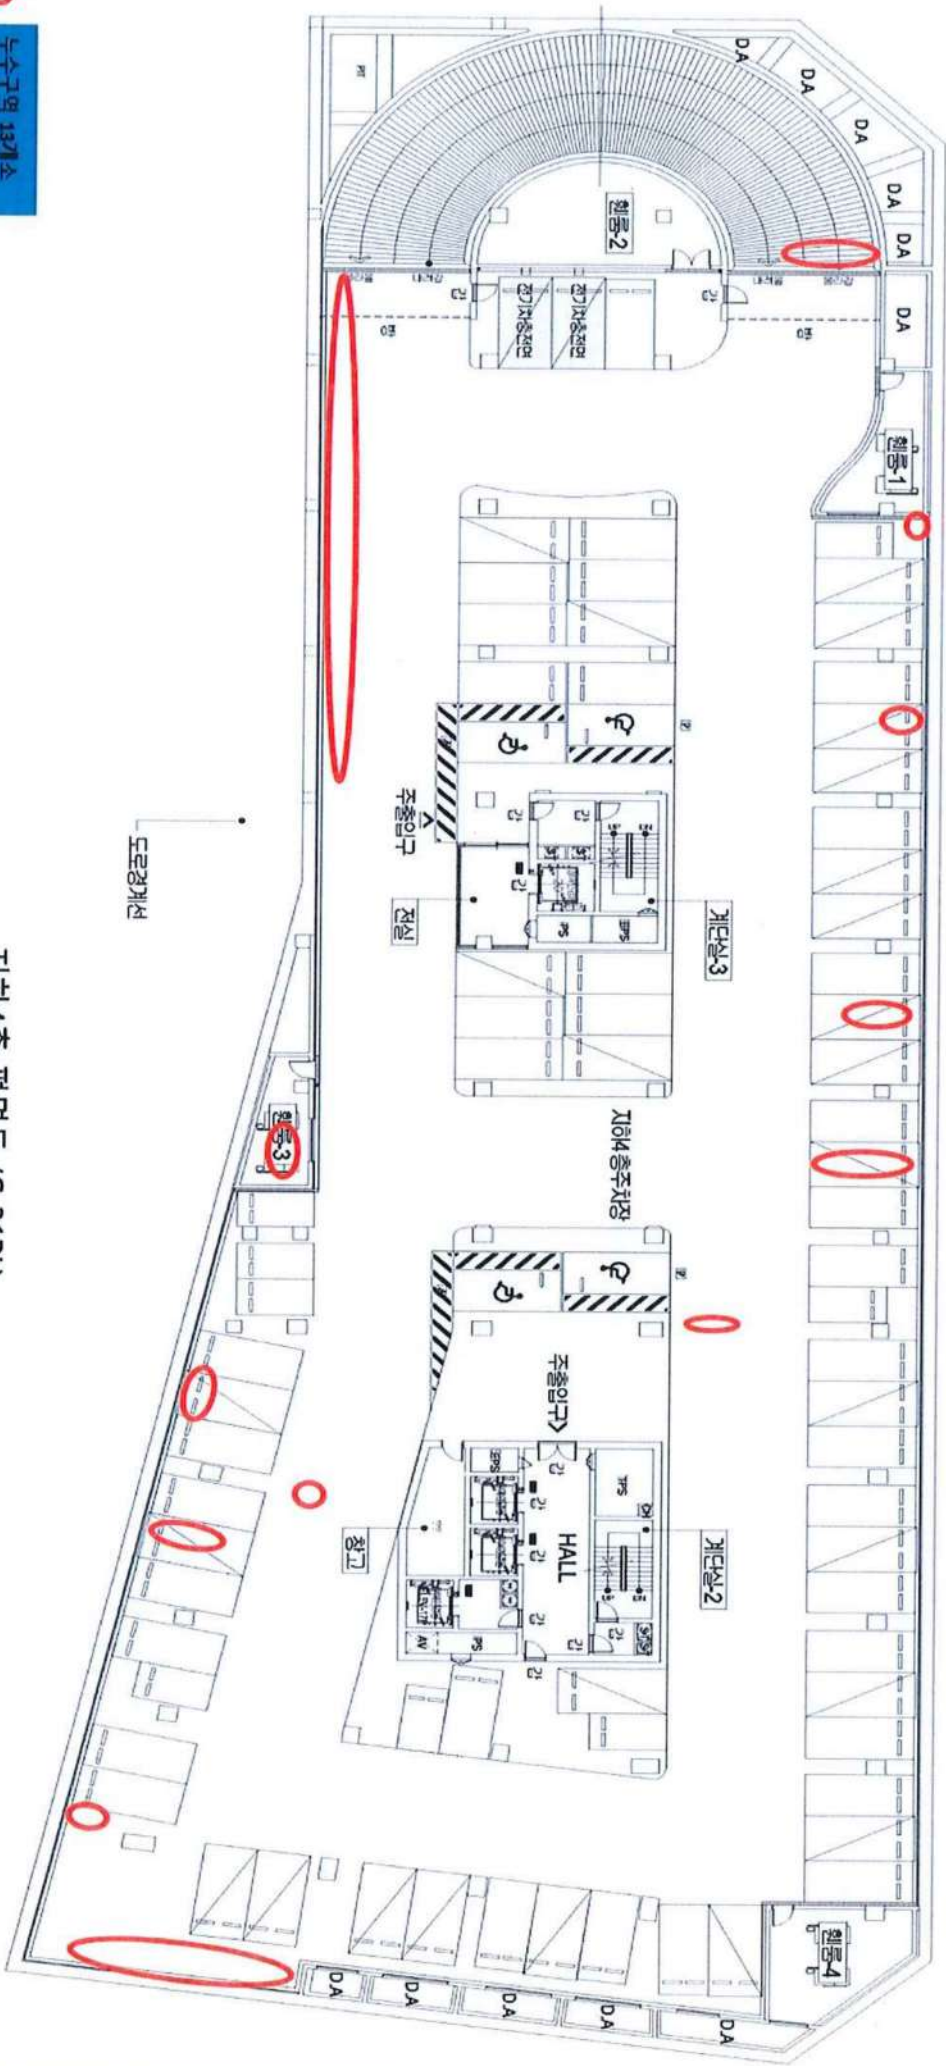
지하4층 평면도 (C-31BL)

| 구분 | 공종 | 위치 | | 하 자 내 역 | 비 고<br>(처리결과) |
|---|---|---|---|---|---|
| 39 | 누수 | M2 | B4 | 공용부 | - 지하 주차장 누수 13개소 발생.<br>- 천정 누수로 인하여 내화 품질 탈락이 발생되어 안전사고 발생위험.<br>(천정 누수 및 품질 탈락부분 조치 요함) |

○ 누수구역 13개소

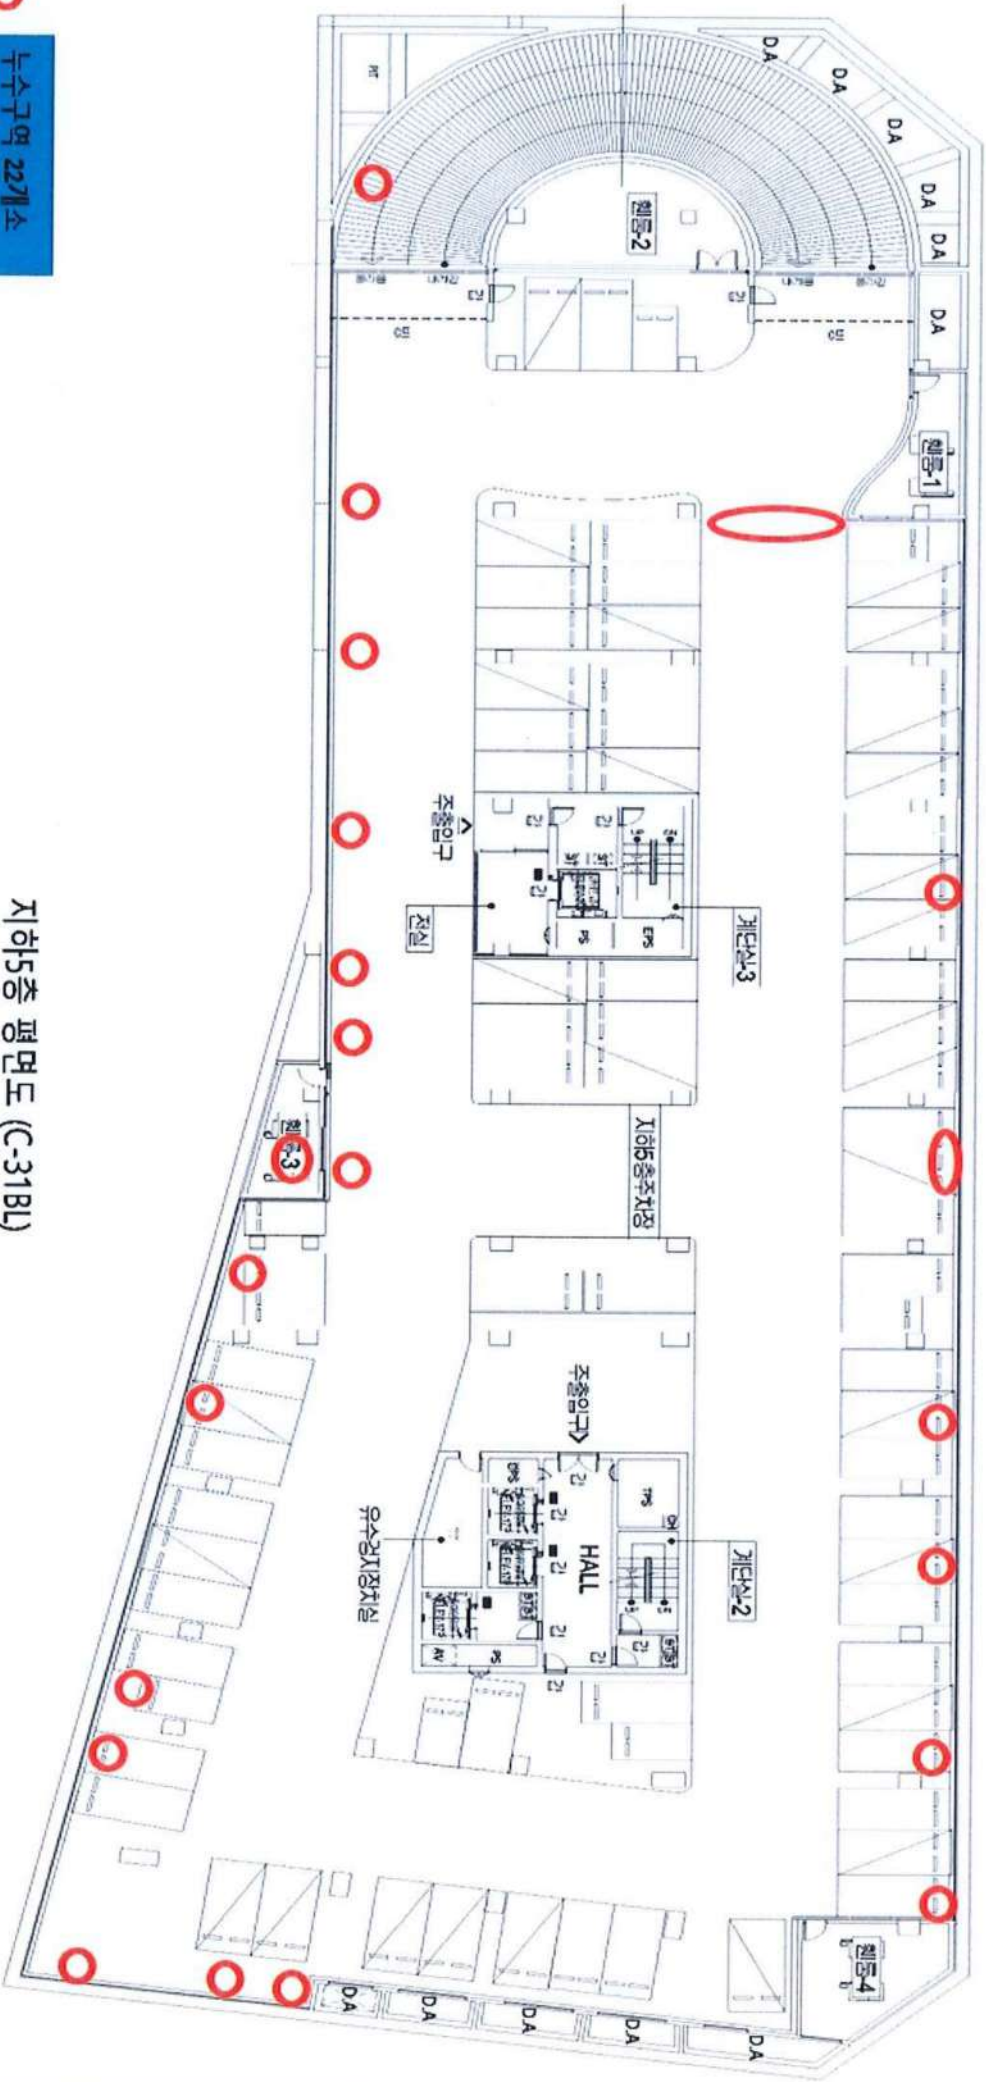
지하5층 평면도 (C-31BL)

| 구분 | 공종 | 위치 | | 하 자 내 역 | 비 고<br>(처리결과) |
|---|---|---|---|---|---|
| 40 | 누수 | M2 | B5 | 공용부 | <ul style="list-style-type: none"> <li>- 지하 주차장 누수 22개소 발생.</li> <li>- 천정 누수로 인하여 내화 품질 타락이 발생되어 안전사고 발생위험.</li> </ul> (천정 누수 및 품질 타락부분 조치 요함) |

누수구역 22개소

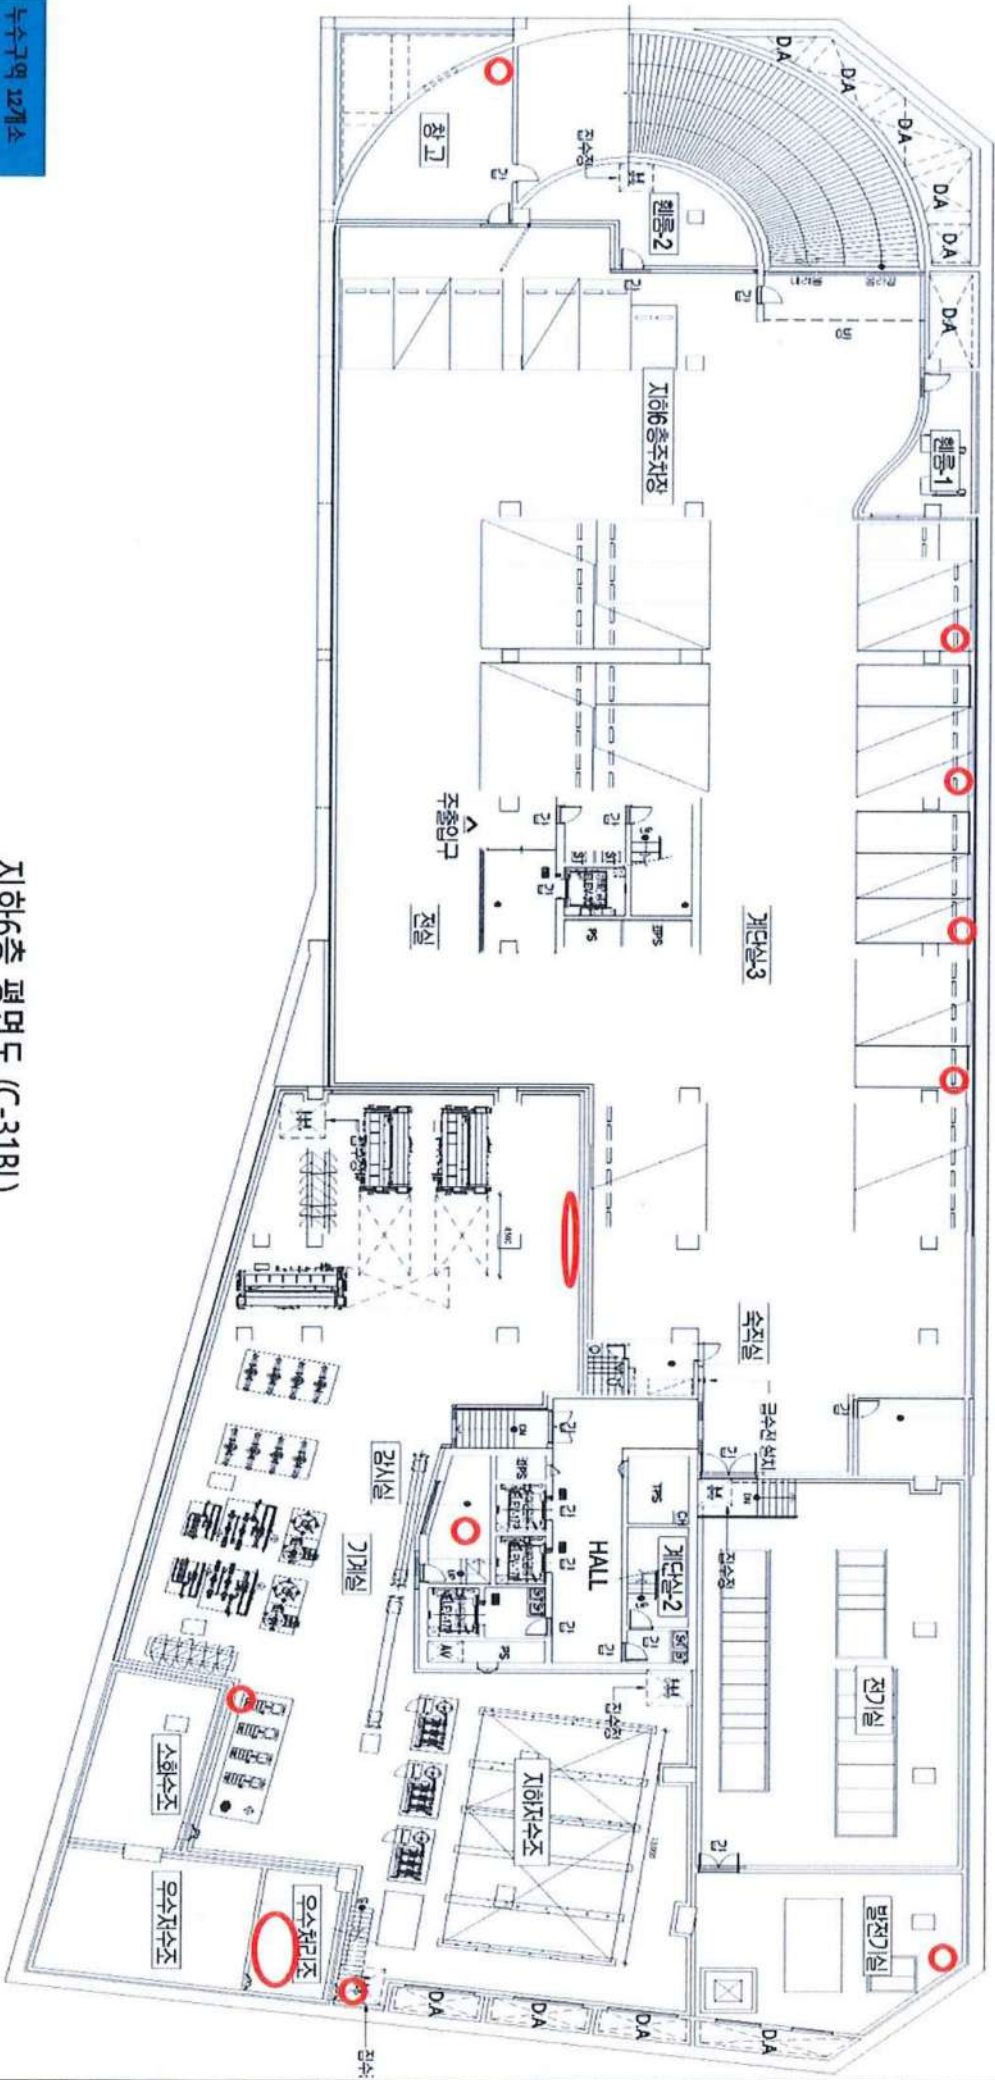
지하6층 평면도 (C-31BL)

| 구분 | 공종 | 위 치 | | 하 자 내 역 | 비 고<br>(처리결과) |
|---|---|---|---|---|---|
| 41 | 누수 | M2 | B6 | 공용부 | <ul style="list-style-type: none"> <li>- 지하 주차장 누수 12개소 발생.</li> <li>- 천정 누수로 인하여 내화 품질 타락이 발생되어 안전사고 발생위험.</li> </ul> (천정 누수 및 품질 타락부분 조치 요함) |

누수구역 12개소
