# 현물종람확인서

: 세종특별자치시 어진동 510, 513 소재 구분 건물 총15개호실

## 엠브릿지 건축\_하자 Check List.

## 엠브릿지 건축(누수)\_하자 Check List.

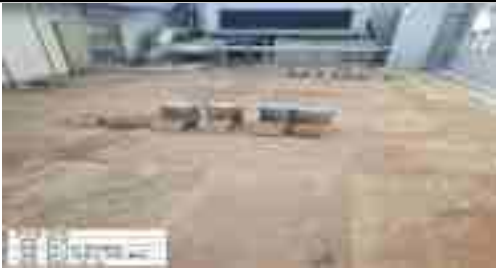
| 구 분 | 공 종 | 위 치 | | | 하 자 내 역 | 하 자 사 진 | 비 고<br>(처리결과) |
|---|---|---|---|---|---|---|---|
| 1 | 도장 | T1 | 11 | 공용부 | 냉각탑 바닥 에폭시 마감 불량. | | |

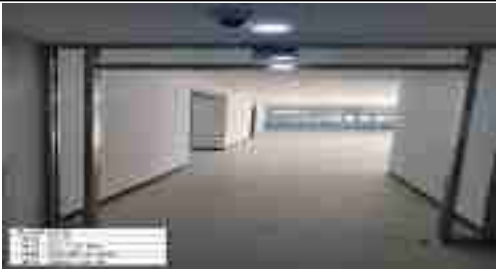
| 구 분 | 공 종 | 위 치 | | | 하 자 내 역 | 하 자 사 진 | 비 고<br>(처리결과) |
|---|---|---|---|---|---|---|---|
| 4 | 도어 | T2 | 11 | 공용부 | 복도 유리문 미 설치. | | |

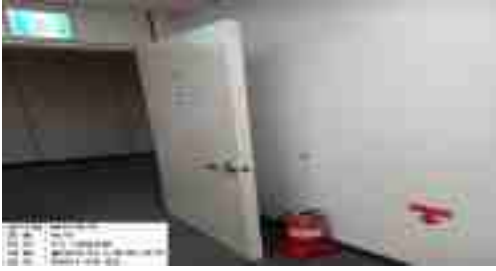
| 구 분 | 공 종 | 위 치 | | | 하 자 내 역 | 하 자 사 진 | 비 고<br>(처리결과) |
|---|---|---|---|---|---|---|---|
| 5 | 석고보드 | T1 | 10 | 1003호 | 벽면 석고보드 파손. | | |

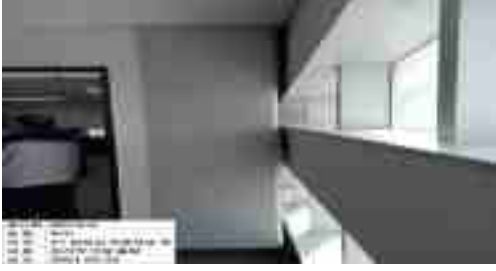
| 구 분 | 공 종 | 위 치 | | | 하 자 내 역 | 하 자 사 진 | 비 고<br>(처리결과) |
|---|---|---|---|---|---|---|---|
| 6 | 샷시 | T1 | 10 | 1004호 | 샷시 호실 마감 불량. | | |

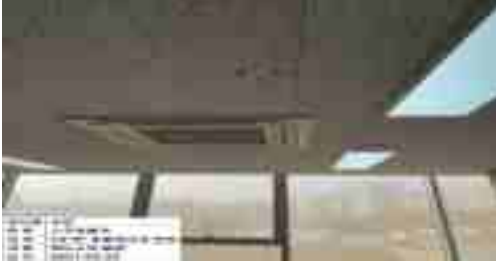
| 구 분 | 공 종 | 위 치 | | | 하 자 내 역 | 하 자 사 진 | 비 고<br>(처리결과) |
|---|---|---|---|---|---|---|---|
| 7 | 텍스 | T2 | 9 | 공용부 | 스프링 쿨러 주변 텍스 타공불량. | | |

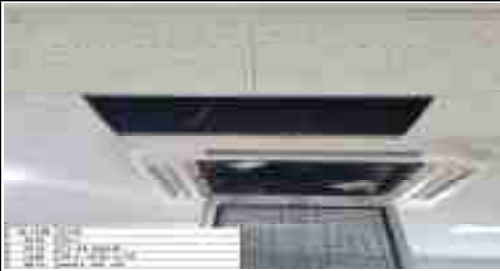
| 구 분 | 공 종 | 위 치 | | | 하 자 내 역 | 하 자 사 진 | 비 고<br>(처리결과) |
|---|---|---|---|---|---|---|---|
| 8 | 텍스 | T1 | 8 | 805호 | FCU 주변 텍스 마감 누락. | | |

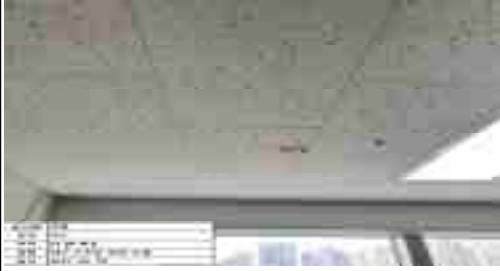
| 구 분 | 공 종 | 위 치 | | | 하 자 내 역 | 하 자 사 진 | 비 고<br>(처리결과) |
|---|---|---|---|---|---|---|---|
| 9 | 텍스 | T1 | 8 | 공용부 | 텍스 누수로 인한 오염. | | |

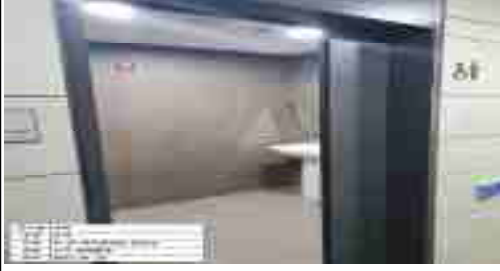
| 구 분 | 공 종 | 위 치 | | | 하 자 내 역 | 하 자 사 진 | 비 고<br>(처리결과) |
|---|---|---|---|---|---|---|---|
| 10 | 도어 | T1 | 8 | 공용부 | 여자 장애인 화장실 도어 개폐 불량. | | |

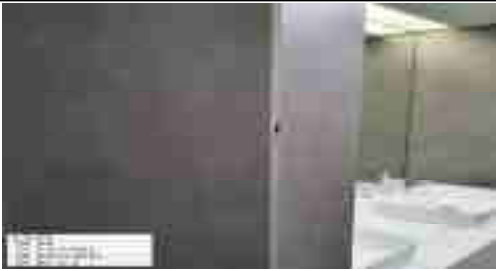
| 구 분 | 공 종 | 위 치 | | | 하 자 내 역 | 하 자 사 진 | 비 고<br>(처리결과) |
|---|---|---|---|---|---|---|---|
| 12 | 타일 | T1 | 8 | 공용부 | 여자 화장실 벽부 코너 타일 파손. | | |

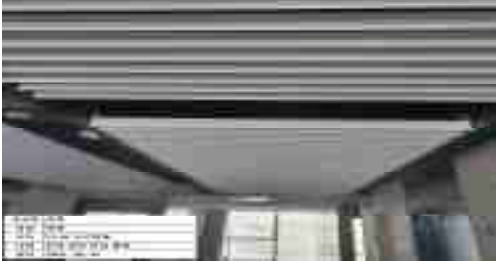
| 구 분 | 공 종 | 위 치 | | | 하 자 내 역 | 하 자 사 진 | 비 고<br>(처리결과) |
|---|---|---|---|---|---|---|---|
| 15 | 천장 | T2 | 6 | 공용부 | 승강장 홀 M바 마감 불량. | | |

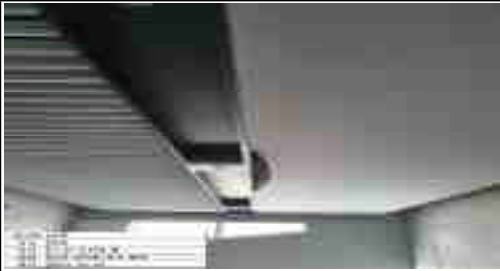
| 구 분 | 공 종 | 위 치 | | | 하 자 내 역 | 하 자 사 진 | 비 고<br>(처리결과) |
|---|---|---|---|---|---|---|---|
| 16 | 천장 | T1 | 6 | 공용부 | 승강장 홀 바라솔 설치 불량. | | |

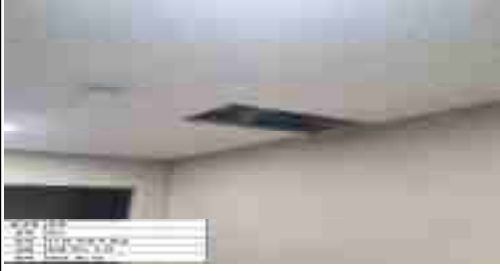
| 구 분 | 공 종 | 위 치 | | | 하 자 내 역 | 하 자 사 진 | 비 고<br>(처리결과) |
|---|---|---|---|---|---|---|---|
| 18 | 텍스 | T1 | 6 | 공용부 | 승강기 홀 천장 텍스 누락. | | |

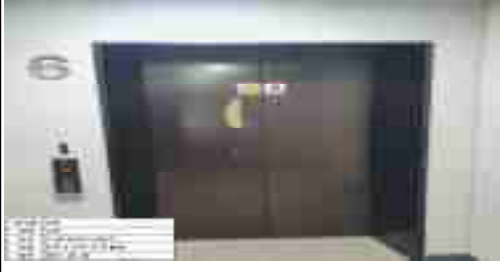
| 구 분 | 공 종 | 위 치 | | | 하 자 내 역 | 하 자 사 진 | 비 고<br>(처리결과) |
|---|---|---|---|---|---|---|---|
| 19 | 도장 | T1 | 6 | 공용부 | 승강기 6호기 도어 도장 불량. | | |

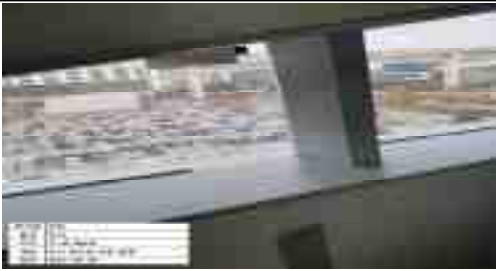
| 구 분 | 공 종 | 위 치 | | | 하 자 내 역 | 하 자 사 진 | 비 고<br>(처리결과) |
|---|---|---|---|---|---|---|---|
| 20 | 샷시 | T1 | 6 | 604호 | 호실 내 샷시 실리콘 마감 불량. | | |

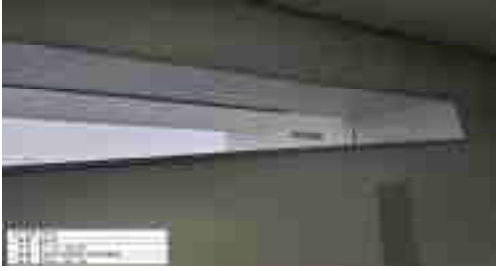
| 구 분 | 공 종 | 위 치 | | | 하 자 내 역 | 하 자 사 진 | 비 고<br>(처리결과) |
|---|---|---|---|---|---|---|---|
| 21 | 샷시 | T1 | 6 | 605호 | 호실 내 샷시 실리콘 마감 불량. | | |

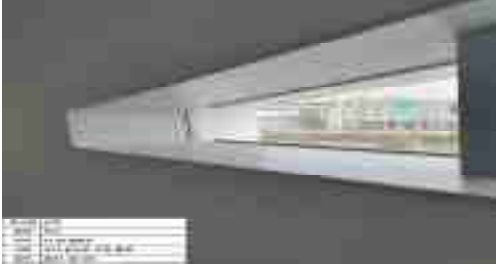
| 구 분 | 공 종 | 위 치 | | | 하 자 내 역 | 하 자 사 진 | 비 고<br>(처리결과) |
|---|---|---|---|---|---|---|---|
| 22 | 샷시 | T1 | 6 | 606호 | 호실 내 샷시 실리콘 마감 불량. | | |

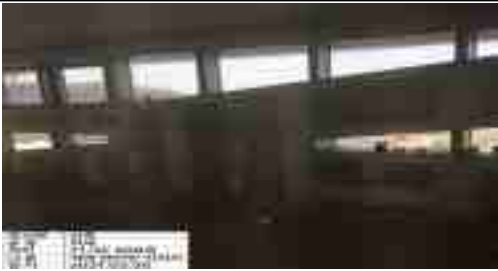
| 구 분 | 공 종 | 위 치 | | | 하 자 내 역 | 하 자 사 진 | 비 고<br>(처리결과) |
|---|---|---|---|---|---|---|---|
| 24 | 도장 | T1 | 5 | 506호 | 호실 벽체 도장 미 시공. | | |

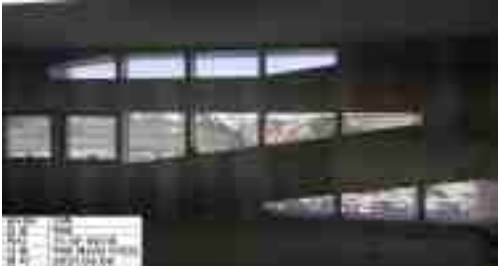
| 구 분 | 공 종 | 위 치 | | | 하 자 내 역 | 하 자 사 진 | 비 고<br>(처리결과) |
|---|---|---|---|---|---|---|---|
| 25 | 도장 | T1 | 5 | 507호 | 호실 벽체 도장 미 시공. | | |

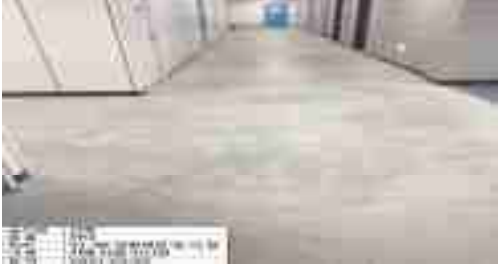
| 구 분 | 공 종 | 위 치 | | | 하 자 내 역 | 하 자 사 진 | 비 고<br>(처리결과) |
|---|---|---|---|---|---|---|---|
| 26 | 타일 | T1 | 5 | 공용부 | 복도 바닥 타일 미 시공. | | |

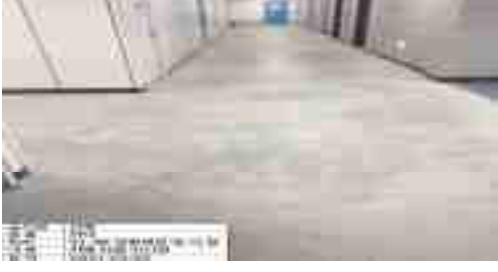
| 구 분 | 공 종 | 위 치 | | | 하 자 내 역 | 하 자 사 진 | 비 고<br>(처리결과) |
|---|---|---|---|---|---|---|---|
| 27 | 타일 | T1 | 5 | 504호~512호 | 호실내 바닥 타일 미 시공. | | |

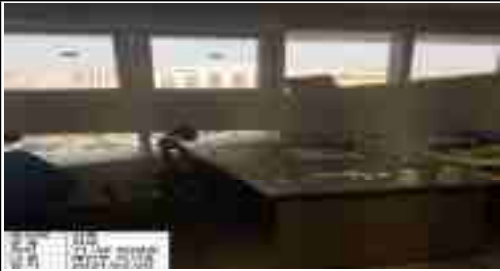
| 구 분 | 공 종 | 위 치 | | | 하 자 내 역 | 하 자 사 진 | 비 고<br>(처리결과) |
|---|---|---|---|---|---|---|---|
| 28 | 도장 | T1 | 5 | 508호 | 호실 벽체 도장 미 시공. | | |

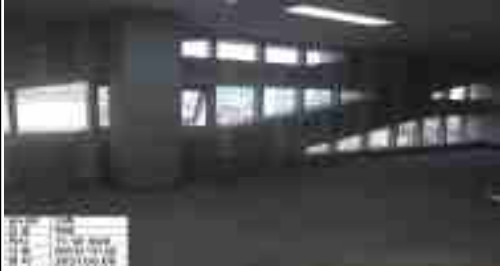
| 구 분 | 공 종 | 위 치 | | | 하 자 내 역 | 하 자 사 진 | 비 고<br>(처리결과) |
|---|---|---|---|---|---|---|---|
| 29 | 도장 | T1 | 5 | 509호 | 호실 벽체 도장 미 시공. | | |

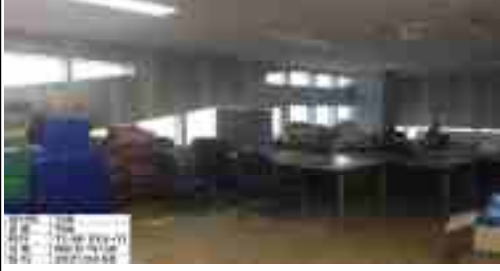
| 구 분 | 공 종 | 위 치 | | | 하 자 내 역 | 하 자 사 진 | 비 고<br>(처리결과) |
|---|---|---|---|---|---|---|---|
| 30 | 도장 | T1 | 5 | 510호~511호 | 호실 벽체 도장 미 시공. | | |

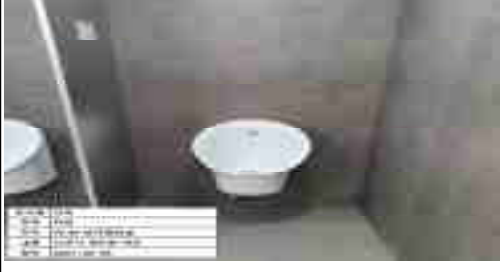
| 구 분 | 공 종 | 위 치 | | | 하 자 내 역 | 하 자 사 진 | 비 고<br>(처리결과) |
|---|---|---|---|---|---|---|---|
| 31 | 타일 | T2 | 5 | 공용부 | 남자 화장실 소변기 벽 타일 파손. | | |

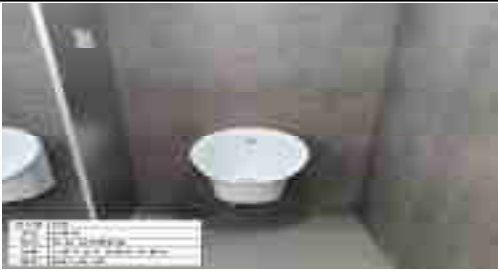
| 구 분 | 공 종 | 위 치 | | | 하 자 내 역 | 하 자 사 진 | 비 고<br>(처리결과) |
|---|---|---|---|---|---|---|---|
| 32 | 손잡이 | T2 | 5 | 공용부 | 남자 화장실 소변기 보조 손잡이 미 설치. | | |

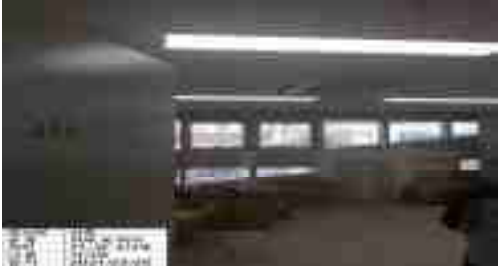
| 구 분 | 공 종 | 위 치 | | | 하 자 내 역 | 하 자 사 진 | 비 고<br>(처리결과) |
|---|---|---|---|---|---|---|---|
| 33 | 타일 | T1 | 4 | 411호 | 호실 바닥 타일 미 시공. | | |

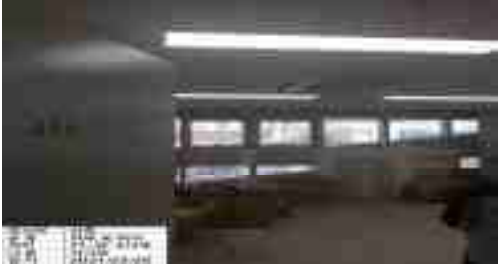
| 구 분 | 공 종 | 위 치 | | | 하 자 내 역 | 하 자 사 진 | 비 고<br>(처리결과) |
|---|---|---|---|---|---|---|---|
| 34 | 도장 | T1 | 4 | 411호 | 호실 벽체 도장 미 시공. | | |

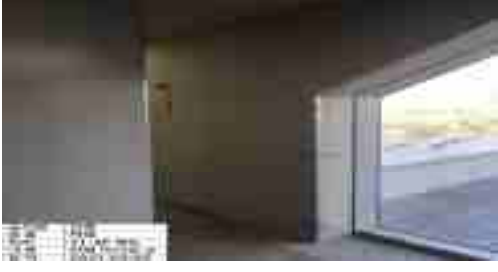
| 구 분 | 공 종 | 위 치 | | | 하 자 내 역 | 하 자 사 진 | 비 고<br>(처리결과) |
|---|---|---|---|---|---|---|---|
| 35 | 벽체 | T1 | 4 | 411호 | 호실 판넬 미 시공. | | |

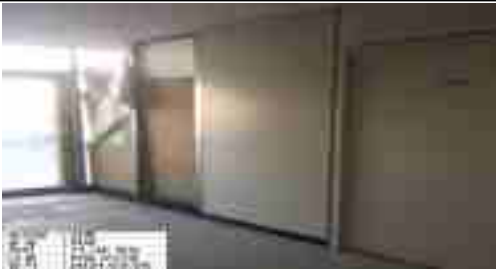
| 구 분 | 공 종 | 위 치 | | | 하 자 내 역 | 하 자 사 진 | 비 고<br>(처리결과) |
|---|---|---|---|---|---|---|---|
| 36 | 벽체 | T1 | 4 | 412호 | 호실 판넬 미 시공. | | |

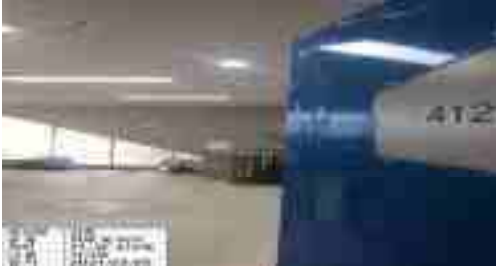
| 구 분 | 공 종 | 위 치 | | | 하 자 내 역 | 하 자 사 진 | 비 고<br>(처리결과) |
|---|---|---|---|---|---|---|---|
| 37 | 타일 | T1 | 4 | 412호 | 호실 바닥 타일 미 시공. | | |

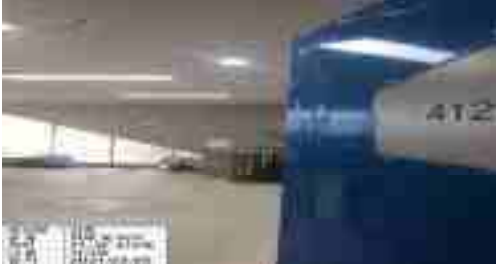
| 구 분 | 공 종 | 위 치 | | | 하 자 내 역 | 하 자 사 진 | 비 고<br>(처리결과) |
|---|---|---|---|---|---|---|---|
| 38 | 도장 | T1 | 4 | 412호 | 호실 벽체 도장 미 시공. | | |

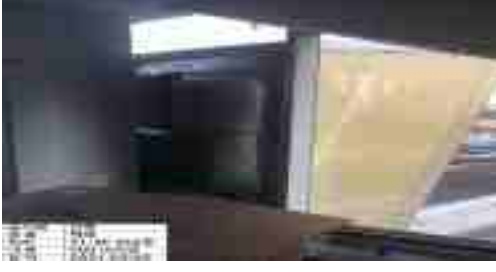
| 구 분 | 공 종 | 위 치 | | | 하 자 내 역 | 하 자 사 진 | 비 고<br>(처리결과) |
|---|---|---|---|---|---|---|---|
| 39 | 벽체 | T1 | 4 | 412호 | 호실 판넬 미 시공. | | |

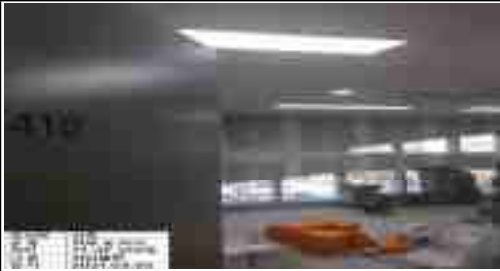
| 구 분 | 공 종 | 위 치 | | | 하 자 내 역 | 하 자 사 진 | 비 고<br>(처리결과) |
|---|---|---|---|---|---|---|---|
| 40 | 타일 | T1 | 4 | 410호 | 호실 바닥 타일 미 시공. | | |

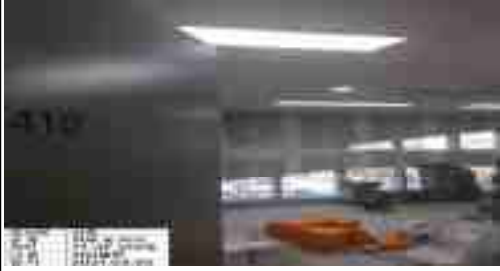
| 구 분 | 공 종 | 위 치 | | | 하 자 내 역 | 하 자 사 진 | 비 고<br>(처리결과) |
|---|---|---|---|---|---|---|---|
| 41 | 도장 | T1 | 4 | 410호 | 호실 벽체 도장 미 시공. | | |

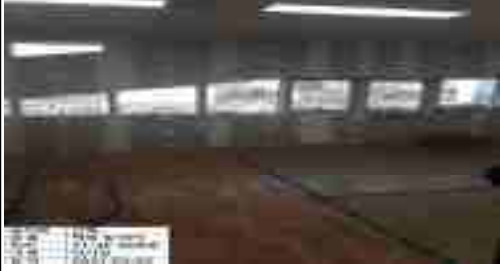
| 구 분 | 공 종 | 위 치 | | | 하 자 내 역 | 하 자 사 진 | 비 고<br>(처리결과) |
|---|---|---|---|---|---|---|---|
| 42 | 타일 | T1 | 4 | 409호 | 호실 바닥 타일 미 시공. | | |

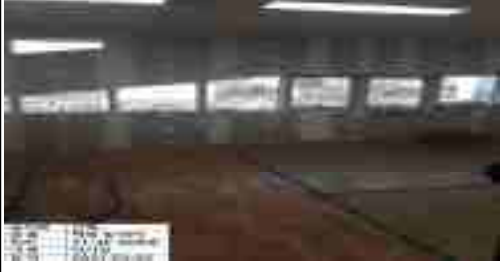
| 구 분 | 공 종 | 위 치 | | | 하 자 내 역 | 하 자 사 진 | 비 고<br>(처리결과) |
|---|---|---|---|---|---|---|---|
| 43 | 도장 | T1 | 4 | 409호 | 호실 벽체 도장 미 시공. | | |

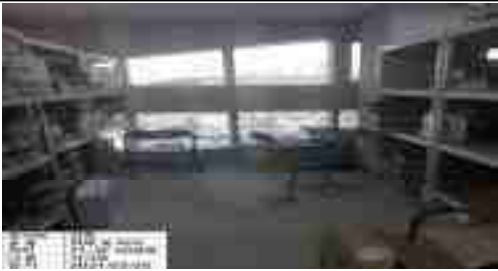
| 구 분 | 공 종 | 위 치 | | | 하 자 내 역 | 하 자 사 진 | 비 고<br>(처리결과) |
|---|---|---|---|---|---|---|---|
| 44 | 타일 | T1 | 4 | 408호 | 호실 바닥 타일 미 시공. | | |

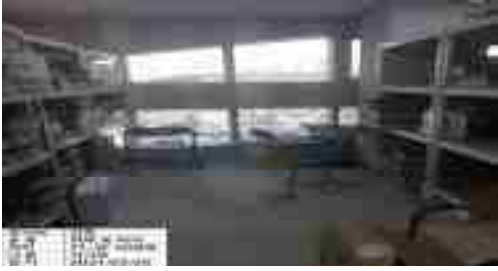
| 구 분 | 공 종 | 위 치 | | | 하 자 내 역 | 하 자 사 진 | 비 고<br>(처리결과) |
|---|---|---|---|---|---|---|---|
| 45 | 도장 | T1 | 4 | 408호 | 호실 벽체 도장 미 시공. | | |

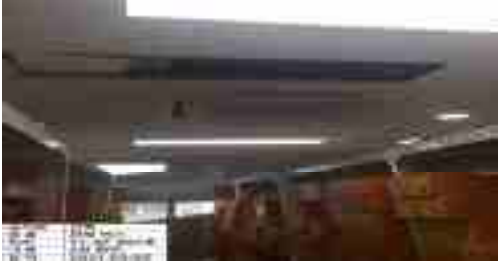
| 구 분 | 공 종 | 위 치 | | | 하 자 내 역 | 하 자 사 진 | 비 고<br>(처리결과) |
|---|---|---|---|---|---|---|---|
| 47 | 텍스 | T1 | 4 | 407호 | 호실 내 천장 텍스 마감 불량. | | |

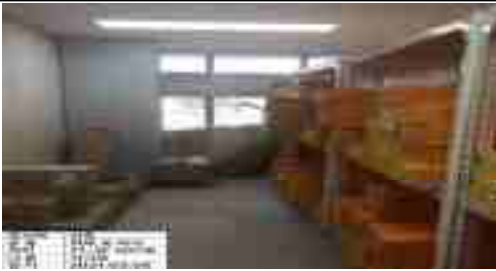
| 구 분 | 공 종 | 위 치 | | | 하 자 내 역 | 하 자 사 진 | 비 고<br>(처리결과) |
|---|---|---|---|---|---|---|---|
| 48 | 타일 | T1 | 4 | 407호 | 호실 바닥 타일 미 시공. | | |

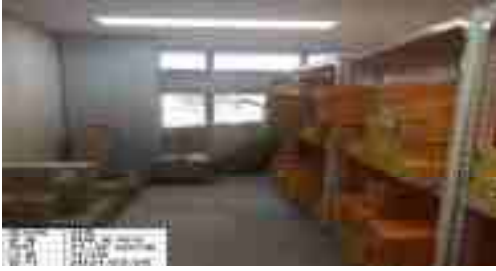
| 구 분 | 공 종 | 위 치 | | | 하 자 내 역 | 하 자 사 진 | 비 고<br>(처리결과) |
|---|---|---|---|---|---|---|---|
| 49 | 도장 | T1 | 4 | 407호 | 호실 벽체 도장 미 시공. | | |

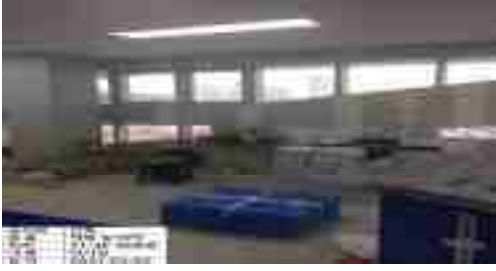
| 구 분 | 공 종 | 위 치 | | | 하 자 내 역 | 하 자 사 진 | 비 고<br>(처리결과) |
|---|---|---|---|---|---|---|---|
| 50 | 타일 | T1 | 4 | 406호 | 호실 바닥 타일 미 시공. | | |

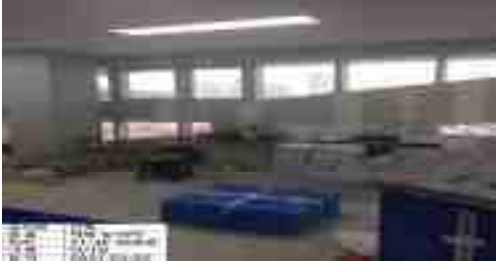
| 구 분 | 공 종 | 위 치 | | | 하 자 내 역 | 하 자 사 진 | 비 고<br>(처리결과) |
|---|---|---|---|---|---|---|---|
| 51 | 도장 | T1 | 4 | 406호 | 호실 벽체 도장 미 시공. | | |

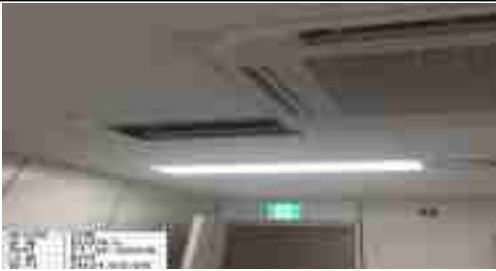
| 구 분 | 공 종 | 위 치 | | | 하 자 내 역 | 하 자 사 진 | 비 고<br>(처리결과) |
|---|---|---|---|---|---|---|---|
| 52 | 텍스 | T1 | 4 | 405호 | 호실 내 천장 텍스 마감 불량. | | |

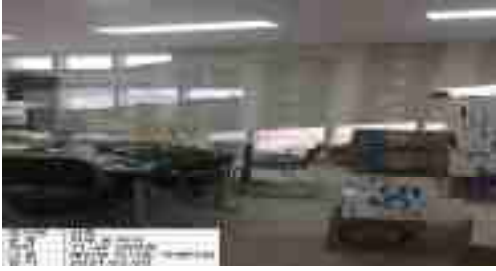
| 구 분 | 공 종 | 위 치 | | | 하 자 내 역 | 하 자 사 진 | 비 고<br>(처리결과) |
|---|---|---|---|---|---|---|---|
| 53 | 타일 | T1 | 4 | 405호 | 호실 바닥 타일 미 시공. | | |

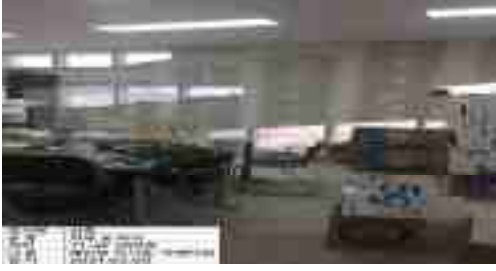
| 구 분 | 공 종 | 위 치 | | | 하 자 내 역 | 하 자 사 진 | 비 고<br>(처리결과) |
|---|---|---|---|---|---|---|---|
| 54 | 도장 | T1 | 4 | 405호 | 호실 벽체 도장 미 시공. | | |

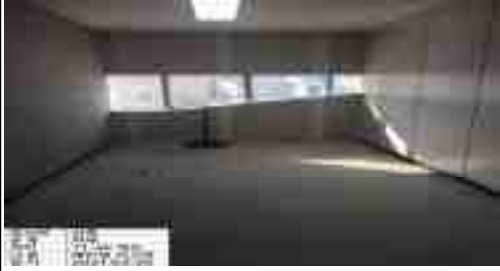
| 구 분 | 공 종 | 위 치 | | | 하 자 내 역 | 하 자 사 진 | 비 고<br>(처리결과) |
|---|---|---|---|---|---|---|---|
| 57 | 타일 | T1 | 4 | 공용부 | 호실 바닥 타일 미 시공. | | |

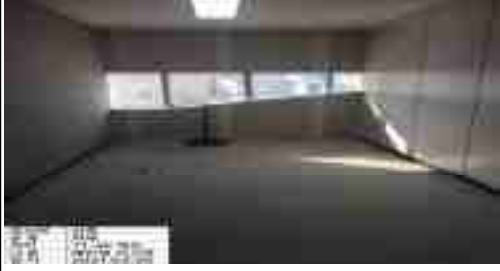
| 구 분 | 공 종 | 위 치 | | | 하 자 내 역 | 하 자 사 진 | 비 고<br>(처리결과) |
|---|---|---|---|---|---|---|---|
| 58 | 도장 | T1 | 4 | 공용부 | 호실 벽체 도장 미 시공. | | |

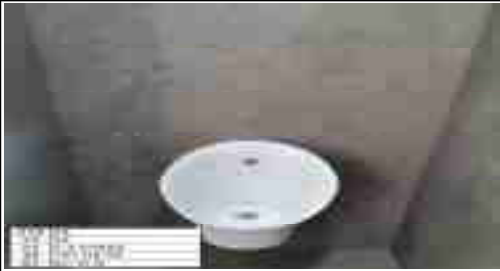
| 구 분 | 공 종 | 위 치 | | | 하 자 내 역 | 하 자 사 진 | 비 고<br>(처리결과) |
|---|---|---|---|---|---|---|---|
| 61 | 타일 | T2 | 4 | 공용부 | 남자 화장실 소변기 벽 타일 파손. | | |

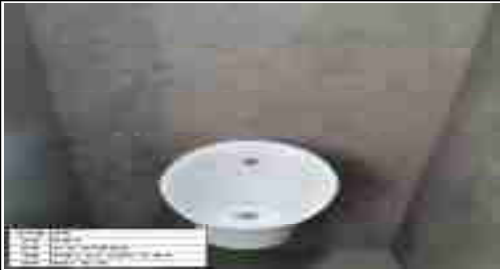
| 구 분 | 공 종 | 위 치 | | | 하 자 내 역 | 하 자 사 진 | 비 고<br>(처리결과) |
|---|---|---|---|---|---|---|---|
| 62 | 손잡이 | T2 | 4 | 공용부 | 남자 화장실 소변기 보조 손잡이 미 설치. | | |

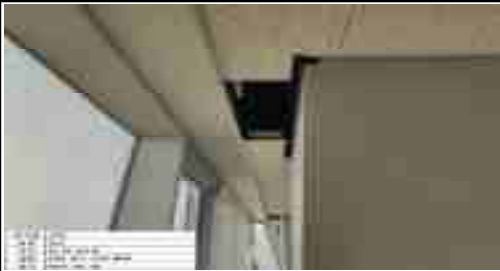
| 구 분 | 공 종 | 위 치 | | | 하 자 내 역 | 하 자 사 진 | 비 고<br>(처리결과) |
|---|---|---|---|---|---|---|---|
| 63 | 텍스 | T2 | 4 | 401호 | 호실 내 천장 텍스 마감 불량. | | |

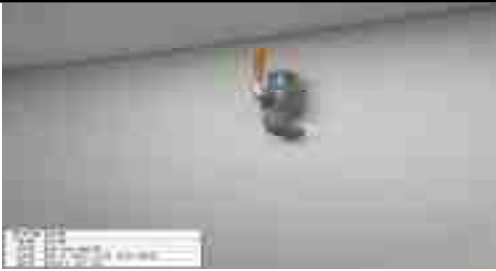
| 구 분 | 공 종 | 위 치 | | | 하 자 내 역 | 하 자 사 진 | 비 고<br>(처리결과) |
|---|---|---|---|---|---|---|---|
| 64 | 도장 | T2 | 4 | 401호 | 창고 벽면 도장 마감 불량. | | |

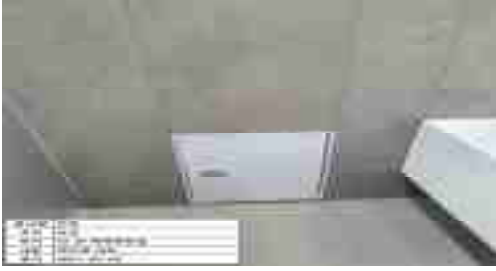
| 구 분 | 공 종 | 위 치 | | | 하 자 내 역 | 하 자 사 진 | 비 고<br>(처리결과) |
|---|---|---|---|---|---|---|---|
| 65 | 타일 | T2 | 4 | 공용부 | 여자 화장실 벽타일 파손 | | |

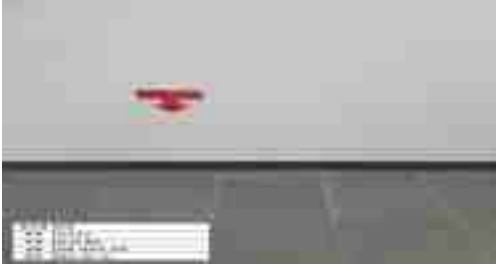
| 구 분 | 공 종 | 위 치 | | | 하 자 내 역 | 하 자 사 진 | 비 고<br>(처리결과) |
|---|---|---|---|---|---|---|---|
| 66 | 석고보드 | T2 | 3 | 공용부 | 벽부 석고보드 하단부 파손. | | |

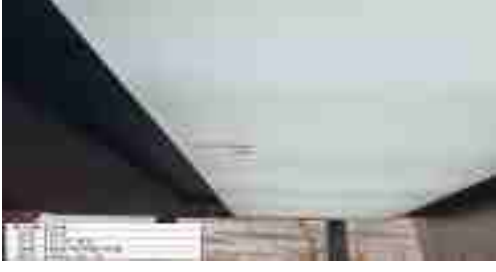
| 구 분 | 공 종 | 위 치 | | | 하 자 내 역 | 하 자 사 진 | 비 고<br>(처리결과) |
|---|---|---|---|---|---|---|---|
| 67 | 천장 | T2 | 3 | 공용부 | 승강장홀 천장 바라솔 오염. | | |

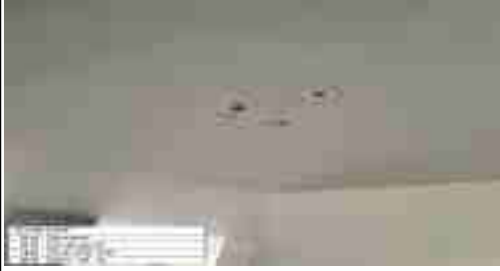
| 구 분 | 공 종 | 위 치 | | | 하 자 내 역 | 하 자 사 진 | 비 고<br>(처리결과) |
|---|---|---|---|---|---|---|---|
| 69 | 석고보드 | T2 | 3 | 301호 | 호실 내 천장 석고보드 타공 불량. | | |

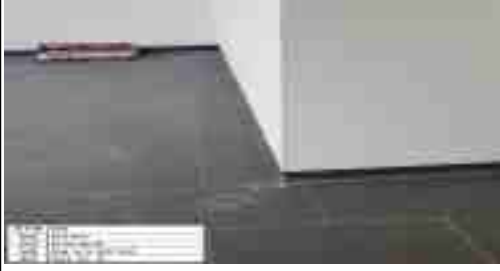
| 구 분 | 공 종 | 위 치 | | | 하 자 내 역 | 하 자 사 진 | 비 고<br>(처리결과) |
|---|---|---|---|---|---|---|---|
| 70 | 석고보드 | T2 | 3 | 301호 | 호실 내 코너 석고보드 파손. | | |

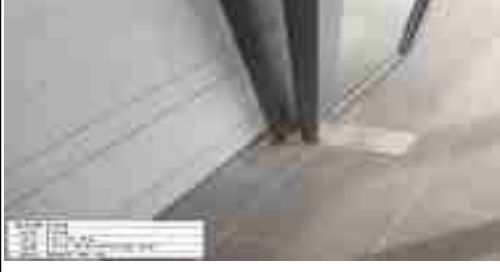
| 구 분 | 공 종 | 위 치 | | | 하 자 내 역 | 하 자 사 진 | 비 고<br>(처리결과) |
|---|---|---|---|---|---|---|---|
| 71 | 타일 | T2 | 3 | 공용부 | 도어 주변 바닥 타일 파손. | | |

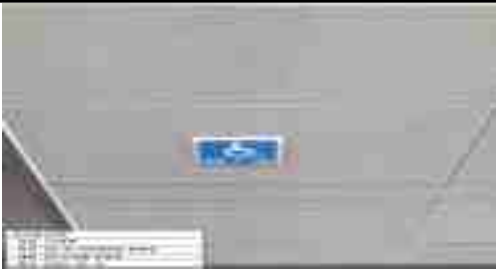
| 구 분 | 공 종 | 위 치 | | | 하 자 내 역 | 하 자 사 진 | 비 고<br>(처리결과) |
|---|---|---|---|---|---|---|---|
| 72 | 자동문 | T2 | 3 | 공용부 | 여자장애인 화장실 도어 오동작. | | |

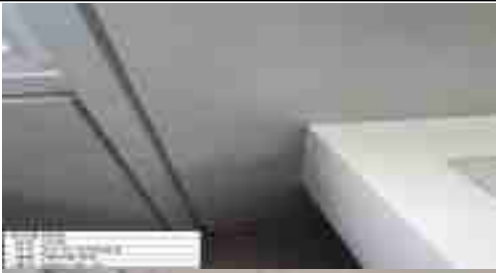
| 구 분 | 공 종 | 위 치 | | | 하 자 내 역 | 하 자 사 진 | 비 고<br>(처리결과) |
|---|---|---|---|---|---|---|---|
| 73 | 타일 | T2 | 3 | 공용부 | 남자화장실 벽타일 파손. | | |

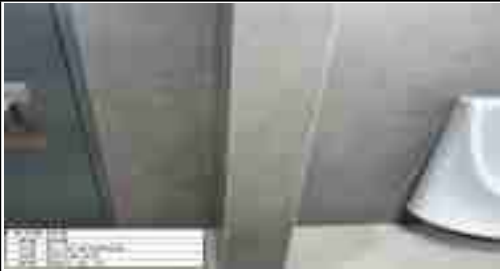
| 구 분 | 공 종 | 위 치 | | | 하 자 내 역 | 하 자 사 진 | 비 고<br>(처리결과) |
|---|---|---|---|---|---|---|---|
| 76 | 타일 | T1 | 3 | 공용부 | 남자화장실 코너 벽타일 파손. | | |

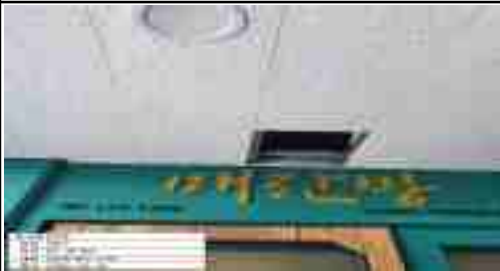
| 구 분 | 공 종 | 위 치 | | | 하 자 내 역 | 하 자 사 진 | 비 고<br>(처리결과) |
|---|---|---|---|---|---|---|---|
| 77 | 텍스 | T1 | 3 | 공용부 | 화장실 앞 복도 텍스 누락. | | |

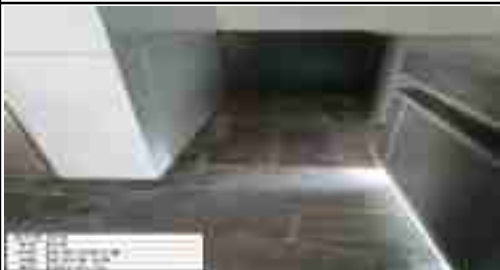
| 구 분 | 공 종 | 위 치 | | | 하 자 내 역 | 하 자 사 진 | 비 고<br>(처리결과) |
|---|---|---|---|---|---|---|---|
| 78 | 타일 | T2 | 3 | 공용부 | 10호기 EL홀 바닥 타일 오염. | | |

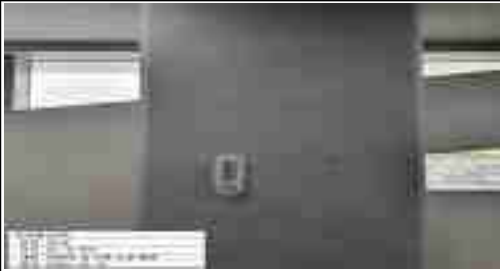
| 구 분 | 공 종 | 위 치 | | | 하 자 내 역 | 하 자 사 진 | 비 고<br>(처리결과) |
|---|---|---|---|---|---|---|---|
| 81 | 도장 | T1 | 3 | 공용부 | 303호 앞 기둥 도장 불량. | | |

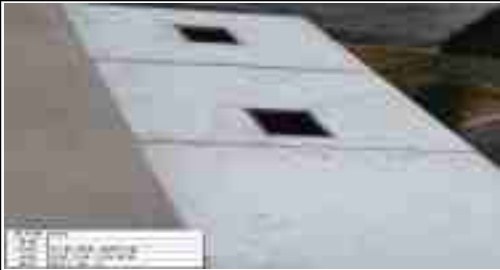
| 구 분 | 공 종 | 위 치 | | | 하 자 내 역 | 하 자 사 진 | 비 고<br>(처리결과) |
|---|---|---|---|---|---|---|---|
| 82 | 벽체 | T1 | 3 | 공용부 | 외곽 실외기실 천장 크랙 발생. | | |

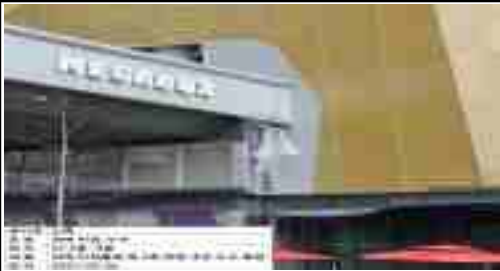
| 구 분 | 공 종 | 위 치 | | | 하 자 내 역 | 하 자 사 진 | 비 고<br>(처리결과) |
|---|---|---|---|---|---|---|---|
| 83 | 벽체 | T2 | 3 | 공용부 | 외벽 마감 불량. | | |

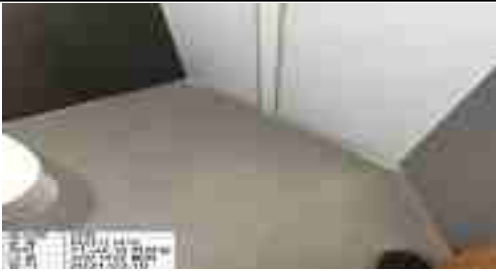
| 구 분 | 공 종 | 위 치 | | | 하 자 내 역 | 하 자 사 진 | 비 고<br>(처리결과) |
|---|---|---|---|---|---|---|---|
| 84 | 타일 | M1 | 2 | 공용부 | 남자 화장실 바닥 타일 마감 불량. | | |

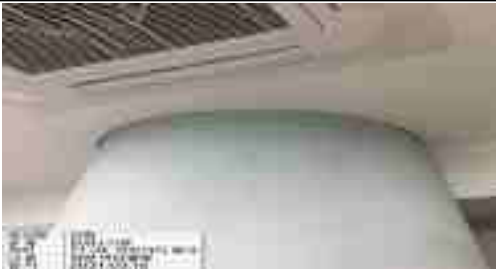
| 구 분 | 공 종 | 위 치 | | | 하 자 내 역 | 하 자 사 진 | 비 고<br>(처리결과) |
|---|---|---|---|---|---|---|---|
| 85 | 석고보드 | M1 | 2 | 지오시아 | 창고 천장과 기둥 마감 불량. | | |

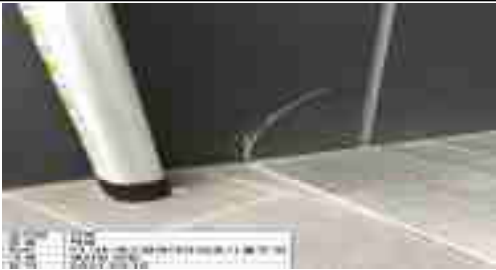
| 구 분 | 공 종 | 위 치 | | | 하 자 내 역 | 하 자 사 진 | 비 고<br>(처리결과) |
|---|---|---|---|---|---|---|---|
| 86 | 도장 | M1 | 2 | 공용부 | 에스컬레이터 벽 도장 훼손. | | |

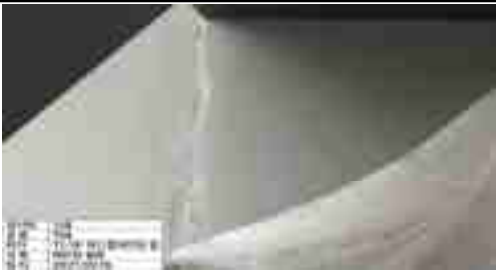
| 구 분 | 공 종 | 위 치 | | | 하 자 내 역 | 하 자 사 진 | 비 고<br>(처리결과) |
|---|---|---|---|---|---|---|---|
| 87 | 도장 | M1 | 2 | 공용부 | 에스컬레이터 벽 도장 박리. | | |

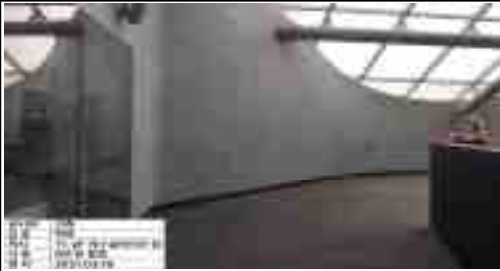
| 구 분 | 공 종 | 위 치 | | | 하 자 내 역 | 하 자 사 진 | 비 고<br>(처리결과) |
|---|---|---|---|---|---|---|---|
| 88 | 도장 | M1 | 2 | 공용부 | 에스컬레이터 벽 도장 박리. | | |

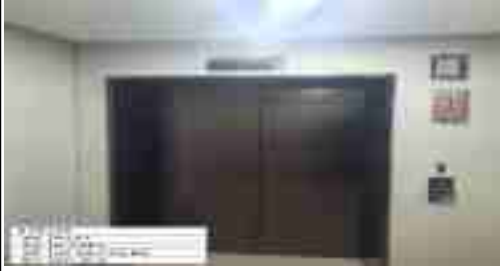
| 구 분 | 공 종 | 위 치 | | | 하 자 내 역 | 하 자 사 진 | 비 고<br>(처리결과) |
|---|---|---|---|---|---|---|---|
| 89 | 석고보드 | M1 | 1 | 공용부 | 8호기 승강기 상부 층표시 마감 불량. | | |

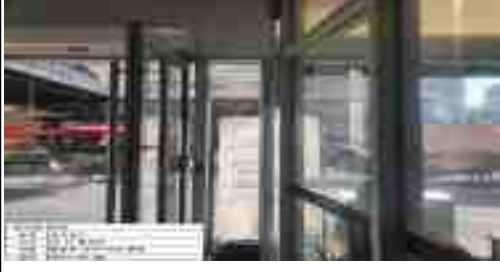
| 구 분 | 공 종 | 위 치 | | | 하 자 내 역 | 하 자 사 진 | 비 고<br>(처리결과) |
|---|---|---|---|---|---|---|---|
| 91 | 석고보드 | M1 | 1 | 공용부 | 출입문 상부 마감 불량. | | |

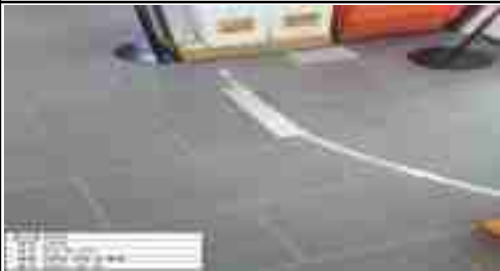
| 구 분 | 공 종 | 위 치 | | | 하 자 내 역 | 하 자 사 진 | 비 고<br>(처리결과) |
|---|---|---|---|---|---|---|---|
| 93 | 바닥 | M1 | 1 | 소다 | 호실 구분 띠 불량. | | |

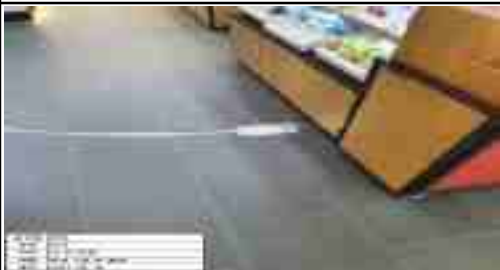
| 구 분 | 공 종 | 위 치 | | | 하 자 내 역 | 하 자 사 진 | 비 고<br>(처리결과) |
|---|---|---|---|---|---|---|---|
| 94 | 바닥 | M1 | 1 | 더샘 | 호실 구분 띠 불량. | | |

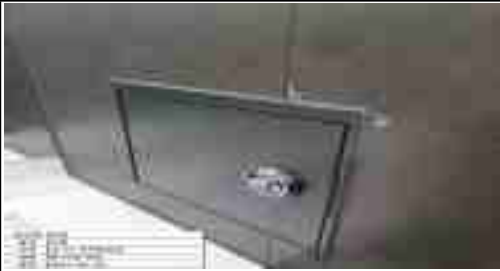
| 구 분 | 공 종 | 위 치 | | | 하 자 내 역 | 하 자 사 진 | 비 고<br>(처리결과) |
|---|---|---|---|---|---|---|---|
| 96 | 타일 | M1 | 1 | 공용부 | 여자 화장실 벽타일 파손. | | |

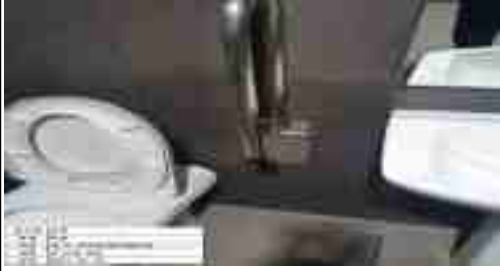
| 구 분 | 공 종 | 위 치 | | | 하 자 내 역 | 하 자 사 진 | 비 고<br>(처리결과) |
|---|---|---|---|---|---|---|---|
| 97 | 타일 | M1 | 1 | 공용부 | 남자장애인 화장실 벽타일 파손. | | |

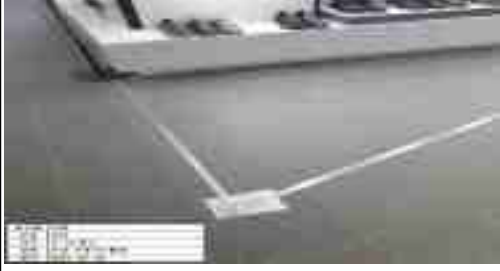
| 구 분 | 공 종 | 위 치 | | | 하 자 내 역 | 하 자 사 진 | 비 고<br>(처리결과) |
|---|---|---|---|---|---|---|---|
| 98 | 바닥 | M1 | 1 | 텐디 | 호실 구분 띠 불량. | | |

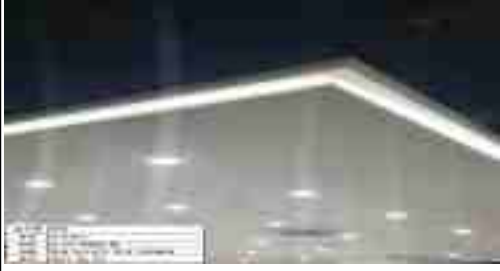
| 구 분 | 공 종 | 위 치 | | | 하 자 내 역 | 하 자 사 진 | 비 고<br>(처리결과) |
|---|---|---|---|---|---|---|---|
| 102 | 석고보드 | M1 | 1 | 이벤트홀 | 이벤트 홀 천장 석고보드 코너 크랙발생. | | |

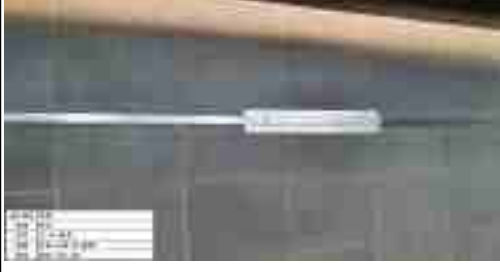
| 구 분 | 공 종 | 위 치 | | | 하 자 내 역 | 하 자 사 진 | 비 고<br>(처리결과) |
|---|---|---|---|---|---|---|---|
| 103 | 바닥 | M1 | 1 | 알로 | 호실 구분 띠 불량. | | |

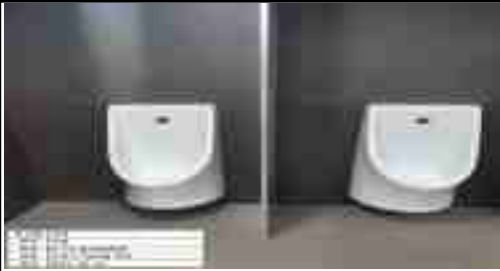
| 구 분 | 공 종 | 위 치 | | | 하 자 내 역 | 하 자 사 진 | 비 고<br>(처리결과) |
|---|---|---|---|---|---|---|---|
| 104 | 타일 | M1 | 1 | 공용부 | 남자화장실 소변기 벽타일 파손. | | |

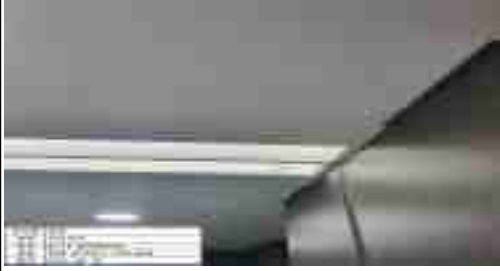
| 구 분 | 공 종 | 위 치 | | | 하 자 내 역 | 하 자 사 진 | 비 고<br>(처리결과) |
|---|---|---|---|---|---|---|---|
| 105 | 타일 | M1 | 1 | 공용부 | 남자화장실 천장 석고보드 크랙 발생. | | |

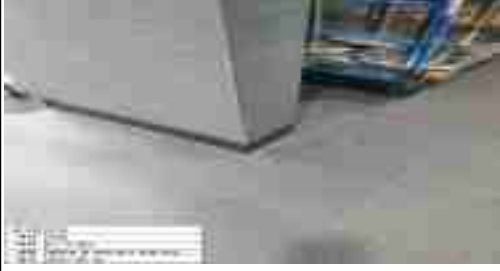
| 구 분 | 공 종 | 위 치 | | | 하 자 내 역 | 하 자 사 진 | 비 고<br>(처리결과) |
|---|---|---|---|---|---|---|---|
| 106 | 타일 | M1 | 1 | 공용부 | 화장실 앞 복도 코너 벽타일 파손. | | |

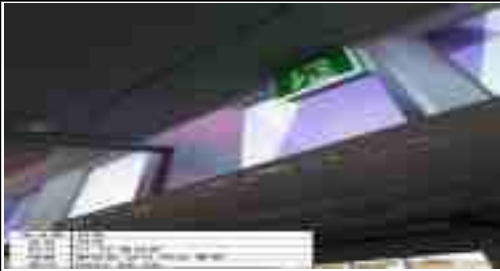
| 구 분 | 공 종 | 위 치 | | | 하 자 내 역 | 하 자 사 진 | 비 고<br>(처리결과) |
|---|---|---|---|---|---|---|---|
| 108 | 벽체 | M1 | 1 | 공용부 | 출입문 상부 마감 불량. | | |

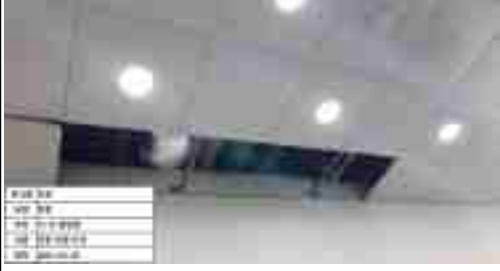
| 구 분 | 공 종 | 위 치 | | | 하 자 내 역 | 하 자 사 진 | 비 고<br>(처리결과) |
|---|---|---|---|---|---|---|---|
| 110 | 천장 | M1 | 1 | 공용부 | 클린룸 천장 판넬 누락. | | |

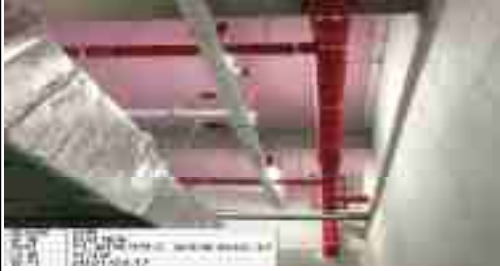
| 구 분 | 공 종 | 위 치 | | | 하 자 내 역 | 하 자 사 진 | 비 고<br>(처리결과) |
|---|---|---|---|---|---|---|---|
| 113 | 천장 | M1 | B1 | 공용부 | 17번 공조기 공조실 천장 마감 불량. | | |

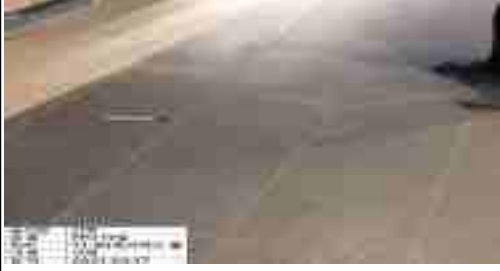
| 구 분 | 공 종 | 위 치 | | | 하 자 내 역 | 하 자 사 진 | 비 고<br>(처리결과) |
|---|---|---|---|---|---|---|---|
| 114 | 타일 | M1 | B1 | 메가박스 | 메가박스 홀 바닥타일 크랙. | | |

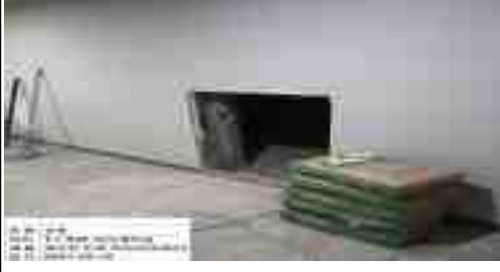
| 구 분 | 공 종 | 위 치 | | | 하 자 내 역 | 하 자 사 진 | 비 고<br>(처리결과) |
|---|---|---|---|---|---|---|---|
| 115 | 벽체 | M1 | B2 | 공용부 | 피난계단실 벽부 마감 불량. | | |

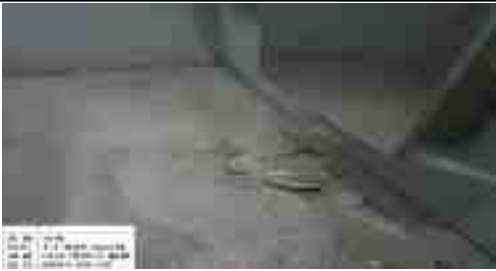
| 구 분 | 공 종 | 위 치 | | | 하 자 내 역 | 하 자 사 진 | 비 고<br>(처리결과) |
|---|---|---|---|---|---|---|---|
| 116 | 도장 | M1 | B2 | 공용부 | EPS실 바닥 에폭시 박리. | | |

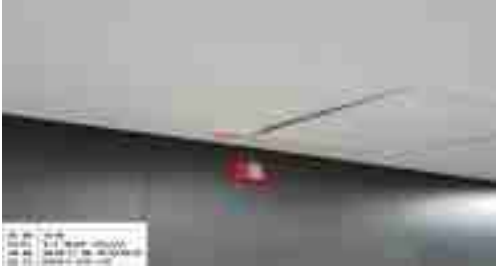
| 구 분 | 공 종 | 위 치 | | | 하 자 내 역 | 하 자 사 진 | 비 고<br>(처리결과) |
|---|---|---|---|---|---|---|---|
| 117 | 석고보드 | M1 | B2 | 공용부 | 여자화장실 천장 석고보드 파손. | | |

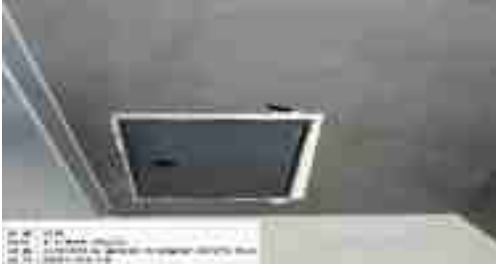
| 구 분 | 공 종 | 위 치 | | | 하 자 내 역 | 하 자 사 진 | 비 고<br>(처리결과) |
|---|---|---|---|---|---|---|---|
| 118 | 타일 | M1 | B2 | 공용부 | 여자화장실 벽타일 파손. | | |

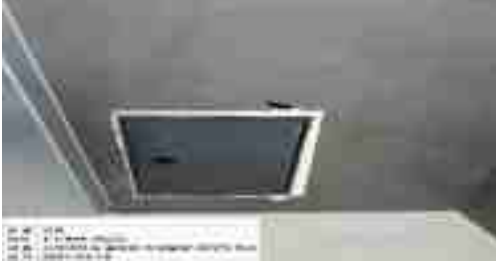
| 구 분 | 공 종 | 위 치 | | | 하 자 내 역 | 하 자 사 진 | 비 고<br>(처리결과) |
|---|---|---|---|---|---|---|---|
| 119 | 도어 | M1 | B2 | 공용부 | 여자화장실 피트도어 도어록 미설치. | | |

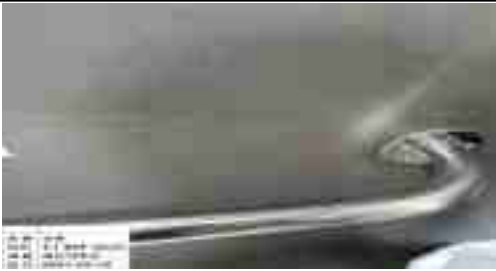
| 구 분 | 공 종 | 위 치 | | | 하 자 내 역 | 하 자 사 진 | 비 고<br>(처리결과) |
|---|---|---|---|---|---|---|---|
| 120 | 타일 | M1 | B2 | 공용부 | 남자 장애인 화장실 벽타일 파손. | | |

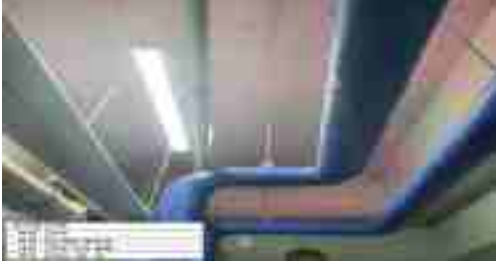
| 구 분 | 공 종 | 위 치 | | | 하 자 내 역 | 하 자 사 진 | 비 고<br>(처리결과) |
|---|---|---|---|---|---|---|---|
| 123 | 미장 | M1 | B3 | 공용부 | 펌프실 천장 마감 불량. | | |

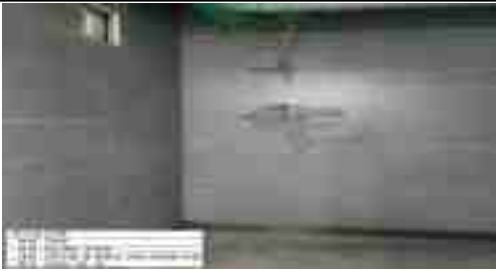
| 구 분 | 공 종 | 위 치 | | | 하 자 내 역 | 하 자 사 진 | 비 고<br>(처리결과) |
|---|---|---|---|---|---|---|---|
| 124 | 타일 | M1 | B3 | 공용부 | 주차장 창고 옆 벽면 결로로 인한 벽타일 오염. | | |

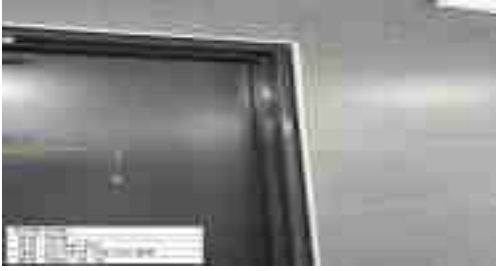
| 구 분 | 공 종 | 위 치 | | | 하 자 내 역 | 하 자 사 진 | 비 고<br>(처리결과) |
|---|---|---|---|---|---|---|---|
| 125 | 타일 | M1 | B3 | 공용부 | 창고2 도어 주변 벽 타일 마감 불량. | | |

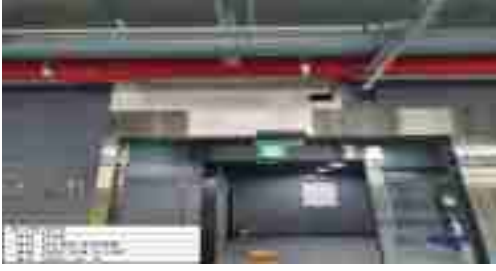
| 구 분 | 공 종 | 위 치 | | | 하 자 내 역 | 하 자 사 진 | 비 고<br>(처리결과) |
|---|---|---|---|---|---|---|---|
| 126 | 타일 | M1 | B3 | 공용부 | 승강장홀 벽부 타일 미 시공. | | |

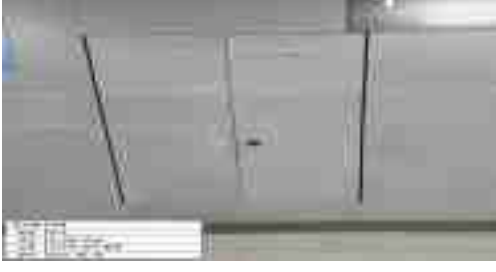
| 구 분 | 공 종 | 위 치 | | | 하 자 내 역 | 하 자 사 진 | 비 고<br>(처리결과) |
|---|---|---|---|---|---|---|---|
| 127 | 도어 | M1 | B3 | 공용부 | PS실 도어락 설치 불량. | | |

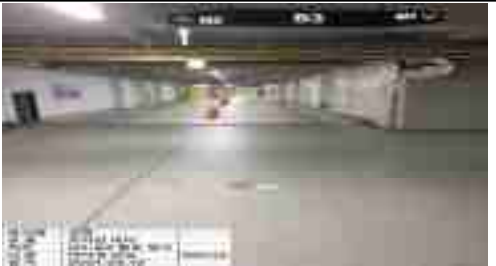
| 구 분 | 공 종 | 위 치 | | | 하 자 내 역 | 하 자 사 진 | 비 고<br>(처리결과) |
|---|---|---|---|---|---|---|---|
| 128 | 미장 | M1 | B3 | 공용부 | 바닥재 파임. | | |

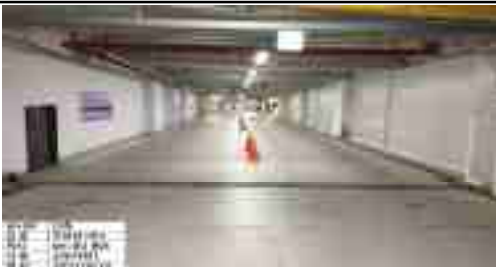
| 구 분 | 공 종 | 위 치 | | | 하 자 내 역 | 하 자 사 진 | 비 고<br>(처리결과) |
|---|---|---|---|---|---|---|---|
| 129 | 도장 | M1 | B3 | 공용부 | 지하 3층 통로 바닥 에폭시 박리. | | |

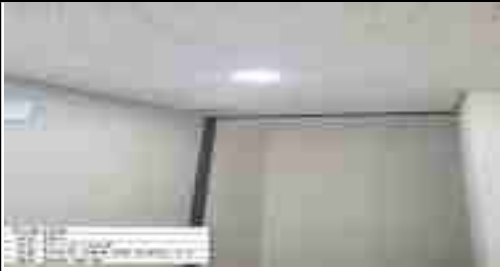
| 구 분 | 공 종 | 위 치 | | | 하 자 내 역 | 하 자 사 진 | 비 고<br>(처리결과) |
|---|---|---|---|---|---|---|---|
| 1 | 누수 | T1 | 11 | 1102호 | - 브릿지 이음부 좌측 천정 누수 텍스 오염.<br>(누수 원인 조치 후 천정 텍스 교체 요함) | | |

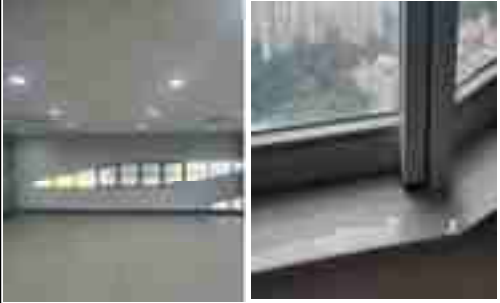
| 구 분 | 공 종 | 위 치 | | | 하 자 내 역 | 하 자 사 진 | 비 고<br>(처리결과) |
|---|---|---|---|---|---|---|---|
| 2 | 누수<br>샷시 | M1 | 1층<br>~<br>11층 | 전용부<br>공용부 | - 전체 층 (공용부, 전용부)에 설치되어 있는 배연창 샷시 주변으로 누수가 전체적으로 발생되고 있으며, 이 누수로 인하여 배연창 시스템 및 전기시설로 빗물이 유입되어 누전 및 쇼트가 발생.<br><br>- 샷시 주변으로 방수 코킹 불량 및 알수 없는 원인으로 빗물이 건물 내부로 유입되어 실내 2차 피해 발생 됨.<br>(건물 전체 외부가 조형물이 부착되어 어디에서 누수가 되는지 파악하기 힘든 구조임) | | |

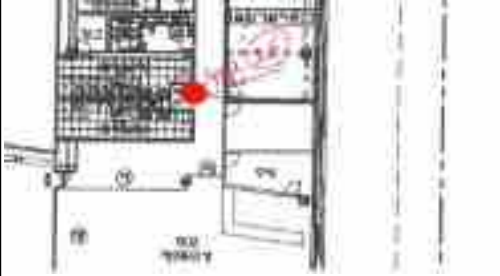
| 구 분 | 공 종 | 위 치 | | | 하 자 내 역 | 하 자 사 진 | 비 고<br>(처리결과) |
|---|---|---|---|---|---|---|---|
| 3 | 누수 | T1 | 11 | 공용부 | - 여자 화장실 출입구 천장 누수.<br>(누수 원인 조치 후 천정 텍스 교체 요함) | | |

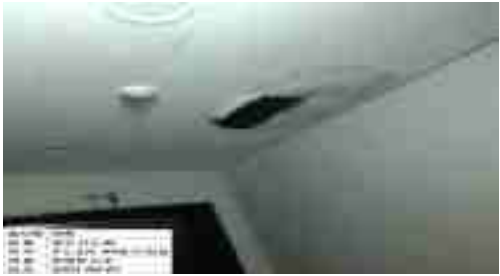
| 구 분 | 공 종 | 위 치 | | | 하 자 내 역 | 하 자 사 진 | 비 고<br>(처리결과) |
|---|---|---|---|---|---|---|---|
| 4 | 누수 | T1 | 11 | 공용부 | - 승강기 (9호) 전실 내부 천정 누수.<br>(누수 원인 조치 후 천정 텍스 교체 요함) | | |

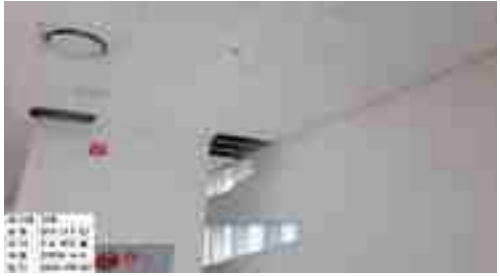
| 구 분 | 공 종 | 위 치 | | | 하 자 내 역 | 하 자 사 진 | 비 고<br>(처리결과) |
|---|---|---|---|---|---|---|---|
| 7 | 누수 | T2 | 11 | 공용부 | - 브릿지 연결 통로 천정 누수로 인하여 천정 텍스 탈락 및 오염.<br>(누수 원인 조치 후 천정 텍스 교체 요함) | | |

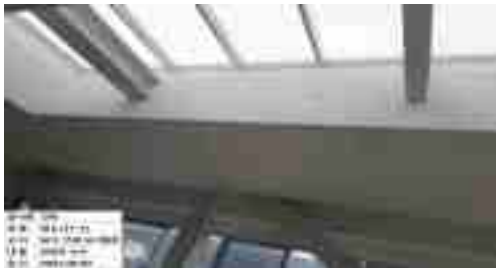
| 구 분 | 공 종 | 위 치 | | | 하 자 내 역 | 하 자 사 진 | 비 고<br>(처리결과) |
|---|---|---|---|---|---|---|---|
| 8 | 누수 | T2 | 11 | 공용부 | - 브릿지 연결 통로 상부 유리 이음새 누수. | | |

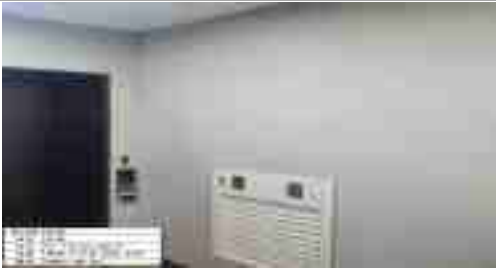
| 구 분 | 공 종 | 위 치 | | | 하 자 내 역 | 하 자 사 진 | 비 고<br>(처리결과) |
|---|---|---|---|---|---|---|---|
| 9 | 누수 | T1 | 11 | 공용부 | - E/L 홀 벽면 누수로 인한 벽면 오염.<br>(누수 원인 조치 후 오염부 재 도색 요함) | | |

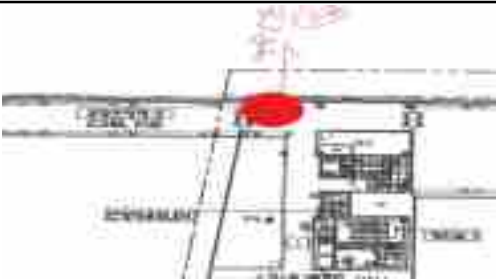
| 구 분 | 공 종 | 위 치 | | | 하 자 내 역 | 하 자 사 진 | 비 고<br>(처리결과) |
|---|---|---|---|---|---|---|---|
| 10 | 누수 | T2 | 11 | 공용부 | - 교통공사쪽 H빔 옆 천장 누수.<br>(누수 원인 조치 후 오염부 재 도색 요함) | | |

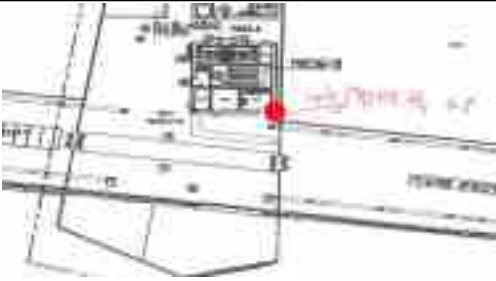
| 구 분 | 공 종 | 위 치 | | | 하 자 내 역 | 하 자 사 진 | 비 고<br>(처리결과) |
|---|---|---|---|---|---|---|---|
| 11 | 누수 | T2 | 11 | 공용부 | - 공공전망대-1(천변쪽)~ AD실 옆 천장 누수 (T1 방향).<br>(누수 원인 조치 후 천정 텍스 교체 요함) | | |

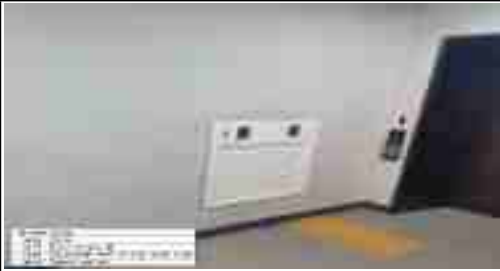
| 구 분 | 공 종 | 위 치 | | | 하 자 내 역 | 하 자 사 진 | 비 고<br>(처리결과) |
|---|---|---|---|---|---|---|---|
| 12 | 누수 | T2 | 11 | 공용부 | - E/L 홀 벽면 누수로 인한 벽면 오염.<br>(누수 원인 조치 후 오염부 재 도색 요함) | | |

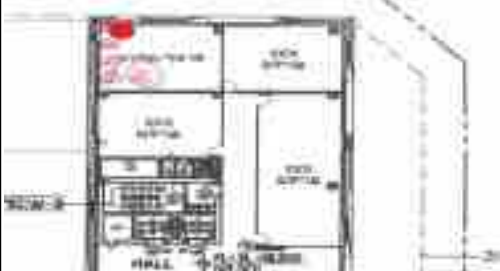
| 구 분 | 공 종 | 위 치 | | | 하 자 내 역 | 하 자 사 진 | 비 고<br>(처리결과) |
|---|---|---|---|---|---|---|---|
| 14 | 누수 | T1 | 10 | 공용부 | - W물 점장실 초교쪽 기둥 천장 누수.<br>(누수 원인 조치 후 천정 텍스 교체, 벽면 재 도색 요함) | | |

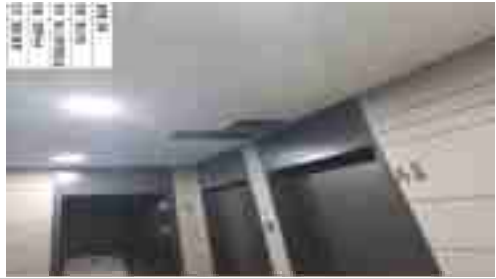
| 구 분 | 공 종 | 위 치 | | | 하 자 내 역 | 하 자 사 진 | 비 고<br>(처리결과) |
|---|---|---|---|---|---|---|---|
| 16 | 누수 | T1 | 10 | 공용부 | - W/C 입구( 여자용쪽) 천장 우천시 누수.<br>(누수 원인 조치 후 천정 텍스 교체 요함) | | |

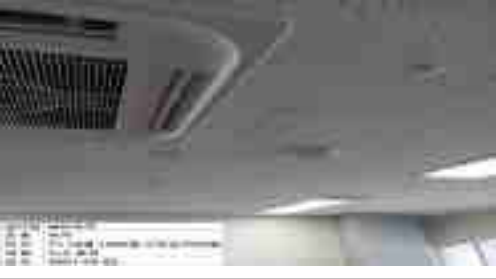
| 구 분 | 공 종 | 위 치 | | | 하 자 내 역 | 하 자 사 진 | 비 고<br>(처리결과) |
|---|---|---|---|---|---|---|---|
| 17 | 누수 | T1 | 10 | 1005호 | - FCU 옆 텍스 누수로 인한 오염.<br>(누수 원인 조치 후 천정 텍스 교체 요함) | | |

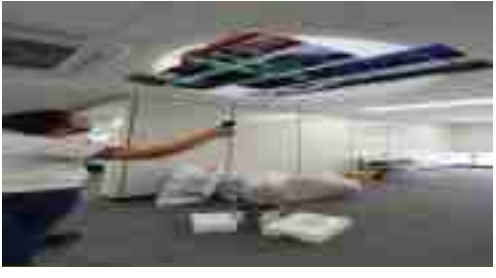
| 구 분 | 공 종 | 위 치 | | | 하 자 내 역 | 하 자 사 진 | 비 고<br>(처리결과) |
|---|---|---|---|---|---|---|---|
| 18 | 누수 | T1 | 10 | 1006호<br>옆 복도 | - 복도 상부 누수 발생.<br>(누수 원인 조치 후 천정 텍스 교체 요함) | | |

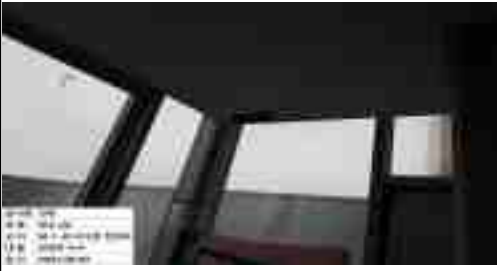
| 구 분 | 공 종 | 위 치 | | | 하 자 내 역 | 하 자 사 진 | 비 고<br>(처리결과) |
|---|---|---|---|---|---|---|---|
| 21 | 누수 | M1 | 4 | 412호 | - 412호 호실 내 천정 누수로 텍스 탈락 및 오염.<br>(누수 원인 조치 후 천정 텍스 교체 요함) | | |

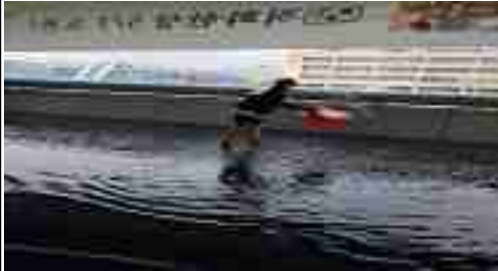
| 구 분 | 공 종 | 위 치 | | | 하 자 내 역 | 하 자 사 진 | 비 고<br>(처리결과) |
|---|---|---|---|---|---|---|---|
| 22 | 우수<br>배수구 | M1 | 3층 | 공용부<br>옥외 | - 우기시 3층 옥외 바닥의 빗물이 바닥 우수 배수관으로 원활히<br>배수가 되지 않아, 보행자 안전사고 발생이 우려되며,<br>이런 빗물로 인하여 2층, 1층 상부에 상습적으로 누수가 발생 됨. | | |

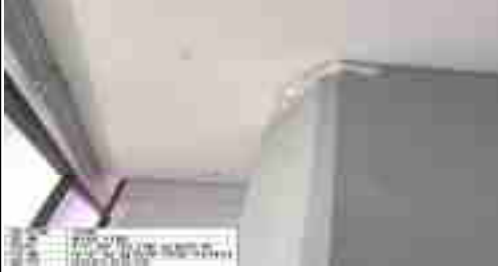
| 구 분 | 공 종 | 위 치 | | | 하 자 내 역 | 하 자 사 진 | 비 고<br>(처리결과) |
|---|---|---|---|---|---|---|---|
| 23 | 누수 | M1 | 2 | 미니멈 | - 미니멈 창고 천장 누수. (누수 원인 조치 요함)<br>- 천정 석고보드 일부 미 마감. (천정 마감 요함) | | |

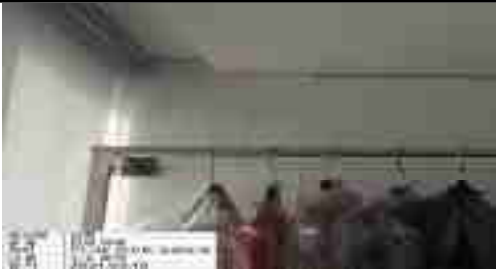
| 구 분 | 공 종 | 위 치 | | | 하 자 내 역 | 하 자 사 진 | 비 고<br>(처리결과) |
|---|---|---|---|---|---|---|---|
| 24 | 누수 | M1 | 2 | 지고트 | - 매장 쇼윈도우 천장 및 벽체 누수 및 벽체 오염.<br>(누수 원인 조치 후 측벽 변색 부위 도색 요함) | | |

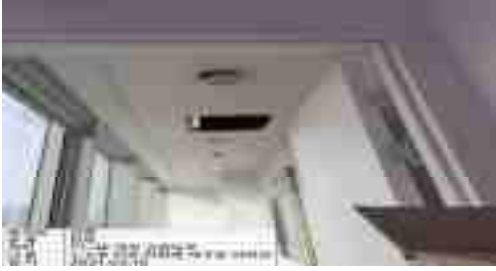
| 구 분 | 공 종 | 위 치 | | | 하 자 내 역 | 하 자 사 진 | 비 고<br>(처리결과) |
|---|---|---|---|---|---|---|---|
| 25 | 누수 | M1 | 2 | 데코 | - 매장 쇼윈도우 천장 누수로 인한 천장재 미처리.<br>(누수 원인 조치 후 점검 개구부위 마감 요함) | | |

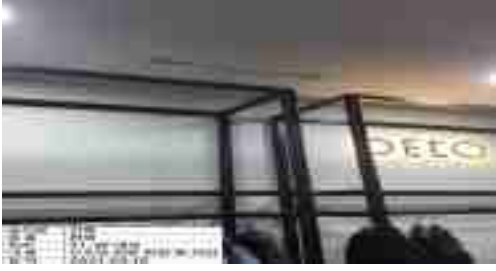
| 구 분 | 공 종 | 위 치 | | | 하 자 내 역 | 하 자 사 진 | 비 고<br>(처리결과) |
|---|---|---|---|---|---|---|---|
| 26 | 누수 | M1 | 2 | 데코 | - 매장 천장 누수 발생. (누수 조치 요함)<br>- 잦은 누수로 인하여 천정 처짐 발생.로 인한 처짐.<br>( 천정 처진 부분 조치 요함) | | |

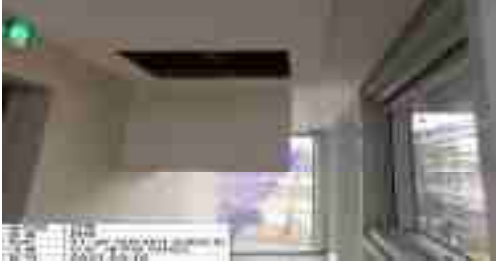
| 구 분 | 공 종 | 위 치 | | | 하 자 내 역 | 하 자 사 진 | 비 고<br>(처리결과) |
|---|---|---|---|---|---|---|---|
| 27 | 누수 | M1 | 2 | 지오지아 | - 지오지아 측벽 창문 부분 누수 발생. (누수 조치 요함)<br>- 누수 점검하기 위하여 뚫은 개구부 미 처리.<br>(개구부 원상복구 요함) | | |

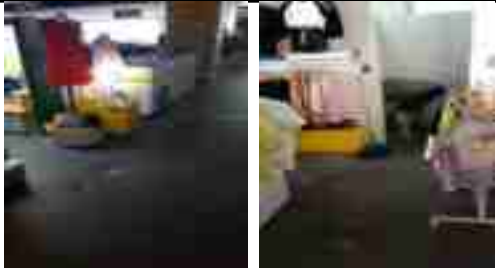
| 구 분 | 공 종 | 위 치 | | | 하 자 내 역 | 하 자 사 진 | 비 고<br>(처리결과) |
|---|---|---|---|---|---|---|---|
| 32 | 누수 | M1 | 2 | 빛나는<br>사춘기 | <ul style="list-style-type: none"> <li>- 우기시 매장 및 부속 창고 누수 발생.<br/>(누수 조치 요함)</li> <li>- 잦은 누수로 인하여 천정 변색 발생.<br/>(천정 재 도장 요함)</li> </ul> | | |

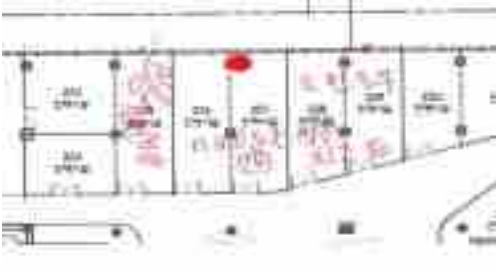
| 구 분 | 공 종 | 위 치 | | | 하 자 내 역 | 하 자 사 진 | 비 고<br>(처리결과) |
|---|---|---|---|---|---|---|---|
| 33 | 누수 | M1 | 2 | 226호 ~7호 | <ul style="list-style-type: none"> <li>- 우기시 이벤트홀 쇼윈도우 및 창고 천장 누수 발생(226호 ~7호).<br/>(누수 조치 요함)</li> <li>- 잦은 누수로 인하여 천정 처짐 및 변색 발생.<br/>(천정 처짐 조치 및 변색 부분 재 도색 요함)</li> </ul> | | |

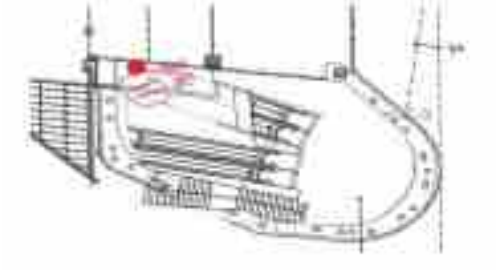
| 구 분 | 공 종 | 위 치 | | | 하 자 내 역 | 하 자 사 진 | 비 고<br>(처리결과) |
|---|---|---|---|---|---|---|---|
| 34 | 누수 | M1 | 2 | 공용부 | <ul style="list-style-type: none"> <li>- 외부 에스컬레이터 상승부~203호 매장사이 우천시 누수.<br/>(누수 조치 요함)</li> <li>- 잦은 누수로 인하여 천정, 측벽 등 변색 발생.<br/>(변색 부위 재 도색 요함)</li> </ul> | | |

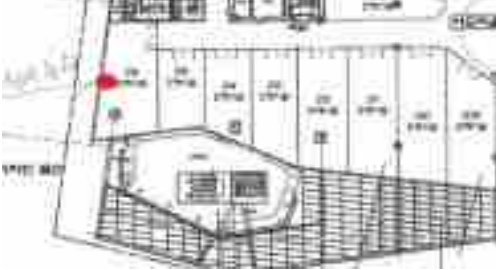
| 구 분 | 공 종 | 위 치 | | | 하 자 내 역 | 하 자 사 진 | 비 고<br>(처리결과) |
|---|---|---|---|---|---|---|---|
| 35 | 누수 | M1 | 2 | 216 | <ul style="list-style-type: none"> <li>- 매장 216호 우천시 창고안 기둥타고 누수.<br/>(누수 조치 요함)</li> </ul> | | |

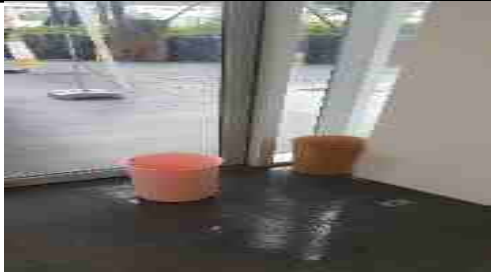
| 구 분 | 공 종 | 위 치 | | | 하 자 내 역 | 하 자 사 진 | 비 고<br>(처리결과) |
|---|---|---|---|---|---|---|---|
| 36 | 누수 | M1 | 1F | 포커스 매장 | <ul style="list-style-type: none"> <li>- 우기시 매장 천정 상부 및 외벽 유리 상부에서 누수.<br/>(누수 조치 요함)</li> <li>- 잦은 누수로 인하여 천정 변색 발생.<br/>(변색 부분 재 도색 요함)</li> </ul> | | |
