# 현물종람확인서

: 세종특별자치시 어진동 510, 513 소재 구분 건물 총15개호실

## 엠브릿지 건축\_하자 Check List.

## 엠브릿지 건축(누수)\_하자 Check List.

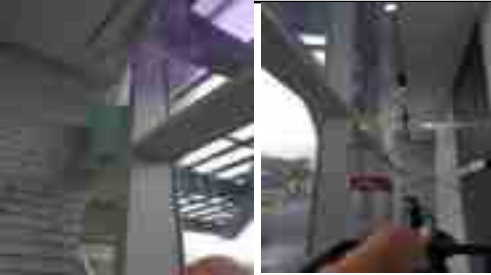
| 구 분 | 공 종 | 위 치 | | | 하 자 내 역 | 하 자 사 진 | 비 고<br>(처리결과) |
|---|---|---|---|---|---|---|---|
| 37 | 누수 | M1 | 1F | 코데즈콤바인 | <ul style="list-style-type: none"> <li>- 우기시 매장 천정 상부 및 외벽 유리 상부에서 누수.<br/>(누수 조치 요함)</li> <li>- 잦은 누수로 인하여 천정 변색 발생.<br/>(변색 부분 재 도색 요함)</li> </ul> | | |

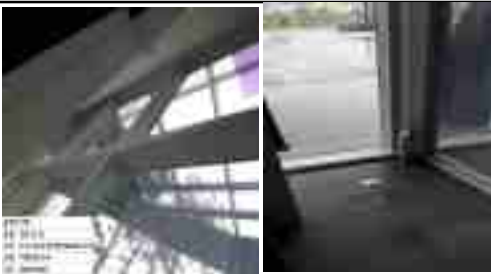
| 구 분 | 공 종 | 위 치 | | | 하 자 내 역 | 하 자 사 진 | 비 고<br>(처리결과) |
|---|---|---|---|---|---|---|---|
| 38 | 누수 | M1 | 1 | ab.f.z | <ul style="list-style-type: none"> <li>- 우기시 매장 천정 상부 및 외벽 유리 상부에서 누수.<br/>(누수 조치 요함)</li> <li>- 잦은 누수로 인하여 천정 변색 발생.<br/>(변색 부분 재 도색 요함)</li> </ul> | | |

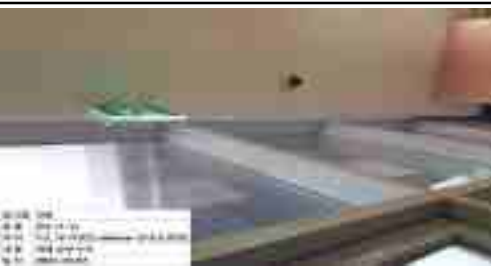
| 구 분 | 공 종 | 위 치 | | | 하 자 내 역 | 하 자 사 진 | 비 고<br>(처리결과) |
|---|---|---|---|---|---|---|---|
| 39 | 누수 | M1 | 1 | 미밍코 매장 | <ul style="list-style-type: none"> <li>- 미밍코 매장 내부 천정 및 창틀 상부 누수.</li> </ul> | | |

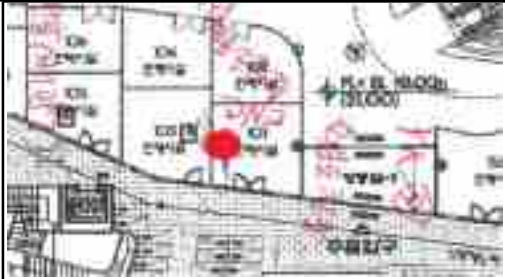
| 구 분 | 공 종 | 위 치 | | | 하 자 내 역 | 하 자 사 진 | 비 고<br>(처리결과) |
|---|---|---|---|---|---|---|---|
| 40 | 누수 | M1 | 1 | ENC | - ENC (101호) 쇼윈도우 유리창 타고 우천시 누수.<br>(누수 조치 요함) | | |

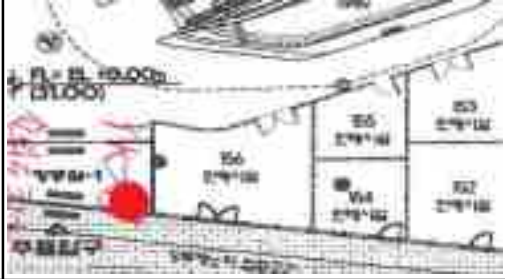
| 구 분 | 공 종 | 위 치 | | | 하 자 내 역 | 하 자 사 진 | 비 고<br>(처리결과) |
|---|---|---|---|---|---|---|---|
| 41 | 누수 | M1 | 1 | 156 | - 156호 우천시 창고 및 쇼윈도우 천장 누수.<br>(누수 조치 요함)<br>- 잦은 누수로 인하여 천정 변색 발생.<br>(변색 부분 재 도색 요함) | | |

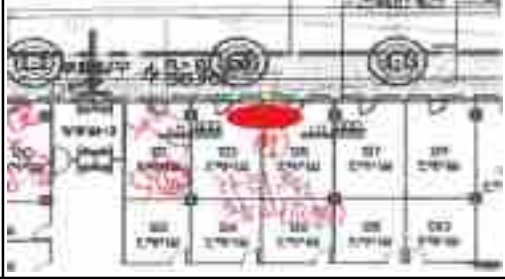
| 구 분 | 공 종 | 위 치 | | | 하 자 내 역 | 하 자 사 진 | 비 고<br>(처리결과) |
|---|---|---|---|---|---|---|---|
| 42 | 누수 | M1 | 1 | 라티움 | - 라티움 (123호,125호) 쇼윈도우 및 창고 우천시 천장 누수.<br>(누수 조치 요함)<br>- 잦은 누수로 인하여 천정 변색 발생.<br>(변색 부분 재 도색 요함) | | |

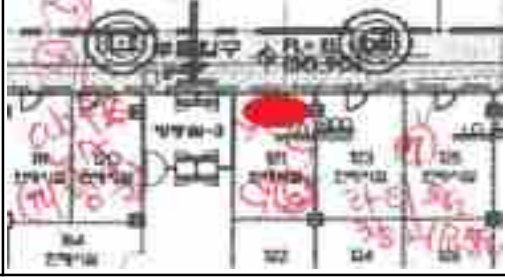
| 구 분 | 공 종 | 위 치 | | | 하 자 내 역 | 하 자 사 진 | 비 고<br>(처리결과) |
|---|---|---|---|---|---|---|---|
| 43 | 누수 | M1 | 1 | 121 | - 방풍실3 옆 (121호) 우천시 쇼윈도우 천장 누수.<br>(누수 조치요함) | | |

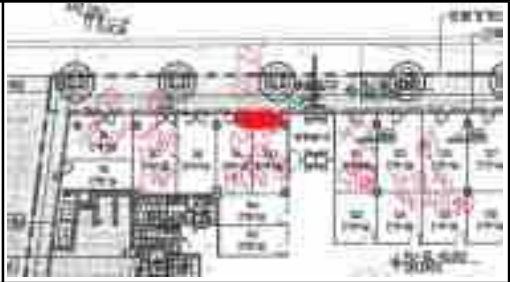
| 구 분 | 공 종 | 위 치 | | | 하 자 내 역 | 하 자 사 진 | 비 고<br>(처리결과) |
|---|---|---|---|---|---|---|---|
| 44 | 누수 | M1 | 1 | 물 | <ul style="list-style-type: none"> <li>- 물 (119호,120호) 피팅룸 우천시 천장 누수.<br/>(누수 조치 요함)</li> <li>- 잦은 누수로 인하여 천정 변색 발생.<br/>(변색 부분 재 도색 요함)</li> </ul> | | |

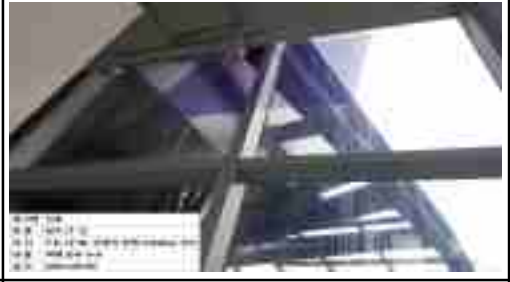
| 구 분 | 공 종 | 위 치 | | | 하 자 내 역 | 하 자 사 진 | 비 고<br>(처리결과) |
|---|---|---|---|---|---|---|---|
| 45 | 누수 | M1 | 1 | ST.프렌치 | <ul style="list-style-type: none"> <li>- 매장내 천정 및 유리벽 상단 누수.</li> </ul> | | |

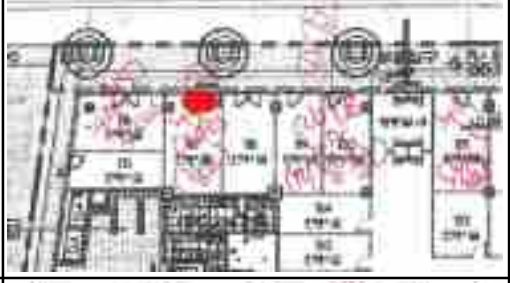
| 구 분 | 공 종 | 위 치 | | | 하 자 내 역 | 하 자 사 진 | 비 고<br>(처리결과) |
|---|---|---|---|---|---|---|---|
| 46 | 누수 | M1 | 1 | 117 | <ul style="list-style-type: none"> <li>- 117호 우천시 창고 천장 누수.<br/>(누수 조치 요함)</li> <li>- 잦은 누수로 인하여 천정 변색 발생.<br/>(변색 부분 재 도색 요함)</li> </ul> | | |

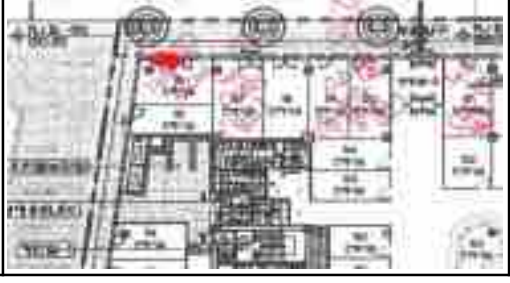
| 구 분 | 공 종 | 위 치 | | | 하 자 내 역 | 하 자 사 진 | 비 고<br>(처리결과) |
|---|---|---|---|---|---|---|---|
| 47 | 누수 | M1 | 1 | 116 | <ul style="list-style-type: none"> <li>- FCUS (116호) 우천시 출입문쪽 약 3m정도 여러개소 천장누수.<br/>(누수 조치 요함)</li> <li>- 잦은 누수로 인하여 측벽, 천정 변색 발생.<br/>(변색 부분 재 도색 요함)</li> </ul> | | |

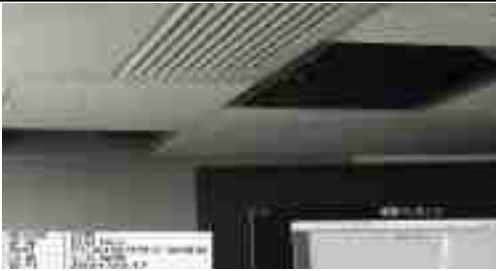
| 구 분 | 공 종 | 위 치 | | | 하 자 내 역 | 하 자 사 진 | 비 고<br>(처리결과) |
|---|---|---|---|---|---|---|---|
| 48 | 누수 | M1 | B1 | 메가박스 | - 방재실 천장 간헐 누수 발생.<br>(방재실은 전자 장비가 많아 누수가 발생되면 피해가 크니 빠른 조치 요함) | | |

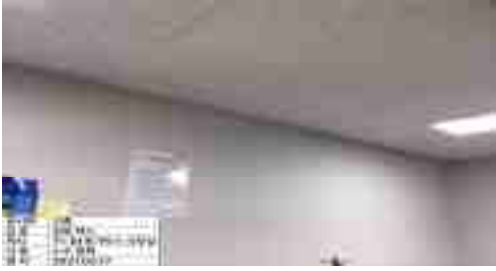
| 구 분 | 공 종 | 위 치 | | | 하 자 내 역 | 하 자 사 진 | 비 고<br>(처리결과) |
|---|---|---|---|---|---|---|---|
| 49 | 누수 | M1 | B1 | 메가박스 | - 사무실 천장 누수.<br>(사무실 하단에 전자 장비가 많아 누수 지속 발생시 피해가 커지니 빠른 조치 요함) | | |

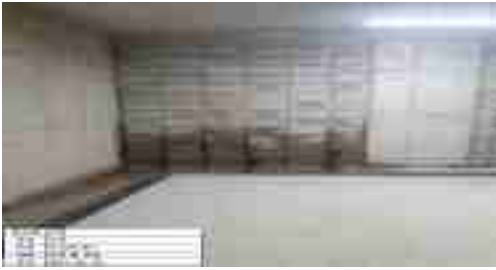
| 구 분 | 공 종 | 위 치 | | | 하 자 내 역 | 하 자 사 진 | 비 고<br>(처리결과) |
|---|---|---|---|---|---|---|---|
| 51 | 누수 | M1 | B3 | 공용부 | - PIT 측벽 상부, 하단 누수 발생. | | |

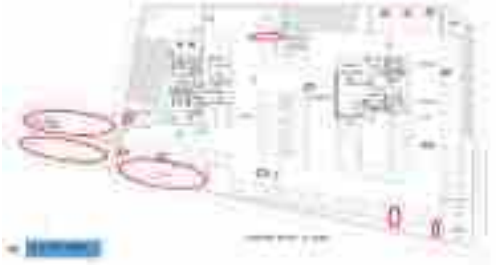
| 구 분 | 공 종 | 위 치 | | | 하 자 내 역 | 하 자 사 진 | 비 고<br>(처리결과) |
|---|---|---|---|---|---|---|---|
| 52 | 누수 | M1 | B3 | 공용부 | - 지하 주차장 천정 누수 16개소 발생.<br>- 천정 누수로 인하여 내화 품질 탈락이 발생되어 안전사고 발생위험.<br>(천정 누수 및 품질 탈락부분 조치 요함) | | |

| 구 분 | 공 종 | 위 치 | | | 하 자 내 역 | 비 고<br>(처리결과) |
|---|---|---|---|---|---|---|
| 52 | 누수 | M1 | B3 | 공용부 | - 지하 주차장 천정 누수 16개소 발생.<br>- 천정 누수로 인하여 내화 폼칠 탈락이 발생되어 안전사고 발생위험. (천정 누수 및 폼칠 탈락부분 조치 요함) | |

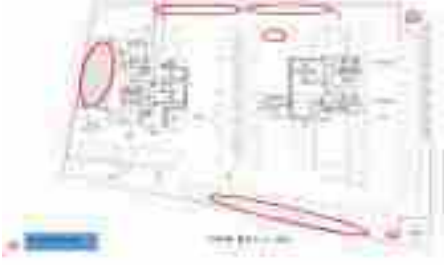
| 구 분 | 공 종 | 위 치 | | | 하 자 내 역 | 하 자 사 진 | 비 고<br>(처리결과) |
|---|---|---|---|---|---|---|---|
| 53 | 누수 | M1 | B4 | 공용부 | <ul style="list-style-type: none"> <li>- 지하 주차장 누수 8개소.</li> <li>- 천정 누수로 인하여 내화 품질 탈락이 발생되어 안전사고 발생위험.</li> </ul> (천정 누수 및 품질 탈락부분 조치 요함) | | |

| 구 분 | 공 종 | 위 치 | | | 하 자 내 역 | 비 고<br>(처리결과) |
|---|---|---|---|---|---|---|
| 53 | 누수 | M1 | B4 | 공용부 | <ul style="list-style-type: none"> <li>- 지하 주차장 누수 8개소.</li> <li>- 천정 누수로 인하여 내화 폼칠 탈락이 발생되어 안전사고 발생위험.<br/>(천정 누수 및 폼칠 탈락부분 조치 요함)</li> </ul> | |

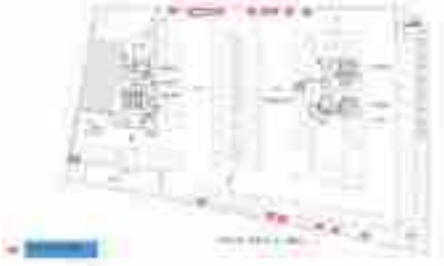
| 구 분 | 공 종 | 위 치 | | | 하 자 내 역 | 하 자 사 진 | 비 고<br>(처리결과) |
|---|---|---|---|---|---|---|---|
| 54 | 누수 | M1 | B5 | 공용부 | <ul style="list-style-type: none"> <li>- 지하 주차장 누수 17개소.</li> <li>- 천정 누수로 인하여 내화 품질 탈락이 발생되어 안전사고 발생위험.</li> </ul> (천정 누수 및 품질 탈락부분 조치 요함) | | |

| 구 분 | 공 종 | 위 치 | | | 하 자 내 역 | 비 고<br>(처리결과) |
|---|---|---|---|---|---|---|
| 54 | 누수 | M1 | B5 | 공용부 | <ul style="list-style-type: none"> <li>- 지하 주차장 누수 17개소.</li> <li>- 천정 누수로 인하여 내화 폼칠 탈락이 발생되어 안전사고 발생위험.<br/>(천정 누수 및 폼칠 탈락부분 조치 요함)</li> </ul> | |

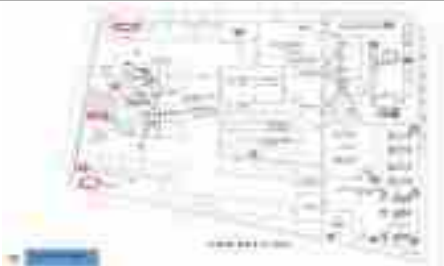
| 구 분 | 공 종 | 위 치 | | | 하 자 내 역 | 하 자 사 진 | 비 고<br>(처리결과) |
|---|---|---|---|---|---|---|---|
| 55 | 누수 | M1 | B6 | 공용부 | <ul style="list-style-type: none"> <li>- 지하 주차장 및 공용부 누수 17개소.</li> <li>- 천정 누수로 인하여 내화 품질 탈락이 발생되어 안전사고 발생위험.</li> </ul> (천정 누수 및 품질 탈락부분 조치 요함) | | |

| 구 분 | 공 종 | 위 치 | | | 하 자 내 역 | 비 고<br>(처리결과) |
|---|---|---|---|---|---|---|
| 55 | 누수 | M1 | B6 | 공용부 | <ul style="list-style-type: none"> <li>- 지하 주차장 및 공용부 누수 17개소.</li> <li>- 천정 누수로 인하여 내화 품질 탈락이 발생되어 안전사고 발생위험.<br/>(천정 누수 및 품질 탈락부분 조치 요함)</li> </ul> | |

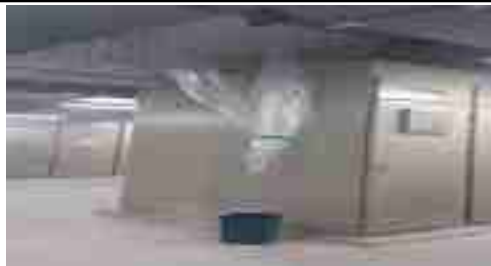
| 구 분 | 공 종 | 위 치 | | | 하 자 내 역 | 하 자 사 진 | 비 고<br>(처리결과) |
|---|---|---|---|---|---|---|---|
| 56 | 누수 | M1 | B6 | 전기실 | <ul style="list-style-type: none"> <li>- 전기실 상부 천정 누수 다수 발생.</li> </ul> (누수로 인한 감전사고 및 건물 전체 정전사고 발생 우려 심각함) | | |

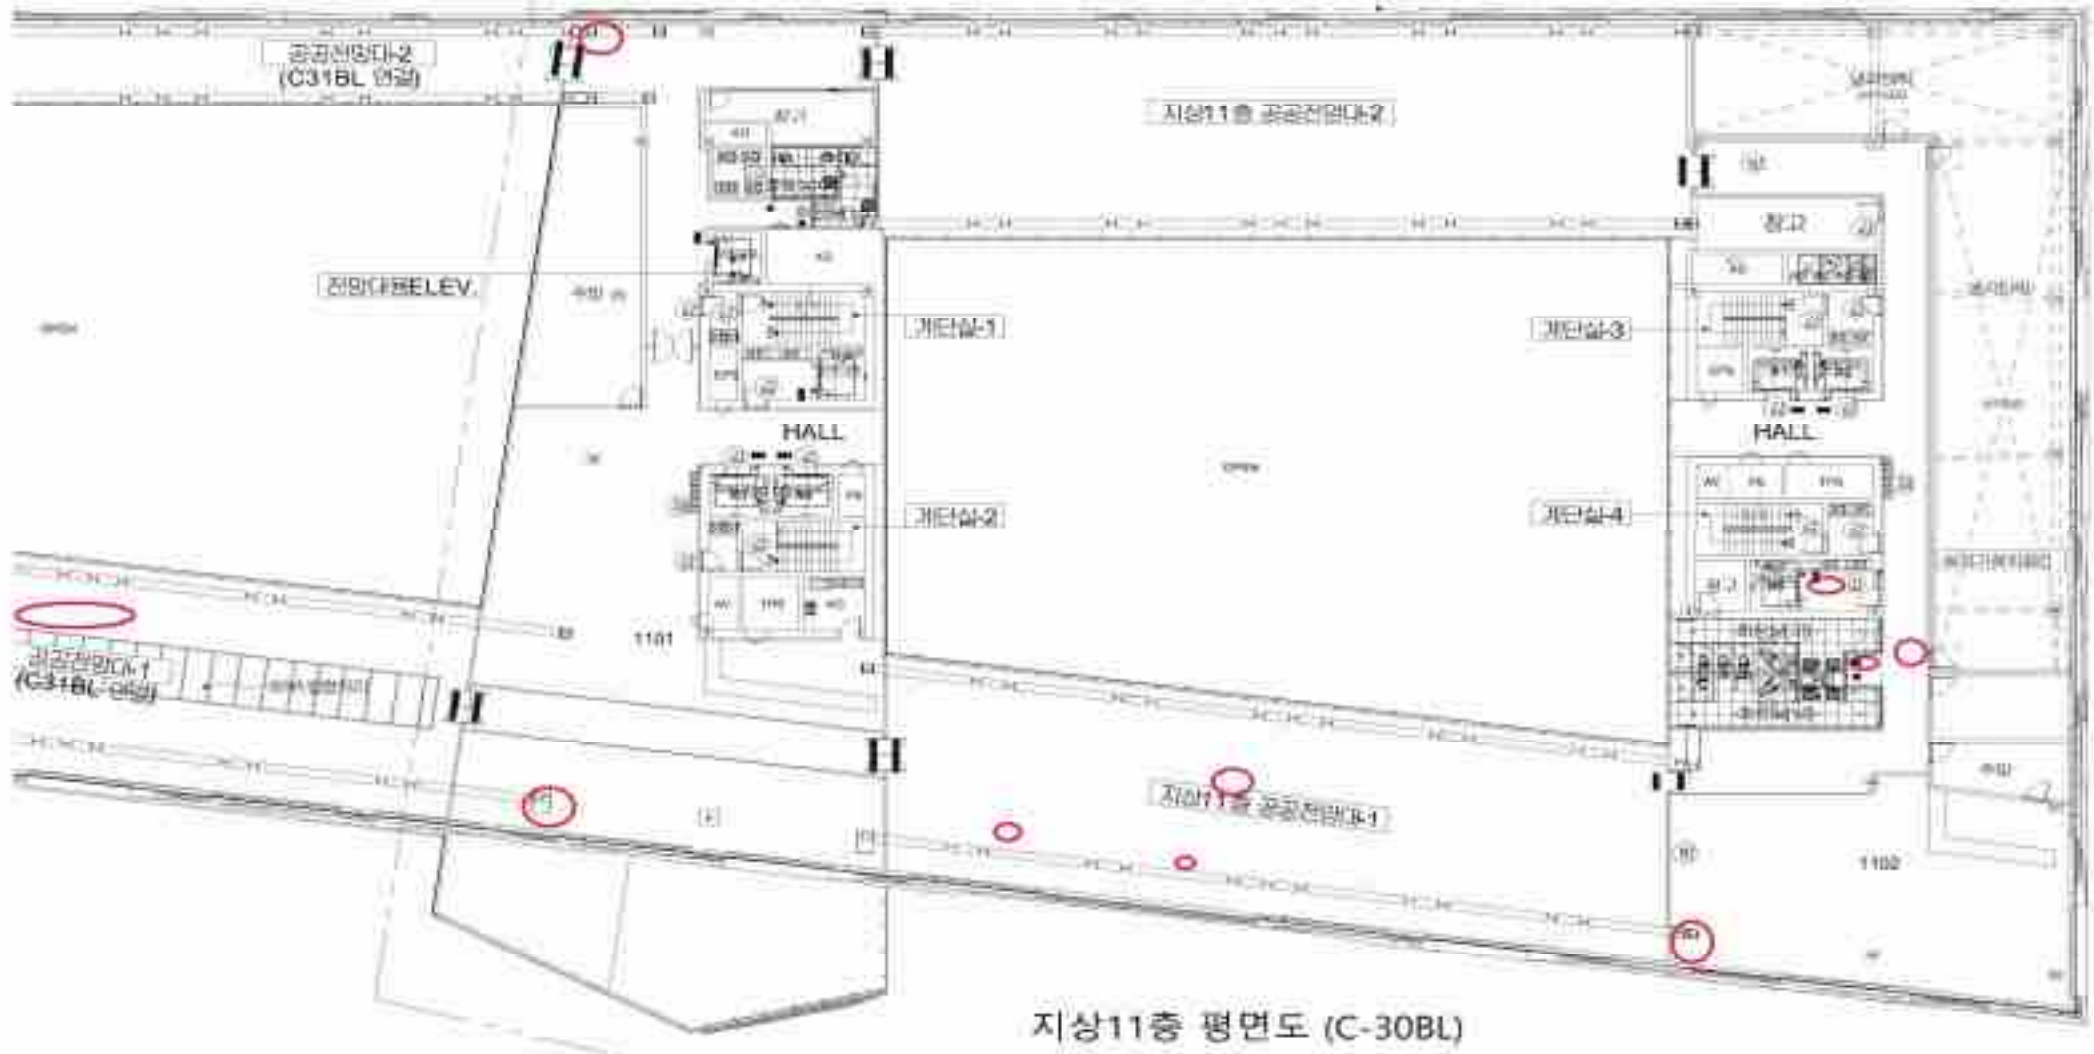
| 구 분 | 공 종 | 위 치 | | | 하 자 내 역 | 비 고<br>(처리결과) |
|---|---|---|---|---|---|---|
| 1~11 | 누수 | M1 | 11 | | - M1동 11층 전용부 및 공용부 누수 10개소 | |

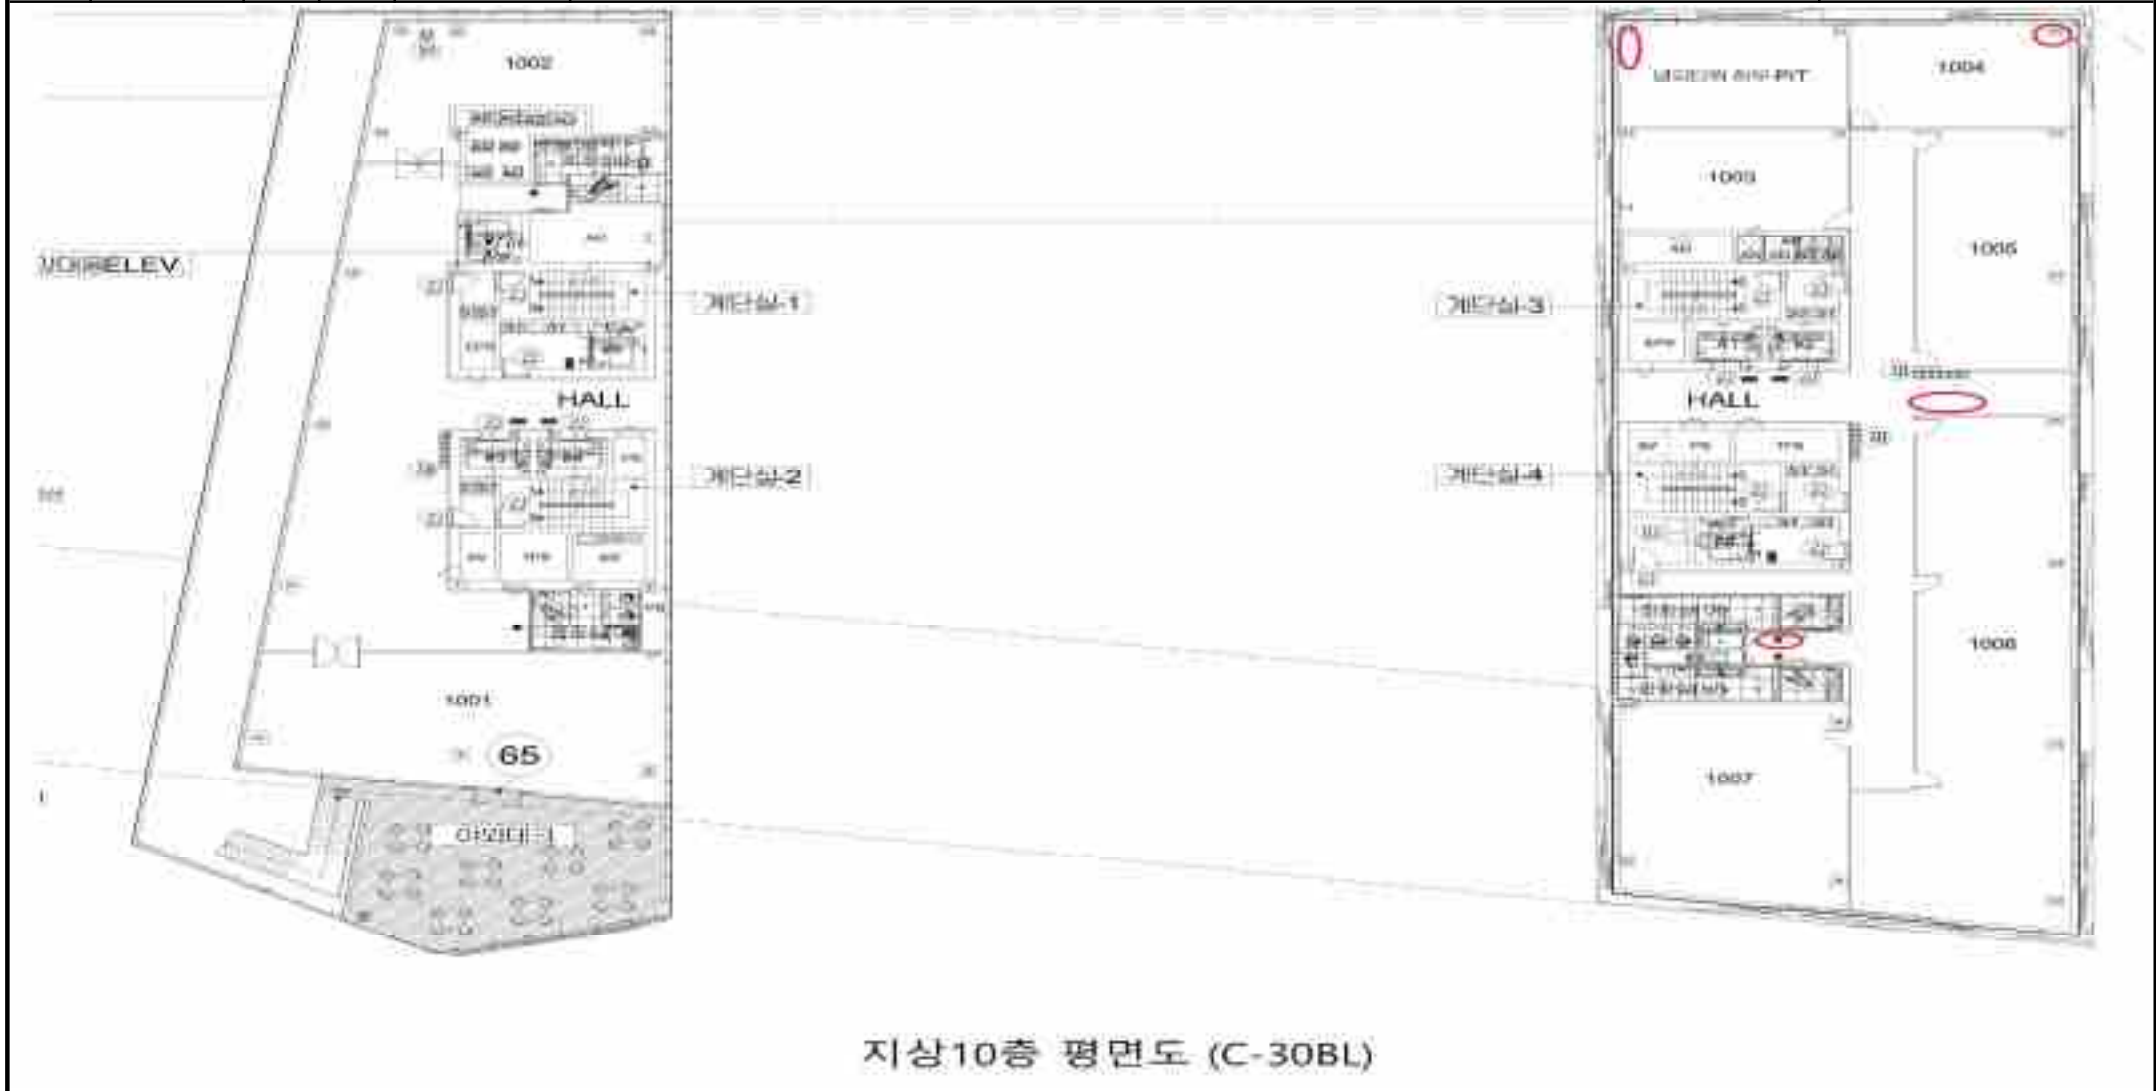
| 구 분 | 공 종 | 위 치 | | | 하 자 내 역 | 비 고<br>(처리결과) |
|---|---|---|---|---|---|---|
| 13~17 | 누수 | M1 | 10 | | - M1동 10층 전용부 및 공용부 누수 4개소 | |

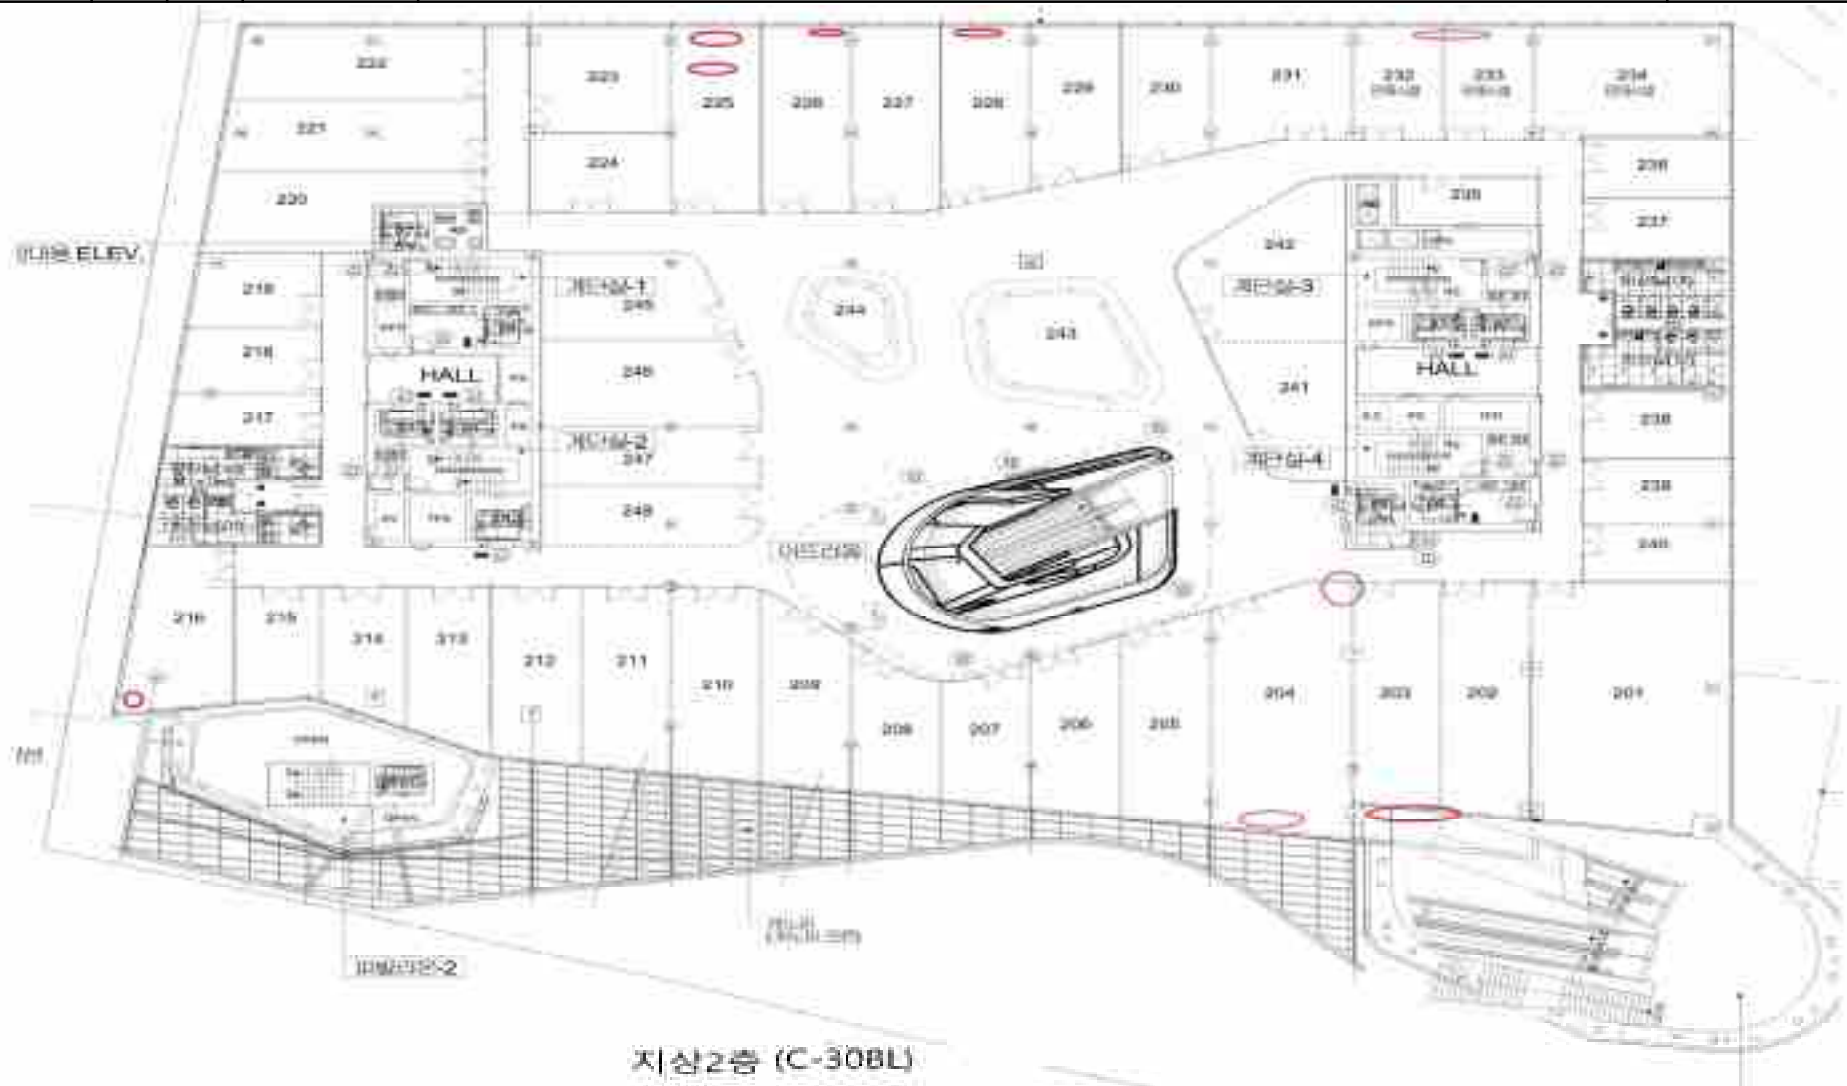
| 구 분 | 공 종 | 위 치 | | | 하 자 내 역 | 비 고<br>(처리결과) |
|---|---|---|---|---|---|---|
| 22~34 | 누수 | M1 | 2 | | - M1동 2층 전용부 및 공용부 누수 9개소 | |

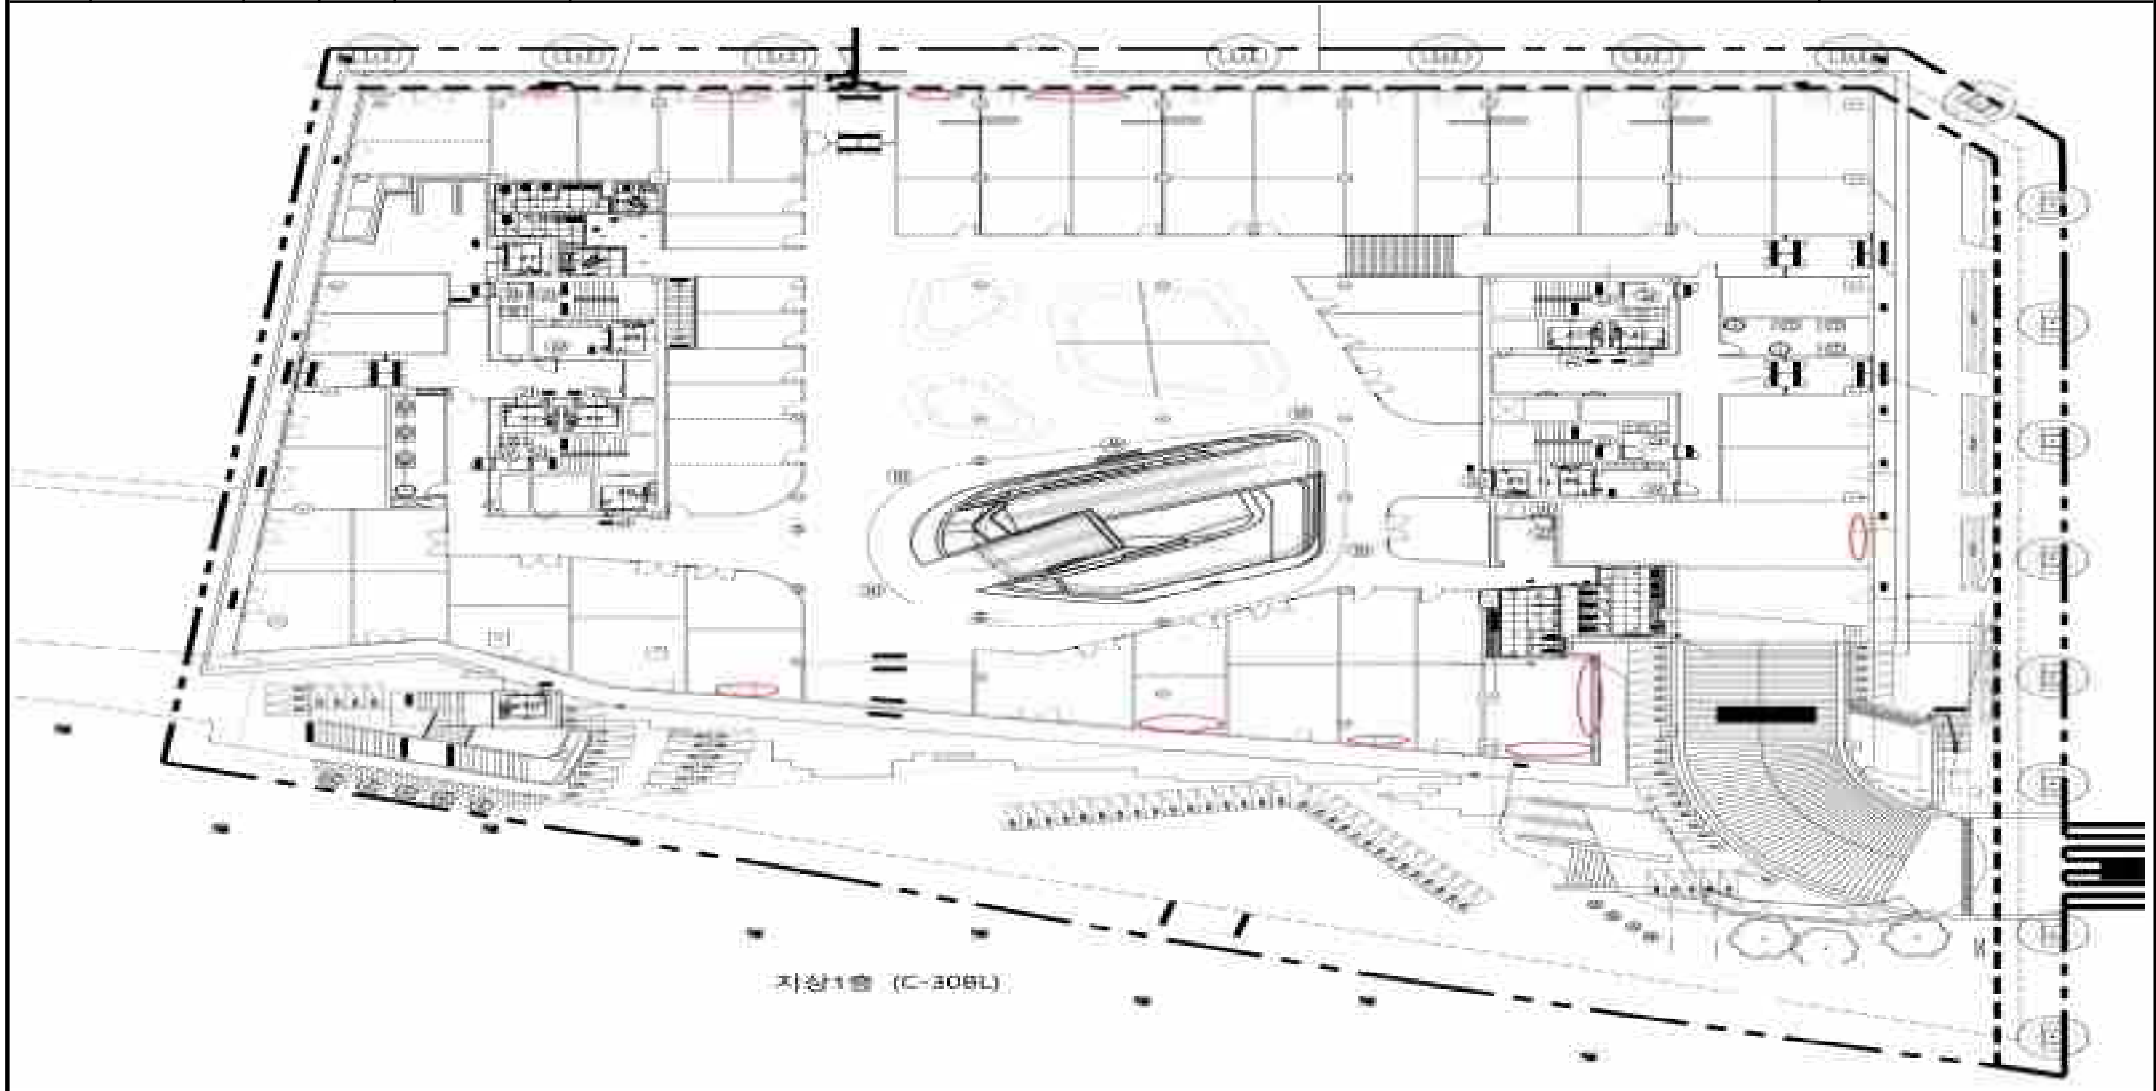
| 구 분 | 공 종 | 위 치 | | | 하 자 내 역 | 비 고<br>(처리결과) |
|---|---|---|---|---|---|---|
| 35~46 | 누수 | M1 | 1 | | - M1동 1층 전용부 및 공용부 누수 11개소 | |

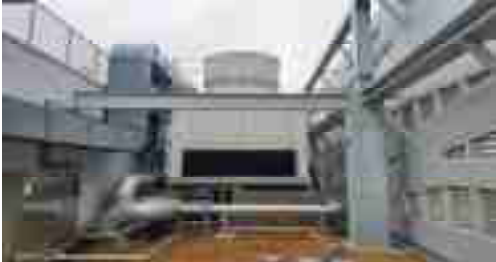
| 구 분 | 공 종 | 위 치 | | | 하 자 내 역 | 하 자 사 진 | 비 고<br>(처리결과) |
|---|---|---|---|---|---|---|---|
| 2 | FCU | M1 | 11 | 공용 | 냉동기 냉각수 온수 상승으로 냉동기 운전이 원활하지 않음. | | |

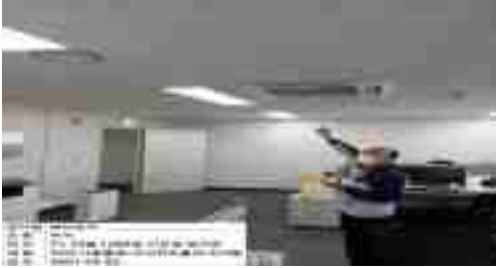
| 구 분 | 공 종 | 위 치 | | | 하 자 내 역 | 하 자 사 진 | 비 고<br>(처리결과) |
|---|---|---|---|---|---|---|---|
| 5 | FCU | T1 | 10 | 1005호 | 호실 FCU 무선리모컨 작동 불량. | | |

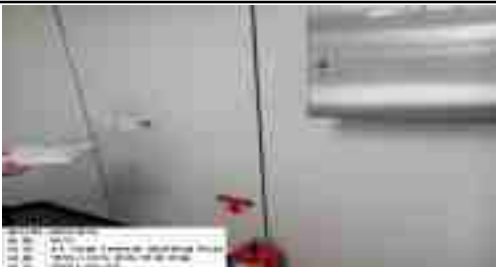
| 구 분 | 공 종 | 위 치 | | | 하 자 내 역 | 하 자 사 진 | 비 고<br>(처리결과) |
|---|---|---|---|---|---|---|---|
| 6 | FCU | T1 | 10 | 1005호 | 호실 FCU 유선리모컨 작동 불량. | | |

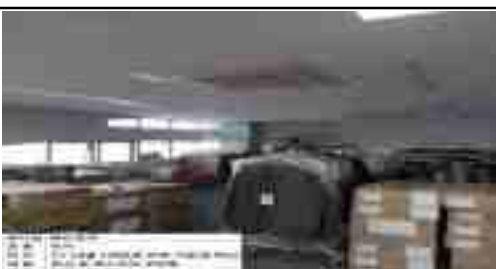
| 구 분 | 공 종 | 위 치 | | | 하 자 내 역 | 하 자 사 진 | 비 고<br>(처리결과) |
|---|---|---|---|---|---|---|---|
| 7 | FCU | T1 | 10 | 1006호 | 호실 FCU 유선리모컨 회로 미 구성. | | |

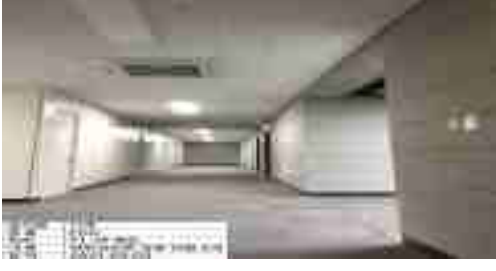
| 구 분 | 공 종 | 위 치 | | | 하 자 내 역 | 하 자 사 진 | 비 고<br>(처리결과) |
|---|---|---|---|---|---|---|---|
| 18 | FCU | T1 | 7 | 공용부 | 복도 FCU 유선リモ컨 회로 미 구성. | | |

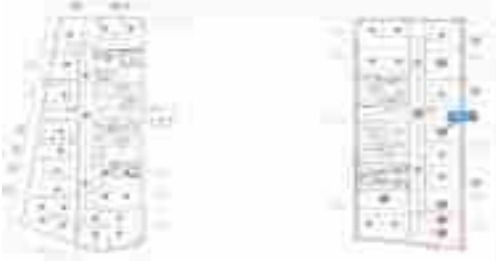
| 구 분 | 공 종 | 위 치 | | | 하 자 내 역 | 하 자 사 진 | 비 고<br>(처리결과) |
|---|---|---|---|---|---|---|---|
| 25 | FCU | T1 | 7 | 707호 | 세대내 FCU 자동밸브 작동불량. | | |

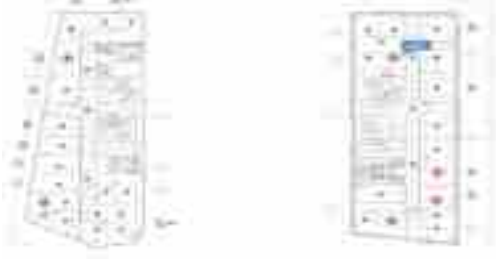
| 구 분 | 공 종 | 위 치 | | | 하 자 내 역 | 하 자 사 진 | 비 고<br>(처리결과) |
|---|---|---|---|---|---|---|---|
| 26 | FCU | T1 | 6 | 604호 | 세대내 FCU 작동불능, 리모컨작동불량(유선) | | |

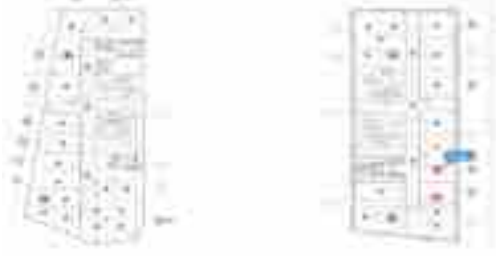
| 구 분 | 공 종 | 위 치 | | | 하 자 내 역 | 하 자 사 진 | 비 고<br>(처리결과) |
|---|---|---|---|---|---|---|---|
| 27 | FCU | T1 | 6 | 607호 | 세대내 FCU 누수. | | |

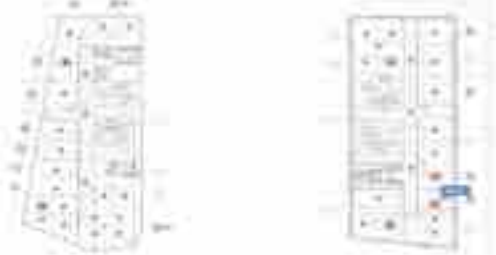
| 구 분 | 공 종 | 위 치 | | | 하 자 내 역 | 하 자 사 진 | 비 고<br>(처리결과) |
|---|---|---|---|---|---|---|---|
| 28 | FCU | T1 | 6 | 607호 | 세대내 FCU 자동밸브 이상. | | |

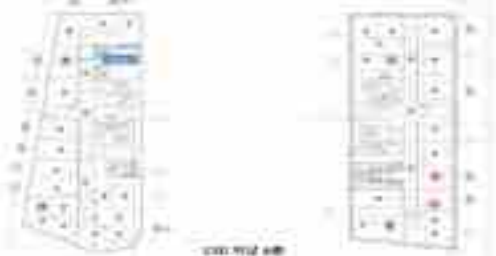
| 구 분 | 공 종 | 위 치 | | | 하 자 내 역 | 하 자 사 진 | 비 고<br>(처리결과) |
|---|---|---|---|---|---|---|---|
| 29 | FCU | T2 | 6 | 603호 | 세대내 FCU 작동 불량. | | |

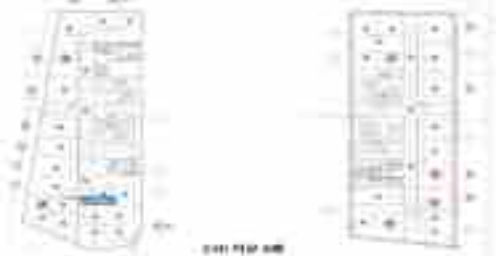
| 구 분 | 공 종 | 위 치 | | | 하 자 내 역 | 하 자 사 진 | 비 고<br>(처리결과) |
|---|---|---|---|---|---|---|---|
| 30 | FCU | T2 | 6 | 602호 | 세대내 FCU 무선 리모컨 작동 불량. | | |

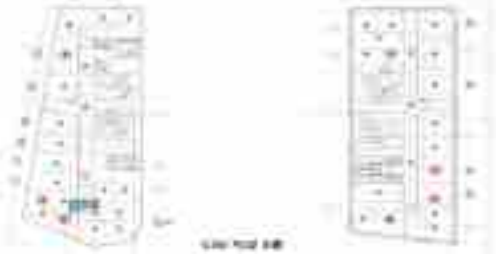
| 구 분 | 공 종 | 위 치 | | | 하 자 내 역 | 하 자 사 진 | 비 고<br>(처리결과) |
|---|---|---|---|---|---|---|---|
| 31 | FCU | T2 | 6 | 602호 | 세대내 FCU 누수. | | |

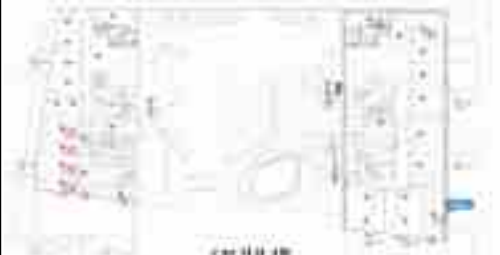
| 구 분 | 공 종 | 위 치 | | | 하 자 내 역 | 하 자 사 진 | 비 고<br>(처리결과) |
|---|---|---|---|---|---|---|---|
| 33 | FCU | T1 | 3 | 공용 | FCU 작동불능. | | |

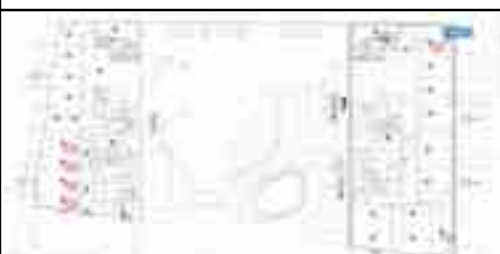
| 구 분 | 공 종 | 위 치 | | | 하 자 내 역 | 하 자 사 진 | 비 고<br>(처리결과) |
|---|---|---|---|---|---|---|---|
| 34 | FCU | T1 | 3 | 302호 | 세대내 매란방 FCU 누수. | | |

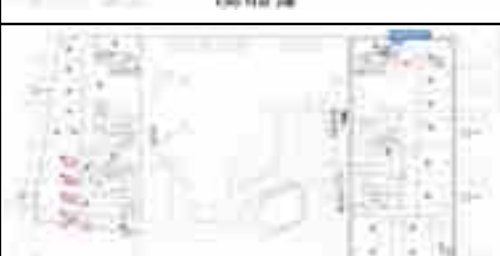
| 구 분 | 공 종 | 위 치 | | | 하 자 내 역 | 하 자 사 진 | 비 고<br>(처리결과) |
|---|---|---|---|---|---|---|---|
| 35 | FCU | T1 | 3 | 공용 | 화장실 앞 FCU 작동불능. | | |

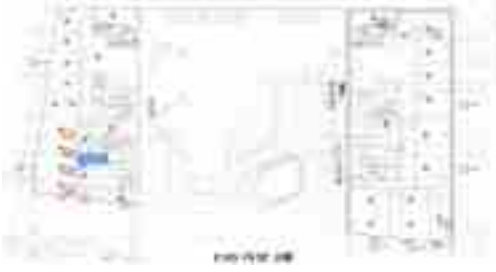
| 구 분 | 공 종 | 위 치 | | | 하 자 내 역 | 하 자 사 진 | 비 고<br>(처리결과) |
|---|---|---|---|---|---|---|---|
| 36 | FCU | T2 | 3 | 301호 | 세대내 FCU 전원 미연결로 인한 작동불능. | | |

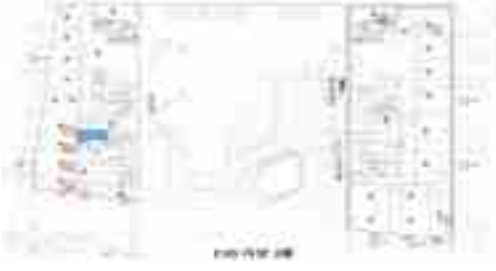
| 구 분 | 공 종 | 위 치 | | | 하 자 내 역 | 하 자 사 진 | 비 고<br>(처리결과) |
|---|---|---|---|---|---|---|---|
| 37 | FCU | T2 | 3 | 301호 | 세대내 FCU 전원 미연결로 인한 작동불능. | | |

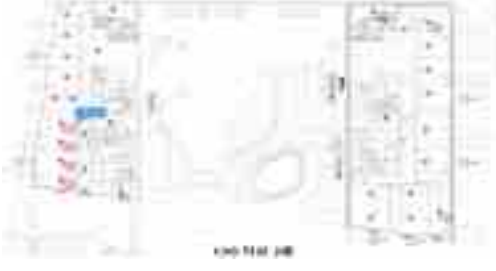
| 구 분 | 공 종 | 위 치 | | | 하 자 내 역 | 하 자 사 진 | 비 고<br>(처리결과) |
|---|---|---|---|---|---|---|---|
| 38 | FCU | T2 | 3 | 301호 | 세대내 FCU 전원 미연결로 인한 작동불능. | | |

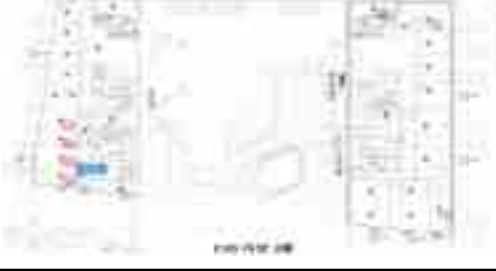
| 구 분 | 공 종 | 위 치 | | | 하 자 내 역 | 하 자 사 진 | 비 고<br>(처리결과) |
|---|---|---|---|---|---|---|---|
| 39 | FCU | T2 | 3 | 301호 | 세대내 FCU 전원 미연결로 인한 작동불능. | | |

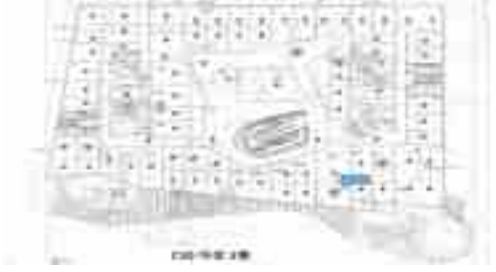
| 구 분 | 공 종 | 위 치 | | | 하 자 내 역 | 하 자 사 진 | 비 고<br>(처리결과) |
|---|---|---|---|---|---|---|---|
| 40 | FCU | M1 | 2 | 203호 | 에스핏 FCU 누수. | | |

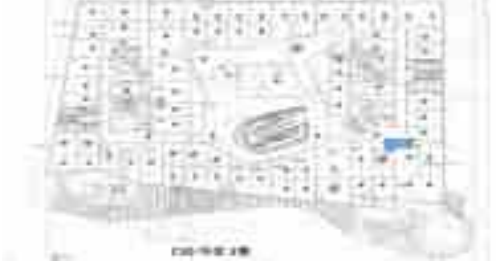
| 구 분 | 공 종 | 위 치 | | | 하 자 내 역 | 하 자 사 진 | 비 고<br>(처리결과) |
|---|---|---|---|---|---|---|---|
| 41 | FCU | M1 | 2 | 201호 | 삐삐롱 FCU 누수. | | |

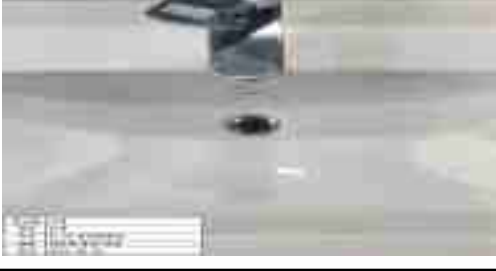
| 구 분 | 공 종 | 위 치 | | | 하 자 내 역 | 하 자 사 진 | 비 고<br>(처리결과) |
|---|---|---|---|---|---|---|---|
| 43 | 위생 | M1 | 1 | 공용부 | 남자화장실 세면대 폼업 파손. | | |

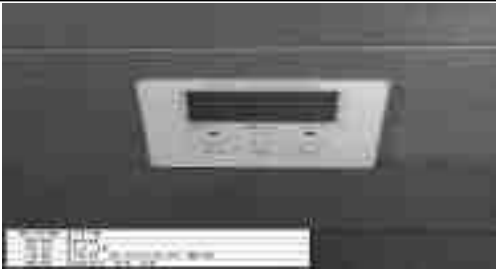
| 구 분 | 공 종 | 위 치 | | | 하 자 내 역 | 하 자 사 진 | 비 고<br>(처리결과) |
|---|---|---|---|---|---|---|---|
| 44 | FCU | M1 | 1 | 공용부 | FCU 유선리모컨 작동 불량. | | |

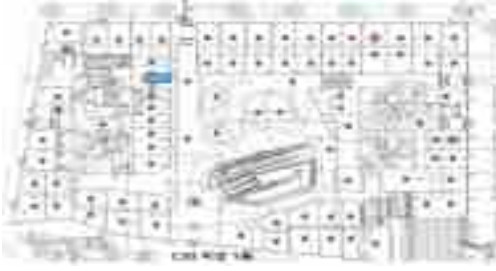
| 구 분 | 공 종 | 위 치 | | | 하 자 내 역 | 하 자 사 진 | 비 고<br>(처리결과) |
|---|---|---|---|---|---|---|---|
| 45 | FCU | M1 | 1 | 162호 | FCU 리모컨 작동불량(무선). | | |

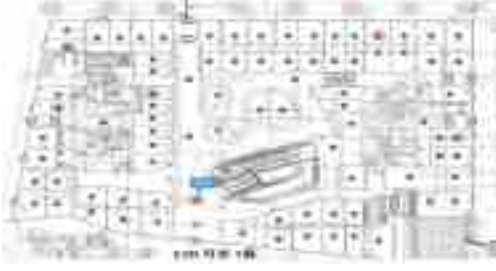
| 구 분 | 공 종 | 위 치 | | | 하 자 내 역 | 하 자 사 진 | 비 고<br>(처리결과) |
|---|---|---|---|---|---|---|---|
| 46 | FCU | M1 | 1 | 공용 | FCU 누수. | | |

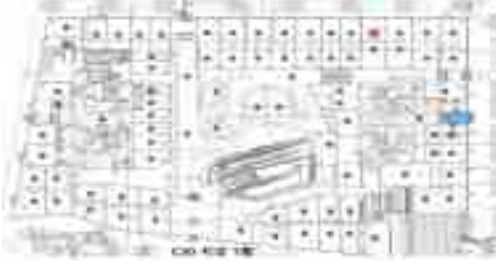
| 구 분 | 공 종 | 위 치 | | | 하 자 내 역 | 하 자 사 진 | 비 고<br>(처리결과) |
|---|---|---|---|---|---|---|---|
| 47 | FCU | M1 | 1 | 143호 | 세대내 FCU 리모컨 작동불량(무선). | | |

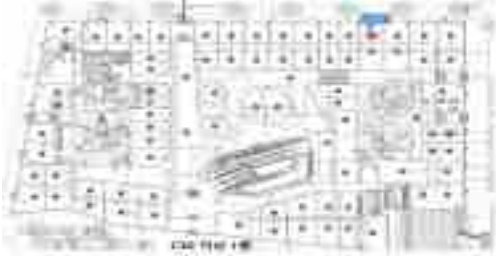
| 구 분 | 공 종 | 위 치 | | | 하 자 내 역 | 하 자 사 진 | 비 고<br>(처리결과) |
|---|---|---|---|---|---|---|---|
| 48 | FCU | M1 | 1 | 134호 | FCU 누수. | | |

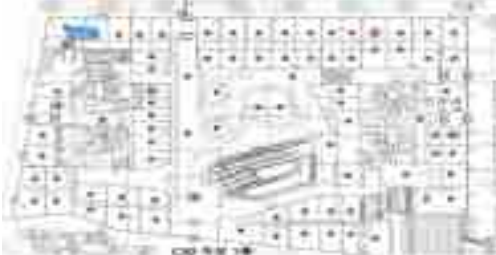
| 구 분 | 공 종 | 위 치 | | | 하 자 내 역 | 하 자 사 진 | 비 고<br>(처리결과) |
|---|---|---|---|---|---|---|---|
| 49 | FCU | M1 | 1 | 115호 | 반케 FCU 누수. | | |

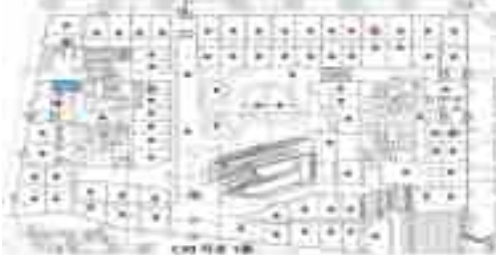
| 구 분 | 공 종 | 위 치 | | | 하 자 내 역 | 하 자 사 진 | 비 고<br>(처리결과) |
|---|---|---|---|---|---|---|---|
| 50 | FCU | M1 | 1 | 113호 | FCU 누수. | | |

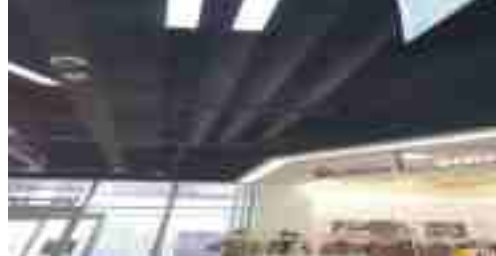
| 구 분 | 공 종 | 위 치 | | | 하 자 내 역 | 하 자 사 진 | 비 고<br>(처리결과) |
|---|---|---|---|---|---|---|---|
| 51 | FCU<br>냉수 배관 | M1 | 1 | 매장 내부<br>전체 | - FCU 냉수 배관에 보온재는 시공되어 있으나, 결로 증상이<br>대 다수의 냉수 배관에서 발생되고 있으며, 결로수가 매장 내부<br>하단 바닥으로 낙수되어 의류 제품 피해 발생 및 바닥 물기에<br>의한 고객분들의 전도사고 등의 안전사고 발생이 우려 됨.<br>(냉수 배관에 시공되어 있는 보온재 두께 및 성능이 적절한<br>제품을 사용하였는지 확인후 조치 요함.) | | |

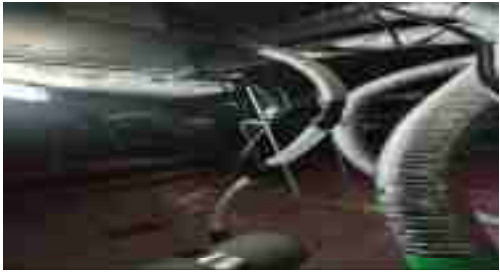
| 구 분 | 공 종 | 위 치 | | | 하 자 내 역 | 하 자 사 진 | 비 고<br>(처리결과) |
|---|---|---|---|---|---|---|---|
| | FCU<br>드레인<br>배관 | M1 | 전층 | 건물 전체에<br>설치되어<br>있는 FCU<br>드레인 배관 | <ul style="list-style-type: none"> <li>- 전 층 (1~11층)에 설치되어 있는 FCU에 응축수 배출용 워터펌프가 부착되어 있으나, 워터펌프 배출 양정은 60cm 이나, 실제 워터펌프 드레인 배관의 길이는 100cm ~ 120cm로 시공이 되어, 워터펌프의 수명 단축 및 고장이 발생되고 있으며, 응축수 배출 또한 되지 않아 바닥으로 응축수가 낙수 됨.</li> <li>- FCU 응축수 드레인 배관의 높이에 맞는 워터펌프 교체 요함.<br/>(워터펌프 양정 : 100cm ~ 120cm 교체요함)</li> </ul> | | |

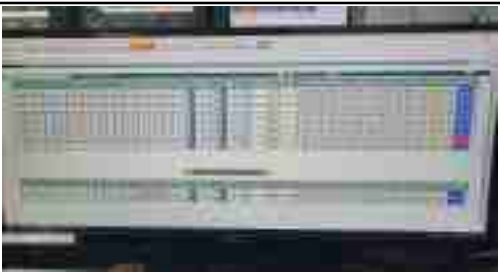
| 구 분 | 공 종 | 위 치 | | | 하 자 내 역 | 하 자 사 진 | 비 고<br>(처리결과) |
|---|---|---|---|---|---|---|---|
| 55 | 자동제어 | M1 | B1 | 방재실 | 공조기 23번 전기히터 가동 표시 오류. | | |

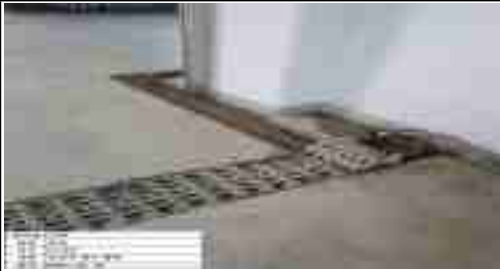
| 구 분 | 공 종 | 위 치 | | | 하 자 내 역 | 하 자 사 진 | 비 고<br>(처리결과) |
|---|---|---|---|---|---|---|---|
| 56 | 위생 | M1 | B3 | 공용부 | 연결통로 바닥 트렌치 배수 불량. | | |

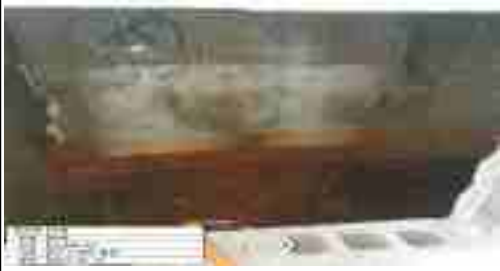
| 구 분 | 공 종 | 위 치 | | | 하 자 내 역 | 하 자 사 진 | 비 고<br>(처리결과) |
|---|---|---|---|---|---|---|---|
| 57 | 위생 | M1 | B3 | 공용부 | PIT 드레인 불량. | | |

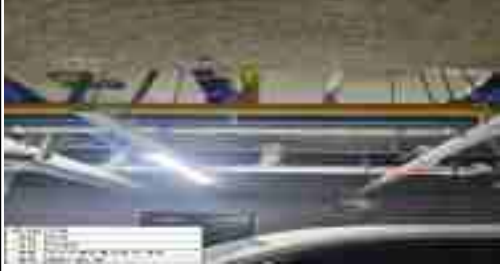
| 구 분 | 공 종 | 위 치 | | | 하 자 내 역 | 하 자 사 진 | 비 고<br>(처리결과) |
|---|---|---|---|---|---|---|---|
| 58 | 위생 | M1 | B3 | 공용부 | B2 화장실 오수드레인 에어벤트 미 설치. | | |

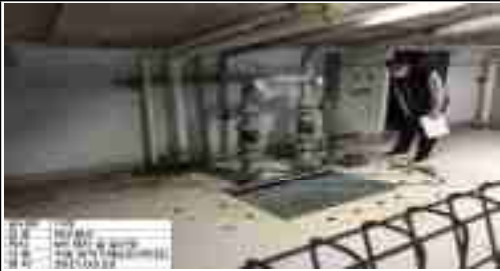
| 구 분 | 공 종 | 위 치 | | | 하 자 내 역 | 하 자 사 진 | 비 고<br>(처리결과) |
|---|---|---|---|---|---|---|---|
| 60 | 자동제어 | M1 | B6 | 공용부 | 펌프실 배수펌프 자동 동작 불량. | | |

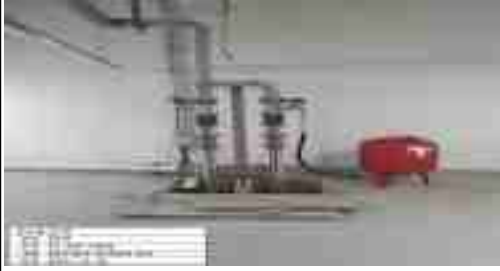
| 구 분 | 공 종 | 위 치 | | | 하 자 내 역 | 하 자 사 진 | 비 고<br>(처리결과) |
|---|---|---|---|---|---|---|---|
| 61 | 위생 | M1 | B6 | 공용부 | <ul style="list-style-type: none"> <li>- 기계실 배수펌프 워터해머 현상 (진동, 소음) 발생.<br/>(메가박스, W쇼핑몰까지 소리가 전달되어 영업에 지장을 초래한다는 민원이 지속 발생됨)</li> <li>- 펌프 가동시 워터해머 현상이 장기간 발생시 진동으로 인하여 배관 크랙 및 파손이 발생될 우려가 높으며, 배관내 물이 바깥으로 배출되어 2차 피해가 발생될 수 있음.</li> </ul> | | |

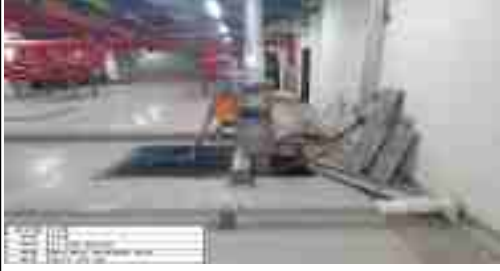
| 구 분 | 공 종 | 위 치 | | | 하 자 내 역 | 하 자 사 진 | 비 고<br>(처리결과) |
|---|---|---|---|---|---|---|---|
| 62 | 위생 | M1 | B6 | 공용부 | <ul style="list-style-type: none"> <li>- 펌프실 배수펌프 워터해머 현상 (진동, 소음) 발생.<br/>(메가박스, W쇼핑몰까지 소리가 전달되어 영업에 지장을 초래한다는 민원이 지속 발생됨)</li> <li>- 펌프 가동시 워터해머 현상이 장기간 발생시 진동으로 인하여 배관 크랙 및 파손이 발생될 우려가 높으며, 배관내 물이 바깥으로 배출되어 2차 피해가 발생될 수 있음.</li> </ul> | | |

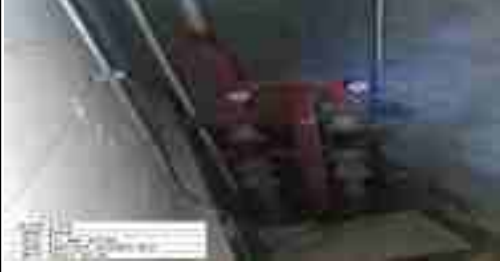
| 구 분 | 공 종 | 위 치 | | | 하 자 내 역 | 하 자 사 진 | 비 고<br>(처리결과) |
|---|---|---|---|---|---|---|---|
| 63 | 위생 | M1 | B6 | 공용부 | <ul style="list-style-type: none"> <li>- 전기실 배수펌프 워터해머 현상 (진동, 소음) 발생.<br/>(메가박스, W쇼핑몰까지 소리가 전달되어 영업에 지장을 초래한다는 민원이 지속 발생됨)</li> <li>- 펌프 가동시 워터해머 현상이 장기간 발생시 진동으로 인하여 배관 크랙 및 파손이 발생될 우려가 높으며, 배관내 물이 바깥으로 배출되어 2차 피해가 발생될 수 있음.</li> </ul> | | |

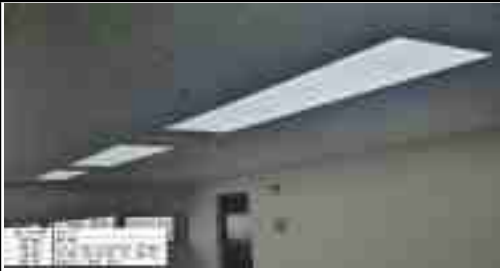
| 구 분 | 공 종 | 위 치 | | | 하 자 내 역 | 하 자 사 진 | 비 고<br>(처리결과) |
|---|---|---|---|---|---|---|---|
| 1 | 전등 | T1 | 11 | 1102호 | 호실 주방 비상등 미 설치. | | |

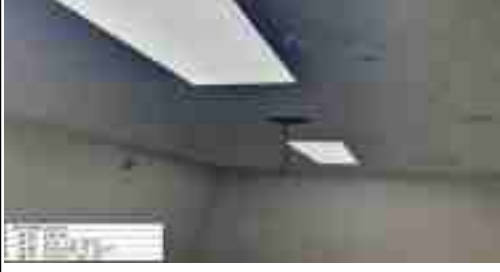
| 구 분 | 공 종 | 위 치 | | | 하 자 내 역 | 하 자 사 진 | 비 고<br>(처리결과) |
|---|---|---|---|---|---|---|---|
| 3 | 전등 | T2 | 11 | 공용부 | 창고 내 비상조명등 미 설치. | | |

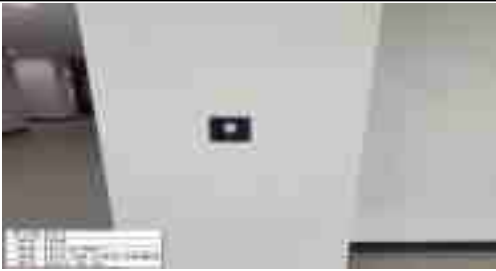
| 구 분 | 공 종 | 위 치 | | | 하 자 내 역 | 하 자 사 진 | 비 고<br>(처리결과) |
|---|---|---|---|---|---|---|---|
| 4 | 전등 | T2 | 11 | 공용부 | 복도 프로그램 스위치 작동 불량. | | |

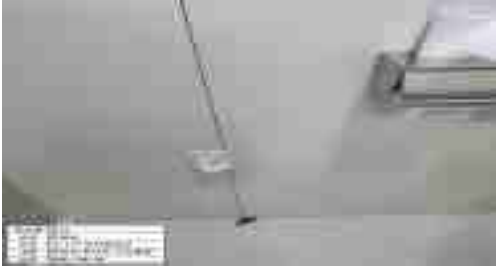
| 구 분 | 공 종 | 위 치 | | | 하 자 내 역 | 하 자 사 진 | 비 고<br>(처리결과) |
|---|---|---|---|---|---|---|---|
| 5 | 콘센트 | T2 | 11 | 공용부 | 여자 화장실 콘센트 마감불량. | | |

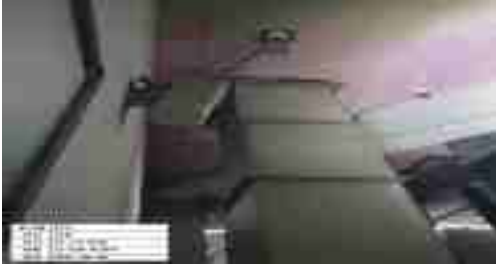
| 구 분 | 공 종 | 위 치 | | | 하 자 내 역 | 하 자 사 진 | 비 고<br>(처리결과) |
|---|---|---|---|---|---|---|---|
| 6 | 전등 | T2 | 11 | 공용부 | PS 실 전등 미 설치. | | |

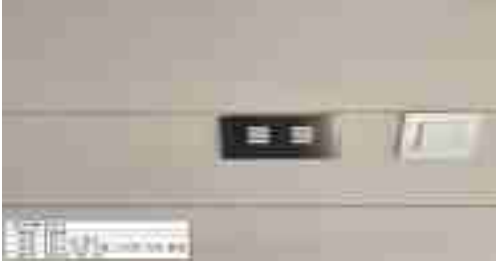
| 구 분 | 공 종 | 위 치 | | | 하 자 내 역 | 하 자 사 진 | 비 고<br>(처리결과) |
|---|---|---|---|---|---|---|---|
| 7 | 전등 | T2 | 11 | 공용부 | 복도 프로그램 스위치 작동 불량. | | |

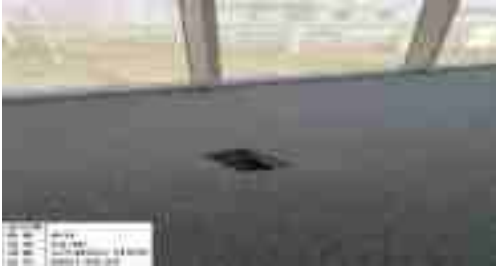
| 구 분 | 공 종 | 위 치 | | | 하 자 내 역 | 하 자 사 진 | 비 고<br>(처리결과) |
|---|---|---|---|---|---|---|---|
| 9 | 콘센트 | T2 | 9 | 공용부 | 시스템 박스 설치 불량. | | |

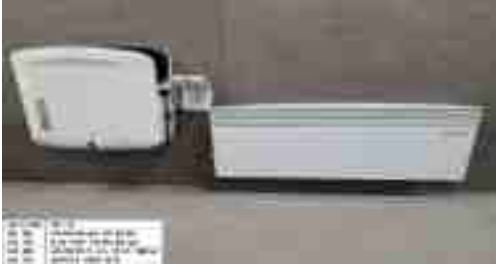
| 구 분 | 공 종 | 위 치 | | | 하 자 내 역 | 하 자 사 진 | 비 고<br>(처리결과) |
|---|---|---|---|---|---|---|---|
| 10 | 콘센트 | T2 | 9 | 공용부 | 여자 화장실 콘센트 설치 불량. | | |

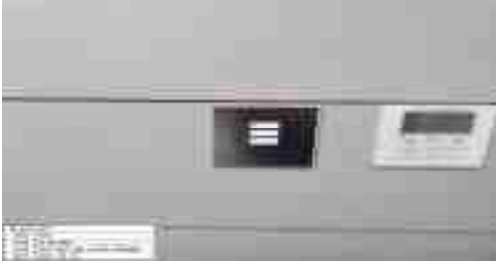
| 구 분 | 공 종 | 위 치 | | | 하 자 내 역 | 하 자 사 진 | 비 고<br>(처리결과) |
|---|---|---|---|---|---|---|---|
| 11 | 전등 | T1 | 8 | 공용부 | 복도 프로그램 스위치 작동 불량. | | |

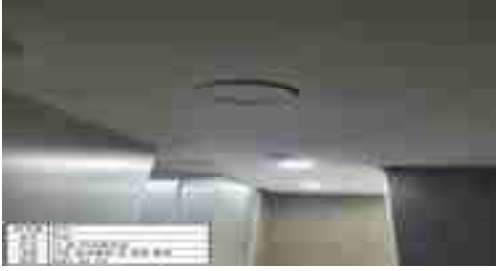
| 구 분 | 공 종 | 위 치 | | | 하 자 내 역 | 하 자 사 진 | 비 고<br>(처리결과) |
|---|---|---|---|---|---|---|---|
| 13 | 전등 | T2 | 6 | 공용부 | 여자 화장실 조명 설치 불량 및 점등 불량. | | |

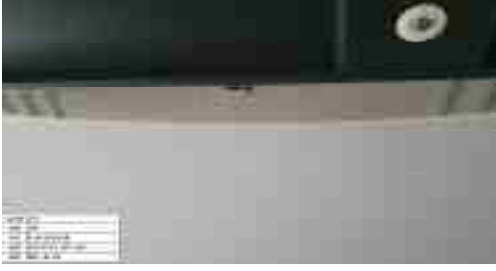
| 구 분 | 공 종 | 위 치 | | | 하 자 내 역 | 하 자 사 진 | 비 고<br>(처리결과) |
|---|---|---|---|---|---|---|---|
| 14 | 전등 | T1 | 6 | 공용부 | 천장 등기구 설치 누락. | | |

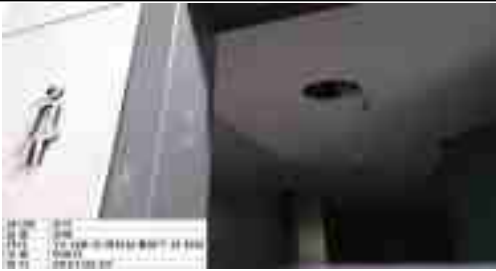
| 구 분 | 공 종 | 위 치 | | | 하 자 내 역 | 하 자 사 진 | 비 고<br>(처리결과) |
|---|---|---|---|---|---|---|---|
| 16 | 전등 | T2 | 6 | 공용부 | 여자 화장실 출입구 앞 등기구 미 설치. | | |

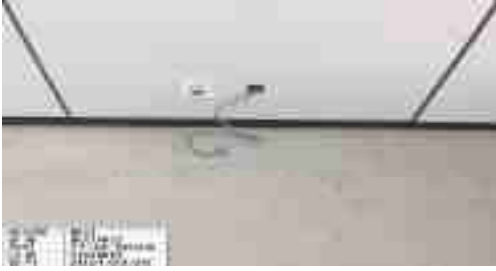
| 구 분 | 공 종 | 위 치 | | | 하 자 내 역 | 하 자 사 진 | 비 고<br>(처리결과) |
|---|---|---|---|---|---|---|---|
| 17 | 콘센트 | T1 | 5 | 505호 | 통신용 전화/DATE OUTLET 설치 누락. | | |

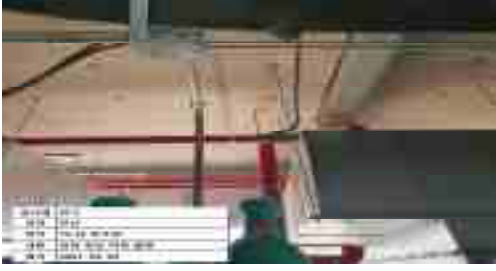
| 구 분 | 공 종 | 위 치 | | | 하 자 내 역 | 하 자 사 진 | 비 고<br>(처리결과) |
|---|---|---|---|---|---|---|---|
| 18 | 전선 | T1 | 5 | 공용부 | 공조실 천장 전선 마감 불량. | | |

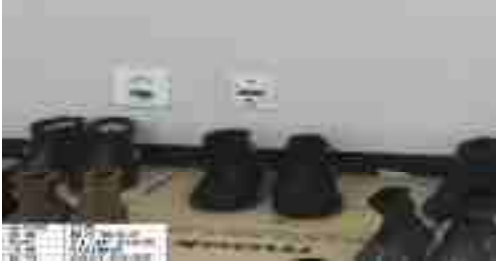
| 구 분 | 공 종 | 위 치 | | | 하 자 내 역 | 하 자 사 진 | 비 고<br>(처리결과) |
|---|---|---|---|---|---|---|---|
| 19 | 콘센트 | T1 | 4 | 410호 | 통신용 전화/DATE OUTLET 마감 불량. | | |
