# 현물종람확인서

: 세종특별자치시 어진동 510, 513 소재 구분 건물 총15개호실

## 엠브릿지 건축\_하자 Check List.

## 엠브릿지 건축(누수)\_하자 Check List.

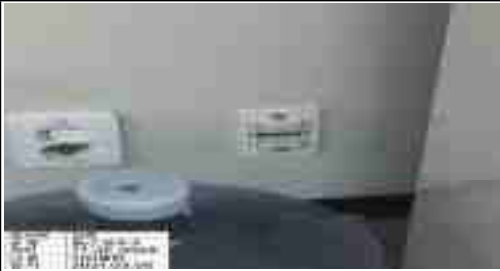
| 구 분 | 공 종 | 위 치 | | | 하 자 내 역 | 하 자 사 진 | 비 고<br>(처리결과) |
|---|---|---|---|---|---|---|---|
| 20 | 콘센트 | T1 | 4 | 409호 | 통신용 전화/DATE OUTLET 마감 불량. | | |

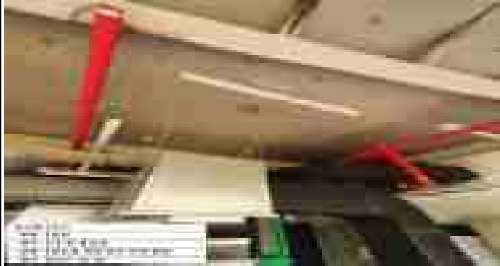
| 구 분 | 공 종 | 위 치 | | | 하 자 내 역 | 하 자 사 진 | 비 고<br>(처리결과) |
|---|---|---|---|---|---|---|---|
| 21 | 전선 | T2 | 4 | 공용부 | 공조실 천장 전선 마감 불량. | | |

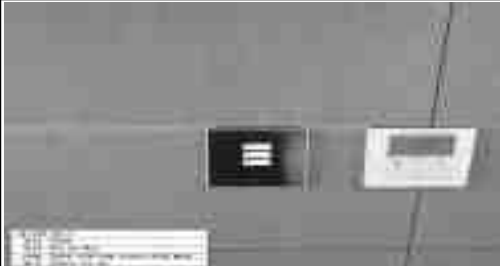
| 구 분 | 공 종 | 위 치 | | | 하 자 내 역 | 하 자 사 진 | 비 고<br>(처리결과) |
|---|---|---|---|---|---|---|---|
| 22 | 전등 | T2 | 3 | 공용부 | 복도 프로그램 스위치 작동 불량. | | |

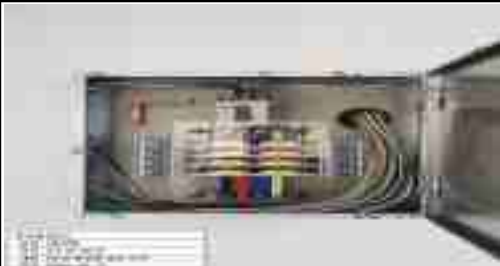
| 구 분 | 공 종 | 위 치 | | | 하 자 내 역 | 하 자 사 진 | 비 고<br>(처리결과) |
|---|---|---|---|---|---|---|---|
| 23 | 분전함 | T2 | 3 | 301호 | 호실 내 분전함 결선 누락. | | |

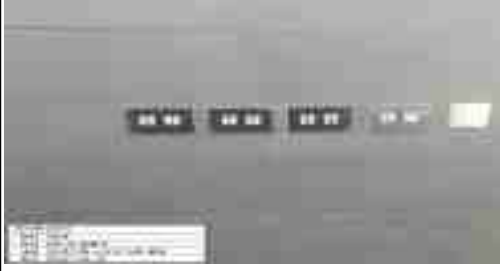
| 구 분 | 공 종 | 위 치 | | | 하 자 내 역 | 하 자 사 진 | 비 고<br>(처리결과) |
|---|---|---|---|---|---|---|---|
| 26 | 전등 | M1 | 1 | 공용부 | 공용부 벽부 프로그램 스위치 작동 불량. | | |

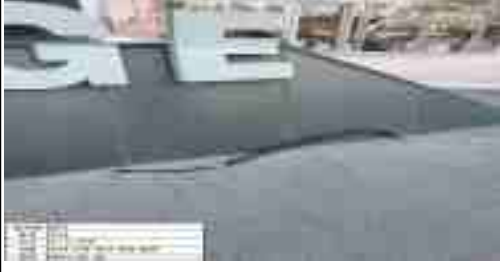
| 구 분 | 공 종 | 위 치 | | | 하 자 내 역 | 하 자 사 진 | 비 고<br>(처리결과) |
|---|---|---|---|---|---|---|---|
| 27 | 전선 | M1 | 1 | 공용부 | 외곽 간판 전선 마감 불량. | | |

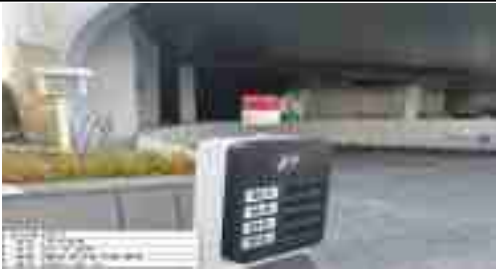
| 구 분 | 공 종 | 위 치 | | | 하 자 내 역 | 하 자 사 진 | 비 고<br>(처리결과) |
|---|---|---|---|---|---|---|---|
| 28 | 주차관제 | M1 | 1 | 공용부 | 외곽 출차 표시등 작동 불량. | | |

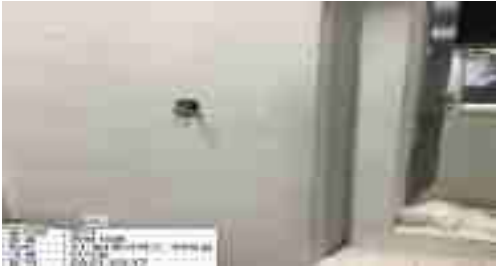
| 구 분 | 공 종 | 위 치 | | | 하 자 내 역 | 하 자 사 진 | 비 고<br>(처리결과) |
|---|---|---|---|---|---|---|---|
| 29 | 전등 | M1 | B1 | 공용부 | TPS실 조명 스위치 미 설치. | | |

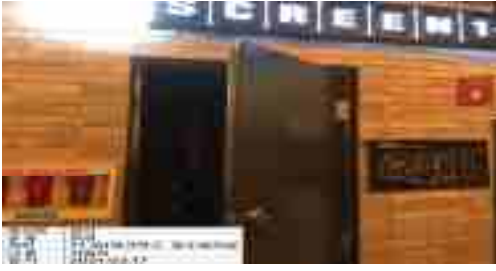
| 구 분 | 공 종 | 위 치 | | | 하 자 내 역 | 하 자 사 진 | 비 고<br>(처리결과) |
|---|---|---|---|---|---|---|---|
| 30 | 전등 | M1 | B1 | 공용부 | 유수 검지장치실 전등 미 설치. | | |

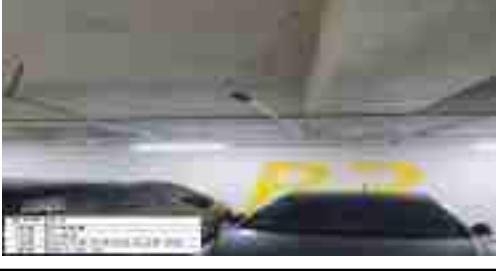
| 구 분 | 공 종 | 위 치 | | | 하 자 내 역 | 하 자 사 진 | 비 고<br>(처리결과) |
|---|---|---|---|---|---|---|---|
| 31 | 주차관제 | M1 | B3 | 공용부 | 56번 기둥 주차상태 표시등 파손. | | |

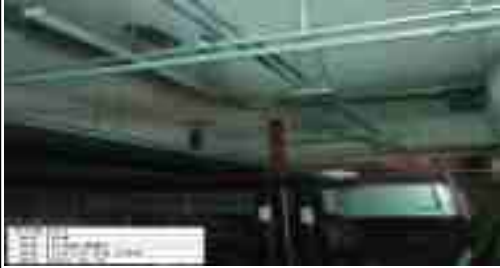
| 구 분 | 공 종 | 위 치 | | | 하 자 내 역 | 하 자 사 진 | 비 고<br>(처리결과) |
|---|---|---|---|---|---|---|---|
| 32 | 전등 | M1 | B3 | 공용부 | 헬룸1 누전으로 인한 전등 미점등. | | |

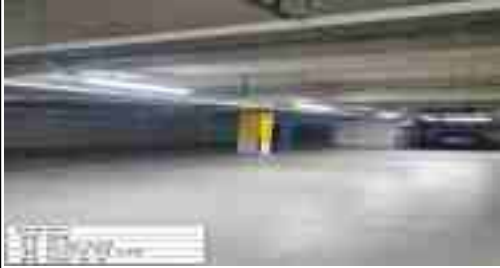
| 구 분 | 공 종 | 위 치 | | | 하 자 내 역 | 하 자 사 진 | 비 고<br>(처리결과) |
|---|---|---|---|---|---|---|---|
| 33 | 전등 | M1 | B3 | 공용부 | 주차장 누전으로 인한 전등 미점등. | | |

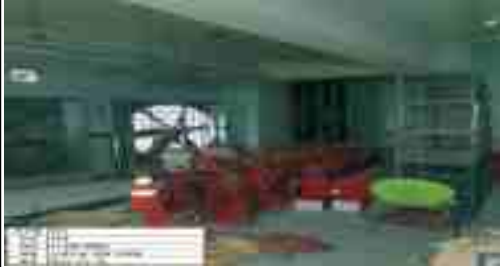
| 구 분 | 공 종 | 위 치 | | | 하 자 내 역 | 하 자 사 진 | 비 고<br>(처리결과) |
|---|---|---|---|---|---|---|---|
| 34 | 전등 | M1 | B3 | 공용부 | 헬룸2 누전으로 인한 전등 미점등. | | |

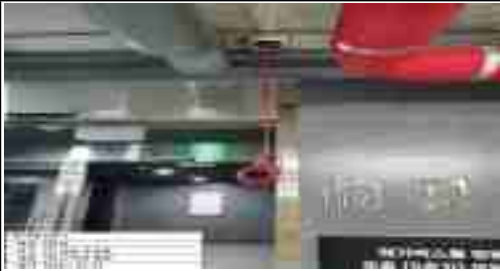
| 구 분 | 공 종 | 위 치 | | | 하 자 내 역 | 하 자 사 진 | 비 고<br>(처리결과) |
|---|---|---|---|---|---|---|---|
| 36 | 전선 | M1 | B4 | 공용부 | 승강기 전실 앞 전선 마감 불량. | | |

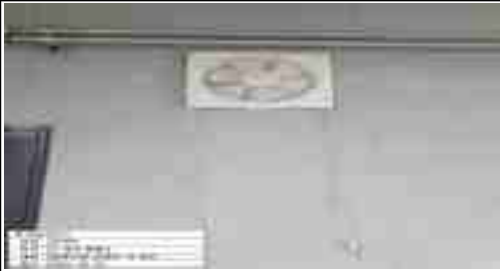
| 구 분 | 공 종 | 위 치 | | | 하 자 내 역 | 하 자 사 진 | 비 고<br>(처리결과) |
|---|---|---|---|---|---|---|---|
| 37 | 콘센트 | M1 | B4 | 공용부 | 헬룸2 환풍기용 콘센트 미 설치. | | |

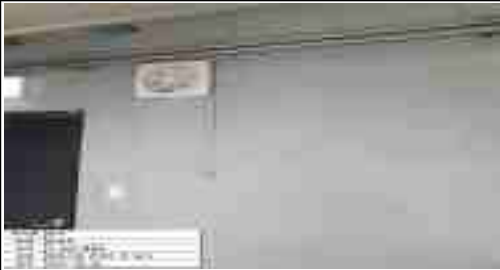
| 구 분 | 공 종 | 위 치 | | | 하 자 내 역 | 하 자 사 진 | 비 고<br>(처리결과) |
|---|---|---|---|---|---|---|---|
| 38 | 콘센트 | M1 | B4 | 공용부 | 헬룸2 환풍기용 콘센트 미 설치. | | |

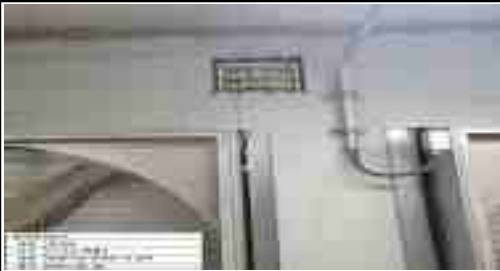
| 구 분 | 공 종 | 위 치 | | | 하 자 내 역 | 하 자 사 진 | 비 고<br>(처리결과) |
|---|---|---|---|---|---|---|---|
| 39 | 콘센트 | M1 | B4 | 공용부 | 헬룸2 환풍기용 콘센트 미 설치. | | |

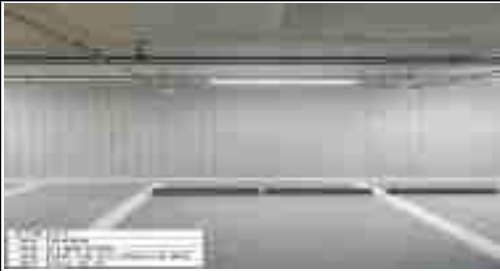
| 구 분 | 공 종 | 위 치 | | | 하 자 내 역 | 하 자 사 진 | 비 고<br>(처리결과) |
|---|---|---|---|---|---|---|---|
| 40 | 주차관제 | M1 | B4 | 공용부 | 06번 기둥 주차 상태 표시등 불량. | | |

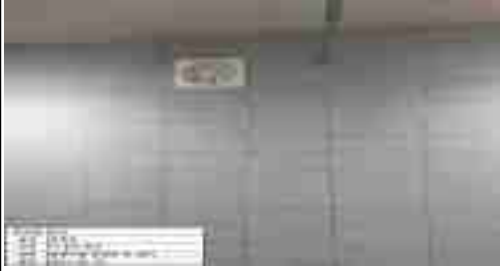
| 구 분 | 공 종 | 위 치 | | | 하 자 내 역 | 하 자 사 진 | 비 고<br>(처리결과) |
|---|---|---|---|---|---|---|---|
| 41 | 콘센트 | M1 | B4 | 공용부 | 창고 환풍기용 콘센트 미 설치. | | |

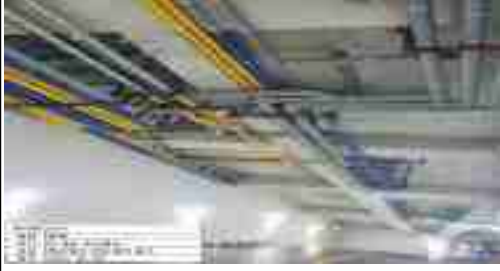
| 구 분 | 공 종 | 위 치 | | | 하 자 내 역 | 하 자 사 진 | 비 고<br>(처리결과) |
|---|---|---|---|---|---|---|---|
| 42 | | M1 | B4 | 공용부 | 주차램프 배관 열선 전원 확인 불가. | | |

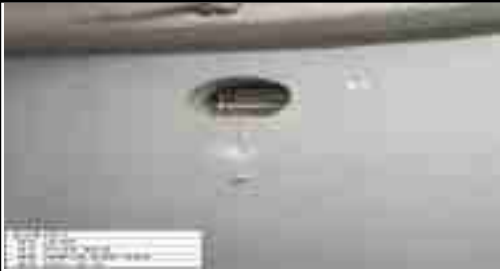
| 구 분 | 공 종 | 위 치 | | | 하 자 내 역 | 하 자 사 진 | 비 고<br>(처리결과) |
|---|---|---|---|---|---|---|---|
| 44 | 콘센트 | M1 | B4 | 공용부 | 펌프실 환풍기용 콘센트 미 설치. | | |

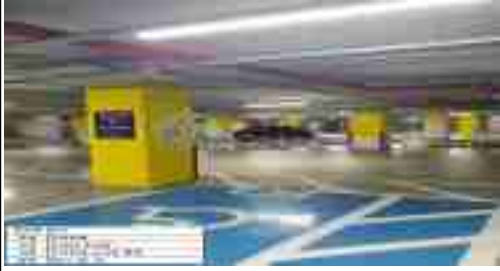
| 구 분 | 공 종 | 위 치 | | | 하 자 내 역 | 하 자 사 진 | 비 고<br>(처리결과) |
|---|---|---|---|---|---|---|---|
| 45 | 주차관제 | M1 | B4 | 공용부 | 63번 기둥 주차 상태 표시등 불량. | | |

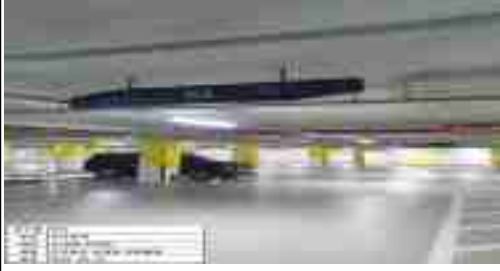
| 구 분 | 공 종 | 위 치 | | | 하 자 내 역 | 하 자 사 진 | 비 고<br>(처리결과) |
|---|---|---|---|---|---|---|---|
| 46 | 주차관제 | M1 | B4 | 공용부 | 주차장 주차안내 표시등 전원 불량. | | |

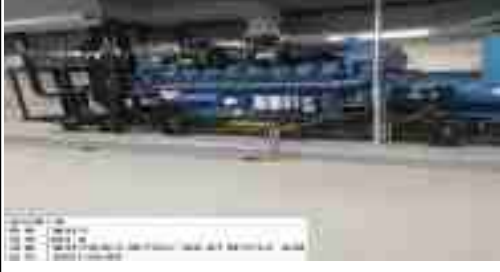
| 구 분 | 공 종 | 위 치 | | | 하 자 내 역 | 하 자 사 진 | 비 고<br>(처리결과) |
|---|---|---|---|---|---|---|---|
| 47 | 발전기 | M1 | B6 | 공용부 | 발전기 운전시 배기가스가 B1층에 유입됨. | | |

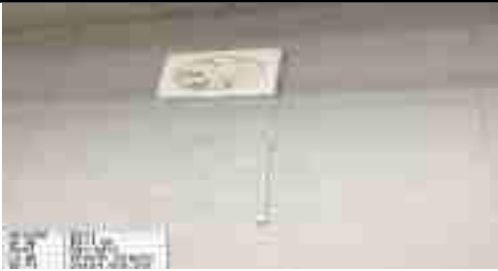
| 구 분 | 공 종 | 위 치 | | | 하 자 내 역 | 하 자 사 진 | 비 고<br>(처리결과) |
|---|---|---|---|---|---|---|---|
| 48 | 콘센트 | M1 | B6 | 공용부 | 창고 환풍기용 콘센트 미 설치. | | |

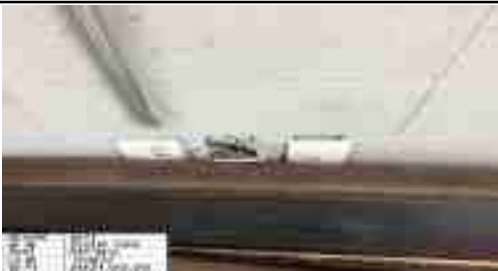
| 구 분 | 공 종 | 위 치 | | | 하 자 내 역 | 하 자 사 진 | 비 고<br>(처리결과) |
|---|---|---|---|---|---|---|---|
| 49 | 콘센트 | M1 | B6 | 공용부 | 창고 바닥 콘센트 마감 불량. | | |

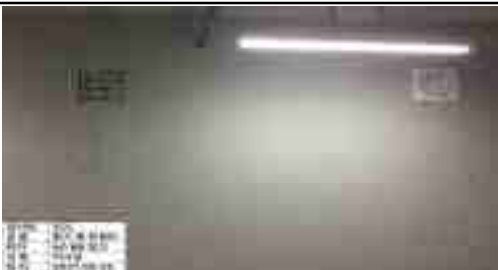
| 구 분 | 공 종 | 위 치 | | | 하 자 내 역 | 하 자 사 진 | 비 고<br>(처리결과) |
|---|---|---|---|---|---|---|---|
| 50 | 콘센트 | M1 | B6 | 공용부 | 창고 환풍기용 콘센트 미 설치. | | |

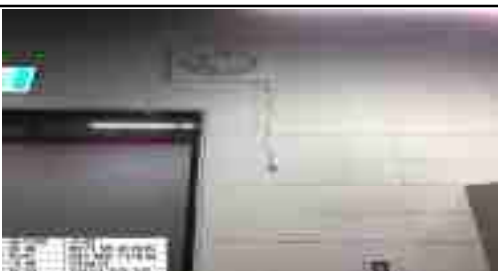
| 구 분 | 공 종 | 위 치 | | | 하 자 내 역 | 하 자 사 진 | 비 고<br>(처리결과) |
|---|---|---|---|---|---|---|---|
| 51 | 콘센트 | M1 | B6 | 공용부 | 기계실 환풍기용 콘센트 미 설치. | | |

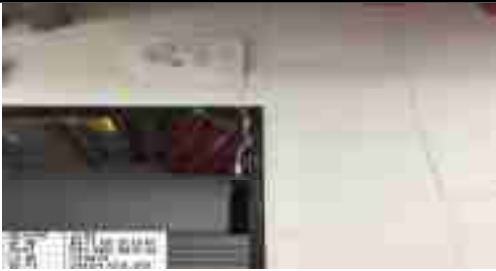
| 구 분 | 공 종 | 위 치 | | | 하 자 내 역 | 하 자 사 진 | 비 고<br>(처리결과) |
|---|---|---|---|---|---|---|---|
| 52 | 콘센트 | M1 | B6 | 공용부 | 펌프실 환풍기용 콘센트 미 설치. | | |

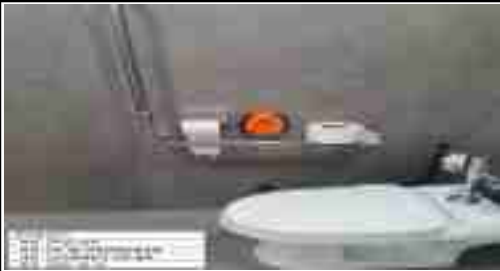
| 구 분 | 공 종 | 위 치 | | | 하 자 내 역 | 하 자 사 진 | 비 고<br>(처리결과) |
|---|---|---|---|---|---|---|---|
| 7 | 비상스위치 | T2 | 10 | 공용부 | 여자 장애인 화장실 비상통화장치 작동불량. | | |

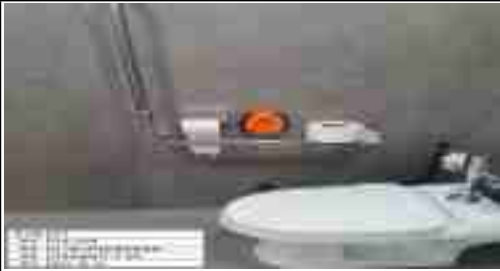
| 구 분 | 공 종 | 위 치 | | | 하 자 내 역 | 하 자 사 진 | 비 고<br>(처리결과) |
|---|---|---|---|---|---|---|---|
| 8 | 비상스위치 | T2 | 10 | 공용부 | 여자 장애인 화장실 비상호출장치 미 설치. | | |

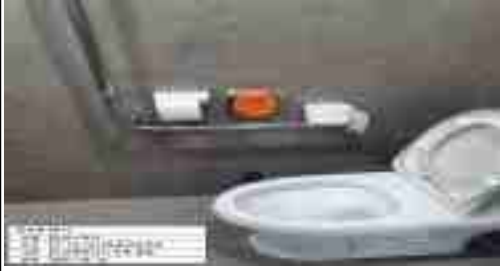
| 구 분 | 공 종 | 위 치 | | | 하 자 내 역 | 하 자 사 진 | 비 고<br>(처리결과) |
|---|---|---|---|---|---|---|---|
| 9 | 비상스위치 | T1 | 10 | 공용부 | 남자 장애인 화장실 비상통화장치 작동불량. | | |

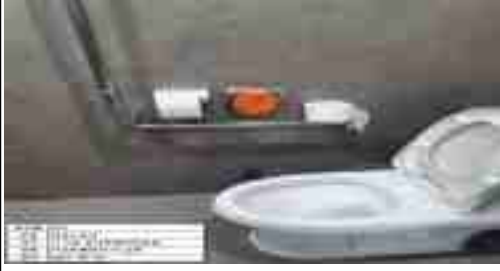
| 구 분 | 공 종 | 위 치 | | | 하 자 내 역 | 하 자 사 진 | 비 고<br>(처리결과) |
|---|---|---|---|---|---|---|---|
| 10 | 비상스위치 | T1 | 10 | 공용부 | 남자 장애인 화장실 비상호출장치 미 설치. | | |

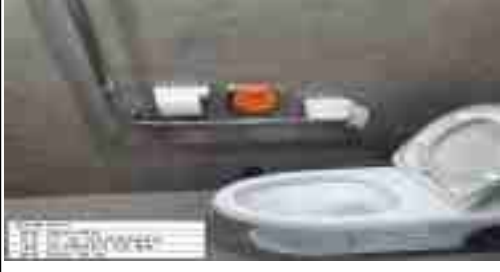
| 구 분 | 공 종 | 위 치 | | | 하 자 내 역 | 하 자 사 진 | 비 고<br>(처리결과) |
|---|---|---|---|---|---|---|---|
| 11 | 비상스위치 | T1 | 10 | 공용부 | 여자 장애인 화장실 비상통화장치 작동불량. | | |

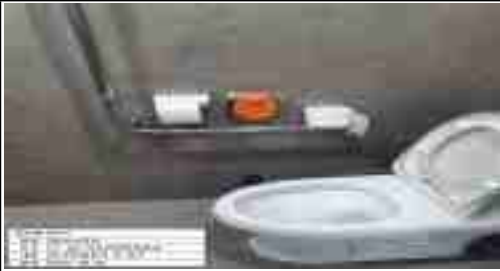
| 구 분 | 공 종 | 위 치 | | | 하 자 내 역 | 하 자 사 진 | 비 고<br>(처리결과) |
|---|---|---|---|---|---|---|---|
| 12 | 비상스위치 | T1 | 10 | 공용부 | 여자 장애인 화장실 비상호출장치 미 설치. | | |

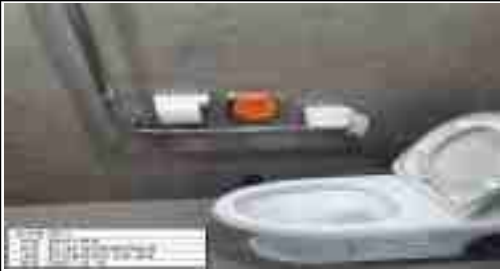
| 구 분 | 공 종 | 위 치 | | | 하 자 내 역 | 하 자 사 진 | 비 고<br>(처리결과) |
|---|---|---|---|---|---|---|---|
| 13 | 비상스위치 | T1 | 9 | 공용부 | 남자 장애인 화장실 비상통화장치 작동불량. | | |

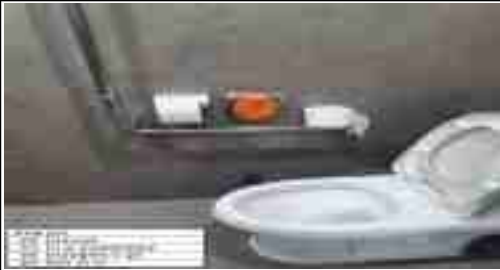
| 구 분 | 공 종 | 위 치 | | | 하 자 내 역 | 하 자 사 진 | 비 고<br>(처리결과) |
|---|---|---|---|---|---|---|---|
| 14 | 비상스위치 | T1 | 9 | 공용부 | 남자 장애인 화장실 비상호출장치 미 설치. | | |

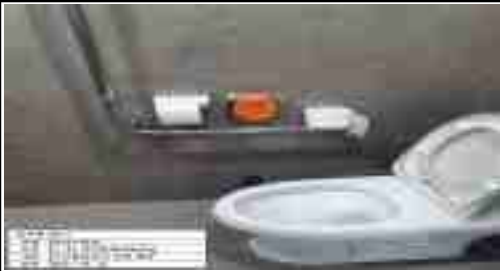
| 구 분 | 공 종 | 위 치 | | | 하 자 내 역 | 하 자 사 진 | 비 고<br>(처리결과) |
|---|---|---|---|---|---|---|---|
| 15 | 비상스위치 | T1 | 9 | 공용부 | 여자 장애인 화장실 비상통화장치 작동불량. | | |

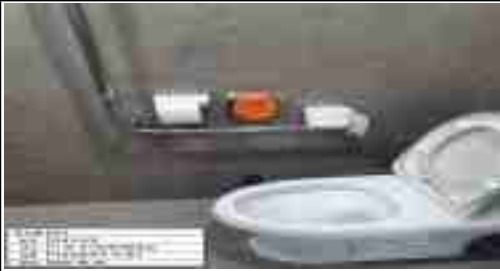
| 구 분 | 공 종 | 위 치 | | | 하 자 내 역 | 하 자 사 진 | 비 고<br>(처리결과) |
|---|---|---|---|---|---|---|---|
| 16 | 비상스위치 | T1 | 9 | 공용부 | 여자 장애인 화장실 비상호출장치 미 설치. | | |

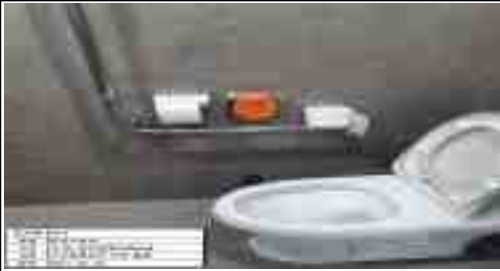
| 구 분 | 공 종 | 위 치 | | | 하 자 내 역 | 하 자 사 진 | 비 고<br>(처리결과) |
|---|---|---|---|---|---|---|---|
| 17 | 비상스위치 | T2 | 9 | 공용부 | 남자 장애인 화장실 비상통화장치 작동불량. | | |

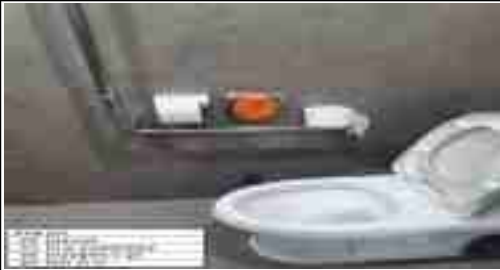
| 구 분 | 공 종 | 위 치 | | | 하 자 내 역 | 하 자 사 진 | 비 고<br>(처리결과) |
|---|---|---|---|---|---|---|---|
| 18 | 비상스위치 | T2 | 9 | 공용부 | 남자 장애인 화장실 비상호출장치 미 설치. | | |

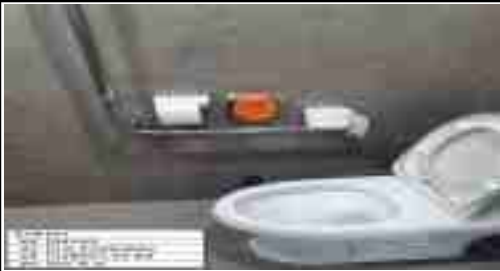
| 구 분 | 공 종 | 위 치 | | | 하 자 내 역 | 하 자 사 진 | 비 고<br>(처리결과) |
|---|---|---|---|---|---|---|---|
| 19 | 비상스위치 | T2 | 9 | 공용부 | 여자 장애인 화장실 비상통화장치 작동불량. | | |

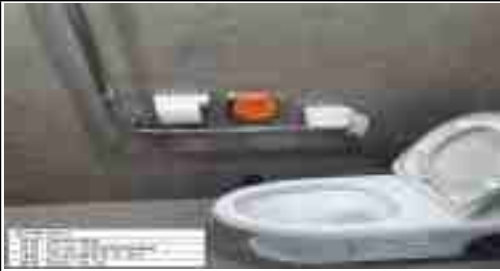
| 구 분 | 공 종 | 위 치 | | | 하 자 내 역 | 하 자 사 진 | 비 고<br>(처리결과) |
|---|---|---|---|---|---|---|---|
| 20 | 비상스위치 | T2 | 9 | 공용부 | 여자 장애인 화장실 비상호출장치 미 설치. | | |

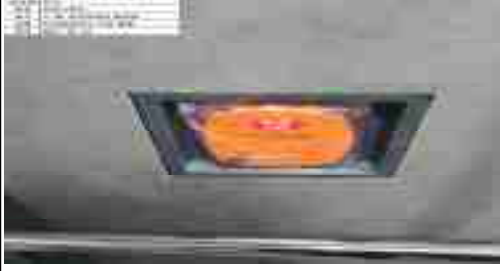
| 구 분 | 공 종 | 위 치 | | | 하 자 내 역 | 하 자 사 진 | 비 고<br>(처리결과) |
|---|---|---|---|---|---|---|---|
| 22 | 비상스위치 | T1 | 8 | 공용부 | 남자 장애인 화장실 비상통화장치 작동불량. | | |

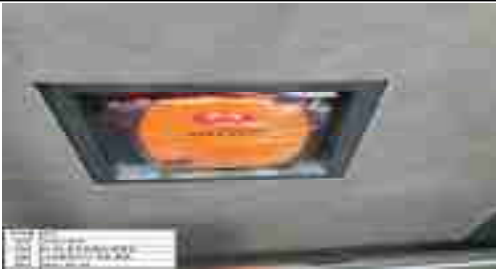
| 구 분 | 공 종 | 위 치 | | | 하 자 내 역 | 하 자 사 진 | 비 고<br>(처리결과) |
|---|---|---|---|---|---|---|---|
| 24 | 비상스위치 | T1 | 8 | 공용부 | 여자 장애인 화장실 비상통화장치 작동불량. | | |

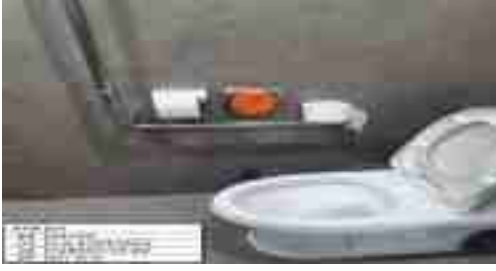
| 구 분 | 공 종 | 위 치 | | | 하 자 내 역 | 하 자 사 진 | 비 고<br>(처리결과) |
|---|---|---|---|---|---|---|---|
| 26 | 비상스위치 | T2 | 8 | 공용부 | 남자 장애인 화장실 비상통화장치 미 설치. | | |

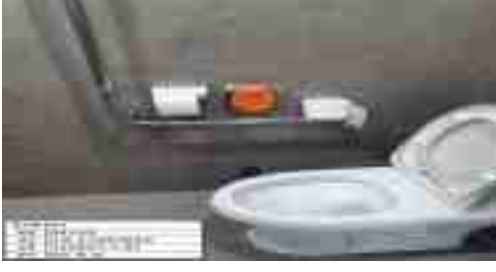
| 구 분 | 공 종 | 위 치 | | | 하 자 내 역 | 하 자 사 진 | 비 고<br>(처리결과) |
|---|---|---|---|---|---|---|---|
| 27 | 비상스위치 | T2 | 8 | 공용부 | 남자 장애인 화장실 비상호출장치 미 설치. | | |

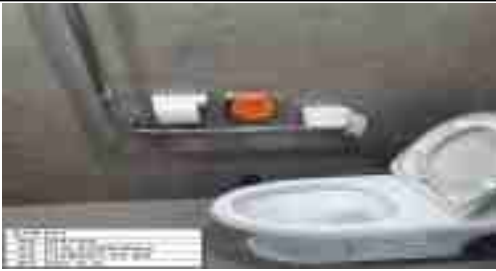
| 구 분 | 공 종 | 위 치 | | | 하 자 내 역 | 하 자 사 진 | 비 고<br>(처리결과) |
|---|---|---|---|---|---|---|---|
| 28 | 비상스위치 | T2 | 8 | 공용부 | 여자 장애인 화장실 비상통화장치 작동불량. | | |

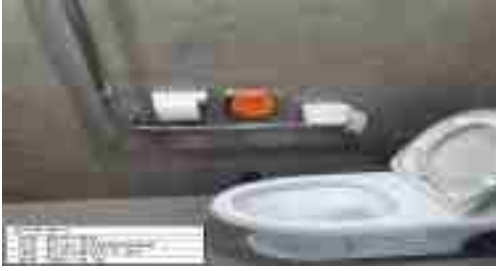
| 구 분 | 공 종 | 위 치 | | | 하 자 내 역 | 하 자 사 진 | 비 고<br>(처리결과) |
|---|---|---|---|---|---|---|---|
| 29 | 비상스위치 | T2 | 8 | 공용부 | 여자 장애인 화장실 비상호출장치 미 설치. | | |

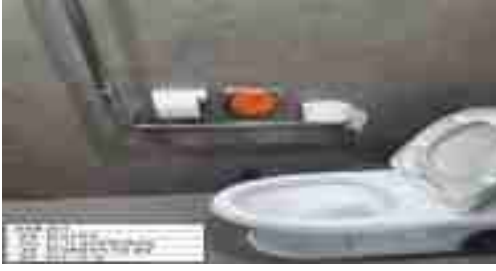
| 구 분 | 공 종 | 위 치 | | | 하 자 내 역 | 하 자 사 진 | 비 고<br>(처리결과) |
|---|---|---|---|---|---|---|---|
| 30 | 비상스위치 | T1 | 7 | 공용부 | 남자 장애인 화장실 비상통화장치 작동불량. | | |

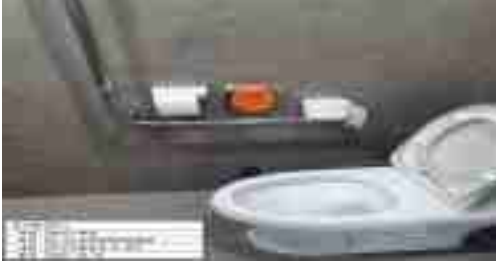
| 구 분 | 공 종 | 위 치 | | | 하 자 내 역 | 하 자 사 진 | 비 고<br>(처리결과) |
|---|---|---|---|---|---|---|---|
| 31 | 비상스위치 | T1 | 7 | 공용부 | 남자 장애인 화장실 비상호출장치 미 설치. | | |

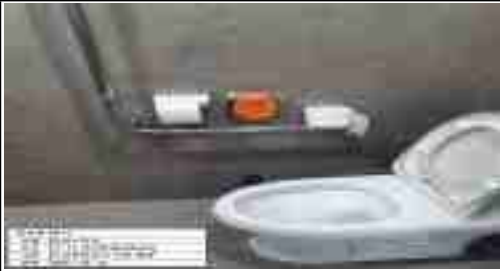
| 구 분 | 공 종 | 위 치 | | | 하 자 내 역 | 하 자 사 진 | 비 고<br>(처리결과) |
|---|---|---|---|---|---|---|---|
| 32 | 비상스위치 | T1 | 7 | 공용부 | 여자 장애인 화장실 비상통화장치 작동불량. | | |

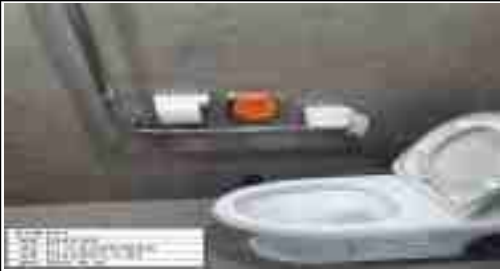
| 구 분 | 공 종 | 위 치 | | | 하 자 내 역 | 하 자 사 진 | 비 고<br>(처리결과) |
|---|---|---|---|---|---|---|---|
| 33 | 비상스위치 | T1 | 7 | 공용부 | 여자 장애인 화장실 비상호출장치 미 설치. | | |

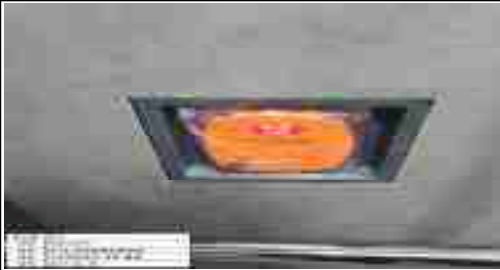
| 구 분 | 공 종 | 위 치 | | | 하 자 내 역 | 하 자 사 진 | 비 고<br>(처리결과) |
|---|---|---|---|---|---|---|---|
| 34 | 비상스위치 | T2 | 7 | 공용부 | 남자 장애인 화장실 비상통화장치 작동불량. | | |

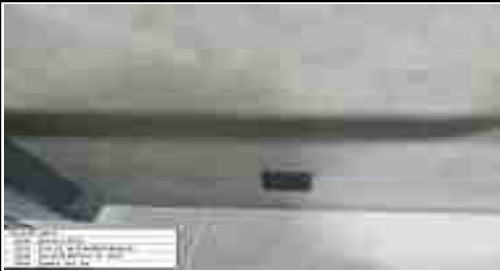
| 구 분 | 공 종 | 위 치 | | | 하 자 내 역 | 하 자 사 진 | 비 고<br>(처리결과) |
|---|---|---|---|---|---|---|---|
| 35 | 비상스위치 | T2 | 7 | 공용부 | 남자 장애인 화장실 비상호출장치 미 설치. | | |

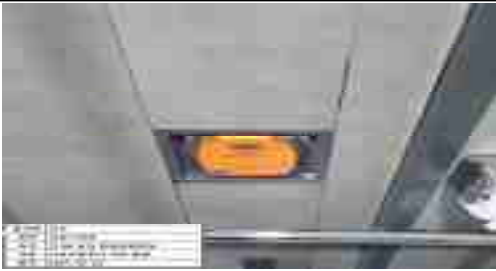
| 구 분 | 공 종 | 위 치 | | | 하 자 내 역 | 하 자 사 진 | 비 고<br>(처리결과) |
|---|---|---|---|---|---|---|---|
| 36 | 비상스위치 | T2 | 6 | 공용부 | 남자 장애인 화장실 비상통화장치 작동불량. | | |

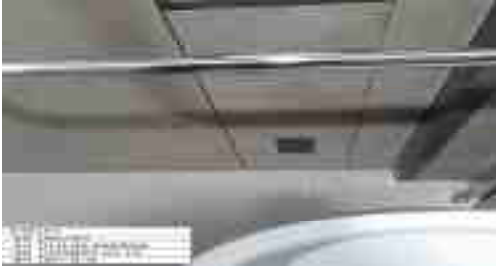
| 구 분 | 공 종 | 위 치 | | | 하 자 내 역 | 하 자 사 진 | 비 고<br>(처리결과) |
|---|---|---|---|---|---|---|---|
| 37 | 비상스위치 | T2 | 6 | 공용부 | 남자 장애인 화장실 비상호출장치 미 설치. | | |

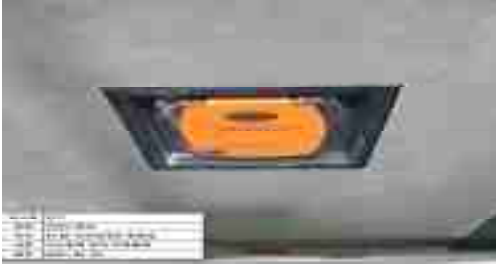
| 구 분 | 공 종 | 위 치 | | | 하 자 내 역 | 하 자 사 진 | 비 고<br>(처리결과) |
|---|---|---|---|---|---|---|---|
| 38 | 비상스위치 | T1 | 6 | 공용부 | 남자 장애인 화장실 비상통화장치 작동불량. | | |

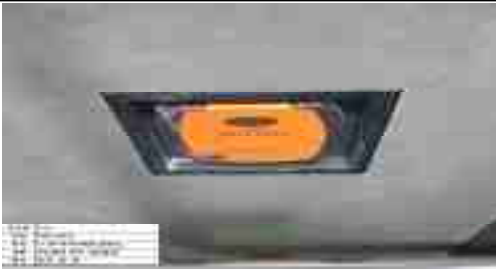
| 구 분 | 공 종 | 위 치 | | | 하 자 내 역 | 하 자 사 진 | 비 고<br>(처리결과) |
|---|---|---|---|---|---|---|---|
| 40 | 비상스위치 | T1 | 6 | 공용부 | 여자 장애인 화장실 비상통화장치 미 설치. | | |

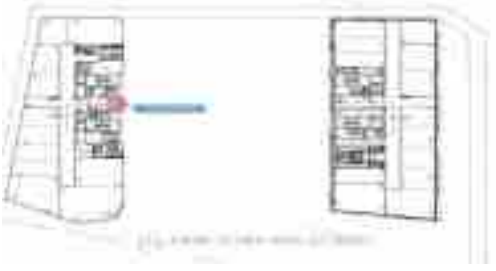
| 구 분 | 공 종 | 위 치 | | | 하 자 내 역 | 하 자 사 진 | 비 고<br>(처리결과) |
|---|---|---|---|---|---|---|---|
| 42 | CCTV | T2 | 6 | 공용부 | 엘리베이터 전실 CCTV 모니터 출력 불량.<br>(CCTV 카메라 및 통신선로 점검 요함.) | | |

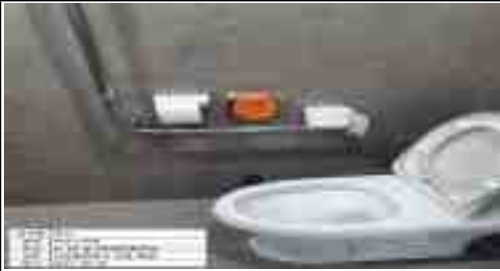
| 구 분 | 공 종 | 위 치 | | | 하 자 내 역 | 하 자 사 진 | 비 고<br>(처리결과) |
|---|---|---|---|---|---|---|---|
| 44 | 비상스위치 | T1 | 5 | 공용부 | 남자 장애인 화장실 비상통화장치 작동불량. | | |

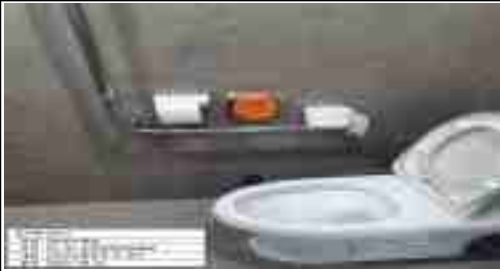
| 구 분 | 공 종 | 위 치 | | | 하 자 내 역 | 하 자 사 진 | 비 고<br>(처리결과) |
|---|---|---|---|---|---|---|---|
| 45 | 비상스위치 | T1 | 5 | 공용부 | 남자 장애인 화장실 비상호출장치 미 설치. | | |

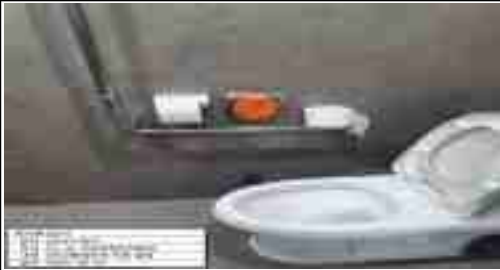
| 구 분 | 공 종 | 위 치 | | | 하 자 내 역 | 하 자 사 진 | 비 고<br>(처리결과) |
|---|---|---|---|---|---|---|---|
| 46 | 비상스위치 | T1 | 5 | 공용부 | 여자 장애인 화장실 비상통화장치 작동불량. | | |

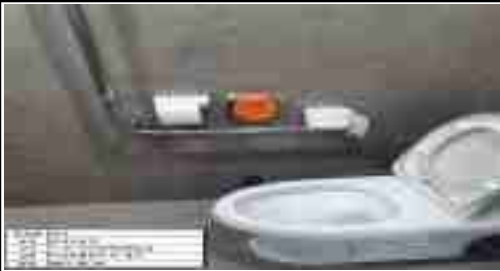
| 구 분 | 공 종 | 위 치 | | | 하 자 내 역 | 하 자 사 진 | 비 고<br>(처리결과) |
|---|---|---|---|---|---|---|---|
| 47 | 비상스위치 | T1 | 5 | 공용부 | 여자 장애인 화장실 비상호출장치 미 설치. | | |

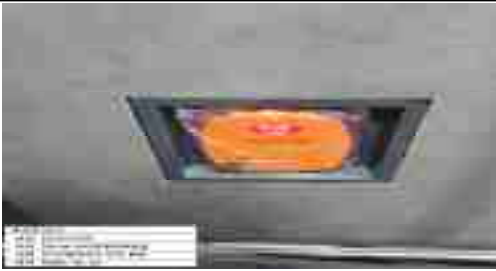
| 구 분 | 공 종 | 위 치 | | | 하 자 내 역 | 하 자 사 진 | 비 고<br>(처리결과) |
|---|---|---|---|---|---|---|---|
| 48 | 비상스위치 | T2 | 5 | 공용부 | 남자 장애인 화장실 비상통화장치 작동불량. | | |

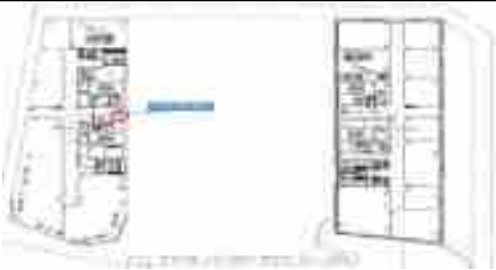
| 구 분 | 공 종 | 위 치 | | | 하 자 내 역 | 하 자 사 진 | 비 고<br>(처리결과) |
|---|---|---|---|---|---|---|---|
| 50 | CCTV | T2 | 5 | 공용부 | 엘리베이터 전실 CCTV 모니터 출력 불량.<br>(CCTV 카메라 및 통신선로 점검 요함.) | | |

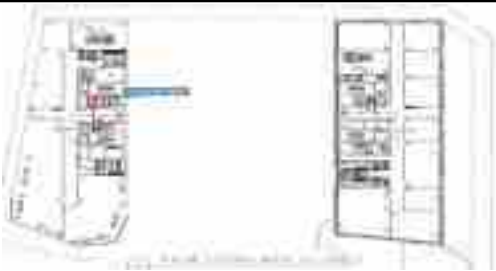
| 구 분 | 공 종 | 위 치 | | | 하 자 내 역 | 하 자 사 진 | 비 고<br>(처리결과) |
|---|---|---|---|---|---|---|---|
| 51 | CCTV | T2 | 5 | 공용부 | 피난승강기 전실 CCTV 모니터 출력 불량.<br>(CCTV 카메라 및 통신선로 점검 요함.) | | |

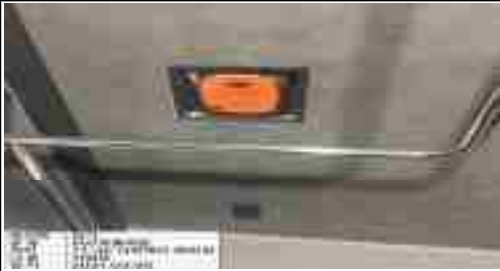
| 구 분 | 공 종 | 위 치 | | | 하 자 내 역 | 하 자 사 진 | 비 고<br>(처리결과) |
|---|---|---|---|---|---|---|---|
| 52 | 비상스위치 | T1 | 4 | 공용부 | 여자 장애인 화장실 비상통화장치 작동 불량. | | |

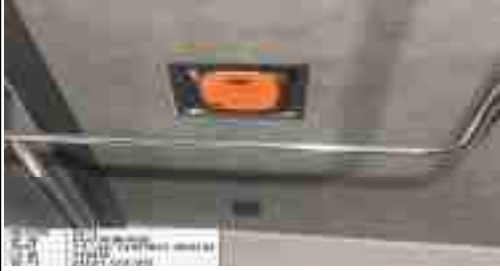
| 구 분 | 공 종 | 위 치 | | | 하 자 내 역 | 하 자 사 진 | 비 고<br>(처리결과) |
|---|---|---|---|---|---|---|---|
| 53 | 비상스위치 | T1 | 4 | 공용부 | 여자 장애인 화장실 비상호출장치 미 설치. | | |

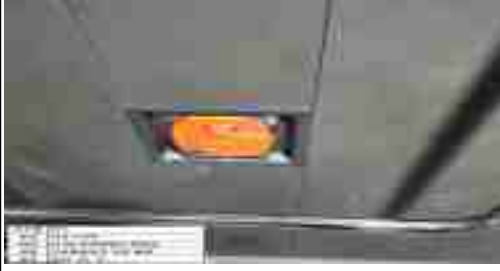
| 구 분 | 공 종 | 위 치 | | | 하 자 내 역 | 하 자 사 진 | 비 고<br>(처리결과) |
|---|---|---|---|---|---|---|---|
| 54 | 비상스위치 | T2 | 3 | 공용부 | 여자 장애인 화장실 비상통화장치 작동 불량. | | |

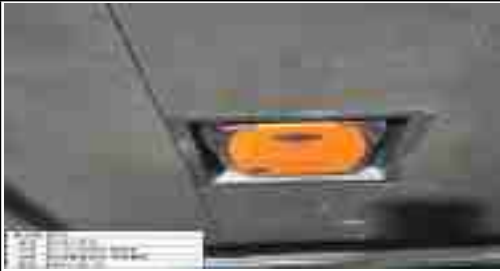
| 구 분 | 공 종 | 위 치 | | | 하 자 내 역 | 하 자 사 진 | 비 고<br>(처리결과) |
|---|---|---|---|---|---|---|---|
| 56 | 비상스위치 | T1 | 3 | 공용부 | 장애인 화장실 비상통화장치 작동 불량. | | |

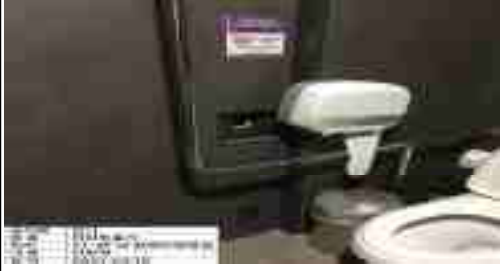
| 구 분 | 공 종 | 위 치 | | | 하 자 내 역 | 하 자 사 진 | 비 고<br>(처리결과) |
|---|---|---|---|---|---|---|---|
| 58 | 비상스위치 | M1 | 2 | 공용부 | 남자장애인 화장실 비상통화장치 미 설치. | | |

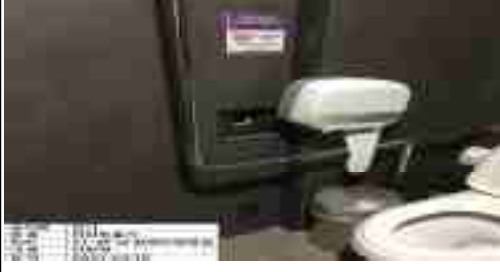
| 구 분 | 공 종 | 위 치 | | | 하 자 내 역 | 하 자 사 진 | 비 고<br>(처리결과) |
|---|---|---|---|---|---|---|---|
| 59 | 비상스위치 | M1 | 2 | 공용부 | 남자장애인 화장실 비상호출장치 미 설치. | | |

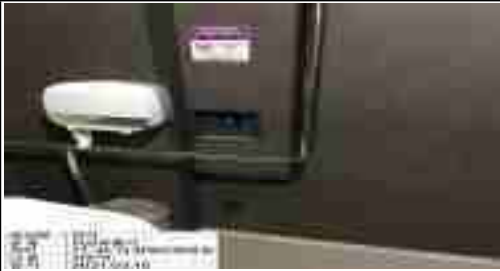
| 구 분 | 공 종 | 위 치 | | | 하 자 내 역 | 하 자 사 진 | 비 고<br>(처리결과) |
|---|---|---|---|---|---|---|---|
| 60 | 비상스위치 | M1 | 2 | 공용부 | 여자장애인 화장실 비상통화장치 미 설치. | | |

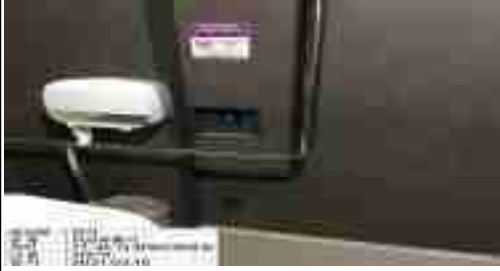
| 구 분 | 공 종 | 위 치 | | | 하 자 내 역 | 하 자 사 진 | 비 고<br>(처리결과) |
|---|---|---|---|---|---|---|---|
| 61 | 비상스위치 | M1 | 2 | 공용부 | 여자장애인 화장실 비상호출장치 미 설치. | | |

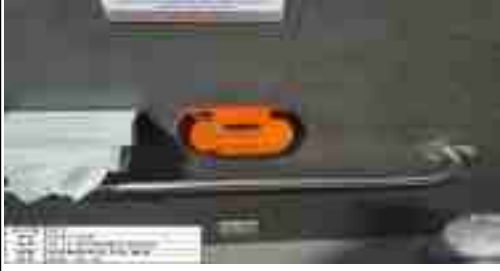
| 구 분 | 공 종 | 위 치 | | | 하 자 내 역 | 하 자 사 진 | 비 고<br>(처리결과) |
|---|---|---|---|---|---|---|---|
| 62 | 비상스위치 | M1 | 1 | 공용부 | 남자장애인 화장실 비상통화장치 작동 불량. | | |

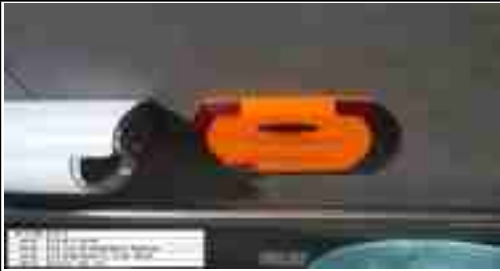
| 구 분 | 공 종 | 위 치 | | | 하 자 내 역 | 하 자 사 진 | 비 고<br>(처리결과) |
|---|---|---|---|---|---|---|---|
| 64 | 비상스위치 | M1 | 1 | 공용부 | 여자장애인 화장실 비상통화장치 작동 불량. | | |

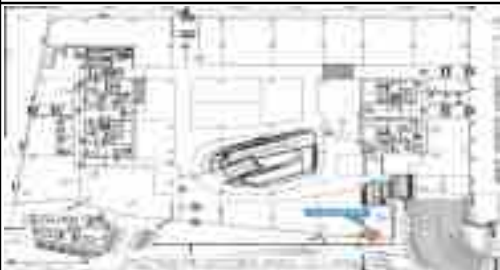
| 구 분 | 공 종 | 위 치 | | | 하 자 내 역 | 하 자 사 진 | 비 고<br>(처리결과) |
|---|---|---|---|---|---|---|---|
| 66 | CCTV | M1 | 1 | W물 | 매장 내 CCTV 모니터 출력 불량.<br>(CCTV 카메라 및 통신선로 점검 요함.) | | |

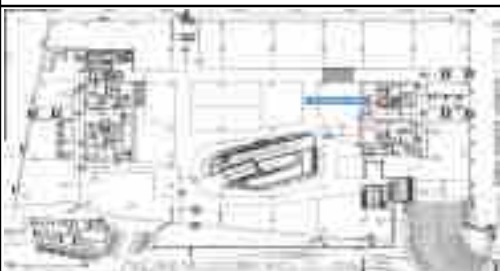
| 구 분 | 공 종 | 위 치 | | | 하 자 내 역 | 하 자 사 진 | 비 고<br>(처리결과) |
|---|---|---|---|---|---|---|---|
| 67 | CCTV | M1 | 1 | 공용부 | 1번 승강기 내부 CCTV 모니터 출력 불량.<br>(CCTV 카메라 및 통신선로 점검 요함.) | | |

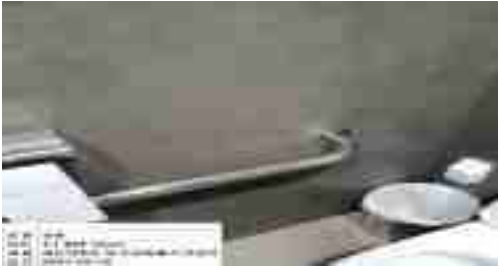
| 구 분 | 공 종 | 위 치 | | | 하 자 내 역 | 하 자 사 진 | 비 고<br>(처리결과) |
|---|---|---|---|---|---|---|---|
| 68 | 비상스위치 | M1 | B2 | 공용부 | 여자장애인 화장실 비상통화장치 미 설치. | | |

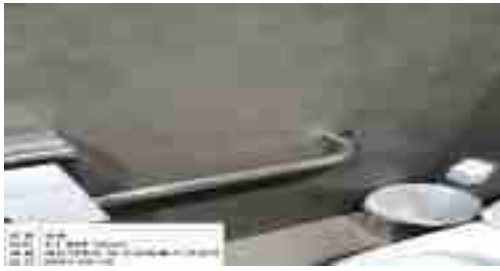
| 구 분 | 공 종 | 위 치 | | | 하 자 내 역 | 하 자 사 진 | 비 고<br>(처리결과) |
|---|---|---|---|---|---|---|---|
| 69 | 비상스위치 | M1 | B2 | 공용부 | 여자장애인 화장실 비상호출장치 미 설치. | | |

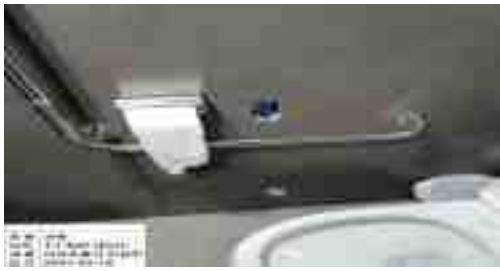
| 구 분 | 공 종 | 위 치 | | | 하 자 내 역 | 하 자 사 진 | 비 고<br>(처리결과) |
|---|---|---|---|---|---|---|---|
| 70 | 비상스위치 | M1 | B2 | 공용부 | 남자장애인 화장실 비상통화장치 미 설치. | | |

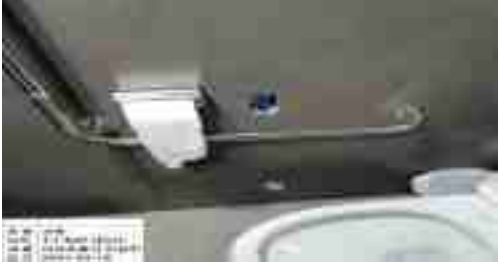
| 구 분 | 공 종 | 위 치 | | | 하 자 내 역 | 하 자 사 진 | 비 고<br>(처리결과) |
|---|---|---|---|---|---|---|---|
| 71 | 비상스위치 | M1 | B2 | 공용부 | 남자장애인 화장실 비상호출장치 미 설치. | | |

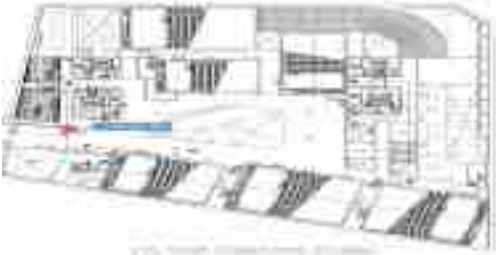
| 구 분 | 공 종 | 위 치 | | | 하 자 내 역 | 하 자 사 진 | 비 고<br>(처리결과) |
|---|---|---|---|---|---|---|---|
| 72 | CCTV | M1 | B2 | 공용부 | 9번 승강기 앞 CCTV 모니터 출력 불량.<br>(CCTV 카메라 및 통신선로 점검 요함.) | | |

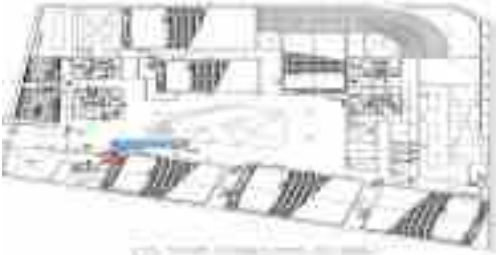
| 구 분 | 공 종 | 위 치 | | | 하 자 내 역 | 하 자 사 진 | 비 고<br>(처리결과) |
|---|---|---|---|---|---|---|---|
| 73 | CCTV | M1 | B2 | 공용부 | 10번 승강기 앞 CCTV 모니터 출력 불량.<br>(CCTV 카메라 및 통신선로 점검 요함.) | | |

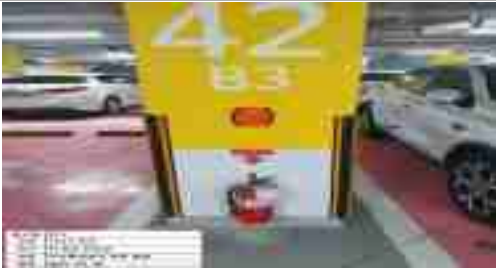
| 구 분 | 공 종 | 위 치 | | | 하 자 내 역 | 하 자 사 진 | 비 고<br>(처리결과) |
|---|---|---|---|---|---|---|---|
| 74 | 비상스위치 | M1 | B3 | 공용부 | - B3층 주차장내 비상통화장치 전체 작동 불량. | | |

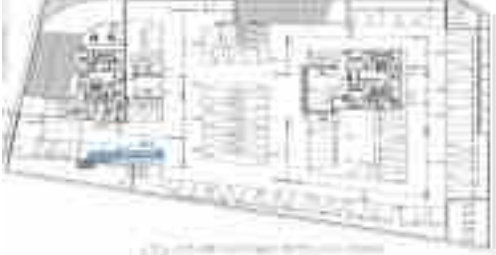
| 구 분 | 공 종 | 위 치 | | | 하 자 내 역 | 하 자 사 진 | 비 고<br>(처리결과) |
|---|---|---|---|---|---|---|---|
| 75 | CCTV | M1 | B3 | 공용부 | 창고 내부 CCTV 모니터 출력 불량.<br>(CCTV 카메라 및 통신선로 점검 요함.) | | |

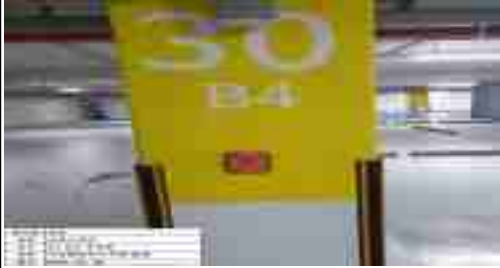
| 구 분 | 공 종 | 위 치 | | | 하 자 내 역 | 하 자 사 진 | 비 고<br>(처리결과) |
|---|---|---|---|---|---|---|---|
| 76 | 비상스위치 | M1 | B4 | 공용부 | - B4층 주차장내 비상통화장치 전체 작동 불량. | | |

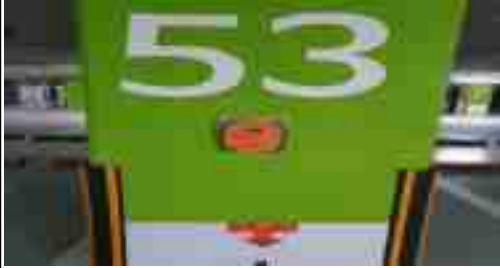
| 구 분 | 공 종 | 위 치 | | | 하 자 내 역 | 하 자 사 진 | 비 고<br>(처리결과) |
|---|---|---|---|---|---|---|---|
| 77 | 비상스위치 | M1 | B5 | 공용부 | - B5층 주차장내 비상통화장치 전체 작동 불량. | | |

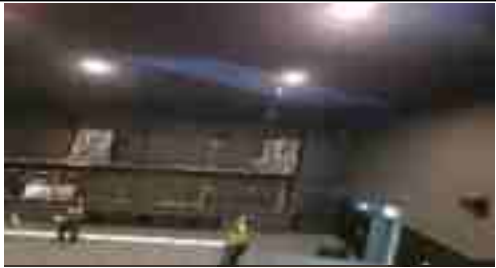
| 구 분 | 공 종 | 위 치 | | | 하 자 내 역 | 하 자 사 진 | 비 고<br>(처리결과) |
|---|---|---|---|---|---|---|---|
| 1 | 메가박스 | M1 | B1 | 5관 | 5관 맨 앞열 전체 원형디퓨저 제연배기 풍량 불량 | | |

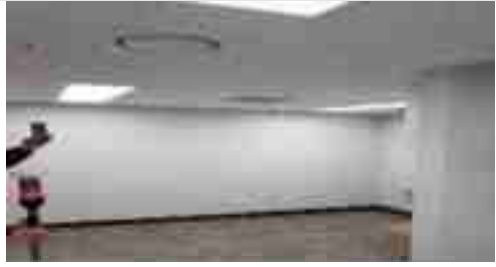
| 구 분 | 공 종 | 위 치 | | | 하 자 내 역 | 하 자 사 진 | 비 고<br>(처리결과) |
|---|---|---|---|---|---|---|---|
| 2 | 메가박스 | M1 | B1 | 사무실 | 극장 사무실 제연 불량(급/배기 전체 연동 불가) | | |

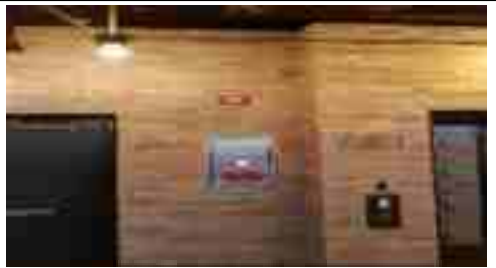
| 구 분 | 공 종 | 위 치 | | | 하 자 내 역 | 하 자 사 진 | 비 고<br>(처리결과) |
|---|---|---|---|---|---|---|---|
| 3 | 메가박스 | M1 | B1 | 로비 | 매점 옆 승강기 측 단독발신기 위 시각경보기 30블럭 화재시 점멸 | | |

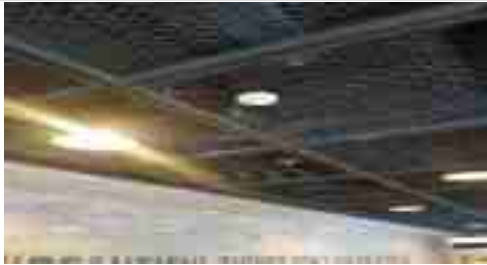
| 구 분 | 공 종 | 위 치 | | | 하 자 내 역 | 하 자 사 진 | 비 고<br>(처리결과) |
|---|---|---|---|---|---|---|---|
| 4 | 메가박스 | M1 | B1 | 로비 | 2관 앞 감지기 메쉬부착 | | |

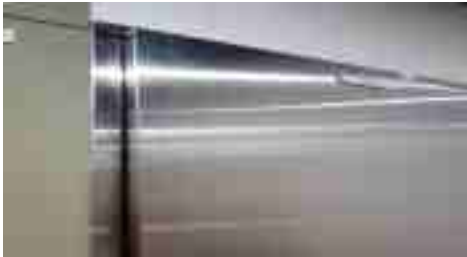
| 구 분 | 공 종 | 위 치 | | | 하 자 내 역 | 하 자 사 진 | 비 고<br>(처리결과) |
|---|---|---|---|---|---|---|---|
| 6 | 메가박스 | M1 | B1 | 매점 | 매점 In-b1a판넬 닫힘 불가 | | |

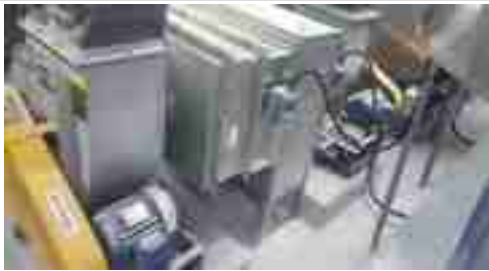
| 구 분 | 공 종 | 위 치 | | | 하 자 내 역 | 하 자 사 진 | 비 고<br>(처리결과) |
|---|---|---|---|---|---|---|---|
| 7 | 메가박스 | M1 | B2 | 공조실 | 영사배기 점검구 설치 필요 댐육안점검 불가 | | |

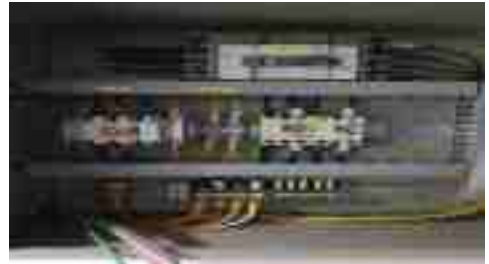
| 구 분 | 공 종 | 위 치 | | | 하 자 내 역 | 하 자 사 진 | 비 고<br>(처리결과) |
|---|---|---|---|---|---|---|---|
| 8 | 메가박스 | M1 | B2 | 공조실 | 4~7호기 공조실 배관 열선 | | |

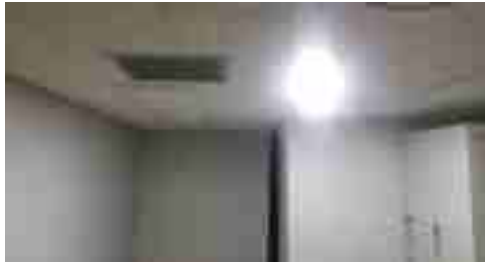
| 구 분 | 공 종 | 위 치 | | | 하 자 내 역 | 하 자 사 진 | 비 고<br>(처리결과) |
|---|---|---|---|---|---|---|---|
| 10 | 메가박스 | M1 | B2 | 부속실 | 부속실 전체 비상조명등 점등상태 | | |

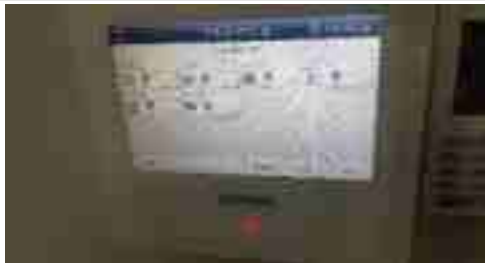
| 구 분 | 공 종 | 위 치 | | | 하 자 내 역 | 하 자 사 진 | 비 고<br>(처리결과) |
|---|---|---|---|---|---|---|---|
| 11 | 메가박스 | M1 | B1 | 자동제어 | 실내기 명칭 미입력 3관 실내기 에러 코드발생 | | |

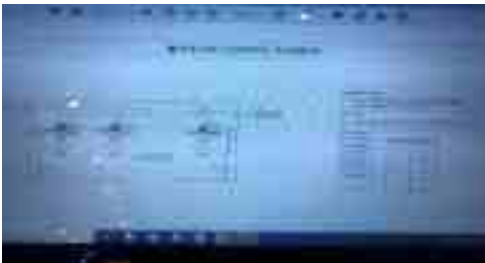
| 구 분 | 공 종 | 위 치 | | | 하 자 내 역 | 하 자 사 진 | 비 고<br>(처리결과) |
|---|---|---|---|---|---|---|---|
| 12 | 메가박스 | M1 | B1 | 자동제어 | 가변형 디퓨저 자동제어 누락 | | |

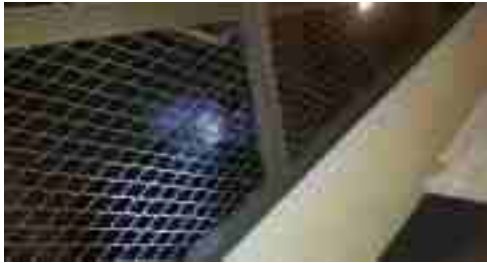
| 구 분 | 공 종 | 위 치 | | | 하 자 내 역 | 하 자 사 진 | 비 고<br>(처리결과) |
|---|---|---|---|---|---|---|---|
| 13 | 메가박스 | M1 | B1 | 로비 | 5,6관 입장문 앞 상부 비상스피커 보양미제거 | | |

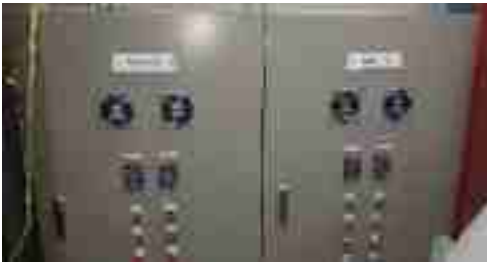
| 구 분 | 공 종 | 위 치 | | | 하 자 내 역 | 하 자 사 진 | 비 고<br>(처리결과) |
|---|---|---|---|---|---|---|---|
| 15 | 메가박스 | M1 | B2 | 공조실 | 공조기 패널 AHU-2,AHU-3 패널명 바뀜 | | |

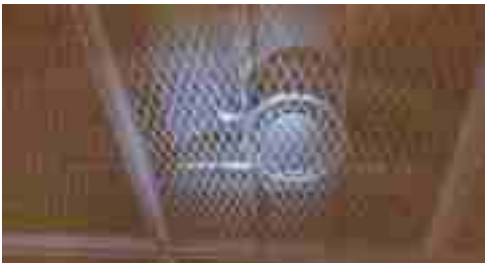
| 구 분 | 공 종 | 위 치 | | | 하 자 내 역 | 하 자 사 진 | 비 고<br>(처리결과) |
|---|---|---|---|---|---|---|---|
| 17 | 메가박스 | M1 | B1 | 로비 | 1,2,3관 입장문 상부 헤드 고정불량 및 차수판 설치 누락 | | |

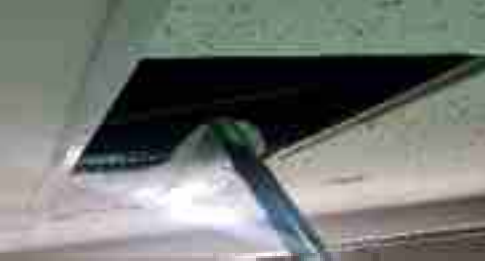
| 구 분 | 공 종 | 위 치 | | | 하 자 내 역 | 하 자 사 진 | 비 고<br>(처리결과) |
|---|---|---|---|---|---|---|---|
| 18 | 메가박스 | M1 | B2 | UPS실 | UPS실 천장 마감불량 | | |

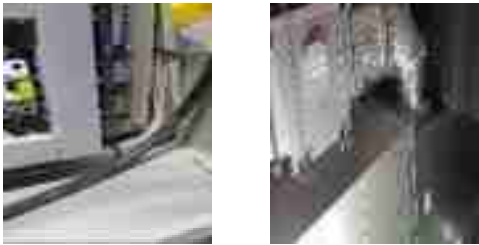
| 구 분 | 공 종 | 위 치 | | | 하 자 내 역 | 하 자 사 진 | 비 고<br>(처리결과) |
|---|---|---|---|---|---|---|---|
| 19 | 메가박스 | M1 | B2 | 공조실 | 공조실 - 1 UPS실 급기/배기웬 C06번 공조기 OA/EA덕트 연결 및 전원 미연결 | | |

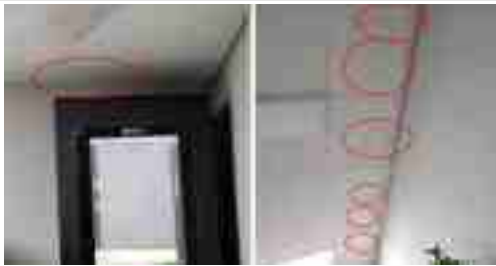
| 구 분 | 공 종 | 위 치 | | | 하 자 내 역 | 하 자 사 진 | 비 고<br>(처리결과) |
|---|---|---|---|---|---|---|---|
| 23 | 메가박스 | M1 | B1 | 사무실 | 사무실 상부 여러군데에서 누수 발생. | | |

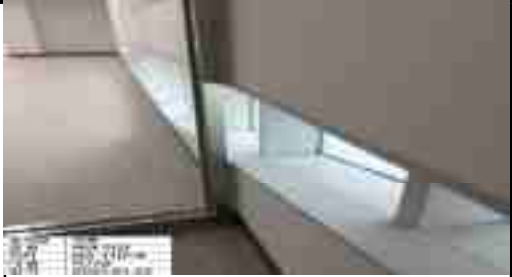
| 구 분 | 공 종 | 위 치 | | | 하 자 내 역 | 하 자 사 진 | 비 고<br>(처리결과) |
|---|---|---|---|---|---|---|---|
| 1 | 마감 | T3 | 11 | 1101호 | - 호실 경계벽 측면 마감 불량.<br>(전용부분의 호실과 공용부분의 경계벽 마감 요함) | | |

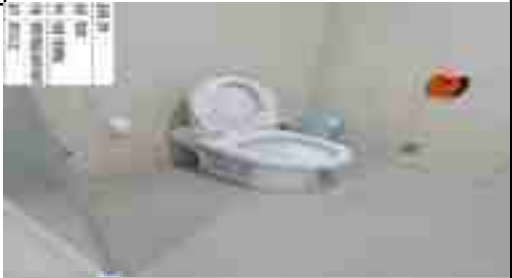
| 구 분 | 공 종 | 위 치 | | | 하 자 내 역 | 하 자 사 진 | 비 고<br>(처리결과) |
|---|---|---|---|---|---|---|---|
| 2 | 용품 | T3 | 11 | 공용부 | - 남자 장애인 화장실 보조 손잡이 미 설치. | | |

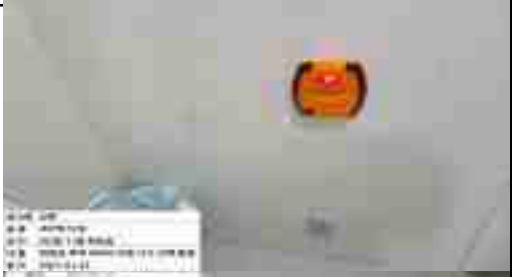
| 구 분 | 공 종 | 위 치 | | | 하 자 내 역 | 하 자 사 진 | 비 고<br>(처리결과) |
|---|---|---|---|---|---|---|---|
| 3 | 타일 | T3 | 11 | 공용부 | - 남자 장애인 화장실 측벽 타일 크랙 발생.<br>(크랙 발생 타일 교체 요함) | | |

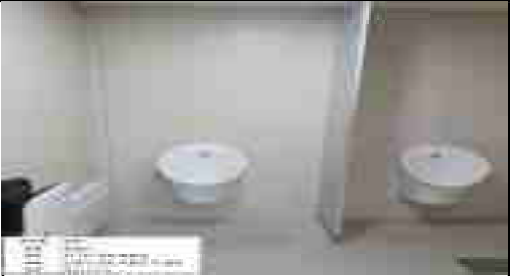
| 구 분 | 공 종 | 위 치 | | | 하 자 내 역 | 하 자 사 진 | 비 고<br>(처리결과) |
|---|---|---|---|---|---|---|---|
| 4 | 용품 | T3 | 11 | 공용부 | - 남자 화장실 소변기 장애인 보조 손잡이 미 설치. | | |

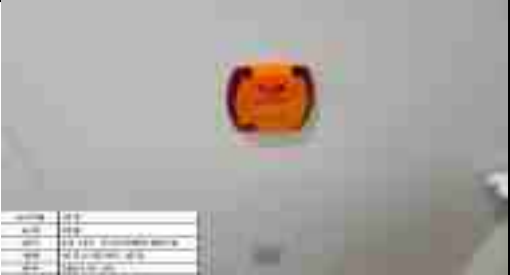
| 구 분 | 공 종 | 위 치 | | | 하 자 내 역 | 하 자 사 진 | 비 고<br>(처리결과) |
|---|---|---|---|---|---|---|---|
| 5 | 용품 | T3 | 11 | 공용부 | - 여자 장애인 화장실 보조 손잡이 미 설치. | | |

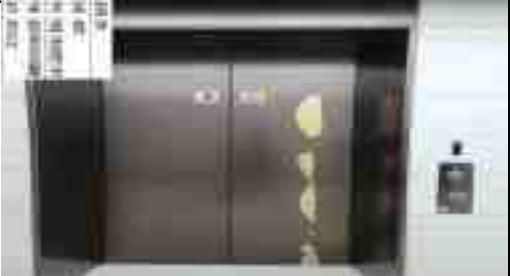
| 구 분 | 공 종 | 위 치 | | | 하 자 내 역 | 하 자 사 진 | 비 고<br>(처리결과) |
|---|---|---|---|---|---|---|---|
| 7 | 승강기 | T3 | 11 | 공용부 | - 11층 11호기 승강장 도어 도장 불량.<br>(재 도장 요함) | | |

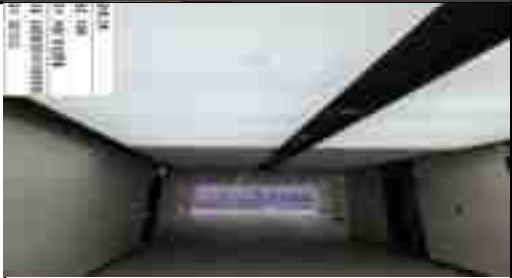
| 구 분 | 공 종 | 위 치 | | | 하 자 내 역 | 하 자 사 진 | 비 고<br>(처리결과) |
|---|---|---|---|---|---|---|---|
| 8 | 바라솔 | T3 | 11 | 공용부 | - 11층 승강장 홀 조명 바라솔 찢어짐. | | |

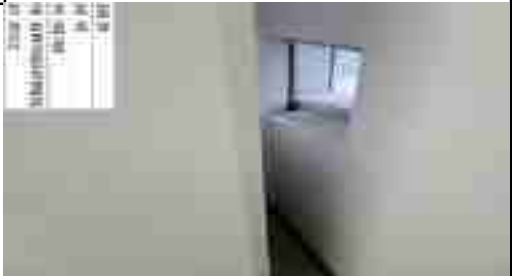
| 구 분 | 공 종 | 위 치 | | | 하 자 내 역 | 하 자 사 진 | 비 고<br>(처리결과) |
|---|---|---|---|---|---|---|---|
| 9 | 마감 | T3 | 11 | 1102호 | - 호실 측벽 미 마감. | | |

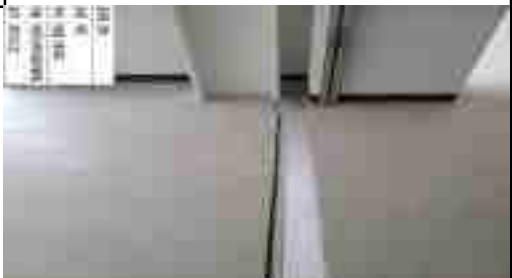
| 구 분 | 공 종 | 위 치 | | | 하 자 내 역 | 하 자 사 진 | 비 고<br>(처리결과) |
|---|---|---|---|---|---|---|---|
| 10 | 마감 | T3 | 11 | 공용부 | - 11층 브릿지 신축이음부 크랙 및 벌어짐. | | |

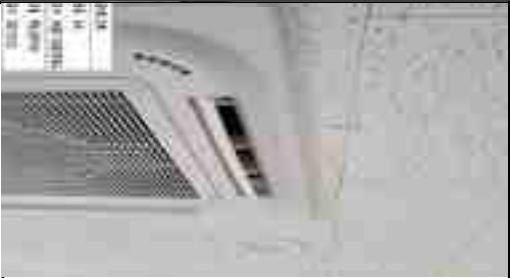
| 구 분 | 공 종 | 위 치 | | | 하 자 내 역 | 하 자 사 진 | 비 고<br>(처리결과) |
|---|---|---|---|---|---|---|---|
| 12 | 텍스 | T3 | 11 | 공용부 | - FCU 주변 누수로 인한 텍스 오염.<br>(누수원인 조치 및 텍스 교체 요함) | | |

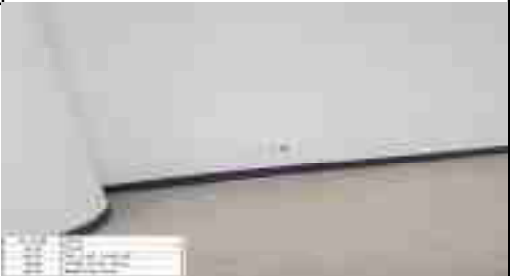
| 구 분 | 공 종 | 위 치 | | | 하 자 내 역 | 하 자 사 진 | 비 고<br>(처리결과) |
|---|---|---|---|---|---|---|---|
| 13 | 석고보드 | T3 | 11 | 1101호 | - 1101호 주방 벽체 파손. | | |

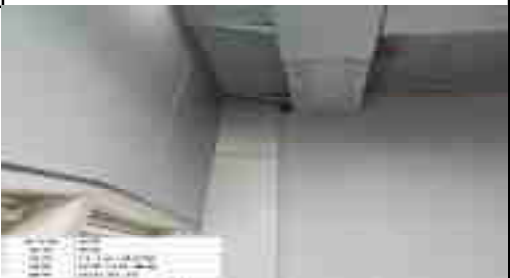
| 구 분 | 공 종 | 위 치 | | | 하 자 내 역 | 하 자 사 진 | 비 고<br>(처리결과) |
|---|---|---|---|---|---|---|---|
| 14 | 마감 | T3 | 11 | 공용부 | - 11층 냉각탑 외부 벽체 마감 불량. | | |

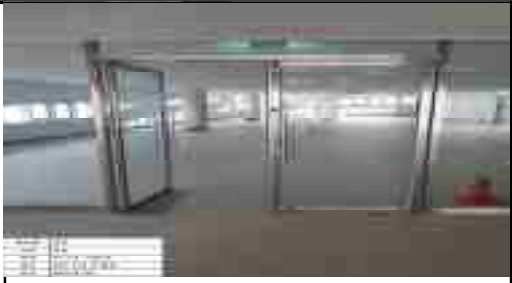
| 구 분 | 공 종 | 위 치 | | | 하 자 내 역 | 하 자 사 진 | 비 고<br>(처리결과) |
|---|---|---|---|---|---|---|---|
| 16 | 창호 | T3 | 11 | 1101호 | - 호실 출입문 키 없음. | | |

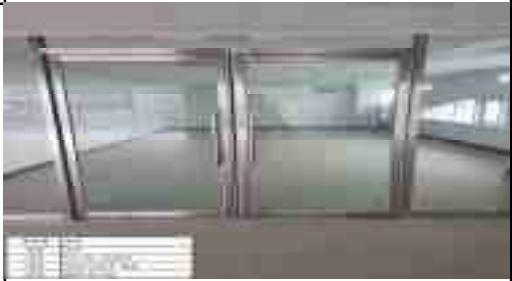
| 구 분 | 공 종 | 위 치 | | | 하 자 내 역 | 하 자 사 진 | 비 고<br>(처리결과) |
|---|---|---|---|---|---|---|---|
| 17 | 창호 | T3 | 11 | 1102호 | - 호실 출입문 키 없음. | | |

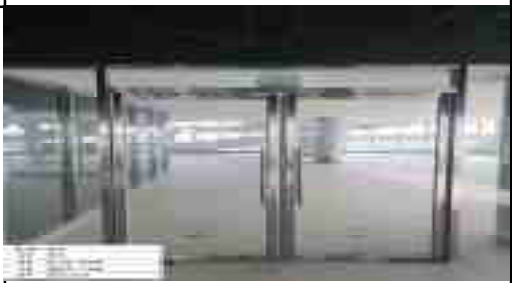
| 구 분 | 공 종 | 위 치 | | | 하 자 내 역 | 하 자 사 진 | 비 고<br>(처리결과) |
|---|---|---|---|---|---|---|---|
| 18 | 창호 | T3 | 10 | 1001호 | - 호실 출입문 키 없음. | | |

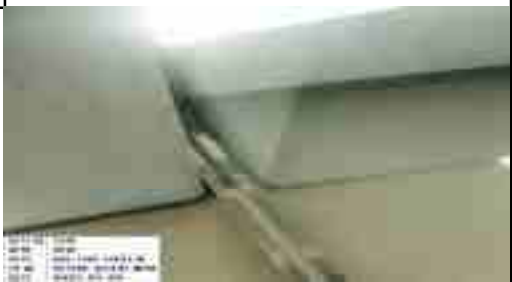
| 구 분 | 공 종 | 위 치 | | | 하 자 내 역 | 하 자 사 진 | 비 고<br>(처리결과) |
|---|---|---|---|---|---|---|---|
| 19 | 창호 | T3 | 10 | 1001호 | - 호실 샷시 하단부 실리콘 마감 불량. | | |

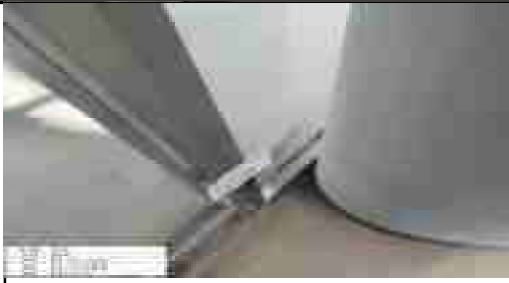
| 구 분 | 공 종 | 위 치 | | | 하 자 내 역 | 하 자 사 진 | 비 고<br>(처리결과) |
|---|---|---|---|---|---|---|---|
| 20 | 창호 | T3 | 10 | 1002호 | - 호실 샷시 하단부 실리콘 마감 불량. | | |

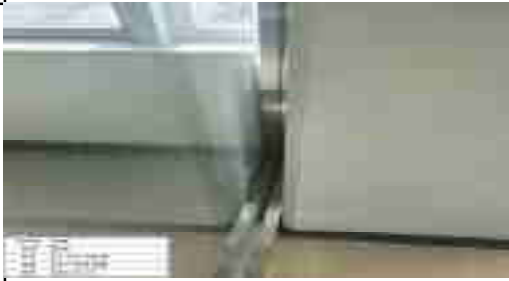
| 구 분 | 공 종 | 위 치 | | | 하 자 내 역 | 하 자 사 진 | 비 고<br>(처리결과) |
|---|---|---|---|---|---|---|---|
| 21 | 창호 | T3 | 10 | 1002호 | - 호실 샷시 하단부 실리콘 마감 불량. | | |

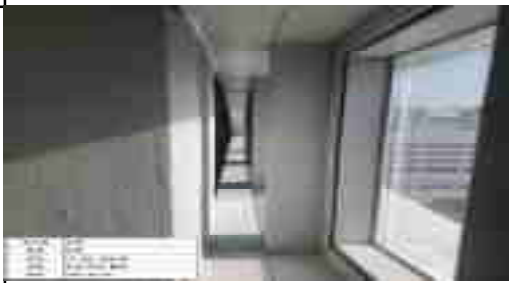
| 구 분 | 공 종 | 위 치 | | | 하 자 내 역 | 하 자 사 진 | 비 고<br>(처리결과) |
|---|---|---|---|---|---|---|---|
| 22 | 창호 | T3 | 10 | 1002호 | - 호실 내 샷시와 벽 마감 불량. | | |

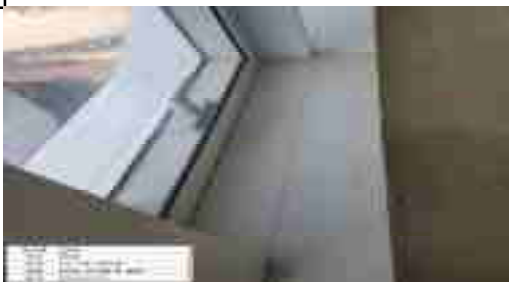
| 구 분 | 공 종 | 위 치 | | | 하 자 내 역 | 하 자 사 진 | 비 고<br>(처리결과) |
|---|---|---|---|---|---|---|---|
| 23 | 창호 | T3 | 10 | 1002호 | - 호실 내 샷시 틀 누수 발생으로 부식 발생.<br>(누수 조치 및 부식 부분 도색 요함) | | |

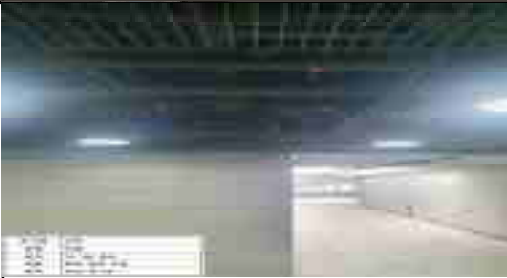
| 구 분 | 공 종 | 위 치 | | | 하 자 내 역 | 하 자 사 진 | 비 고<br>(처리결과) |
|---|---|---|---|---|---|---|---|
| 24 | 마감 | T3 | 10 | 공용부 | - 복도 메쉬천장 마감 불량. | | |

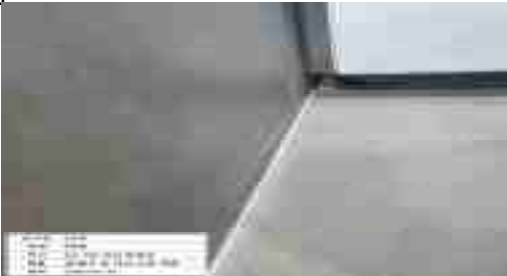
| 구 분 | 공 종 | 위 치 | | | 하 자 내 역 | 하 자 사 진 | 비 고<br>(처리결과) |
|---|---|---|---|---|---|---|---|
| 25 | 타일 | T3 | 10 | 공용부 | - 여자 화장실 방열기 뒤 벽 타일 파손. | | |
