# 현물종람확인서

: 세종특별자치시 어진동 510, 513 소재 구분 건물 총15개호실

## 엠브릿지 건축\_하자 Check List.

## 엠브릿지 건축(누수)\_하자 Check List.

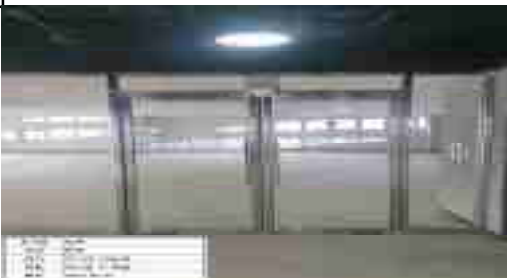
| 구 분 | 공 종 | 위 치 | | | 하 자 내 역 | 하 자 사 진 | 비 고<br>(처리결과) |
|---|---|---|---|---|---|---|---|
| 26 | 창호 | T3 | 10 | 1002호 | - 호실 출입문 키 없음. | | |

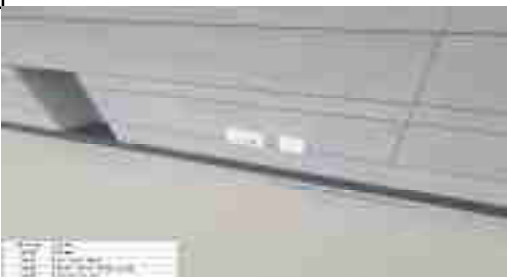
| 구 분 | 공 종 | 위 치 | | | 하 자 내 역 | 하 자 사 진 | 비 고<br>(처리결과) |
|---|---|---|---|---|---|---|---|
| 27 | 타일 | T3 | 10 | 공용부 | - 승강장 홀 복도 바닥 타일 오염. | | |

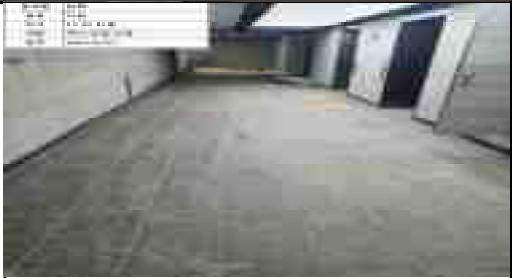
| 구 분 | 공 종 | 위 치 | | | 하 자 내 역 | 하 자 사 진 | 비 고<br>(처리결과) |
|---|---|---|---|---|---|---|---|
| 28 | 타일 | T3 | 9 | 공용부 | - 승강장 홀 복도 바닥 타일 오염. | | |

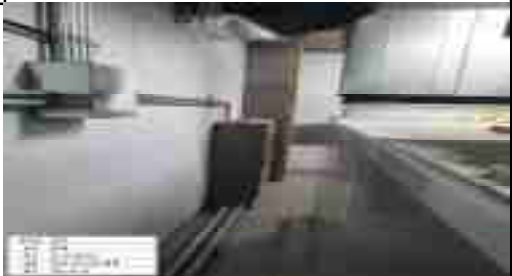
| 구 분 | 공 종 | 위 치 | | | 하 자 내 역 | 하 자 사 진 | 비 고<br>(처리결과) |
|---|---|---|---|---|---|---|---|
| 29 | 마감 | T3 | 9 | 공용부 | - 공조실 벽체 코너 마감 불량. | | |

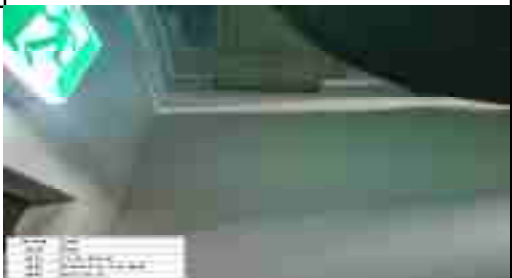
| 구 분 | 공 종 | 위 치 | | | 하 자 내 역 | 하 자 사 진 | 비 고<br>(처리결과) |
|---|---|---|---|---|---|---|---|
| 30 | 마감 | T3 | 9 | 공용부 | - 공조실 트레이 주변 방화구획 마감 불량. | | |

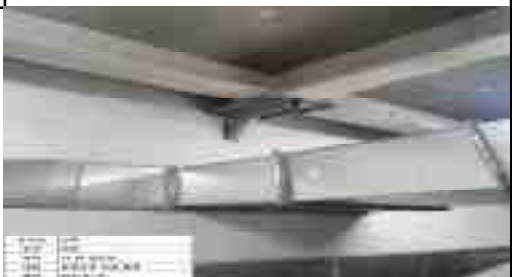
| 구 분 | 공 종 | 위 치 | | | 하 자 내 역 | 하 자 사 진 | 비 고<br>(처리결과) |
|---|---|---|---|---|---|---|---|
| 31 | 마감 | T3 | 9 | 공용부 | 공조실 빔 용접부위 마감 불량. | | |

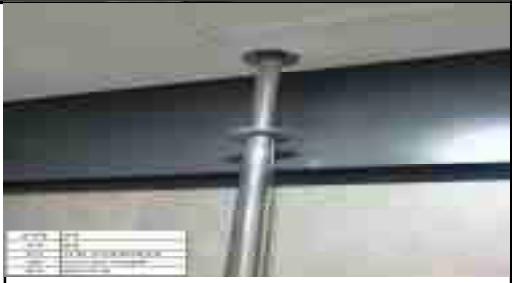
| 구 분 | 공 종 | 위 치 | | | 하 자 내 역 | 하 자 사 진 | 비 고<br>(처리결과) |
|---|---|---|---|---|---|---|---|
| 32 | 용품 | T3 | 9 | 공용부 | 여자 장애인화장실 보조손잡이 상단 고정 불량. | | |

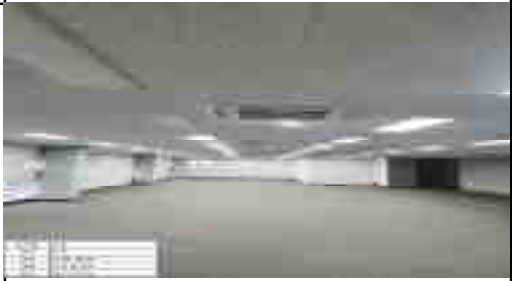
| 구 분 | 공 종 | 위 치 | | | 하 자 내 역 | 하 자 사 진 | 비 고<br>(처리결과) |
|---|---|---|---|---|---|---|---|
| 33 | 도어 | T3 | 8 | 801호 | 호실 도어 미 설치. | | |

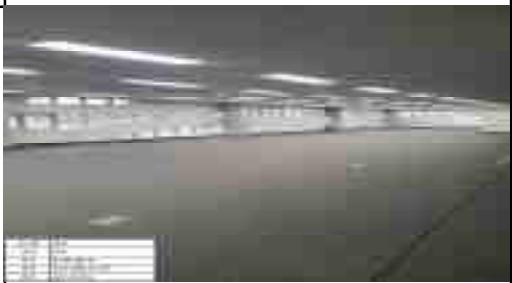
| 구 분 | 공 종 | 위 치 | | | 하 자 내 역 | 하 자 사 진 | 비 고<br>(처리결과) |
|---|---|---|---|---|---|---|---|
| 34 | 마감 | T3 | 8 | 801호 | 호실 벽체 마감 미 설치. | | |

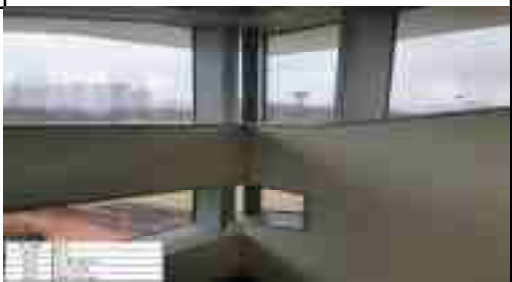
| 구 분 | 공 종 | 위 치 | | | 하 자 내 역 | 하 자 사 진 | 비 고<br>(처리결과) |
|---|---|---|---|---|---|---|---|
| 35 | 창호 | T3 | 8 | 801호 | 호실 내 샷시 틀 오염. | | |

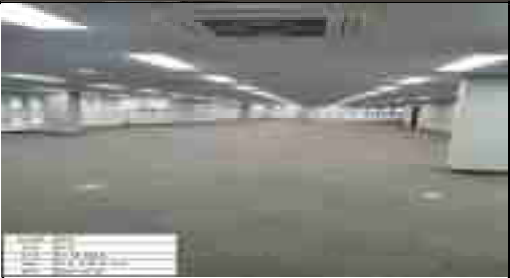
| 구 분 | 공 종 | 위 치 | | | 하 자 내 역 | 하 자 사 진 | 비 고<br>(처리결과) |
|---|---|---|---|---|---|---|---|
| 36 | 마감 | T3 | 8 | 802호 | 호실 벽체 마감 미 설치. | | |

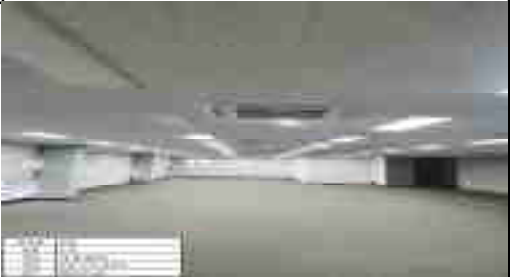
| 구 분 | 공 종 | 위 치 | | | 하 자 내 역 | 하 자 사 진 | 비 고<br>(처리결과) |
|---|---|---|---|---|---|---|---|
| 37 | 도어 | T3 | 8 | 802호 | 호실 도어 미 설치. | | |

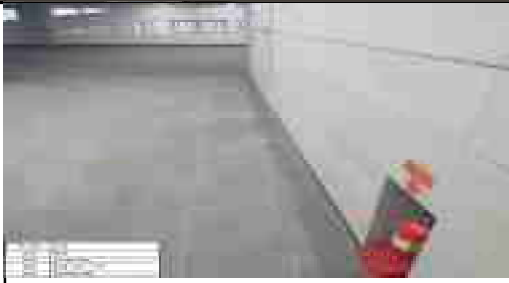
| 구 분 | 공 종 | 위 치 | | | 하 자 내 역 | 하 자 사 진 | 비 고<br>(처리결과) |
|---|---|---|---|---|---|---|---|
| 40 | 마감 | T3 | 8 | 공용부 | 승강장 홀 바닥 타일 오염. | | |

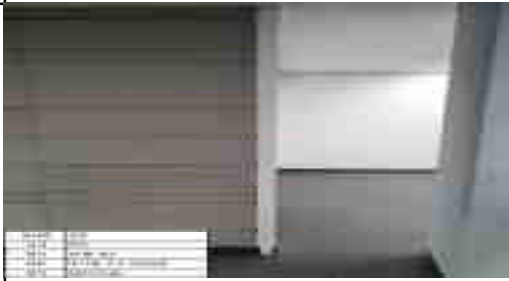
| 구 분 | 공 종 | 위 치 | | | 하 자 내 역 | 하 자 사 진 | 비 고<br>(처리결과) |
|---|---|---|---|---|---|---|---|
| 41 | 마감 | T3 | 8 | 공용부 | 화장실 입구 벽 타일 코너 마감 불량. | | |

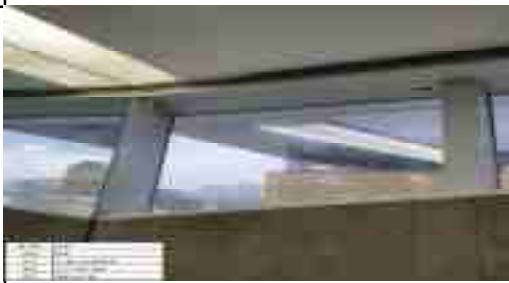
| 구 분 | 공 종 | 위 치 | | | 하 자 내 역 | 하 자 사 진 | 비 고<br>(처리결과) |
|---|---|---|---|---|---|---|---|
| 42 | 창호 | T3 | 8 | 공용부 | 여자화장실 샷시 구멍 및 우레탄 폼 유출. | | |

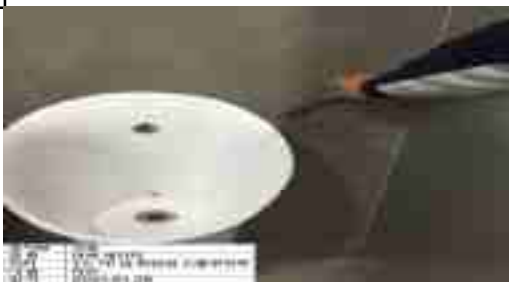
| 구 분 | 공 종 | 위 치 | | | 하 자 내 역 | 하 자 사 진 | 비 고<br>(처리결과) |
|---|---|---|---|---|---|---|---|
| 43 | 타일 | T3 | 7 | 공용부 | 남자화장실 소변기 주변 벽체타일 파손. | | |

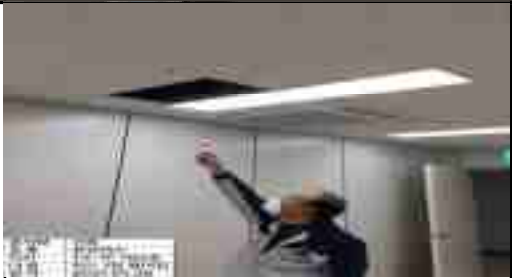
| 구 분 | 공 종 | 위 치 | | | 하 자 내 역 | 하 자 사 진 | 비 고<br>(처리결과) |
|---|---|---|---|---|---|---|---|
| 44 | 텍스 | T3 | 7 | 702호 | 호실 내 텍스 미 시공. | | |

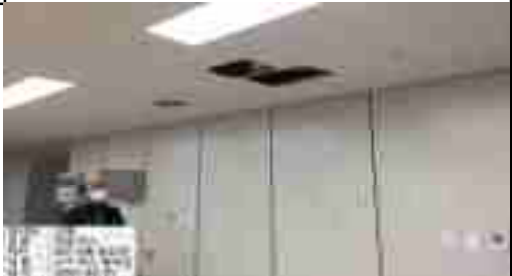
| 구 분 | 공 종 | 위 치 | | | 하 자 내 역 | 하 자 사 진 | 비 고<br>(처리결과) |
|---|---|---|---|---|---|---|---|
| 45 | 텍스 | T3 | 6 | 602호 | 호실 내 누수로 인한 텍스 파손. | | |

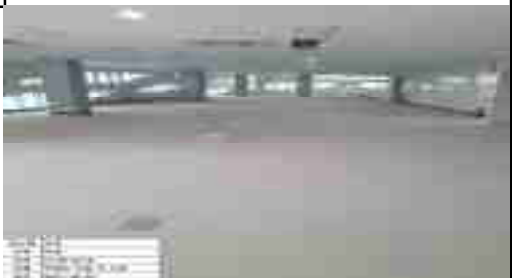
| 구 분 | 공 종 | 위 치 | | | 하 자 내 역 | 하 자 사 진 | 비 고<br>(처리결과) |
|---|---|---|---|---|---|---|---|
| 46 | 타일 | T3 | 5 | 501호 | 호실 내 바닥 카페트 타일 미 시공. | | |

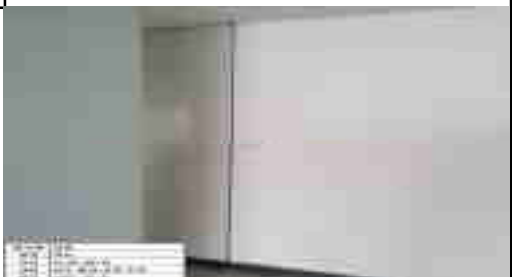
| 구 분 | 공 종 | 위 치 | | | 하 자 내 역 | 하 자 사 진 | 비 고<br>(처리결과) |
|---|---|---|---|---|---|---|---|
| 47 | 마감 | T3 | 5 | 501호 | 호실 내 화장실 측 내부 틈새 코킹 누락. | | |

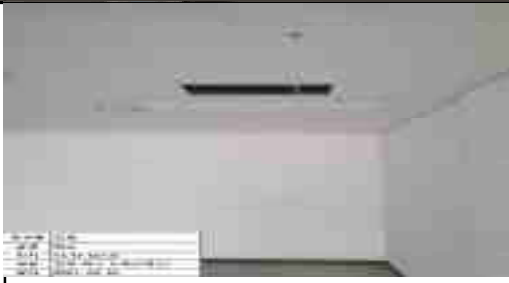
| 구 분 | 공 종 | 위 치 | | | 하 자 내 역 | 하 자 사 진 | 비 고<br>(처리결과) |
|---|---|---|---|---|---|---|---|
| 48 | 텍스 | T3 | 5 | 501호 | 호실 내 천장 텍스 누락(7개소). | | |

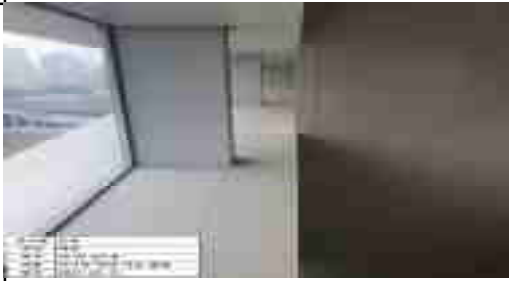
| 구 분 | 공 종 | 위 치 | | | 하 자 내 역 | 하 자 사 진 | 비 고<br>(처리결과) |
|---|---|---|---|---|---|---|---|
| 49 | 마감 | T3 | 5 | 501호 | 호실 내 벽체와 샷시 마감 불량. | | |

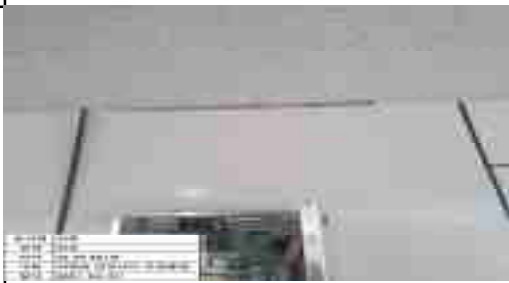
| 구 분 | 공 종 | 위 치 | | | 하 자 내 역 | 하 자 사 진 | 비 고<br>(처리결과) |
|---|---|---|---|---|---|---|---|
| 50 | 마감 | T3 | 5 | 501호 | 호실 내 벽체와 텍스사이 마감 불량. | | |

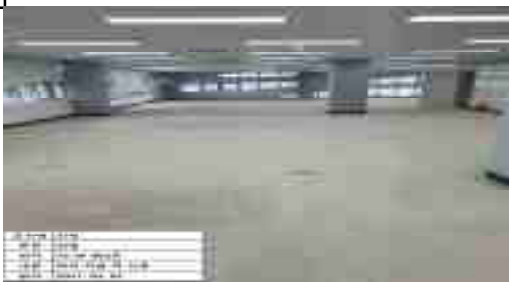
| 구 분 | 공 종 | 위 치 | | | 하 자 내 역 | 하 자 사 진 | 비 고<br>(처리결과) |
|---|---|---|---|---|---|---|---|
| 51 | 타일 | T3 | 5 | 502호 | 호실 내 바닥 카페트 타일 미 시공. | | |

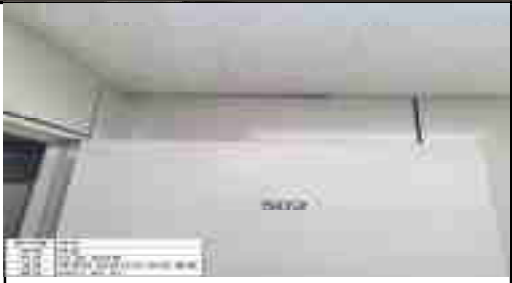
| 구 분 | 공 종 | 위 치 | | | 하 자 내 역 | 하 자 사 진 | 비 고<br>(처리결과) |
|---|---|---|---|---|---|---|---|
| 52 | 마감 | T3 | 5 | 502호 | 호실 내 벽체와 텍스사이 마감 불량. | | |

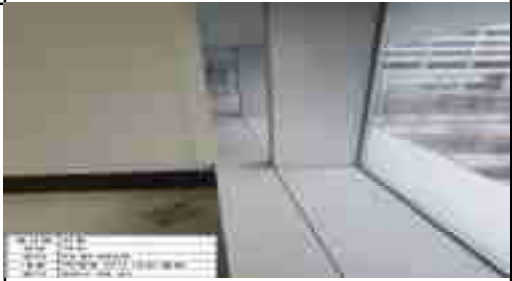
| 구 분 | 공 종 | 위 치 | | | 하 자 내 역 | 하 자 사 진 | 비 고<br>(처리결과) |
|---|---|---|---|---|---|---|---|
| 53 | 마감 | T3 | 5 | 502호 | 호실 내 벽체와 샷시 사이 마감 불량. | | |

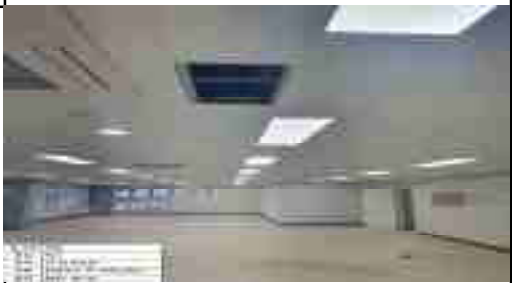
| 구 분 | 공 종 | 위 치 | | | 하 자 내 역 | 하 자 사 진 | 비 고<br>(처리결과) |
|---|---|---|---|---|---|---|---|
| 54 | 텍스 | T3 | 5 | 502호 | 호실 내 천장 텍스 누락(2개소). | | |

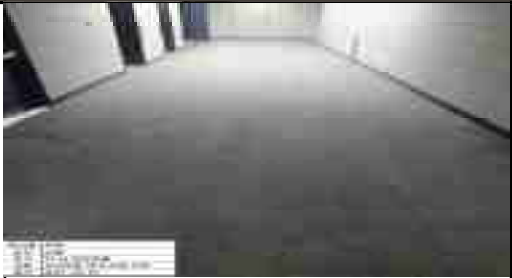
| 구 분 | 공 종 | 위 치 | | | 하 자 내 역 | 하 자 사 진 | 비 고<br>(처리결과) |
|---|---|---|---|---|---|---|---|
| 56 | 타일 | T3 | 5 | 공용부 | 승강장 홀 바닥 타일 오염. | | |

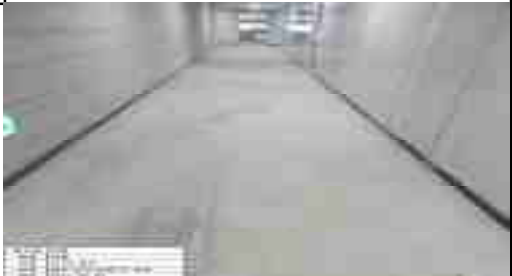
| 구 분 | 공 종 | 위 치 | | | 하 자 내 역 | 하 자 사 진 | 비 고<br>(처리결과) |
|---|---|---|---|---|---|---|---|
| 57 | 타일 | T3 | 5 | 공용부 | 복도 바닥 타일 미 시공. | | |

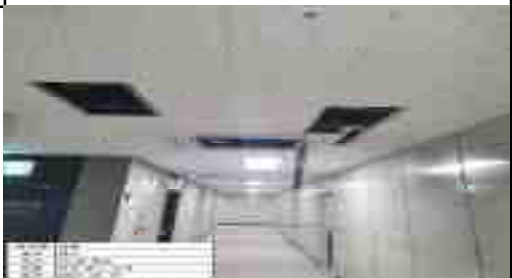
| 구 분 | 공 종 | 위 치 | | | 하 자 내 역 | 하 자 사 진 | 비 고<br>(처리결과) |
|---|---|---|---|---|---|---|---|
| 58 | 텍스 | T3 | 5 | 공용부 | 복도 천장 텍스 누락. | | |

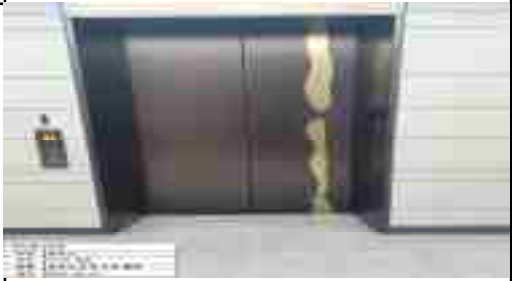
| 구 분 | 공 종 | 위 치 | | | 하 자 내 역 | 하 자 사 진 | 비 고<br>(처리결과) |
|---|---|---|---|---|---|---|---|
| 61 | 승강기 | T3 | 5 | 공용부 | 5층 12호기 승강장 도어 도장 불량. | | |

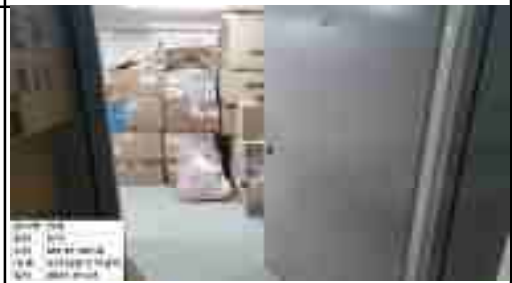
| 구 분 | 공 종 | 위 치 | | | 하 자 내 역 | 하 자 사 진 | 비 고<br>(처리결과) |
|---|---|---|---|---|---|---|---|
| 62 | 도어 | T3 | 4 | 401호 | 도어 실린더 미설치. | | |

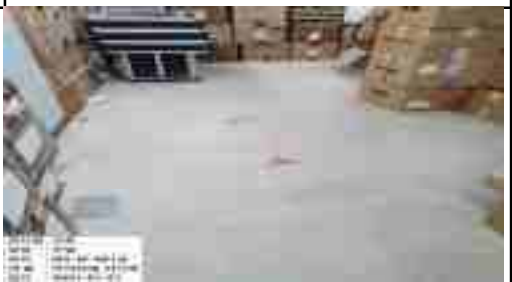
| 구 분 | 공 종 | 위 치 | | | 하 자 내 역 | 하 자 사 진 | 비 고<br>(처리결과) |
|---|---|---|---|---|---|---|---|
| 63 | 타일 | T3 | 4 | 401호 | 바닥 카페트 타일 미 부착. | | |

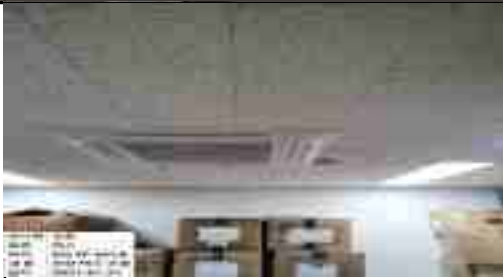
| 구 분 | 공 종 | 위 치 | | | 하 자 내 역 | 하 자 사 진 | 비 고<br>(처리결과) |
|---|---|---|---|---|---|---|---|
| 64 | 텍스 | T3 | 4 | 401호 | 천장 누수로 인한 텍스 오염. | | |

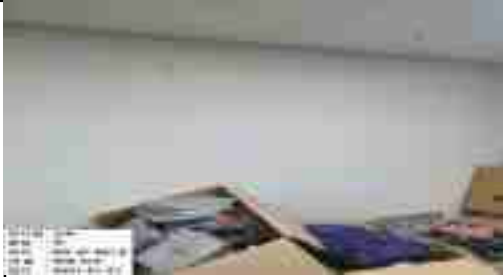
| 구 분 | 공 종 | 위 치 | | | 하 자 내 역 | 하 자 사 진 | 비 고<br>(처리결과) |
|---|---|---|---|---|---|---|---|
| 65 | 석고보드 | T3 | 4 | 401호 | 벽면 파손 및 석고보드 크랙 발생. | | |

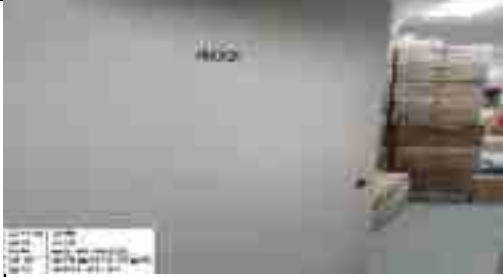
| 구 분 | 공 종 | 위 치 | | | 하 자 내 역 | 하 자 사 진 | 비 고<br>(처리결과) |
|---|---|---|---|---|---|---|---|
| 66 | 도어 | T3 | 4 | 402호 | 도어 실린더 미설치. | | |

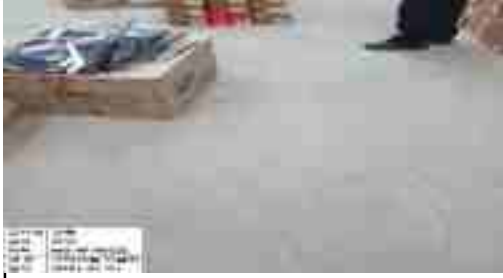
| 구 분 | 공 종 | 위 치 | | | 하 자 내 역 | 하 자 사 진 | 비 고<br>(처리결과) |
|---|---|---|---|---|---|---|---|
| 67 | 타일 | T3 | 4 | 402호 | 바닥 카페트 타일 미 부착. | | |

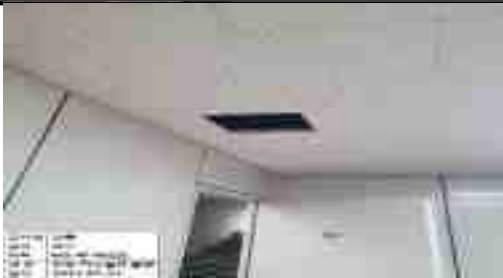
| 구 분 | 공 종 | 위 치 | | | 하 자 내 역 | 하 자 사 진 | 비 고<br>(처리결과) |
|---|---|---|---|---|---|---|---|
| 68 | 텍스 | T3 | 4 | 402호 | 천장 텍스 미 설치. | | |

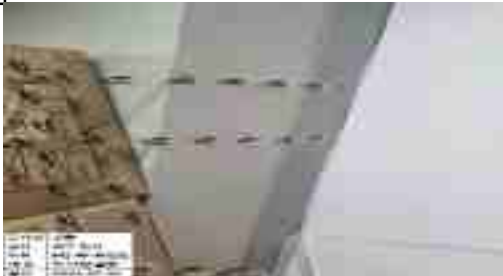
| 구 분 | 공 종 | 위 치 | | | 하 자 내 역 | 하 자 사 진 | 비 고<br>(처리결과) |
|---|---|---|---|---|---|---|---|
| 69 | 마감 | T3 | 4 | 402호 | 외벽 마감 불량. | | |

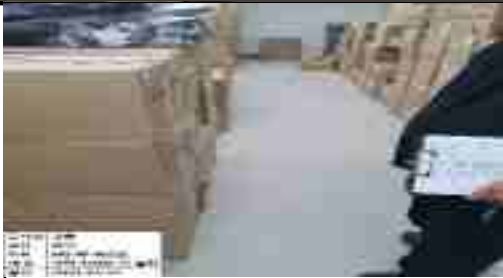
| 구 분 | 공 종 | 위 치 | | | 하 자 내 역 | 하 자 사 진 | 비 고<br>(처리결과) |
|---|---|---|---|---|---|---|---|
| 72 | 타일 | T3 | 4 | 403호 | 바닥 카페트 타일 미 부착. | | |

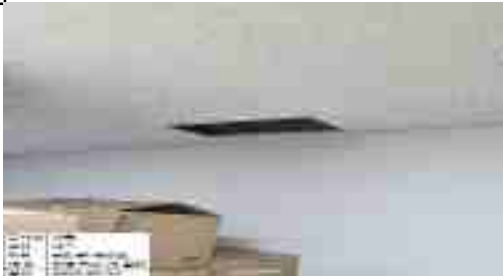
| 구 분 | 공 종 | 위 치 | | | 하 자 내 역 | 하 자 사 진 | 비 고<br>(처리결과) |
|---|---|---|---|---|---|---|---|
| 73 | 텍스 | T3 | 4 | 403호 | 천장 텍스 미 설치. | | |

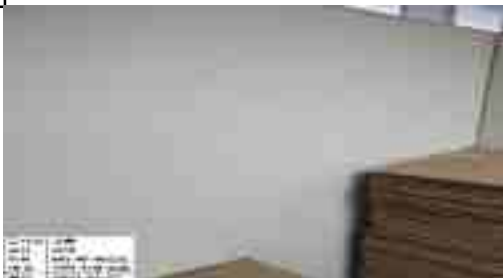
| 구 분 | 공 종 | 위 치 | | | 하 자 내 역 | 하 자 사 진 | 비 고<br>(처리결과) |
|---|---|---|---|---|---|---|---|
| 74 | 마감 | T3 | 4 | 403호 | 외벽 마감 오염. | | |

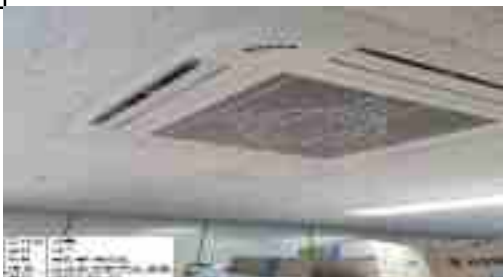
| 구 분 | 공 종 | 위 치 | | | 하 자 내 역 | 하 자 사 진 | 비 고<br>(처리결과) |
|---|---|---|---|---|---|---|---|
| 75 | 텍스 | T3 | 4 | 403호 | 천장 텍스 누수로 인한 텍스 오염. | | |

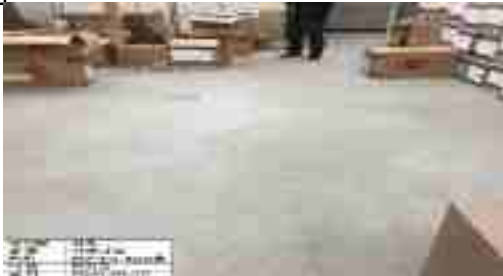
| 구 분 | 공 종 | 위 치 | | | 하 자 내 역 | 하 자 사 진 | 비 고<br>(처리결과) |
|---|---|---|---|---|---|---|---|
| 77 | 타일 | T3 | 4 | 404호 | 바닥 카페트 타일 미 부착. | | |

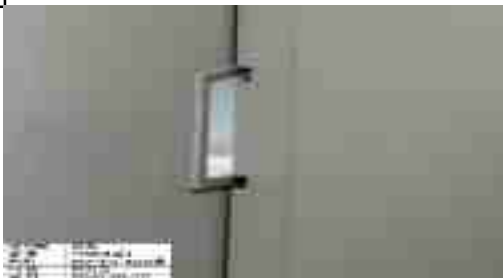
| 구 분 | 공 종 | 위 치 | | | 하 자 내 역 | 하 자 사 진 | 비 고<br>(처리결과) |
|---|---|---|---|---|---|---|---|
| 78 | 마감 | T3 | 4 | 404호 | 외벽 마감 불량. | | |

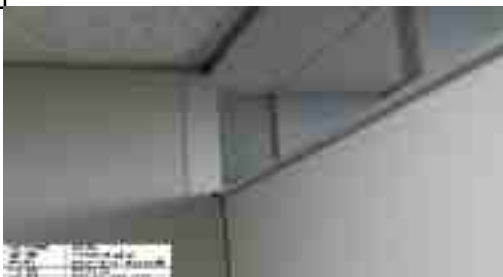
| 구 분 | 공 종 | 위 치 | | | 하 자 내 역 | 하 자 사 진 | 비 고<br>(처리결과) |
|---|---|---|---|---|---|---|---|
| 79 | 마감 | T3 | 4 | 404호 | 외벽 마감 불량. | | |

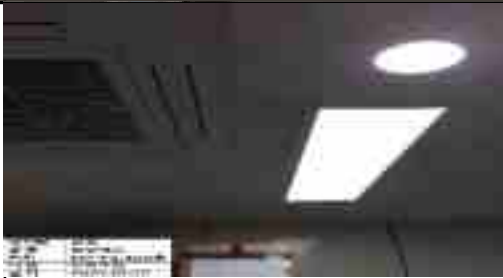
| 구 분 | 공 종 | 위 치 | | | 하 자 내 역 | 하 자 사 진 | 비 고<br>(처리결과) |
|---|---|---|---|---|---|---|---|
| 80 | 텍스 | T3 | 4 | 404호 | 천장 텍스 누수로 인한 텍스 오염(2개). | | |

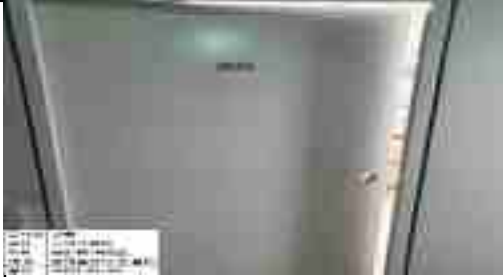
| 구 분 | 공 종 | 위 치 | | | 하 자 내 역 | 하 자 사 진 | 비 고<br>(처리결과) |
|---|---|---|---|---|---|---|---|
| 81 | 도어 | T3 | 4 | 405호 | 도어 실린더 미설치 | | |

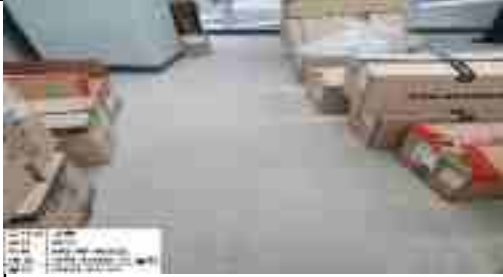
| 구 분 | 공 종 | 위 치 | | | 하 자 내 역 | 하 자 사 진 | 비 고<br>(처리결과) |
|---|---|---|---|---|---|---|---|
| 82 | 타일 | T3 | 4 | 405호 | 바닥 카페트 타일 미 부착. | | |

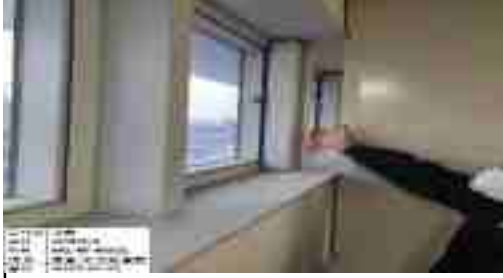
| 구 분 | 공 종 | 위 치 | | | 하 자 내 역 | 하 자 사 진 | 비 고<br>(처리결과) |
|---|---|---|---|---|---|---|---|
| 83 | 마감 | T3 | 4 | 405호 | 외벽 마감 불량. | | |

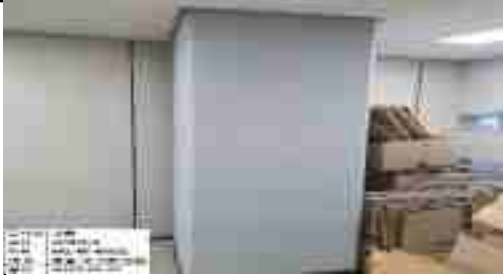
| 구 분 | 공 종 | 위 치 | | | 하 자 내 역 | 하 자 사 진 | 비 고<br>(처리결과) |
|---|---|---|---|---|---|---|---|
| 84 | 마감 | T3 | 4 | 405호 | 외벽 기둥 오염. | | |

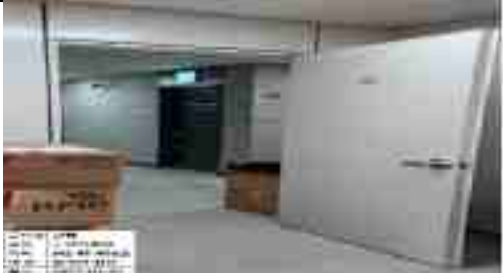
| 구 분 | 공 종 | 위 치 | | | 하 자 내 역 | 하 자 사 진 | 비 고<br>(처리결과) |
|---|---|---|---|---|---|---|---|
| 85 | 도어 | T3 | 4 | 406호 | 도어 실린더 키 없음. | | |

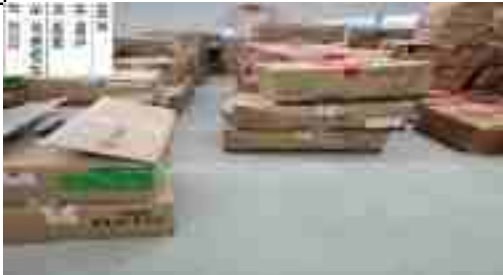
| 구 분 | 공 종 | 위 치 | | | 하 자 내 역 | 하 자 사 진 | 비 고<br>(처리결과) |
|---|---|---|---|---|---|---|---|
| 86 | 타일 | T3 | 4 | 406호 | 바닥 카페트 타일 미 부착. | | |

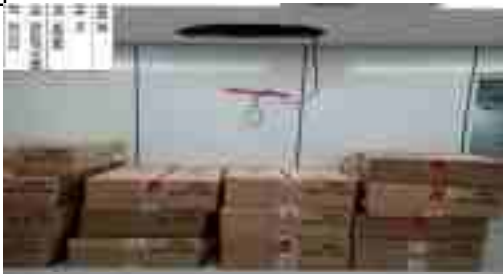
| 구 분 | 공 종 | 위 치 | | | 하 자 내 역 | 하 자 사 진 | 비 고<br>(처리결과) |
|---|---|---|---|---|---|---|---|
| 87 | 텍스 | T3 | 4 | 406호 | 호실 내 상부 누수로 인한 텍스 파손. | | |

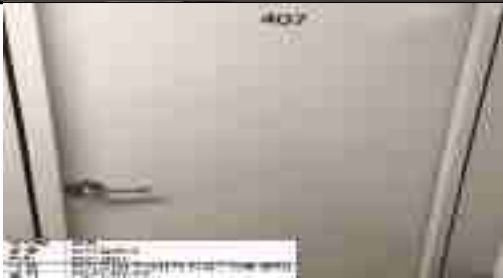
| 구 분 | 공 종 | 위 치 | | | 하 자 내 역 | 하 자 사 진 | 비 고<br>(처리결과) |
|---|---|---|---|---|---|---|---|
| 88 | 도어 | T3 | 4 | 407호 | 도어 실린더 미설치. | | |

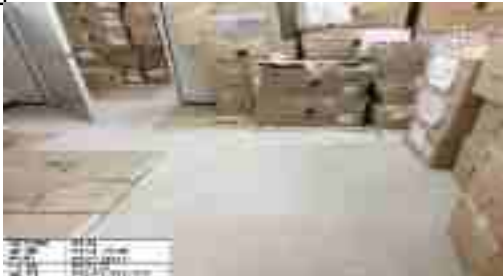
| 구 분 | 공 종 | 위 치 | | | 하 자 내 역 | 하 자 사 진 | 비 고<br>(처리결과) |
|---|---|---|---|---|---|---|---|
| 89 | 타일 | T3 | 4 | 407호 | 바닥 카페트 타일 미 부착. | | |

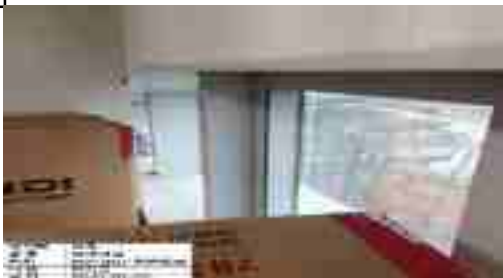
| 구 분 | 공 종 | 위 치 | | | 하 자 내 역 | 하 자 사 진 | 비 고<br>(처리결과) |
|---|---|---|---|---|---|---|---|
| 90 | 마감 | T3 | 4 | 407호 | 외벽 마감 불량. | | |

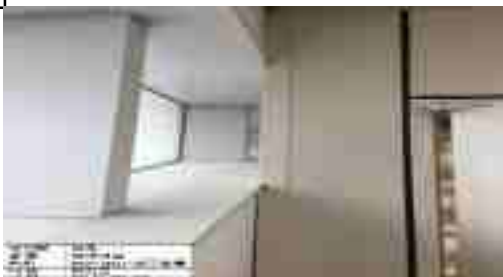
| 구 분 | 공 종 | 위 치 | | | 하 자 내 역 | 하 자 사 진 | 비 고<br>(처리결과) |
|---|---|---|---|---|---|---|---|
| 91 | 마감 | T3 | 4 | 407호 | 외벽 마감 불량. | | |

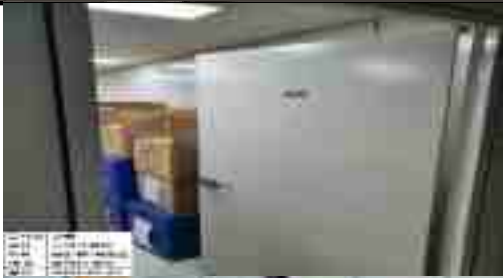
| 구 분 | 공 종 | 위 치 | | | 하 자 내 역 | 하 자 사 진 | 비 고<br>(처리결과) |
|---|---|---|---|---|---|---|---|
| 92 | 도어 | T3 | 4 | 408호 | 도어 실린더 키 없음. | | |

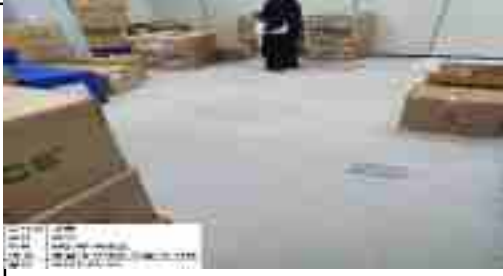
| 구 분 | 공 종 | 위 치 | | | 하 자 내 역 | 하 자 사 진 | 비 고<br>(처리결과) |
|---|---|---|---|---|---|---|---|
| 93 | 타일 | T3 | 4 | 408호 | 바닥 카페트 타일 미 부착. | | |

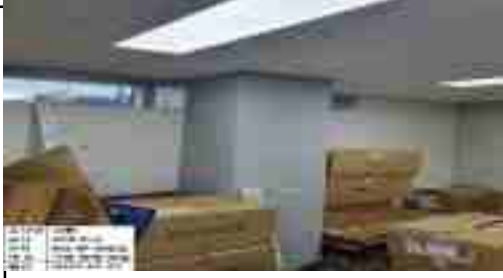
| 구 분 | 공 종 | 위 치 | | | 하 자 내 역 | 하 자 사 진 | 비 고<br>(처리결과) |
|---|---|---|---|---|---|---|---|
| 94 | 마감 | T3 | 4 | 408호 | 외벽(기둥) 오염. | | |

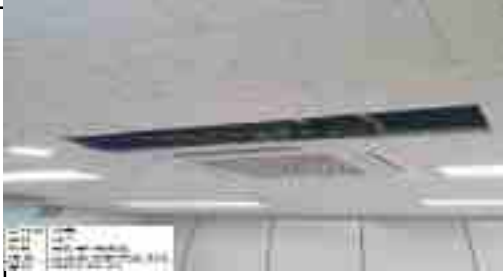
| 구 분 | 공 종 | 위 치 | | | 하 자 내 역 | 하 자 사 진 | 비 고<br>(처리결과) |
|---|---|---|---|---|---|---|---|
| 95 | 텍스 | T3 | 4 | 408호 | 누수로 인한 텍스 파손. | | |

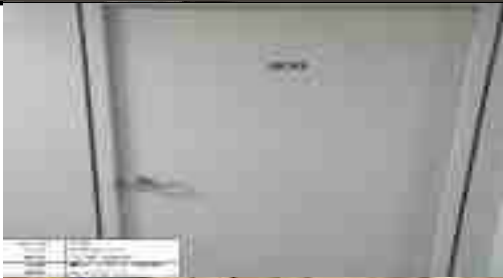
| 구 분 | 공 종 | 위 치 | | | 하 자 내 역 | 하 자 사 진 | 비 고<br>(처리결과) |
|---|---|---|---|---|---|---|---|
| 96 | 도어 | T3 | 4 | 409호 | 도어 실린더 키 없음. | | |

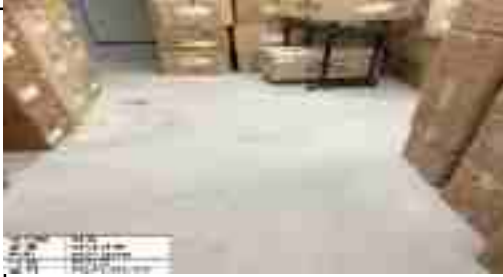
| 구 분 | 공 종 | 위 치 | | | 하 자 내 역 | 하 자 사 진 | 비 고<br>(처리결과) |
|---|---|---|---|---|---|---|---|
| 97 | 타일 | T3 | 4 | 409호 | 바닥 카페트 타일 미 부착. | | |

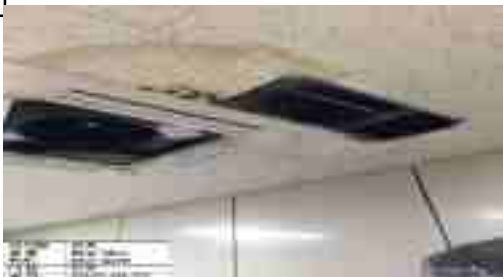
| 구 분 | 공 종 | 위 치 | | | 하 자 내 역 | 하 자 사 진 | 비 고<br>(처리결과) |
|---|---|---|---|---|---|---|---|
| 98 | 텍스 | T3 | 4 | 409호 | 누수로 인한 텍스 파손(9개). | | |

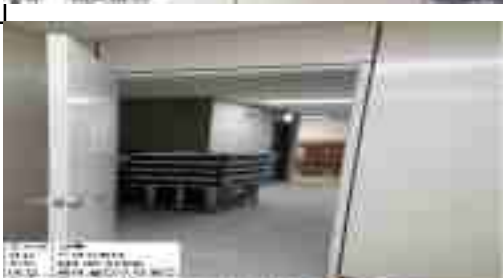
| 구 분 | 공 종 | 위 치 | | | 하 자 내 역 | 하 자 사 진 | 비 고<br>(처리결과) |
|---|---|---|---|---|---|---|---|
| 99 | 도어 | T3 | 4 | 410호 | 도어 실린더 키 없음. | | |

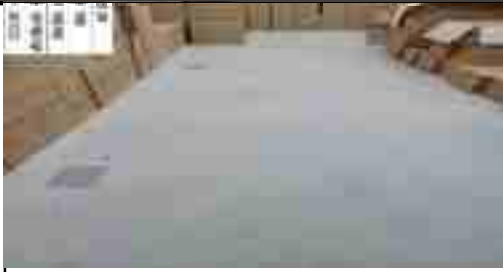
| 구 분 | 공 종 | 위 치 | | | 하 자 내 역 | 하 자 사 진 | 비 고<br>(처리결과) |
|---|---|---|---|---|---|---|---|
| 100 | 타일 | T3 | 4 | 410호 | 바닥 카페트 타일 미 부착. | | |

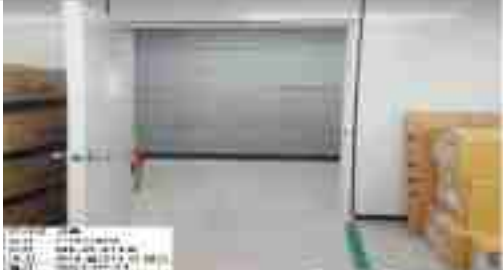
| 구 분 | 공 종 | 위 치 | | | 하 자 내 역 | 하 자 사 진 | 비 고<br>(처리결과) |
|---|---|---|---|---|---|---|---|
| 101 | 도어 | T3 | 4 | 411호 | 도어 실린더 키 없음. | | |

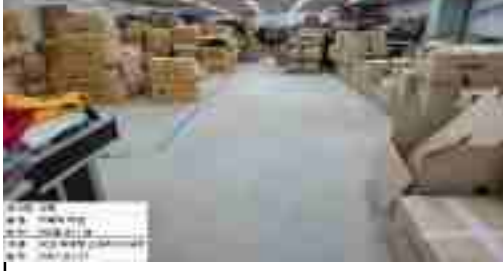
| 구 분 | 공 종 | 위 치 | | | 하 자 내 역 | 하 자 사 진 | 비 고<br>(처리결과) |
|---|---|---|---|---|---|---|---|
| 102 | 타일 | T3 | 4 | 411호 | 바닥 카페트 타일 미 부착. | | |

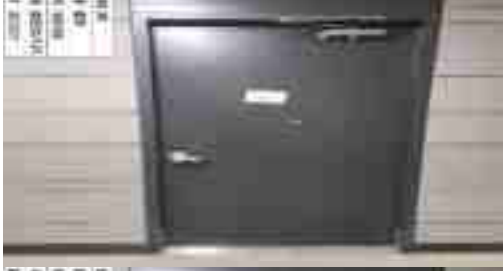
| 구 분 | 공 종 | 위 치 | | | 하 자 내 역 | 하 자 사 진 | 비 고<br>(처리결과) |
|---|---|---|---|---|---|---|---|
| 103 | 도어 | T3 | 4 | 412호 | 출입문 호실 미 표기. | | |

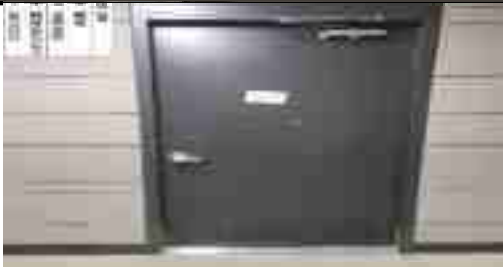
| 구 분 | 공 종 | 위 치 | | | 하 자 내 역 | 하 자 사 진 | 비 고<br>(처리결과) |
|---|---|---|---|---|---|---|---|
| 104 | 도어 | T3 | 4 | 412호 | 도어 실린더 키 없음. | | |

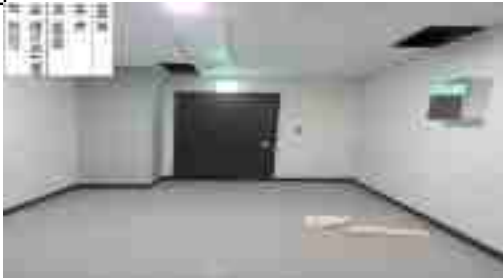
| 구 분 | 공 종 | 위 치 | | | 하 자 내 역 | 하 자 사 진 | 비 고<br>(처리결과) |
|---|---|---|---|---|---|---|---|
| 105 | 텍스 | T3 | 4 | 412호 | 천장 텍스 파손 및 미 부착. | | |

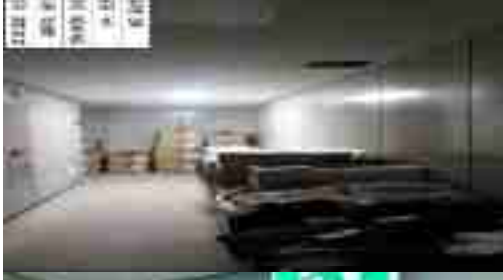
| 구 분 | 공 종 | 위 치 | | | 하 자 내 역 | 하 자 사 진 | 비 고<br>(처리결과) |
|---|---|---|---|---|---|---|---|
| 107 | 텍스 | T3 | 4 | 공용부 | 복도 텍스 설치 불량 및 파손. | | |

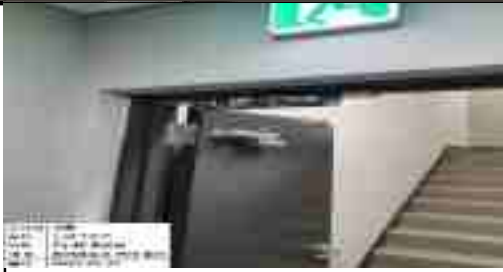
| 구 분 | 공 종 | 위 치 | | | 하 자 내 역 | 하 자 사 진 | 비 고<br>(처리결과) |
|---|---|---|---|---|---|---|---|
| 108 | 도어 | T3 | 4 | 공용부 | 비상계단 도어크로즈 커버 없음. | | |

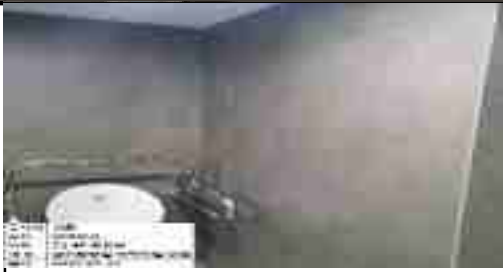
| 구 분 | 공 종 | 위 치 | | | 하 자 내 역 | 하 자 사 진 | 비 고<br>(처리결과) |
|---|---|---|---|---|---|---|---|
| 112 | 타일 | T3 | 4 | 공용부 | 남자 화장실 외벽타일 오염. | | |

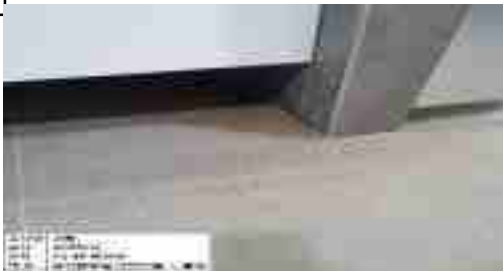
| 구 분 | 공 종 | 위 치 | | | 하 자 내 역 | 하 자 사 진 | 비 고<br>(처리결과) |
|---|---|---|---|---|---|---|---|
| 113 | 타일 | T3 | 4 | 공용부 | 남자 화장실 바닥타일 녹 발생. | | |

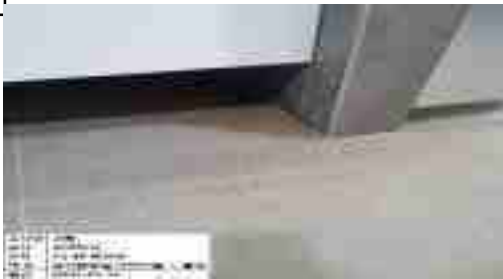
| 구 분 | 공 종 | 위 치 | | | 하 자 내 역 | 하 자 사 진 | 비 고<br>(처리결과) |
|---|---|---|---|---|---|---|---|
| 117 | 마감 | T3 | 4 | 공용부 | 공조실 벽체 마감 불량. | | |

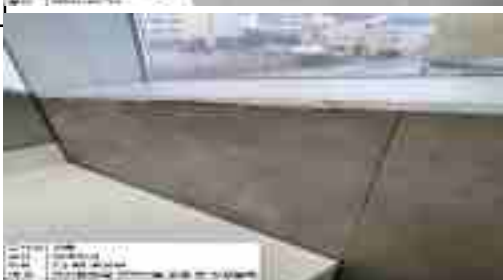
| 구 분 | 공 종 | 위 치 | | | 하 자 내 역 | 하 자 사 진 | 비 고<br>(처리결과) |
|---|---|---|---|---|---|---|---|
| 119 | 마감 | T3 | 4 | 공용부 | 공조실 천장 마감 불량. | | |

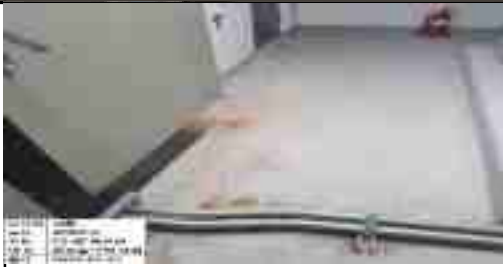
| 구 분 | 공 종 | 위 치 | | | 하 자 내 역 | 하 자 사 진 | 비 고<br>(처리결과) |
|---|---|---|---|---|---|---|---|
| 120 | 타일 | T3 | 4 | 공용부 | 복도 타일 미 시공. | | |

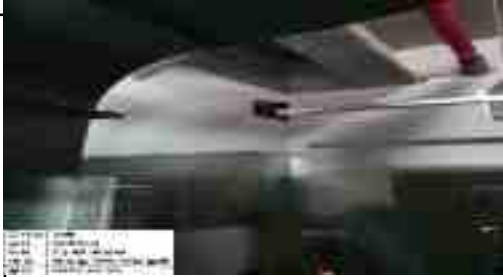
| 구 분 | 공 종 | 위 치 | | | 하 자 내 역 | 하 자 사 진 | 비 고<br>(처리결과) |
|---|---|---|---|---|---|---|---|
| 121 | 마감 | T3 | 4 | 공용부 | 공조실 벽체 마감 불량. | | |

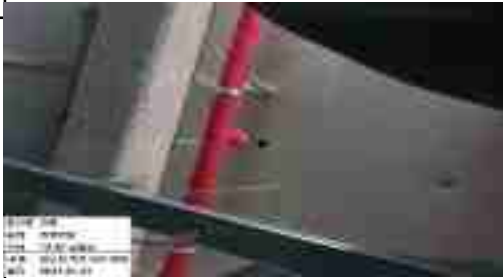
| 구 분 | 공 종 | 위 치 | | | 하 자 내 역 | 하 자 사 진 | 비 고<br>(처리결과) |
|---|---|---|---|---|---|---|---|
| 122 | 마감 | T3 | 4 | 공용부 | 공조실 천장 마감 불량. | | |

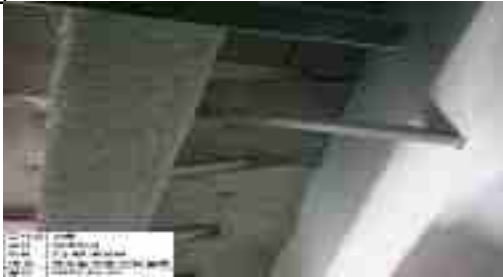
| 구 분 | 공 종 | 위 치 | | | 하 자 내 역 | 하 자 사 진 | 비 고<br>(처리결과) |
|---|---|---|---|---|---|---|---|
| 123 | 마감 | T3 | 4 | 공용부 | 공조실 천장 마감 불량. | | |

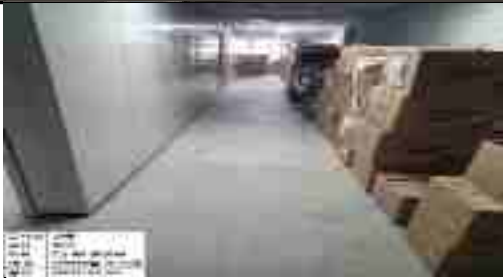
| 구 분 | 공 종 | 위 치 | | | 하 자 내 역 | 하 자 사 진 | 비 고<br>(처리결과) |
|---|---|---|---|---|---|---|---|
| 124 | 타일 | T3 | 4 | 공용부 | 복도 타일 미 시공. | | |

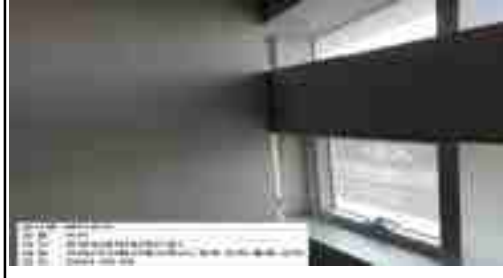
| 구 분 | 공 종 | 위 치 | | | 하 자 내 역 | 하 자 사 진 | 비 고<br>(처리결과) |
|---|---|---|---|---|---|---|---|
| 126 | 마감 | M2 | 3 | 301호 | 호실 내 샷시와 벽 마감 불량. | | |

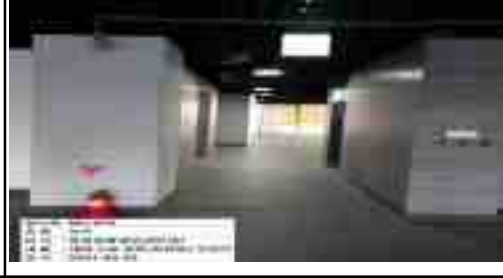
| 구 분 | 공 종 | 위 치 | | | 하 자 내 역 | 하 자 사 진 | 비 고<br>(처리결과) |
|---|---|---|---|---|---|---|---|
| 127 | 도어 | M2 | 3 | 301호 | 호실 현관문 창호 미 설치. | | |

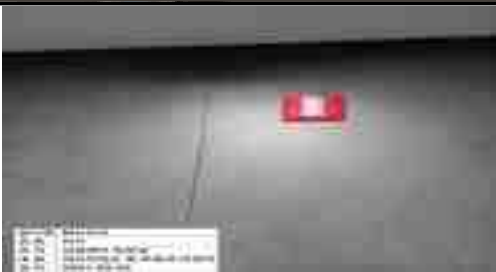
| 구 분 | 공 종 | 위 치 | | | 하 자 내 역 | 하 자 사 진 | 비 고<br>(처리결과) |
|---|---|---|---|---|---|---|---|
| 128 | 타일 | M2 | 3 | 공용부 | 남자 장애인 화장실 벽 타일 크랙 발생. | | |

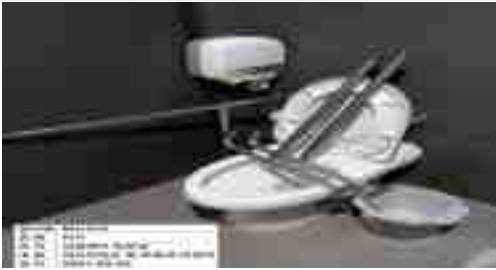
| 구 분 | 공 종 | 위 치 | | | 하 자 내 역 | 하 자 사 진 | 비 고<br>(처리결과) |
|---|---|---|---|---|---|---|---|
| 129 | 용품 | M2 | 3 | 공용부 | 남자 장애인 화장실 보조 손잡이 미 설치. | | |

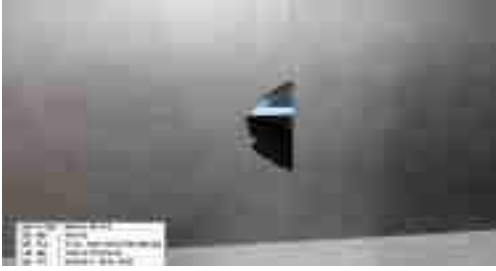
| 구 분 | 공 종 | 위 치 | | | 하 자 내 역 | 하 자 사 진 | 비 고<br>(처리결과) |
|---|---|---|---|---|---|---|---|
| 130 | 타일 | M2 | 3 | 공용부 | 여자 화장실 벽 타일 파손 발생. | | |

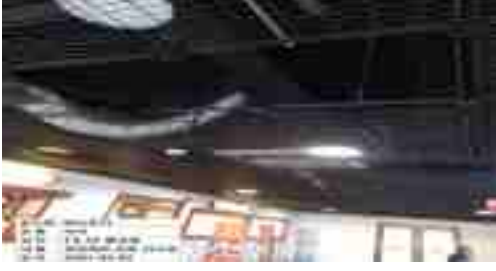
| 구 분 | 공 종 | 위 치 | | | 하 자 내 역 | 하 자 사 진 | 비 고<br>(처리결과) |
|---|---|---|---|---|---|---|---|
| 131 | 천장 | M2 | 3 | 공용부 | 천장 메쉬 마감 미 설치. | | |

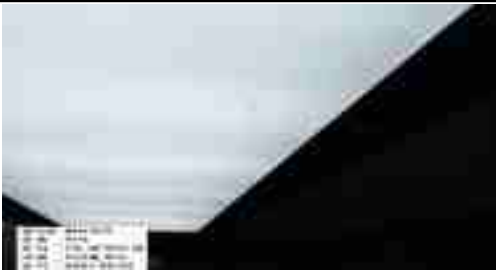
| 구 분 | 공 종 | 위 치 | | | 하 자 내 역 | 하 자 사 진 | 비 고<br>(처리결과) |
|---|---|---|---|---|---|---|---|
| 132 | 바라솔 | M2 | 3 | 공용부 | 승강장 홀 바라솔 파손. | | |

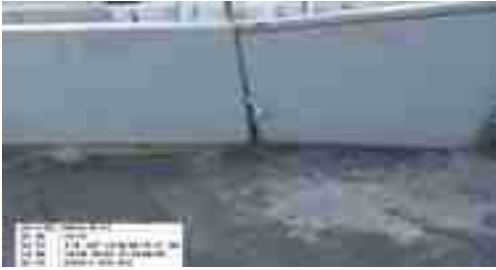
| 구 분 | 공 종 | 위 치 | | | 하 자 내 역 | 하 자 사 진 | 비 고<br>(처리결과) |
|---|---|---|---|---|---|---|---|
| 133 | 마감 | M2 | 3 | 공용부 | 옥상정원 외부 벽체 마감 불량. | | |

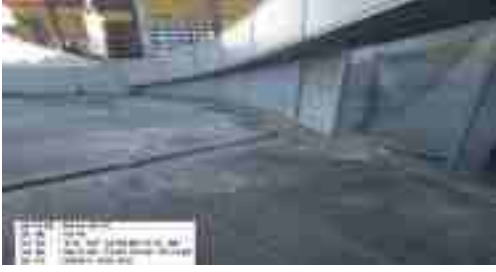
| 구 분 | 공 종 | 위 치 | | | 하 자 내 역 | 하 자 사 진 | 비 고<br>(처리결과) |
|---|---|---|---|---|---|---|---|
| 134 | 바닥 | M2 | 3 | 공용부 | 공공 보행 통로 배수로 바닥 석재 마감 미 시공. | | |

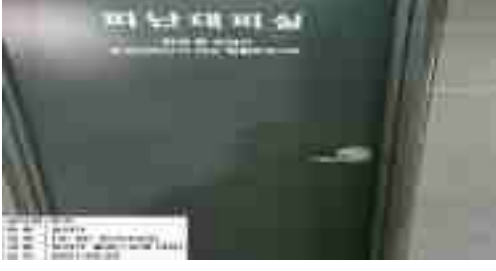
| 구 분 | 공 종 | 위 치 | | | 하 자 내 역 | 하 자 사 진 | 비 고<br>(처리결과) |
|---|---|---|---|---|---|---|---|
| 135 | 도어 | M2 | 3 | 공용부 | 피난대피실 실린더 불량. | | |

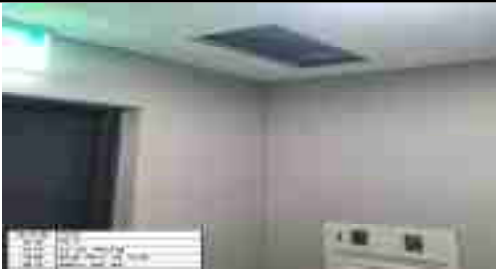
| 구 분 | 공 종 | 위 치 | | | 하 자 내 역 | 하 자 사 진 | 비 고<br>(처리결과) |
|---|---|---|---|---|---|---|---|
| 136 | 텍스 | M2 | 2 | 공용부 | 계단실 천장 텍스 미 시공. | | |

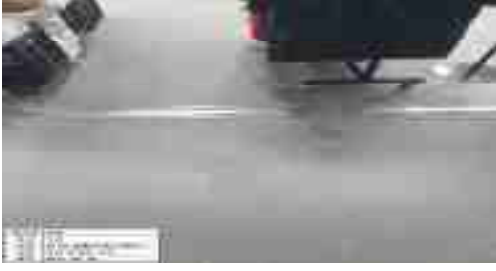
| 구 분 | 공 종 | 위 치 | | | 하 자 내 역 | 하 자 사 진 | 비 고<br>(처리결과) |
|---|---|---|---|---|---|---|---|
| 138 | 마감 | M2 | 2 | W물 | 프로스펙스 호실 경계 띠 파손(2개소). | | |

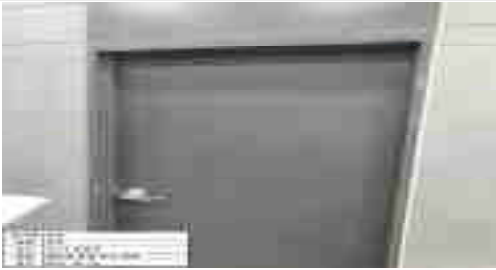
| 구 분 | 공 종 | 위 치 | | | 하 자 내 역 | 하 자 사 진 | 비 고<br>(처리결과) |
|---|---|---|---|---|---|---|---|
| 141 | 도어 | M2 | 1 | 공용부 | 관리실 호실 미 표기. | | |

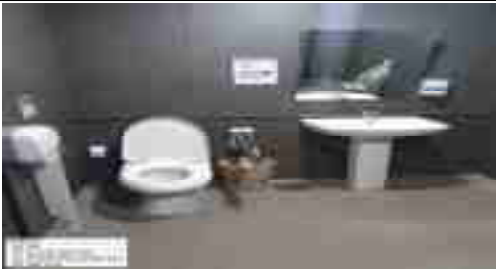
| 구 분 | 공 종 | 위 치 | | | 하 자 내 역 | 하 자 사 진 | 비 고<br>(처리결과) |
|---|---|---|---|---|---|---|---|
| 142 | 마감 | M2 | 1 | 공용부 | 여자 장애인 화장실 보조 손잡이 미 설치. | | |

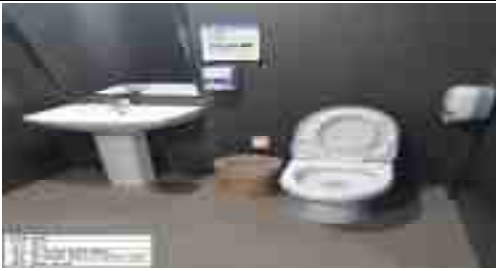
| 구 분 | 공 종 | 위 치 | | | 하 자 내 역 | 하 자 사 진 | 비 고<br>(처리결과) |
|---|---|---|---|---|---|---|---|
| 143 | 마감 | M2 | 1 | 공용부 | 남자 장애인 화장실 보조 손잡이 미 설치. | | |

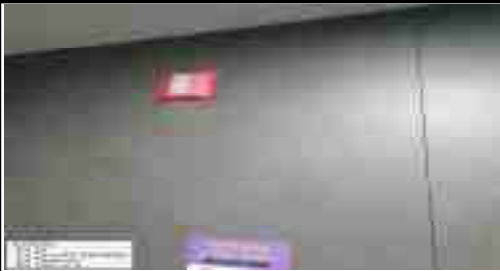
| 구 분 | 공 종 | 위 치 | | | 하 자 내 역 | 하 자 사 진 | 비 고<br>(처리결과) |
|---|---|---|---|---|---|---|---|
| 144 | 타일 | M2 | 1 | 공용부 | 남자 장애인 화장실 벽 타일 크랙 발생. | | |

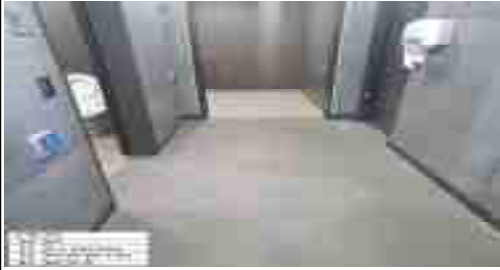
| 구 분 | 공 종 | 위 치 | | | 하 자 내 역 | 하 자 사 진 | 비 고<br>(처리결과) |
|---|---|---|---|---|---|---|---|
| 145 | 타일 | M2 | 1 | 공용부 | 장애인 화장실 입구 점자 블록 미 설치. | | |

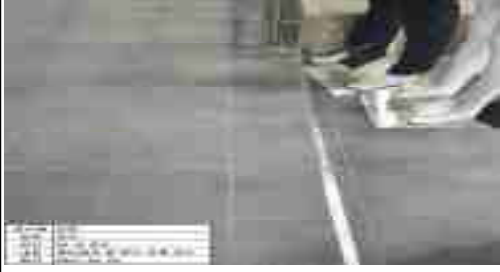
| 구 분 | 공 종 | 위 치 | | | 하 자 내 역 | 하 자 사 진 | 비 고<br>(처리결과) |
|---|---|---|---|---|---|---|---|
| 146 | 타일 | M2 | 1 | 공용부 | 캘러웨이 앞 복도 파일 파손. | | |

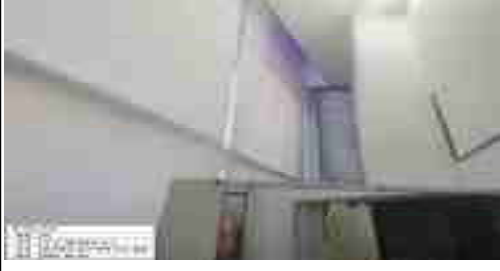
| 구 분 | 공 종 | 위 치 | | | 하 자 내 역 | 하 자 사 진 | 비 고<br>(처리결과) |
|---|---|---|---|---|---|---|---|
| 147 | 석고보드 | M2 | 1 | W물 | 캘러웨이 창고 벽체 마감 불량. | | |

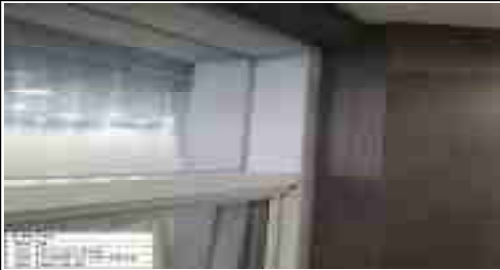
| 구 분 | 공 종 | 위 치 | | | 하 자 내 역 | 하 자 사 진 | 비 고<br>(처리결과) |
|---|---|---|---|---|---|---|---|
| 148 | 창호 | M2 | 1 | 공용부 | 남자 화장실 창문틈으로 바람 유입. | | |

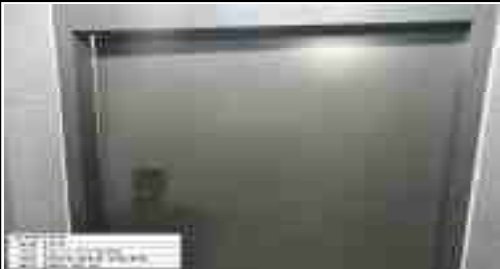
| 구 분 | 공 종 | 위 치 | | | 하 자 내 역 | 하 자 사 진 | 비 고<br>(처리결과) |
|---|---|---|---|---|---|---|---|
| 149 | 도어 | M2 | 1 | 공용부 | 여자화장실 출입문 닫힘 불량. | | |

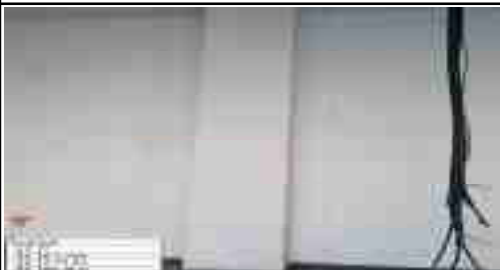
| 구 분 | 공 종 | 위 치 | | | 하 자 내 역 | 하 자 사 진 | 비 고<br>(처리결과) |
|---|---|---|---|---|---|---|---|
| 150 | 미장 | M2 | 1 | 115호 | 벽면 크랙 발생 및 페인트 박리. | | |

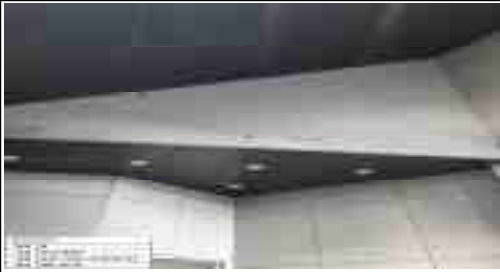
| 구 분 | 공 종 | 위 치 | | | 하 자 내 역 | 하 자 사 진 | 비 고<br>(처리결과) |
|---|---|---|---|---|---|---|---|
| 152 | 도장 | M2 | 1 | 공용부 | 자전거 보관소 벽 페인트 박리. | | |

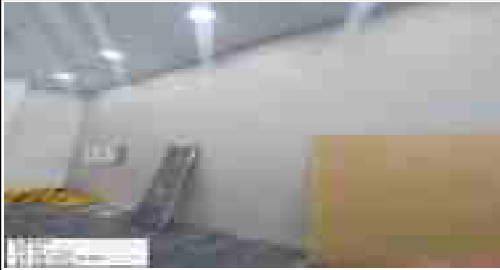
| 구 분 | 공 종 | 위 치 | | | 하 자 내 역 | 하 자 사 진 | 비 고<br>(처리결과) |
|---|---|---|---|---|---|---|---|
| 153 | 도장 | M2 | 1 | 116호 | 호실 내 벽부 페인트 마감 불량. | | |

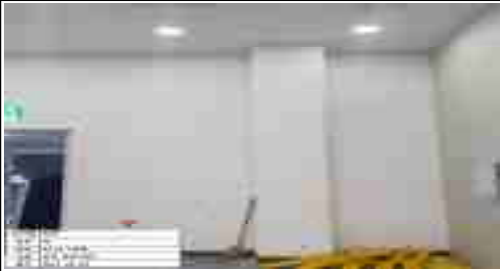
| 구 분 | 공 종 | 위 치 | | | 하 자 내 역 | 하 자 사 진 | 비 고<br>(처리결과) |
|---|---|---|---|---|---|---|---|
| 154 | 미장 | M2 | 1 | 116호 | 호실 내 기둥 주변 크랙 발생. | | |

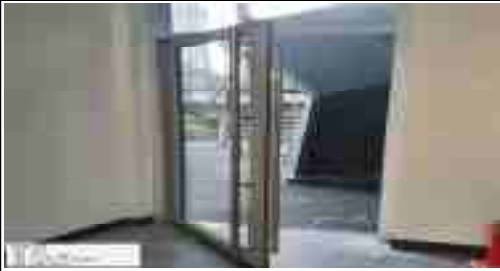
| 구 분 | 공 종 | 위 치 | | | 하 자 내 역 | 하 자 사 진 | 비 고<br>(처리결과) |
|---|---|---|---|---|---|---|---|
| 155 | 도어 | M2 | 1 | 116호 | 호실 내 시스템 도어 작동 불량. | | |

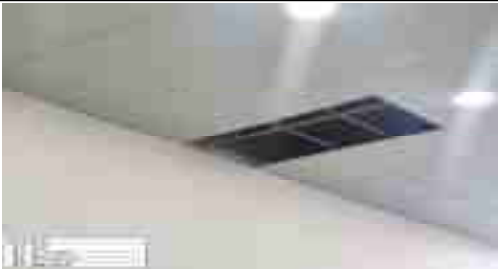
| 구 분 | 공 종 | 위 치 | | | 하 자 내 역 | 하 자 사 진 | 비 고<br>(처리결과) |
|---|---|---|---|---|---|---|---|
| 156 | 천장 | M2 | 1 | 공용부 | 크린넷 금속천장제 판넬 누락. | | |

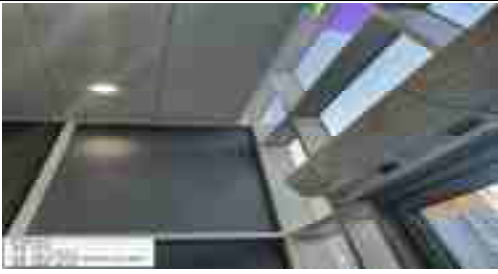
| 구 분 | 공 종 | 위 치 | | | 하 자 내 역 | 하 자 사 진 | 비 고<br>(처리결과) |
|---|---|---|---|---|---|---|---|
| 158 | 마감 | M2 | 1 | 공용부 | 출입구 샷시와 천장 사이 마감 불량. | | |

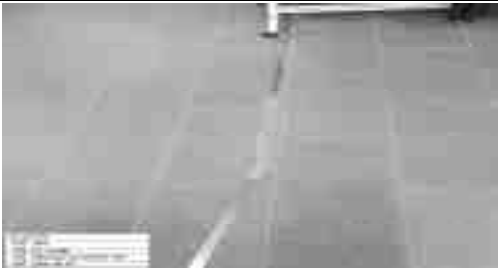
| 구 분 | 공 종 | 위 치 | | | 하 자 내 역 | 하 자 사 진 | 비 고<br>(처리결과) |
|---|---|---|---|---|---|---|---|
| 159 | 바닥 | M2 | 1 | W물 | 팬텀 매장 호실 경계라인 불량. | | |

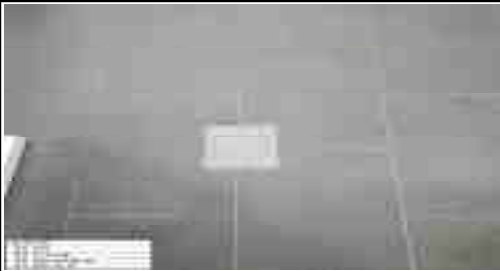
| 구 분 | 공 종 | 위 치 | | | 하 자 내 역 | 하 자 사 진 | 비 고<br>(처리결과) |
|---|---|---|---|---|---|---|---|
| 160 | 타일 | M2 | 1 | W물 | 바작 매장 바닥 시스템 박스 주변 타일 파손. | | |

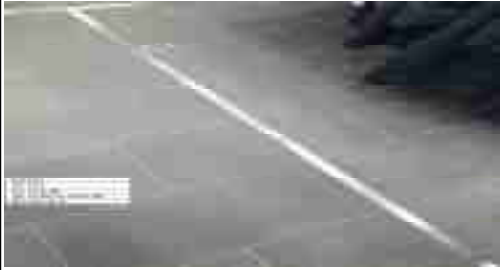
| 구 분 | 공 종 | 위 치 | | | 하 자 내 역 | 하 자 사 진 | 비 고<br>(처리결과) |
|---|---|---|---|---|---|---|---|
| 161 | 바닥 | M2 | 1 | W물 | 핑크 매장 호실 경계라인 불량. | | |

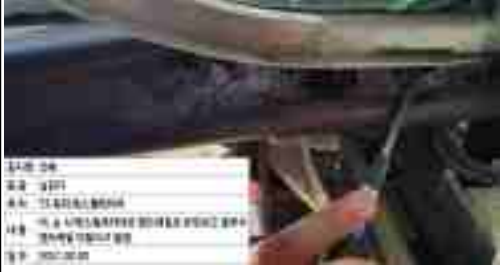
| 구 분 | 공 종 | 위 치 | | | 하 자 내 역 | 하 자 사 진 | 비 고<br>(처리결과) |
|---|---|---|---|---|---|---|---|
| 162 | 승강기 | M2 | 1 | 공용부 | 옥외 에스컬레이터 비, 눈 시 핸드레일로 유입되고 얼어서 핸드레일 이탈. | | |

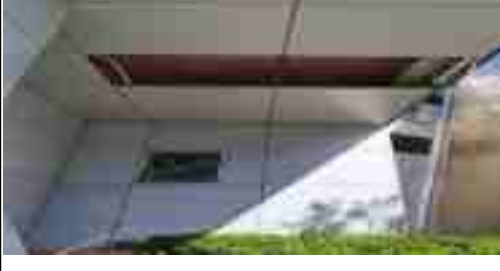
| 구 분 | 공 종 | 위 치 | | | 하 자 내 역 | 하 자 사 진 | 비 고<br>(처리결과) |
|---|---|---|---|---|---|---|---|
| 163 | 마감 | M2 | 1 | 공용부 | 주차장 입구 좌측 화단 천정 마감재 탈락. | | |

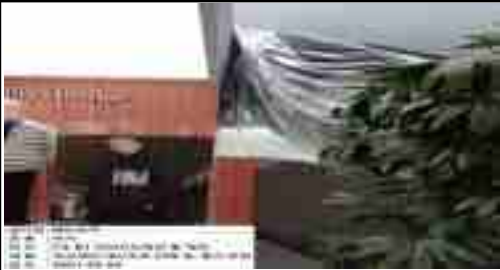
| 구 분 | 공 종 | 위 치 | | | 하 자 내 역 | 하 자 사 진 | 비 고<br>(처리결과) |
|---|---|---|---|---|---|---|---|
| 164 | 벽 | M2 | B1 | 공용부 | 비상계단 마감 불량으로 인한 냉기 유입. | | |

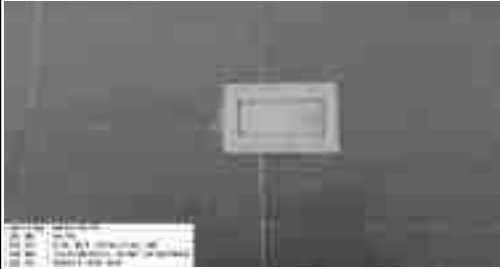
| 구 분 | 공 종 | 위 치 | | | 하 자 내 역 | 하 자 사 진 | 비 고<br>(처리결과) |
|---|---|---|---|---|---|---|---|
| 165 | 타일 | M2 | B1 | 공용부 | 지오다노 앞 시스템박스 주변 타일 파손. | | |

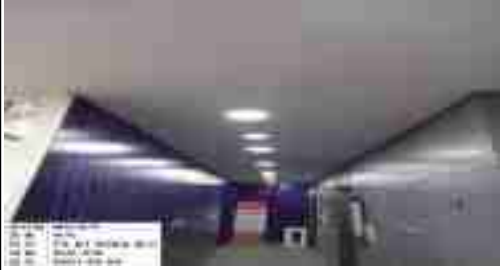
| 구 분 | 공 종 | 위 치 | | | 하 자 내 역 | 하 자 사 진 | 비 고<br>(처리결과) |
|---|---|---|---|---|---|---|---|
| 166 | 석고보드 | M2 | B1 | 공용부 | 방재실 입구 천장 크랙 발생. | | |

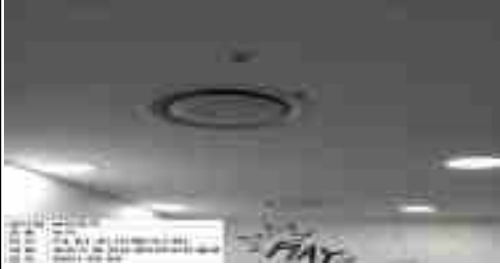
| 구 분 | 공 종 | 위 치 | | | 하 자 내 역 | 하 자 사 진 | 비 고<br>(처리결과) |
|---|---|---|---|---|---|---|---|
| 167 | 도장 | M2 | B1 | W물 | 퍼니카페 천장 페인트 마감 불량. | | |

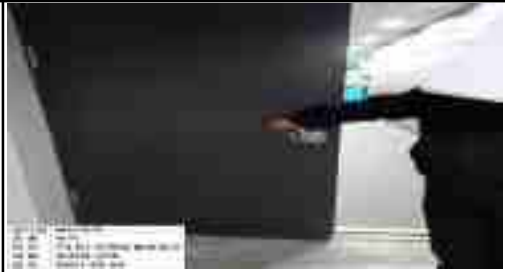
| 구 분 | 공 종 | 위 치 | | | 하 자 내 역 | 하 자 사 진 | 비 고<br>(처리결과) |
|---|---|---|---|---|---|---|---|
| 168 | 도어 | M2 | B1 | W물 | 하역장 출입구 방화문 실린더 설치 불량. | | |

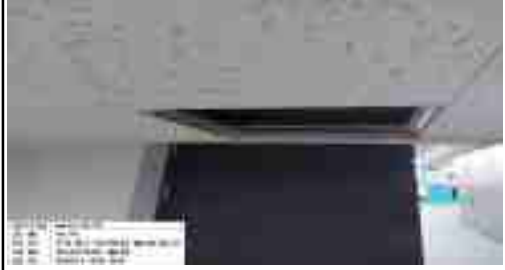
| 구 분 | 공 종 | 위 치 | | | 하 자 내 역 | 하 자 사 진 | 비 고<br>(처리결과) |
|---|---|---|---|---|---|---|---|
| 169 | 텍스 | M2 | B1 | 공용부 | 하역장 통로 입구 천장 텍스 불량. | | |

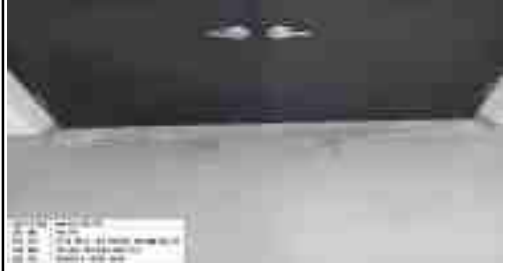
| 구 분 | 공 종 | 위 치 | | | 하 자 내 역 | 하 자 사 진 | 비 고<br>(처리결과) |
|---|---|---|---|---|---|---|---|
| 170 | 미장 | M2 | B1 | 공용부 | 하역장 출입구 바닥 마감 불량. | | |

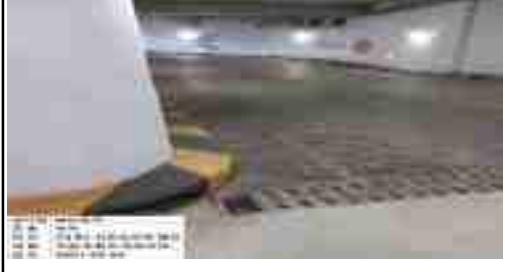
| 구 분 | 공 종 | 위 치 | | | 하 자 내 역 | 하 자 사 진 | 비 고<br>(처리결과) |
|---|---|---|---|---|---|---|---|
| 171 | 바닥 | M2 | B1 | 공용부 | 지하 주차장 램브 트렌치 커버 불량. | | |

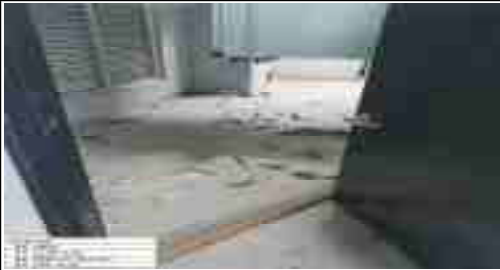
| 구 분 | 공 종 | 위 치 | | | 하 자 내 역 | 하 자 사 진 | 비 고<br>(처리결과) |
|---|---|---|---|---|---|---|---|
| 172 | 도장 | M2 | B2 | 공용부 | 헬룸4 바닥 에폭시 박리. | | |

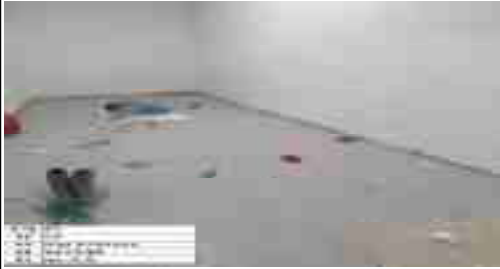
| 구 분 | 공 종 | 위 치 | | | 하 자 내 역 | 하 자 사 진 | 비 고<br>(처리결과) |
|---|---|---|---|---|---|---|---|
| 173 | 도장 | M2 | B2 | 공용부 | 유수검지장치실 벽 도장 불량. | | |

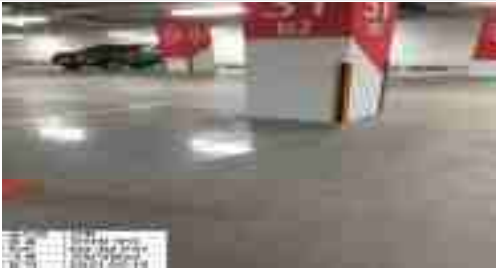
| 구 분 | 공 종 | 위 치 | | | 하 자 내 역 | 하 자 사 진 | 비 고<br>(처리결과) |
|---|---|---|---|---|---|---|---|
| 177 | 도장 | M2 | B2 | 공용부 | 주차장 31번 기둥 주변 바닥 에폭시 박리. | | |
