# 현물종람확인서

: 세종특별자치시 어진동 510, 513 소재 구분 건물 총15개호실

## 엠브릿지 건축\_하자 Check List.

## 엠브릿지 건축(누수)\_하자 Check List.

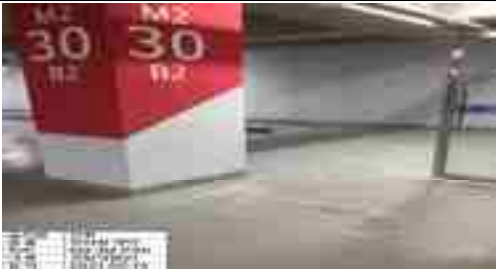
| 구 분 | 공 종 | 위 치 | | | 하 자 내 역 | 하 자 사 진 | 비 고<br>(처리결과) |
|---|---|---|---|---|---|---|---|
| 178 | 도장 | M2 | B2 | 공용부 | 주차장 30번 기둥 주변 바닥 에폭시 박리. | | |

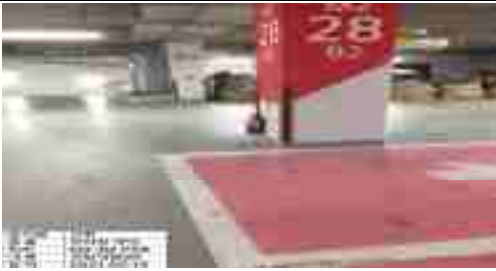
| 구 분 | 공 종 | 위 치 | | | 하 자 내 역 | 하 자 사 진 | 비 고<br>(처리결과) |
|---|---|---|---|---|---|---|---|
| 179 | 도장 | M2 | B2 | 공용부 | 주차장 28번 기둥 주변 바닥 에폭시 박리. | | |

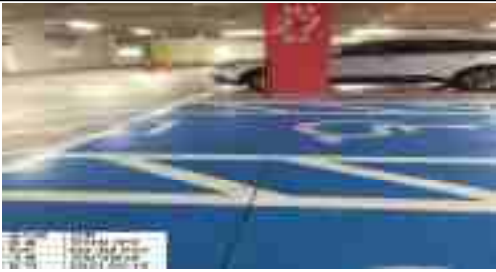
| 구 분 | 공 종 | 위 치 | | | 하 자 내 역 | 하 자 사 진 | 비 고<br>(처리결과) |
|---|---|---|---|---|---|---|---|
| 180 | 도장 | M2 | B2 | 공용부 | 주차장 27번 기둥 주변 바닥 에폭시 박리. | | |

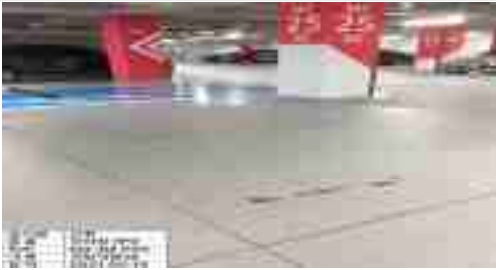
| 구 분 | 공 종 | 위 치 | | | 하 자 내 역 | 하 자 사 진 | 비 고<br>(처리결과) |
|---|---|---|---|---|---|---|---|
| 181 | 도장 | M2 | B2 | 공용부 | 주차장 25번 기둥 주변 바닥 에폭시 박리. | | |

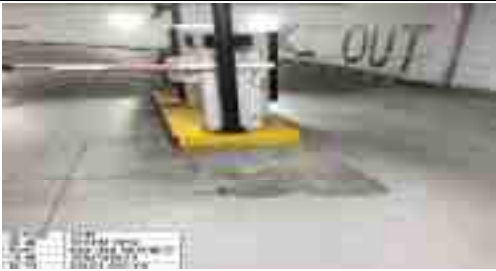
| 구 분 | 공 종 | 위 치 | | | 하 자 내 역 | 하 자 사 진 | 비 고<br>(처리결과) |
|---|---|---|---|---|---|---|---|
| 182 | 도장 | M2 | B2 | 공용부 | 주차장 입출구 주변 바닥 에폭시 박리. | | |

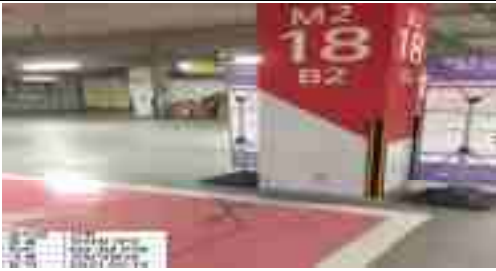
| 구 분 | 공 종 | 위 치 | | | 하 자 내 역 | 하 자 사 진 | 비 고<br>(처리결과) |
|---|---|---|---|---|---|---|---|
| 183 | 도장 | M2 | B2 | 공용부 | 주차장 18번 기둥 주변 바닥 에폭시 박리. | | |

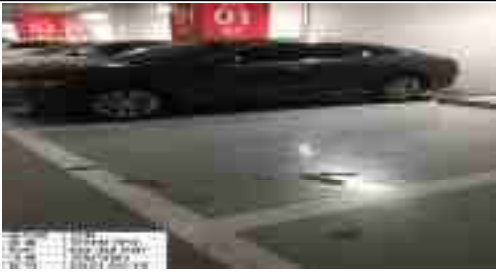
| 구 분 | 공 종 | 위 치 | | | 하 자 내 역 | 하 자 사 진 | 비 고<br>(처리결과) |
|---|---|---|---|---|---|---|---|
| 184 | 도장 | M2 | B2 | 공용부 | 주차장 1번 기둥 주변 바닥 에폭시 박리. | | |

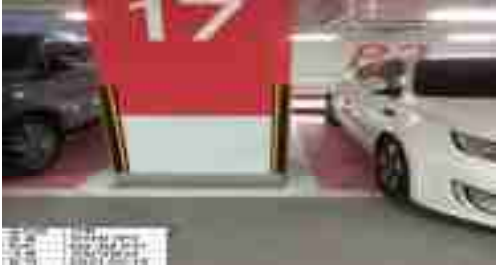
| 구 분 | 공 종 | 위 치 | | | 하 자 내 역 | 하 자 사 진 | 비 고<br>(처리결과) |
|---|---|---|---|---|---|---|---|
| 185 | 도장 | M2 | B2 | 공용부 | 주차장 17번 기둥 주변 바닥 에폭시 박리. | | |

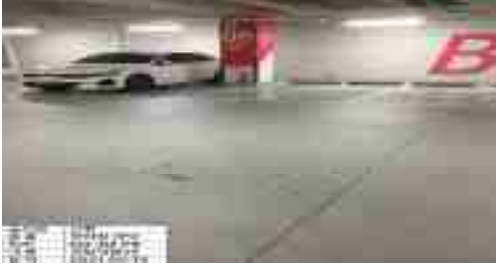
| 구 분 | 공 종 | 위 치 | | | 하 자 내 역 | 하 자 사 진 | 비 고<br>(처리결과) |
|---|---|---|---|---|---|---|---|
| 186 | 도장 | M2 | B2 | 공용부 | 주차장 8번 기둥 주변 바닥 에폭시 박리. | | |

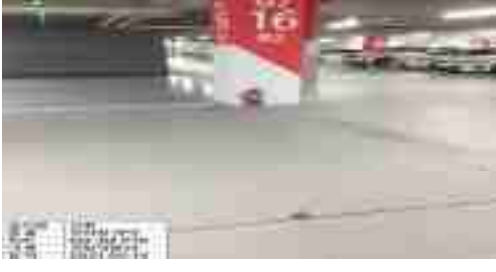
| 구 분 | 공 종 | 위 치 | | | 하 자 내 역 | 하 자 사 진 | 비 고<br>(처리결과) |
|---|---|---|---|---|---|---|---|
| 187 | 도장 | M2 | B2 | 공용부 | 주차장 16번 기둥 주변 바닥 에폭시 박리. | | |

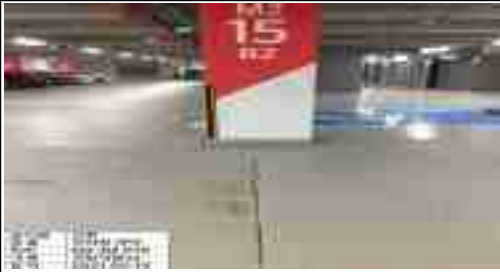
| 구 분 | 공 종 | 위 치 | | | 하 자 내 역 | 하 자 사 진 | 비 고<br>(처리결과) |
|---|---|---|---|---|---|---|---|
| 188 | 도장 | M2 | B2 | 공용부 | 주차장 15번 기둥 주변 바닥 에폭시 박리. | | |

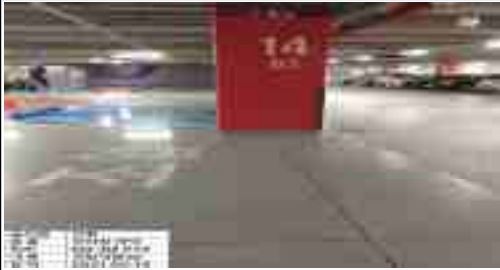
| 구 분 | 공 종 | 위 치 | | | 하 자 내 역 | 하 자 사 진 | 비 고<br>(처리결과) |
|---|---|---|---|---|---|---|---|
| 189 | 도장 | M2 | B2 | 공용부 | 주차장 14번 기둥 주변 바닥 에폭시 박리. | | |

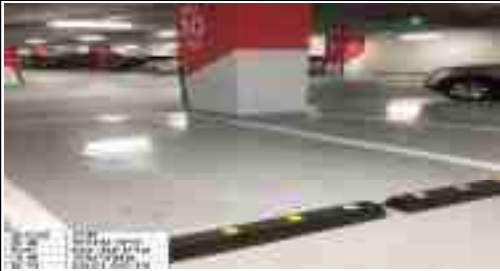
| 구 분 | 공 종 | 위 치 | | | 하 자 내 역 | 하 자 사 진 | 비 고<br>(처리결과) |
|---|---|---|---|---|---|---|---|
| 190 | 도장 | M2 | B2 | 공용부 | 주차장 10번 기둥 주변 바닥 에폭시 박리. | | |

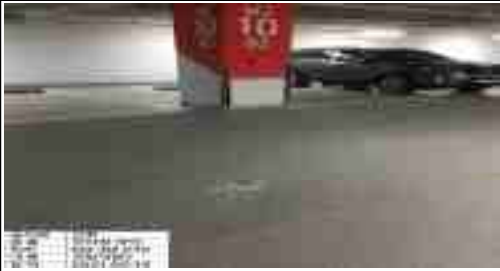
| 구 분 | 공 종 | 위 치 | | | 하 자 내 역 | 하 자 사 진 | 비 고<br>(처리결과) |
|---|---|---|---|---|---|---|---|
| 191 | 도장 | M2 | B2 | 공용부 | 주차장 10번 기둥 주변 바닥 에폭시 박리. | | |

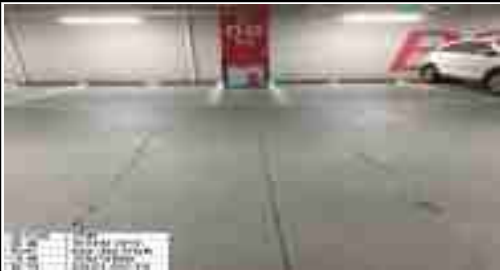
| 구 분 | 공 종 | 위 치 | | | 하 자 내 역 | 하 자 사 진 | 비 고<br>(처리결과) |
|---|---|---|---|---|---|---|---|
| 192 | 도장 | M2 | B2 | 공용부 | 주차장 8번 기둥 주변 바닥 에폭시 박리. | | |

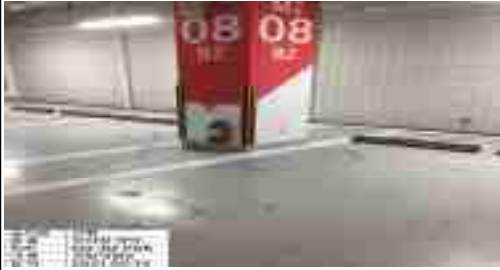
| 구 분 | 공 종 | 위 치 | | | 하 자 내 역 | 하 자 사 진 | 비 고<br>(처리결과) |
|---|---|---|---|---|---|---|---|
| 193 | 도장 | M2 | B2 | 공용부 | 주차장 8번 기둥 주변 바닥 에폭시 박리. | | |

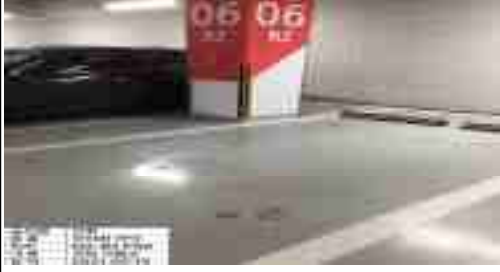
| 구 분 | 공 종 | 위 치 | | | 하 자 내 역 | 하 자 사 진 | 비 고<br>(처리결과) |
|---|---|---|---|---|---|---|---|
| 194 | 도장 | M2 | B2 | 공용부 | 주차장 6번 기둥 주변 바닥 에폭시 박리. | | |

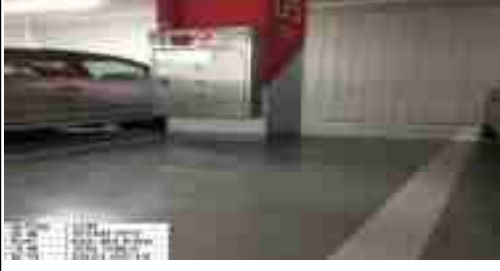
| 구 분 | 공 종 | 위 치 | | | 하 자 내 역 | 하 자 사 진 | 비 고<br>(처리결과) |
|---|---|---|---|---|---|---|---|
| 195 | 도장 | M2 | B2 | 공용부 | 주차장 5번 기둥 주변 바닥 에폭시 박리. | | |

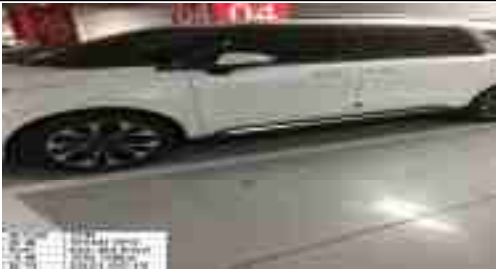
| 구 분 | 공 종 | 위 치 | | | 하 자 내 역 | 하 자 사 진 | 비 고<br>(처리결과) |
|---|---|---|---|---|---|---|---|
| 196 | 도장 | M2 | B2 | 공용부 | 주차장 4번 기둥 주변 바닥 에폭시 박리. | | |

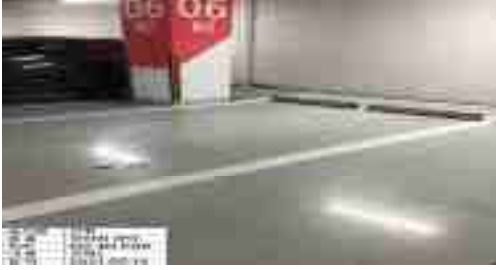
| 구 분 | 공 종 | 위 치 | | | 하 자 내 역 | 하 자 사 진 | 비 고<br>(처리결과) |
|---|---|---|---|---|---|---|---|
| 197 | 미장 | M2 | B2 | 공용부 | 주차장 6번 기둥 주변 바닥 크랙. | | |

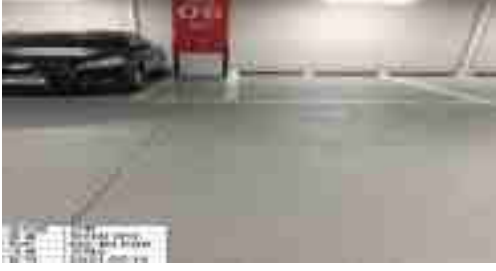
| 구 분 | 공 종 | 위 치 | | | 하 자 내 역 | 하 자 사 진 | 비 고<br>(처리결과) |
|---|---|---|---|---|---|---|---|
| 198 | 미장 | M2 | B2 | 공용부 | 주차장 6번 기둥 주변 바닥 크랙. | | |

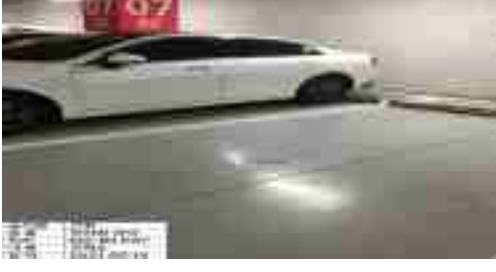
| 구 분 | 공 종 | 위 치 | | | 하 자 내 역 | 하 자 사 진 | 비 고<br>(처리결과) |
|---|---|---|---|---|---|---|---|
| 199 | 미장 | M2 | B2 | 공용부 | 주차장 7번 기둥 주변 바닥 크랙. | | |

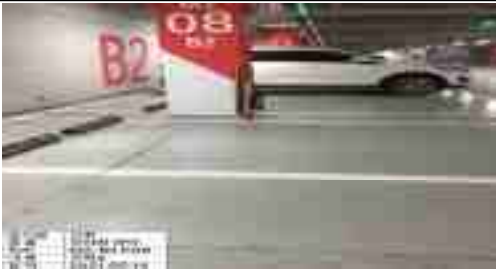
| 구 분 | 공 종 | 위 치 | | | 하 자 내 역 | 하 자 사 진 | 비 고<br>(처리결과) |
|---|---|---|---|---|---|---|---|
| 200 | 미장 | M2 | B2 | 공용부 | 주차장 8번 기둥 주변 바닥 크랙. | | |

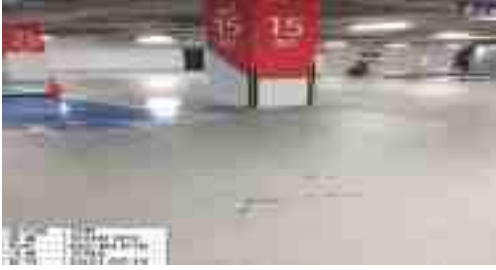
| 구 분 | 공 종 | 위 치 | | | 하 자 내 역 | 하 자 사 진 | 비 고<br>(처리결과) |
|---|---|---|---|---|---|---|---|
| 201 | 미장 | M2 | B2 | 공용부 | 주차장 15번 기둥 주변 바닥 크랙. | | |

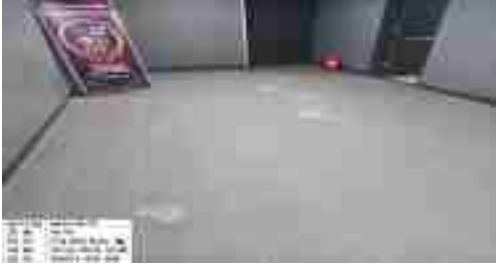
| 구 분 | 공 종 | 위 치 | | | 하 자 내 역 | 하 자 사 진 | 비 고<br>(처리결과) |
|---|---|---|---|---|---|---|---|
| 202 | 타일 | M2 | B3 | 공용부 | 승강장 홀 바닥 타일 오염. | | |

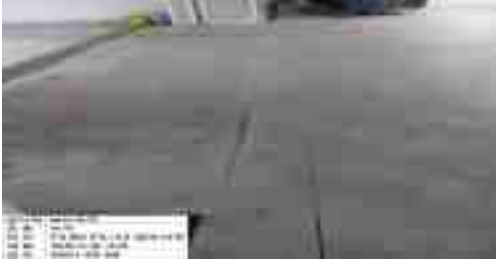
| 구 분 | 공 종 | 위 치 | | | 하 자 내 역 | 하 자 사 진 | 비 고<br>(처리결과) |
|---|---|---|---|---|---|---|---|
| 203 | 미장 | M2 | B3 | 공용부 | T2~T3 연결통로 경계 바닥 크랙. | | |

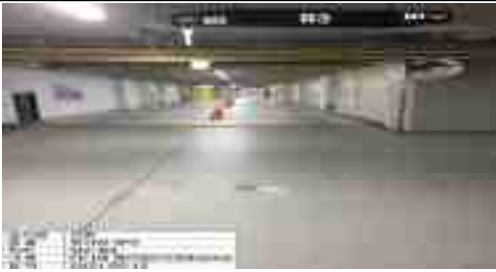
| 구 분 | 공 종 | 위 치 | | | 하 자 내 역 | 하 자 사 진 | 비 고<br>(처리결과) |
|---|---|---|---|---|---|---|---|
| 204 | 미장 | M2 | B3 | 공용부 | 주차장 바닥 파손. | | |

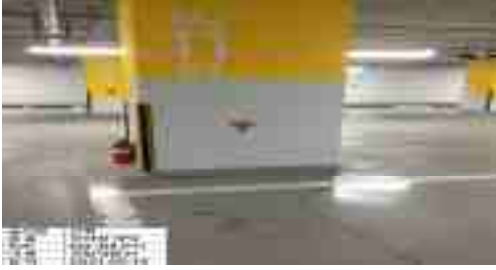
| 구 분 | 공 종 | 위 치 | | | 하 자 내 역 | 하 자 사 진 | 비 고<br>(처리결과) |
|---|---|---|---|---|---|---|---|
| 205 | 도장 | M2 | B3 | 공용부 | 주차장 11번 기둥 주변 바닥 에폭시 박리. | | |

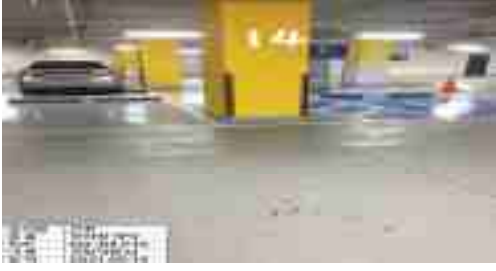
| 구 분 | 공 종 | 위 치 | | | 하 자 내 역 | 하 자 사 진 | 비 고<br>(처리결과) |
|---|---|---|---|---|---|---|---|
| 206 | 도장 | M2 | B3 | 공용부 | 주차장 14번 기둥 주변 바닥 에폭시 박리. | | |

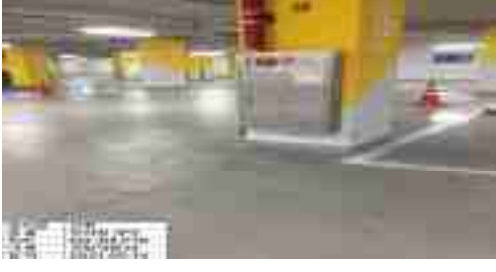
| 구 분 | 공 종 | 위 치 | | | 하 자 내 역 | 하 자 사 진 | 비 고<br>(처리결과) |
|---|---|---|---|---|---|---|---|
| 207 | 도장 | M2 | B3 | 공용부 | 주차장 16번 기둥 주변 바닥 에폭시 박리. | | |

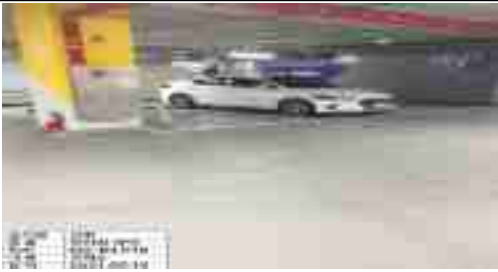
| 구 분 | 공 종 | 위 치 | | | 하 자 내 역 | 하 자 사 진 | 비 고<br>(처리결과) |
|---|---|---|---|---|---|---|---|
| 208 | 미장 | M2 | B3 | 공용부 | 주차장 16번 기둥 주변 바닥 크랙. | | |

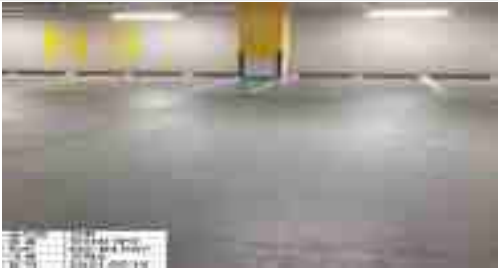
| 구 분 | 공 종 | 위 치 | | | 하 자 내 역 | 하 자 사 진 | 비 고<br>(처리결과) |
|---|---|---|---|---|---|---|---|
| 209 | 미장 | M2 | B3 | 공용부 | 주차장 7번 기둥 주변 바닥 크랙. | | |

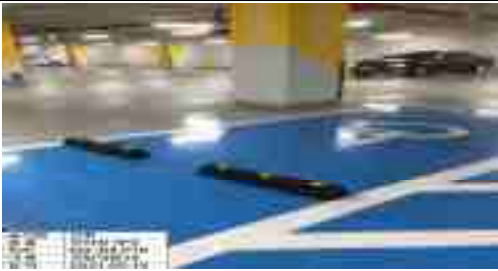
| 구 분 | 공 종 | 위 치 | | | 하 자 내 역 | 하 자 사 진 | 비 고<br>(처리결과) |
|---|---|---|---|---|---|---|---|
| 210 | 도장 | M2 | B3 | 공용부 | 주차장 15번 기둥 주변 바닥 에폭시 박리. | | |

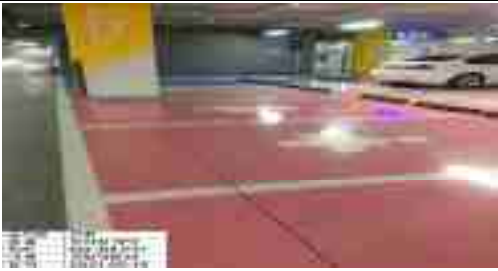
| 구 분 | 공 종 | 위 치 | | | 하 자 내 역 | 하 자 사 진 | 비 고<br>(처리결과) |
|---|---|---|---|---|---|---|---|
| 211 | 도장 | M2 | B3 | 공용부 | 주차장 17번 기둥 주변 바닥 에폭시 박리. | | |

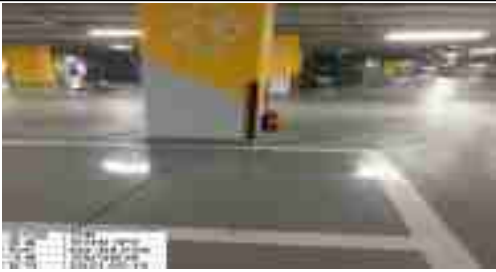
| 구 분 | 공 종 | 위 치 | | | 하 자 내 역 | 하 자 사 진 | 비 고<br>(처리결과) |
|---|---|---|---|---|---|---|---|
| 212 | 도장 | M2 | B3 | 공용부 | 주차장 26번 기둥 주변 바닥 에폭시 박리. | | |

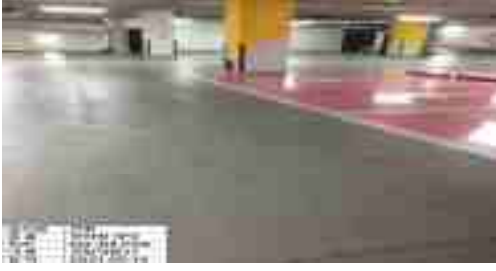
| 구 분 | 공 종 | 위 치 | | | 하 자 내 역 | 하 자 사 진 | 비 고<br>(처리결과) |
|---|---|---|---|---|---|---|---|
| 214 | 도장 | M2 | B3 | 공용부 | 주차장 28번 기둥 주변 바닥 에폭시 박리. | | |

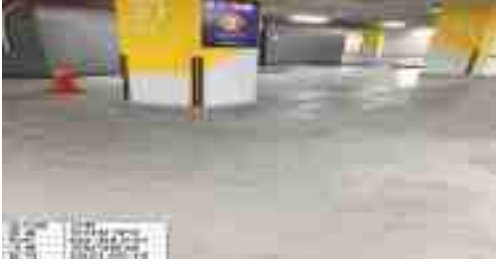
| 구 분 | 공 종 | 위 치 | | | 하 자 내 역 | 하 자 사 진 | 비 고<br>(처리결과) |
|---|---|---|---|---|---|---|---|
| 215 | 도장 | M2 | B3 | 공용부 | 주차장 31번 기둥 주변 바닥 에폭시 박리. | | |

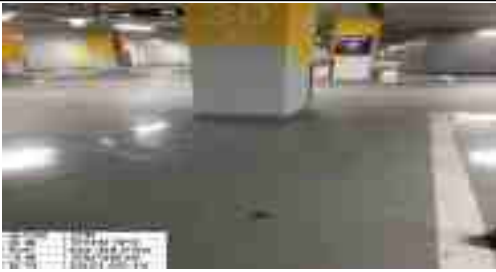
| 구 분 | 공 종 | 위 치 | | | 하 자 내 역 | 하 자 사 진 | 비 고<br>(처리결과) |
|---|---|---|---|---|---|---|---|
| 216 | 도장 | M2 | B3 | 공용부 | 주차장 30번 기둥 주변 바닥 에폭시 박리. | | |

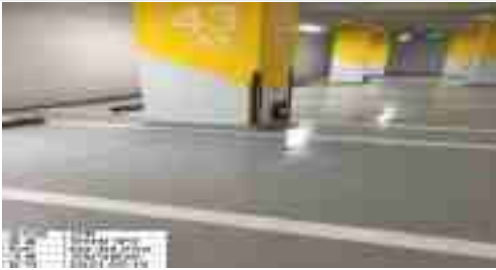
| 구 분 | 공 종 | 위 치 | | | 하 자 내 역 | 하 자 사 진 | 비 고<br>(처리결과) |
|---|---|---|---|---|---|---|---|
| 217 | 도장 | M2 | B3 | 공용부 | 주차장 43번 기둥 주변 바닥 에폭시 박리. | | |

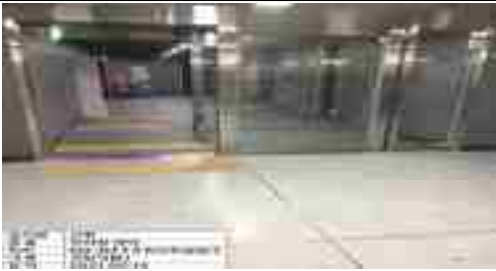
| 구 분 | 공 종 | 위 치 | | | 하 자 내 역 | 하 자 사 진 | 비 고<br>(처리결과) |
|---|---|---|---|---|---|---|---|
| 218 | 도장 | M2 | B3 | 공용부 | 주차장 엘리베이터 전실 입구 주변 바닥 에폭시 박리. | | |

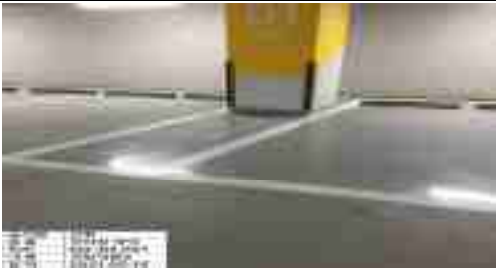
| 구 분 | 공 종 | 위 치 | | | 하 자 내 역 | 하 자 사 진 | 비 고<br>(처리결과) |
|---|---|---|---|---|---|---|---|
| 219 | 도장 | M2 | B3 | 공용부 | 주차장 1번 기둥 주변 바닥 에폭시 박리. | | |

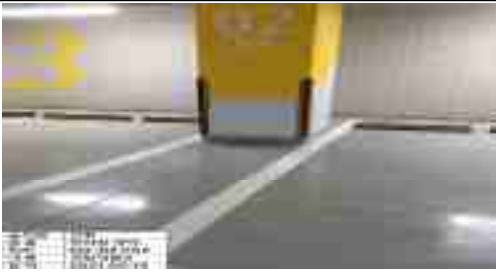
| 구 분 | 공 종 | 위 치 | | | 하 자 내 역 | 하 자 사 진 | 비 고<br>(처리결과) |
|---|---|---|---|---|---|---|---|
| 220 | 도장 | M2 | B3 | 공용부 | 주차장 2번 기둥 주변 바닥 에폭시 박리. | | |

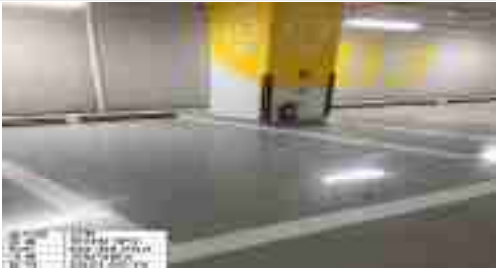
| 구 분 | 공 종 | 위 치 | | | 하 자 내 역 | 하 자 사 진 | 비 고<br>(처리결과) |
|---|---|---|---|---|---|---|---|
| 221 | 도장 | M2 | B3 | 공용부 | 주차장 3번 기둥 주변 바닥 에폭시 박리. | | |

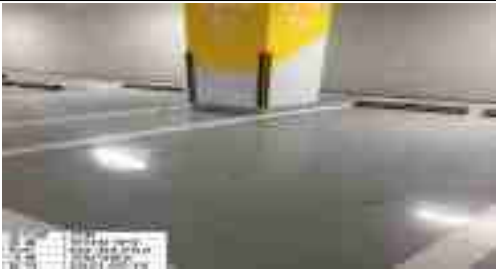
| 구 분 | 공 종 | 위 치 | | | 하 자 내 역 | 하 자 사 진 | 비 고<br>(처리결과) |
|---|---|---|---|---|---|---|---|
| 222 | 도장 | M2 | B3 | 공용부 | 주차장 4번 기둥 주변 바닥 에폭시 박리. | | |

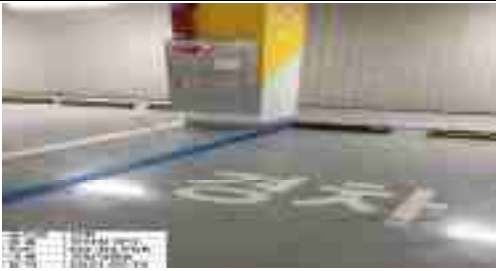
| 구 분 | 공 종 | 위 치 | | | 하 자 내 역 | 하 자 사 진 | 비 고<br>(처리결과) |
|---|---|---|---|---|---|---|---|
| 223 | 도장 | M2 | B3 | 공용부 | 주차장 5번 기둥 주변 바닥 에폭시 박리. | | |

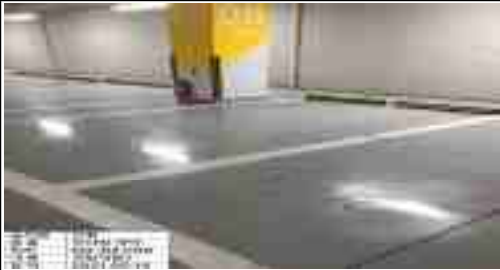
| 구 분 | 공 종 | 위 치 | | | 하 자 내 역 | 하 자 사 진 | 비 고<br>(처리결과) |
|---|---|---|---|---|---|---|---|
| 224 | 도장 | M2 | B3 | 공용부 | 주차장 8번 기둥 주변 바닥 에폭시 박리. | | |

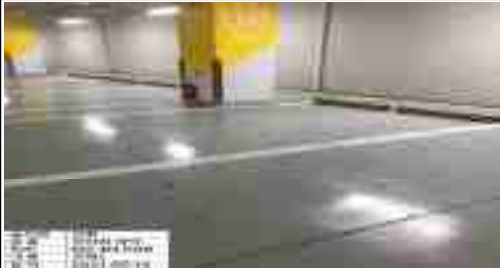
| 구 분 | 공 종 | 위 치 | | | 하 자 내 역 | 하 자 사 진 | 비 고<br>(처리결과) |
|---|---|---|---|---|---|---|---|
| 225 | 미장 | M2 | B3 | 공용부 | 주차장 8번 기둥 주변 바닥 크랙. | | |

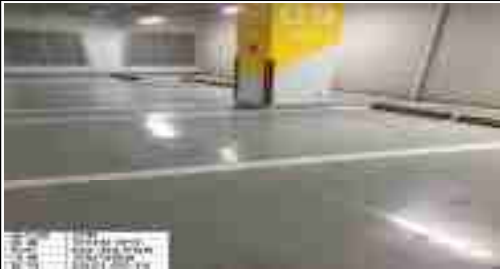
| 구 분 | 공 종 | 위 치 | | | 하 자 내 역 | 하 자 사 진 | 비 고<br>(처리결과) |
|---|---|---|---|---|---|---|---|
| 226 | 도장 | M2 | B3 | 공용부 | 주차장 9번 기둥 주변 바닥 에폭시 박리. | | |

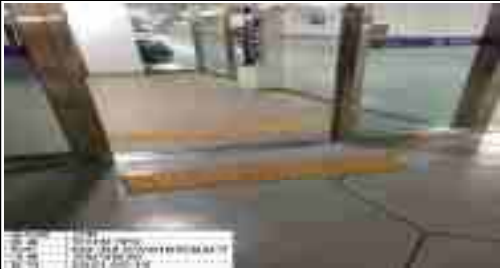
| 구 분 | 공 종 | 위 치 | | | 하 자 내 역 | 하 자 사 진 | 비 고<br>(처리결과) |
|---|---|---|---|---|---|---|---|
| 227 | 도장 | M2 | B3 | 공용부 | 주차장 엘리베이터 16호기 전실 입구 주변 바닥 에폭시 박리. | | |

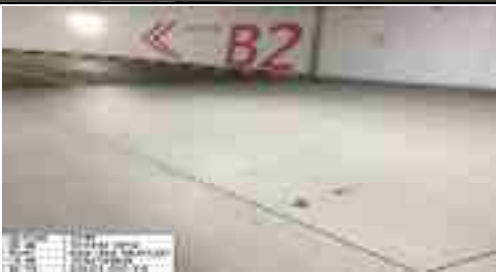
| 구 분 | 공 종 | 위 치 | | | 하 자 내 역 | 하 자 사 진 | 비 고<br>(처리결과) |
|---|---|---|---|---|---|---|---|
| 228 | 도장 | M2 | B3 | 공용부 | 주차장 램프 주변 바닥 에폭시 박리. | | |

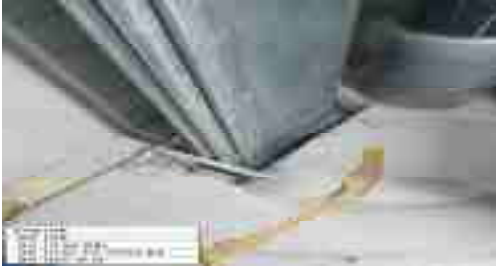
| 구 분 | 공 종 | 위 치 | | | 하 자 내 역 | 하 자 사 진 | 비 고<br>(처리결과) |
|---|---|---|---|---|---|---|---|
| 230 | 미장 | M2 | B4 | 공용부 | 헬룸4 바닥 마감 불량. | | |

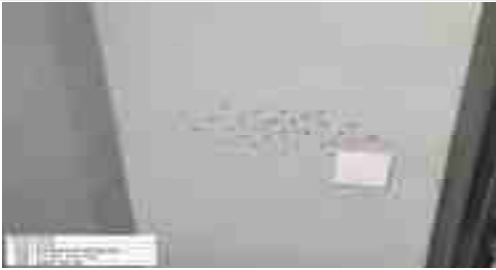
| 구 분 | 공 종 | 위 치 | | | 하 자 내 역 | 하 자 사 진 | 비 고<br>(처리결과) |
|---|---|---|---|---|---|---|---|
| 233 | 미장 | M2 | B4 | 공용부 | 유수검지장치실 벽 마감 불량. | | |

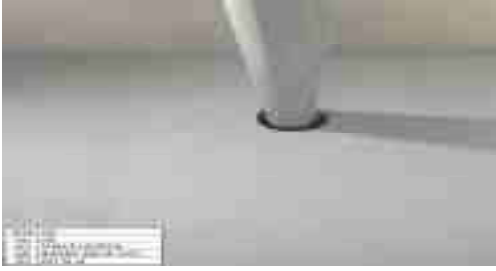
| 구 분 | 공 종 | 위 치 | | | 하 자 내 역 | 하 자 사 진 | 비 고<br>(처리결과) |
|---|---|---|---|---|---|---|---|
| 234 | 미장 | M2 | B4 | 공용부 | 유수검지장치실 벽 마감 불량. | | |

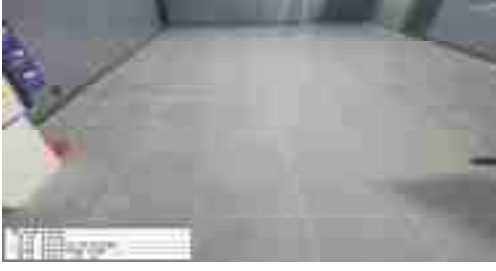
| 구 분 | 공 종 | 위 치 | | | 하 자 내 역 | 하 자 사 진 | 비 고<br>(처리결과) |
|---|---|---|---|---|---|---|---|
| 235 | 타일 | M2 | B4 | 공용부 | 승강장 홀 바닥 타일 오염. | | |

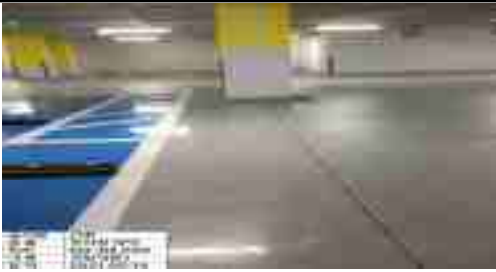
| 구 분 | 공 종 | 위 치 | | | 하 자 내 역 | 하 자 사 진 | 비 고<br>(처리결과) |
|---|---|---|---|---|---|---|---|
| 236 | 도장 | M2 | B4 | 공용부 | 주차장 25번 기둥 주변 바닥 에폭시 박리. | | |

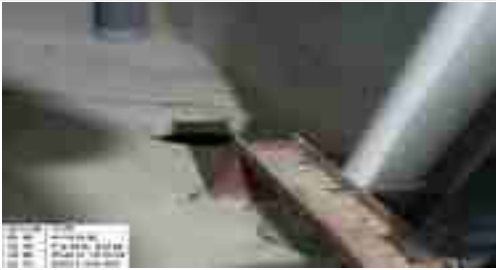
| 구 분 | 공 종 | 위 치 | | | 하 자 내 역 | 하 자 사 진 | 비 고<br>(처리결과) |
|---|---|---|---|---|---|---|---|
| 237 | 미장 | M2 | B5 | 공용부 | AV실 천공 후 미 처리. | | |

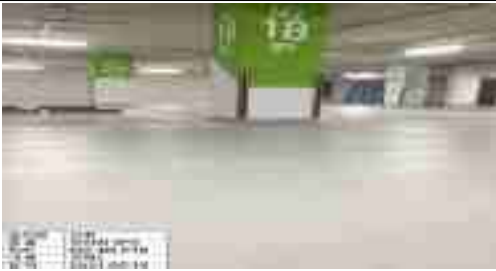
| 구 분 | 공 종 | 위 치 | | | 하 자 내 역 | 하 자 사 진 | 비 고<br>(처리결과) |
|---|---|---|---|---|---|---|---|
| 238 | 미장 | M2 | B5 | 공용부 | 주차장 18번 기둥 주변 바닥 크랙. | | |

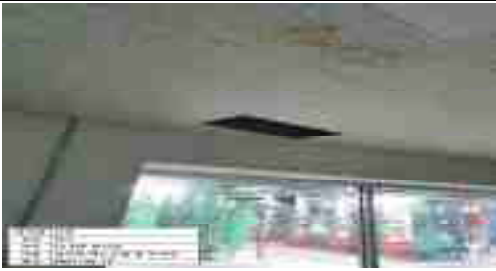
| 구 분 | 공 종 | 위 치 | | | 하 자 내 역 | 하 자 사 진 | 비 고<br>(처리결과) |
|---|---|---|---|---|---|---|---|
| 239 | 텍스 | M2 | B6 | 공용부 | 감시실 천장 텍스 오염 및 미 시공. | | |

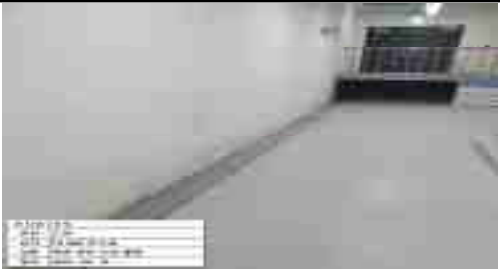
| 구 분 | 공 종 | 위 치 | | | 하 자 내 역 | 하 자 사 진 | 비 고<br>(처리결과) |
|---|---|---|---|---|---|---|---|
| 240 | 도장 | M2 | B6 | 공용부 | 전기실 벽면 하단부 도장 불량. | | |

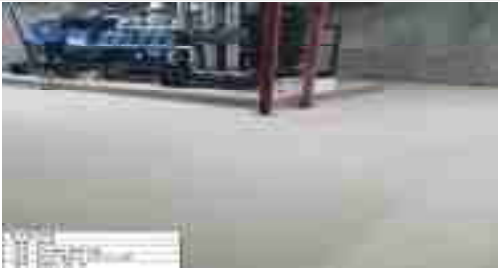
| 구 분 | 공 종 | 위 치 | | | 하 자 내 역 | 하 자 사 진 | 비 고<br>(처리결과) |
|---|---|---|---|---|---|---|---|
| 241 | 도장 | M2 | B6 | 공용부 | 발전기실 바닥면 에폭시 코팅 미 시공. | | |

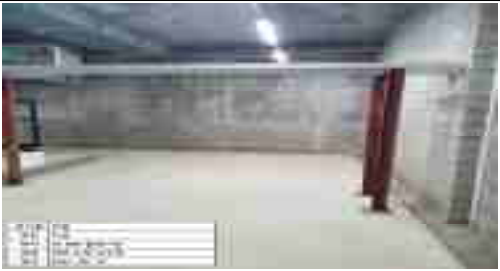
| 구 분 | 공 종 | 위 치 | | | 하 자 내 역 | 하 자 사 진 | 비 고<br>(처리결과) |
|---|---|---|---|---|---|---|---|
| 242 | 도장 | M2 | B6 | 공용부 | 발전기실 천장 및 벽면 도장 미 시공. | | |

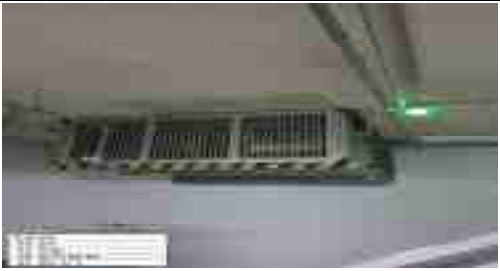
| 구 분 | 공 종 | 위 치 | | | 하 자 내 역 | 하 자 사 진 | 비 고<br>(처리결과) |
|---|---|---|---|---|---|---|---|
| 243 | 도장 | M2 | B6 | 공용부 | 주차장 팬 주변 뽕칠 불량. | | |

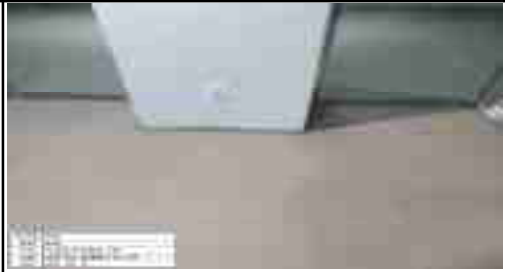
| 구 분 | 공 종 | 위 치 | | | 하 자 내 역 | 하 자 사 진 | 비 고<br>(처리결과) |
|---|---|---|---|---|---|---|---|
| 244 | 도장 | M2 | B6 | 공용부 | 승강장 홀 기둥 하단 걸레받이 미 시공. | | |

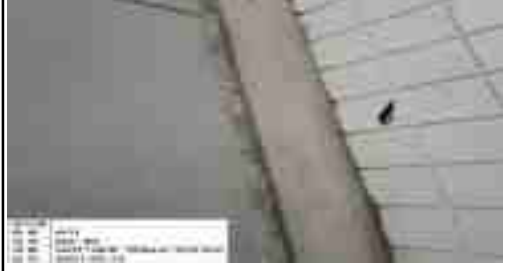
| 구 분 | 공 종 | 위 치 | | | 하 자 내 역 | 하 자 사 진 | 비 고<br>(처리결과) |
|---|---|---|---|---|---|---|---|
| 246 | 배수판 | M2 | B6 | 공용부 | 지하주차장 26번 기둥 배수판 파손. | | |

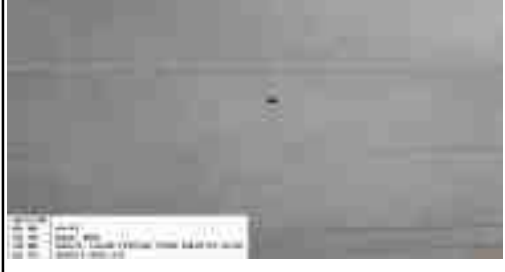
| 구 분 | 공 종 | 위 치 | | | 하 자 내 역 | 하 자 사 진 | 비 고<br>(처리결과) |
|---|---|---|---|---|---|---|---|
| 247 | 타일 | M2 | B6 | 공용부 | 엘리베이터 16호기 전실 벽 타일 파손. | | |

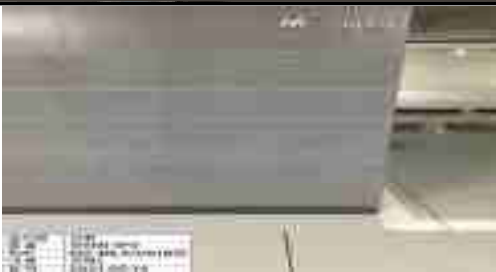
| 구 분 | 공 종 | 위 치 | | | 하 자 내 역 | 하 자 사 진 | 비 고<br>(처리결과) |
|---|---|---|---|---|---|---|---|
| 248 | 미장 | M2 | B6 | 공용부 | 주차장 엘리베이터 16호기 주변 바닥 크랙. | | |

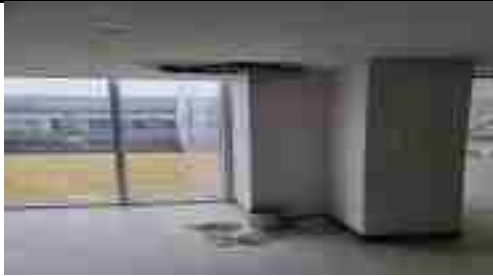
| 구 분 | 공 종 | 위 치 | | | 하 자 내 역 | 하 자 사 진 | 비 고<br>(처리결과) |
|---|---|---|---|---|---|---|---|
| 1 | 누수 | M2 | 11 | 공용부 | - 브릿지 복도 상부 누수 발생.<br>(누수 조치 및 텍스 교체 요함) | | |

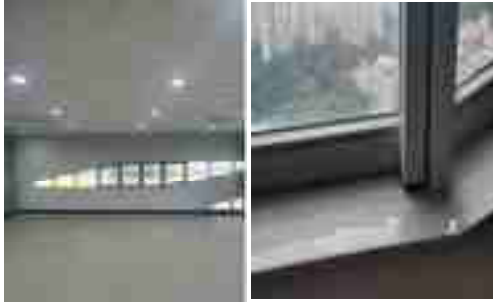
| 구 분 | 공 종 | 위 치 | | | 하 자 내 역 | 하 자 사 진 | 비 고<br>(처리결과) |
|---|---|---|---|---|---|---|---|
| 2 | 누수<br>샷시 | M2 | 1층<br>~<br>11층 | 전용부<br>공용부 | - 전체 층 (공용부, 전용부)에 설치되어 있는 배연창 샷시 주변으로 누수가 전체적으로 발생되고 있으며, 이 누수로 인하여 배연창 시스템 및 전기시설로 빗물이 유입되어 누전 및 쇼트가 발생.<br><br>- 샷시 주변으로 방수 코킹 불량 및 알수 없는 원인으로 빗물이 건물 내부로 유입되어 실내 2차 피해 발생 됨.<br>(건물 전체 외부가 조형물이 부착되어 어디에서 누수가 되는지 파악하기 힘든 구조임) | | |

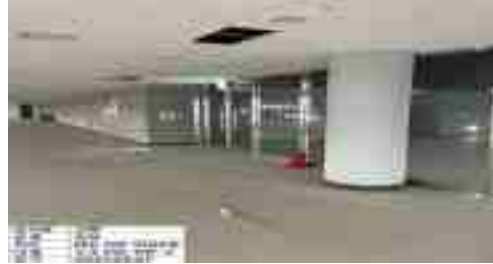
| 구 분 | 공 종 | 위 치 | | | 하 자 내 역 | 하 자 사 진 | 비 고<br>(처리결과) |
|---|---|---|---|---|---|---|---|
| 3 | 누수 | M2 | 10 | 1002호 | - 호실내 천장 누수 다수 발생으로 인한 텍스 탈락 및 주변 오염.<br>(누수 조치 및 텍스 교체 요함) | | |

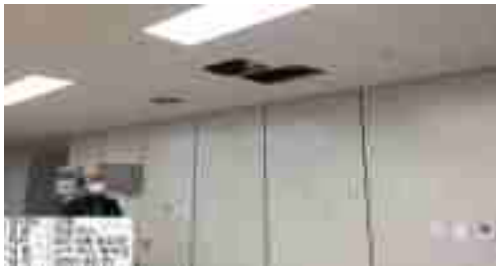
| 구 분 | 공 종 | 위 치 | | | 하 자 내 역 | 하 자 사 진 | 비 고<br>(처리결과) |
|---|---|---|---|---|---|---|---|
| 4 | 누수 | M2 | 6 | 602호 | - 호실 내 누수로 인한 텍스 파손.<br>(누수 조치 및 텍스 교체 요함) | | |

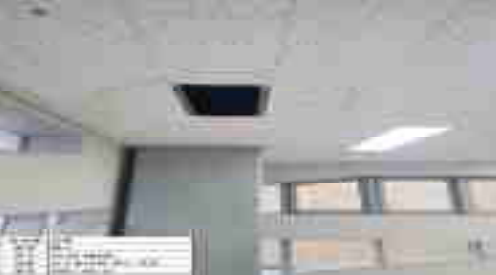
| 구 분 | 공 종 | 위 치 | | | 하 자 내 역 | 하 자 사 진 | 비 고<br>(처리결과) |
|---|---|---|---|---|---|---|---|
| 5 | 누수 | M2 | 5 | 502호 | - 호실 내 천장 누수로 인한 텍스 파손.<br>(누수 조치 및 텍스 교체 요함) | | |

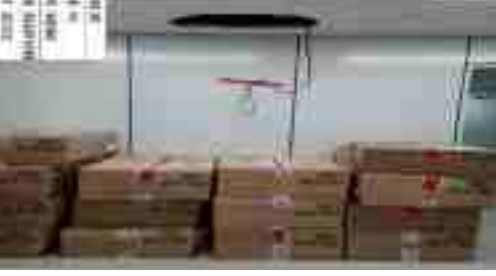
| 구 분 | 공 종 | 위 치 | | | 하 자 내 역 | 하 자 사 진 | 비 고<br>(처리결과) |
|---|---|---|---|---|---|---|---|
| 7 | 누수 | M2 | 4 | 406호 | - 호실 내 상부 누수발생.<br>(누수 조치 및 텍스 교체 요함) | | |

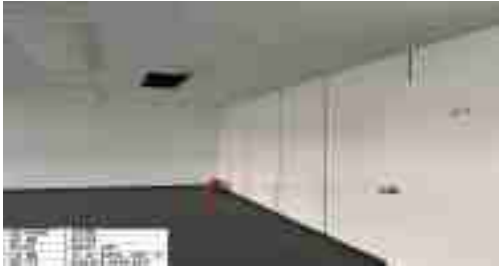
| 구 분 | 공 종 | 위 치 | | | 하 자 내 역 | 하 자 사 진 | 비 고<br>(처리결과) |
|---|---|---|---|---|---|---|---|
| 8 | 누수 | M2 | 4 | 411호 | - 누수로 인한 텍스 파손.<br>(누수 조치 및 텍스 교체 요함) | | |

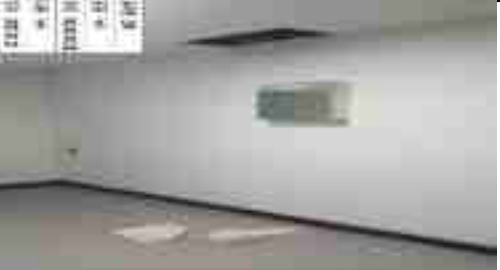
| 구 분 | 공 종 | 위 치 | | | 하 자 내 역 | 하 자 사 진 | 비 고<br>(처리결과) |
|---|---|---|---|---|---|---|---|
| 9 | 누수 | M2 | 4 | 412호 | - 누수로 인한 텍스 파손.<br>(누수 조치 및 텍스 교체 요함) | | |

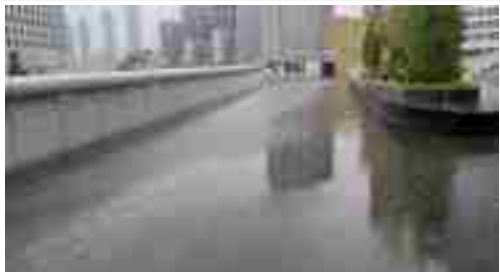
| 구 분 | 공 종 | 위 치 | | | 하 자 내 역 | 하 자 사 진 | 비 고<br>(처리결과) |
|---|---|---|---|---|---|---|---|
| 10 | 누수<br>우수관<br>배수불량 | M2 | 3 | 옥외 | - 우기시 옥외 바닥 배수구로 물 배출이 원활하지 않아<br>침수 및 누수 발생. | | |

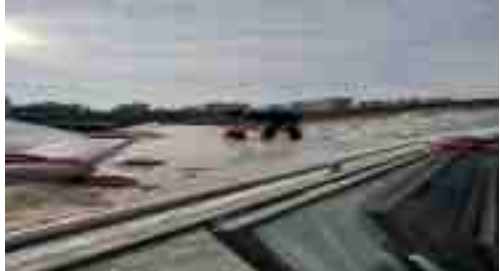
| 구 분 | 공 종 | 위 치 | | | 하 자 내 역 | 하 자 사 진 | 비 고<br>(처리결과) |
|---|---|---|---|---|---|---|---|
| 11 | 누수<br>우수관<br>배수불량 | M2 | 3 | 옥외<br>경사지붕 | - 우기시 옥외 경사 지붕의 빗물이 원활히 배수되지 않아<br>토사 쓸림이 발생되고, 흘러내린 토사가 바닥 우수 배수 배관<br>으로 유입되고 축적되어 배수가 불량하여, 3층 전체의<br>바닥이 침수 발생. | | |

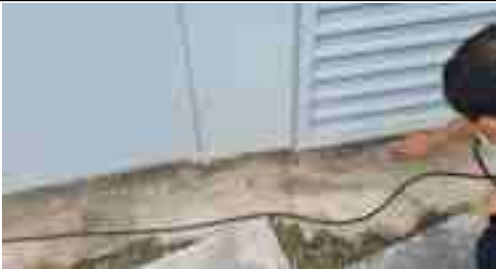
| 구 분 | 공 종 | 위 치 | | | 하 자 내 역 | 하 자 사 진 | 비 고<br>(처리결과) |
|---|---|---|---|---|---|---|---|
| 12 | 누수 | M2 | 3 | 공용부 | - 3층 옥외 환풍 그릴 하단 누수로 인하여 2층 아디다스 매장 상부 누수 발생. | | |

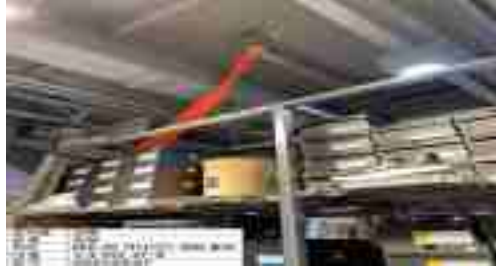
| 구 분 | 공 종 | 위 치 | | | 하 자 내 역 | 하 자 사 진 | 비 고<br>(처리결과) |
|---|---|---|---|---|---|---|---|
| 14 | 누수 | M2 | 2 | 아디다스 | - 아디다스 상부 천정 다수의 우수 배관 타공 주변으로 누수 발생. | | |

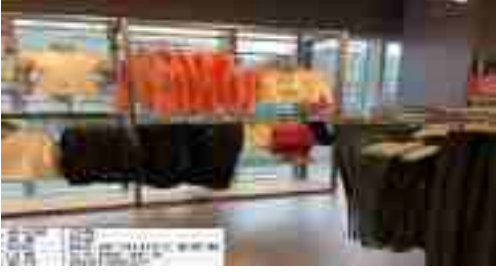
| 구 분 | 공 종 | 위 치 | | | 하 자 내 역 | 하 자 사 진 | 비 고<br>(처리결과) |
|---|---|---|---|---|---|---|---|
| 15 | 누수 | M2 | 2 | 아디다스 | - 아디다스 개천 방향 유리 측벽 상부 다수 구간 누수 발생. | | |

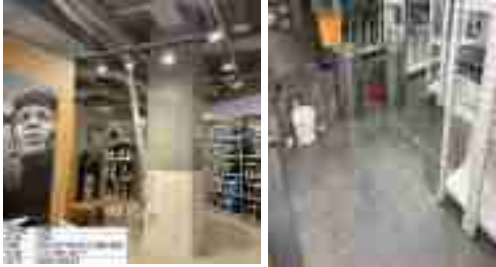
| 구 분 | 공 종 | 위 치 | | | 하 자 내 역 | 하 자 사 진 | 비 고<br>(처리결과) |
|---|---|---|---|---|---|---|---|
| 16 | 누수 | M2 | 2 | 아디다스 | -아디다스 매장 중앙 상부 다수 구간 누수 발생. | | |

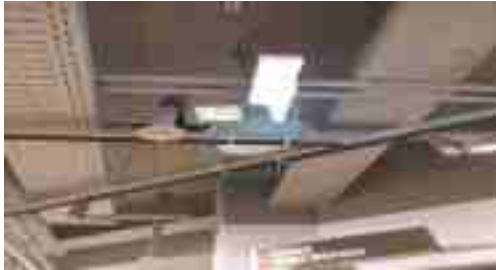
| 구 분 | 공 종 | 위 치 | | | 하 자 내 역 | 하 자 사 진 | 비 고<br>(처리결과) |
|---|---|---|---|---|---|---|---|
| 17 | 누수 | M2 | 2 | 아디다스 | - 아디다스 매장 천정 누수 다수 발생.<br>(3층 옥외 바닥 및 우수배관 주변으로 누수가 발생되어<br>2층 매장 상부 천정으로 빗물 유입) | | |

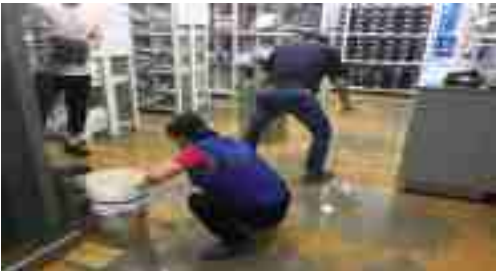
| 구 분 | 공 종 | 위 치 | | | 하 자 내 역 | 하 자 사 진 | 비 고<br>(처리결과) |
|---|---|---|---|---|---|---|---|
| 19 | 누수 | M2 | 2 | 아디다스 | - 아디다스 매장 천정 누수 다수 발생.<br>(3층 옥외 바닥 및 우수배관 주변으로 누수가 발생되어<br>2층 매장 상부 천정으로 빗물 유입) | | |

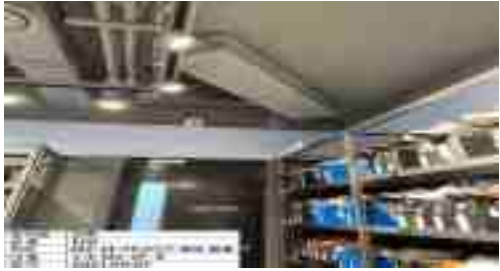
| 구 분 | 공 종 | 위 치 | | | 하 자 내 역 | 하 자 사 진 | 비 고<br>(처리결과) |
|---|---|---|---|---|---|---|---|
| 20 | 누수 | M2 | 2 | 아디다스 | - 아디다스 매장 천정 다수의 구간이 준공전부터 누수가 발생되어, 물받이 통을 설치해 놓았으며, 현재에도 지속적으로 누수 발생.<br>(6개소) | | |

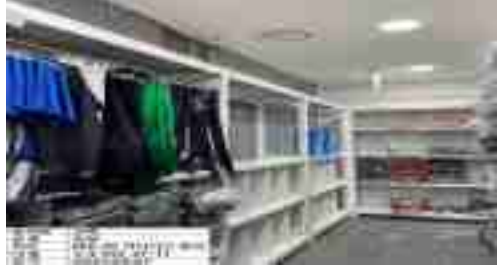
| 구 분 | 공 종 | 위 치 | | | 하 자 내 역 | 하 자 사 진 | 비 고<br>(처리결과) |
|---|---|---|---|---|---|---|---|
| 21 | 누수 | M2 | 2 | 아디다스 | - 아디다스 창고 천장 및 측벽 누수 다수 발생. | | |

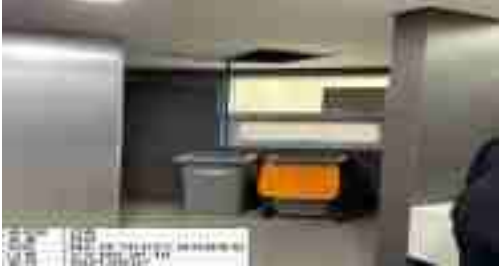
| 구 분 | 공 종 | 위 치 | | | 하 자 내 역 | 하 자 사 진 | 비 고<br>(처리결과) |
|---|---|---|---|---|---|---|---|
| 22 | 누수 | M2 | 2 | 아디다스<br>옆 화장실 | - 남자화장실 상부 누수 발생으로 천장 석고보드 오염 및 점검구 파손. | | |

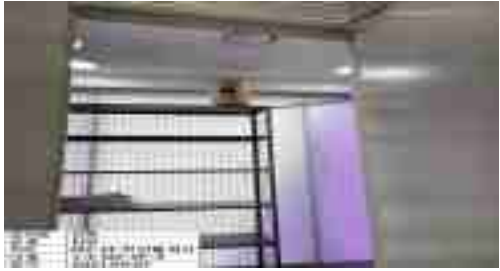
| 구 분 | 공 종 | 위 치 | | | 하 자 내 역 | 하 자 사 진 | 비 고<br>(처리결과) |
|---|---|---|---|---|---|---|---|
| 24 | 누수 | M2 | 2 | 빈폴 매장 | - 빈폴 매장 창고 위 천장 석고보드 누수로 인한 오염.<br>(누수 원인 조치 및 천장 교체 및 도색 요함) | | |

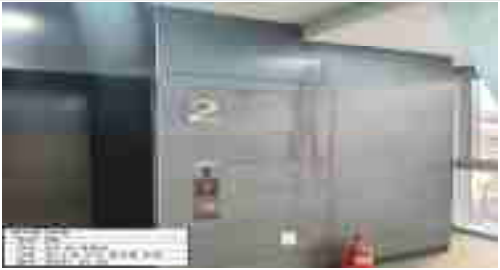
| 구 분 | 공 종 | 위 치 | | | 하 자 내 역 | 하 자 사 진 | 비 고<br>(처리결과) |
|---|---|---|---|---|---|---|---|
| 25 | 누수 | M2 | 2 | 공용부 | - 14호기 승강기 벽타일 누수로 인한 오염.<br>(누수 원인 조치 요함) | | |

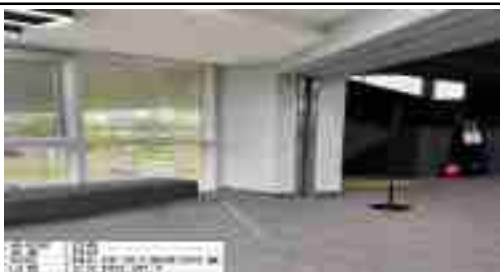
| 구 분 | 공 종 | 위 치 | | | 하 자 내 역 | 하 자 사 진 | 비 고<br>(처리결과) |
|---|---|---|---|---|---|---|---|
| 26 | 누수 | M2 | 2 | 공용부 | - 에스컬레이터 옆 방화셔터 주변 누수 발생 및 오염.<br>(누수 원인 조치 및 오염부분 재 도색 요함) | | |

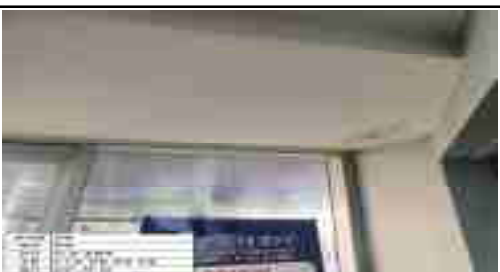
| 구 분 | 공 종 | 위 치 | | | 하 자 내 역 | 하 자 사 진 | 비 고<br>(처리결과) |
|---|---|---|---|---|---|---|---|
| 27 | 누수 | M2 | 2 | 공용부 | - 에스컬레이터 앞 천장 누수로 인한 오염.<br>(누수 원인 조치 및 오염부분 재 도색 요함) | | |

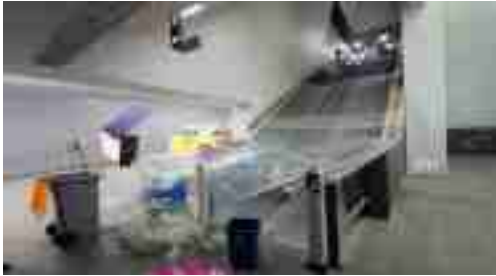
| 구 분 | 공 종 | 위 치 | | | 하 자 내 역 | 하 자 사 진 | 비 고<br>(처리결과) |
|---|---|---|---|---|---|---|---|
| 28 | 누수 | M2 | 2 | 공용부 | <ul style="list-style-type: none"> <li>- 에스컬레이터 1층 진입로 천장 누수 발생 및 주변 오염.<br/>(누수 원인 조치 및 오염부분 재 도색 요함)</li> <li>- 누수된 물이 에스컬레이터로 유입되어 부속품 수명단축 및 안전사고 발생이 우려됨.</li> </ul> | | |

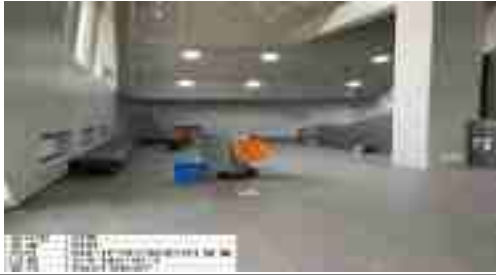
| 구 분 | 공 종 | 위 치 | | | 하 자 내 역 | 하 자 사 진 | 비 고<br>(처리결과) |
|---|---|---|---|---|---|---|---|
| 29 | 누수 | M2 | 1 | 에스컬레이터<br>주변<br>(우편함 방향) | <ul style="list-style-type: none"> <li>- 에스컬레이터 옆 (우편함 쪽) 상부 누수 다수 발생.</li> </ul> | | |

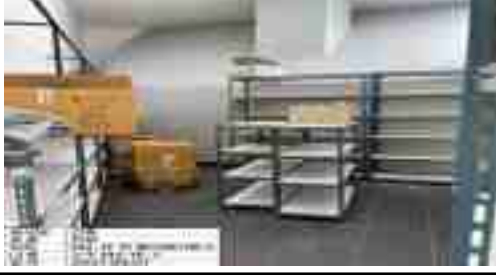
| 구 분 | 공 종 | 위 치 | | | 하 자 내 역 | 하 자 사 진 | 비 고<br>(처리결과) |
|---|---|---|---|---|---|---|---|
| 30 | 누수 | M2 | 1 | 캘러웨이<br>창고 | <ul style="list-style-type: none"> <li>- 캘러웨이 매장 안쪽 창고 누수 발생.<br/>(누수 원인 조치 및 오염부분 재 도색 요함)</li> </ul> | | |

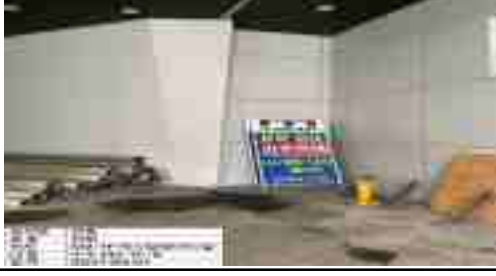
| 구 분 | 공 종 | 위 치 | | | 하 자 내 역 | 하 자 사 진 | 비 고<br>(처리결과) |
|---|---|---|---|---|---|---|---|
| 31 | 누수 | M2 | 1 | 옥외<br>에스컬레이터<br>하부 | <ul style="list-style-type: none"> <li>- 옥외 에스컬레이터 하부 누수 발생.</li> </ul> | | |

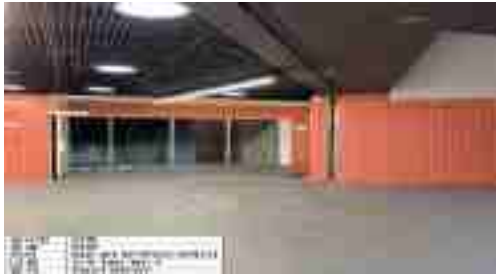
| 구 분 | 공 종 | 위 치 | | | 하 자 내 역 | 하 자 사 진 | 비 고<br>(처리결과) |
|---|---|---|---|---|---|---|---|
| 35 | 누수 | M2 | B1 | 마인드브릿지 | - 마인드브릿지 매장 및 에스컬레이터 주변 다수 누수 발생. | | |

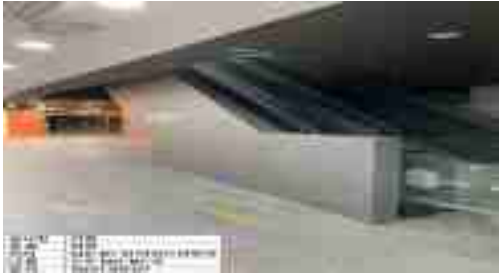
| 구 분 | 공 종 | 위 치 | | | 하 자 내 역 | 하 자 사 진 | 비 고<br>(처리결과) |
|---|---|---|---|---|---|---|---|
| 36 | 누수 | M2 | B1 | 공용부 | <ul style="list-style-type: none"> <li>- 에스컬레이터 주변 다수 구역 누수 발생 및 누수로 인한 페인트 박리.</li> <li>(누수 원인 조치 및 페인트 박리부분 재 도장 요함)</li> </ul> | | |

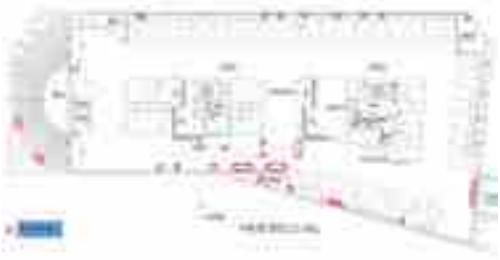
| 구 분 | 공 종 | 위 치 | | | 하 자 내 역 | 하 자 사 진 | 비 고<br>(처리결과) |
|---|---|---|---|---|---|---|---|
| 38 | 누수 | M2 | B3 | 공용부 | <ul style="list-style-type: none"> <li>- 지하 주차장 천정 누수 23개소 발생.</li> <li>- 천정 누수로 인하여 내화 폼칠 탈락이 발생되어 안전사고 발생위험.</li> <li>(천정 누수 및 폼칠 탈락부분 조치 요함)</li> </ul> | | |

| 구 분 | 공 종 | 위 치 | | | 하 자 내 역 | 비 고<br>(처리결과) |
|---|---|---|---|---|---|---|
| 38 | 누수 | M2 | B3 | 공용부 | <ul style="list-style-type: none"> <li>- 지하 주차장 천정 누수 23개소 발생.</li> <li>- 천정 누수로 인하여 내화 폼칠 탈락이 발생되어 안전사고 발생위험.<br/>(천정 누수 및 폼칠 탈락부분 조치 요함)</li> </ul> | |

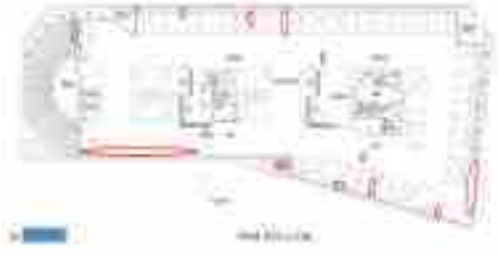
| 구 분 | 공 종 | 위 치 | | | 하 자 내 역 | 하 자 사 진 | 비 고<br>(처리결과) |
|---|---|---|---|---|---|---|---|
| 39 | 누수 | M2 | B4 | 공용부 | <ul style="list-style-type: none"> <li>- 지하 주차장 누수 13개소 발생.</li> <li>- 천정 누수로 인하여 내화 폼칠 탈락이 발생되어 안전사고 발생위험.</li> <li>(천정 누수 및 폼칠 탈락부분 조치 요함)</li> </ul> | | |

| 구 분 | 공 종 | 위 치 | | | 하 자 내 역 | 비 고<br>(처리결과) |
|---|---|---|---|---|---|---|
| 39 | 누수 | M2 | B4 | 공용부 | <ul style="list-style-type: none"> <li>- 지하 주차장 누수 13개소 발생.</li> <li>- 천정 누수로 인하여 내화 폼칠 탈락이 발생되어 안전사고 발생위험.<br/>(천정 누수 및 폼칠 탈락부분 조치 요함)</li> </ul> | |

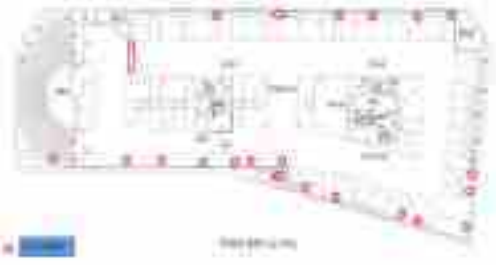
| 구 분 | 공 종 | 위 치 | | | 하 자 내 역 | 하 자 사 진 | 비 고<br>(처리결과) |
|---|---|---|---|---|---|---|---|
| 40 | 누수 | M2 | B5 | 공용부 | <ul style="list-style-type: none"> <li>- 지하 주차장 누수 22개소 발생.</li> <li>- 천정 누수로 인하여 내화 폼칠 탈락이 발생되어 안전사고 발생위험.</li> </ul> (천정 누수 및 폼칠 탈락부분 조치 요함) | | |

| 구 분 | 공 종 | 위 치 | | | 하 자 내 역 | 비 고<br>(처리결과) |
|---|---|---|---|---|---|---|
| 40 | 누수 | M2 | B5 | 공용부 | <ul style="list-style-type: none"> <li>- 지하 주차장 누수 22개소 발생.</li> <li>- 천정 누수로 인하여 내화 폼칠 탈락이 발생되어 안전사고 발생위험.<br/>(천정 누수 및 폼칠 탈락부분 조치 요함)</li> </ul> | |

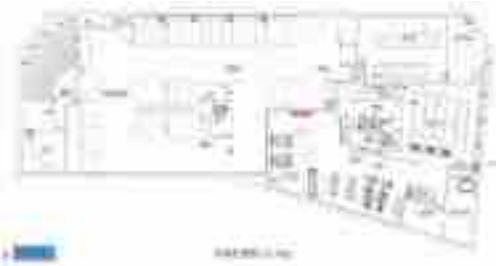
| 구 분 | 공 종 | 위 치 | | | 하 자 내 역 | 하 자 사 진 | 비 고<br>(처리결과) |
|---|---|---|---|---|---|---|---|
| 41 | 누수 | M2 | B6 | 공용부 | <ul style="list-style-type: none"> <li>- 지하 주차장 누수 12개소 발생.</li> <li>- 천정 누수로 인하여 내화 폼칠 탈락이 발생되어 안전사고 발생위험.</li> </ul> (천정 누수 및 폼칠 탈락부분 조치 요함) | | |

| 구 분 | 공 종 | 위 치 | | | 하 자 내 역 | 비 고<br>(처리결과) |
|---|---|---|---|---|---|---|
| 41 | 누수 | M2 | B6 | 공용부 | <ul style="list-style-type: none"> <li>- 지하 주차장 누수 12개소 발생.</li> <li>- 천정 누수로 인하여 내화 폼질 탈락이 발생되어<br/>안전사고 발생위험.</li> </ul> (천정 누수 및 폼질 탈락부분 조치 요함) | |

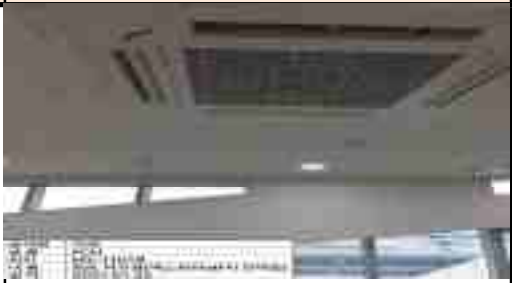
| 구 분 | 공 종 | 위 치 | | | 하 자 내 역 | 하 자 사 진 | 비 고<br>(처리결과) |
|---|---|---|---|---|---|---|---|
| 1 | FCU | T3 | 11 | 1101호 | 1101호 FCU 회로 미구성으로 벽부 유선리모컨으로 조작 불가. | | |

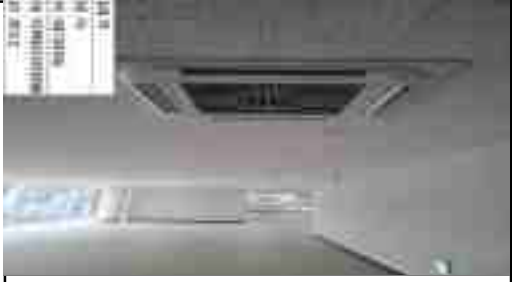
| 구 분 | 공 종 | 위 치 | | | 하 자 내 역 | 하 자 사 진 | 비 고<br>(처리결과) |
|---|---|---|---|---|---|---|---|
| 2 | FCU | T3 | 11 | 공용부 | 1102호 앞 FCU 벽부형 유선 리모컨 작동 및 OFF 불량. | | |

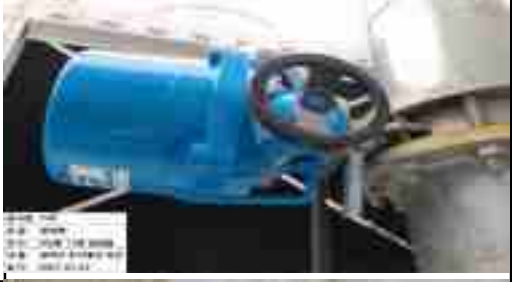
| 구 분 | 공 종 | 위 치 | | | 하 자 내 역 | 하 자 사 진 | 비 고<br>(처리결과) |
|---|---|---|---|---|---|---|---|
| 3 | 공조 | T3 | 11 | 공용부 | 냉각수 버드플라이 밸브 볼트 체결부 파손. | | |

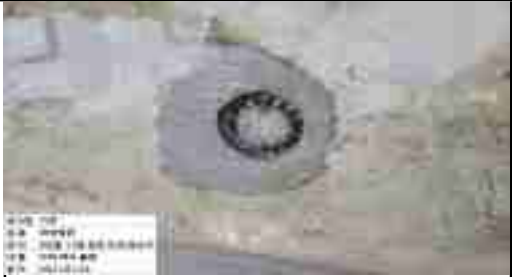
| 구 분 | 공 종 | 위 치 | | | 하 자 내 역 | 하 자 사 진 | 비 고<br>(처리결과) |
|---|---|---|---|---|---|---|---|
| 4 | 위생 | T3 | 11 | 공용부 | 냉각탑 바닥 배수 드레인 불량. | | |

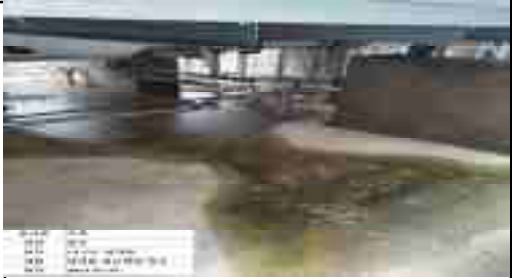
| 구 분 | 공 종 | 위 치 | | | 하 자 내 역 | 하 자 사 진 | 비 고<br>(처리결과) |
|---|---|---|---|---|---|---|---|
| 5 | 공조 | T3 | 11 | 공용부 | 냉동기 냉각탑 급수 배관 이음부 파손. | | |

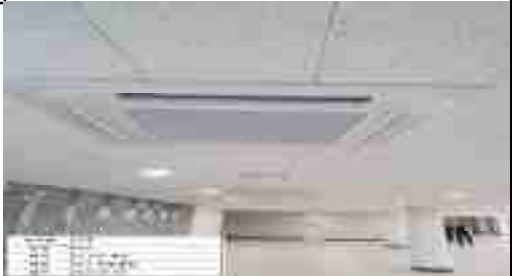
| 구 분 | 공 종 | 위 치 | | | 하 자 내 역 | 하 자 사 진 | 비 고<br>(처리결과) |
|---|---|---|---|---|---|---|---|
| 6 | FCU | T3 | 11 | 공용부 | 1101호 앞 FCU 동작 불량. | | |

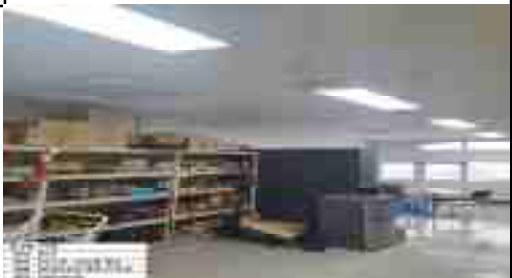
| 구 분 | 공 종 | 위 치 | | | 하 자 내 역 | 하 자 사 진 | 비 고<br>(처리결과) |
|---|---|---|---|---|---|---|---|
| 7 | FCU | T3 | 11 | 1101호 | 1101호 창고 FCU 유선리모컨 회로 미구성으로 작동불량 | | |

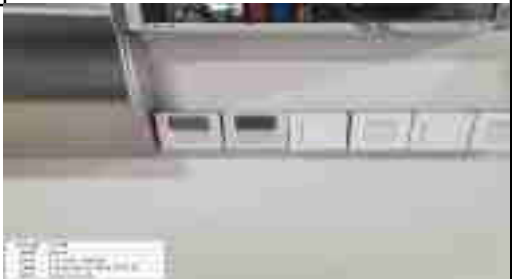
| 구 분 | 공 종 | 위 치 | | | 하 자 내 역 | 하 자 사 진 | 비 고<br>(처리결과) |
|---|---|---|---|---|---|---|---|
| 9 | FCU | T3 | 10 | 1001호 | 유선리모컨 회로 미구성으로 FCU 동작 불가능. | | |

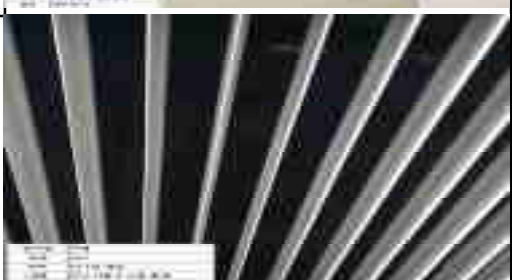
| 구 분 | 공 종 | 위 치 | | | 하 자 내 역 | 하 자 사 진 | 비 고<br>(처리결과) |
|---|---|---|---|---|---|---|---|
| 11 | FCU | T3 | 10 | 공용부 | 승강장 홀 FCU 운전시 소음 발생. | | |

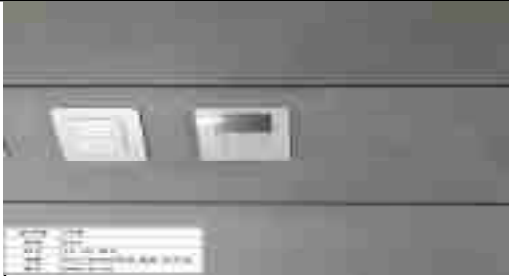
| 구 분 | 공 종 | 위 치 | | | 하 자 내 역 | 하 자 사 진 | 비 고<br>(처리결과) |
|---|---|---|---|---|---|---|---|
| 12 | FCU | T3 | 10 | 공용부 | 복도 유선리모컨 동작불능 및 회로 미 구성. | | |

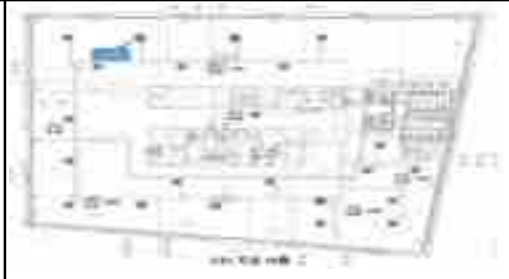
| 구 분 | 공 종 | 위 치 | | | 하 자 내 역 | 하 자 사 진 | 비 고<br>(처리결과) |
|---|---|---|---|---|---|---|---|
| 13 | FCU | T3 | 10 | 1002호 | 세대내 FCU 무선리모컨 작동불량. | | |

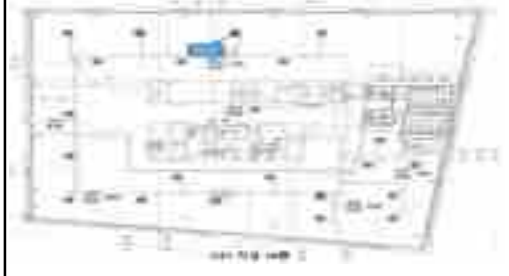
| 구 분 | 공 종 | 위 치 | | | 하 자 내 역 | 하 자 사 진 | 비 고<br>(처리결과) |
|---|---|---|---|---|---|---|---|
| 14 | FCU | T3 | 10 | 1002호 | 세대내 FCU 무선리모컨 작동불량. | | |

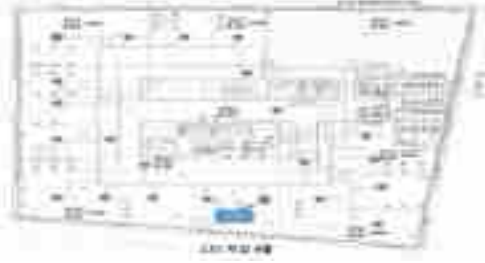
| 구 분 | 공 종 | 위 치 | | | 하 자 내 역 | 하 자 사 진 | 비 고<br>(처리결과) |
|---|---|---|---|---|---|---|---|
| 16 | FCU | T3 | 9 | 901호 | 세대내 FCU 유선리모컨 작동불량. | | |

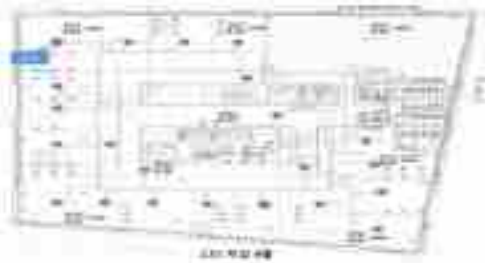
| 구 분 | 공 종 | 위 치 | | | 하 자 내 역 | 하 자 사 진 | 비 고<br>(처리결과) |
|---|---|---|---|---|---|---|---|
| 17 | FCU | T3 | 9 | 902호 | 세대내 FCU 무선리모컨 작동불량. | | |

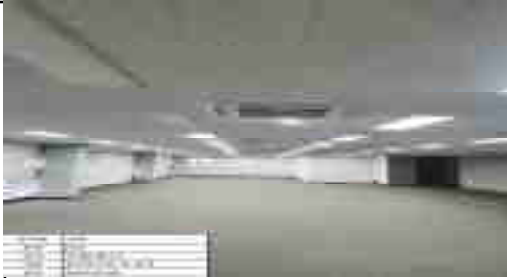
| 구 분 | 공 종 | 위 치 | | | 하 자 내 역 | 하 자 사 진 | 비 고<br>(처리결과) |
|---|---|---|---|---|---|---|---|
| 18 | FCU | T3 | 8 | 801호 | FCU 벽부 유선리모컨 미 설치. | | |

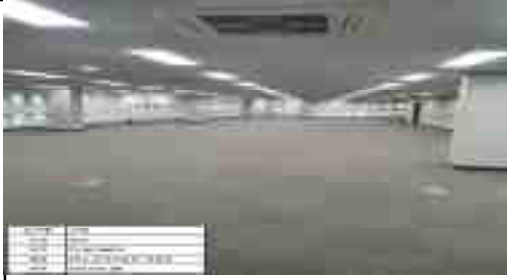
| 구 분 | 공 종 | 위 치 | | | 하 자 내 역 | 하 자 사 진 | 비 고<br>(처리결과) |
|---|---|---|---|---|---|---|---|
| 19 | FCU | T3 | 8 | 802호 | FCU 벽부 유선리모컨 미 설치. | | |

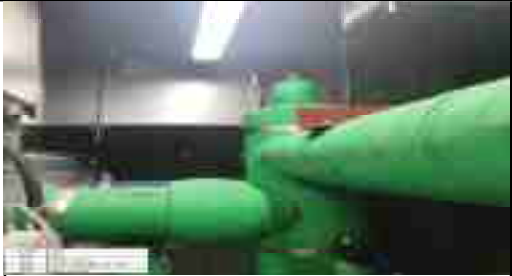
| 구 분 | 공 종 | 위 치 | | | 하 자 내 역 | 하 자 사 진 | 비 고<br>(처리결과) |
|---|---|---|---|---|---|---|---|
| 20 | 공조 | T3 | 8 | 공용부 | AHU-8번 공조기 자동에어벤트 미 설치. | | |

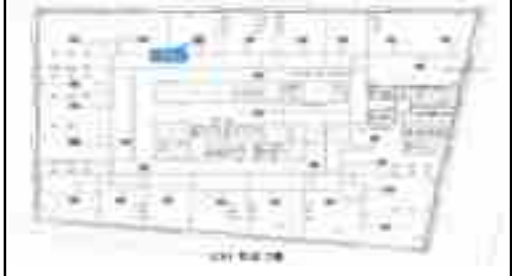
| 구 분 | 공 종 | 위 치 | | | 하 자 내 역 | 하 자 사 진 | 비 고<br>(처리결과) |
|---|---|---|---|---|---|---|---|
| 21 | FCU | T3 | 7 | 702호 | 세대내 FCU 누수. | | |

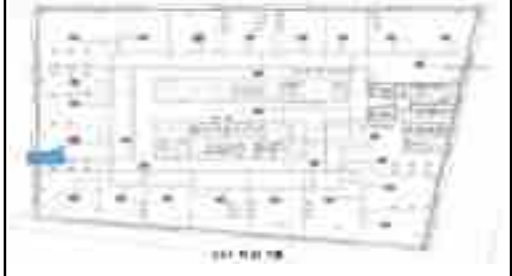
| 구 분 | 공 종 | 위 치 | | | 하 자 내 역 | 하 자 사 진 | 비 고<br>(처리결과) |
|---|---|---|---|---|---|---|---|
| 22 | FCU | T3 | 7 | 702호 | 세대내 FCU 무선리모컨 작동불량. | | |

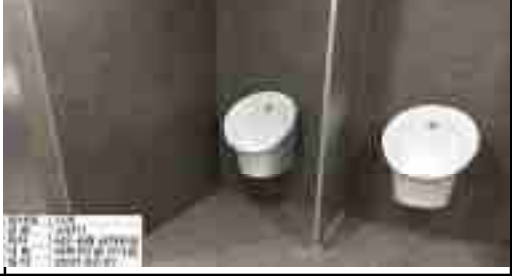
| 구 분 | 공 종 | 위 치 | | | 하 자 내 역 | 하 자 사 진 | 비 고<br>(처리결과) |
|---|---|---|---|---|---|---|---|
| 23 | 위생 | T3 | 6 | 공용부 | 남자 화장실 좌측 소변기 작동불량. | | |

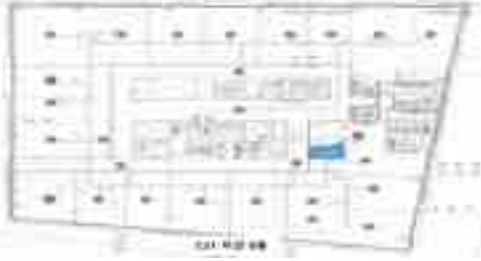
| 구 분 | 공 종 | 위 치 | | | 하 자 내 역 | 하 자 사 진 | 비 고<br>(처리결과) |
|---|---|---|---|---|---|---|---|
| 24 | FCU | T3 | 6 | | 세대내 FCU 유선리모컨 작동불량. | | |

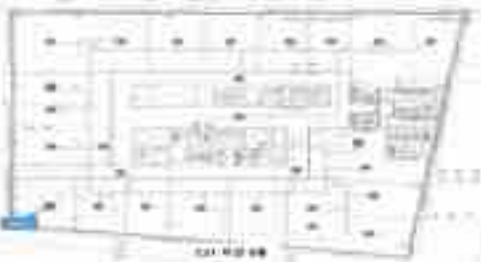
| 구 분 | 공 종 | 위 치 | | | 하 자 내 역 | 하 자 사 진 | 비 고<br>(처리결과) |
|---|---|---|---|---|---|---|---|
| 25 | FCU | T3 | 6 | 601호 | 세대내 FCU 무선리모컨 작동불량. | | |

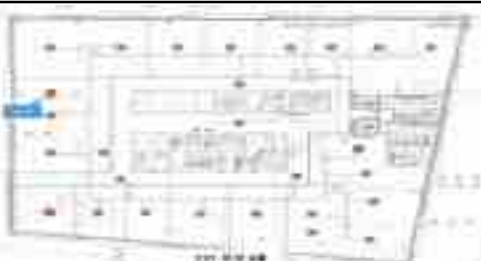
| 구 분 | 공 종 | 위 치 | | | 하 자 내 역 | 하 자 사 진 | 비 고<br>(처리결과) |
|---|---|---|---|---|---|---|---|
| 26 | FCU | T3 | 6 | 602호 | 세대내 FCU 무선리모컨 작동불량. | | |
