# 현물종람확인서

: 세종특별자치시 어진동 510, 513 소재 구분 건물 총15개호실

## 엠브릿지 건축\_하자 Check List.

## 엠브릿지 건축(누수)\_하자 Check List.

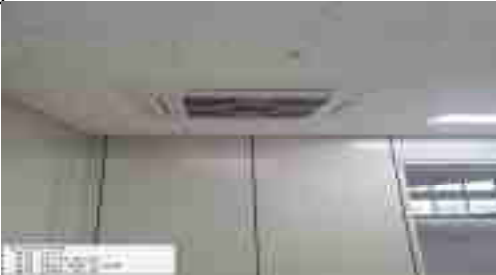
| 구 분 | 공 종 | 위 치 | | | 하 자 내 역 | 하 자 사 진 | 비 고<br>(처리결과) |
|---|---|---|---|---|---|---|---|
| 27 | FCU | T3 | 5 | 501호 | 호실 내 FCU 전원 불량. | | |

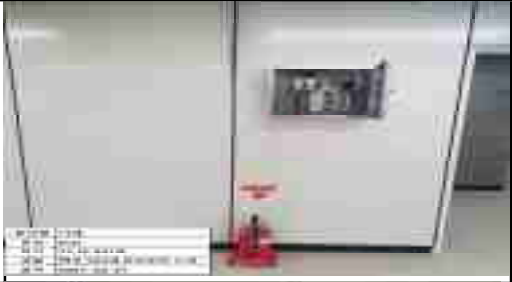
| 구 분 | 공 종 | 위 치 | | | 하 자 내 역 | 하 자 사 진 | 비 고<br>(처리결과) |
|---|---|---|---|---|---|---|---|
| 28 | FCU | T3 | 5 | 501호 | 호실 내 FCU 유선리모컨 미 설치. | | |

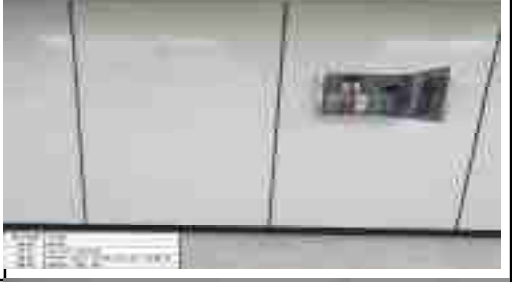
| 구 분 | 공 종 | 위 치 | | | 하 자 내 역 | 하 자 사 진 | 비 고<br>(처리결과) |
|---|---|---|---|---|---|---|---|
| 29 | FCU | T3 | 5 | 502호 | 호실 내 FCU 유선리모컨 미 설치. | | |

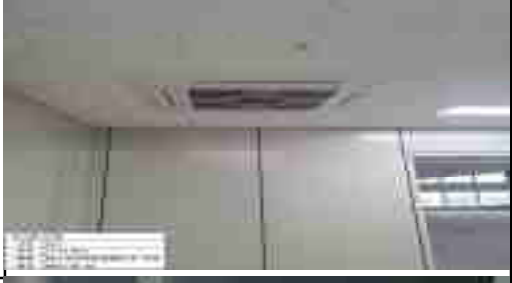
| 구 분 | 공 종 | 위 치 | | | 하 자 내 역 | 하 자 사 진 | 비 고<br>(처리결과) |
|---|---|---|---|---|---|---|---|
| 30 | FCU | T3 | 5 | 공용부 | 복도 및 승강장 홀 FCU 유선리모컨 회로 미 구성. | | |

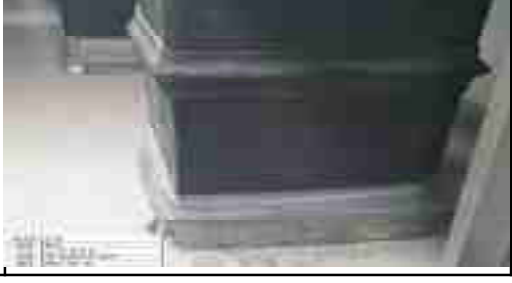
| 구 분 | 공 종 | 위 치 | | | 하 자 내 역 | 하 자 사 진 | 비 고<br>(처리결과) |
|---|---|---|---|---|---|---|---|
| 31 | 공조 | T3 | 5 | 공용부 | 공조실 덕트 FD 점검구 미 설치. | | |

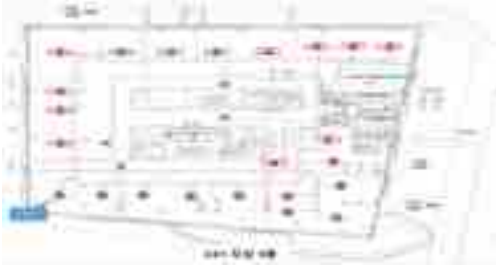
| 구 분 | 공 종 | 위 치 | | | 하 자 내 역 | 하 자 사 진 | 비 고<br>(처리결과) |
|---|---|---|---|---|---|---|---|
| 32 | FCU | T3 | 5 | 501호 | 세대내 FCU 누수. | | |

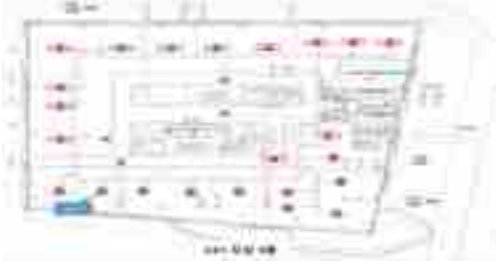
| 구 분 | 공 종 | 위 치 | | | 하 자 내 역 | 하 자 사 진 | 비 고<br>(처리결과) |
|---|---|---|---|---|---|---|---|
| 33 | FCU | T3 | 5 | 501호 | 세대내 FCU 누수. | | |

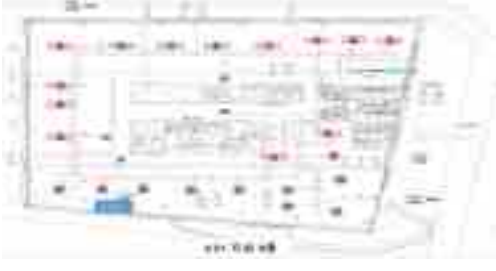
| 구 분 | 공 종 | 위 치 | | | 하 자 내 역 | 하 자 사 진 | 비 고<br>(처리결과) |
|---|---|---|---|---|---|---|---|
| 34 | FCU | T3 | 5 | 501호 | 세대내 FCU 누수. | | |

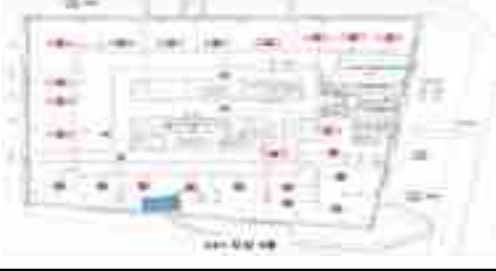
| 구 분 | 공 종 | 위 치 | | | 하 자 내 역 | 하 자 사 진 | 비 고<br>(처리결과) |
|---|---|---|---|---|---|---|---|
| 35 | FCU | T3 | 5 | 501호 | 세대내 FCU 누수. | | |

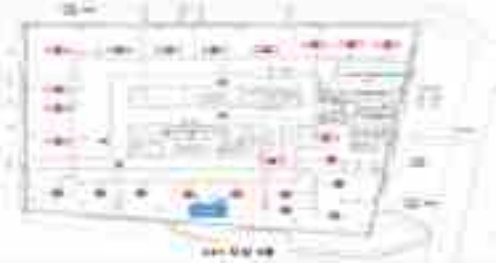
| 구 분 | 공 종 | 위 치 | | | 하 자 내 역 | 하 자 사 진 | 비 고<br>(처리결과) |
|---|---|---|---|---|---|---|---|
| 36 | FCU | T3 | 5 | 501호 | 세대내 FCU 누수. | | |

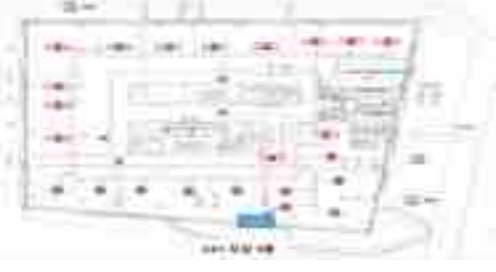
| 구 분 | 공 종 | 위 치 | | | 하 자 내 역 | 하 자 사 진 | 비 고<br>(처리결과) |
|---|---|---|---|---|---|---|---|
| 37 | FCU | T3 | 5 | 501호 | 세대내 FCU 누수. | | |

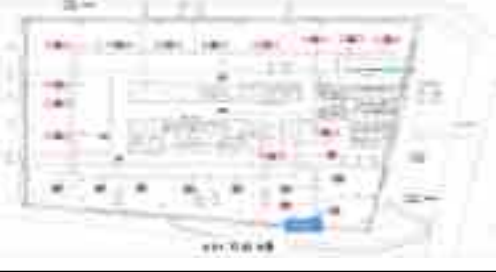
| 구 분 | 공 종 | 위 치 | | | 하 자 내 역 | 하 자 사 진 | 비 고<br>(처리결과) |
|---|---|---|---|---|---|---|---|
| 38 | FCU | T3 | 5 | 501호 | 세대내 FCU 누수. | | |

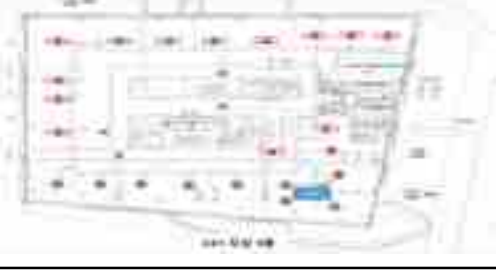
| 구 분 | 공 종 | 위 치 | | | 하 자 내 역 | 하 자 사 진 | 비 고<br>(처리결과) |
|---|---|---|---|---|---|---|---|
| 39 | FCU | T3 | 5 | 501호 | 세대내 FCU 누수. | | |

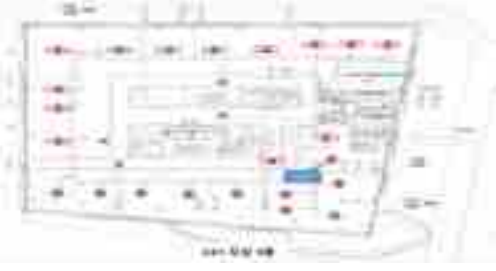
| 구 분 | 공 종 | 위 치 | | | 하 자 내 역 | 하 자 사 진 | 비 고<br>(처리결과) |
|---|---|---|---|---|---|---|---|
| 40 | FCU | T3 | 5 | 501호 | 세대내 FCU 누수. | | |

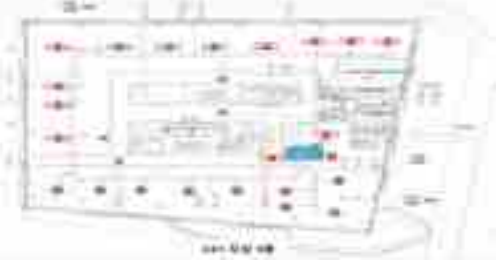
| 구 분 | 공 종 | 위 치 | | | 하 자 내 역 | 하 자 사 진 | 비 고<br>(처리결과) |
|---|---|---|---|---|---|---|---|
| 41 | FCU | T3 | 5 | 501호 | 세대내 FCU 누수. | | |

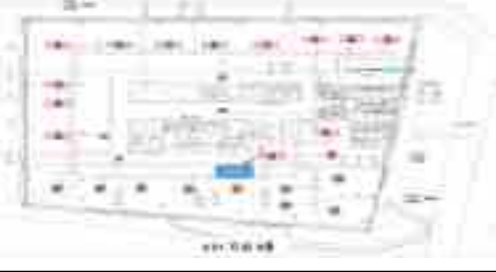
| 구 분 | 공 종 | 위 치 | | | 하 자 내 역 | 하 자 사 진 | 비 고<br>(처리결과) |
|---|---|---|---|---|---|---|---|
| 42 | FCU | T3 | 5 | 501호 | 세대내 FCU 누수 및 전원 미 연결. | | |

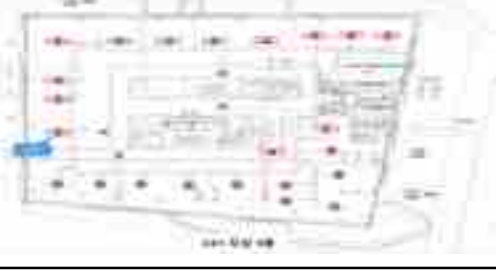
| 구 분 | 공 종 | 위 치 | | | 하 자 내 역 | 하 자 사 진 | 비 고<br>(처리결과) |
|---|---|---|---|---|---|---|---|
| 43 | FCU | T3 | 5 | 502호 | 세대내 FCU 누수. | | |

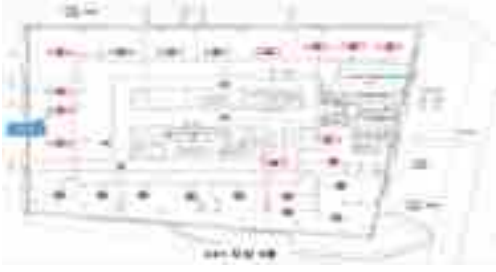
| 구 분 | 공 종 | 위 치 | | | 하 자 내 역 | 하 자 사 진 | 비 고<br>(처리결과) |
|---|---|---|---|---|---|---|---|
| 44 | FCU | T3 | 5 | 502호 | 세대내 FCU 누수. | | |

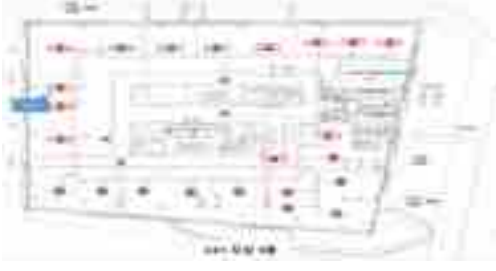
| 구 분 | 공 종 | 위 치 | | | 하 자 내 역 | 하 자 사 진 | 비 고<br>(처리결과) |
|---|---|---|---|---|---|---|---|
| 45 | FCU | T3 | 5 | 502호 | 세대내 FCU 누수. | | |

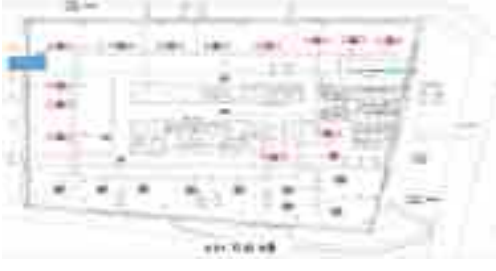
| 구 분 | 공 종 | 위 치 | | | 하 자 내 역 | 하 자 사 진 | 비 고<br>(처리결과) |
|---|---|---|---|---|---|---|---|
| 46 | FCU | T3 | 5 | 502호 | 세대내 FCU 누수. | | |

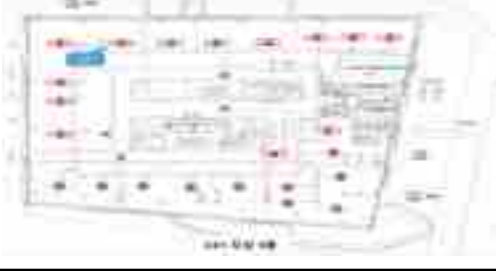
| 구 분 | 공 종 | 위 치 | | | 하 자 내 역 | 하 자 사 진 | 비 고<br>(처리결과) |
|---|---|---|---|---|---|---|---|
| 47 | FCU | T3 | 5 | 502호 | 세대내 FCU 누수. | | |

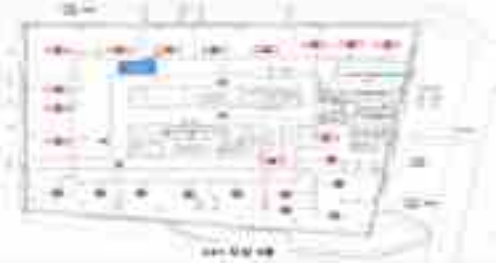
| 구 분 | 공 종 | 위 치 | | | 하 자 내 역 | 하 자 사 진 | 비 고<br>(처리결과) |
|---|---|---|---|---|---|---|---|
| 48 | FCU | T3 | 5 | 502호 | 세대내 FCU 누수. | | |

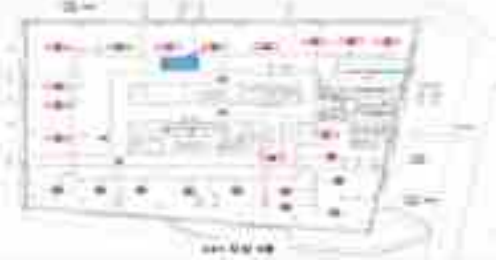
| 구 분 | 공 종 | 위 치 | | | 하 자 내 역 | 하 자 사 진 | 비 고<br>(처리결과) |
|---|---|---|---|---|---|---|---|
| 49 | FCU | T3 | 5 | 502호 | 세대내 FCU 누수. | | |

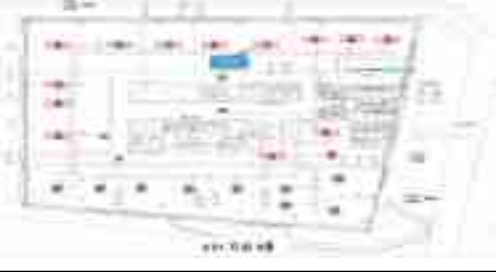
| 구 분 | 공 종 | 위 치 | | | 하 자 내 역 | 하 자 사 진 | 비 고<br>(처리결과) |
|---|---|---|---|---|---|---|---|
| 50 | FCU | T3 | 5 | 502호 | 세대내 FCU 누수. | | |

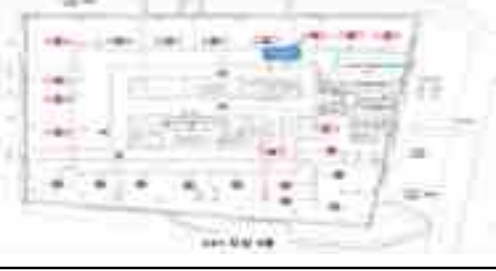
| 구 분 | 공 종 | 위 치 | | | 하 자 내 역 | 하 자 사 진 | 비 고<br>(처리결과) |
|---|---|---|---|---|---|---|---|
| 51 | FCU | T3 | 5 | 502호 | 세대내 FCU 누수. | | |

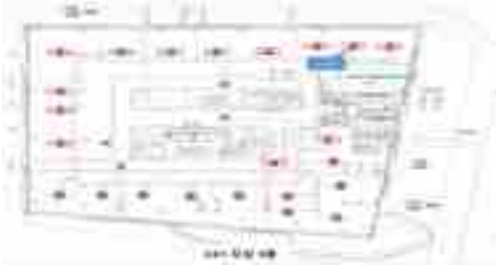
| 구 분 | 공 종 | 위 치 | | | 하 자 내 역 | 하 자 사 진 | 비 고<br>(처리결과) |
|---|---|---|---|---|---|---|---|
| 52 | FCU | T3 | 5 | 502호 | 세대내 FCU 누수. | | |

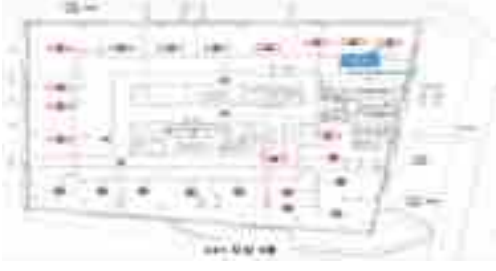
| 구 분 | 공 종 | 위 치 | | | 하 자 내 역 | 하 자 사 진 | 비 고<br>(처리결과) |
|---|---|---|---|---|---|---|---|
| 53 | FCU | T3 | 5 | 502호 | 세대내 FCU 누수. | | |

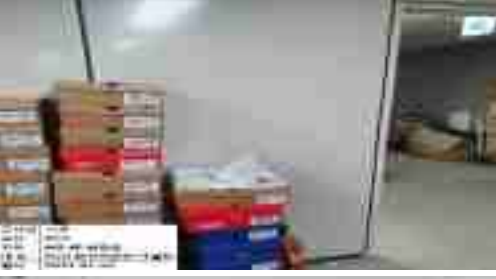
| 구 분 | 공 종 | 위 치 | | | 하 자 내 역 | 하 자 사 진 | 비 고<br>(처리결과) |
|---|---|---|---|---|---|---|---|
| 55 | FCU | T3 | 4 | 402호 | FCU 유선 리모컨 미설치. | | |

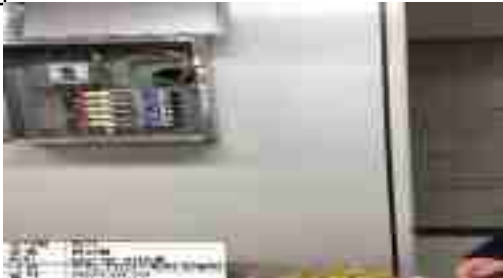
| 구 분 | 공 종 | 위 치 | | | 하 자 내 역 | 하 자 사 진 | 비 고<br>(처리결과) |
|---|---|---|---|---|---|---|---|
| 57 | FCU | T3 | 4 | 404호 | FCU 유선 리모컨 미설치. | | |

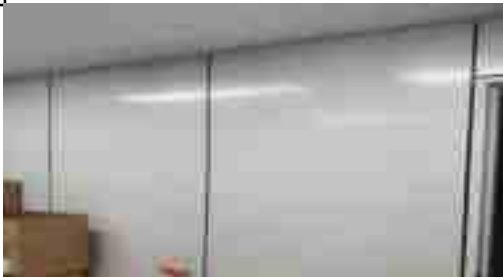
| 구 분 | 공 종 | 위 치 | | | 하 자 내 역 | 하 자 사 진 | 비 고<br>(처리결과) |
|---|---|---|---|---|---|---|---|
| 58 | FCU | T3 | 4 | 405호 | FCU 유선 리모컨 미설치. | | |

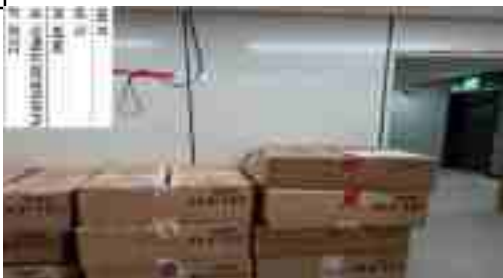
| 구 분 | 공 종 | 위 치 | | | 하 자 내 역 | 하 자 사 진 | 비 고<br>(처리결과) |
|---|---|---|---|---|---|---|---|
| 59 | FCU | T3 | 4 | 406호 | FCU 유선 리모컨 미설치. | | |

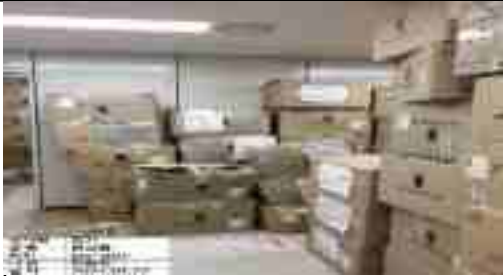
| 구 분 | 공 종 | 위 치 | | | 하 자 내 역 | 하 자 사 진 | 비 고<br>(처리결과) |
|---|---|---|---|---|---|---|---|
| 60 | FCU | T3 | 4 | 407호 | FCU 유선 리모컨 미설치. | | |

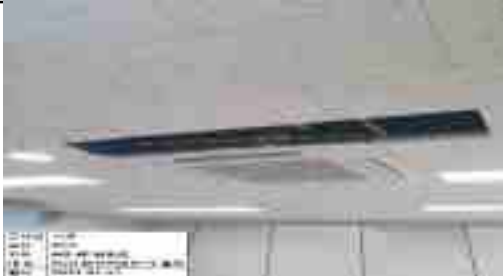
| 구 분 | 공 종 | 위 치 | | | 하 자 내 역 | 하 자 사 진 | 비 고<br>(처리결과) |
|---|---|---|---|---|---|---|---|
| 61 | FCU | T3 | 4 | 408호 | FCU 유선 리모컨 미설치. | | |

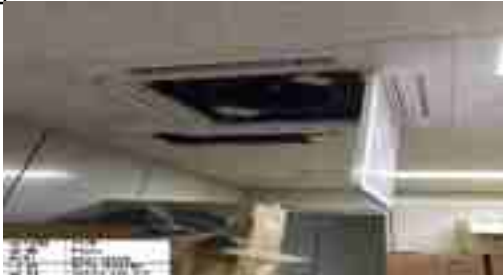
| 구 분 | 공 종 | 위 치 | | | 하 자 내 역 | 하 자 사 진 | 비 고<br>(처리결과) |
|---|---|---|---|---|---|---|---|
| 62 | FCU | T3 | 4 | 409호 | FCU 유선 리모컨 미설치. | | |

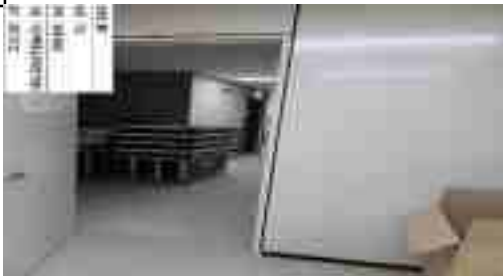
| 구 분 | 공 종 | 위 치 | | | 하 자 내 역 | 하 자 사 진 | 비 고<br>(처리결과) |
|---|---|---|---|---|---|---|---|
| 63 | FCU | T3 | 4 | 410호 | FCU 유선 리모컨 미설치. | | |

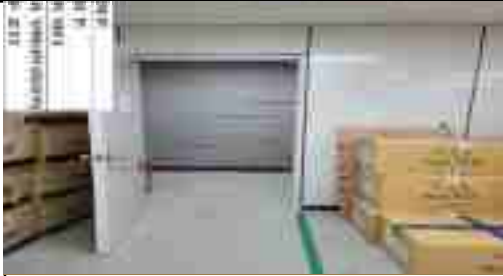
| 구 분 | 공 종 | 위 치 | | | 하 자 내 역 | 하 자 사 진 | 비 고<br>(처리결과) |
|---|---|---|---|---|---|---|---|
| 64 | FCU | T3 | 4 | 411호 | FCU 유선 리모컨 미설치. | | |

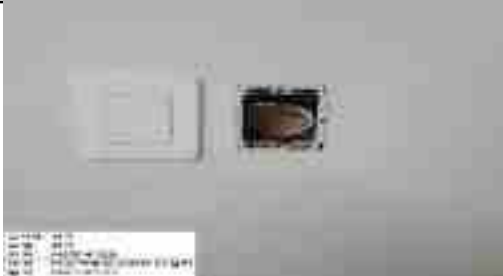
| 구 분 | 공 종 | 위 치 | | | 하 자 내 역 | 하 자 사 진 | 비 고<br>(처리결과) |
|---|---|---|---|---|---|---|---|
| 65 | FCU | T3 | 4 | 412호 | FCU 유선 리모컨 미설치. | | |

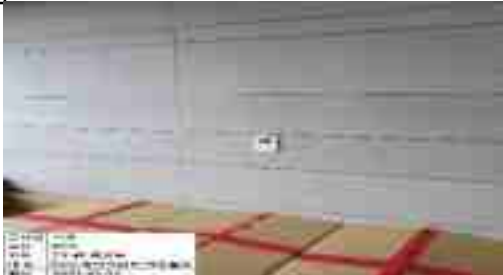
| 구 분 | 공 종 | 위 치 | | | 하 자 내 역 | 하 자 사 진 | 비 고<br>(처리결과) |
|---|---|---|---|---|---|---|---|
| 66 | FCU | T3 | 4 | 공용부 | 공용부 FCU 유선리모컨 작동 불능. | | |

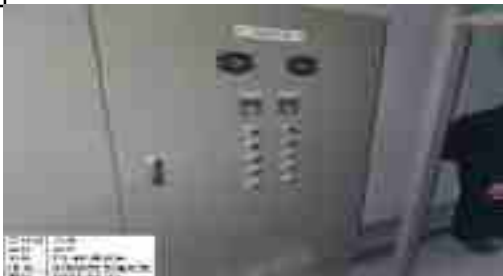
| 구 분 | 공 종 | 위 치 | | | 하 자 내 역 | 하 자 사 진 | 비 고<br>(처리결과) |
|---|---|---|---|---|---|---|---|
| 67 | 공조 | T3 | 4 | 공용부 | 공조실 AHU-6 조작전원 ON시 메인전원 트립. | | |

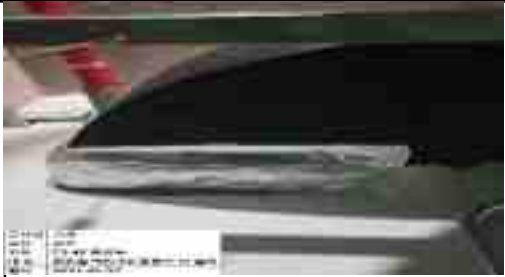
| 구 분 | 공 종 | 위 치 | | | 하 자 내 역 | 하 자 사 진 | 비 고<br>(처리결과) |
|---|---|---|---|---|---|---|---|
| 68 | 공조 | T3 | 4 | 공용부 | 공조실 FD 덕트 점검구 미 설치. | | |

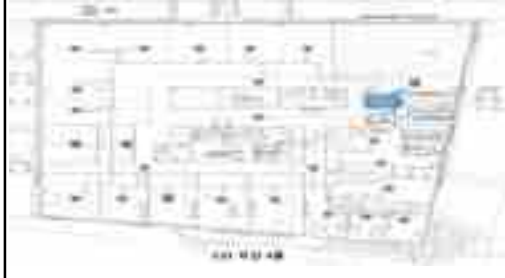
| 구 분 | 공 종 | 위 치 | | | 하 자 내 역 | 하 자 사 진 | 비 고<br>(처리결과) |
|---|---|---|---|---|---|---|---|
| 69 | FCU | T3 | 4 | 공용 | 공용부 FCU 유선 리모컨 작동불능. | | |

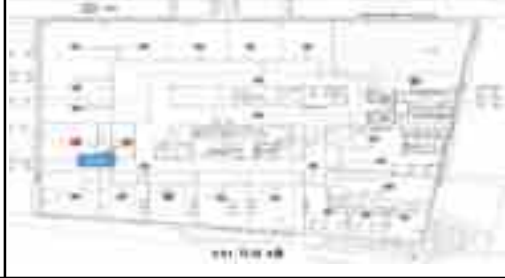
| 구 분 | 공 종 | 위 치 | | | 하 자 내 역 | 하 자 사 진 | 비 고<br>(처리결과) |
|---|---|---|---|---|---|---|---|
| 70 | FCU | T3 | 4 | 409호 | 세대내 FCU 누수. | | |

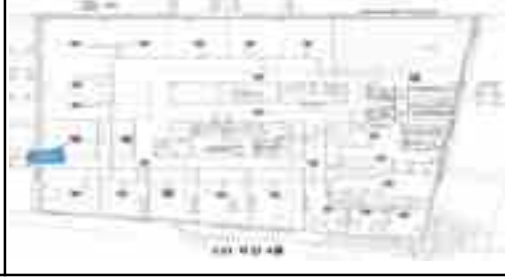
| 구 분 | 공 종 | 위 치 | | | 하 자 내 역 | 하 자 사 진 | 비 고<br>(처리결과) |
|---|---|---|---|---|---|---|---|
| 71 | FCU | T3 | 4 | 408호 | 세대내 FCU 누수. | | |

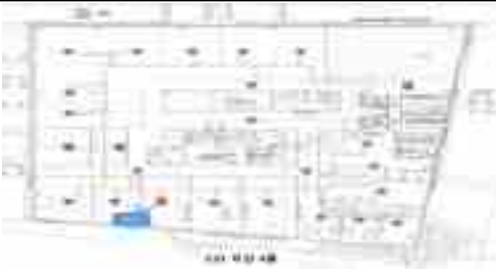
| 구 분 | 공 종 | 위 치 | | | 하 자 내 역 | 하 자 사 진 | 비 고<br>(처리결과) |
|---|---|---|---|---|---|---|---|
| 72 | FCU | T3 | 4 | 405호 | 세대내 FCU 누수. | | |

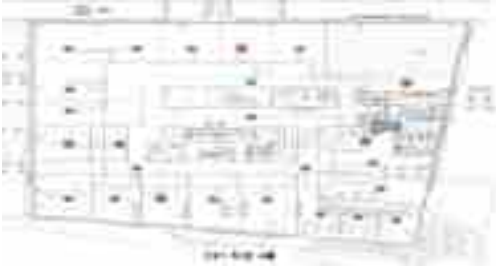
| 구 분 | 공 종 | 위 치 | | | 하 자 내 역 | 하 자 사 진 | 비 고<br>(처리결과) |
|---|---|---|---|---|---|---|---|
| 73 | FCU | T3 | 4 | 401호 | 세대내 FCU 작동 불량. | | |

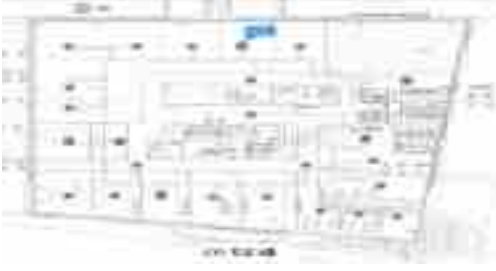
| 구 분 | 공 종 | 위 치 | | | 하 자 내 역 | 하 자 사 진 | 비 고<br>(처리결과) |
|---|---|---|---|---|---|---|---|
| 74 | FCU | T3 | 4 | 411호 | 세대내 FCU 작동 불량. | | |

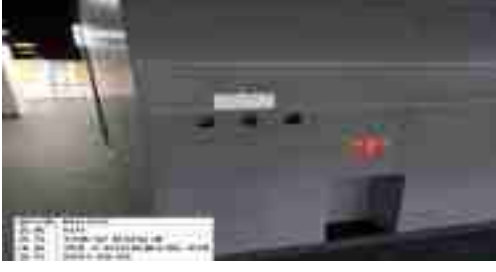
| 구 분 | 공 종 | 위 치 | | | 하 자 내 역 | 하 자 사 진 | 비 고<br>(처리결과) |
|---|---|---|---|---|---|---|---|
| 75 | FCU | M2 | 3 | 301호 | 호실 내 FCU 유선리모컨 미 설치. | | |

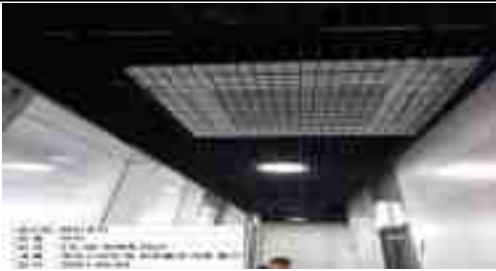
| 구 분 | 공 종 | 위 치 | | | 하 자 내 역 | 하 자 사 진 | 비 고<br>(처리결과) |
|---|---|---|---|---|---|---|---|
| 76 | FCU | M2 | 3 | 공용부 | 복도 FCU 유선リモ컨 회로 미 구성. | | |

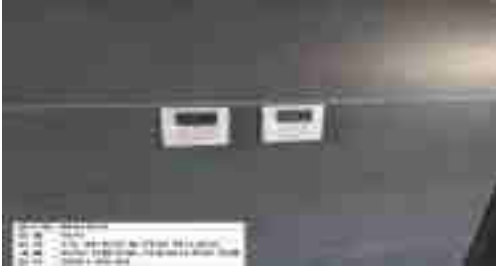
| 구 분 | 공 종 | 위 치 | | | 하 자 내 역 | 하 자 사 진 | 비 고<br>(처리결과) |
|---|---|---|---|---|---|---|---|
| 77 | FCU | M2 | 3 | 공용부 | 복도 FCU 유선リモ컨 회로 미 구성. | | |

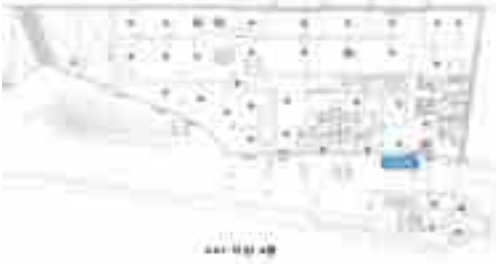
| 구 분 | 공 종 | 위 치 | | | 하 자 내 역 | 하 자 사 진 | 비 고<br>(처리결과) |
|---|---|---|---|---|---|---|---|
| 78 | FCU | M2 | 3 | 공용 | 공용부 FCU 누수. | | |

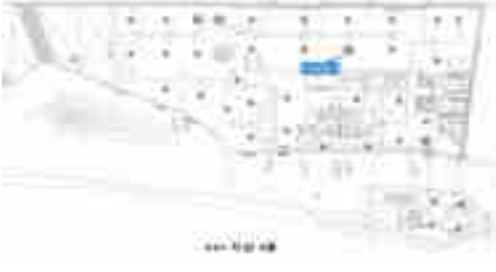
| 구 분 | 공 종 | 위 치 | | | 하 자 내 역 | 하 자 사 진 | 비 고<br>(처리결과) |
|---|---|---|---|---|---|---|---|
| 79 | FCU | M2 | 3 | 301호 | 세대내 FCU 작동불량. | | |

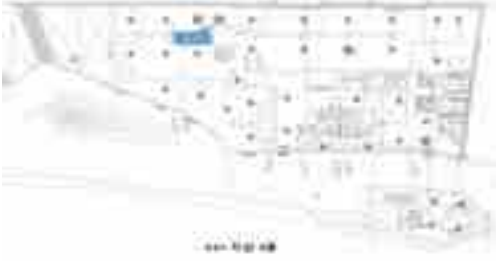
| 구 분 | 공 종 | 위 치 | | | 하 자 내 역 | 하 자 사 진 | 비 고<br>(처리결과) |
|---|---|---|---|---|---|---|---|
| 80 | FCU | M2 | 3 | 302호 | 세대내 FCU 전원 미연결로 인한 작동불능. | | |

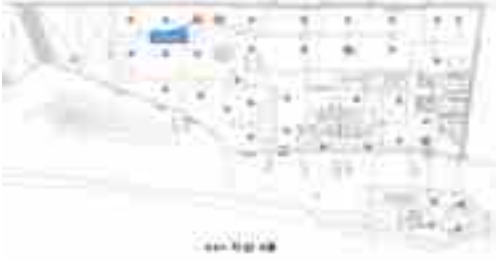
| 구 분 | 공 종 | 위 치 | | | 하 자 내 역 | 하 자 사 진 | 비 고<br>(처리결과) |
|---|---|---|---|---|---|---|---|
| 81 | FCU | M2 | 3 | 302호 | 세대내 FCU 누수. | | |

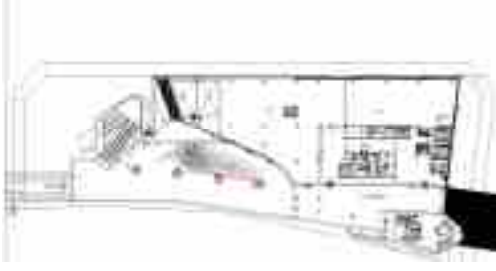
| 구 분 | 공 종 | 위 치 | | | 하 자 내 역 | 하 자 사 진 | 비 고<br>(처리결과) |
|---|---|---|---|---|---|---|---|
| 82 | 우수 | M2 | 3 | 공용부 | 3층 사이포닉 우수관 드레인 불량. | | |

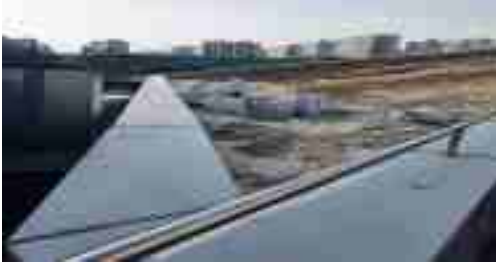
| 구 분 | 공 종 | 위 치 | | | 하 자 내 역 | 하 자 사 진 | 비 고<br>(처리결과) |
|---|---|---|---|---|---|---|---|
| 83 | 우수 | M3 | 3 | 공용부 | 옥상정원 드레인 불량. | | |

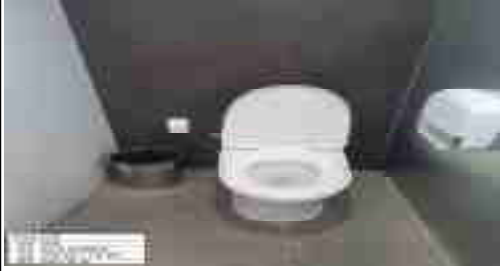
| 구 분 | 공 종 | 위 치 | | | 하 자 내 역 | 하 자 사 진 | 비 고<br>(처리결과) |
|---|---|---|---|---|---|---|---|
| 85 | 위생 | M2 | 2 | 공용부 | 남자 화장실 좌측 좌변기 배수가 원활하지 않음. | | |

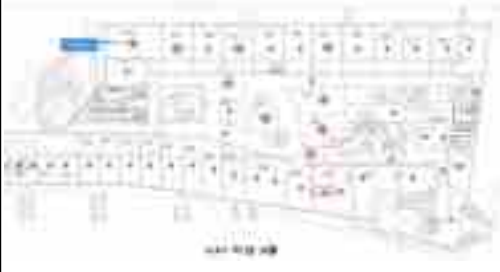
| 구 분 | 공 종 | 위 치 | | | 하 자 내 역 | 하 자 사 진 | 비 고<br>(처리결과) |
|---|---|---|---|---|---|---|---|
| 87 | FCU | M2 | 2 | 218호 | 아디다스 창고 FCU 작동 불량. | | |

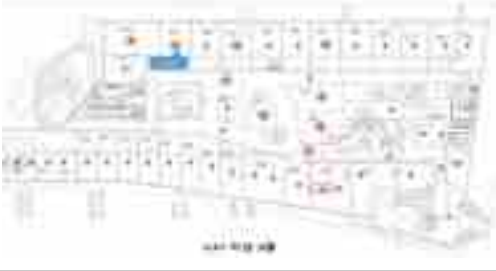
| 구 분 | 공 종 | 위 치 | | | 하 자 내 역 | 하 자 사 진 | 비 고<br>(처리결과) |
|---|---|---|---|---|---|---|---|
| 88 | FCU | M2 | 2 | 219호 | 리복피팅룸 FCU 작동 불량. | | |

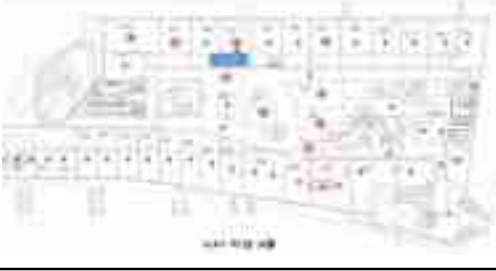
| 구 분 | 공 종 | 위 치 | | | 하 자 내 역 | 하 자 사 진 | 비 고<br>(처리결과) |
|---|---|---|---|---|---|---|---|
| 89 | FCU | M2 | 2 | 221호 | 리복 FCU 작동 불량. | | |

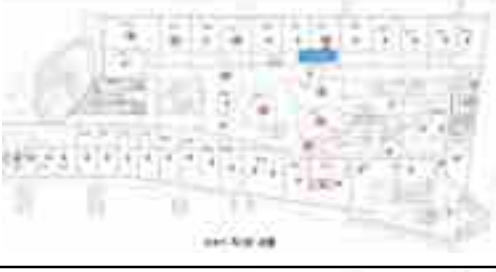
| 구 분 | 공 종 | 위 치 | | | 하 자 내 역 | 하 자 사 진 | 비 고<br>(처리결과) |
|---|---|---|---|---|---|---|---|
| 90 | FCU | M2 | 2 | 224호 | 뉴발란스 FCU 작동 불량. | | |

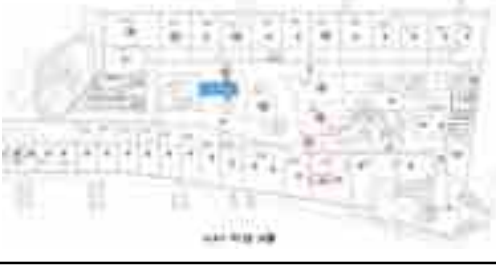
| 구 분 | 공 종 | 위 치 | | | 하 자 내 역 | 하 자 사 진 | 비 고<br>(처리결과) |
|---|---|---|---|---|---|---|---|
| 91 | FCU | M2 | 2 | 공용 | 공용부 FCU 누수. | | |

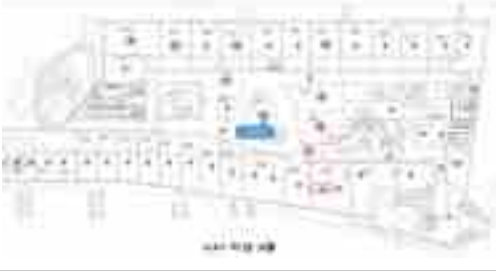
| 구 분 | 공 종 | 위 치 | | | 하 자 내 역 | 하 자 사 진 | 비 고<br>(처리결과) |
|---|---|---|---|---|---|---|---|
| 92 | FCU | M2 | 2 | 234호 | 미즈노 FCU 작동불량. | | |

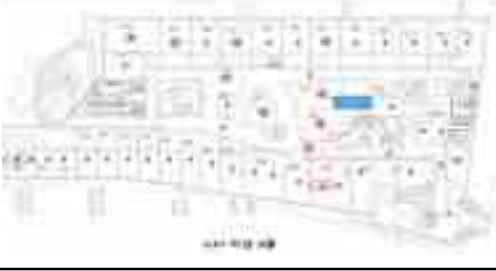
| 구 분 | 공 종 | 위 치 | | | 하 자 내 역 | 하 자 사 진 | 비 고<br>(처리결과) |
|---|---|---|---|---|---|---|---|
| 93 | FCU | M2 | 2 | 233호 | 케이스위스 FCU 누수. | | |

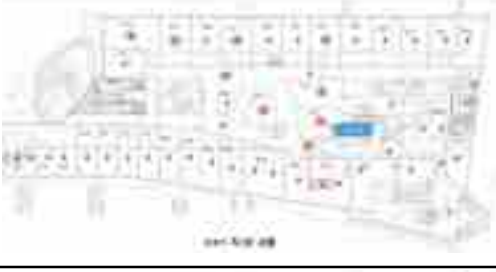
| 구 분 | 공 종 | 위 치 | | | 하 자 내 역 | 하 자 사 진 | 비 고<br>(처리결과) |
|---|---|---|---|---|---|---|---|
| 94 | FCU | M2 | 2 | 232호 | 르까프 FCU 누수. | | |

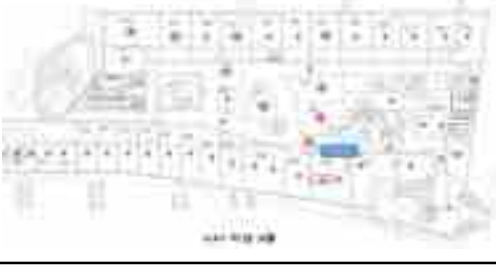
| 구 분 | 공 종 | 위 치 | | | 하 자 내 역 | 하 자 사 진 | 비 고<br>(처리결과) |
|---|---|---|---|---|---|---|---|
| 95 | FCU | M2 | 2 | 공용 | 공용부 FCU 누수. | | |

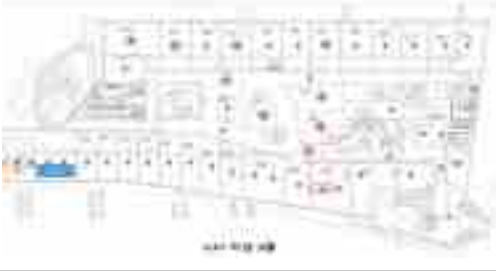
| 구 분 | 공 종 | 위 치 | | | 하 자 내 역 | 하 자 사 진 | 비 고<br>(처리결과) |
|---|---|---|---|---|---|---|---|
| 96 | FCU | M2 | 2 | 216호 | 세대내 FCU 누수. | | |

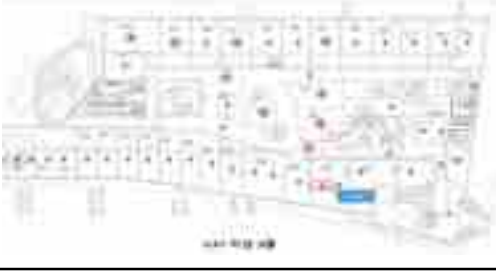
| 구 분 | 공 종 | 위 치 | | | 하 자 내 역 | 하 자 사 진 | 비 고<br>(처리결과) |
|---|---|---|---|---|---|---|---|
| 97 | FCU | M2 | 2 | 203호 | 세대내 FCU 누수. | | |

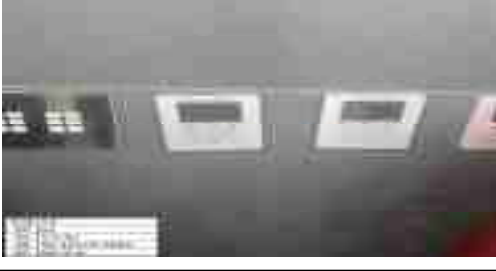
| 구 분 | 공 종 | 위 치 | | | 하 자 내 역 | 하 자 사 진 | 비 고<br>(처리결과) |
|---|---|---|---|---|---|---|---|
| 99 | 공조 | M2 | 1 | 공용부 | 복도 유선リモ컨 회로 미구성 및 작동 불능. | | |

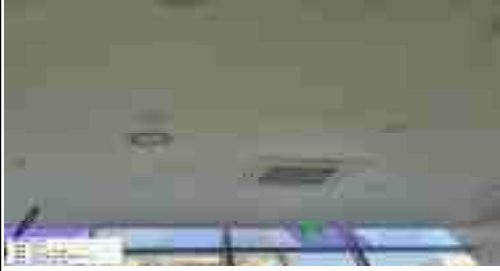
| 구 분 | 공 종 | 위 치 | | | 하 자 내 역 | 하 자 사 진 | 비 고<br>(처리결과) |
|---|---|---|---|---|---|---|---|
| 101 | FCU | M2 | 1 | 115호 | - 동파로 인한 FCU 누수.<br>(동파된 FCU 교체 요함) | | |

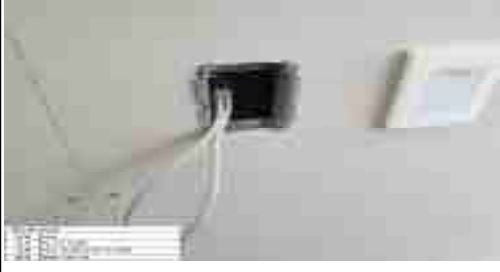
| 구 분 | 공 종 | 위 치 | | | 하 자 내 역 | 하 자 사 진 | 비 고<br>(처리결과) |
|---|---|---|---|---|---|---|---|
| 103 | FCU | M2 | 1 | 116호 | FCU 유선 리모컨 미설치. | | |

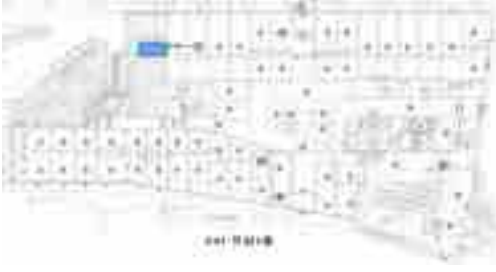
| 구 분 | 공 종 | 위 치 | | | 하 자 내 역 | 하 자 사 진 | 비 고<br>(처리결과) |
|---|---|---|---|---|---|---|---|
| 104 | FCU | M2 | 1 | 118호 | 세대내 FCU 누수. | | |

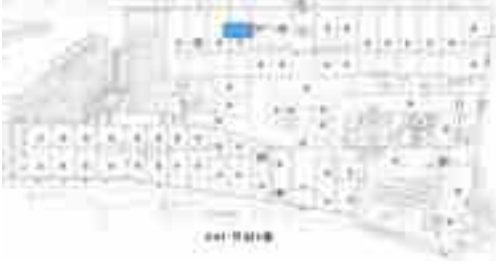
| 구 분 | 공 종 | 위 치 | | | 하 자 내 역 | 하 자 사 진 | 비 고<br>(처리결과) |
|---|---|---|---|---|---|---|---|
| 105 | FCU | M2 | 1 | 123호 | 세대내 FCU 누수. | | |

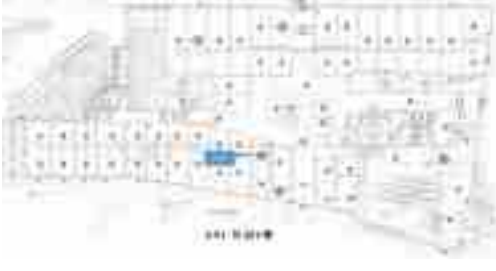
| 구 분 | 공 종 | 위 치 | | | 하 자 내 역 | 하 자 사 진 | 비 고<br>(처리결과) |
|---|---|---|---|---|---|---|---|
| 106 | FCU | M2 | 1 | 102호 | 세대내 FCU 누수. | | |

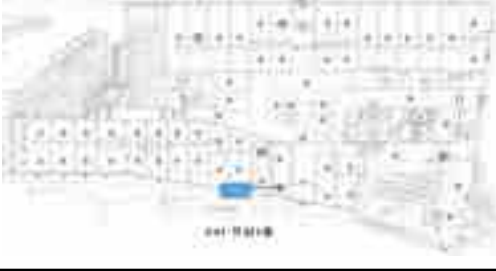
| 구 분 | 공 종 | 위 치 | | | 하 자 내 역 | 하 자 사 진 | 비 고<br>(처리결과) |
|---|---|---|---|---|---|---|---|
| 107 | FCU | M2 | 1 | 101호 | 세대내 FCU 누수. | | |

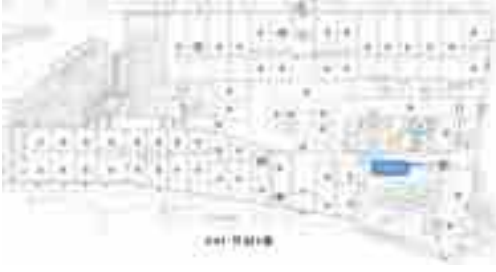
| 구 분 | 공 종 | 위 치 | | | 하 자 내 역 | 하 자 사 진 | 비 고<br>(처리결과) |
|---|---|---|---|---|---|---|---|
| 108 | FCU | M2 | 1 | 공용 | 공용부 FCU 작동 불량. | | |

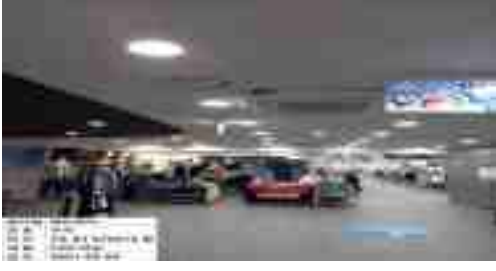
| 구 분 | 공 종 | 위 치 | | | 하 자 내 역 | 하 자 사 진 | 비 고<br>(처리결과) |
|---|---|---|---|---|---|---|---|
| 109 | FCU | M2 | B1 | 공용부 | FCU 설치 불량. | | |

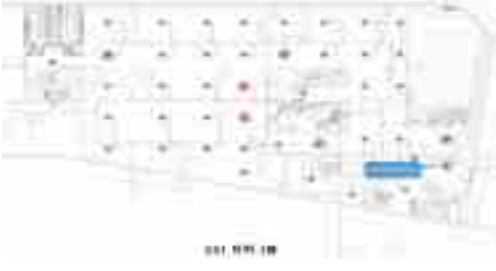
| 구 분 | 공 종 | 위 치 | | | 하 자 내 역 | 하 자 사 진 | 비 고<br>(처리결과) |
|---|---|---|---|---|---|---|---|
| 110 | FCU | M2 | B1 | 마인드브리지 | 마인드 브리지 FCU 누수. | | |

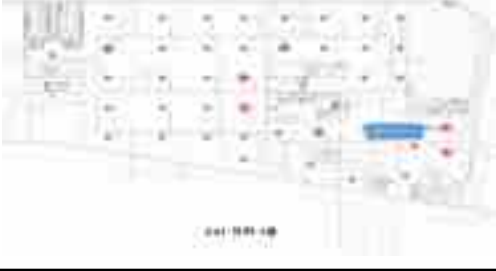
| 구 분 | 공 종 | 위 치 | | | 하 자 내 역 | 하 자 사 진 | 비 고<br>(처리결과) |
|---|---|---|---|---|---|---|---|
| 111 | FCU | M2 | B1 | 마인드브리지 | 마인드 브리지 FCU 누수. | | |

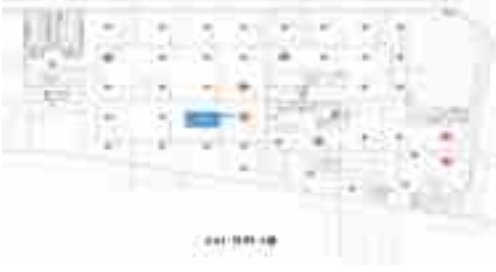
| 구 분 | 공 종 | 위 치 | | | 하 자 내 역 | 하 자 사 진 | 비 고<br>(처리결과) |
|---|---|---|---|---|---|---|---|
| 112 | FCU | M2 | B1 | 앤듀 | 앤듀 FCU 누수. | | |

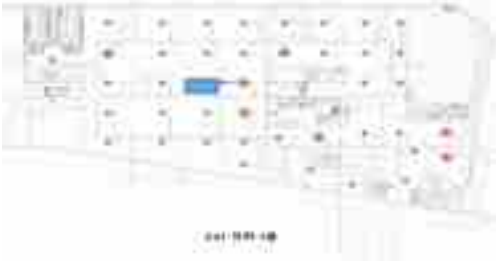
| 구 분 | 공 종 | 위 치 | | | 하 자 내 역 | 하 자 사 진 | 비 고<br>(처리결과) |
|---|---|---|---|---|---|---|---|
| 113 | FCU | M2 | B1 | 공용 | FCU 누수. | | |

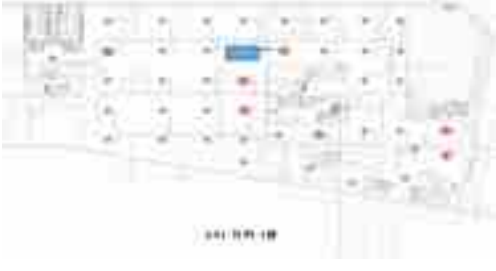
| 구 분 | 공 종 | 위 치 | | | 하 자 내 역 | 하 자 사 진 | 비 고<br>(처리결과) |
|---|---|---|---|---|---|---|---|
| 114 | FCU | M2 | B1 | 공용 | FCU 작동불량. | | |

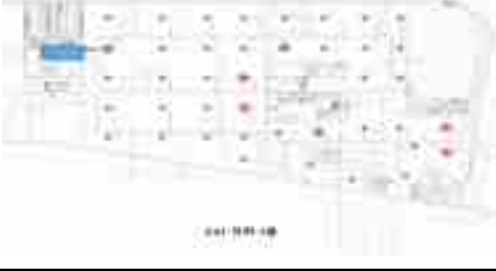
| 구 분 | 공 종 | 위 치 | | | 하 자 내 역 | 하 자 사 진 | 비 고<br>(처리결과) |
|---|---|---|---|---|---|---|---|
| 115 | FCU | M2 | B1 | 고객센터 | 고객센터 FCU 누수. | | |

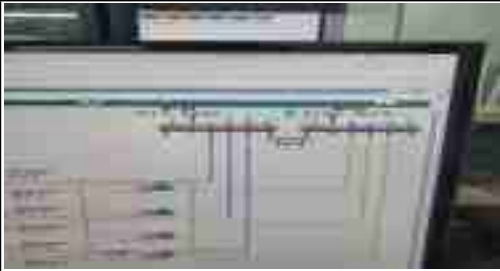
| 구 분 | 공 종 | 위 치 | | | 하 자 내 역 | 하 자 사 진 | 비 고<br>(처리결과) |
|---|---|---|---|---|---|---|---|
| 116 | 자동제어 | M2 | B1 | 방재실 | 기계설비 자동제어 헤더 차압조절밸브 작동불량. | | |

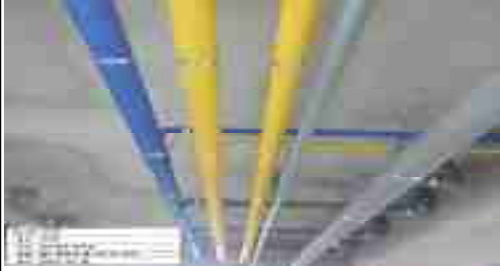
| 구 분 | 공 종 | 위 치 | | | 하 자 내 역 | 하 자 사 진 | 비 고<br>(처리결과) |
|---|---|---|---|---|---|---|---|
| 117 | 위생 | M2 | B2 | 공용부 | B1 화장실 통기관 미 설치. | | |

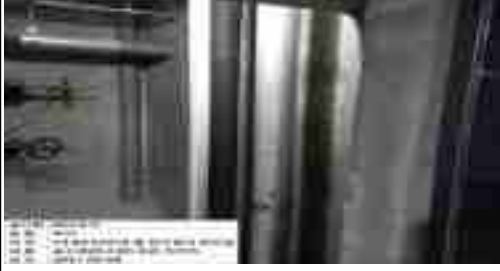
| 구 분 | 공 종 | 위 치 | | | 하 자 내 역 | 하 자 사 진 | 비 고<br>(처리결과) |
|---|---|---|---|---|---|---|---|
| 118 | 위생 | M2 | B3 | 공용부 | 유수검지장치실 급수배관 보온 미 처리. | | |

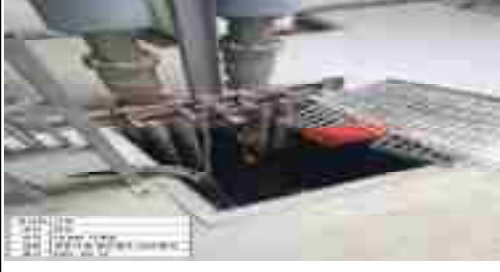
| 구 분 | 공 종 | 위 치 | | | 하 자 내 역 | 하 자 사 진 | 비 고<br>(처리결과) |
|---|---|---|---|---|---|---|---|
| 119 | 위생 | M2 | B6 | 공용부 | 기계실 냉동기열 배수펌프 워터해머 현상. | | |

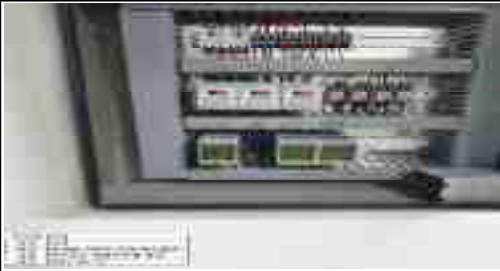
| 구 분 | 공 종 | 위 치 | | | 하 자 내 역 | 하 자 사 진 | 비 고<br>(처리결과) |
|---|---|---|---|---|---|---|---|
| 120 | 위생 | M2 | B6 | 공용부 | 기계실 저수조 좌측 배수펌프 레벨컨트롤 불량. | | |

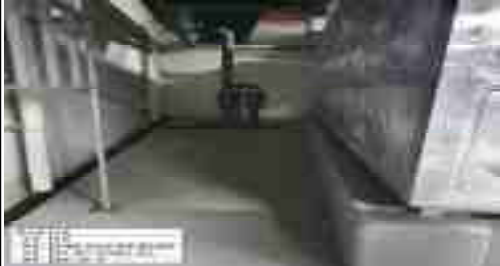
| 구 분 | 공 종 | 위 치 | | | 하 자 내 역 | 하 자 사 진 | 비 고<br>(처리결과) |
|---|---|---|---|---|---|---|---|
| 121 | 위생 | M2 | B6 | 공용부 | 기계실 저수조 좌측 배수펌프 워터해머 현상. | | |

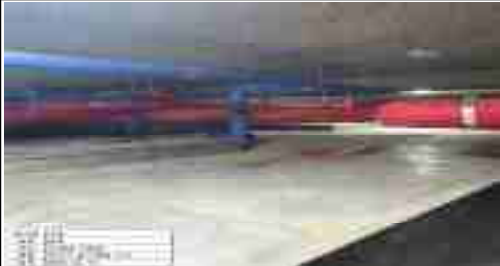
| 구 분 | 공 종 | 위 치 | | | 하 자 내 역 | 하 자 사 진 | 비 고<br>(처리결과) |
|---|---|---|---|---|---|---|---|
| 122 | 위생 | M2 | B6 | 공용부 | 저수조 급수배관 누수. | | |

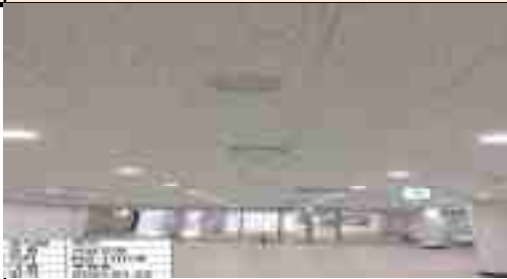
| 구 분 | 공 종 | 위 치 | | | 하 자 내 역 | 하 자 사 진 | 비 고<br>(처리결과) |
|---|---|---|---|---|---|---|---|
| 1 | 전등 | T3 | 11 | 1101호 | 호실내 비상 조명 점등 불량. | | |

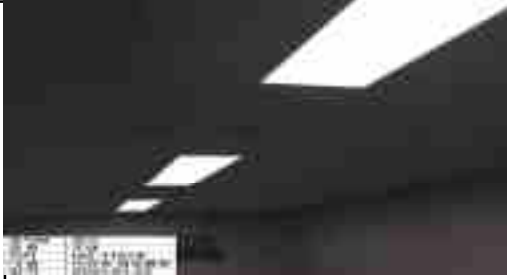
| 구 분 | 공 종 | 위 치 | | | 하 자 내 역 | 하 자 사 진 | 비 고<br>(처리결과) |
|---|---|---|---|---|---|---|---|
| 2 | 전등 | T3 | 11 | 1101호 | 주방 비상 조명 점등 불량. | | |

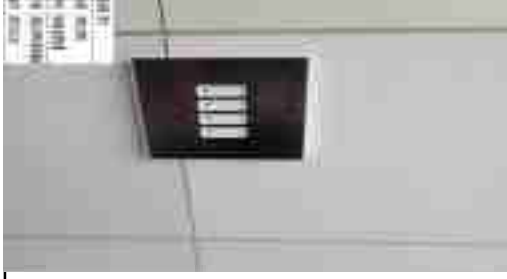
| 구 분 | 공 종 | 위 치 | | | 하 자 내 역 | 하 자 사 진 | 비 고<br>(처리결과) |
|---|---|---|---|---|---|---|---|
| 3 | 전등 | T3 | 11 | 공용부 | 승강장 홀 공용부 벽부 프로그램 스위치 동작 불량. | | |

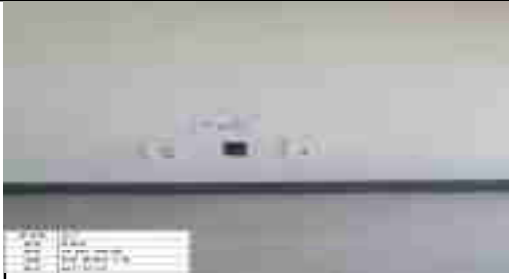
| 구 분 | 공 종 | 위 치 | | | 하 자 내 역 | 하 자 사 진 | 비 고<br>(처리결과) |
|---|---|---|---|---|---|---|---|
| 4 | 콘센트 | T3 | 10 | 1001호 | 호실내 벽부 콘센트 미 설치. | | |

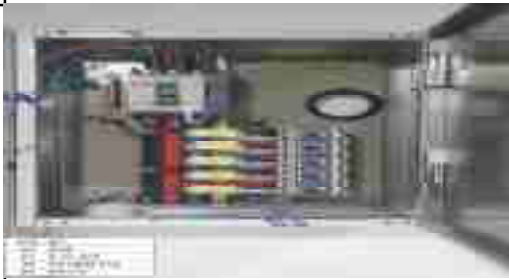
| 구 분 | 공 종 | 위 치 | | | 하 자 내 역 | 하 자 사 진 | 비 고<br>(처리결과) |
|---|---|---|---|---|---|---|---|
| 5 | 분전함 | T3 | 10 | 1001호 | 주방 분전함 전열(콘센트)라인 회로 미 구성. | | |

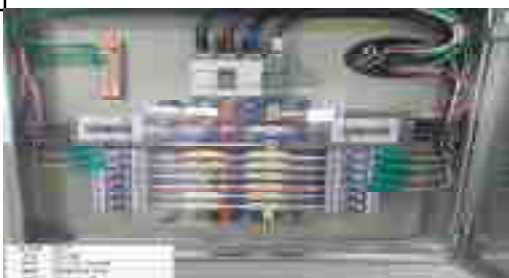
| 구 분 | 공 종 | 위 치 | | | 하 자 내 역 | 하 자 사 진 | 비 고<br>(처리결과) |
|---|---|---|---|---|---|---|---|
| 6 | 분전함 | T3 | 10 | 1002호 | 호실 내 분전함 전열(콘센트)라인 누전으로 인한 차단기 트립. | | |

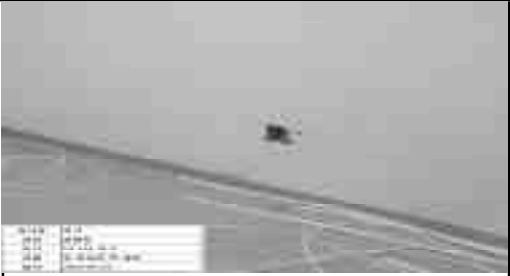
| 구 분 | 공 종 | 위 치 | | | 하 자 내 역 | 하 자 사 진 | 비 고<br>(처리결과) |
|---|---|---|---|---|---|---|---|
| 8 | 콘센트 | T3 | 10 | 공용부 | 1001호 앞 창고 벽부 콘센트 미 설치 . | | |

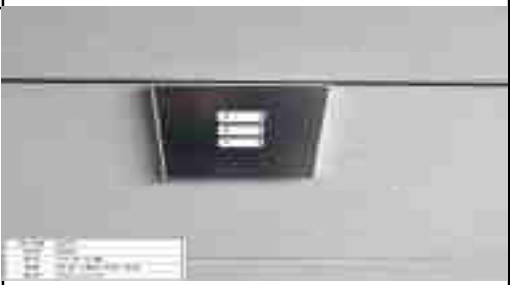
| 구 분 | 공 종 | 위 치 | | | 하 자 내 역 | 하 자 사 진 | 비 고<br>(처리결과) |
|---|---|---|---|---|---|---|---|
| 9 | 전등 | T3 | 9 | 공용부 | 승강장 홀 공용부 벽부 프로그램 스위치 오류로 ON/OFF를 반복동작. | | |

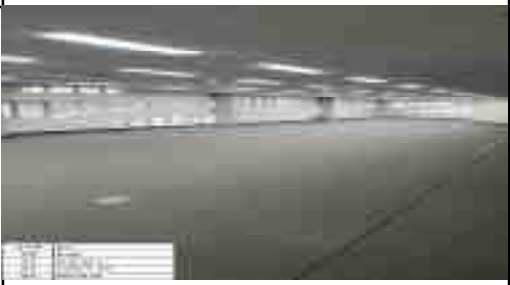
| 구 분 | 공 종 | 위 치 | | | 하 자 내 역 | 하 자 사 진 | 비 고<br>(처리결과) |
|---|---|---|---|---|---|---|---|
| 10 | 분전함 | T3 | 8 | 801호 | 세대 분전함 미 설치. | | |

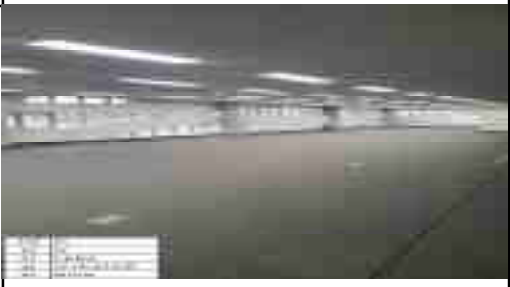
| 구 분 | 공 종 | 위 치 | | | 하 자 내 역 | 하 자 사 진 | 비 고<br>(처리결과) |
|---|---|---|---|---|---|---|---|
| 11 | 분전함 | T3 | 8 | 801호 | 조명 스위치 미 설치 및 회로 미 구성. | | |

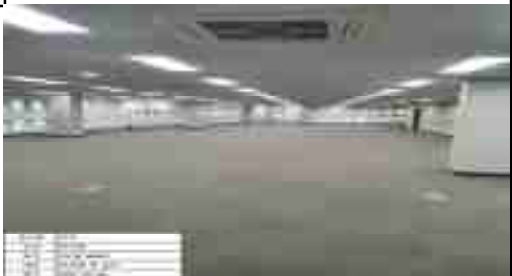
| 구 분 | 공 종 | 위 치 | | | 하 자 내 역 | 하 자 사 진 | 비 고<br>(처리결과) |
|---|---|---|---|---|---|---|---|
| 15 | 분전함 | T3 | 8 | 802호 | 세대 분전함 미 설치. | | |

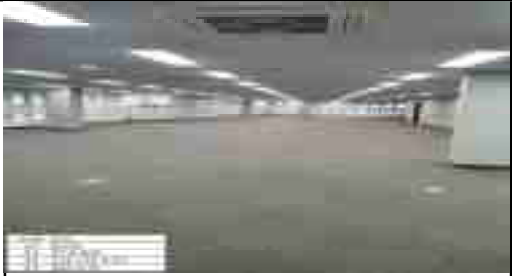
| 구 분 | 공 종 | 위 치 | | | 하 자 내 역 | 하 자 사 진 | 비 고<br>(처리결과) |
|---|---|---|---|---|---|---|---|
| 16 | 분전함 | T3 | 8 | 802호 | 조명 스위치 미 설치 및 회로 미 구성. | | |

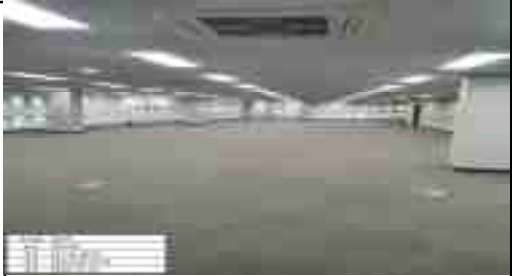
| 구 분 | 공 종 | 위 치 | | | 하 자 내 역 | 하 자 사 진 | 비 고<br>(처리결과) |
|---|---|---|---|---|---|---|---|
| 17 | 분전함 | T3 | 8 | 802호 | FCU 전원 미 설치 및 회로 미 구성. | | |

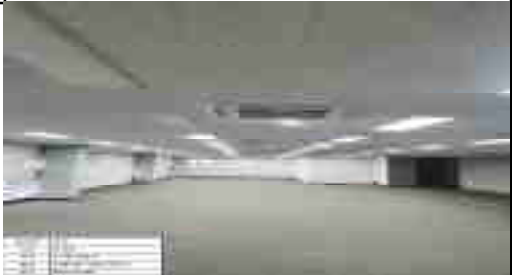
| 구 분 | 공 종 | 위 치 | | | 하 자 내 역 | 하 자 사 진 | 비 고<br>(처리결과) |
|---|---|---|---|---|---|---|---|
| 18 | 분전함 | T3 | 8 | 802호 | 전열(콘센트) 전원 미 설치 및 회로 미 구성. | | |

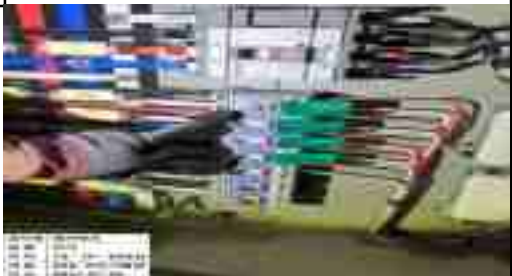
| 구 분 | 공 종 | 위 치 | | | 하 자 내 역 | 하 자 사 진 | 비 고<br>(처리결과) |
|---|---|---|---|---|---|---|---|
| 19 | 분전함 | T3 | 7 | 공용부 | EPS실 여 드라이기 차단기 불량(20A). | | |

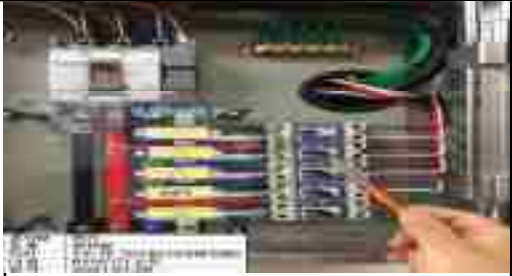
| 구 분 | 공 종 | 위 치 | | | 하 자 내 역 | 하 자 사 진 | 비 고<br>(처리결과) |
|---|---|---|---|---|---|---|---|
| 20 | 분전함 | T3 | 7 | 701호 | 호실 내 분전함 전열(콘센트)라인 누전으로 인한 차단기 트립. | | |

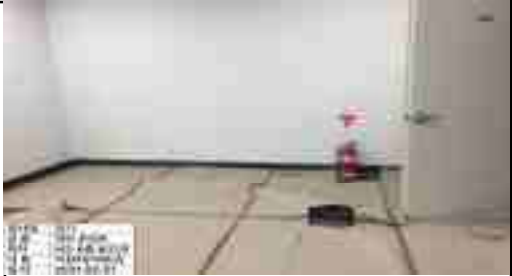
| 구 분 | 공 종 | 위 치 | | | 하 자 내 역 | 하 자 사 진 | 비 고<br>(처리결과) |
|---|---|---|---|---|---|---|---|
| 21 | 콘센트 | T3 | 6 | 602호 | 호실 내 벽부 콘센트 누락. | | |

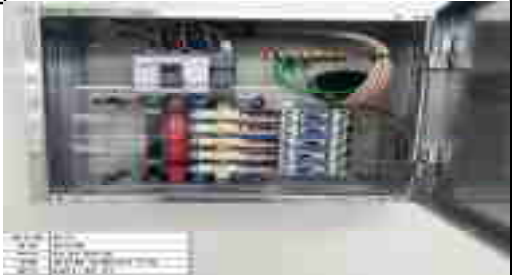
| 구 분 | 공 종 | 위 치 | | | 하 자 내 역 | 하 자 사 진 | 비 고<br>(처리결과) |
|---|---|---|---|---|---|---|---|
| 22 | 분전함 | T3 | 5 | 501호 | 호실 내 분전함 전열(콘센트)라인 차단기 배선 누락. | | |

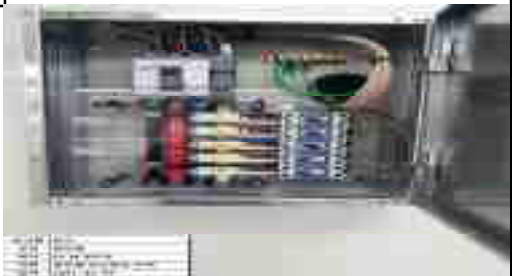
| 구 분 | 공 종 | 위 치 | | | 하 자 내 역 | 하 자 사 진 | 비 고<br>(처리결과) |
|---|---|---|---|---|---|---|---|
| 23 | 분전함 | T3 | 5 | 501호 | 호실 내 분전함 FCU라인 차단기 배선 누락. | | |

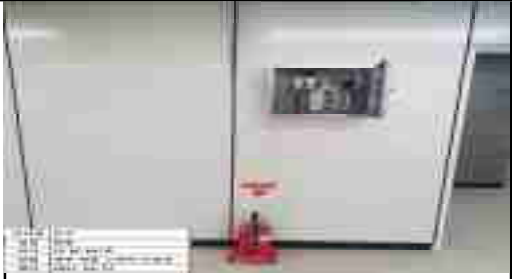
| 구 분 | 공 종 | 위 치 | | | 하 자 내 역 | 하 자 사 진 | 비 고<br>(처리결과) |
|---|---|---|---|---|---|---|---|
| 24 | 전등 | T3 | 5 | 501호 | 호실 내 벽부 조명 스위치 미 설치. | | |

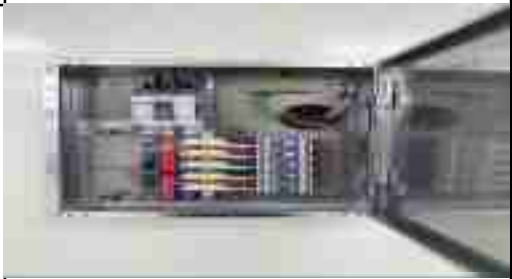
| 구 분 | 공 종 | 위 치 | | | 하 자 내 역 | 하 자 사 진 | 비 고<br>(처리결과) |
|---|---|---|---|---|---|---|---|
| 25 | 분전함 | T3 | 5 | 502호 | 호실 내 분전함 전열(콘센트)라인 차단기 배선 누락. | | |

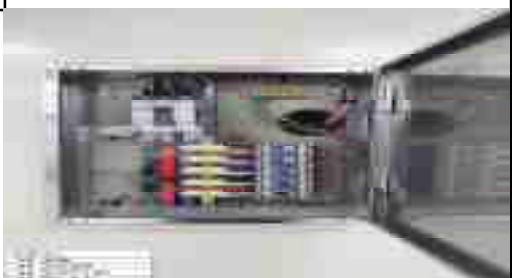
| 구 분 | 공 종 | 위 치 | | | 하 자 내 역 | 하 자 사 진 | 비 고<br>(처리결과) |
|---|---|---|---|---|---|---|---|
| 26 | 분전함 | T3 | 5 | 502호 | 호실 내 분전함 FCU라인 차단기 배선 누락. | | |

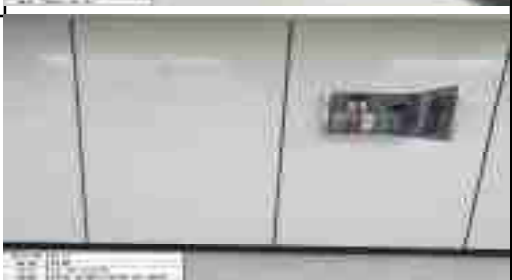
| 구 분 | 공 종 | 위 치 | | | 하 자 내 역 | 하 자 사 진 | 비 고<br>(처리결과) |
|---|---|---|---|---|---|---|---|
| 27 | 전등 | T3 | 5 | 502호 | 호실 내 벽부 조명 스위치 미 설치. | | |

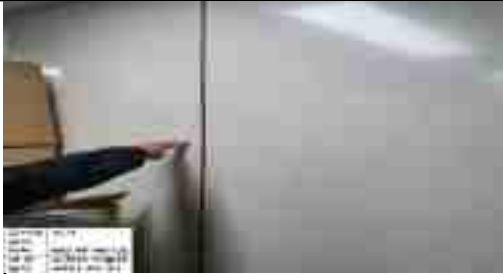
| 구 분 | 공 종 | 위 치 | | | 하 자 내 역 | 하 자 사 진 | 비 고<br>(처리결과) |
|---|---|---|---|---|---|---|---|
| 28 | 분전함 | T3 | 4 | 401호 | 세대 분전함 미 설치. | | |

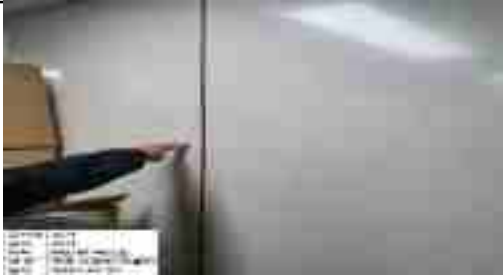
| 구 분 | 공 종 | 위 치 | | | 하 자 내 역 | 하 자 사 진 | 비 고<br>(처리결과) |
|---|---|---|---|---|---|---|---|
| 29 | 전등 | T3 | 4 | 401호 | 조명 스위치 미 설치 및 회로 미 구성. | | |

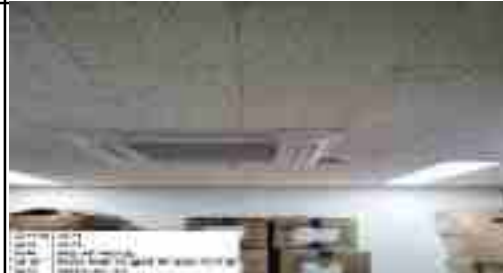
| 구 분 | 공 종 | 위 치 | | | 하 자 내 역 | 하 자 사 진 | 비 고<br>(처리결과) |
|---|---|---|---|---|---|---|---|
| 30 | 분전함 | T3 | 4 | 401호 | FCU 전원 미 설치 및 회로 미 구성. | | |

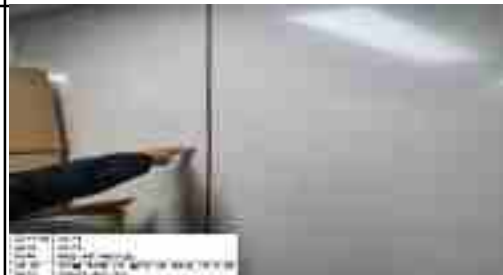
| 구 분 | 공 종 | 위 치 | | | 하 자 내 역 | 하 자 사 진 | 비 고<br>(처리결과) |
|---|---|---|---|---|---|---|---|
| 31 | 분전함 | T3 | 4 | 401호 | 전열(콘센트) 전원 미 설치 및 회로 미 구성. | | |

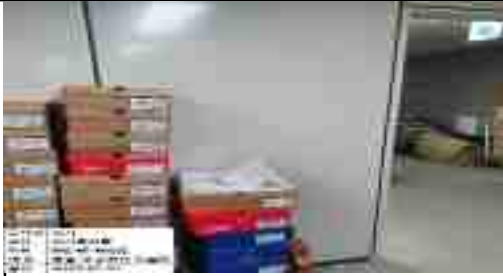
| 구 분 | 공 종 | 위 치 | | | 하 자 내 역 | 하 자 사 진 | 비 고<br>(처리결과) |
|---|---|---|---|---|---|---|---|
| 32 | 분전함 | T3 | 4 | 402호 | 세대 분전함 미 설치. | | |

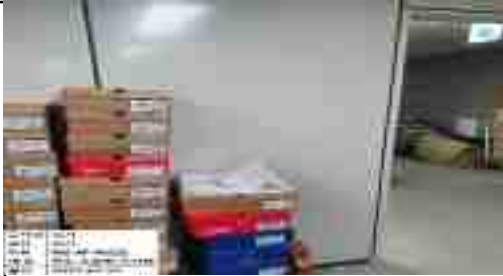
| 구 분 | 공 종 | 위 치 | | | 하 자 내 역 | 하 자 사 진 | 비 고<br>(처리결과) |
|---|---|---|---|---|---|---|---|
| 33 | 분전함 | T3 | 4 | 402호 | 조명 스위치 미 설치 및 회로 미 구성. | | |

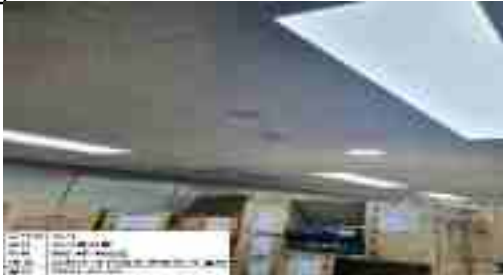
| 구 분 | 공 종 | 위 치 | | | 하 자 내 역 | 하 자 사 진 | 비 고<br>(처리결과) |
|---|---|---|---|---|---|---|---|
| 34 | 분전함 | T3 | 4 | 402호 | FCU 전원 미 설치 및 회로 미 구성. | | |

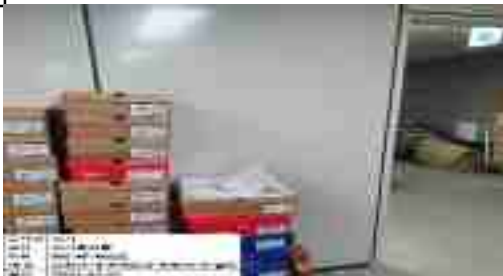
| 구 분 | 공 종 | 위 치 | | | 하 자 내 역 | 하 자 사 진 | 비 고<br>(처리결과) |
|---|---|---|---|---|---|---|---|
| 35 | 분전함 | T3 | 4 | 402호 | 전열(콘센트) 전원 미 설치 및 회로 미 구성. | | |

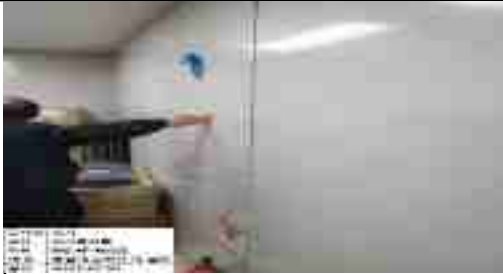
| 구 분 | 공 종 | 위 치 | | | 하 자 내 역 | 하 자 사 진 | 비 고<br>(처리결과) |
|---|---|---|---|---|---|---|---|
| 36 | 분전함 | T3 | 4 | 403호 | 세대 분전함 미 설치. | | |

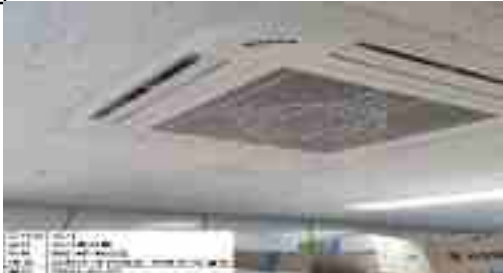
| 구 분 | 공 종 | 위 치 | | | 하 자 내 역 | 하 자 사 진 | 비 고<br>(처리결과) |
|---|---|---|---|---|---|---|---|
| 38 | 분전함 | T3 | 4 | 403호 | FCU 전원 미 설치 및 회로 미 구성. | | |

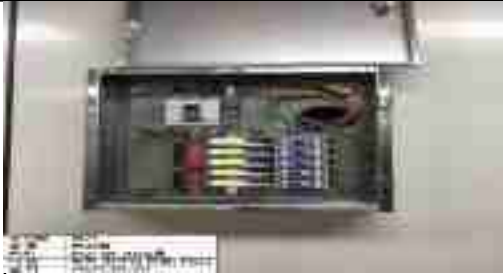
| 구 분 | 공 종 | 위 치 | | | 하 자 내 역 | 하 자 사 진 | 비 고<br>(처리결과) |
|---|---|---|---|---|---|---|---|
| 40 | 분전함 | T3 | 4 | 404호 | 회로 미 구성. | | |

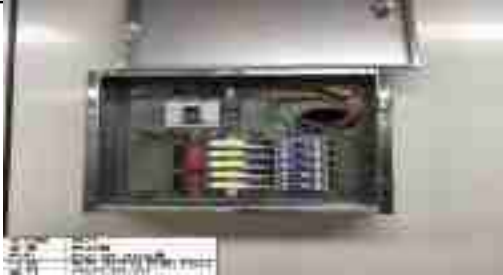
| 구 분 | 공 종 | 위 치 | | | 하 자 내 역 | 하 자 사 진 | 비 고<br>(처리결과) |
|---|---|---|---|---|---|---|---|
| 41 | 분전함 | T3 | 4 | 404호 | FCU 전원 미 설치 및 회로 미 구성. | | |

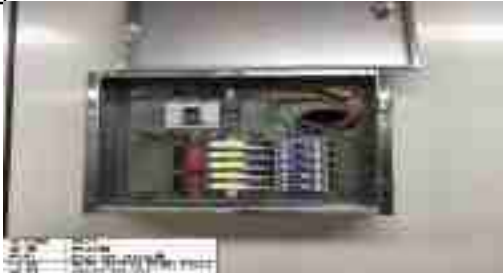
| 구 분 | 공 종 | 위 치 | | | 하 자 내 역 | 하 자 사 진 | 비 고<br>(처리결과) |
|---|---|---|---|---|---|---|---|
| 42 | 분전함 | T3 | 4 | 404호 | 전열(콘센트) 전원 미 설치 및 회로 미 구성. | | |

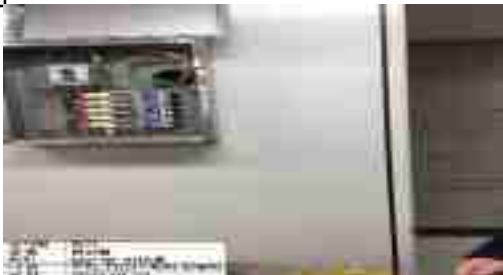
| 구 분 | 공 종 | 위 치 | | | 하 자 내 역 | 하 자 사 진 | 비 고<br>(처리결과) |
|---|---|---|---|---|---|---|---|
| 43 | 분전함 | T3 | 4 | 404호 | 조명 스위치 미 설치 및 회로 미 구성. | | |

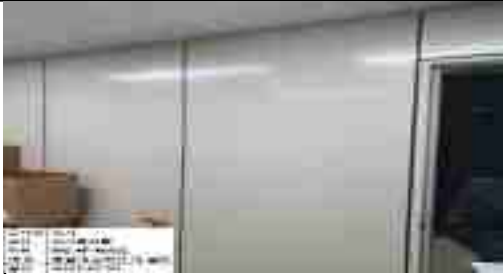
| 구 분 | 공 종 | 위 치 | | | 하 자 내 역 | 하 자 사 진 | 비 고<br>(처리결과) |
|---|---|---|---|---|---|---|---|
| 44 | 분전함 | T3 | 4 | 405호 | 세대 분전함 미 설치. | | |
