# 현물종람확인서

: 세종특별자치시 어진동 510, 513 소재 구분 건물 총15개호실

## 엠브릿지 건축\_하자 Check List.

## 엠브릿지 건축(누수)\_하자 Check List.

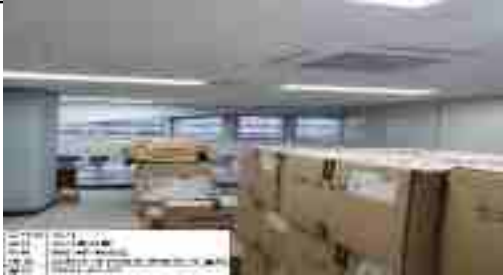
| 구 분 | 공 종 | 위 치 | | | 하 자 내 역 | 하 자 사 진 | 비 고<br>(처리결과) |
|---|---|---|---|---|---|---|---|
| 45 | 분전함 | T3 | 4 | 405호 | FCU 전원 미 설치 및 회로 미 구성. | | |

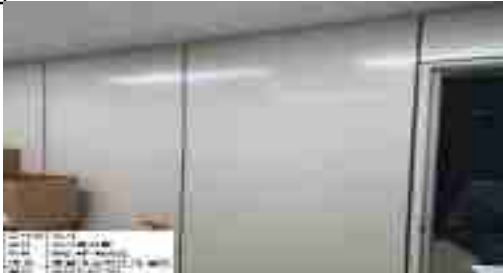
| 구 분 | 공 종 | 위 치 | | | 하 자 내 역 | 하 자 사 진 | 비 고<br>(처리결과) |
|---|---|---|---|---|---|---|---|
| 46 | 분전함 | T3 | 4 | 405호 | 전열(콘센트) 전원 미 설치 및 회로 미 구성. | | |

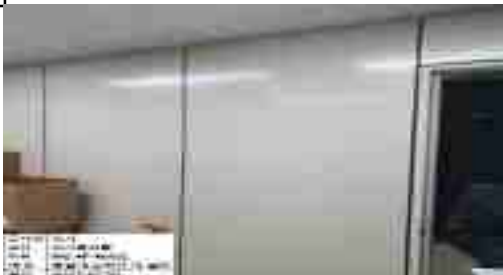
| 구 분 | 공 종 | 위 치 | | | 하 자 내 역 | 하 자 사 진 | 비 고<br>(처리결과) |
|---|---|---|---|---|---|---|---|
| 47 | 분전함 | T3 | 4 | 405호 | 조명 스위치 미 설치 및 회로 미 구성. | | |

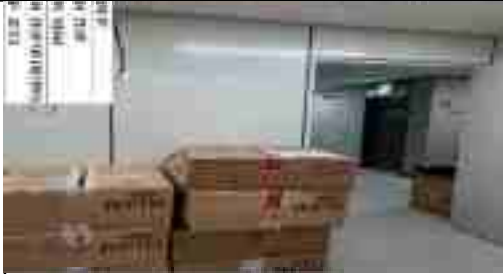
| 구 분 | 공 종 | 위 치 | | | 하 자 내 역 | 하 자 사 진 | 비 고<br>(처리결과) |
|---|---|---|---|---|---|---|---|
| 48 | 분전함 | T3 | 4 | 406호 | 세대 분전함 미 설치. | | |

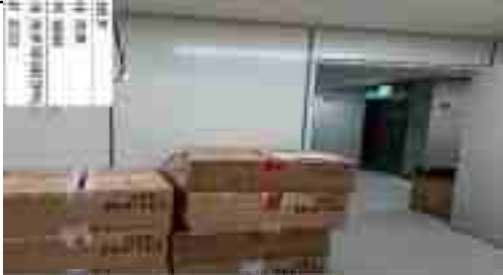
| 구 분 | 공 종 | 위 치 | | | 하 자 내 역 | 하 자 사 진 | 비 고<br>(처리결과) |
|---|---|---|---|---|---|---|---|
| 49 | 분전함 | T3 | 4 | 406호 | FCU 전원 미 설치 및 회로 미 구성. | | |

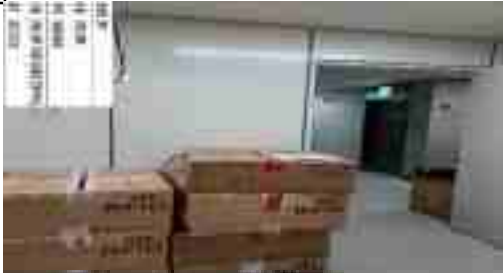
| 구 분 | 공 종 | 위 치 | | | 하 자 내 역 | 하 자 사 진 | 비 고<br>(처리결과) |
|---|---|---|---|---|---|---|---|
| 50 | 분전함 | T3 | 4 | 406호 | 전열(콘센트) 전원 미 설치 및 회로 미 구성. | | |

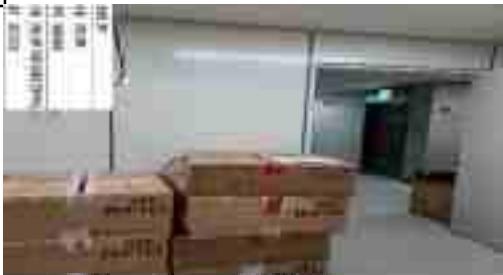
| 구 분 | 공 종 | 위 치 | | | 하 자 내 역 | 하 자 사 진 | 비 고<br>(처리결과) |
|---|---|---|---|---|---|---|---|
| 51 | 분전함 | T3 | 4 | 406호 | 조명 스위치 미 설치 및 회로 미 구성. | | |

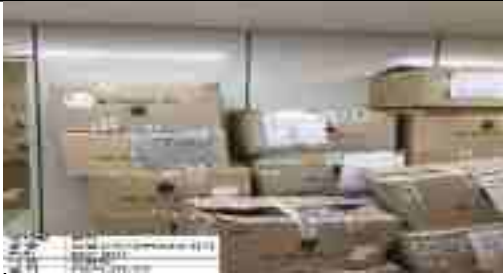
| 구 분 | 공 종 | 위 치 | | | 하 자 내 역 | 하 자 사 진 | 비 고<br>(처리결과) |
|---|---|---|---|---|---|---|---|
| 52 | 분전함 | T3 | 4 | 407호 | 세대 분전함 미 설치. | | |

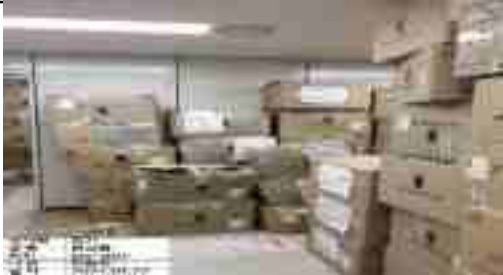
| 구 분 | 공 종 | 위 치 | | | 하 자 내 역 | 하 자 사 진 | 비 고<br>(처리결과) |
|---|---|---|---|---|---|---|---|
| 53 | 분전함 | T3 | 4 | 407호 | FCU 전원 미 설치 및 회로 미 구성. | | |

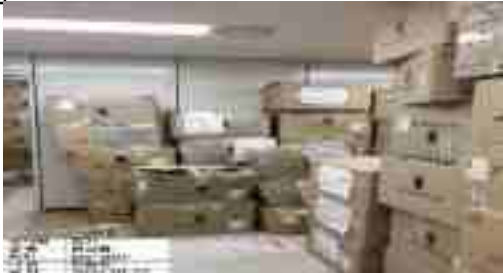
| 구 분 | 공 종 | 위 치 | | | 하 자 내 역 | 하 자 사 진 | 비 고<br>(처리결과) |
|---|---|---|---|---|---|---|---|
| 54 | 분전함 | T3 | 4 | 407호 | 전열(콘센트) 전원 미 설치 및 회로 미 구성. | | |

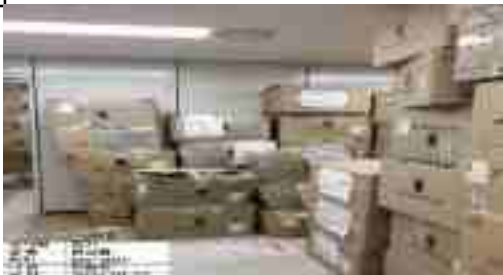
| 구 분 | 공 종 | 위 치 | | | 하 자 내 역 | 하 자 사 진 | 비 고<br>(처리결과) |
|---|---|---|---|---|---|---|---|
| 55 | 분전함 | T3 | 4 | 407호 | 조명 스위치 미 설치 및 회로 미 구성. | | |

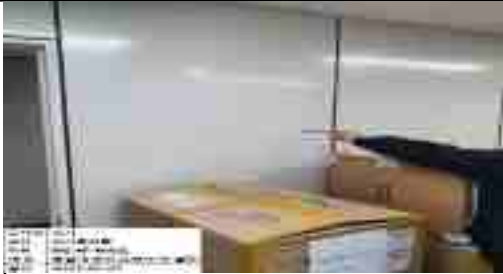
| 구 분 | 공 종 | 위 치 | | | 하 자 내 역 | 하 자 사 진 | 비 고<br>(처리결과) |
|---|---|---|---|---|---|---|---|
| 56 | 분전함 | T3 | 4 | 408호 | 세대 분전함 미 설치. | | |

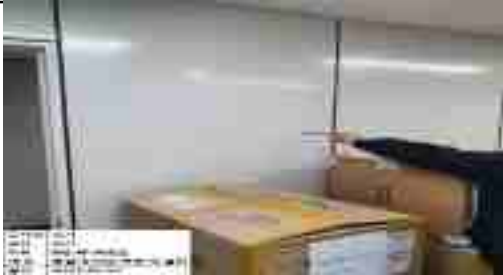
| 구 분 | 공 종 | 위 치 | | | 하 자 내 역 | 하 자 사 진 | 비 고<br>(처리결과) |
|---|---|---|---|---|---|---|---|
| 57 | 분전함 | T3 | 4 | 408호 | FCU 전원 미 설치 및 회로 미 구성. | | |

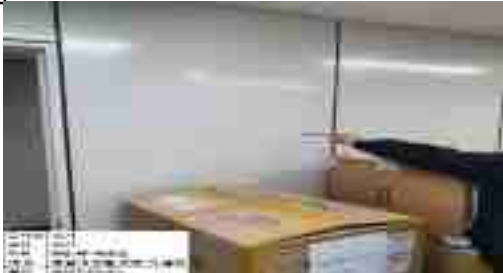
| 구 분 | 공 종 | 위 치 | | | 하 자 내 역 | 하 자 사 진 | 비 고<br>(처리결과) |
|---|---|---|---|---|---|---|---|
| 58 | 분전함 | T3 | 4 | 408호 | 전열(콘센트) 전원 미 설치 및 회로 미 구성. | | |

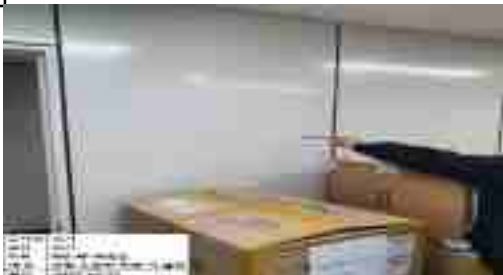
| 구 분 | 공 종 | 위 치 | | | 하 자 내 역 | 하 자 사 진 | 비 고<br>(처리결과) |
|---|---|---|---|---|---|---|---|
| 59 | 분전함 | T3 | 4 | 408호 | 조명 스위치 미 설치 및 회로 미 구성. | | |

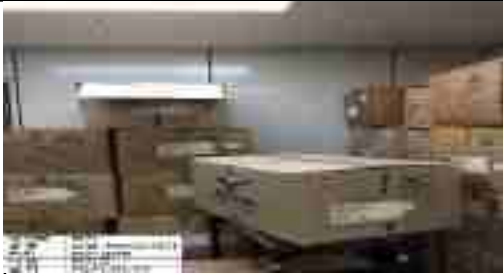
| 구 분 | 공 종 | 위 치 | | | 하 자 내 역 | 하 자 사 진 | 비 고<br>(처리결과) |
|---|---|---|---|---|---|---|---|
| 60 | 분전함 | T3 | 4 | 409호 | 세대 분전함 미 설치. | | |

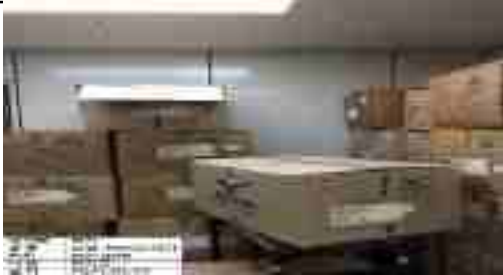
| 구 분 | 공 종 | 위 치 | | | 하 자 내 역 | 하 자 사 진 | 비 고<br>(처리결과) |
|---|---|---|---|---|---|---|---|
| 61 | 분전함 | T3 | 4 | 409호 | FCU 전원 미 설치 및 회로 미 구성. | | |

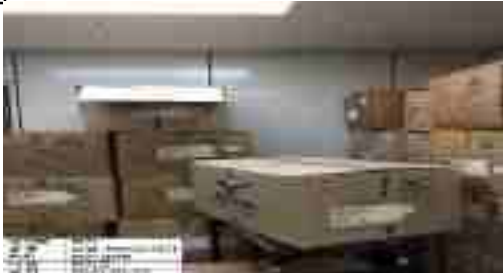
| 구 분 | 공 종 | 위 치 | | | 하 자 내 역 | 하 자 사 진 | 비 고<br>(처리결과) |
|---|---|---|---|---|---|---|---|
| 62 | 분전함 | T3 | 4 | 409호 | 전열(콘센트) 전원 미 설치 및 회로 미 구성. | | |

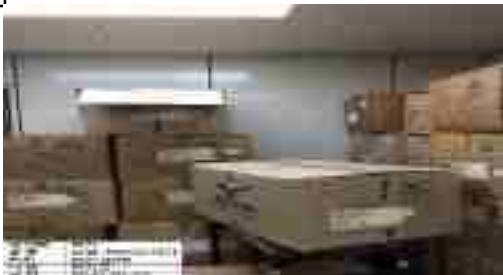
| 구 분 | 공 종 | 위 치 | | | 하 자 내 역 | 하 자 사 진 | 비 고<br>(처리결과) |
|---|---|---|---|---|---|---|---|
| 63 | 분전함 | T3 | 4 | 409호 | 조명 스위치 미 설치 및 회로 미 구성. | | |

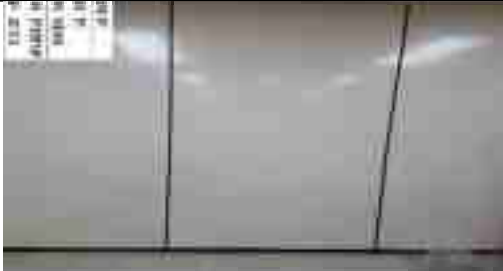
| 구 분 | 공 종 | 위 치 | | | 하 자 내 역 | 하 자 사 진 | 비 고<br>(처리결과) |
|---|---|---|---|---|---|---|---|
| 64 | 분전함 | T3 | 4 | 410호 | 세대 분전함 미 설치. | | |

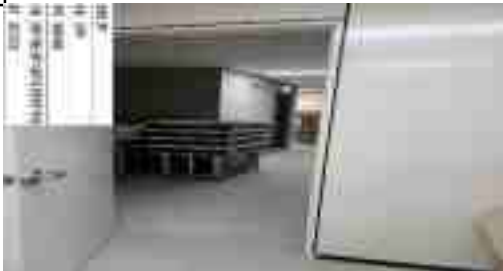
| 구 분 | 공 종 | 위 치 | | | 하 자 내 역 | 하 자 사 진 | 비 고<br>(처리결과) |
|---|---|---|---|---|---|---|---|
| 65 | 분전함 | T3 | 4 | 410호 | FCU 전원 미 설치 및 회로 미 구성. | | |

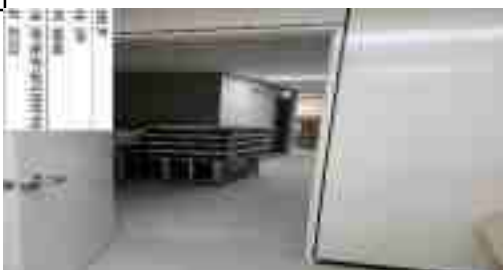
| 구 분 | 공 종 | 위 치 | | | 하 자 내 역 | 하 자 사 진 | 비 고<br>(처리결과) |
|---|---|---|---|---|---|---|---|
| 66 | 분전함 | T3 | 4 | 410호 | 전열(콘센트) 전원 미 설치 및 회로 미 구성. | | |

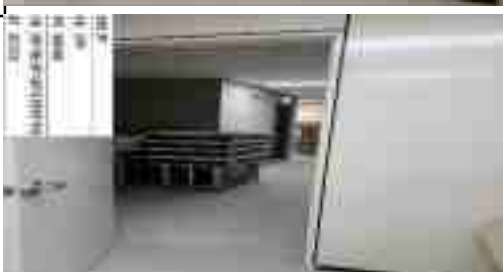
| 구 분 | 공 종 | 위 치 | | | 하 자 내 역 | 하 자 사 진 | 비 고<br>(처리결과) |
|---|---|---|---|---|---|---|---|
| 67 | 분전함 | T3 | 4 | 410호 | 조명 스위치 미 설치 및 회로 미 구성. | | |

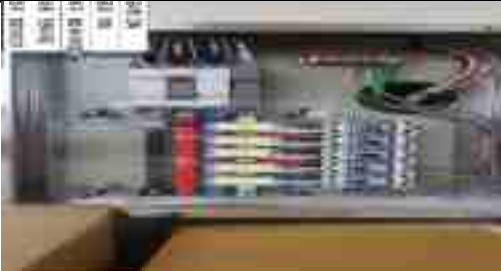
| 구 분 | 공 종 | 위 치 | | | 하 자 내 역 | 하 자 사 진 | 비 고<br>(처리결과) |
|---|---|---|---|---|---|---|---|
| 68 | 분전함 | T3 | 4 | 411호 | FCU 전원 미 설치 및 회로 미 구성. | | |

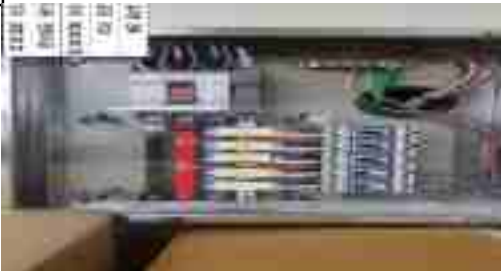
| 구 분 | 공 종 | 위 치 | | | 하 자 내 역 | 하 자 사 진 | 비 고<br>(처리결과) |
|---|---|---|---|---|---|---|---|
| 69 | 분전함 | T3 | 4 | 411호 | 전열(콘센트) 전원 미 설치 및 회로 미 구성. | | |

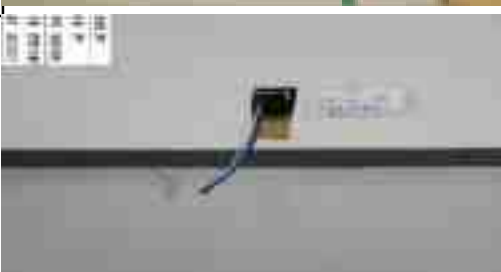
| 구 분 | 공 종 | 위 치 | | | 하 자 내 역 | 하 자 사 진 | 비 고<br>(처리결과) |
|---|---|---|---|---|---|---|---|
| 71 | 콘센트 | T3 | 4 | 412호 | 벽부 콘센트 미 설치. | | |

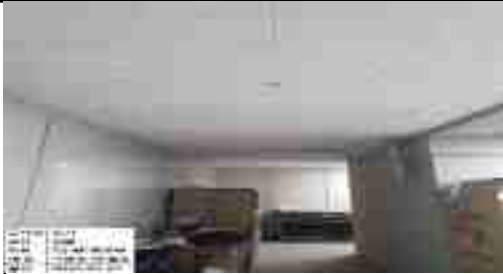
| 구 분 | 공 종 | 위 치 | | | 하 자 내 역 | 하 자 사 진 | 비 고<br>(처리결과) |
|---|---|---|---|---|---|---|---|
| 72 | 전등 | T3 | 4F | 공용부 | 복도 등 미 점등. | | |

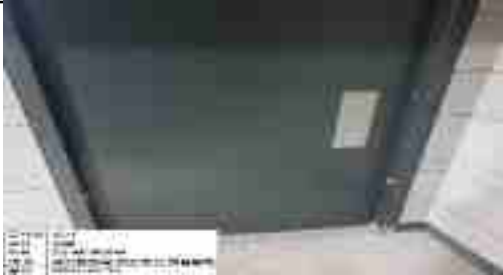
| 구 분 | 공 종 | 위 치 | | | 하 자 내 역 | 하 자 사 진 | 비 고<br>(처리결과) |
|---|---|---|---|---|---|---|---|
| 73 | 전등 | T3 | 4 | 공용부 | 남자화장실 전등센서 체결불량. | | |

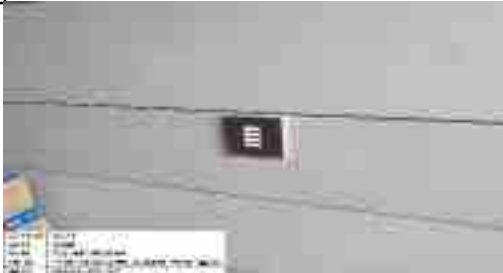
| 구 분 | 공 종 | 위 치 | | | 하 자 내 역 | 하 자 사 진 | 비 고<br>(처리결과) |
|---|---|---|---|---|---|---|---|
| 74 | 전등 | T3 | 4 | 공용부 | 복도 홀 프로그램 스위치 작동 불량. | | |

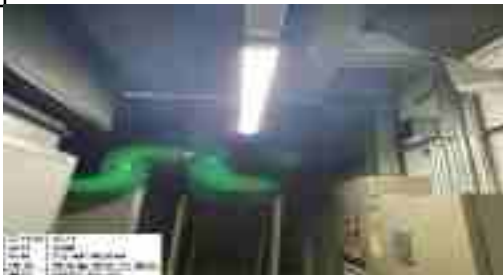
| 구 분 | 공 종 | 위 치 | | | 하 자 내 역 | 하 자 사 진 | 비 고<br>(처리결과) |
|---|---|---|---|---|---|---|---|
| 75 | 전등 | T3 | 4 | 공용부 | 공조실 전등 미 점등. | | |

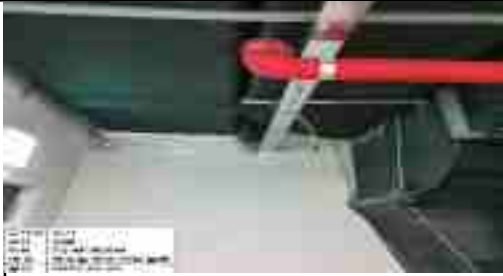
| 구 분 | 공 종 | 위 치 | | | 하 자 내 역 | 하 자 사 진 | 비 고<br>(처리결과) |
|---|---|---|---|---|---|---|---|
| 76 | 전등 | T3 | 4 | 공용부 | 공조실 전선 마감 불량 및 기구 미설치. | | |

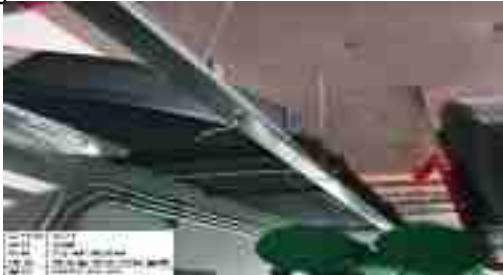
| 구 분 | 공 종 | 위 치 | | | 하 자 내 역 | 하 자 사 진 | 비 고<br>(처리결과) |
|---|---|---|---|---|---|---|---|
| 78 | 전등 | T3 | 4 | 공용부 | 공조실 전선 마감 불량 및 기구 미설치. | | |

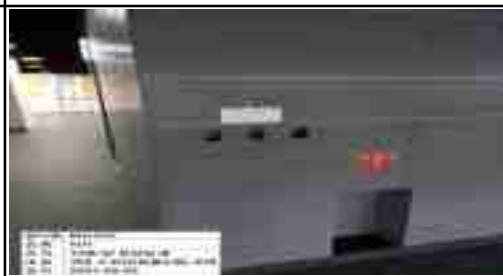
| 구 분 | 공 종 | 위 치 | | | 하 자 내 역 | 하 자 사 진 | 비 고<br>(처리결과) |
|---|---|---|---|---|---|---|---|
| 79 | 전등 | M2 | 3 | 301호 | 호실 내 벽부 조명 스위치 및 일괄 스위치 미 설치. | | |

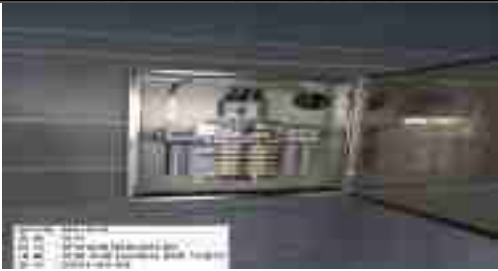
| 구 분 | 공 종 | 위 치 | | | 하 자 내 역 | 하 자 사 진 | 비 고<br>(처리결과) |
|---|---|---|---|---|---|---|---|
| 80 | 분전함 | M2 | 3 | 301호 | FCU 전원 미 설치 및 회로 미 구성. | | |

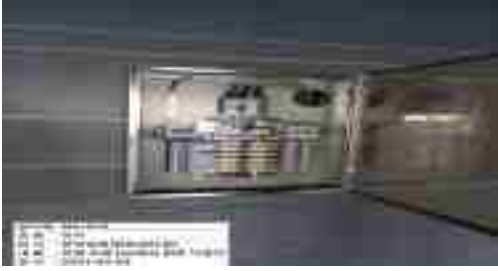
| 구 분 | 공 종 | 위 치 | | | 하 자 내 역 | 하 자 사 진 | 비 고<br>(처리결과) |
|---|---|---|---|---|---|---|---|
| 81 | 분전함 | M2 | 3 | 301호 | 전열(콘센트) 전원 미 설치 및 회로 미 구성. | | |

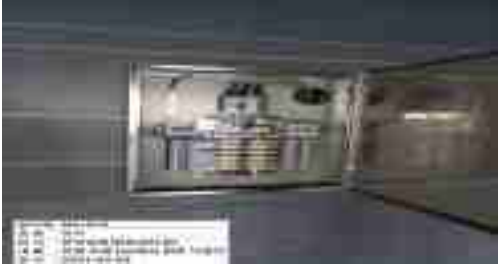
| 구 분 | 공 종 | 위 치 | | | 하 자 내 역 | 하 자 사 진 | 비 고<br>(처리결과) |
|---|---|---|---|---|---|---|---|
| 82 | 분전함 | M2 | 3 | 301호 | 전등 회로 미 구성. | | |

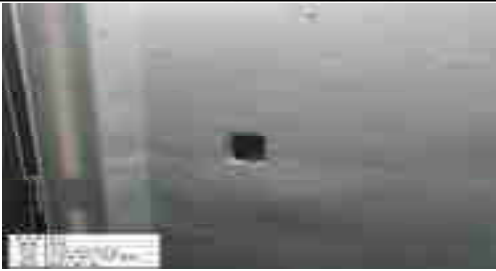
| 구 분 | 공 종 | 위 치 | | | 하 자 내 역 | 하 자 사 진 | 비 고<br>(처리결과) |
|---|---|---|---|---|---|---|---|
| 84 | 전등 | M2 | 2 | 공용부 | 피난 대피실 스위치 박스 마감 불량. | | |

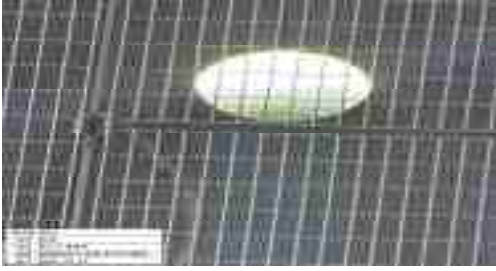
| 구 분 | 공 종 | 위 치 | | | 하 자 내 역 | 하 자 사 진 | 비 고<br>(처리결과) |
|---|---|---|---|---|---|---|---|
| 85 | 전등 | M2 | 1 | 공용부 | 파빌리온-3 천정 등기구 2EA 불량. | | |

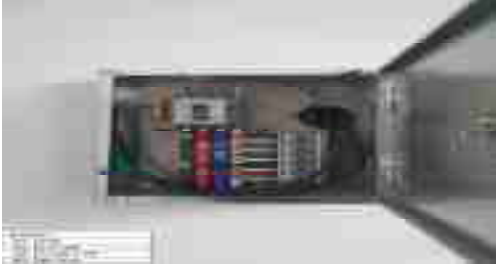
| 구 분 | 공 종 | 위 치 | | | 하 자 내 역 | 하 자 사 진 | 비 고<br>(처리결과) |
|---|---|---|---|---|---|---|---|
| 86 | 분전함 | M2 | 1 | 115호 | FCU 전원 미 설치 및 회로 미 구성. | | |

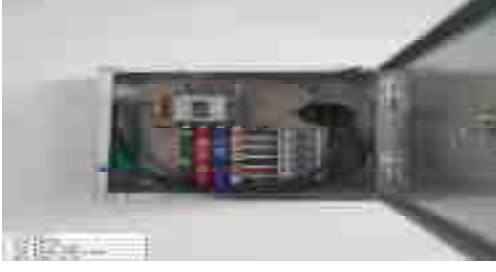
| 구 분 | 공 종 | 위 치 | | | 하 자 내 역 | 하 자 사 진 | 비 고<br>(처리결과) |
|---|---|---|---|---|---|---|---|
| 87 | 분전함 | M2 | 1 | 115호 | 전열(콘센트) 전원 미 설치 및 회로 미 구성. | | |

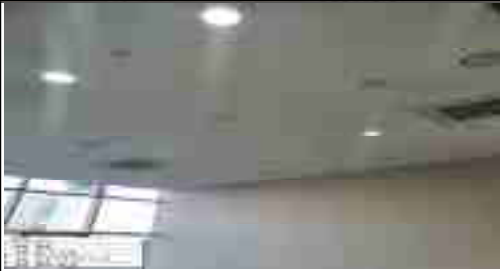
| 구 분 | 공 종 | 위 치 | | | 하 자 내 역 | 하 자 사 진 | 비 고<br>(처리결과) |
|---|---|---|---|---|---|---|---|
| 88 | 전등 | M2 | 1 | 115호 | 호실 내 전등 회로 미 구성. | | |

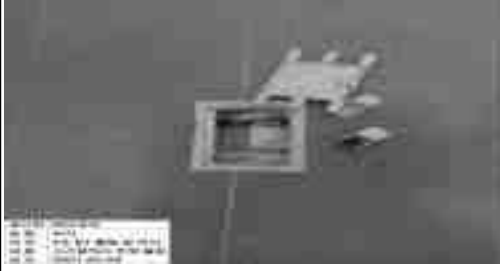
| 구 분 | 공 종 | 위 치 | | | 하 자 내 역 | 하 자 사 진 | 비 고<br>(처리결과) |
|---|---|---|---|---|---|---|---|
| 90 | 콘센트 | M2 | B1 | 공용부 | 폴함 매장 앞 시스템박스 커버 불량. | | |

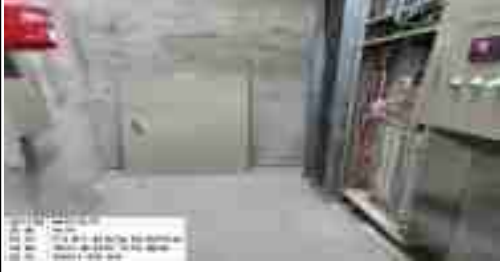
| 구 분 | 공 종 | 위 치 | | | 하 자 내 역 | 하 자 사 진 | 비 고<br>(처리결과) |
|---|---|---|---|---|---|---|---|
| 91 | 분전함 | M2 | B1 | 공용부 | 화장실 앞 EPS실 메인 분전함 커버 설치 불량. | | |

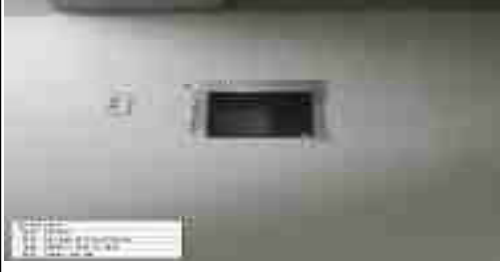
| 구 분 | 공 종 | 위 치 | | | 하 자 내 역 | 하 자 사 진 | 비 고<br>(처리결과) |
|---|---|---|---|---|---|---|---|
| 95 | 콘센트 | M2 | B2 | 공용부 | 유수검지장치실 환풍기 전원 미 설치. | | |

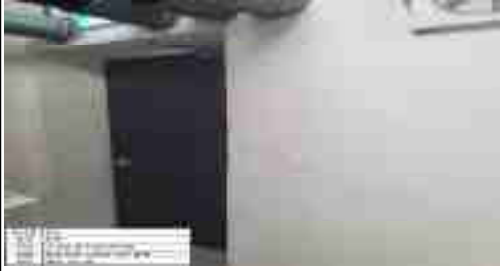
| 구 분 | 공 종 | 위 치 | | | 하 자 내 역 | 하 자 사 진 | 비 고<br>(처리결과) |
|---|---|---|---|---|---|---|---|
| 97 | 전등 | M2 | B2 | 공용부 | 유수검지장치실 전등 스위치 조작 불량. | | |

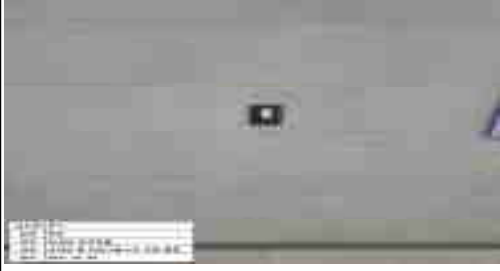
| 구 분 | 공 종 | 위 치 | | | 하 자 내 역 | 하 자 사 진 | 비 고<br>(처리결과) |
|---|---|---|---|---|---|---|---|
| 98 | 전등 | M2 | B2 | 공용부 | 11,12엘리베이터 승강장홀 프로그램 스위치 작동 불량. | | |

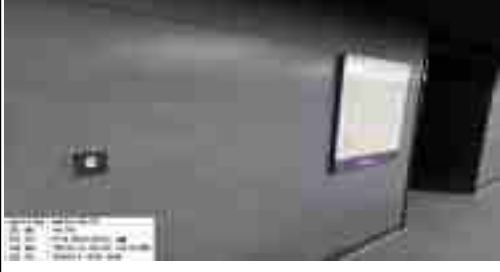
| 구 분 | 공 종 | 위 치 | | | 하 자 내 역 | 하 자 사 진 | 비 고<br>(처리결과) |
|---|---|---|---|---|---|---|---|
| 99 | 전등 | M2 | B3 | 공용부 | 승강장홀 프로그램 스위치 작동 불량. | | |

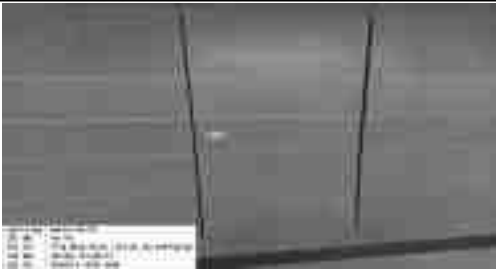
| 구 분 | 공 종 | 위 치 | | | 하 자 내 역 | 하 자 사 진 | 비 고<br>(처리결과) |
|---|---|---|---|---|---|---|---|
| 100 | 전등 | M2 | B3 | 공용부 | EPS실 조명 미 설치. | | |

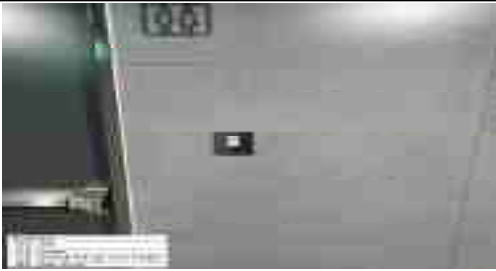
| 구 분 | 공 종 | 위 치 | | | 하 자 내 역 | 하 자 사 진 | 비 고<br>(처리결과) |
|---|---|---|---|---|---|---|---|
| 101 | 전등 | M2 | B4 | 공용부 | 승강장홀 프로그램 스위치 작동 불량. | | |

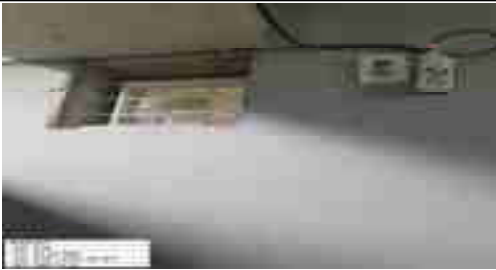
| 구 분 | 공 종 | 위 치 | | | 하 자 내 역 | 하 자 사 진 | 비 고<br>(처리결과) |
|---|---|---|---|---|---|---|---|
| 102 | 콘센트 | M2 | B4 | 공용부 | 헬룸2 환풍기 콘센트 전원 불량. | | |

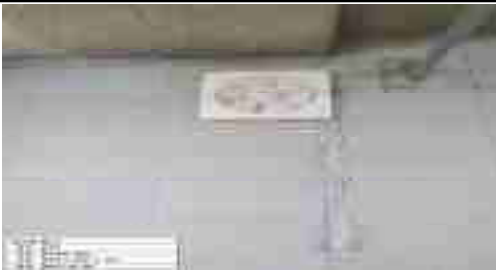
| 구 분 | 공 종 | 위 치 | | | 하 자 내 역 | 하 자 사 진 | 비 고<br>(처리결과) |
|---|---|---|---|---|---|---|---|
| 103 | 콘센트 | M2 | B4 | 공용부 | 환풍기 콘센트 전원 미 설치. | | |

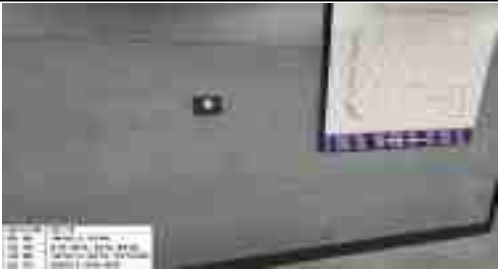
| 구 분 | 공 종 | 위 치 | | | 하 자 내 역 | 하 자 사 진 | 비 고<br>(처리결과) |
|---|---|---|---|---|---|---|---|
| 104 | 전등 | M2 | B5 | 공용부 | 승강장홀 프로그램 스위치 작동 불량. | | |

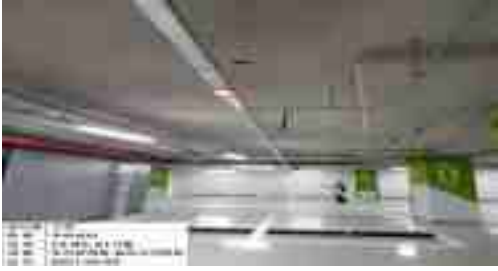
| 구 분 | 공 종 | 위 치 | | | 하 자 내 역 | 하 자 사 진 | 비 고<br>(처리결과) |
|---|---|---|---|---|---|---|---|
| 105 | 전등 | M2 | B5 | 공용부 | 21번기둥 주차구역 주차상태 표시등 이상. | | |

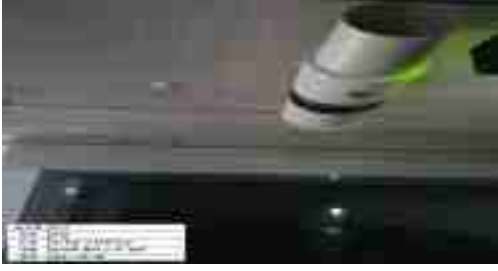
| 구 분 | 공 종 | 위 치 | | | 하 자 내 역 | 하 자 사 진 | 비 고<br>(처리결과) |
|---|---|---|---|---|---|---|---|
| 106 | 전원 | M2 | B5 | 공용부 | 지하주차장 입구 유인팬 플러그 미 설치. | | |

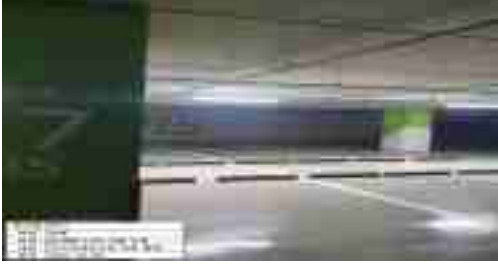
| 구 분 | 공 종 | 위 치 | | | 하 자 내 역 | 하 자 사 진 | 비 고<br>(처리결과) |
|---|---|---|---|---|---|---|---|
| 107 | 전등 | M2 | B5 | 공용부 | 17번기둥 우측 주차구역 주차상태 표시등 이상. | | |

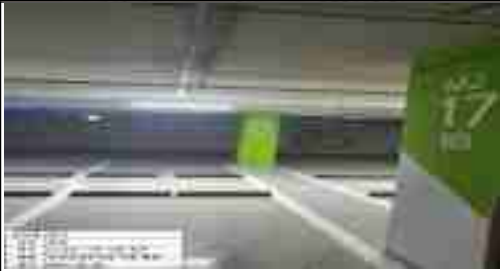
| 구 분 | 공 종 | 위 치 | | | 하 자 내 역 | 하 자 사 진 | 비 고<br>(처리결과) |
|---|---|---|---|---|---|---|---|
| 108 | 전등 | M2 | B5 | 공용부 | 17번기둥 좌측 주차구역 주차상태 표시등 이상. | | |

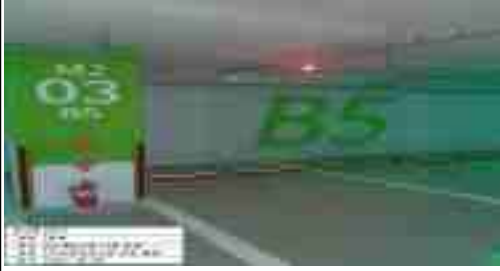
| 구 분 | 공 종 | 위 치 | | | 하 자 내 역 | 하 자 사 진 | 비 고<br>(처리결과) |
|---|---|---|---|---|---|---|---|
| 109 | 전등 | M2 | B5 | 공용부 | 3번기둥 우측 주차구역 주차상태 표시등 이상. | | |

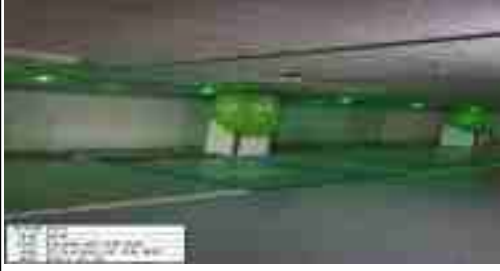
| 구 분 | 공 종 | 위 치 | | | 하 자 내 역 | 하 자 사 진 | 비 고<br>(처리결과) |
|---|---|---|---|---|---|---|---|
| 110 | 전등 | M2 | B5 | 공용부 | 4번기둥 좌측 주차구역 주차상태 표시등 이상. | | |

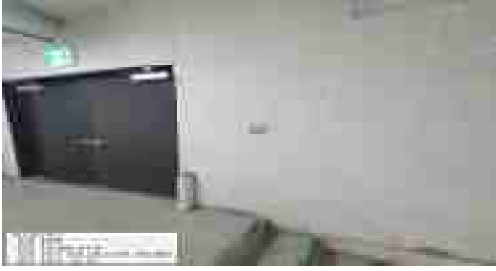
| 구 분 | 공 종 | 위 치 | | | 하 자 내 역 | 하 자 사 진 | 비 고<br>(처리결과) |
|---|---|---|---|---|---|---|---|
| 113 | 전등 | M2 | B6 | 공용부 | 전기실 입구 프로그램 스위치 작동 불량. | | |

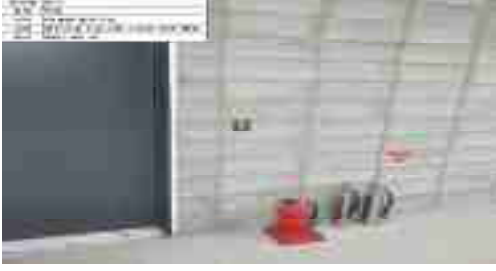
| 구 분 | 공 종 | 위 치 | | | 하 자 내 역 | 하 자 사 진 | 비 고<br>(처리결과) |
|---|---|---|---|---|---|---|---|
| 114 | 전등 | M2 | B6 | 공용부 | 발전기실 입구 프로그램 스위치 작동 불량. | | |

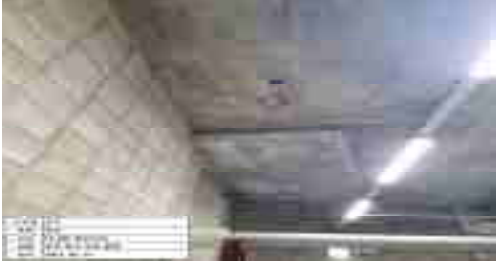
| 구 분 | 공 종 | 위 치 | | | 하 자 내 역 | 하 자 사 진 | 비 고<br>(처리결과) |
|---|---|---|---|---|---|---|---|
| 115 | 전선 | M2 | B6 | 공용부 | 발전기실 천장 전선마감 불량. | | |

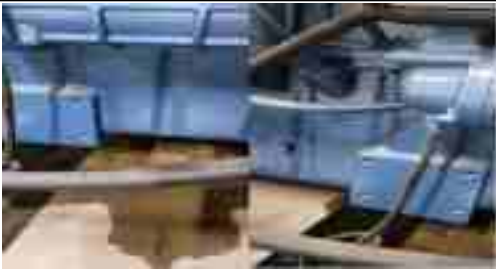
| 구 분 | 공 종 | 위 치 | | | 하 자 내 역 | 하 자 사 진 | 비 고<br>(처리결과) |
|---|---|---|---|---|---|---|---|
| 118 | 발전기 | M2 | B6 | 발전기실 | 비상발전기 운전시 엔진오일 및 부동액 누유, 30분이상 가동시 발전기 정지됨 . | | |

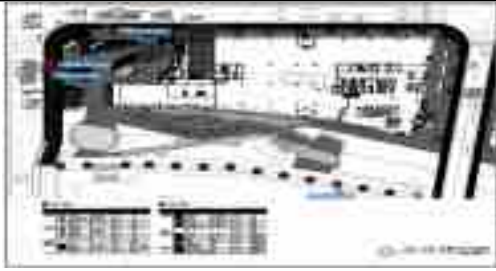
| 구 분 | 공 종 | 위 치 | | | 하 자 내 역 | 하 자 사 진 | 비 고<br>(처리결과) |
|---|---|---|---|---|---|---|---|
| 1 | 조경 | M2 | 1 | 지상층 | - 왕벚나무 1주, 서양측백 1주, 청단풍 3주, 선주목 5주 고사. | | |

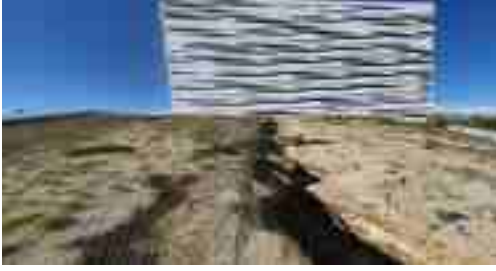
| 구 분 | 공 종 | 위 치 | | | 하 자 내 역 | 하 자 사 진 | 비 고<br>(처리결과) |
|---|---|---|---|---|---|---|---|
| 2 | 조경 | M2 | 3 | 옥상층 | - 옥외 경사 지붕 토양 붕괴현상 발생.<br>(빗물 배출 시스템이 없어 지속적으로 토양이 쓸려가고 있으며, 이 토양으로 집수정 및 바닥 우수 배수구 등이 막혀 내린 빗물이 배출될 곳이 없음)<br>- 3층 입점 식당가 내부로도 흙이 유입되어 민원 지속 발생. | | |

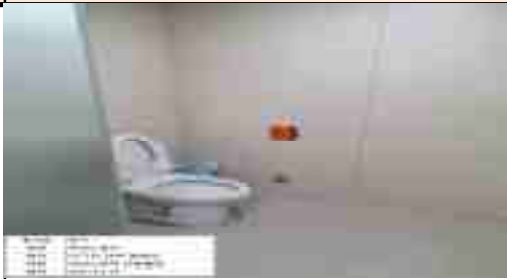
| 구 분 | 공 종 | 위 치 | | | 하 자 내 역 | 하 자 사 진 | 비 고<br>(처리결과) |
|---|---|---|---|---|---|---|---|
| 1 | 비상스위치 | T3 | 11 | 공용부 | 남자 장애인 화장실 비상통화장치 작동 불능. | | |

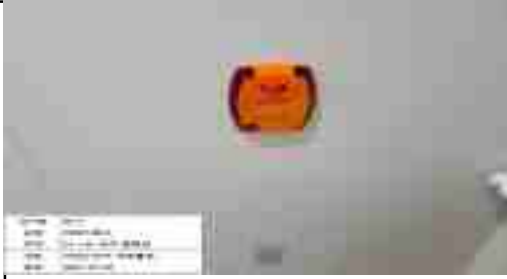
| 구 분 | 공 종 | 위 치 | | | 하 자 내 역 | 하 자 사 진 | 비 고<br>(처리결과) |
|---|---|---|---|---|---|---|---|
| 2 | 비상스위치 | T3 | 11 | 공용부 | 남자 장애인 화장실 비상통화장치 작동 불능. | | |

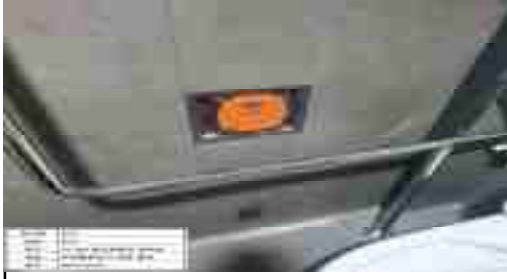
| 구 분 | 공 종 | 위 치 | | | 하 자 내 역 | 하 자 사 진 | 비 고<br>(처리결과) |
|---|---|---|---|---|---|---|---|
| 3 | 비상스위치 | T3 | 10 | 공용부 | 남자 장애인 화장실 비상통화장치 작동 불능. | | |

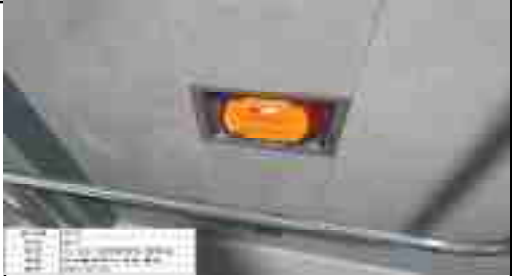
| 구 분 | 공 종 | 위 치 | | | 하 자 내 역 | 하 자 사 진 | 비 고<br>(처리결과) |
|---|---|---|---|---|---|---|---|
| 5 | 비상스위치 | T3 | 10 | 공용부 | 여자 장애인 화장실 비상통화장치 작동 불능. | | |

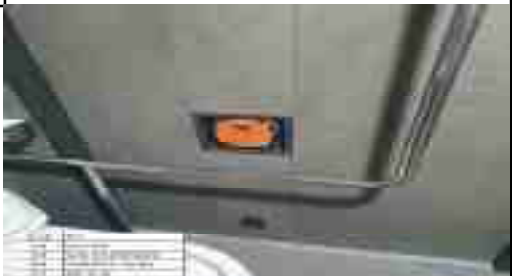
| 구 분 | 공 종 | 위 치 | | | 하 자 내 역 | 하 자 사 진 | 비 고<br>(처리결과) |
|---|---|---|---|---|---|---|---|
| 7 | 비상스위치 | T3 | 9 | 공용부 | 여자 장애인 화장실 비상통화장치 작동 불능. | | |

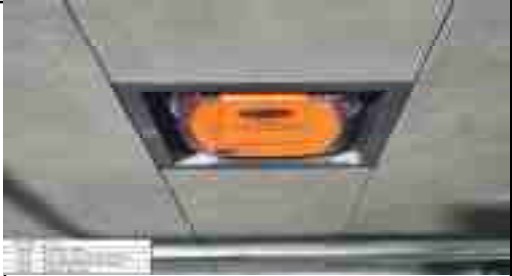
| 구 분 | 공 종 | 위 치 | | | 하 자 내 역 | 하 자 사 진 | 비 고<br>(처리결과) |
|---|---|---|---|---|---|---|---|
| 9 | 비상스위치 | T3 | 9 | 공용부 | 남자 장애인 화장실 비상통화장치 작동 불능. | | |

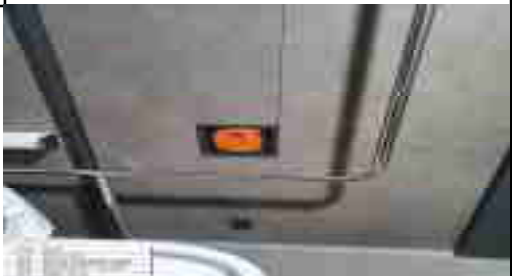
| 구 분 | 공 종 | 위 치 | | | 하 자 내 역 | 하 자 사 진 | 비 고<br>(처리결과) |
|---|---|---|---|---|---|---|---|
| 11 | 비상스위치 | T3 | 8 | 공용부 | 여자 장애인 화장실 비상통화장치 작동 불능. | | |

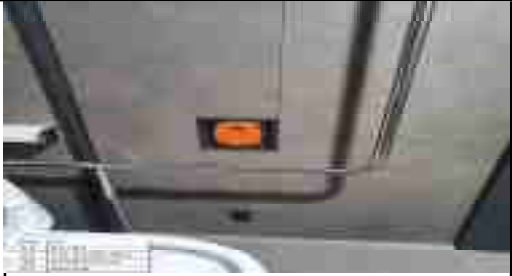
| 구 분 | 공 종 | 위 치 | | | 하 자 내 역 | 하 자 사 진 | 비 고<br>(처리결과) |
|---|---|---|---|---|---|---|---|
| 12 | 비상스위치 | T3 | 8 | 공용부 | 여자 장애인 화장실 비상호출기 미 설치. | | |

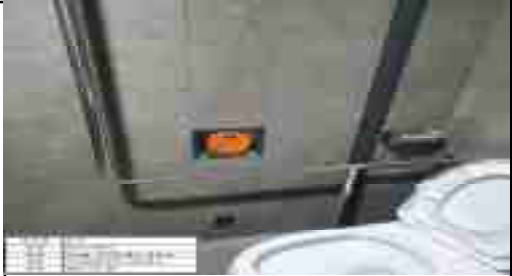
| 구 분 | 공 종 | 위 치 | | | 하 자 내 역 | 하 자 사 진 | 비 고<br>(처리결과) |
|---|---|---|---|---|---|---|---|
| 13 | 비상스위치 | T3 | 8 | 공용부 | 남자 장애인 화장실 비상통화장치 작동 불능. | | |

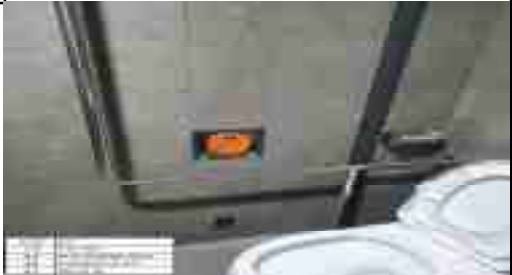
| 구 분 | 공 종 | 위 치 | | | 하 자 내 역 | 하 자 사 진 | 비 고<br>(처리결과) |
|---|---|---|---|---|---|---|---|
| 14 | 비상스위치 | T3 | 8 | 공용부 | 남자 장애인 화장실 비상호출기 미 설치. | | |

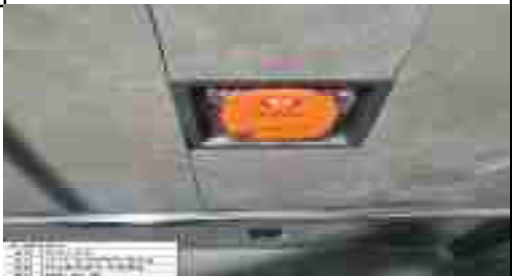
| 구 분 | 공 종 | 위 치 | | | 하 자 내 역 | 하 자 사 진 | 비 고<br>(처리결과) |
|---|---|---|---|---|---|---|---|
| 15 | 비상스위치 | T3 | 7 | 공용부 | 남자 장애인 화장실 비상통화장치 작동 불능. | | |

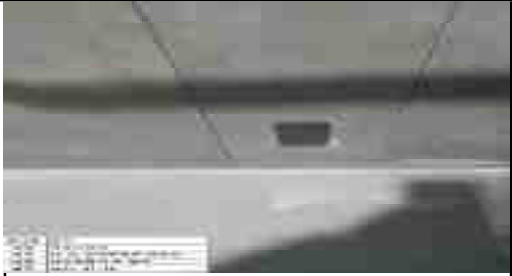
| 구 분 | 공 종 | 위 치 | | | 하 자 내 역 | 하 자 사 진 | 비 고<br>(처리결과) |
|---|---|---|---|---|---|---|---|
| 16 | 비상스위치 | T3 | 7 | 공용부 | 남자 장애인 화장실 비상호출기 미 설치. | | |

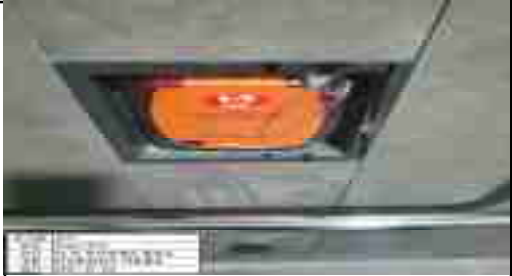
| 구 분 | 공 종 | 위 치 | | | 하 자 내 역 | 하 자 사 진 | 비 고<br>(처리결과) |
|---|---|---|---|---|---|---|---|
| 17 | 비상스위치 | T3 | 7 | 공용부 | 여자 장애인 화장실 비상통화장치 작동 불능. | | |

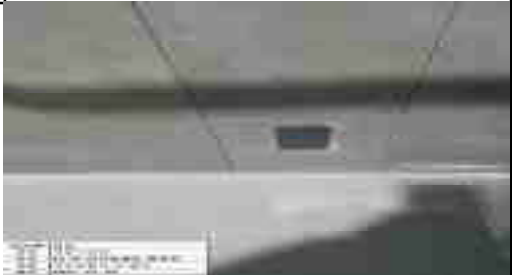
| 구 분 | 공 종 | 위 치 | | | 하 자 내 역 | 하 자 사 진 | 비 고<br>(처리결과) |
|---|---|---|---|---|---|---|---|
| 18 | 비상스위치 | T3 | 7 | 공용부 | 여자 장애인 화장실 비상호출기 미 설치. | | |

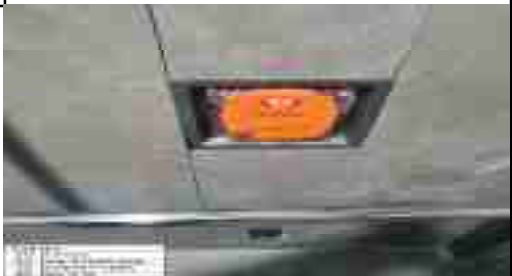
| 구 분 | 공 종 | 위 치 | | | 하 자 내 역 | 하 자 사 진 | 비 고<br>(처리결과) |
|---|---|---|---|---|---|---|---|
| 19 | 비상스위치 | T3 | 6 | 공용부 | 남자 장애인 화장실 비상통화장치 작동 불능. | | |

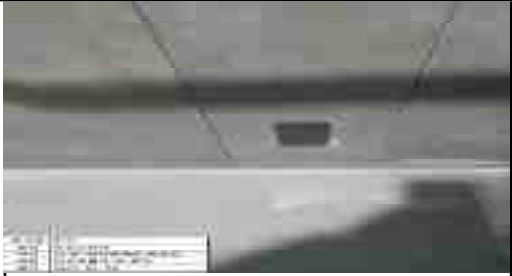
| 구 분 | 공 종 | 위 치 | | | 하 자 내 역 | 하 자 사 진 | 비 고<br>(처리결과) |
|---|---|---|---|---|---|---|---|
| 20 | 비상스위치 | T3 | 6 | 공용부 | 남자 장애인 화장실 비상호출기 미 설치. | | |

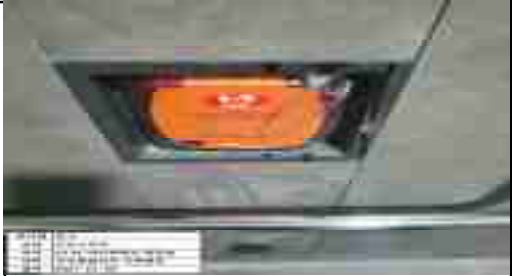
| 구 분 | 공 종 | 위 치 | | | 하 자 내 역 | 하 자 사 진 | 비 고<br>(처리결과) |
|---|---|---|---|---|---|---|---|
| 21 | 비상스위치 | T3 | 6 | 공용부 | 여자 장애인 화장실 비상통화장치 작동 불능. | | |

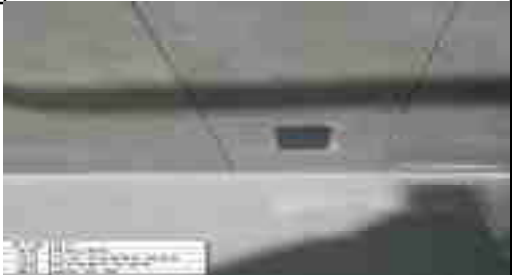
| 구 분 | 공 종 | 위 치 | | | 하 자 내 역 | 하 자 사 진 | 비 고<br>(처리결과) |
|---|---|---|---|---|---|---|---|
| 22 | 비상스위치 | T3 | 6 | 공용부 | 여자 장애인 화장실 비상호출기 미 설치. | | |

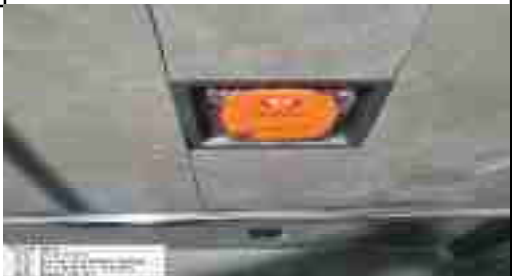
| 구 분 | 공 종 | 위 치 | | | 하 자 내 역 | 하 자 사 진 | 비 고<br>(처리결과) |
|---|---|---|---|---|---|---|---|
| 23 | 비상스위치 | T3 | 5 | 공용부 | 남자 장애인 화장실 비상통화장치 작동 불능. | | |

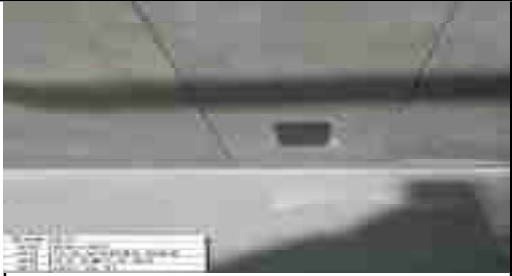
| 구 분 | 공 종 | 위 치 | | | 하 자 내 역 | 하 자 사 진 | 비 고<br>(처리결과) |
|---|---|---|---|---|---|---|---|
| 24 | 비상스위치 | T3 | 5 | 공용부 | 남자 장애인 화장실 비상호출기 미 설치. | | |

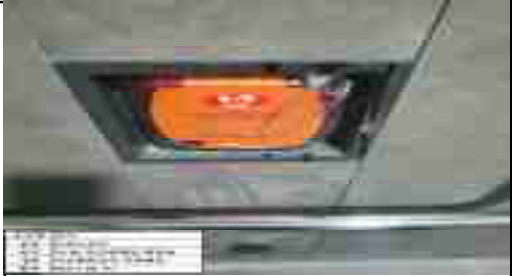
| 구 분 | 공 종 | 위 치 | | | 하 자 내 역 | 하 자 사 진 | 비 고<br>(처리결과) |
|---|---|---|---|---|---|---|---|
| 25 | 비상스위치 | T3 | 5 | 공용부 | 여자 장애인 화장실 비상통화장치 작동 불능. | | |

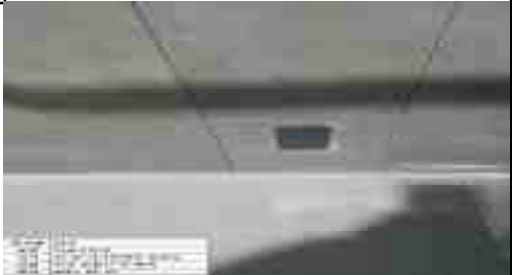
| 구 분 | 공 종 | 위 치 | | | 하 자 내 역 | 하 자 사 진 | 비 고<br>(처리결과) |
|---|---|---|---|---|---|---|---|
| 26 | 비상스위치 | T3 | 5 | 공용부 | 여자 장애인 화장실 비상호출기 미 설치. | | |

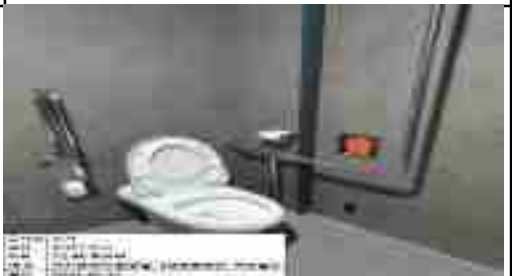
| 구 분 | 공 종 | 위 치 | | | 하 자 내 역 | 하 자 사 진 | 비 고<br>(처리결과) |
|---|---|---|---|---|---|---|---|
| 27 | 비상스위치 | T3 | 4 | 공용부 | 여자장애인 화장실 비상통화장치 작동불능. | | |

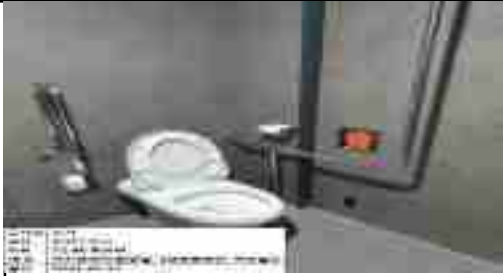
| 구 분 | 공 종 | 위 치 | | | 하 자 내 역 | 하 자 사 진 | 비 고<br>(처리결과) |
|---|---|---|---|---|---|---|---|
| 28 | 비상스위치 | T3 | 4 | 공용부 | 여자장애인 화장실 비상호출기 미 설치. | | |

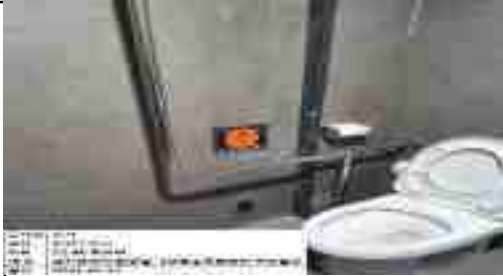
| 구 분 | 공 종 | 위 치 | | | 하 자 내 역 | 하 자 사 진 | 비 고<br>(처리결과) |
|---|---|---|---|---|---|---|---|
| 29 | 비상스위치 | T3 | 4 | 공용부 | 남자장애인 화장실 비상통화장치 작동불능. | | |

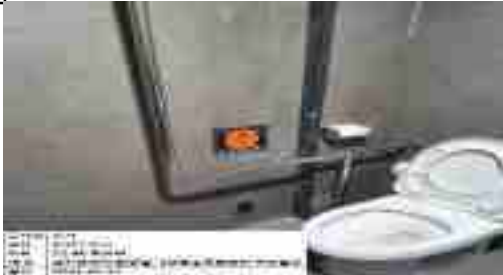
| 구 분 | 공 종 | 위 치 | | | 하 자 내 역 | 하 자 사 진 | 비 고<br>(처리결과) |
|---|---|---|---|---|---|---|---|
| 30 | 비상스위치 | T3 | 4 | 공용부 | 남자장애인 화장실 비상호출기 미 설치. | | |

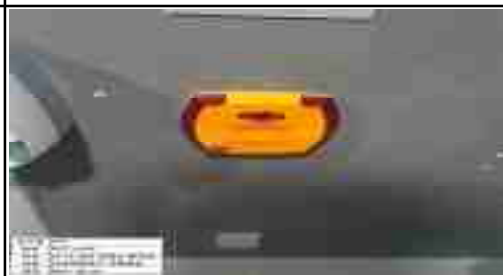
| 구 분 | 공 종 | 위 치 | | | 하 자 내 역 | 하 자 사 진 | 비 고<br>(처리결과) |
|---|---|---|---|---|---|---|---|
| 31 | 비상스위치 | M2 | 1 | 공용부 | 여자장애인 화장실 비상통화장치 작동불능. | | |

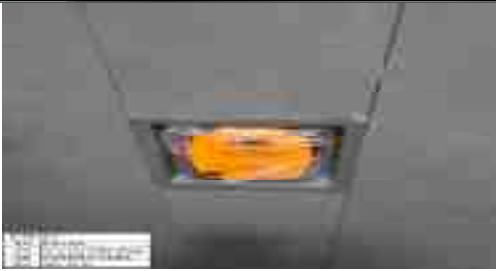
| 구 분 | 공 종 | 위 치 | | | 하 자 내 역 | 하 자 사 진 | 비 고<br>(처리결과) |
|---|---|---|---|---|---|---|---|
| 32 | 비상스위치 | M2 | 1 | 공용부 | 남자장애인 화장실 비상통화장치 작동불능. | | |

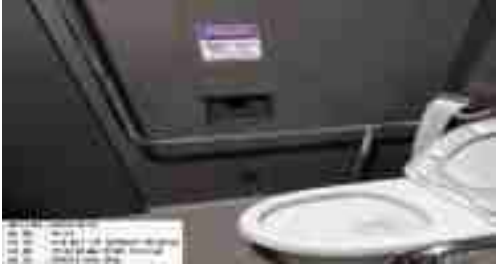
| 구 분 | 공 종 | 위 치 | | | 하 자 내 역 | 하 자 사 진 | 비 고<br>(처리결과) |
|---|---|---|---|---|---|---|---|
| 34 | 비상스위치 | M2 | B1 | 공용부 | 여자장애인 화장실 비상통화장치 미 설치. | | |

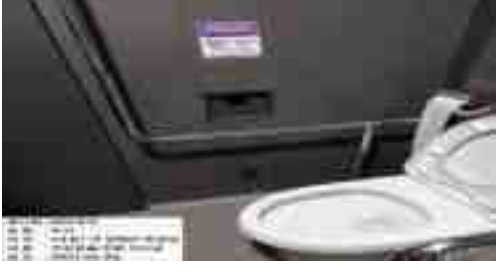
| 구 분 | 공 종 | 위 치 | | | 하 자 내 역 | 하 자 사 진 | 비 고<br>(처리결과) |
|---|---|---|---|---|---|---|---|
| 35 | 비상스위치 | M2 | B1 | 공용부 | 여자장애인 화장실 비상호출기 미 설치. | | |

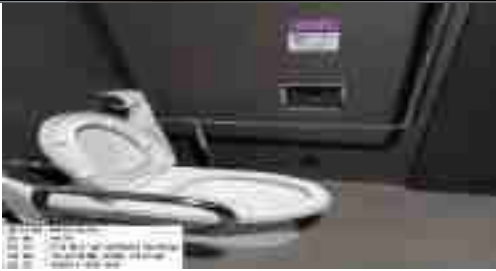
| 구 분 | 공 종 | 위 치 | | | 하 자 내 역 | 하 자 사 진 | 비 고<br>(처리결과) |
|---|---|---|---|---|---|---|---|
| 36 | 비상스위치 | M2 | B1 | 공용부 | 남자장애인 화장실 비상통화장치 미 설치. | | |

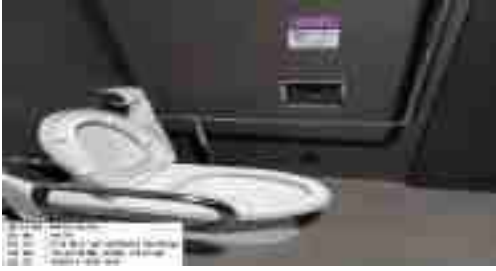
| 구 분 | 공 종 | 위 치 | | | 하 자 내 역 | 하 자 사 진 | 비 고<br>(처리결과) |
|---|---|---|---|---|---|---|---|
| 37 | 비상스위치 | M2 | B1 | 공용부 | 남자장애인 화장실 비상호출기 미 설치. | | |

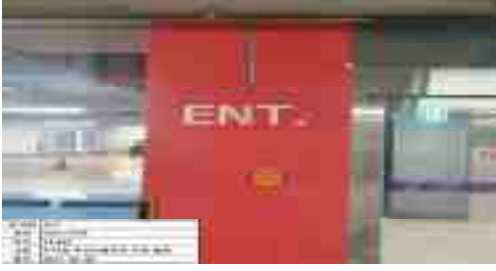
| 구 분 | 공 종 | 위 치 | | | 하 자 내 역 | 하 자 사 진 | 비 고<br>(처리결과) |
|---|---|---|---|---|---|---|---|
| 38 | 비상스위치 | M2 | B2 | 공용부 | 지하 주차장 비상호출장치 작동 불량. | | |

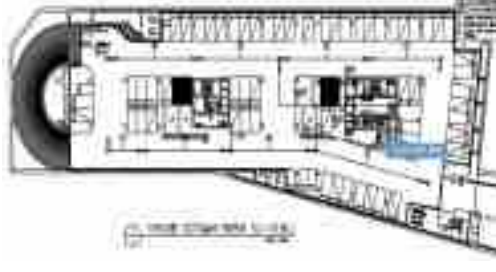
| 구 분 | 공 종 | 위 치 | | | 하 자 내 역 | 하 자 사 진 | 비 고<br>(처리결과) |
|---|---|---|---|---|---|---|---|
| 39 | CCTV | M2 | B2 | 공용부 | 승강기 전실 CCTV 모니터 출력 불량. | | |

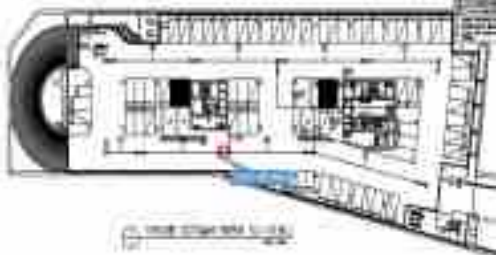
| 구 분 | 공 종 | 위 치 | | | 하 자 내 역 | 하 자 사 진 | 비 고<br>(처리결과) |
|---|---|---|---|---|---|---|---|
| 40 | CCTV | M2 | B2 | 공용부 | 16호기 승강기 전실 앞 CCTV 모니터 출력 불량. | | |

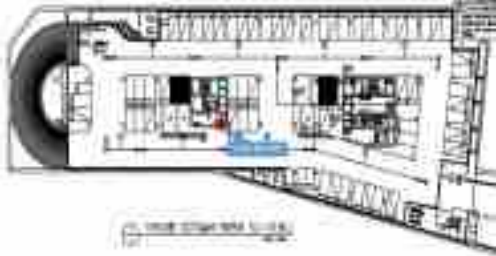
| 구 분 | 공 종 | 위 치 | | | 하 자 내 역 | 하 자 사 진 | 비 고<br>(처리결과) |
|---|---|---|---|---|---|---|---|
| 41 | CCTV | M2 | B2 | 공용부 | 16호기 승강기 전실 CCTV 모니터 출력 불량. | | |

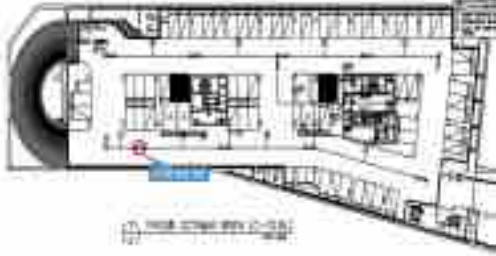
| 구 분 | 공 종 | 위 치 | | | 하 자 내 역 | 하 자 사 진 | 비 고<br>(처리결과) |
|---|---|---|---|---|---|---|---|
| 42 | CCTV | M2 | B2 | 공용부 | 주차장 CCTV 모니터 출력 불량. | | |

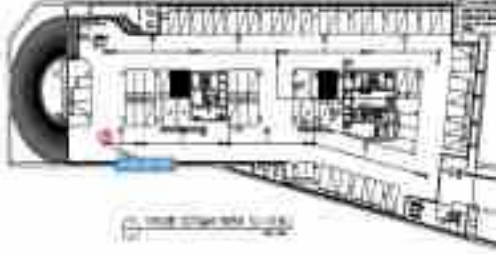
| 구 분 | 공 종 | 위 치 | | | 하 자 내 역 | 하 자 사 진 | 비 고<br>(처리결과) |
|---|---|---|---|---|---|---|---|
| 43 | CCTV | M2 | B2 | 공용부 | 주차장 CCTV 모니터 출력 불량. | | |

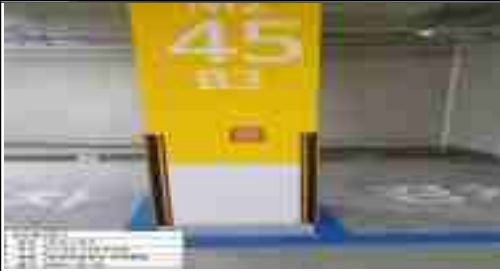
| 구 분 | 공 종 | 위 치 | | | 하 자 내 역 | 하 자 사 진 | 비 고<br>(처리결과) |
|---|---|---|---|---|---|---|---|
| 44 | 비상스위치 | M2 | B3 | 공용부 | - B3층 지하 주차장내 비상호출장치 전체 작동 불량. | | |

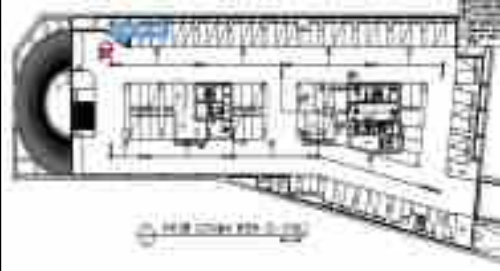
| 구 분 | 공 종 | 위 치 | | | 하 자 내 역 | 하 자 사 진 | 비 고<br>(처리결과) |
|---|---|---|---|---|---|---|---|
| 45 | CCTV | M2 | B3 | 공용부 | 주차장 입구 CCTV 모니터 출력 불량. | | |

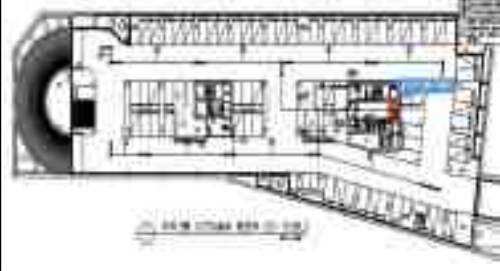
| 구 분 | 공 종 | 위 치 | | | 하 자 내 역 | 하 자 사 진 | 비 고<br>(처리결과) |
|---|---|---|---|---|---|---|---|
| 46 | CCTV | M2 | B3 | 공용부 | 승강기 전실 CCTV 모니터 출력 불량. | | |

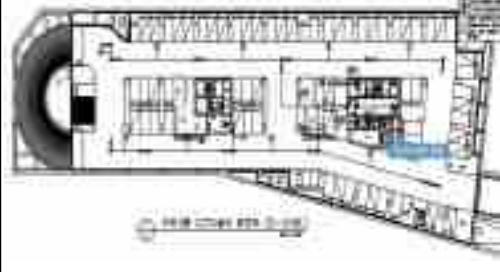
| 구 분 | 공 종 | 위 치 | | | 하 자 내 역 | 하 자 사 진 | 비 고<br>(처리결과) |
|---|---|---|---|---|---|---|---|
| 47 | CCTV | M2 | B3 | 공용부 | 피난용 승강기 전실 CCTV 모니터 출력 불량. | | |

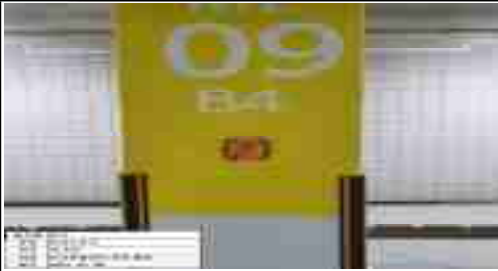
| 구 분 | 공 종 | 위 치 | | | 하 자 내 역 | 하 자 사 진 | 비 고<br>(처리결과) |
|---|---|---|---|---|---|---|---|
| 48 | 비상스위치 | M2 | B4 | 공용부 | - B4층 지하 주차장내 비상호출장치 전체 작동 불량. | | |

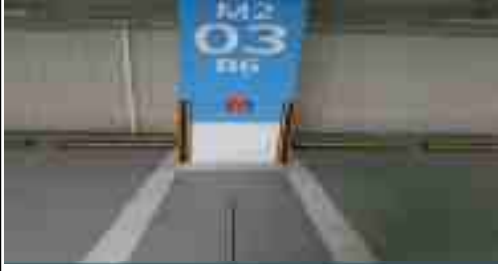
| 구 분 | 공 종 | 위 치 | | | 하 자 내 역 | 하 자 사 진 | 비 고<br>(처리결과) |
|---|---|---|---|---|---|---|---|
| 50 | 비상스위치 | M2 | B6 | 공용부 | - B6층 지하 주차장내 비상호출장치 전체 작동 불량. | | |

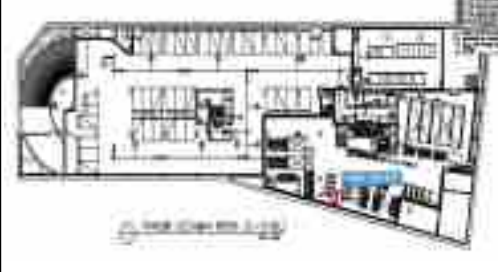
| 구 분 | 공 종 | 위 치 | | | 하 자 내 역 | 하 자 사 진 | 비 고<br>(처리결과) |
|---|---|---|---|---|---|---|---|
| 51 | CCTV | M2 | B6 | 공용부 | 기계실 내부 CCTV 설치 불량. | | |
