# 엠브릿지 건축(누수)\_하자 Check List.

1) 현장명 : M1동 (세종시 도음 3로 19 (어진동 510번지))

2) 공사명 : 건축관련 (누수)

# M브릿지 건축(누수)\_하자 Check List.

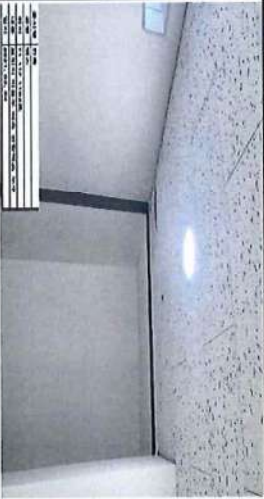
| 구분 | 공종 | 위 치 | | | 하 자 내 역 | 하 자 사 진 | 비 고<br>(처리결과) |
|---|---|---|---|---|---|---|---|
| 1 | 누수 | T1 | 11 | 1102호 | - 브릿지 이음부 좌측 천정 누수 텍스 오염.<br>(누수 원인 조치 후 천정 텍스 교체 요함) | | |

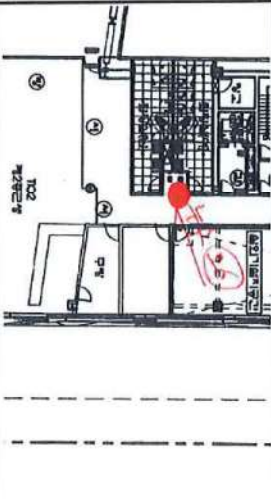
| 구분 | 공종 | 위 치 | | | 하 자 내 역 | 하 자 사 진 | 비 고<br>(처리결과) |
|---|---|---|---|---|---|---|---|
| 3 | 누수 | T1 | 11 | 공용부 | - 여자 화장실 출입구 천장 누수.<br>(누수 원인 조치 후 천정 텍스 교체 요함) | | |

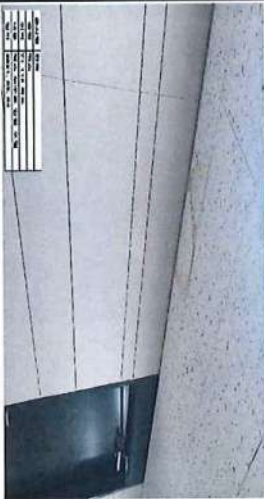
| 구분 | 공종 | 위 치 | | | 하 자 내 역 | 하 자 사 진 | 비 고<br>(처리결과) |
|---|---|---|---|---|---|---|---|
| 5 | 누수 | T1 | 11 | 공용부 | - 복도 텍스 누수로 인한 오염.<br>(누수 원인 조치 후 천정 텍스 교체 요함) | | |

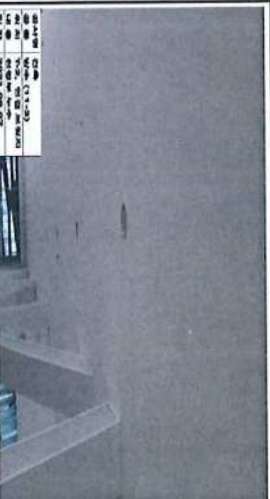
| 구분 | 공종 | 위 치 | | | 하 자 내 역 | 하 자 사 진 | 비 고<br>(처리결과) |
|---|---|---|---|---|---|---|---|
| 6 | 누수 | T2 | 11 | 공용부 | - 브릿지 연결 통로 천정 누수로 인하여 등기구 물 유입.<br>(누수 원인 조치 후 천정 도장 및 전등 교체 요함). | | |

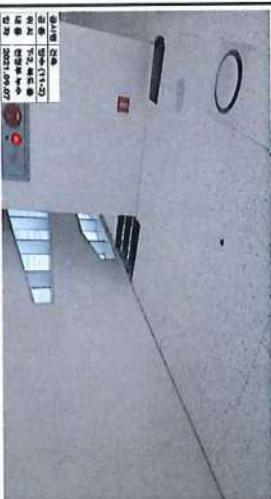
| 구분 | 공종 | 위 치 | | | 하 자 내 역 | 하 자 사 진 | 비 고<br>(처리결과) |
|---|---|---|---|---|---|---|---|
| 7 | 누수 | T2 | 11 | 공용부 | - 브릿지 연결 통로 천정 누수로 인하여 천정 텍스 탈락 및 오염.<br>(누수 원인 조치 후 천정 텍스 교체 요함) | | |

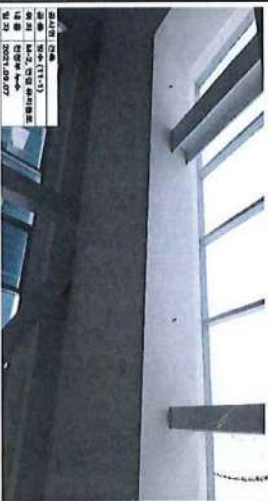
| 구분 | 공종 | 위 치 | | | 하 자 내 역 | 하 자 사 진 | 비 고<br>(처리결과) |
|---|---|---|---|---|---|---|---|
| 8 | 누수 | T2 | 11 | 공용부 | - 브릿지 연결 통로 상부 유리 이음새 누수. | | |

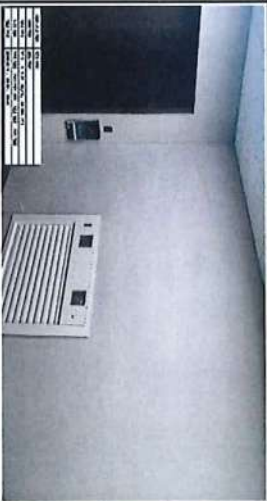
| 구분 | 공종 | 위 치 | | | 하 자 내 역 | 하 자 사 진 | 비 고<br>(처리결과) |
|---|---|---|---|---|---|---|---|
| 9 | 누수 | T1 | 11 | 공용부 | - E/L 홀 벽면 누수로 인한 벽면 오염.<br>(누수 원인 조치 후 오염부 재 도색 포함) | | |

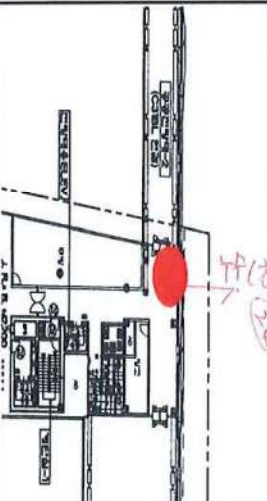
| 구분 | 공종 | 위 치 | | | 하 자 내 역 | 하 자 사 진 | 비 고<br>(처리결과) |
|---|---|---|---|---|---|---|---|
| 10 | 누수 | T2 | 11 | 공용부 | - 교통공사쪽 허빔 옆 천장 누수.<br>(누수 원인 조치 후 오염부 재 도색 포함) | | |

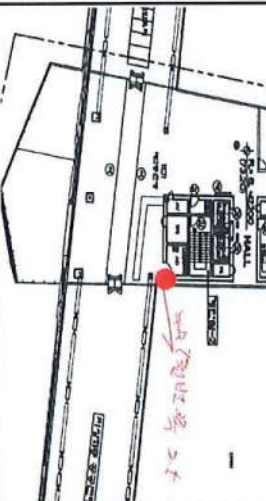
| 구분 | 공종 | 위 치 | | | 하 자 내 역 | 하 자 사 진 | 비 고<br>(처리결과) |
|---|---|---|---|---|---|---|---|
| 11 | 누수 | T2 | 11 | 공용부 | - 공공전망대-1(천변쪽)~ AD실 옆 천장 누수 (T1 방향).<br>(누수 원인 조치 후 천정 텍스 교체 포함) | | |

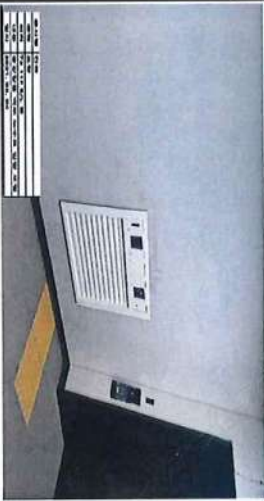
| 구분 | 공종 | 위 치 | | | 하 자 내 역 | 하 자 사 진 | 비 고<br>(처리결과) |
|---|---|---|---|---|---|---|---|
| 12 | 누수 | T2 | 11 | 공용부 | - E/L 홀 벽면 누수로 인한 벽면 오염.<br>(누수 원인 조치 후 오염부 재 도색 요함) | | |

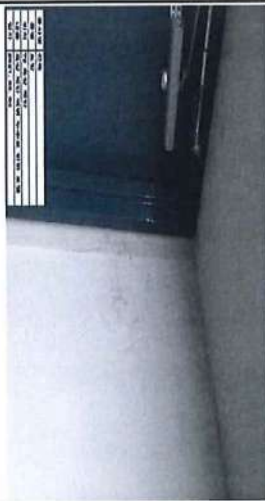
| 구분 | 공종 | 위 치 | | | 하 자 내 역 | 하 자 사 진 | 비 고<br>(처리결과) |
|---|---|---|---|---|---|---|---|
| 13 | 누수 | T2 | 옥상 | 공용부 | - 옥상 계단 벽면 누수로 인한 벽면 오염.<br>(누수 원인 조치 후 오염부 재 도색 요함) | | |

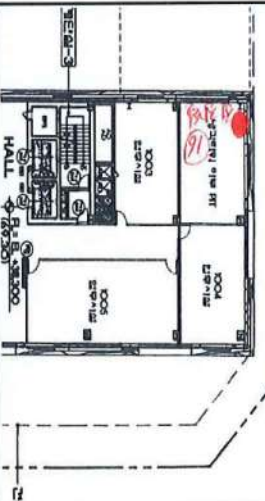
| 구분 | 공종 | 위 치 | | | 하 자 내 역 | 하 자 사 진 | 비 고<br>(처리결과) |
|---|---|---|---|---|---|---|---|
| 14 | 누수 | T1 | 10 | 공용부 | - W물 점장실 조교쪽 기둥 천장 누수.<br>(누수 원인 조치 후 천정 텍스 교체, 벽면 재 도색 요함) | | |

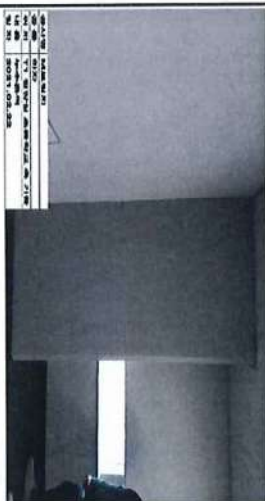
| 구분 | 공종 | 위 치 | | | 하 자 내 역 | 하 자 사 진 | 비 고<br>(처리결과) |
|---|---|---|---|---|---|---|---|
| 15 | 누수 | T1 | 10 | 1004호 | - 호실 기둥 누수로 인한 오염.<br>(누수 원인 조치 후 천정 텍스 교체, 벽면 재 도색 요함) | | |

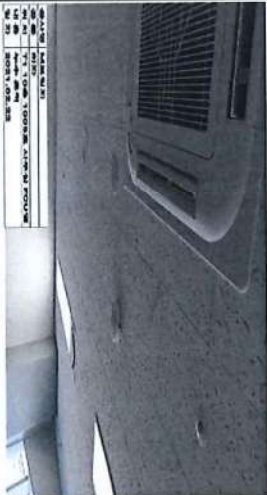
| 구분 | 공종 | 위 치 | | | 하 자 내 역 | 하 자 사 전 | 비 고<br>(처리결과) |
|---|---|---|---|---|---|---|---|
| 17 | 누수 | T1 | 10 | 1005호 | - FCU 옆 텍스 누수로 인한 오염.<br>(누수 원인 조치 후 천정 텍스 교체 요함) | | |

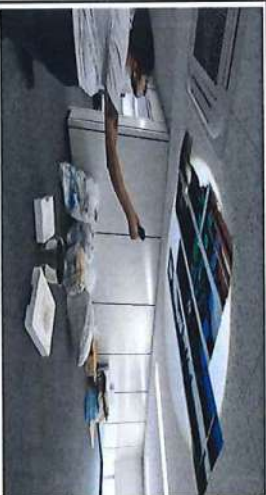
| 구분 | 공종 | 위 치 | | | 하 자 내 역 | 하 자 사 전 | 비 고<br>(처리결과) |
|---|---|---|---|---|---|---|---|
| 18 | 누수 | T1 | 10 | 1006호<br>옆 복도 | - 복도 상부 누수 발생.<br>(누수 원인 조치 후 천정 텍스 교체 요함) | | |

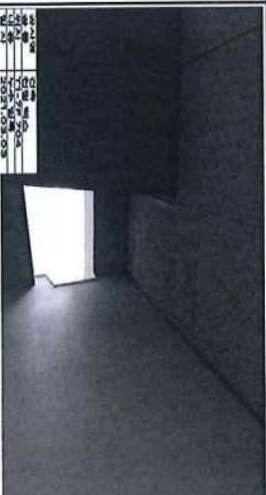
| 구분 | 공종 | 위 치 | | | 하 자 내 역 | 하 자 사 전 | 비 고<br>(처리결과) |
|---|---|---|---|---|---|---|---|
| 19 | 누수 | T1 | 7 | 705호 | - 호실내 천정 텍스 누수로 인한 오염.<br>(누수 원인 조치 후 천정 텍스 교체 요함) | | |

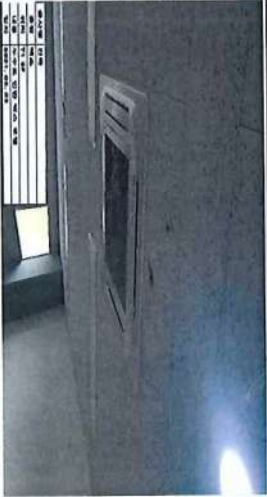
| 구분 | 공종 | 위 치 | | | 하 자 내 역 | 하 자 사 진 | 비 고<br>(처리결과) |
|---|---|---|---|---|---|---|---|
| 20 | 누수 | T1 | 6 | 604호 | - 호실 내 누수로 인한 텍스 오염.<br>(누수 원인 조치 후 천정 텍스 교체 요함) | | |

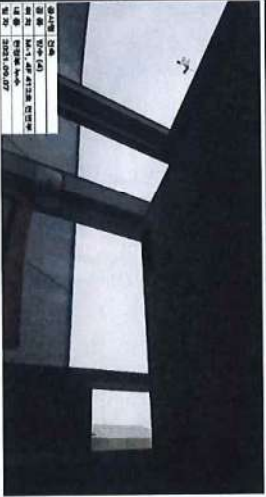
| 구분 | 공종 | 위 치 | | | 하 자 내 역 | 하 자 사 진 | 비 고<br>(처리결과) |
|---|---|---|---|---|---|---|---|
| 21 | 누수 | M1 | 4 | 412호 | - 412호 호실 내 천정 누수로 텍스 탈락 및 오염.<br>(누수 원인 조치 후 천정 텍스 교체 요함) | | |

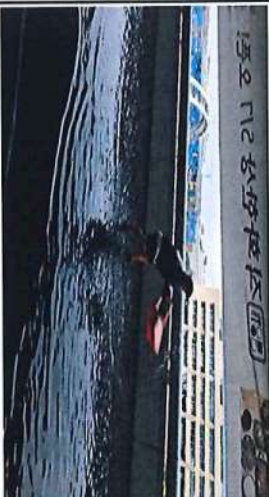
| 구분 | 공종 | 위 치 | | | 하 자 내 역 | 하 자 사 진 | 비 고<br>(처리결과) |
|---|---|---|---|---|---|---|---|
| 22 | 우수 배수구 | M1 | 3층 | 공용부<br>옥외 | - 우기시 3층 옥외 바닥의 빗물이 바닥 우수 배수관으로 원활히<br>배수가 되지 않아, 보행자 안전사고 발생이 우려되며,<br>이런 빗물로 인하여 2층, 1층 상부에 상습적으로 누수가 발생 됨. | | |

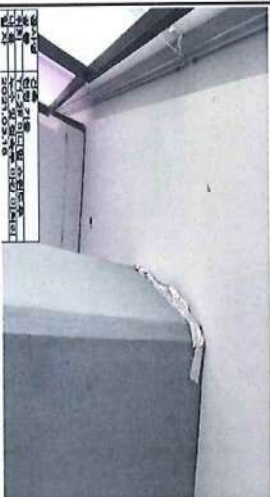
| 구분 | 공종 | 위 치 | | | 하 자 내 역 | 하 자 사 진 | 비 고<br>(처리결과) |
|---|---|---|---|---|---|---|---|
| 23 | 누수 | M1 | 2 | 미니멈 | - 미니멈 창고 천장 누수. (누수 원인 조치 요함)<br>- 천정 석고보드 일부 미 마감. (천정 마감 요함) | | |

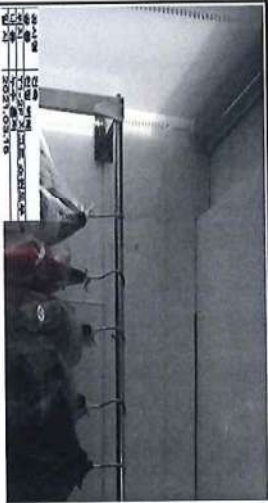
| 구분 | 공종 | 위 치 | | | 하 자 내 역 | 하 자 사 진 | 비 고<br>(처리결과) |
|---|---|---|---|---|---|---|---|
| 24 | 누수 | M1 | 2 | 지고트 | - 매장 쇼윈도우 천장 및 벽체 누수 및 벽체 오염.<br>(누수 원인 조치 후 측벽 변색 부위 도색 요함) | | |

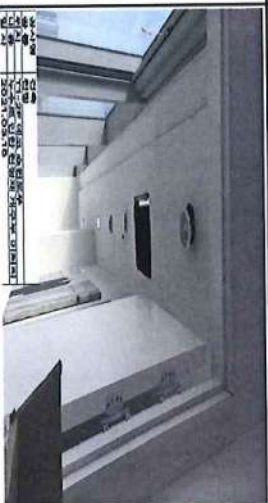
| 구분 | 공종 | 위 치 | | | 하 자 내 역 | 하 자 사 진 | 비 고<br>(처리결과) |
|---|---|---|---|---|---|---|---|
| 25 | 누수 | M1 | 2 | 데코 | - 매장 쇼윈도우 천장 누수로 인한 천장재 미처리.<br>(누수 원인 조치 후 점검 개구부위 마감 요함) | | |

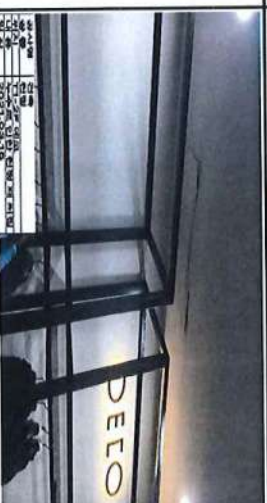
| 구분 | 공종 | 위 치 | | | 하 자 내 역 | 하 자 사 진 | 비 고<br>(처리결과) |
|---|---|---|---|---|---|---|---|
| 26 | 누수 | M1 | 2 | 데코 | - 매장 천장 누수 발생. (누수 조치 요함)<br>- 젖은 누수로 인하여 천정 처짐 발생.로 인한 처짐.<br>(천정 처짐 부분 조치 요함) | | |

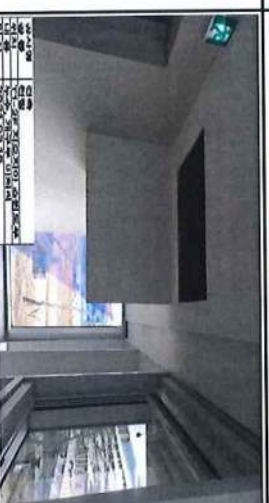
| 구분 | 공종 | 위 치 | | | 하 자 내 역 | 하 자 사 진 | 비 고<br>(처리결과) |
|---|---|---|---|---|---|---|---|
| 27 | 누수 | M1 | 2 | 지오지아 | - 지오지아 측벽 창문 부분 누수 발생. (누수 조치 요함)<br>- 누수 점검하기 위하여 뚫은 개구부 미 처리.<br>(개구부 원상복구 요함) | | |

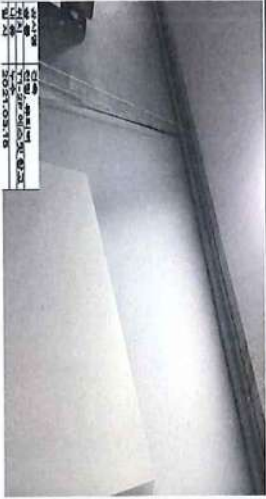
| 구분 | 공종 | 위 치 | | | 하 자 내 역 | 하 자 사 진 | 비 고<br>(처리결과) |
|---|---|---|---|---|---|---|---|
| 28 | 누수 | M1 | 2 | 에스펫 | - 창고 천정 누수 발생 및 천정 변색.<br>(누수 조치 및 천정 변색 도색 요함) | | |

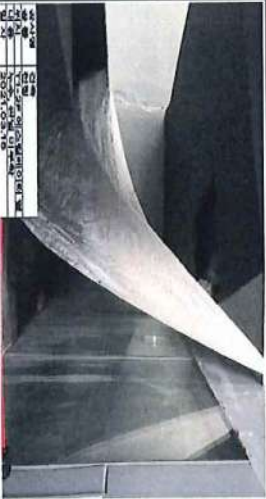
| 구분 | 공종 | 위 치 | | | 하 자 내 역 | 하 자 사 진 | 비 고<br>(처리결과) |
|---|---|---|---|---|---|---|---|
| 29 | 누수 | M1 | 2 | 공용부 | - 옥외 에스컬레이터 하부 누수 발생. (누수 조치 요함)<br>- 잦은 누수로 외벽 마감재 다수 (철 벗겨짐) 발생.<br>(외벽 마감재 재 도장 요함) | | |

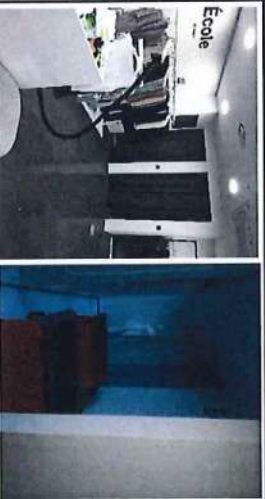
| 구분 | 공종 | 위 치 | | | 하 자 내 역 | 하 자 사 진 | 비 고<br>(처리결과) |
|---|---|---|---|---|---|---|---|
| 30 | 누수 | M1 | 2 | 에콜 | - 우기시 매장 및 부속 창고 누수 발생.<br>(누수 조치 요함)<br>- 잦은 누수로 인하여 천정 처짐 및 변색 발생.<br>(천정 처짐 조치 및 재 도장 요함) | | |

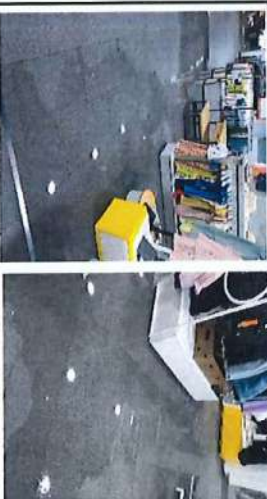
| 구분 | 공종 | 위 치 | | | 하 자 내 역 | 하 자 사 진 | 비 고<br>(처리결과) |
|---|---|---|---|---|---|---|---|
| 31 | 누수 | M1 | 2 | 테리베이 | - 우기시 매장 및 복도 누수 발생.<br>(누수 조치 요함) | | |

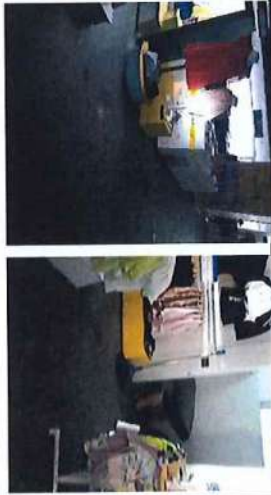
| 구분 | 공종 | 위 치 | | | 하 자 내 역 | 하 자 사 진 | 비 고<br>(처리결과) |
|---|---|---|---|---|---|---|---|
| 32 | 누수 | M1 | 2 | 빛나는<br>사춘기 | <ul style="list-style-type: none"> <li>- 우기시 매장 및 부속 창고 누수 발생.<br/>(누수 조치 요함)</li> <li>- 잦은 누수로 인하여 천정 변색 발생.<br/>(천정 재 도장 요함)</li> </ul> | | |

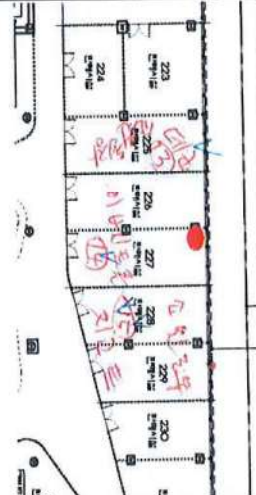
| 구분 | 공종 | 위 치 | | | 하 자 내 역 | 하 자 사 진 | 비 고<br>(처리결과) |
|---|---|---|---|---|---|---|---|
| 33 | 누수 | M1 | 2 | 226호 ~7호 | <ul style="list-style-type: none"> <li>- 우기시 이벤트를 소원도우 및 창고 천장 누수 발생(226호 ~7호).<br/>(누수 조치 요함)</li> <li>- 잦은 누수로 인하여 천정 처짐 및 변색 발생.<br/>(천정 처짐 조치 및 변색 부분 재 도색 요함)</li> </ul> | | |

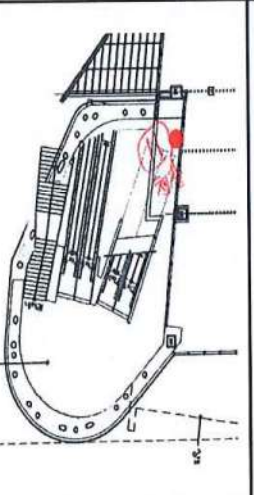
| 구분 | 공종 | 위 치 | | | 하 자 내 역 | 하 자 사 진 | 비 고<br>(처리결과) |
|---|---|---|---|---|---|---|---|
| 34 | 누수 | M1 | 2 | 공용부 | <ul style="list-style-type: none"> <li>- 외부 에스컬레이터 상층부~203호 매장사이 우천시 누수.<br/>(누수 조치 요함)</li> <li>- 잦은 누수로 인하여 천정, 측벽 등 변색 발생.<br/>(변색 부위 재 도색 요함)</li> </ul> | | |

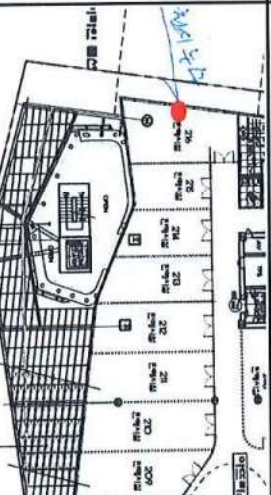
| 구분 | 공종 | 위 치 | | | 하 자 내 역 | 하 자 사 진 | 비 고<br>(처리결과) |
|---|---|---|---|---|---|---|---|
| 35 | 누수 | M1 | 2 | 216 | <ul style="list-style-type: none"> <li>- 매장 216호 우천시 창고안 기동타고 누수.<br/>(누수 조치 요함)</li> </ul> | | |

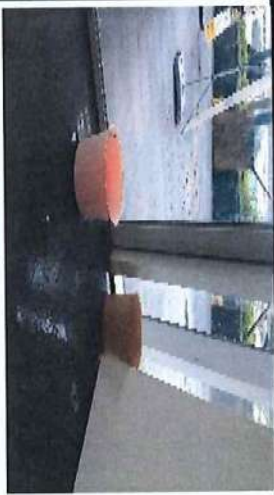
| 구분 | 공종 | 위 치 | | | 하 자 내 역 | 하 자 사 진 | 비 고<br>(처리결과) |
|---|---|---|---|---|---|---|---|
| 36 | 누수 | M1 | 1F | 포커스 매장 | <ul style="list-style-type: none"> <li>- 우기시 매장 천정 상부 및 외벽 유리 상부에서 누수.<br/>(누수 조치 요함)</li> <li>- 잦은 누수로 인하여 천정 변색 발생.<br/>(변색 부분 재 도색 요함)</li> </ul> | | |

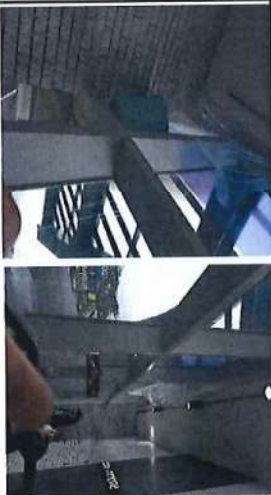
| 구분 | 공종 | 위 치 | | | 하 자 내 역 | 하 자 사 진 | 비 고<br>(처리결과) |
|---|---|---|---|---|---|---|---|
| 37 | 누수 | M1 | 1F | 코데즈콤바인 | <ul style="list-style-type: none"> <li>- 우기시 매장 천정 상부 및 외벽 유리 상부에서 누수.<br/>(누수 조치 요함)</li> <li>- 잦은 누수로 인하여 천정 변색 발생.<br/>(변색 부분 재 도색 요함)</li> </ul> | | |

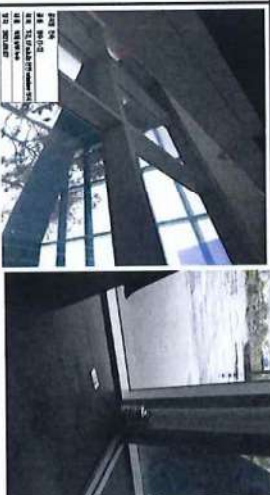
| 구분 | 공종 | 위 치 | | | 하 자 내 역 | 하 자 사 진 | 비 고<br>(처리결과) |
|---|---|---|---|---|---|---|---|
| 38 | 누수 | M1 | 1 | ab.fiz | <ul style="list-style-type: none"> <li>- 우기시 매장 천정 상부 및 외벽 유리 상부에서 누수.<br/>(누수 조치 요함)</li> <li>- 잦은 누수로 인하여 천정 변색 발생.<br/>(변색 부분 재 도색 요함)</li> </ul> | | |

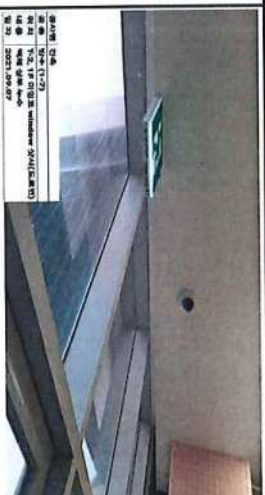
| 구분 | 공종 | 위 치 | | | 하 자 내 역 | 하 자 사 진 | 비 고<br>(처리결과) |
|---|---|---|---|---|---|---|---|
| 39 | 누수 | M1 | 1 | 미밍코 매장 | <ul style="list-style-type: none"> <li>- 미밍코 매장 내부 천정 및 창틀 상부 누수.</li> </ul> | | |

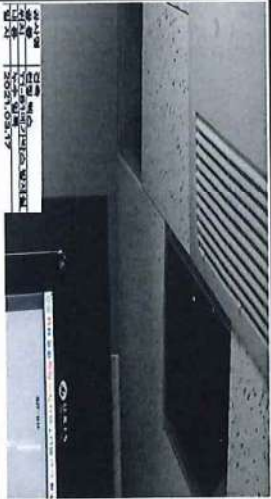
| 구분 | 공종 | 위 치 | | | 하 자 내 역 | 하 자 사 진 | 비 고<br>(처리결과) |
|---|---|---|---|---|---|---|---|
| 48 | 누수 | M1 | B1 | 메가박스 | - 방재실 천장 간헐 누수 발생.<br>(방재실은 전자 장비가 많아 누수가 발생되면 피해가 크니 빠른 조치 요함) | | |

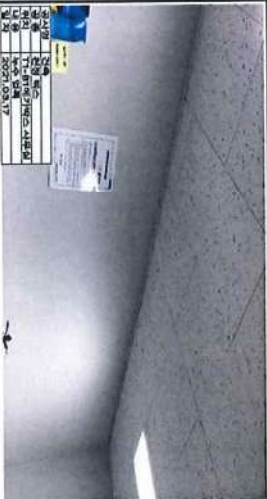
| 구분 | 공종 | 위 치 | | | 하 자 내 역 | 하 자 사 진 | 비 고<br>(처리결과) |
|---|---|---|---|---|---|---|---|
| 49 | 누수 | M1 | B1 | 메가박스 | - 사무실 천장 누수.<br>(사무실 하단에 전자 장비가 많아 누수 지속 발생시 피해가 커지니 빠른 조치 요함) | | |

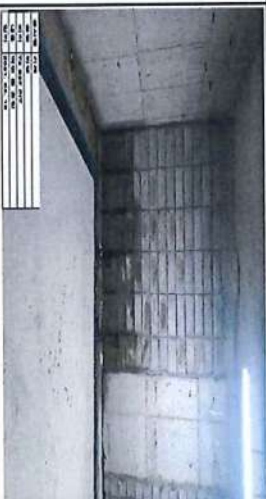
| 구분 | 공종 | 위 치 | | | 하 자 내 역 | 하 자 사 진 | 비 고<br>(처리결과) |
|---|---|---|---|---|---|---|---|
| 51 | 누수 | M1 | B3 | 공용부 | - PIT 측벽 상부, 하단 누수 발생. | | |

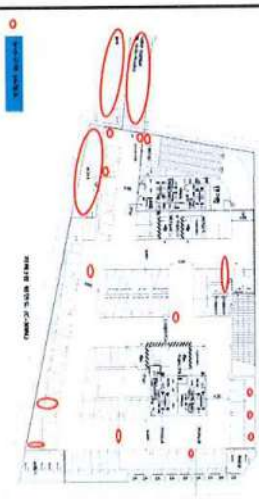
| 구분 | 공종 | 위 치 | | | 하 자 내 역 | 하 자 사 진 | 비 고<br>(처리결과) |
|---|---|---|---|---|---|---|---|
| 52 | 누수 | M1 | B3 | 공용부 | - 지하 주차장 천정 누수 16개소 발생.<br>- 천정 누수로 인하여 내화 품질 타락이 발생되어 안전사고 발생위험.<br>(천정 누수 및 품질 타락부분 조치 요함) | | |

| 구분 | 공종 | 위 치 | | 하 자 내 역 | 비 고<br>(처리결과) |
|---|---|---|---|---|---|
| 52 | 누수 | M1 | B3 | 공용부 | - 지하 주차장 천정 누수 16개소 발생.<br>- 천정 누수로 인하여 내화 품질 타락이 발생되어 안전사고 발생위험. (천정 누수 및 품질 타락부분 조치 요함) |

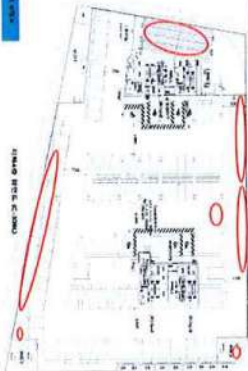
| 구분 | 공종 | 위 치 | | | 하 자 내 역 | 하 자 사 전 | 비 고<br>(처리결과) |
|---|---|---|---|---|---|---|---|
| 53 | 누수 | M1 | B4 | 공용부 | <ul style="list-style-type: none"> <li>- 지하 주차장 누수 8개소.</li> <li>- 천정 누수로 인하여 내화 품질 탈락이 발생되어 안전사고 발생위험.</li> <li>(천정 누수 및 품질 탈락부분 조치 요함)</li> </ul> | | |

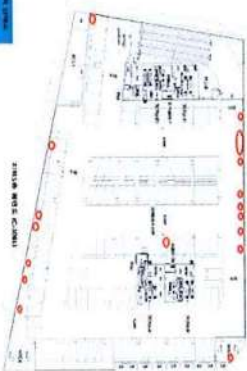
| 구분 | 공종 | 위 치 | | | 하 자 내 역 | 하 자 사 전 | 비 고<br>(처리결과) |
|---|---|---|---|---|---|---|---|
| 54 | 누수 | M1 | B5 | 공용부 | <ul style="list-style-type: none"> <li>- 지하 주차장 누수 17개소.</li> <li>- 천정 누수로 인하여 내화 품질 탈락이 발생되어 안전사고 발생위험.</li> <li>(천정 누수 및 품질 탈락부분 조치 요함)</li> </ul> | | |

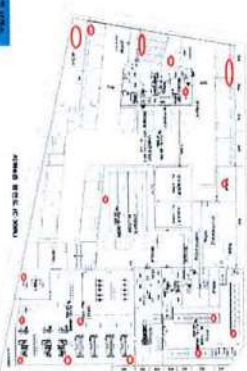
| 구분 | 공종 | 위 치 | | | 하 자 내 역 | 하 자 사 전 | 비 고<br>(처리결과) |
|---|---|---|---|---|---|---|---|
| 55 | 누수 | M1 | B6 | 공용부 | <ul style="list-style-type: none"> <li>- 지하 주차장 및 공용부 누수 17개소.</li> <li>- 천정 누수로 인하여 내화 품질 탈락이 발생되어 안전사고 발생위험.</li> <li>(천정 누수 및 품질 탈락부분 조치 요함)</li> </ul> | | |

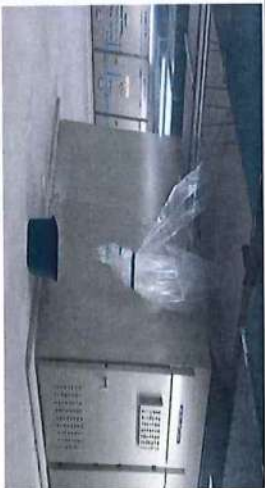
| 구분 | 공종 | 위 치 | | | 하 자 내 역 | 하 자 사 전 | 비 고<br>(처리결과) |
|---|---|---|---|---|---|---|---|
| 56 | 누수 | M1 | B6 | 전기실 | <ul style="list-style-type: none"> <li>- 전기실 상부 천정 누수 다수 발생.</li> <li>(누수로 인한 감전사고 및 건물 전체 정전사고 발생 우려 심각함)</li> </ul> | | |

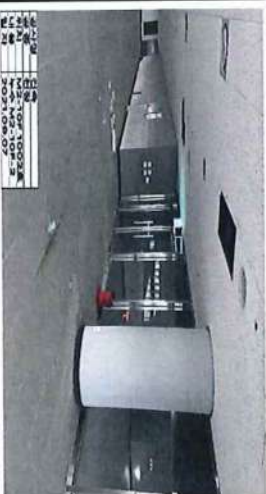
| 구분 | 공종 | 위 치 | | | 하 자 내 역 | 하 자 사 진 | 비 고<br>(처리결과) |
|---|---|---|---|---|---|---|---|
| 3 | 누수 | M2 | 10 | 1002호 | - 호실내 천장 누수 다수 발생으로 인한 텍스 탈락 및 주변 오염.<br>(누수 조치 및 텍스 교체 포함) | | |

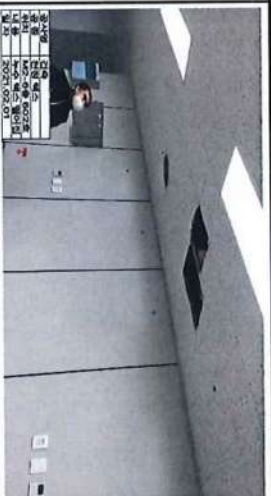
| 구분 | 공종 | 위 치 | | | 하 자 내 역 | 하 자 사 진 | 비 고<br>(처리결과) |
|---|---|---|---|---|---|---|---|
| 4 | 누수 | M2 | 6 | 602호 | - 호실 내 누수로 인한 텍스 파손.<br>(누수 조치 및 텍스 교체 요함) | | |

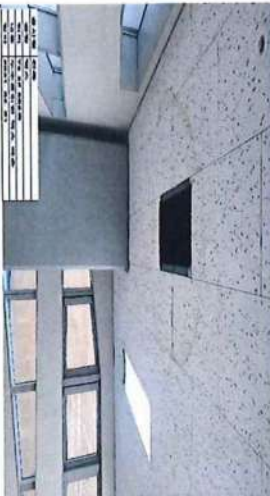
| 구분 | 공종 | 위 치 | | | 하 자 내 역 | 하 자 사 진 | 비 고<br>(처리결과) |
|---|---|---|---|---|---|---|---|
| 5 | 누수 | M2 | 5 | 502호 | - 호실 내 천장 누수로 인한 텍스 파손.<br>(누수 조치 및 텍스 교체 요함) | | |

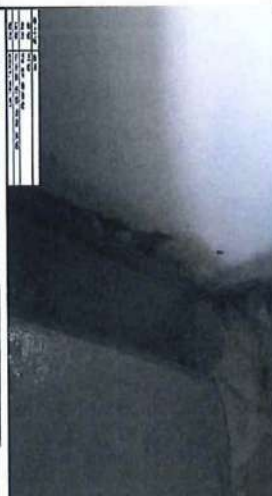
| 구분 | 공종 | 위 치 | | | 하 자 내 역 | 하 자 사 진 | 비 고<br>(처리결과) |
|---|---|---|---|---|---|---|---|
| 6 | 누수 | M2 | 5 | 공용부 | - 공조실 누수로 인한 벽체 하단 오염.<br>(누수 조치 요함) | | |

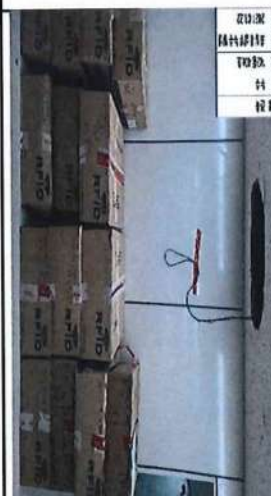
| 구분 | 공종 | 위 치 | | | 하 자 내 역 | 하 자 사 진 | 비 고<br>(처리결과) |
|---|---|---|---|---|---|---|---|
| 7 | 누수 | M2 | 4 | 406호 | - 호실 내 상부 누수발생.<br>(누수 조치 및 텍스 교체 요함) | | |

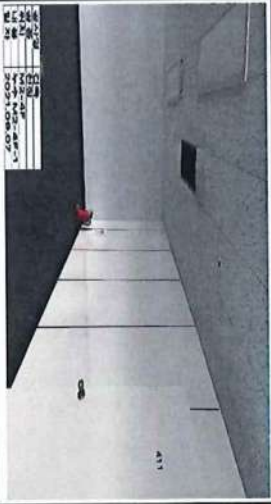
| 구분 | 공종 | 위 치 | | | 하 자 내 역 | 하 자 사 진 | 비 고<br>(처리결과) |
|---|---|---|---|---|---|---|---|
| 8 | 누수 | M2 | 4 | 411호 | - 누수로 인한 텍스 파손.<br>(누수 조치 및 텍스 교체 포함) | | |

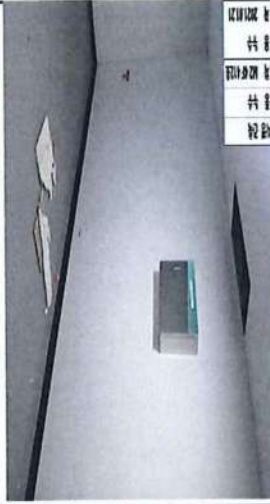
| 구분 | 공종 | 위 치 | | | 하 자 내 역 | 하 자 사 진 | 비 고<br>(처리결과) |
|---|---|---|---|---|---|---|---|
| 9 | 누수 | M2 | 4 | 412호 | - 누수로 인한 텍스 파손.<br>(누수 조치 및 텍스 교체 포함) | | |

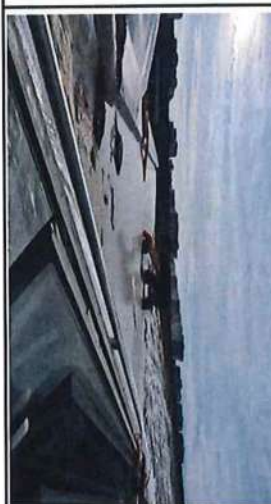
| 구분 | 공종 | 위 치 | | | 하 자 내 역 | 하 자 사 진 | 비 고<br>(처리결과) |
|---|---|---|---|---|---|---|---|
| 11 | 누수<br>우수관<br>배수불량 | M2 | 3 | 옥외<br>경사지붕 | - 우기시 옥외 경사 지붕의 빗물이 원활히 배수되지 않아<br>토사 쓸림이 발생되고, 흘러내린 토사가 바닥 우수 배수 배관<br>으로 유입되고 축적되어 배수가 불량하여, 3층 전체의<br>바닥이 침수 발생. | | |

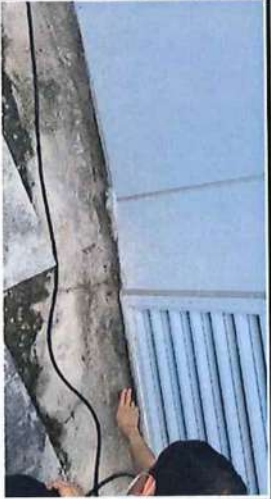
| 구분 | 공종 | 위 치 | | | 하 자 내 역 | 하 자 사 진 | 비 고<br>(처리결과) |
|---|---|---|---|---|---|---|---|
| 12 | 누수 | M2 | 3 | 공용부 | - 3층 옥외 헬름 그릴 하단 누수로 인하여 2층 아디다스 매장 상부 누수 발생. | | |

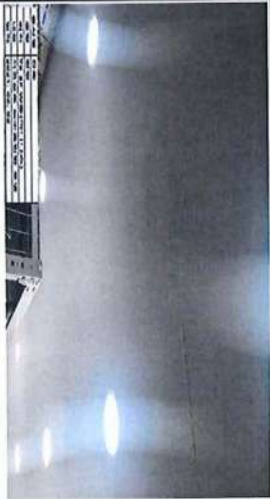
| 구분 | 공종 | 위 치 | | | 하 자 내 역 | 하 자 사 진 | 비 고<br>(처리결과) |
|---|---|---|---|---|---|---|---|
| 13 | 누수 | M2 | 2 | 아디다스 | - 아디다스 천장 석고보드 누수로 인한 오염.<br>(누수 조치 및 텍스 교체 포함) | | |

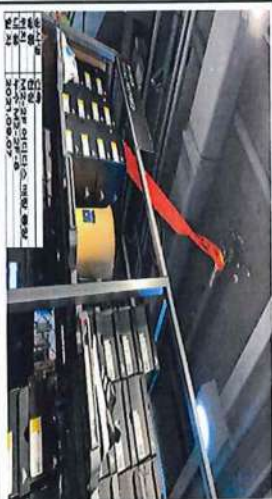
| 구분 | 공종 | 위 치 | | | 하 자 내 역 | 하 자 사 진 | 비 고<br>(처리결과) |
|---|---|---|---|---|---|---|---|
| 14 | 누수 | M2 | 2 | 아디다스 | - 아디다스 상부 천정 다수의 우수 배관 타공 주변으로 누수 발생. | | |

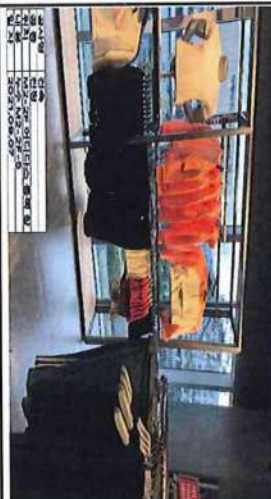
| 구분 | 공종 | 위 치 | | | 하 자 내 역 | 하 자 사 진 | 비 고<br>(처리결과) |
|---|---|---|---|---|---|---|---|
| 15 | 누수 | M2 | 2 | 아디다스 | - 아디다스 개천 방향 유리 측벽 상부 다수 구간 누수 발생. | | |

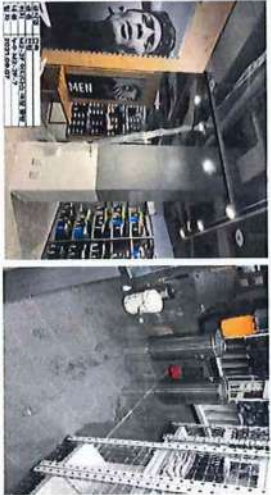
| 구분 | 공종 | 위 치 | | | 하 자 내 역 | 하 자 사 진 | 비 고<br>(처리결과) |
|---|---|---|---|---|---|---|---|
| 16 | 누수 | M2 | 2 | 아디다스 | -아디다스 매장 중앙 상부 다수 구간 누수 발생. | | |

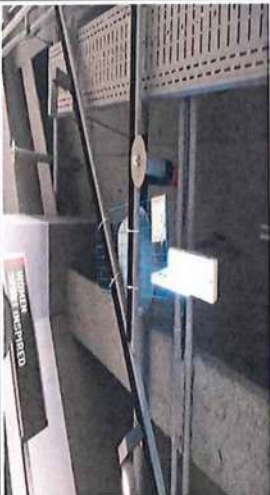
| 구분 | 공종 | 위 치 | | | 하 자 내 역 | 하 자 사 진 | 비 고<br>(처리결과) |
|---|---|---|---|---|---|---|---|
| 17 | 누수 | M2 | 2 | 아디다스 | - 아디다스 매장 천정 누수 다수 발생.<br>(3층 옥외 바닥 및 우수배관 주변으로 누수가 발생되어 2층 매장 상부 천정으로 빗물 유입) | | |

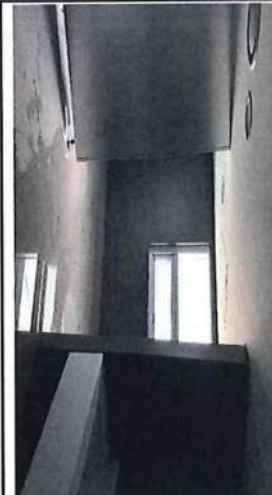
| 구분 | 공종 | 위 치 | | | 하 자 내 역 | 하 자 사 진 | 비 고<br>(처리결과) |
|---|---|---|---|---|---|---|---|
| 18 | 누수 | M2 | 2 | 아디다스 | - 아디다스 내부 화장실 상부 누수 발생.<br>(3층 옥외 바닥 및 우수배관 주변으로 누수가 발생되어 2층 매장 상부 천정으로 빗물 유입) | | |

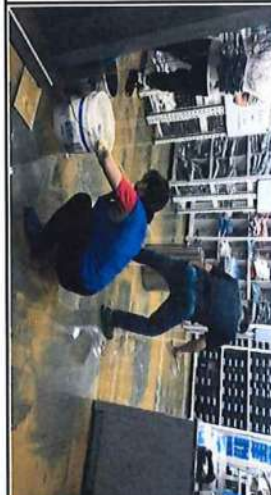
| 구분 | 공종 | 위 치 | | | 하 자 내 역 | 하 자 사 진 | 비 고<br>(처리결과) |
|---|---|---|---|---|---|---|---|
| 19 | 누수 | M2 | 2 | 아디다스 | - 아디다스 매장 천정 누수 다수 발생.<br>(3층 옥외 바닥 및 우수배관 주변으로 누수가 발생되어 2층 매장 상부 천정으로 빗물 유입) | | |

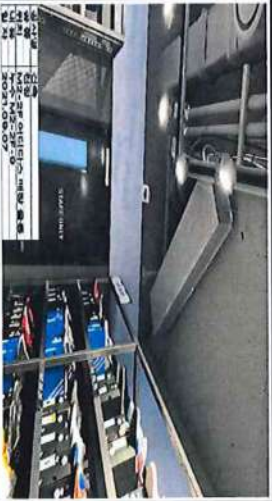
| 구분 | 공종 | 위 치 | | | 하 자 내 역 | 하 자 사 진 | 비 고<br>(처리결과) |
|---|---|---|---|---|---|---|---|
| 20 | 누수 | M2 | 2 | 아디다스 | - 아디다스 매장 천정 다수의 구간이 준공전부터 누수가 발생되어, 물받이 통을 설치해 놓았으며, 현재에도 지속적으로 누수 발생.<br>(6개소) | | |

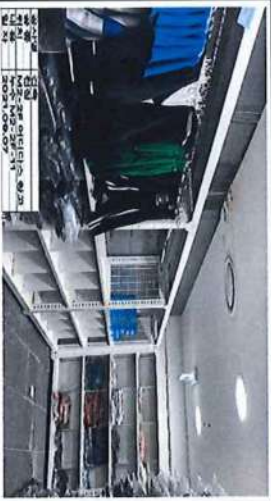
| 구분 | 공종 | 위 치 | | | 하 자 내 역 | 하 자 사 진 | 비 고<br>(처리결과) |
|---|---|---|---|---|---|---|---|
| 21 | 누수 | M2 | 2 | 아디다스 | - 아디다스 창고 천장 및 측벽 누수 다수 발생. | | |

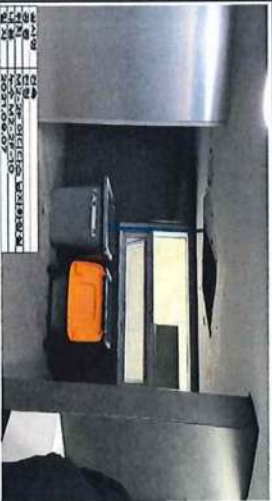
| 구분 | 공종 | 위 치 | | | 하 자 내 역 | 하 자 사 진 | 비 고<br>(처리결과) |
|---|---|---|---|---|---|---|---|
| 22 | 누수 | M2 | 2 | 아디다스 옆 화장실 | - 남자화장실 상부 누수 발생으로 천장 석고보드 오염 및 점검구 파손. | | |

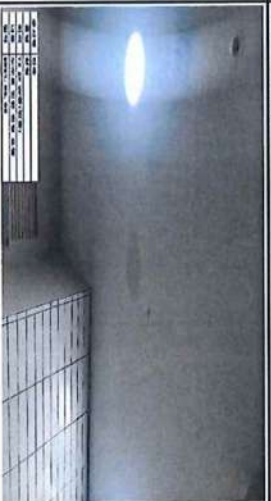
| 구분 | 공종 | 위 치 | | | 하 자 내 역 | 하 자 사 진 | 비 고<br>(처리결과) |
|---|---|---|---|---|---|---|---|
| 23 | 누수 | M2 | 2 | 빈폴 매장 | - 빈폴 매장 카운터 위 천장 석고보드 누수로 인한 오염.<br>(누수 원인 조치 및 천장 교체 및 도색 요함) | | |

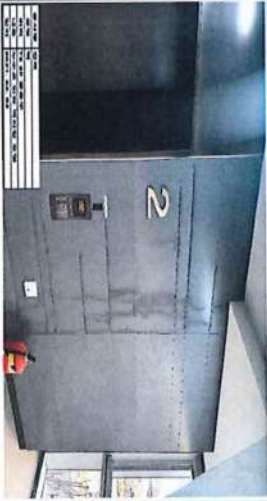
| 구분 | 공종 | 위 치 | | | 하 자 내 역 | 하 자 사 진 | 비 고<br>(처리결과) |
|---|---|---|---|---|---|---|---|
| 25 | 누수 | M2 | 2 | 공용부 | - 14호기 승강기 벽타일 누수로 인한 오염.<br>(누수 원인 조치 요함) | | |

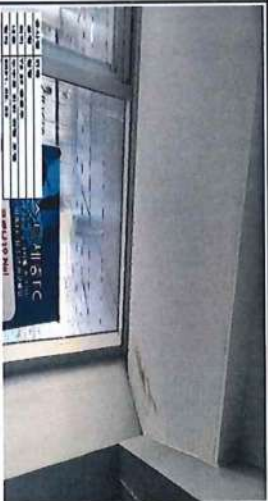
| 구분 | 공종 | 위 치 | | | 하 자 내 역 | 하 자 사 진 | 비 고<br>(처리결과) |
|---|---|---|---|---|---|---|---|
| 27 | 누수 | M2 | 2 | 공용부 | - 에스컬레이터 앞 천장 누수로 인한 오염.<br>(누수 원인 조치 및 오염부분 재 도색 요함) | | |

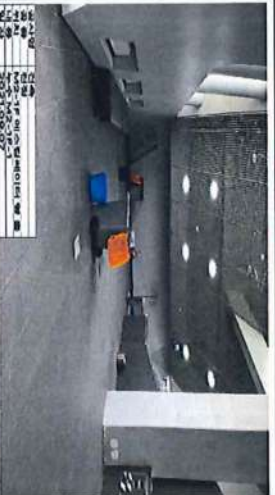
| 구분 | 공종 | 위 치 | | | 하 자 내 역 | 하 자 사 진 | 비 고<br>(처리결과) |
|---|---|---|---|---|---|---|---|
| 29 | 누수 | M2 | 1 | 에스컬레이터 주변<br>(우편함 방향) | <ul style="list-style-type: none"> <li>- 에스컬레이터 옆 (우편함 쪽) 상부 누수 다수 발생.</li> </ul> | | |

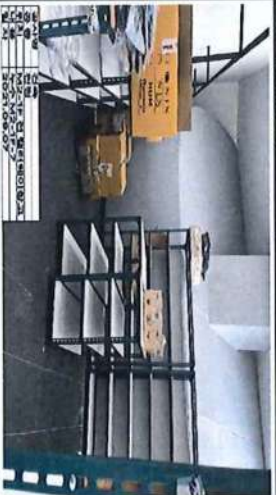
| 구분 | 공종 | 위 치 | | | 하 자 내 역 | 하 자 사 진 | 비 고<br>(처리결과) |
|---|---|---|---|---|---|---|---|
| 30 | 누수 | M2 | 1 | 캘러웨이 창고 | <ul style="list-style-type: none"> <li>- 캘러웨이 매장 안쪽 창고 누수 발생.<br/>(누수 원인 조치 및 오염부분 재 도색 요함)</li> </ul> | | |

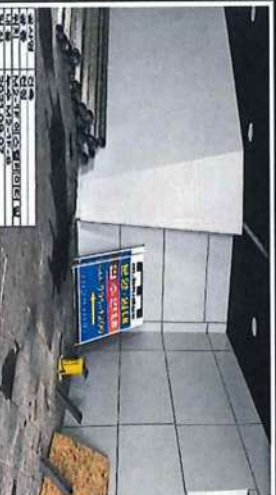
| 구분 | 공종 | 위 치 | | | 하 자 내 역 | 하 자 사 진 | 비 고<br>(처리결과) |
|---|---|---|---|---|---|---|---|
| 31 | 누수 | M2 | 1 | 옥외 에스컬레이터 하부 | <ul style="list-style-type: none"> <li>- 옥외 에스컬레이터 하부 누수 발생.</li> </ul> | | |

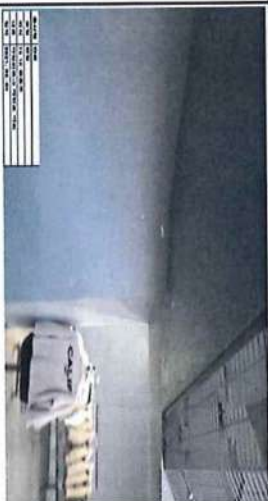
| 구분 | 광종 | 위 치 | | | 하 자 내 역 | 하 자 사 진 | 비 고<br>(처리결과) |
|---|---|---|---|---|---|---|---|
| 33 | 누수 | M2 | 1 | 공용부 | - 파벨리온(3) 천장 누수 발생 및 누수로 인한 페인트 박리.<br>(누수 원인 조치 및 페인트 박리부분 재 도장 요함) | | |

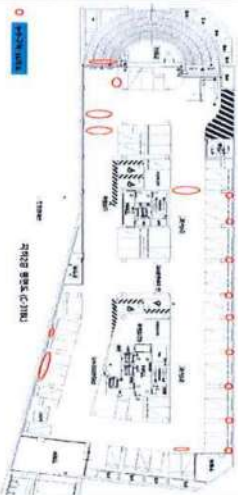
| 구분 | 공종 | 위 치 | | | 하 자 내 역 | 하 자 사 진 | 비 고<br>(처리결과) |
|---|---|---|---|---|---|---|---|
| 37 | 누수 | M2 | B2 | 공용부 | - 지하 주차장 천정 누수 18개소 발생.<br>- 천정 누수로 인하여 내화 품질 탈락이 발생되어 안전사고 발생위험.<br>(천정 누수 및 품질 탈락부분 조치 요함) | | |

| 구분 | 공종 | 위 치 | | 하 자 내 역 | 비 고<br>(처리결과) |
|---|---|---|---|---|---|
| 37 | 누수 | M2 | B2 | 공용부 | - 지하 주차장 천정 누수 18개소 발생.<br>- 천정 누수로 인하여 내화 품질 탈락이 발생되어 안전사고 발생위험.<br>(천정 누수 및 품질 탈락부분 조치 요함) |

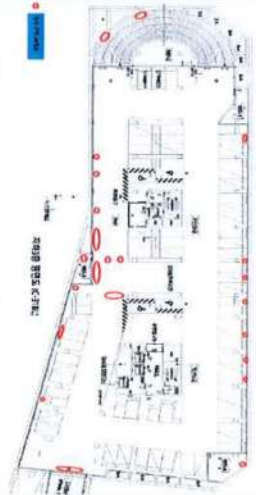
| 구분 | 공종 | 위 치 | | | 하 자 내 역 | 하 자 사 진 | 비 고<br>(처리결과) |
|---|---|---|---|---|---|---|---|
| 38 | 누수 | M2 | B3 | 공용부 | - 지하 주차장 천정 누수 23개소 발생.<br>- 천정 누수로 인하여 내화 품질 탈락이 발생되어 안전사고 발생위험.<br>(천정 누수 및 품질 탈락부분 조치 요함) | | |

| 구분 | 공종 | 위치 | | 하 자 내 역 | 비 고<br>(처리결과) |
|---|---|---|---|---|---|
| 38 | 누수 | M2 | B3 | 공용부 | <ul style="list-style-type: none"> <li>- 지하 주차장 천정 누수 23개소 발생.</li> <li>- 천정 누수로 인하여 내화 품질 탈락이 발생되어 안전사고 발생위험.</li> <li>(천정 누수 및 품질 탈락부분 조치 요함)</li> </ul> |

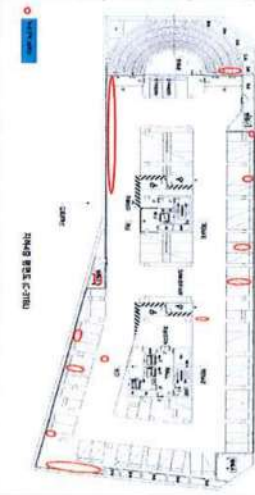
| 구분 | 공종 | 위 치 | | | 하 자 내 역 | 하 자 사 진 | 비 고<br>(처리결과) |
|---|---|---|---|---|---|---|---|
| 39 | 누수 | M2 | B4 | 공용부 | - 지하 주차장 누수 13개소 발생.<br>- 천정 누수로 인하여 내화 품질 탈락이 발생되어 안전사고 발생위험.<br>(천정 누수 및 품질 탈락부분 조치 요함) | | |

| 구분 | 공종 | 위치 | | 하 자 내 역 | 비 고<br>(처리결과) |
|---|---|---|---|---|---|
| 39 | 누수 | M2 | B4 | 공용부 | - 지하 주차장 누수 13개소 발생.<br>- 천정 누수로 인하여 내화 품질 탈락이 발생되어 안전사고 발생위험.<br>(천정 누수 및 품질 탈락부분 조치 요함) |

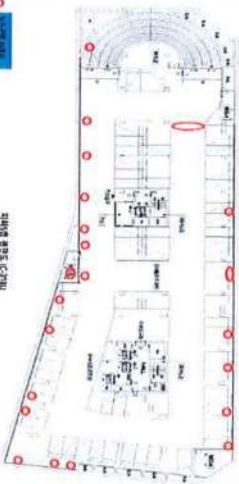
| 구분 | 공종 | 위 치 | | | 하 자 내 역 | 하 자 사 진 | 비 고<br>(처리결과) |
|---|---|---|---|---|---|---|---|
| 40 | 누수 | M2 | B5 | 공용부 | <ul style="list-style-type: none"> <li>- 지하 주차장 누수 22개소 발생.</li> <li>- 천정 누수로 인하여 내화 품질 탈락이 발생되어 안전사고 발생위험.</li> </ul> (천정 누수 및 품질 탈락부분 조치 요함) | | |

| 구분 | 공종 | 위치 | | 하 자 내 역 | 비 고<br>(처리결과) |
|---|---|---|---|---|---|
| 40 | 누수 | M2 | B5 | 공용부 | <ul style="list-style-type: none"> <li>- 지하 주차장 누수 22개소 발생.</li> <li>- 천정 누수로 인하여 내화 품질 타락이 발생되어 안전사고 발생위험.</li> </ul> (천정 누수 및 품질 타락부분 조치 요함) |

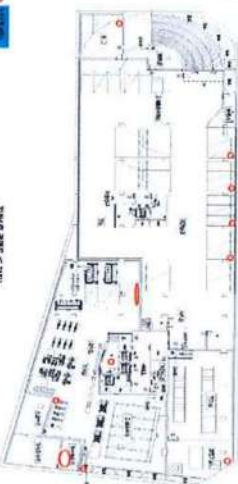
| 구분 | 공종 | 위 치 | | | 하 자 내 역 | 하 자 사 진 | 비 고<br>(처리결과) |
|---|---|---|---|---|---|---|---|
| 41 | 누수 | M2 | B6 | 공용부 | <ul style="list-style-type: none"> <li>- 지하 주차장 누수 12개소 발생.</li> <li>- 천정 누수로 인하여 내화 품질 탈락이 발생되어 안전사고 발생위험.</li> </ul> (천정 누수 및 품질 탈락부분 조치 요함) | | |

| 구분 | 공종 | 위 치 | | 하 자 내 역 | 비 고<br>(처리결과) |
|---|---|---|---|---|---|
| 41 | 누수 | M2 | B6 | 공용부 | <ul style="list-style-type: none"> <li>- 지하 주차장 누수 12개소 발생.</li> <li>- 천정 누수로 인하여 내화 품질 타락이 발생되어 안전사고 발생위험.</li> </ul> (천정 누수 및 품질 타락부분 조치 요함) |
