현물종람확인서

세종특별자치시 어진동 510, 513 소재 구분 건물 15개호

엠브릿지 건축_하자 Check List.

1) 현장명 : M1동 세종특별자치시 도움 3로 19 (어진동 510번지)

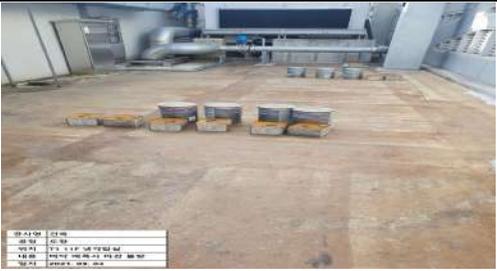
구분	공종	위 치			하 자 내 역	하 자 사 진	비 고 (처리결과)
		동	층	장 소			
1	도장	T1	11	공용부	냉각탑 바닥 에폭시 마감 불량.

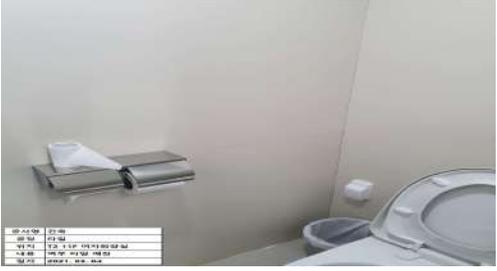
2	타일	T2	11	공용부	여자 화장실 벽부 타일 파손.

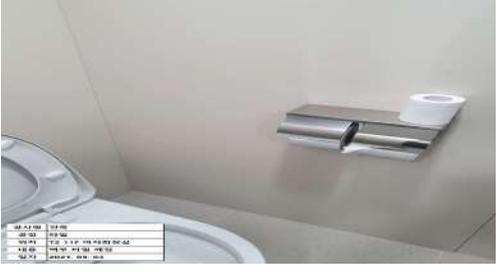
3	타일	T2	11	공용부	여자 화장실 벽부 타일 파손.

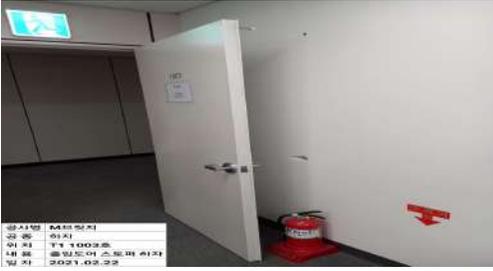
5	석고보드	T1	10	1003호	벽면 석고보드 파손.

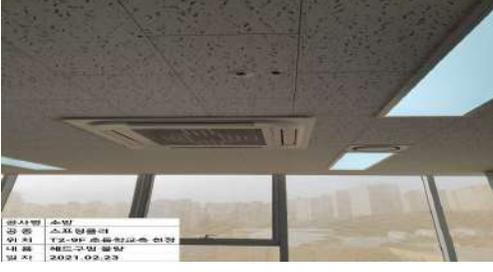
7	텍스	T2	9	공용부	스프링 쿨러 주변 텍스 타공불량.

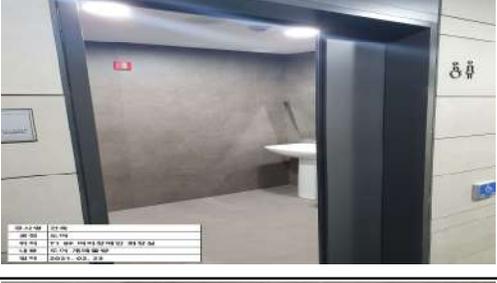
10	도어	T1	8	공용부	여자 장애인 화장실 도어 개폐 불량.

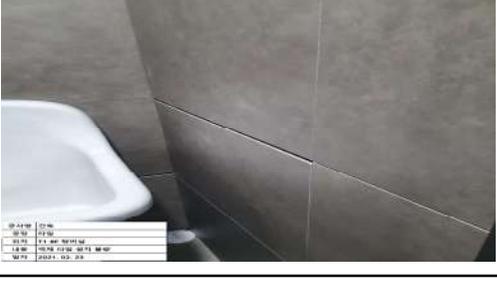
11	타일	T1	8	공용부	탕비실 벽체 타일 설치 불량.

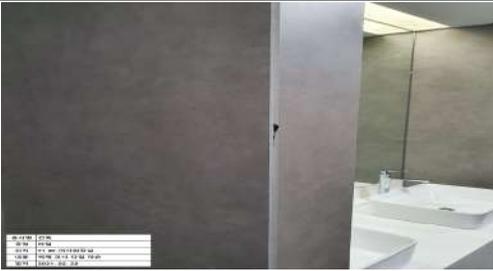
구분	공종	위 치			하 자 내 역	하 자 사 진	비 고 (처리결과)
		동	층	장 소			
12	타일	T1	8	공용부	여자 화장실 벽부 코너 타일 파손.

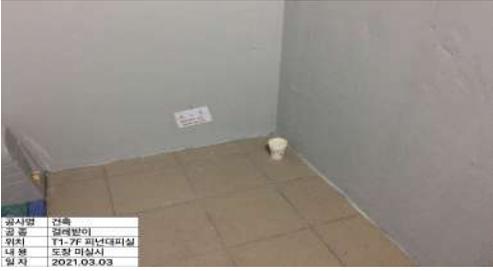
13	도장	T1	7	공용부	피난 대피실 벽부 걸레받이 도장 누락.

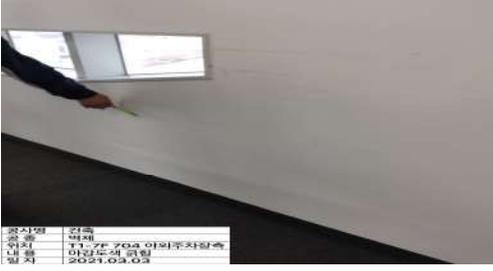
14	도장	T1	7	704호	호실내 벽부 마감도색 굵힘.

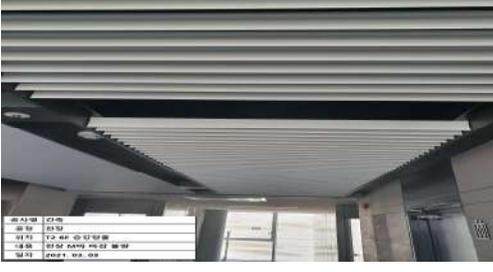
15	천장	T2	6	공용부	승강장 홀 M바 마감 불량.

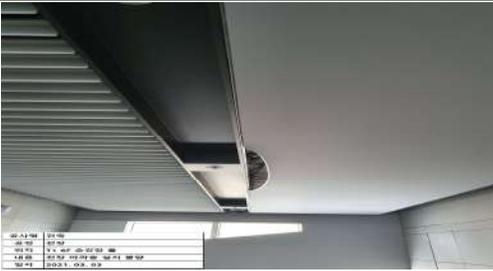
구분	공종	위 치			하 자 내 역	하 자 사 진	비 고 (처리결과)
		동	층	장 소			
16	천장	T1	6	공용부	승강장 홀 바라솔 설치 불량.

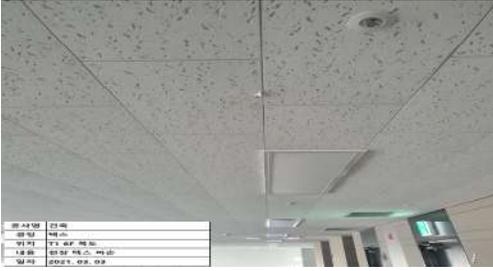
17	텍스	T1	6	공용부	복도 천장 텍스 파손.

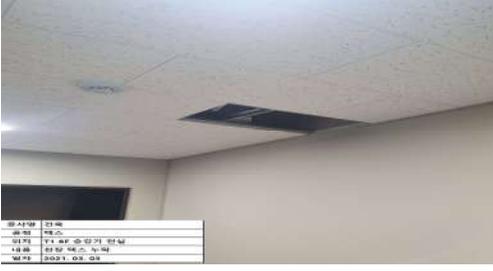
18	텍스	T1	6	공용부	승강기 홀 천장 텍스 누락.

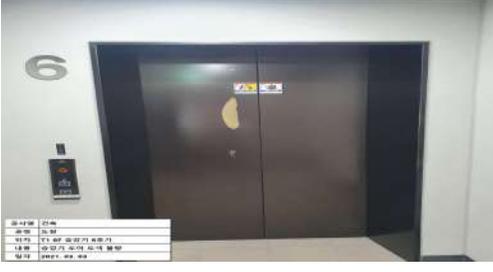
19	도장	T1	6	공용부	승강기 6호기 도어 도장 불량.

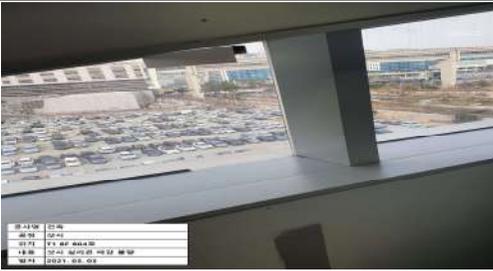
구분	공종	위 치			하 자 내 역	하 자 사 진	비 고 (처리결과)
		동	층	장 소			
20	샷시	T1	6	604호	호실 내 샷시 실리콘 마감 불량.

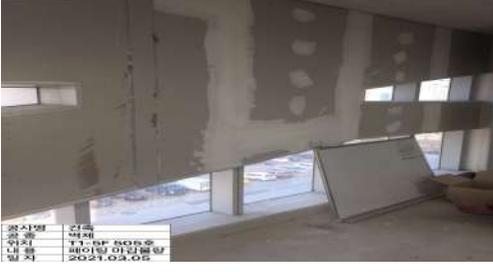
23	도장	T1	5	505호	호실 벽체 도장 미 시공.

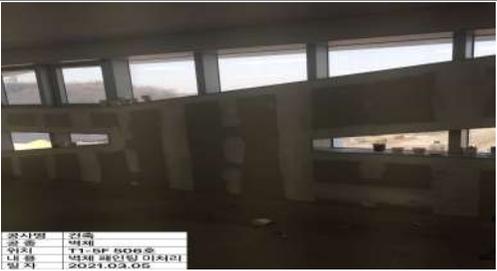
구분	공종	위치			하 자 내 역	하 자 사 진	비 고 (처리결과)
		동	층	장 소			
24	도장	T1	5	506호	호실 벽체 도장 미 시공.

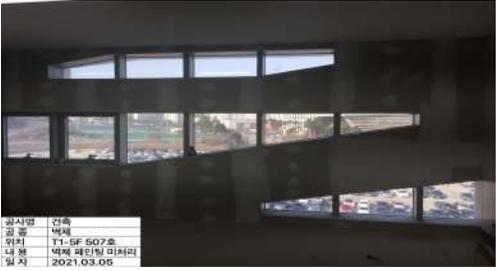
25	도장	T1	5	507호	호실 벽체 도장 미 시공.

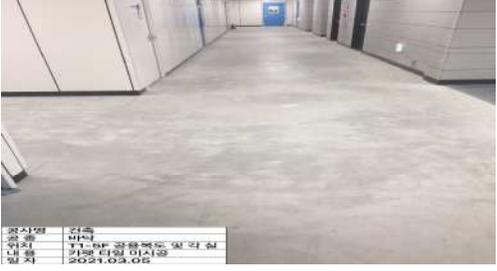
26	타일	T1	5	공용부	복도 바닥 타일 미 시공.

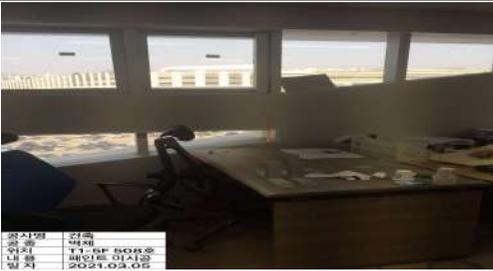
구분	공종	위 치			하 자 내 역	하 자 사 진	비 고 (처리결과)
		동	층	장 소			
28	도장	T1	5	508호	호실 벽체 도장 미 시공.

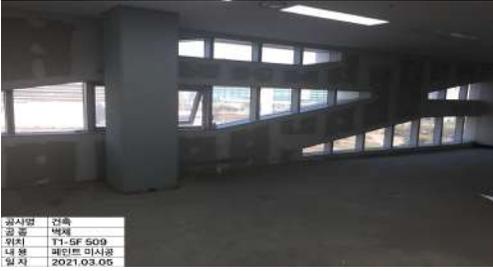
29	도장	T1	5	509호	호실 벽체 도장 미 시공.

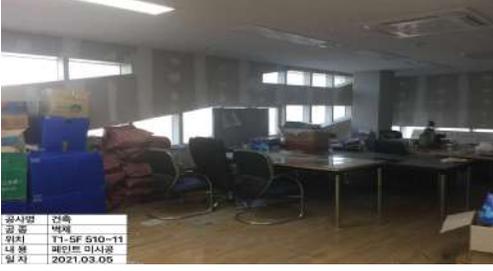
30	도장	T1	5	510호~511호	호실 벽체 도장 미 시공.

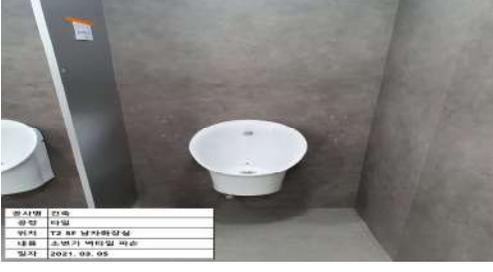
31	타일	T2	5	공용부	남자 화장실 소변기 벽 타일 파손.

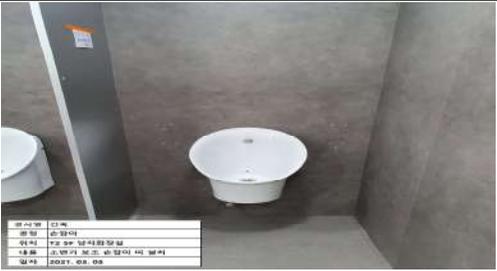
구분	공종	위 치			하 자 내 역	하 자 사 진	비 고 (처리결과)
		동	층	장 소			
32	손잡이	T2	5	공용부	남자 화장실 소변기 보조 손잡이 미 설치.

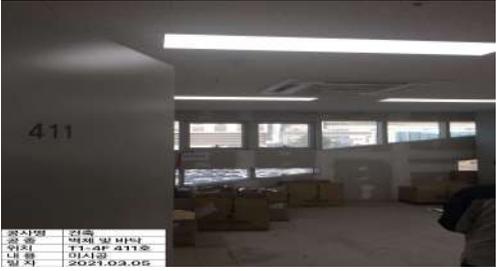
33	타일	T1	4	411호	호실 바닥 타일 미 시공.

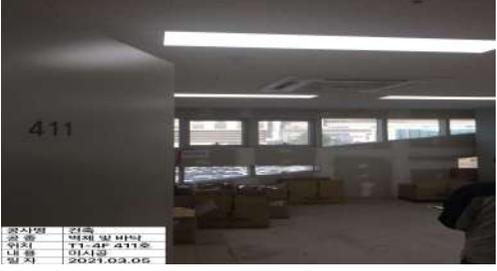
34	도장	T1	4	411호	호실 벽체 도장 미 시공.

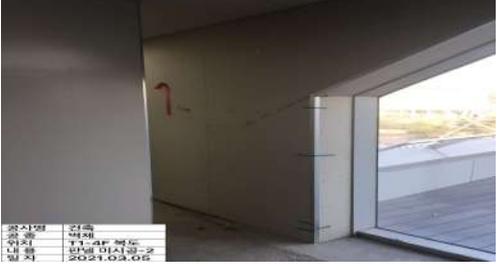
35	벽체	T1	4	411호	호실 판넬 미 시공.

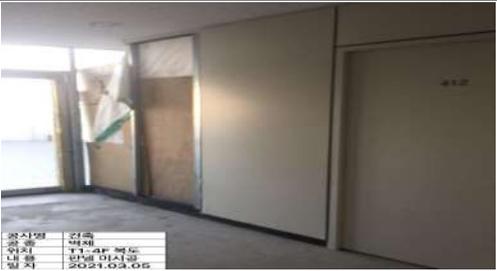
구분	공종	위 치			하 자 내 역	하 자 사 진	비 고 (처리결과)
		동	층	장 소			
36	벽체	T1	4	412호	호실 판넬 미 시공.

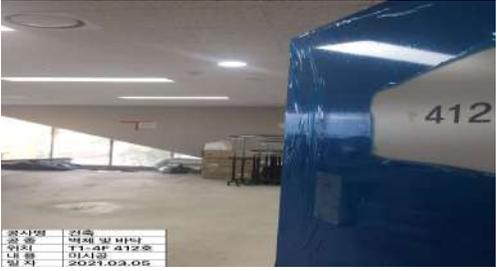
37	타일	T1	4	412호	호실 바닥 타일 미 시공.

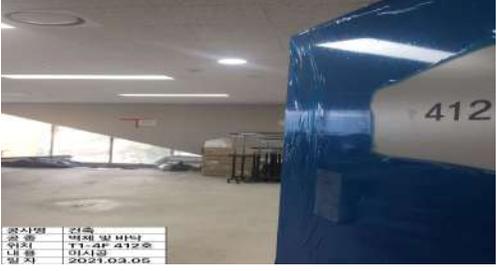
38	도장	T1	4	412호	호실 벽체 도장 미 시공.

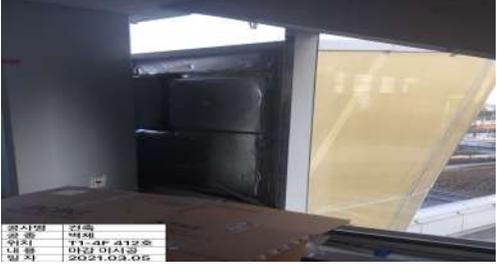
39	벽체	T1	4	412호	호실 판넬 미 시공.

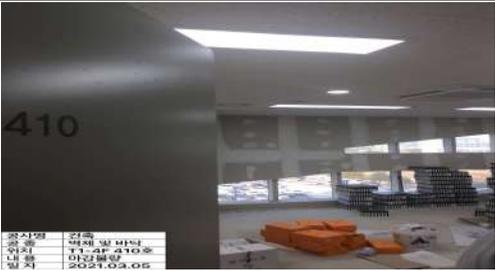
구분	공종	위 치			하 자 내 역	하 자 사 진	비 고 (처리결과)
		동	층	장 소			
40	타일	T1	4	410호	호실 바닥 타일 미 시공.

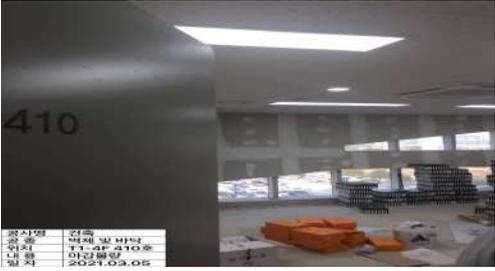
41	도장	T1	4	410호	호실 벽체 도장 미 시공.

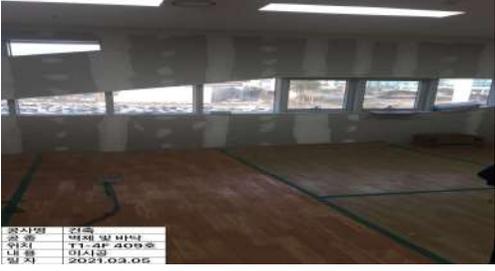
42	타일	T1	4	409호	호실 바닥 타일 미 시공.

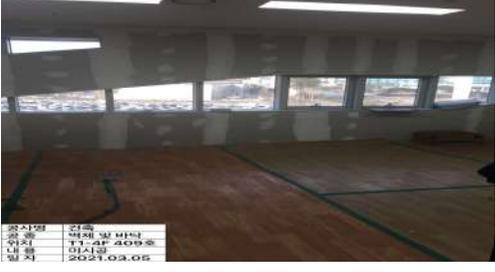
43	도장	T1	4	409호	호실 벽체 도장 미 시공.

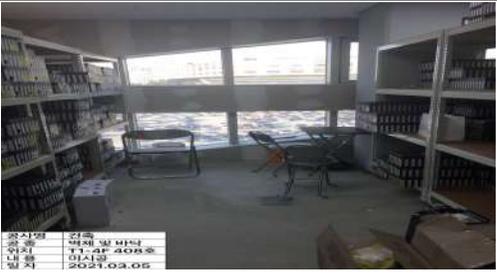
구분	공종	위치			하 자 내 역	하 자 사 진	비 고 (처리결과)
		동	층	장 소			
44	타일	T1	4	408호	호실 바닥 타일 미 시공.

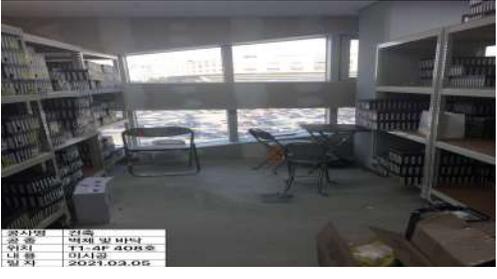
45	도장	T1	4	408호	호실 벽체 도장 미 시공.

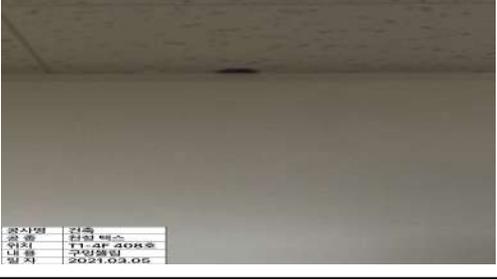
46	텍스	T1	4	408호	호실 내 천장 텍스 불량.

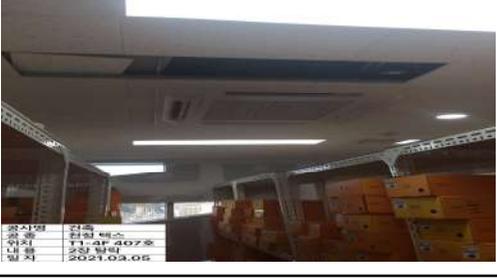
47	텍스	T1	4	407호	호실 내 천장 텍스 마감 불량.

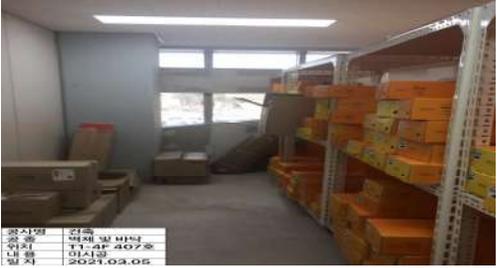
구분	공종	위 치			하 자 내 역	하 자 사 진	비 고 (처리결과)
		동	층	장 소			
48	타일	T1	4	407호	호실 바닥 타일 미 시공.

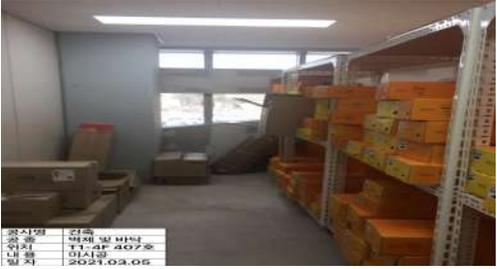
49	도장	T1	4	407호	호실 벽체 도장 미 시공.

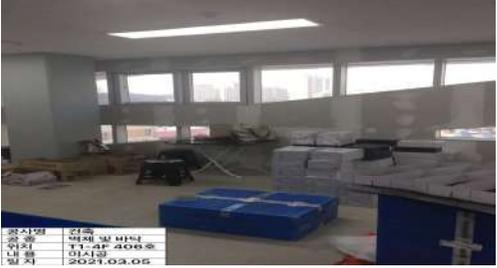
50	타일	T1	4	406호	호실 바닥 타일 미 시공.

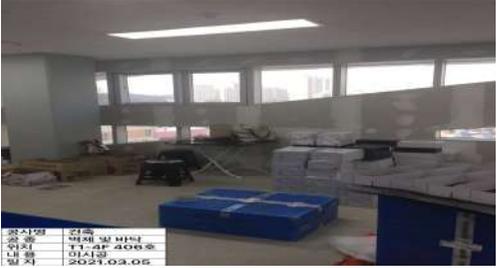
51	도장	T1	4	406호	호실 벽체 도장 미 시공.

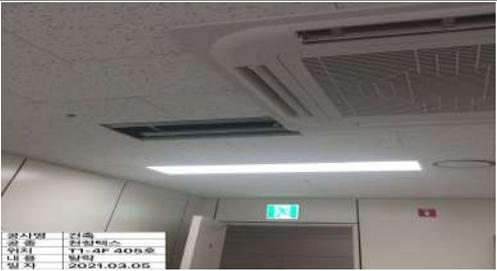
구분	공종	위 치			하 자 내 역	하 자 사 진	비 고 (처리결과)
		동	층	장 소			
52	텍스	T1	4	405호	호실 내 천장 텍스 마감 불량.

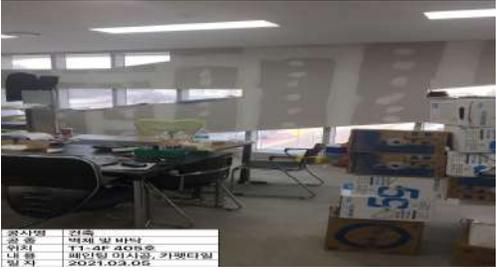
53	타일	T1	4	405호	호실 바닥 타일 미 시공.

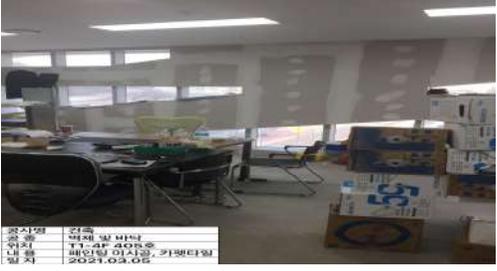
54	도장	T1	4	405호	호실 벽체 도장 미 시공.

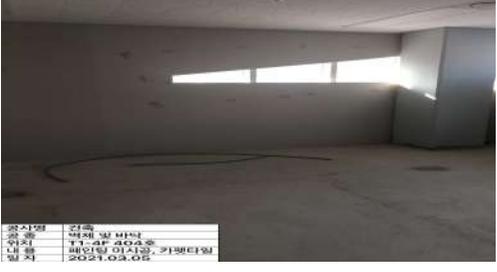
55	타일	T1	4	404호	호실 바닥 타일 미 시공.

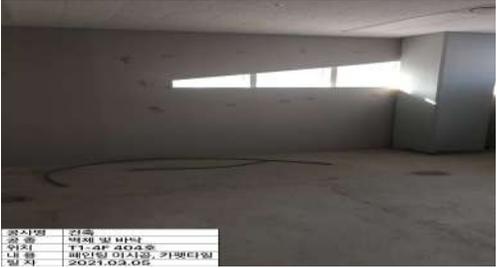
구분	공종	위 치			하 자 내 역	하 자 사 진	비 고 (처리결과)
		동	층	장 소			
56	도장	T1	4	404호	호실 벽체 도장 미 시공.

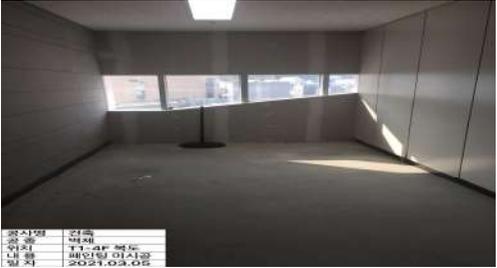
공사명 건축 공종 벽체 및 바닥 위치 T1-4F 404호 내용 패인팅 미시공, 카펫타일 일차 2021.03.05	
57	타일	T1	4	공용부	호실 바닥 타일 미 시공.

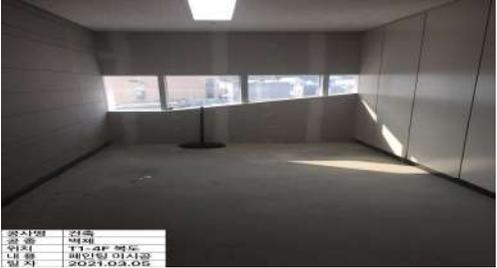
공사명 건축 공종 벽체 위치 T1-4F 공용부 내용 패인팅 미시공 일차 2021.03.05	
58	도장	T1	4	공용부	호실 벽체 도장 미 시공.

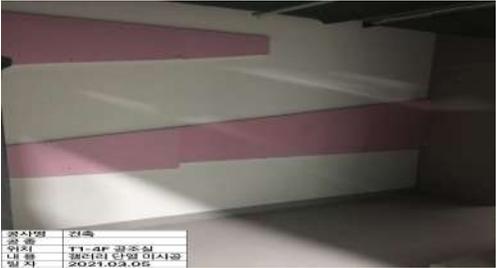
공사명 건축 공종 벽체 위치 T1-4F 공용부 내용 패인팅 미시공 일차 2021.03.05	
59	샷시	T1	4	공용부	공조실 내부 갤러리 마감 불량.

공사명 건축 공종 T1-4F 공조실 위치 갤러리 내부 내용 패인팅 미시공 일차 2021.03.05

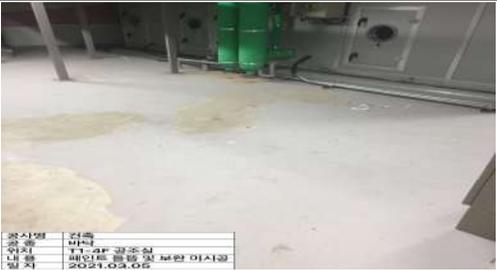
구분	공종	위 치			하 자 내 역	하 자 사 진	비 고 (처리결과)
		동	층	장 소			
60	도장	T1	4	공용부	공조실 바닥 에폭시 박리.

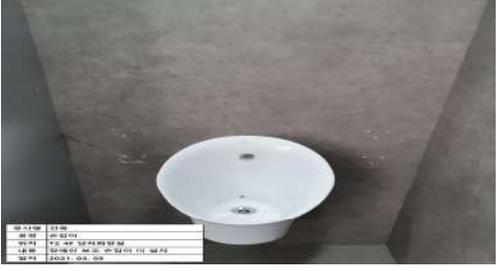
62	손잡이	T2	4	공용부	남자 화장실 소변기 보조 손잡이 미 설치.

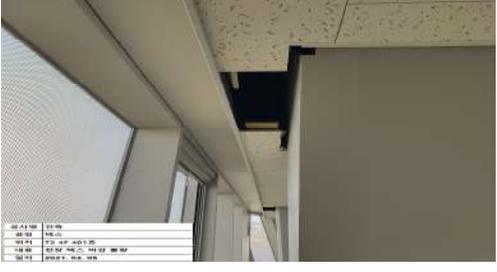
63	텍스	T2	4	401호	호실 내 천장 텍스 마감 불량.

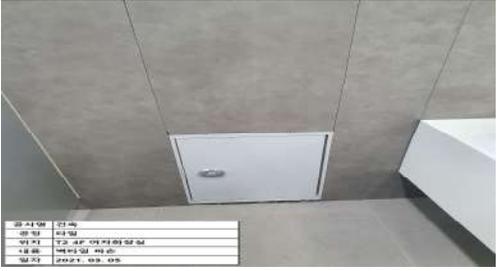
65	타일	T2	4	공용부	여자 화장실 벽타일 파손

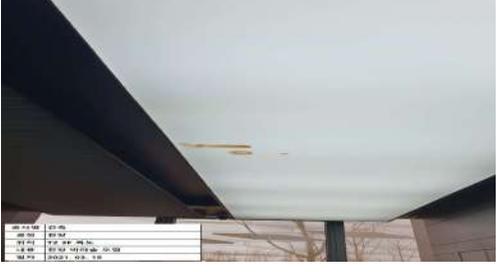
67	천장	T2	3	공용부	승강장홀 천장 바라솔 오염.

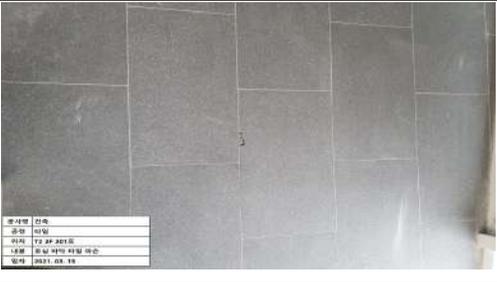
구분	공종	위 치			하 자 내 역	하 자 사 진	비 고 (처리결과)
		동	층	장 소			
68	타일	T2	3	301호	호실 내 바닥 타일 파손.

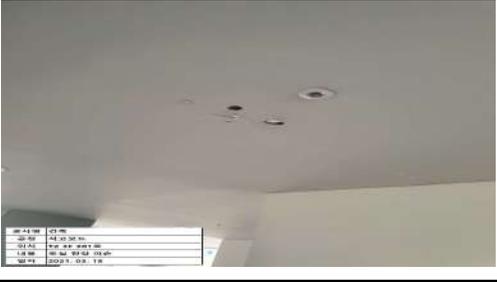
69	석고보드	T2	3	301호	호실 내 천장 석고보드 타공 불량.

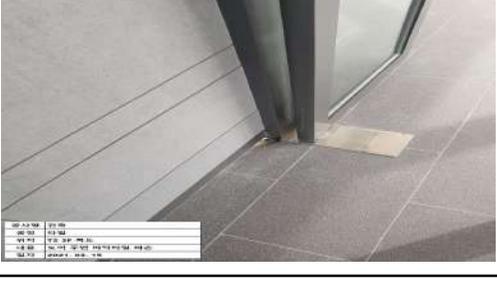
71	타일	T2	3	공용부	도어 주변 바닥 타일 파손.

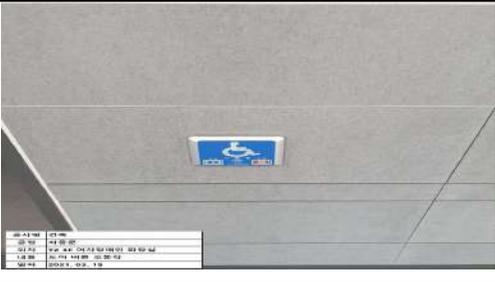
구분	공종	위 치			하 자 내 역	하 자 사 진	비 고 (처리결과)
		동	층	장 소			
72	자동문	T2	3	공용부	여자장애인 화장실 도어 오동작.

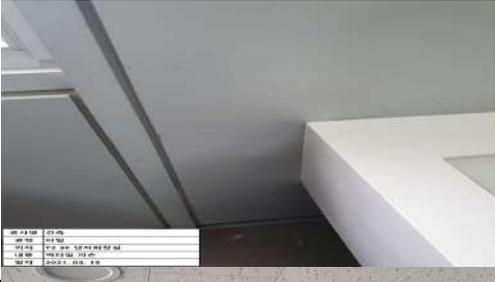
73	타일	T2	3	공용부	남자화장실 벽타일 파손.

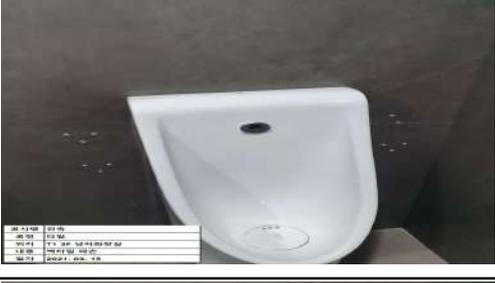
74	타일	T1	3	공용부	남자화장실 벽타일 파손.

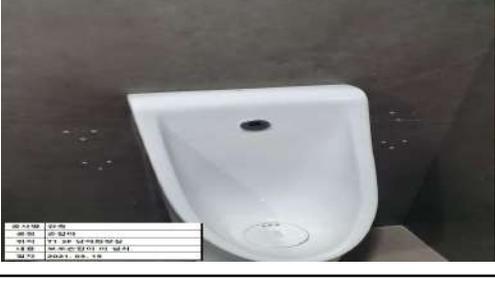
75	손잡이	T1	3	공용부	남자화장실 보조손잡이 미 설치.

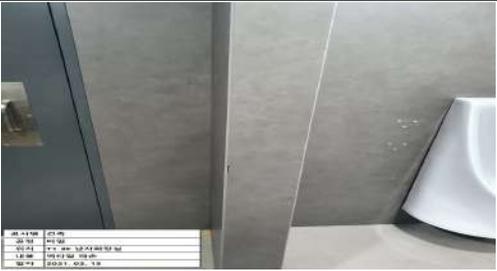
구분	공종	위 치			하 자 내 역	하 자 사 진	비 고 (처리결과)
		동	층	장 소			
76	타일	T1	3	공용부	남자화장실 코너 벽타일 파손.

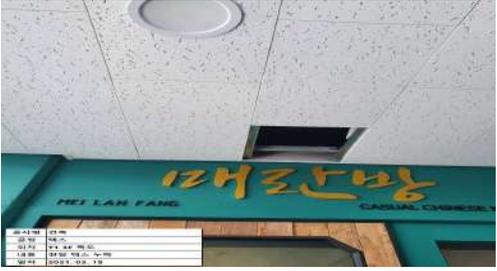
77	텍스	T1	3	공용부	화장실 앞 복도 텍스 누락.

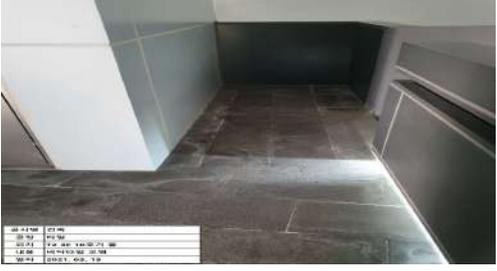
78	타일	T2	3	공용부	10호기 EL홀 바닥 타일 오염.

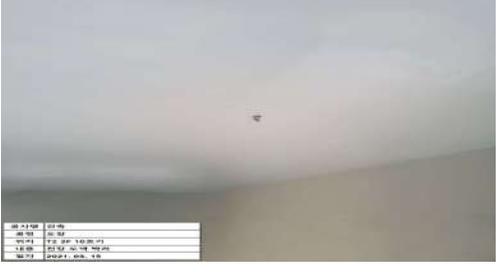
79	도장	T2	3	공용부	10호기 EL홀 천장 도장 박리.

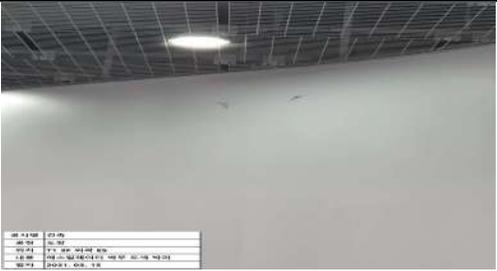
구분	공종	위 치			하 자 내 역	하 자 사 진	비 고 (처리결과)
		동	층	장 소			
80	도장	T1	3	공용부	외곽 에스컬레이터 벽부 도장 박리.

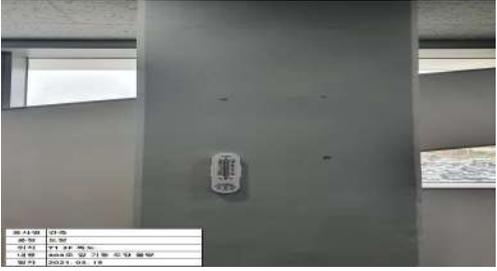
81	도장	T1	3	공용부	303호 앞 기둥 도장 불량.

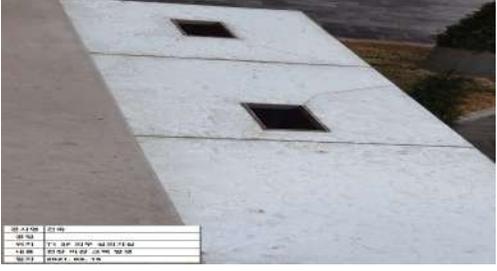
82	벽체	T1	3	공용부	외곽 실외기실 천장 크랙 발생.

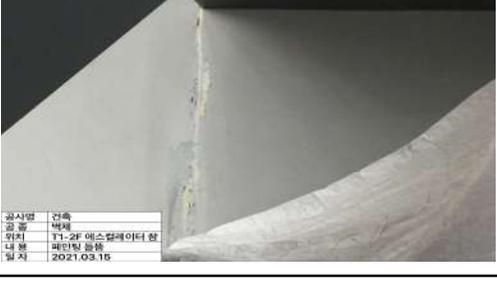
구분	공종	위 치			하 자 내 역	하 자 사 진	비 고 (처리결과)
		동	층	장 소			
88	도장	M1	2	공용부	에스컬레이터 벽 도장 박리.

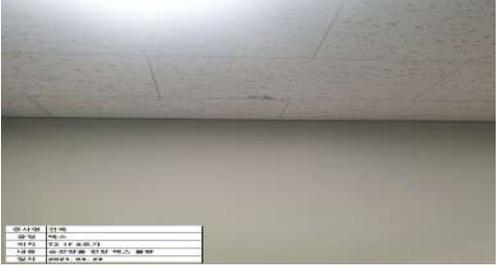
공사명: 견학 공종: 텍스 위치: 11-2F 승강기 내 용: 승강장 홀 천장 텍스 불량 일시: 2021.03.15	
91	석고보드	M1	1	공용부	출입문 상부 마감 불량.

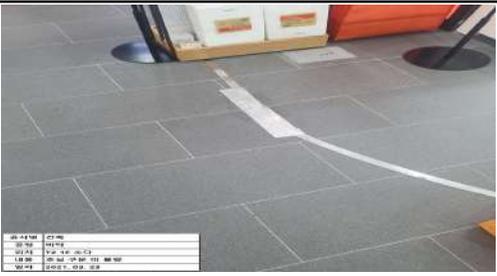
94	바닥	M1	1	더셈	호실 구분 띠 불량.

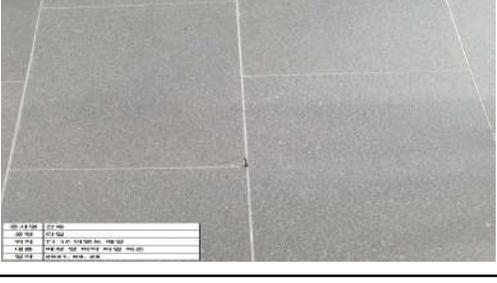
구분	공종	위 치			하 자 내 역	하 자 사 진	비 고 (처리결과)
		동	층	장 소			
100	타일	M1	1	공용부	이벤트 매장앞 바닥 타일 파손.

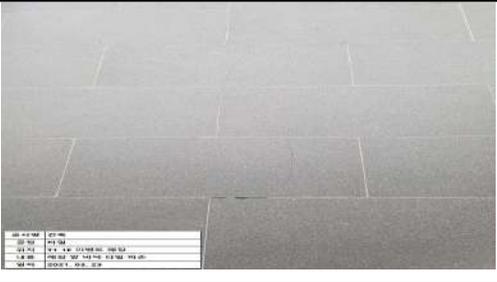
101	타일	M1	1	공용부	알로 매장앞 바닥 타일 파손.

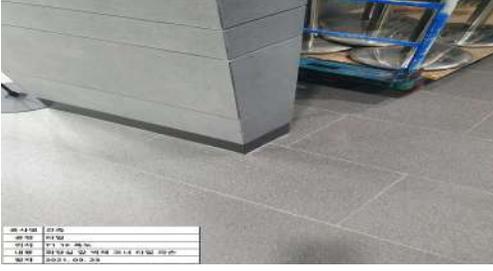
107	타일	M1	1	스트디오릭스	매장앞 바닥타일 파손.

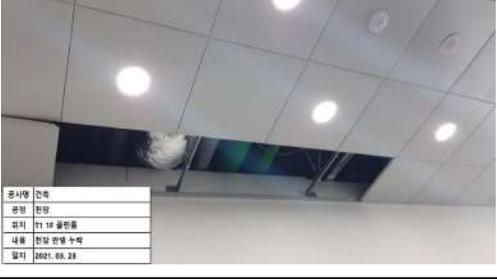
111	벽체	M1	1	공용부	출입문 상부 마감 불량.

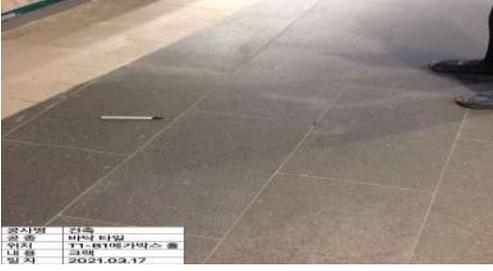
공사명 건축 공 종 바닥 타일 위 치 M1-17메가박스 홀 내 용 크랙 일 자 2021.03.17	
115	벽체	M1	B2	공용부	피난계단실 벽부 마감 불량.

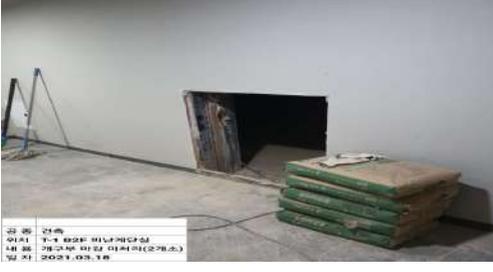
공 종 건축 위 치 B2동 피난계단실 내 용 개구부 마감 미처리(2개소) 일 자 2021.03.18

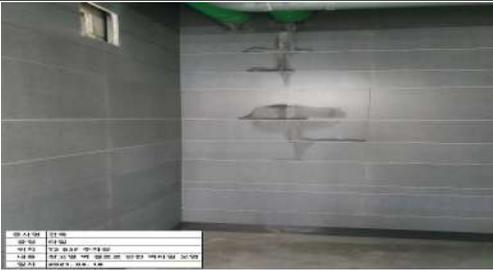
구분	공종	위 치			하 자 내 역	하 자 사 진	비 고 (처리결과)
		동	층	장 소			
124	타일	M1	B3	공용부	주차장 창고 옆 벽면 결로로 인한 벽타일 오염.

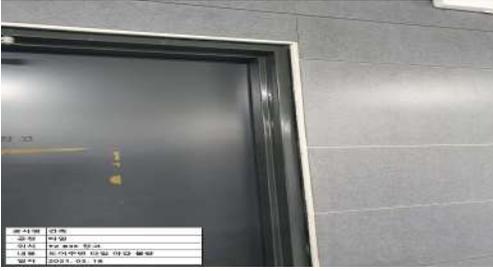
125	타일	M1	B3	공용부	창고2 도어 주변 벽 타일 마감 불량.

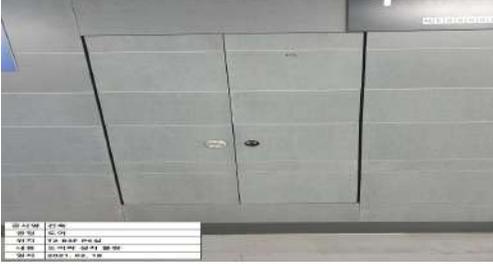
127	도어	M1	B3	공용부	PS실 도어락 설치 불량.

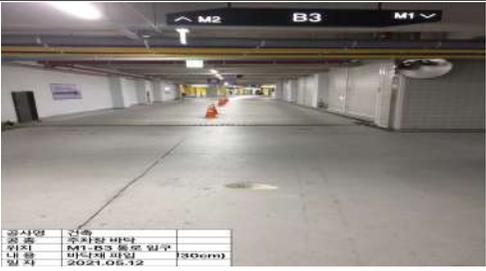
구분	공종	위 치			하 자 내 역	하 자 사 진	비 고 (처리결과)
		동	층	장 소			
128	미장	M1	B3	공용부	바닥재 파임.

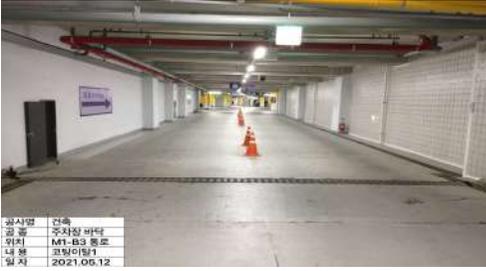
129	도장	M1	B3	공용부	지하 3층 통로 바닥 에폭시 박리.

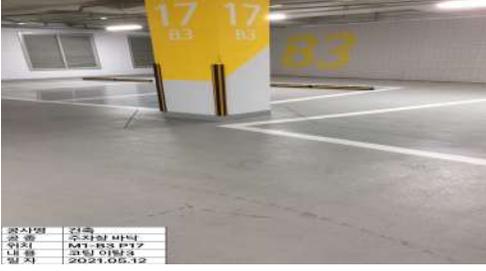
130	도장	M1	B3	공용부	주차장 17번 기둥 주변 바닥 에폭시 박리.

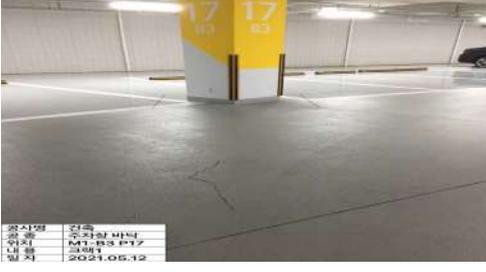
131	미장	M1	B3	공용부	주차장 17번 기둥 주변 바닥 크랙.

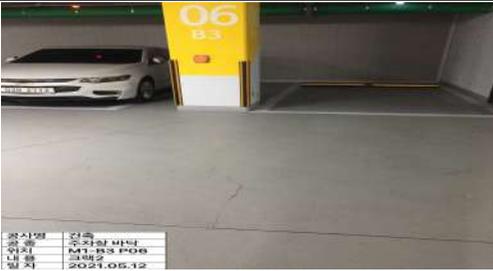
구분	공종	위 치			하 자 내 역	하 자 사 진	비 고 (처리결과)
		동	층	장 소			
132	미장	M1	B3	공용부	주차장 6번 기둥 주변 바닥 크랙.

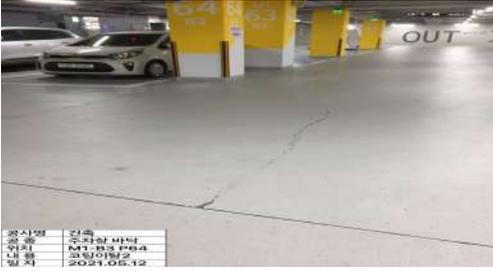
133	도장	M1	B3	공용부	주차장 64번 기둥 주변 바닥 에폭시 박리.

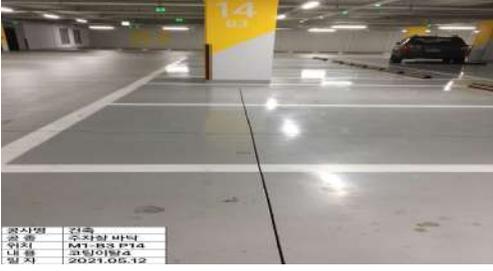
134	도장	M1	B3	공용부	주차장 14번 기둥 주변 바닥 에폭시 박리.

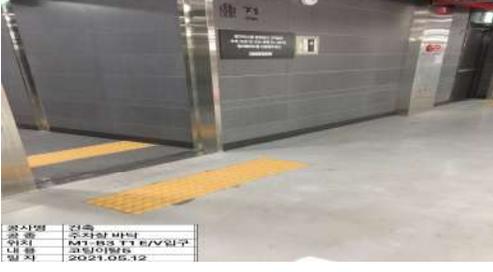
135	도장	M1	B3	공용부	T1 엘리베이터 입구 점자 블록 주변 에폭시 박리.

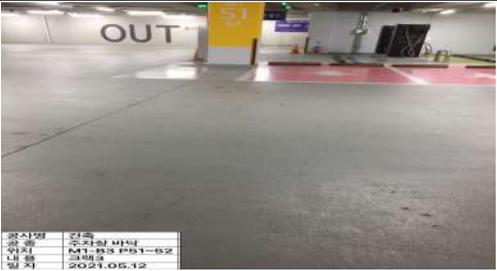
구분	공종	위 치			하 자 내 역	하 자 사 진	비 고 (처리결과)
		동	층	장 소			
136	도장	M1	B3	공용부	주차장 51번~52번 기둥 주변 바닥 에폭시 박리.

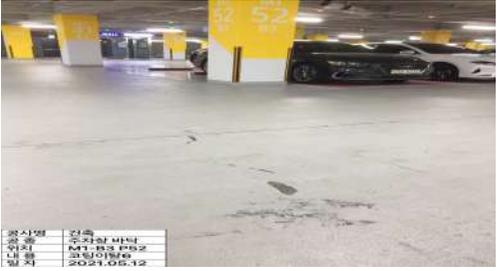
137	도장	M1	B3	공용부	주차장 52번 기둥 주변 바닥 에폭시 박리.

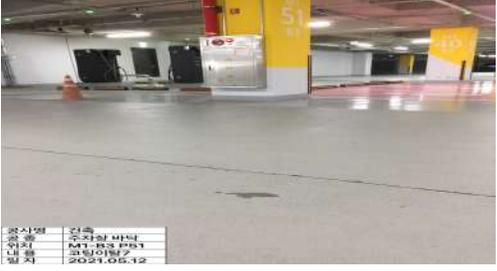
138	도장	M1	B3	공용부	주차장 51번 기둥 주변 바닥 에폭시 박리.

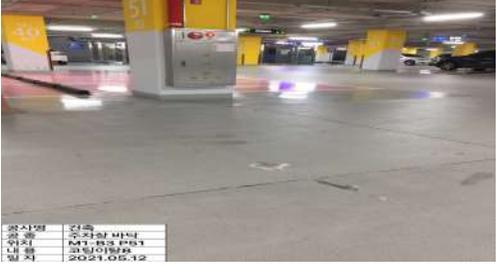
139	도장	M1	B3	공용부	주차장 51번 기둥 주변 바닥 에폭시 박리.

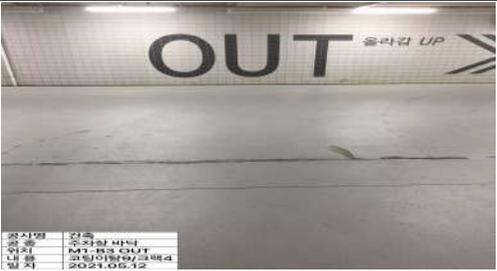
구분	공종	위 치			하 자 내 역	하 자 사 진	비 고 (처리결과)
		동	층	장 소			
140	도장	M1	B3	공용부	주차장 출구 주변 바닥 에폭시 박리 및 크랙.

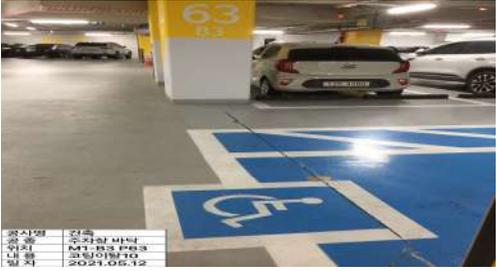
<p>공시명 건축 공종 주차장 바닥 위치 M1-B3 OUT 내용 코팅이탈/크랙4 일차 2021.05.12</p>	
141	도장	M1	B3	공용부	주차장 63번 기둥 주변 바닥 에폭시 박리.

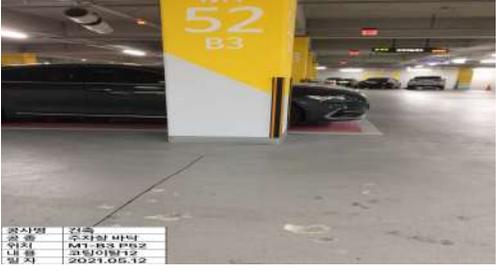
<p>공시명 건축 공종 주차장 바닥 위치 M1-B3 P63 내용 코팅이탈12 일차 2021.05.12</p>	
142	도장	M1	B3	공용부	주차장 52번 기둥 주변 바닥 에폭시 박리.

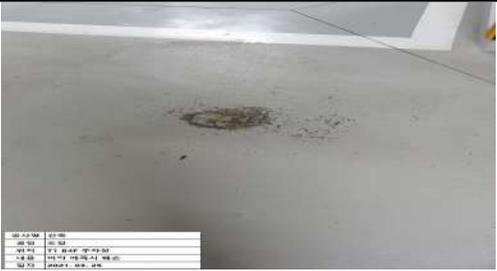
구분	공종	위 치			하 자 내 역	하 자 사 진	비 고 (처리결과)
		동	층	장 소			
144	도장	M1	B4	공용부	지하주차장 바닥 에폭시 훼손.

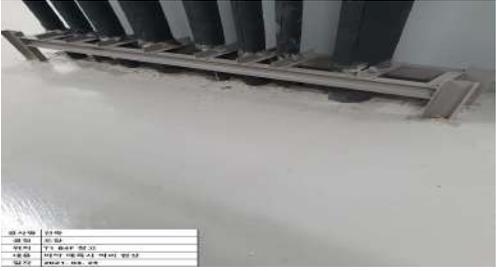
145	도장	M1	B4	공용부	창고 바닥 에폭시 박리.

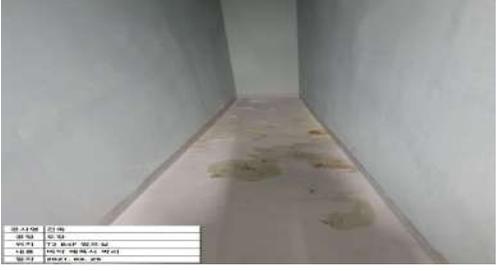
146	도장	M1	B4	공용부	펌프실 바닥 에폭시 박리.

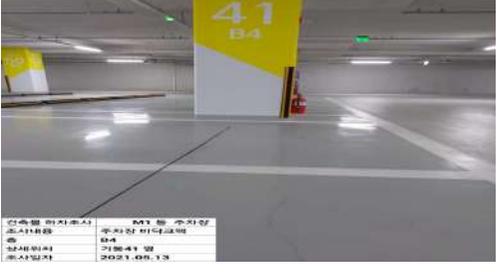
147	미장	M1	B4	공용부	주차장 41번 기둥 주변 바닥 크랙.

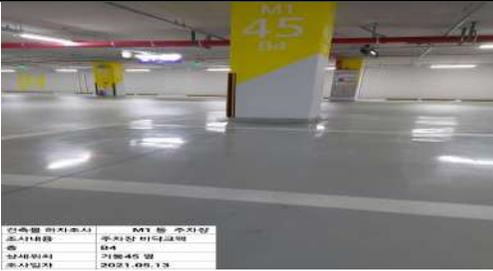
구분	공종	위치			하자내역	하자사진	비고 (처리결과)
		동	층	장소			
148	미장	M1	B4	공용부	주차장 45번 기둥 주변 바닥 크랙.

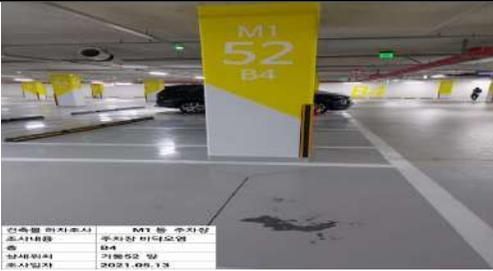
구분	공종	위 치			하 자 내 역	하 자 사 진	비 고 (처리결과)
		동	층	장 소			
152	도장	M1	B4	공용부	주차장 52번 기둥 주변 바닥 에폭시 오염.

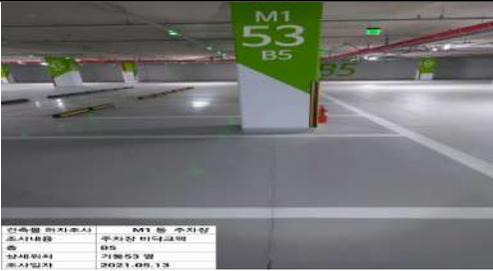
구분	공종	위치			하자내역	하자사진	비고 (처리결과)
		동	층	장소			
156	미장	M1	B5	공용부	주차장 53번 기둥 주변 바닥 크랙.

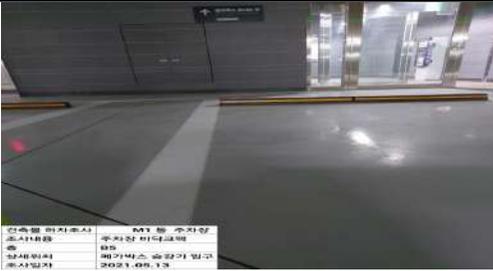
구분	공종	위 치			하 자 내 역	하 자 사 진	비 고 (처리결과)
		동	층	장 소			
160	미장	M1	B5	공용부	주차장 엘리베이터 입구 바닥 크랙.

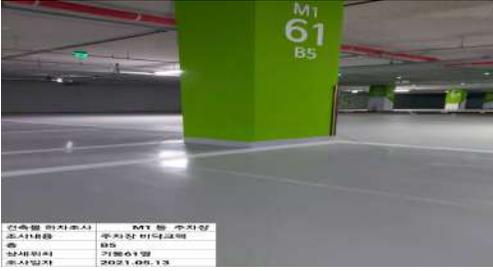
161	미장	M1	B5	공용부	주차장 61번 기둥 주변 바닥 크랙.

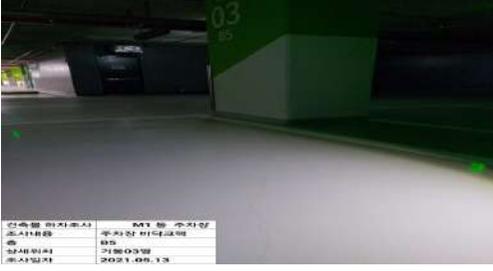
162	미장	M1	B5	공용부	주차장 03번 기둥 주변 바닥 크랙.

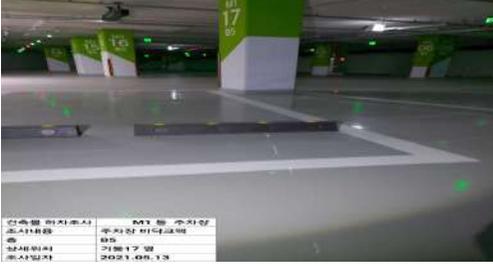
163	미장	M1	B5	공용부	주차장 17번 기둥 주변 바닥 크랙.

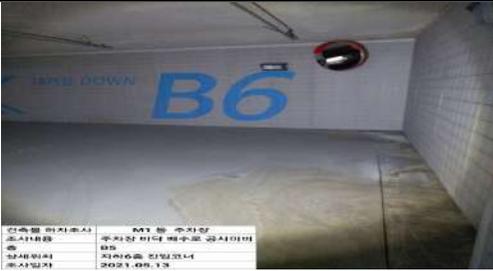
구분	공종	위 치			하 자 내 역	하 자 사 진	비 고 (처리결과)
		동	층	장 소			
164	도장	M1	B5	공용부	주차장 진입코너 주변 바닥 오염.

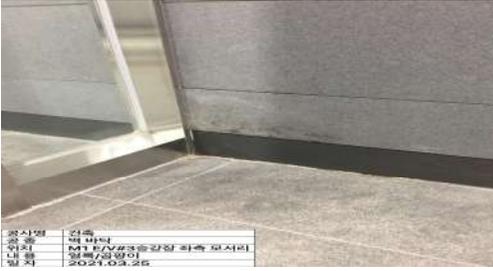
165	타일	M1	B6	공용부	승강장 홀 벽면 타일 오염 및 곰팡이 발생.

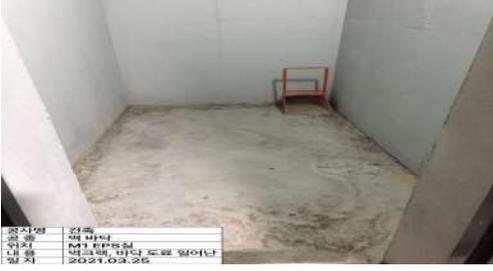
166	벽체	M1	B6	공용부	EPS실 벽면 크랙 발생.

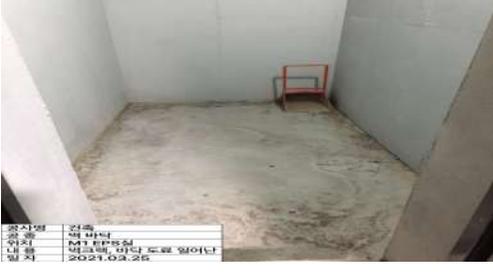
167	도장	M1	B6	공용부	EPS실 바닥 에폭시 박리.

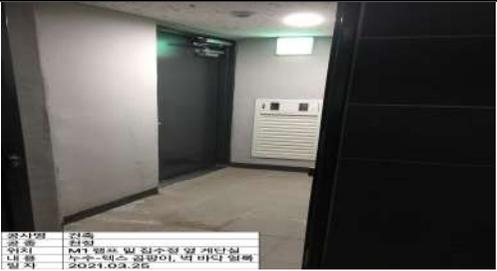
구분	공종	위 치			하 자 내 역	하 자 사 진	비 고 (처리결과)
		동	층	장 소			
168	텍스	M1	B6	공용부	피난계단실 천장 텍스 곰팡이로 인한 오염.

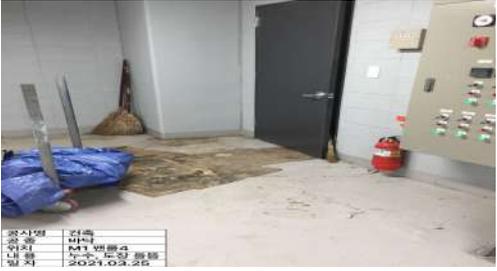
169	도장	M1	B6	공용부	헬룸4 바닥 에폭시 박리.

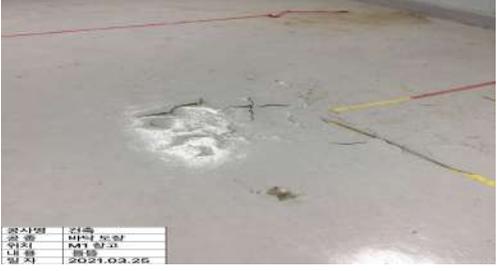
170	도장	M1	B6	공용부	창고 바닥 에폭시 박리.

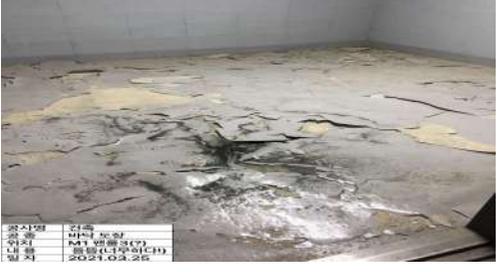
171	도장	M1	B6	공용부	헬룸3 바닥 에폭시 박리.

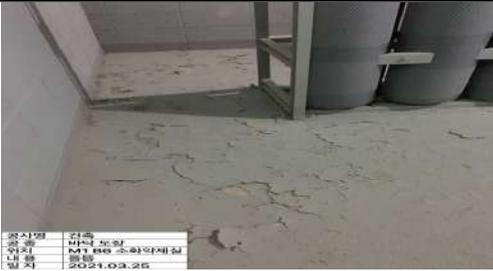
구분	공종	위 치			하 자 내 역	하 자 사 진	비 고 (처리결과)
		동	층	장 소			
172	도장	M1	B6	공용부	소화약제실 바닥 에폭시 박리.

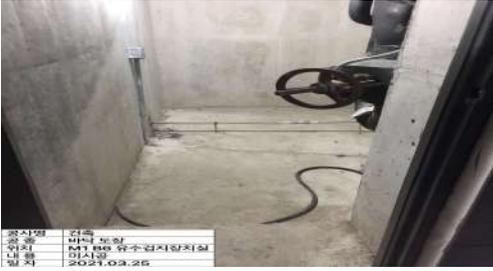
173	도장	M1	B6	공용부	유수검지장치실 바닥 에폭시 박리.

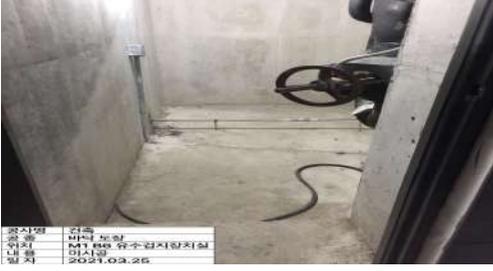
174	도장	M1	B6	공용부	유수검지장치실 벽부 도장 미 시공.

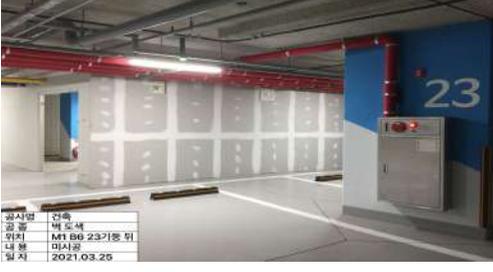
175	도장	M1	B6	공용부	창고 벽부 도장 미 시공.

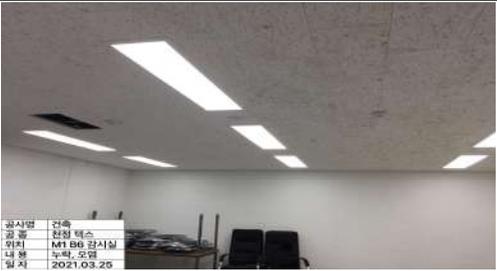
구분	공종	위 치			하 자 내 역	하 자 사 진	비 고 (처리결과)
		동	층	장 소			
176	텍스	M1	B6	공용부	감시실 천장 텍스 오염 및 누락.

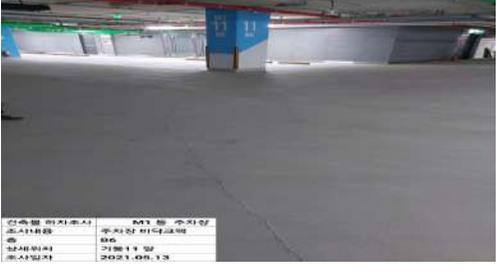
<p>건축물 하자조사 조사내용: 주차장 11번 기둥 주변 종: 미장 발생위치: 기둥 주변 바닥 조사일자: 2021.03.26</p>	
179	미장	M1	B6	공용부	주차장 11번 기둥 앞 바닥 크랙.

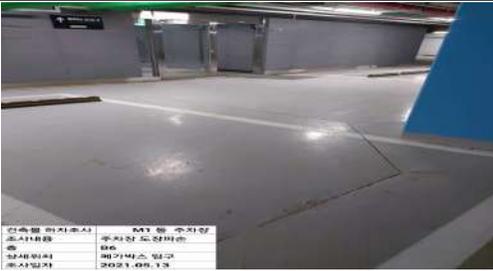
구분	공종	위치			하자내역	하자사진	비고 (처리결과)
		동	층	장소			
180	도장	M1	B6	공용부	주차장 엘리베이터 입구 주변 바닥 에폭시 박리.

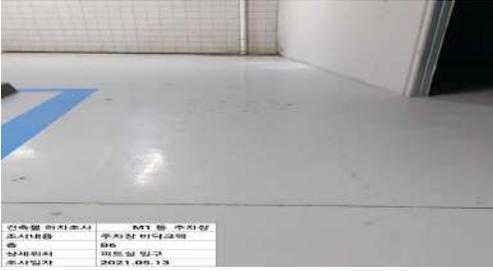
181	미장	M1	B6	공용부	주차장 피트실 입구 주변 바닥 크랙.

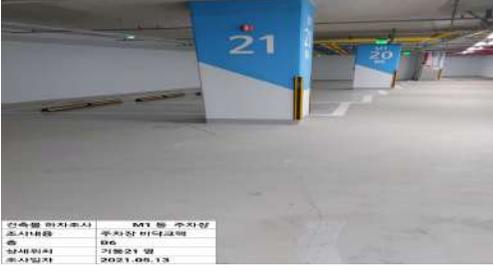
182	미장	M1	B6	공용부	주차장 21번 기둥 주변 바닥 크랙.

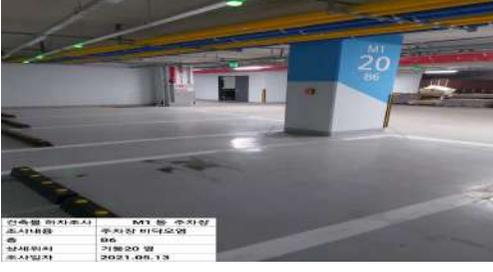
183	도장	M1	B6	공용부	주차장 20번 기둥 주변 바닥 에폭시 오염.

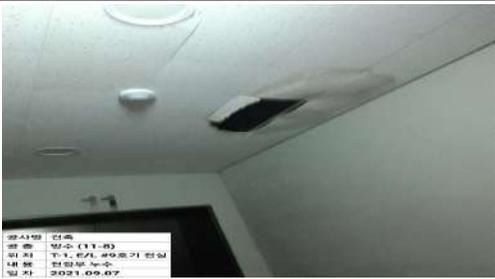
구분	공종	위 치			하 자 내 역	하 자 사 진	비 고 (처리결과)
		동	층	장 소			
4	누수	T1	11	공용부	- 승강기 (9호) 전실 내부 천정 누수. (누수 원인 조치 후 천정 텍스 교체 요함)

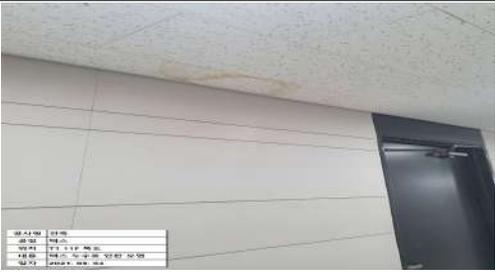
5	누수	T1	11	공용부	- 복도 텍스 누수로 인한 오염. (누수 원인 조치 후 천정 텍스 교체 요함)

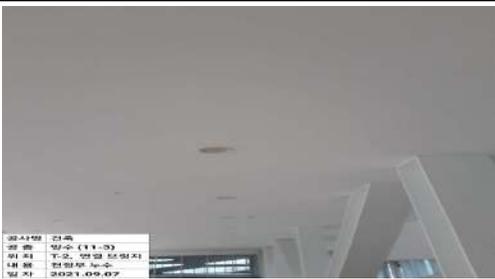
6	누수	T2	11	공용부	- 브릿지 연결 통로 천정 누수로 인하여 등기구 물 유입. (누수 원인 조치 후 천정 도장 및 전등 교체 요함).

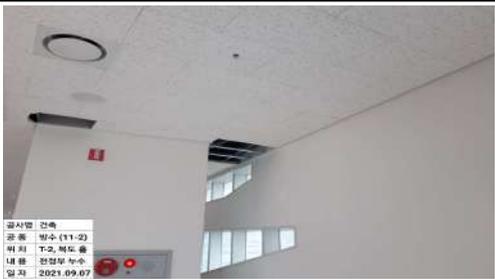
7	누수	T2	11	공용부	- 브릿지 연결 통로 천정 누수로 인하여 천정 텍스 탈락 및 오염. (누수 원인 조치 후 천정 텍스 교체 요함)

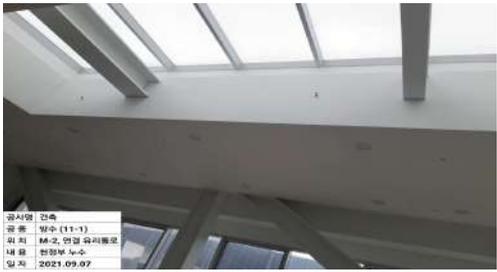
구분	공종	위 치			하 자 내 역	하 자 사 진	비 고 (처리결과)
		동	층	장 소			
8	누수	T2	11	공용부	- 브릿지 연결 통로 상부 유리 이음새 누수.

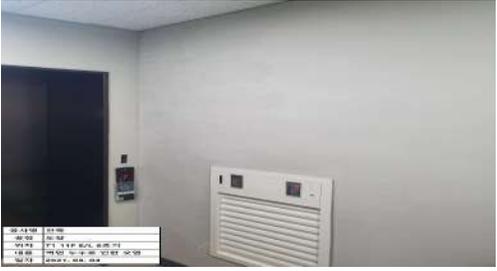
9	누수	T1	11	공용부	- E/L 홀 벽면 누수로 인한 벽면 오염. (누수 원인 조치 후 오염부 재 도색 요함)

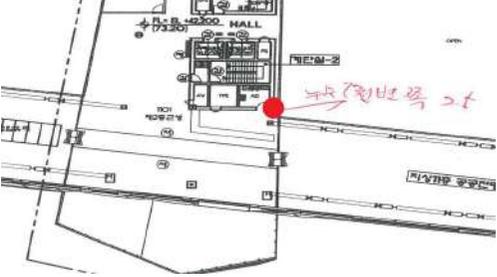
11	누수	T2	11	공용부	- 공공전망대-1(천변쪽)~ AD실 옆 천장 누수 (T1 방향). (누수 원인 조치 후 천정 텍스 교체 요함)

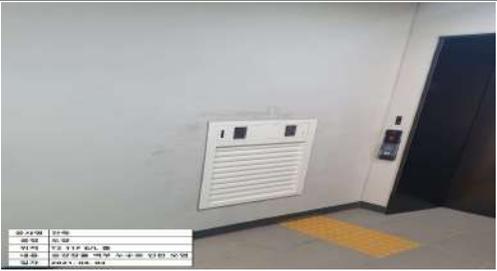
구분	공종	위 치			하 자 내 역	하 자 사 진	비 고 (처리결과)
		동	층	장 소			
12	누수	T2	11	공용부	- E/L 홀 벽면 누수로 인한 벽면 오염. (누수 원인 조치 후 오염부 재 도색 요함)

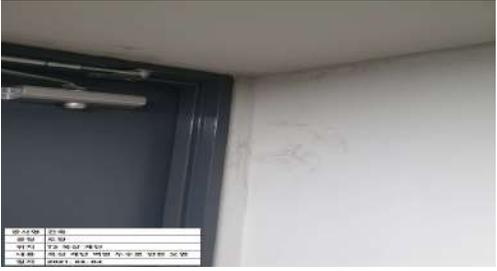
13	누수	T2	옥상	공용부	- 옥상 계단 벽면 누수로 인한 벽면 오염. (누수 원인 조치 후 오염부 재 도색 요함)

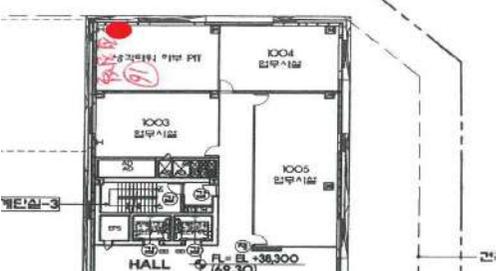
14	누수	T1	10	공용부	- W물 점장실 초교쪽 기둥 천장 누수. (누수 원인 조치 후 천정 텍스 교체, 벽면 재 도색 요함)

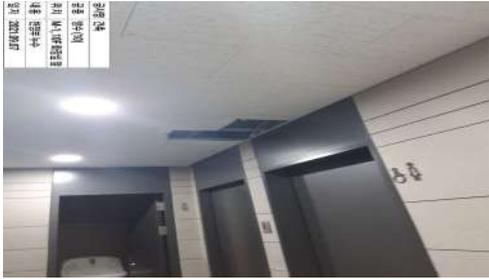
구분	공종	위 치			하 자 내 역	하 자 사 진	비 고 (처리결과)
		동	층	장 소			
16	누수	T1	10	공용부	- W/C 입구(여자용쪽) 천장 우천시 누수. (누수 원인 조치 후 천정 텍스 교체 요함)

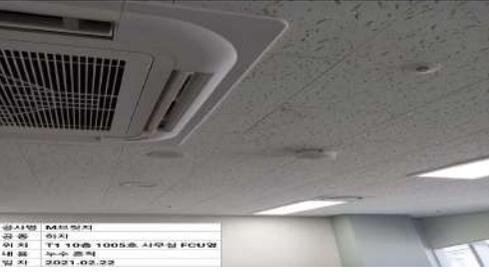
17	누수	T1	10	1005호	- FCU 옆 텍스 누수로 인한 오염. (누수 원인 조치 후 천정 텍스 교체 요함)

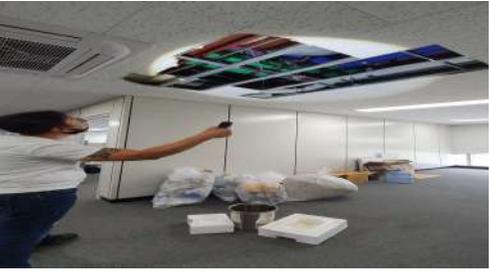
18	누수	T1	10	1006호 옆 복도	- 복도 상부 누수 발생. (누수 원인 조치 후 천정 텍스 교체 요함)

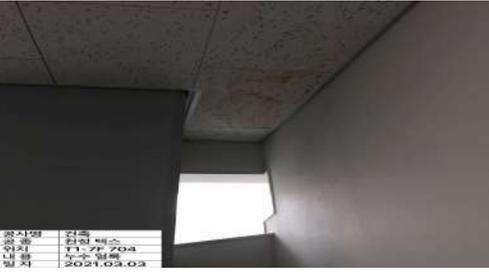
19	누수	T1	7	705호	- 호실내 천정 텍스 누수로 인한 오염. (누수 원인 조치 후 천정 텍스 교체 요함)

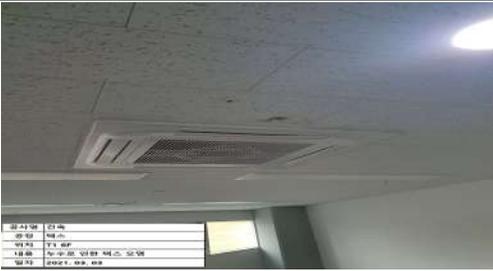
구분	공종	위 치			하 자 내 역	하 자 사 진	비 고 (처리결과)
		동	층	장 소			
20	누수	T1	6	604호	- 호실 내 누수로 인한 텍스 오염. (누수 원인 조치 후 천정 텍스 교체 요함)

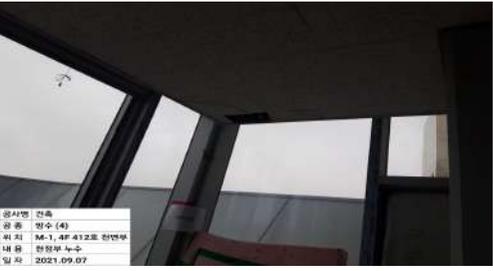
21	누수	M1	4	412호	- 412호 호실 내 천정 누수로 텍스 탈락 및 오염. (누수 원인 조치 후 천정 텍스 교체 요함)

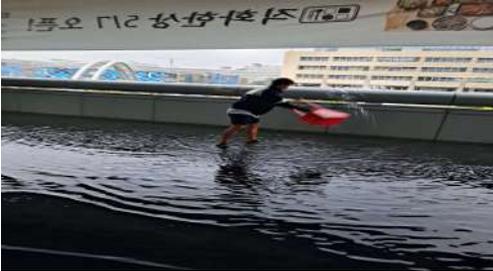
22	우수 배수구	M1	3층	공용부 옥외	- 우기시 3층 옥외 바닥의 빗물이 바닥 우수 배수관으로 원활히 배수가 되지 않아, 보행자 안전사고 발생이 우려되며, 이런 빗물로 인하여 2층, 1층 상부에 상습적으로 누수가 발생 됨.

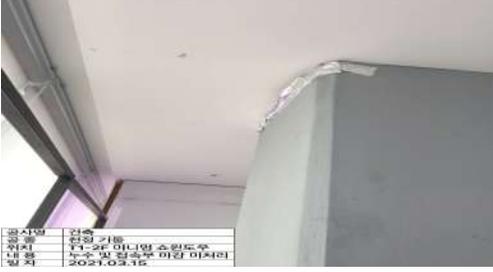
23	누수	M1	2	미니멈	- 미니멈 창고 천장 누수. (누수 원인 조치 요함) - 천정 석고보드 일부 미 마감. (천정 마감 요함)

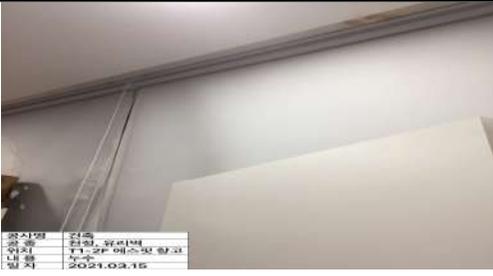
구분	공종	위 치			하 자 내 역	하 자 사 진	비 고 (처리결과)
		동	층	장 소			
28	누수	M1	2	에스핏	- 창고 천정 누수 발생 및 천정 변색. (누수 조치 및 천정 변색 도색 요함)

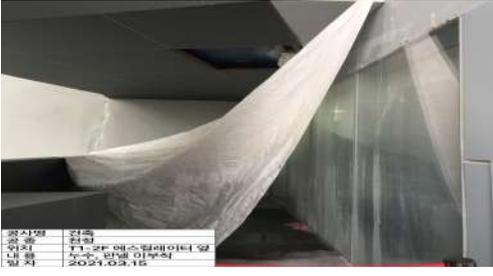
29	누수	M1	2	공용부	- 옥외 에스컬레이터 하부 누수 발생. (누수 조치 요함) - 잦은 누수로 외벽 마감재 다수 (칠 벗겨짐) 발생. (외벽 마감재 재 도장 요함)

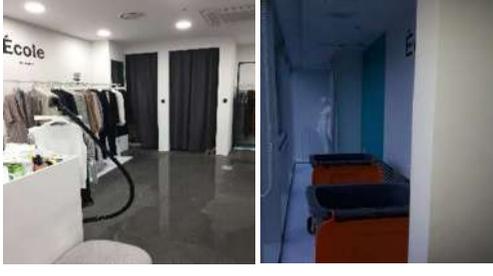
30	누수	M1	2	에꼴	- 우기시 매장 및 부속 창고 누수 발생. (누수 조치 요함) - 잦은 누수로 인하여 천정 처짐 및 변색 발생. (천정 처짐 조치 및 재 도장 요함)

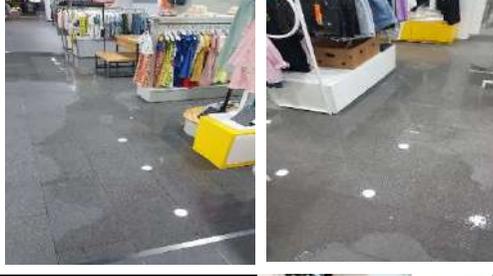
31	누수	M1	2	테리베이	- 우기시 매장 및 복도 누수 발생. (누수 조치 요함)

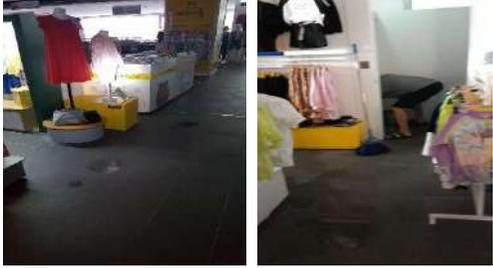
구분	공종	위 치			하 자 내 역	하 자 사 진	비 고 (처리결과)
		동	층	장 소			
32	누수	M1	2	빛나는 사춘기	<ul style="list-style-type: none"> - 우기시 매장 및 부속 창고 누수 발생. (누수 조치 요함) - 잦은 누수로 인하여 천정 변색 발생. (천정 재 도장 요함)

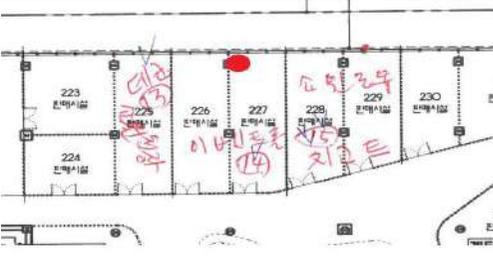
33	누수	M1	2	226호 ~7호	<ul style="list-style-type: none"> - 우기시 이벤트홀 쇼윈도우 및 창고 천장 누수 발생(226호 ~7호). (누수 조치 요함) - 잦은 누수로 인하여 천정 처짐 및 변색 발생. (천정 처짐 조치 및 변색 부분 재 도색 요함)

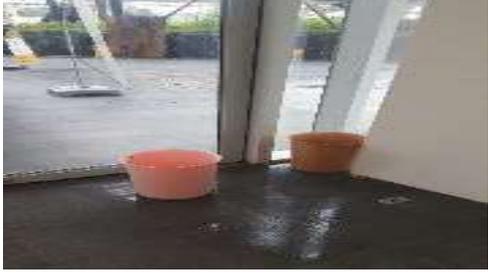
구분	공종	위 치			하 자 내 역	하 자 사 진	비 고 (처리결과)
		동	층	장 소			
36	누수	M1	1F	포커스 매장	<ul style="list-style-type: none"> - 우기시 매장 천정 상부 및 외벽 유리 상부에서 누수. (누수 조치 요함) - 잦은 누수로 인하여 천정 변색 발생. (변색 부분 재 도색 요함)
