현물종람확인서

세종특별자치시 어진동 510, 513 소재 구분 건물 15개호

엠브릿지 건축_하자 Check List.

1) 현장명 : M1동 세종특별자치시 도움 3로 19 (어진동 510번지)

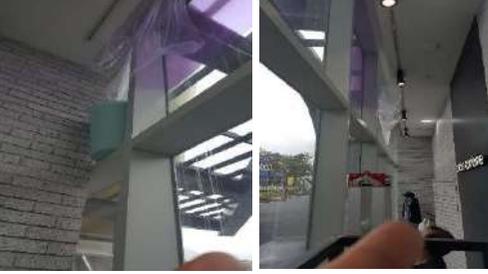
37	누수	M1	1F	코데즈콤바인	<ul style="list-style-type: none"> - 우기시 매장 천정 상부 및 외벽 유리 상부에서 누수. (누수 조치 요함) - 잦은 누수로 인하여 천정 변색 발생. (변색 부분 재 도색 요함)

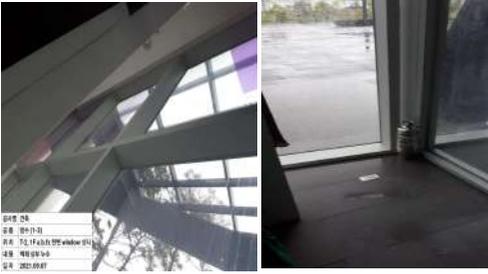
38	누수	M1	1	ab.f.z	<ul style="list-style-type: none"> - 우기시 매장 천정 상부 및 외벽 유리 상부에서 누수. (누수 조치 요함) - 잦은 누수로 인하여 천정 변색 발생. (변색 부분 재 도색 요함)

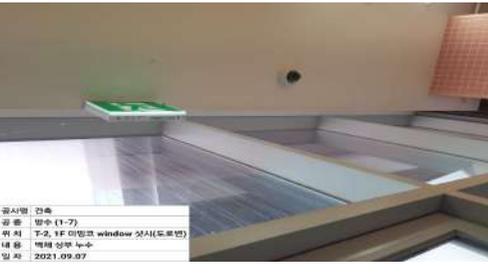
39	누수	M1	1	미밍코 매장	<ul style="list-style-type: none"> - 미밍코 매장 내부 천정 및 창틀 상부 누수.

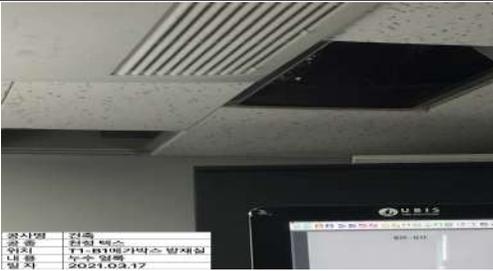
구분	공종	위치			하자내역	하자사진	비고 (처리결과)
		동	층	장소			
48	누수	M1	B1	메가박스	- 방재실 천장 간헐 누수 발생. (방재실은 전자 장비가 많아 누수가 발생되면 피해가 크니 빠른 조치 요함)

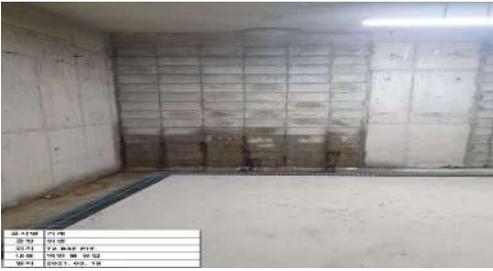
50	누수	M1	B2	메가박스	- 영화관 측벽 누수 발생 및 곰팡이 발생. (2관, 3관, 4관, 5관, 6관)	사진 미 첨부	
51	누수	M1	B3	공용부	- PIT 측벽 상부, 하단 누수 발생.

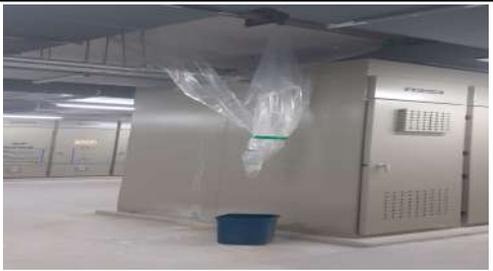
56	누수	M1	B6	전기실	<ul style="list-style-type: none"> - 전기실 상부 천정 누수 다수 발생. (누수로 인한 감전사고 및 건물 전체 정전사고 발생 우려 심각함)

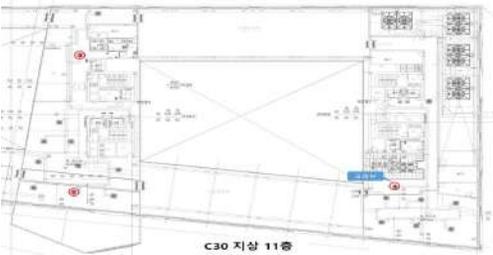
구분	공종	위 치			하 자 내 역	하 자 사 진	비 고 (처리결과)
		동	층	장 소			
1	FCU	T1	11	공용	FCU 전원 미연결로 인한 작동불능.

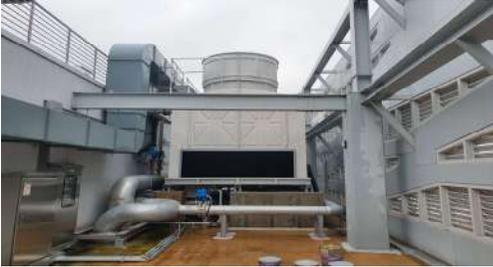
2	FCU	M1	11	공용	냉동기 냉각수 온수 상승으로 냉동기 운전이 원활하지 않음.

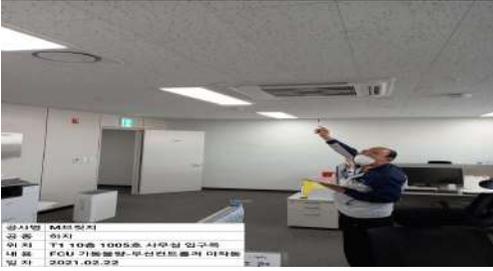
5	FCU	T1	10	1005호	호실 FCU 무선리모컨 작동 불량.

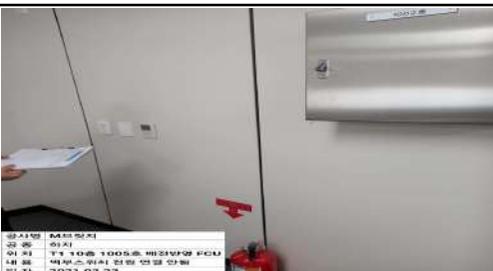
6	FCU	T1	10	1005호	호실 FCU 유선리모컨 작동 불량.

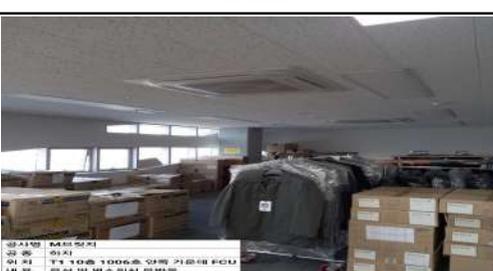
7	FCU	T1	10	1006호	호실 FCU 유선리모컨 회로 미 구성.

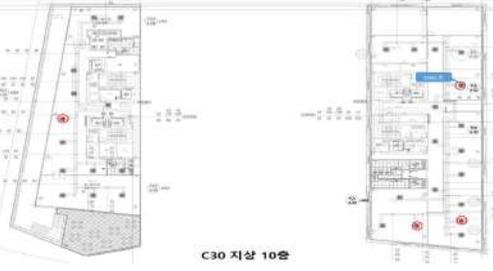
구분	공종	위치			하자내역	하자사진	비고 (처리결과)
		동	층	장소			
8	FCU	T1	10	1005호	세대내 FCU 전원 미연결로 인한 작동불능.

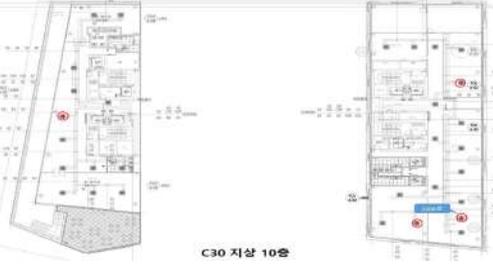
9	FCU	T1	10	1006호	세대내 FCU 전원 미연결로 인한 작동불능.

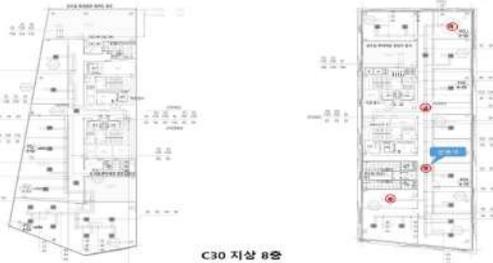
구분	공종	위 치			하 자 내 역	하 자 사 진	비 고 (처리결과)
		동	층	장 소			
16	FCU	T1	8	공용	공용부 FCU 자동밸브 작동불량.

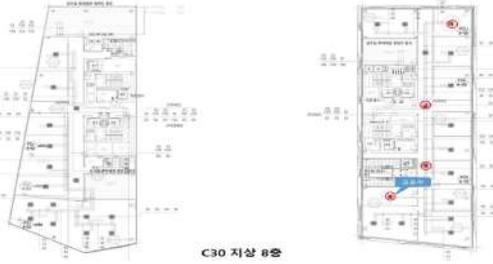
<p>C30 자살 8층</p>	
17	FCU	T1	8	814호	세대내 FCU 자동밸브 작동불량.

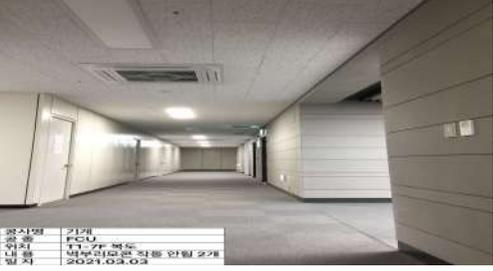
<p>C30 자살 8층</p>	
18	FCU	T1	7	공용부	복도 FCU 유선리모컨 회로 미 구성.

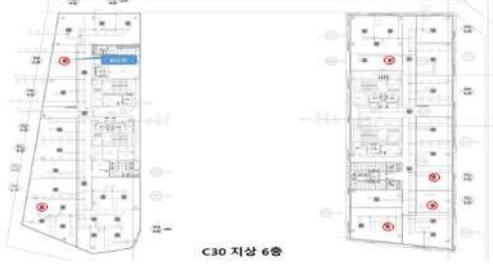
29	FCU	T2	6	603호	세대내 FCU 작동 불량.

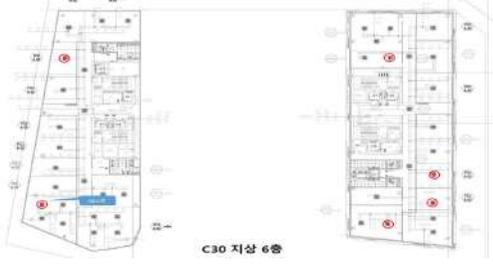
30	FCU	T2	6	602호	세대내 FCU 무선 리모컨 작동 불량.

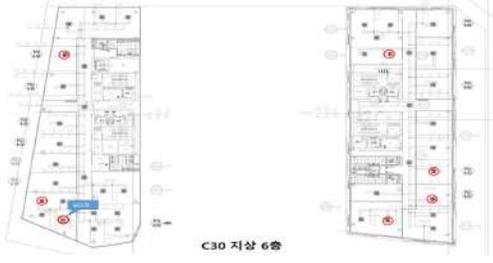
31	FCU	T2	6	602호	세대내 FCU 누수.

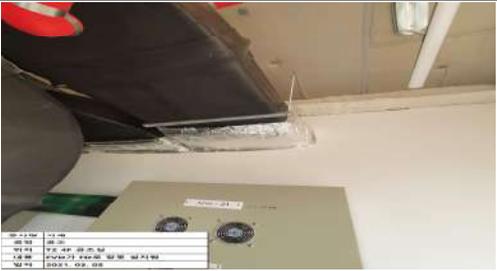
구분	공종	위치			하자내역	하자사진	비고 (처리결과)
		동	층	장소			
32	공조	T2	4	공용부	공조실 FVD가 FD로 설치됨.

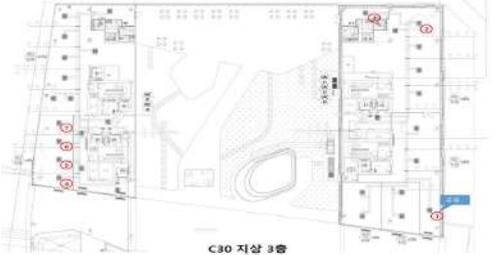
33	FCU	T1	3	공용	FCU 작동불능.

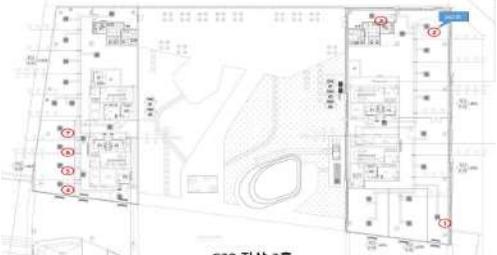
34	FCU	T1	3	302호	세대내 매란방 FCU 누수.

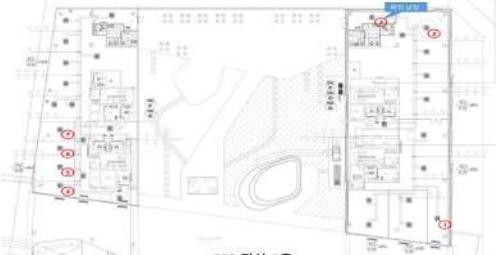
35	FCU	T1	3	공용	화장실 앞 FCU 작동불능.

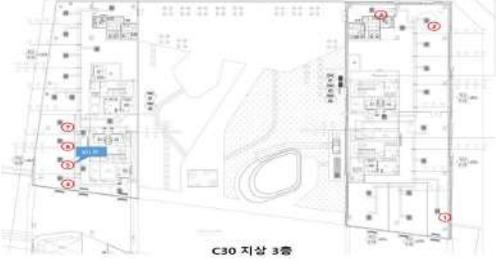
구분	공종	위치			하자내역	하자사진	비고 (처리결과)
		동	층	장소			
36	FCU	T2	3	301호	세대내 FCU 전원 미연결로 인한 작동불능.

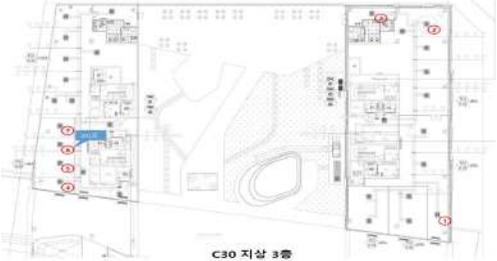
37	FCU	T2	3	301호	세대내 FCU 전원 미연결로 인한 작동불능.

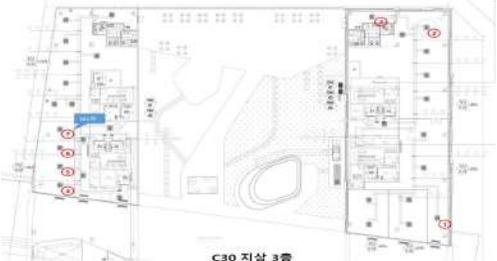
38	FCU	T2	3	301호	세대내 FCU 전원 미연결로 인한 작동불능.

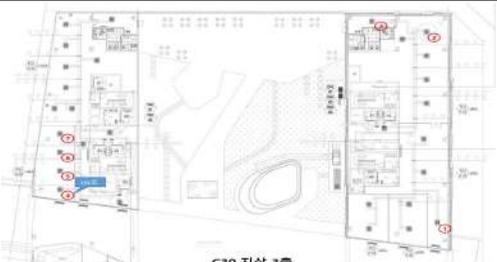
39	FCU	T2	3	301호	세대내 FCU 전원 미연결로 인한 작동불능.

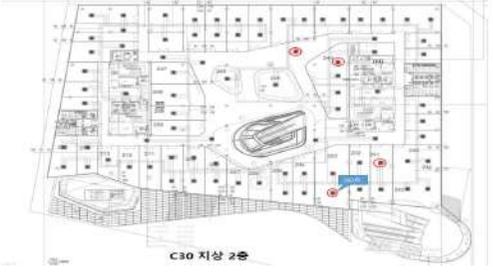
구분	공종	위치			하자내역	하자사진	비고 (처리결과)
		동	층	장소			
40	FCU	M1	2	203호	에스핏 FCU 누수.

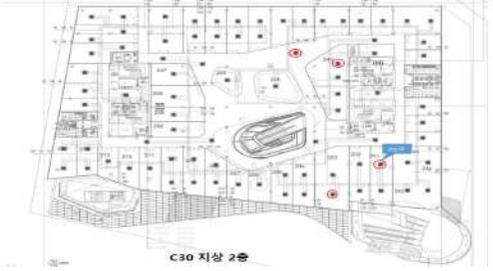
41	FCU	M1	2	201호	삐삐롱 FCU 누수.

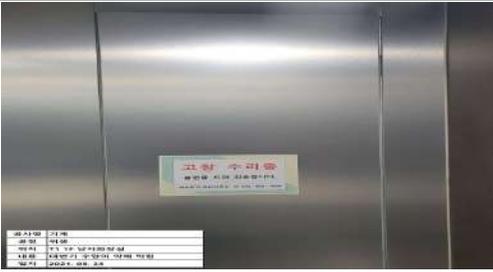
42	위생	M1	1	공용부	남자화장실 대변기 수압 약해 막힘 현상.

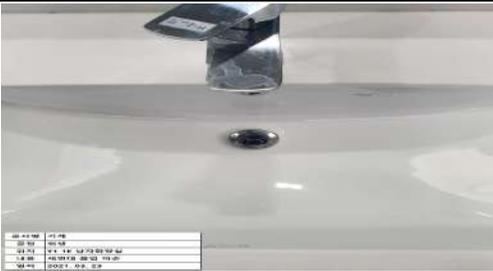
43	위생	M1	1	공용부	남자화장실 세면대 폼업 파손.

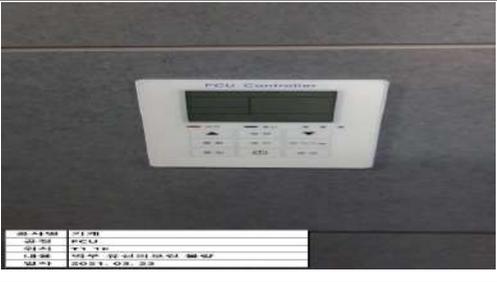
구분	공종	위치			하자내역	하자사진	비고 (처리결과)
		동	층	장소			
44	FCU	M1	1	공용부	FCU 유선리모컨 작동 불량.

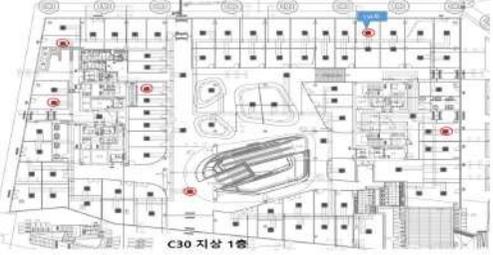
구분	공종	위치			하자내역	하자사진	비고 (처리결과)
		동	층	장소			
48	FCU	M1	1	134호	FCU 누수.

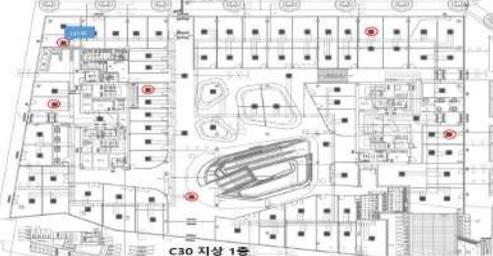
49	FCU	M1	1	115호	반케 FCU 누수.

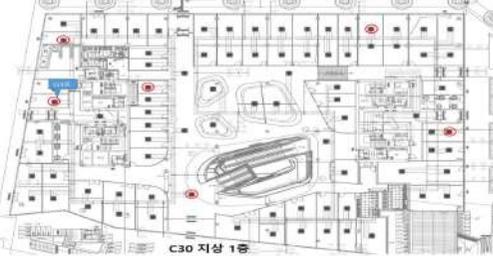
50	FCU	M1	1	113호	FCU 누수.

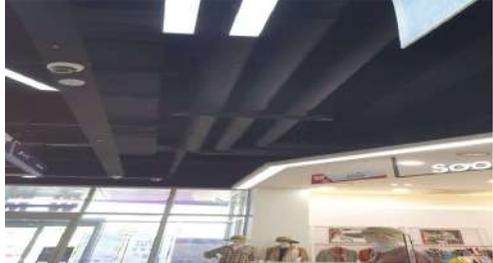
51	FCU 냉수 배관	M1	1	매장 내부 전체	- FCU 냉수 배관에 보온재는 시공되어 있으나, 결로 증상이 대 다수의 냉수 배관에서 발생되고 있으며, 결로수가 매장 내부 하단 바닥으로 낙수되어 의류 제품 피해 발생 및 바닥 물기에 의한 고객분들의 전도사고 등의 안전사고 발생이 우려 됨. (냉수 배관에 시공되어 있는 보온재 두께 및 성능이 적절한 제품을 사용하였는지 확인후 조치 요함.)

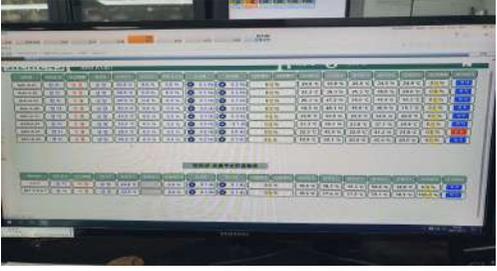
55	자동제어	M1	B1	방재실	공조기 23번 전기히터 가동 표시 오류.

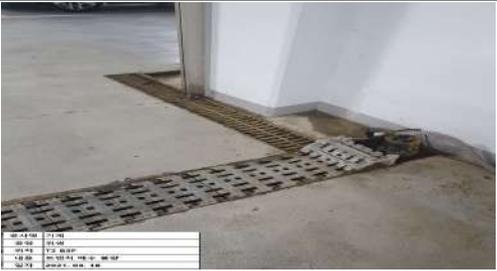
구분	공종	위 치			하 자 내 역	하 자 사 진	비 고 (처리결과)
		동	층	장 소			
56	위생	M1	B3	공용부	연결통로 바닥 트렌치 배수 불량.

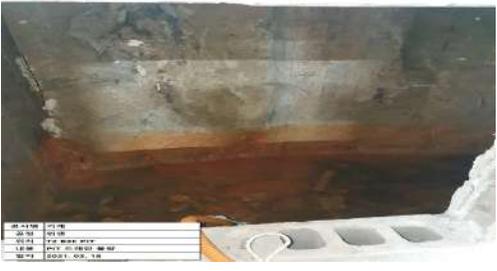
57	위생	M1	B3	공용부	PIT 드레인 불량.

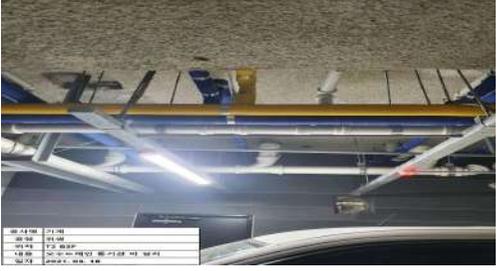
58	위생	M1	B3	공용부	B2 화장실 오수드레인 에어벤트 미 설치.

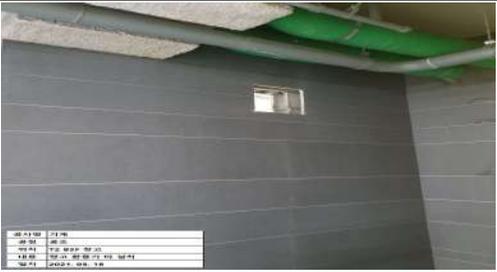
59	공조	M1	B3	공용부	창고 환풍기 미 설치.

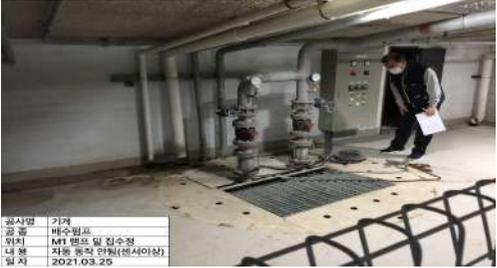
구분	공종	위 치			하 자 내 역	하 자 사 진	비 고 (처리결과)
		동	층	장 소			
60	자동제어	M1	B6	공용부	펌프실 배수펌프 자동 동작 불량.

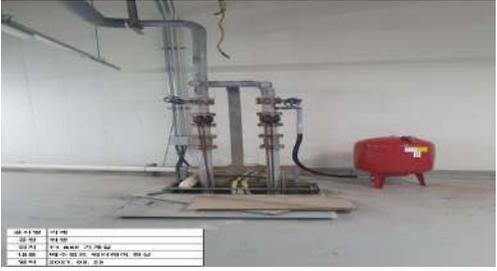
61	위생	M1	B6	공용부	- 기계실 배수펌프 워터해머 현상 (진동, 소음) 발생. (메가박스, W쇼핑몰까지 소리가 전달되어 영업에 지장을 초래한다는 민원이 지속 발생됨) - 펌프 가동시 워터해머 현상이 장기간 발생시 진동으로 인하여 배관 크랙 및 파손이 발생될 우려가 높으며, 배관내 물이 바깥으로 배출되어 2차 피해가 발생될 수 있음.

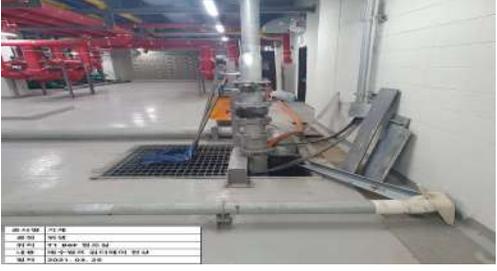
62	위생	M1	B6	공용부	- 펌프실 배수펌프 워터해머 현상 (진동, 소음) 발생. (메가박스, W쇼핑몰까지 소리가 전달되어 영업에 지장을 초래한다는 민원이 지속 발생됨) - 펌프 가동시 워터해머 현상이 장기간 발생시 진동으로 인하여 배관 크랙 및 파손이 발생될 우려가 높으며, 배관내 물이 바깥으로 배출되어 2차 피해가 발생될 수 있음.

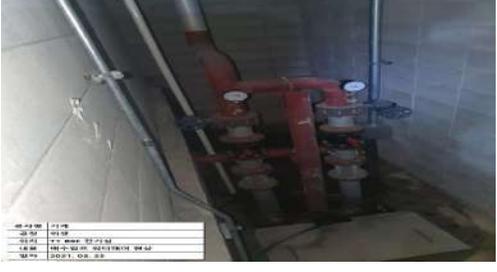
63	위생	M1	B6	공용부	- 전기실 배수펌프 워터해머 현상 (진동, 소음) 발생. (메가박스, W쇼핑몰까지 소리가 전달되어 영업에 지장을 초래한다는 민원이 지속 발생됨) - 펌프 가동시 워터해머 현상이 장기간 발생시 진동으로 인하여 배관 크랙 및 파손이 발생될 우려가 높으며, 배관내 물이 바깥으로 배출되어 2차 피해가 발생될 수 있음.

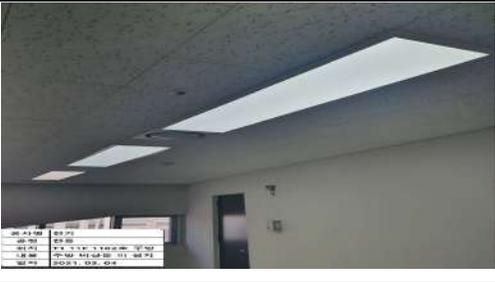
구분	공종	위 치			하 자 내 역	하 자 사 진	비 고 (처리결과)
		동	층	장 소			
1	전등	T1	11	1102호	호실 주방 비상등 미 설치.

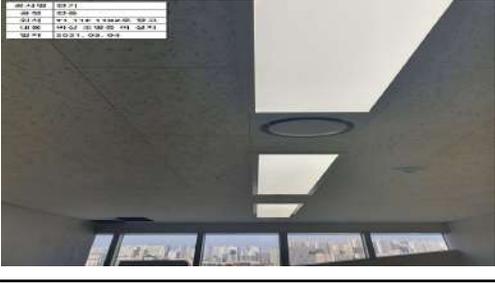
2	전등	T1	11	1102호	호실 창고 비상등 미 설치.

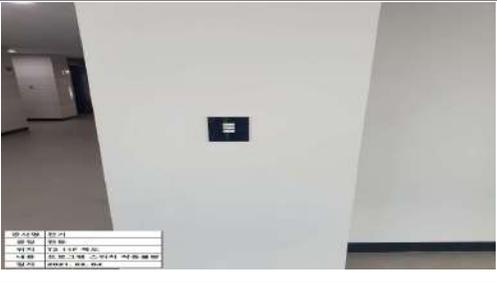
구분	공종	위 치			하 자 내 역	하 자 사 진	비 고 (처리결과)
		동	층	장 소			
4	전등	T2	11	공용부	복도 프로그램 스위치 작동 불량.

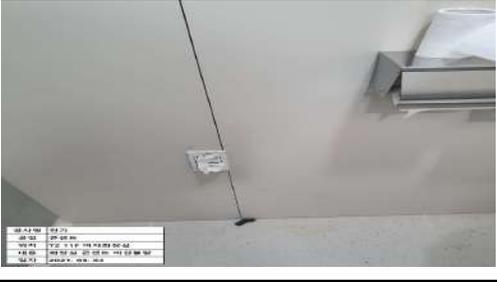
5	콘센트	T2	11	공용부	여자 화장실 콘센트 마감불량.

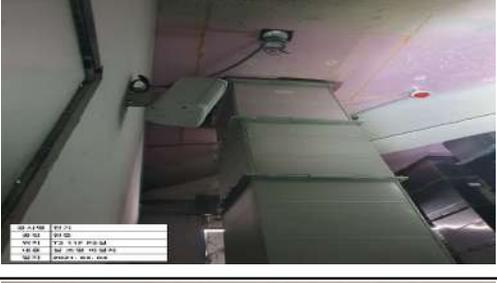
6	전등	T2	11	공용부	PS 실 전등 미 설치.

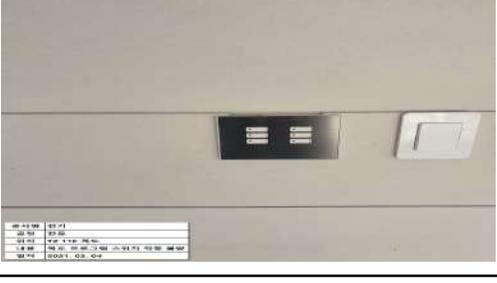
7	전등	T2	11	공용부	복도 프로그램 스위치 작동 불량.

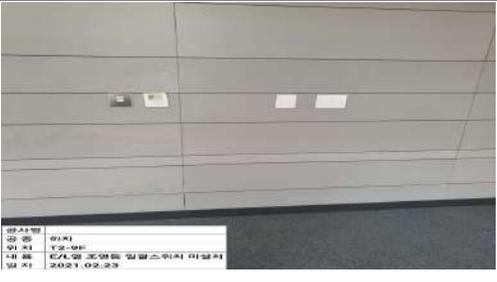
구분	공종	위치			하자내역	하자사진	비고 (처리결과)
		동	층	장소			
8	전등	T2	9	공용부	복도 프로그램 스위치 작동 불량.

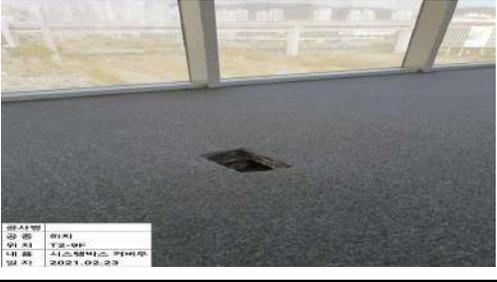
9	콘센트	T2	9	공용부	시스템 박스 설치 불량.

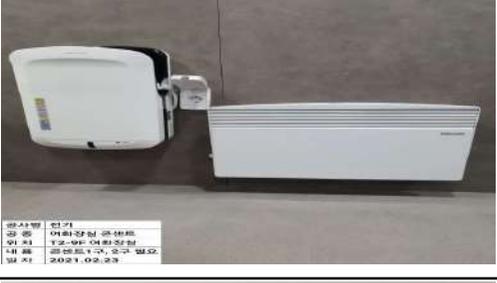
10	콘센트	T2	9	공용부	여자 화장실 콘센트 설치 불량.

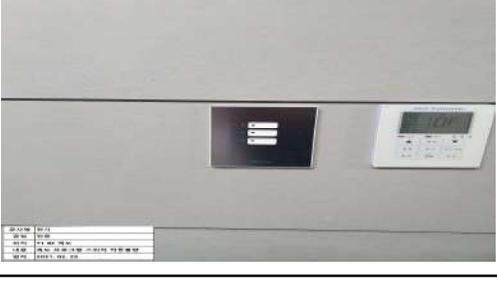
11	전등	T1	8	공용부	복도 프로그램 스위치 작동 불량.

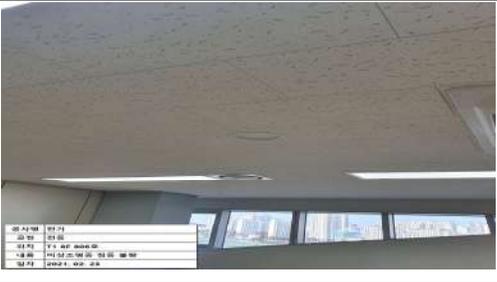
구분	공종	위 치			하 자 내 역	하 자 사 진	비 고 (처리결과)
		동	층	장 소			
12	전등	T1	8	806호	비상조명등 점등 불량.

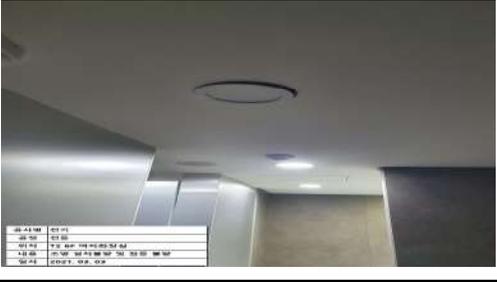
13	전등	T2	6	공용부	여자 화장실 조명 설치 불량 및 점등 불량.

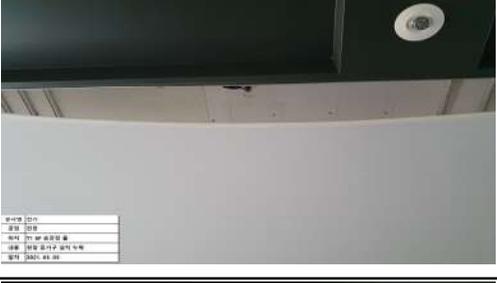
14	전등	T1	6	공용부	천장 등기구 설치 누락.

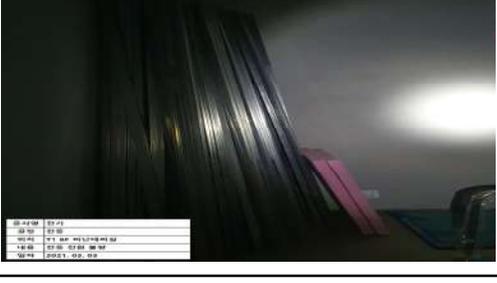
15	전등	T1	6	공용부	피난 대피실 전등 전원 불량.

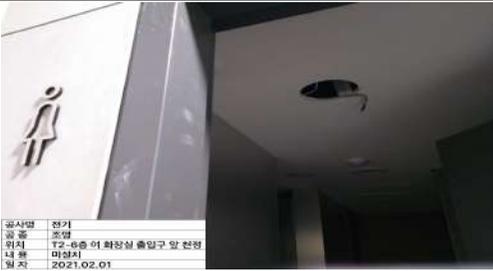
구분	공종	위치			하자내역	하자사진	비고 (처리결과)
		동	층	장소			
16	전등	T2	6	공용부	여자 화장실 출입구 앞 등기구 미 설치.

<p>공시명 전기 공종 조명 위치 T2-6층 여자 화장실 출입구 및 천정 내용 미설치 일자 2021.02.01</p>	
17	콘센트	T1	5	505호	통신용 전화/DATE OUTLET 설치 누락.

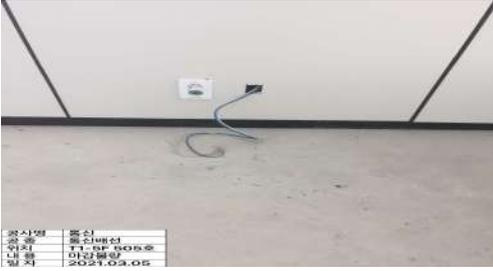
<p>공시명 통신 공종 통신배선 위치 T1-5F 505호 내용 미구비 일자 2021.03.05</p>	
18	전선	T1	5	공용부	공조실 천장 전선 마감 불량.

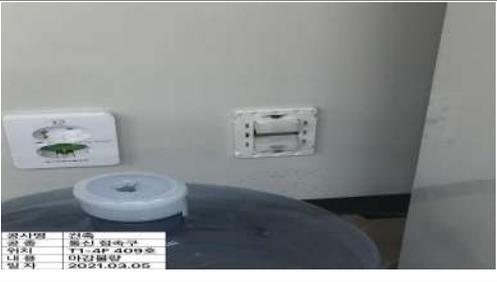
구분	공종	위 치			하 자 내 역	하 자 사 진	비 고 (처리결과)
		동	층	장 소			
20	콘센트	T1	4	409호	통신용 전화/DATE OUTLET 마감 불량.

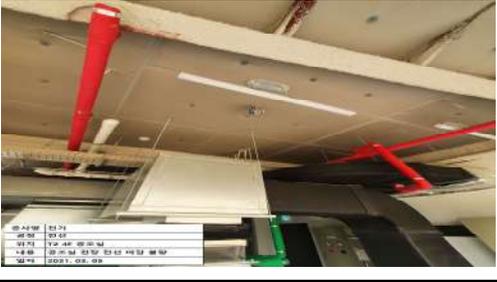
21	전선	T2	4	공용부	공조실 천장 전선 마감 불량.

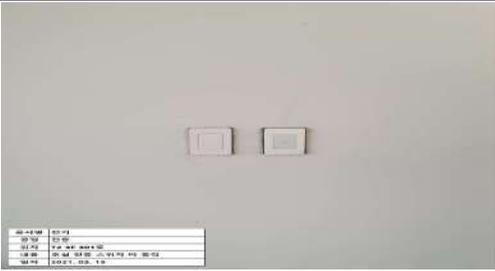
구분	공종	위 치			하 자 내 역	하 자 사 진	비 고 (처리결과)
		동	층	장 소			
24	전등	T2	3	301호	호실 내 전등 스위치 미 동작.

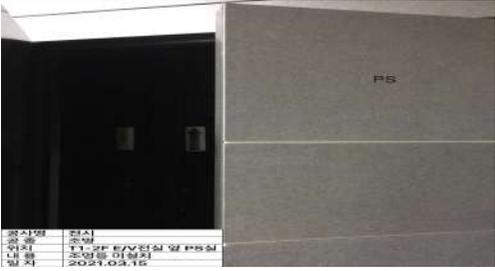
25	전등	M1	2	공용부	PS 실 전등 미 설치.

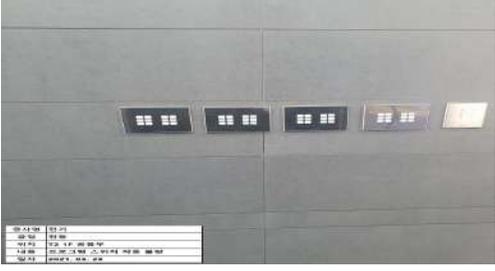
26	전등	M1	1	공용부	공용부 벽부 프로그램 스위치 작동 불량.

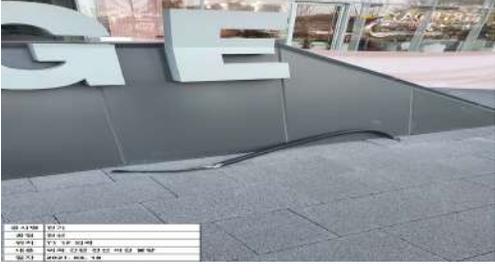
27	전선	M1	1	공용부	외곽 간판 전선 마감 불량.

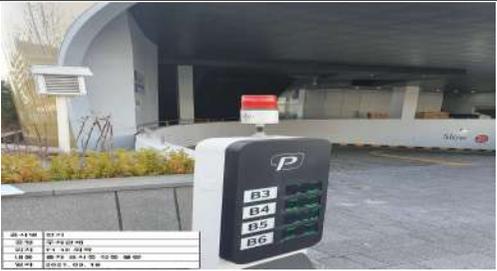
구분	공종	위 치			하 자 내 역	하 자 사 진	비 고 (처리결과)
		동	층	장 소			
28	주차관제	M1	1	공용부	외곽 출차 표시등 작동 불량.

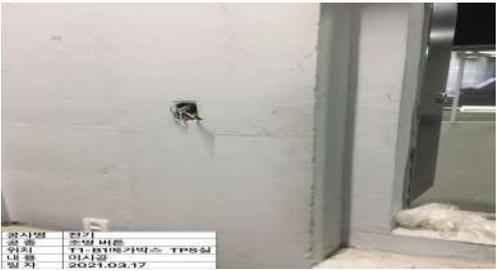
29	전등	M1	B1	공용부	TPS실 조명 스위치 미 설치.

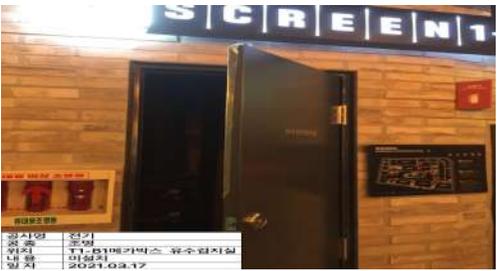
30	전등	M1	B1	공용부	유수 검지장치실 전등 미 설치.

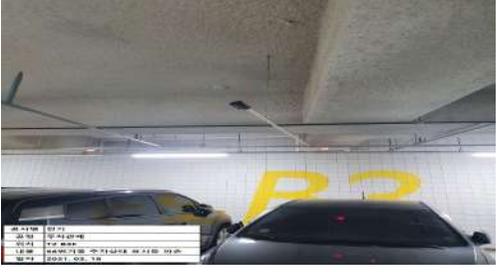
31	주차관제	M1	B3	공용부	56번 기둥 주차상태 표시등 파손.

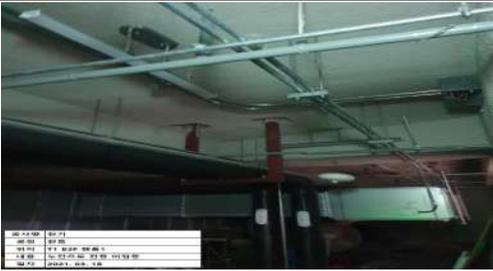
구분	공종	위 치			하 자 내 역	하 자 사 진	비 고 (처리결과)
		동	층	장 소			
32	전등	M1	B3	공용부	헬룸1 누전으로 인한 전등 미점등.

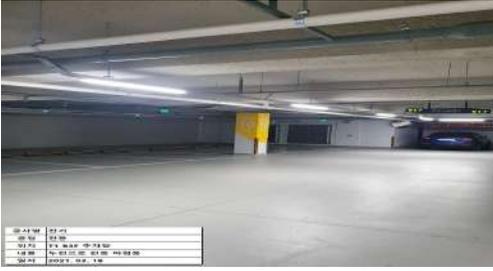
33	전등	M1	B3	공용부	주차장 누전으로 인한 전등 미점등.

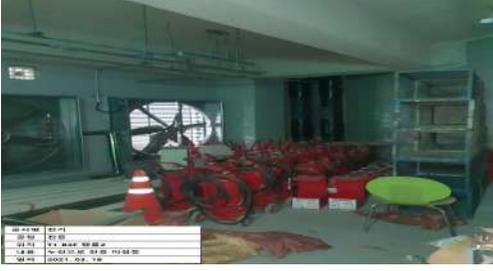
34	전등	M1	B3	공용부	헬룸2 누전으로 인한 전등 미점등.

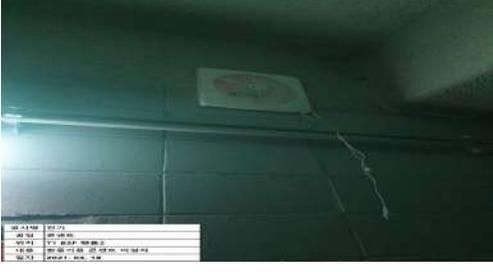
35	콘센트	M1	B3	공용부	헬룸2 환풍기용 콘센트 미 설치.

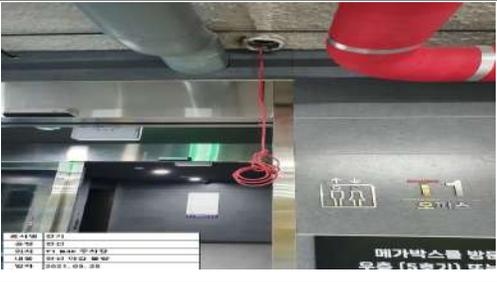
구분	공종	위 치			하 자 내 역	하 자 사 진	비 고 (처리결과)
		동	층	장 소			
36	전선	M1	B4	공용부	승강기 전실 앞 전선 마감 불량.

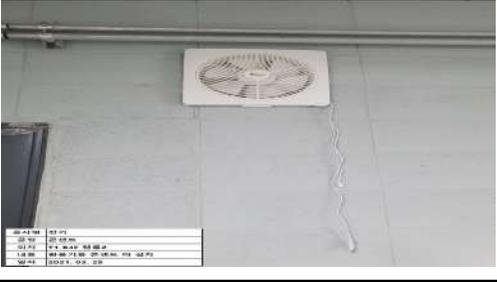
37	콘센트	M1	B4	공용부	헬룸2 환풍기용 콘센트 미 설치.

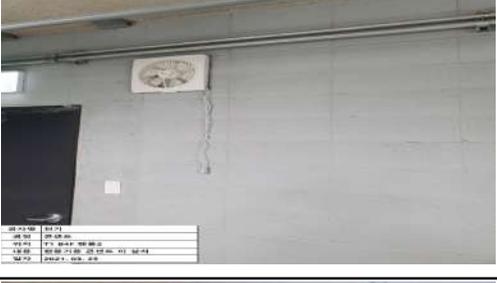
38	콘센트	M1	B4	공용부	헬룸2 환풍기용 콘센트 미 설치.

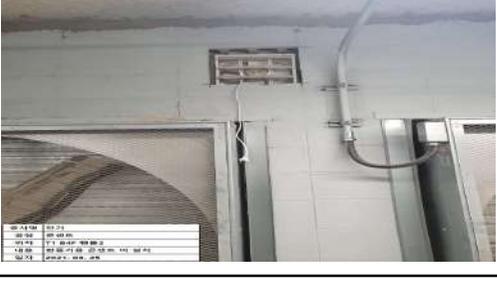
39	콘센트	M1	B4	공용부	헬룸2 환풍기용 콘센트 미 설치.

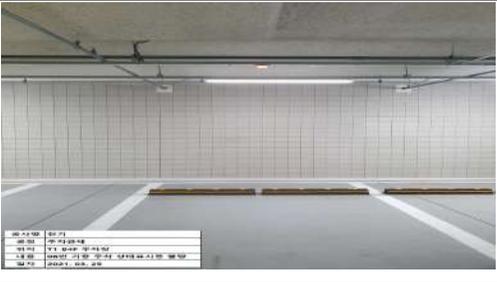
구분	공종	위 치			하 자 내 역	하 자 사 진	비 고 (처리결과)
		동	층	장 소			
40	주차관제	M1	B4	공용부	06번 기둥 주차 상태 표시등 불량.

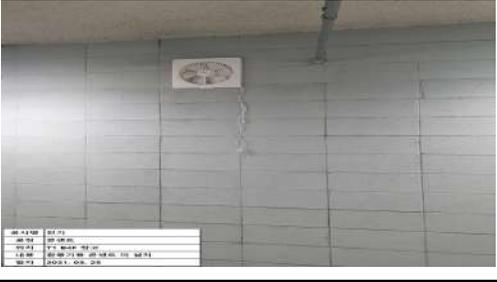
41	콘센트	M1	B4	공용부	창고 환풍기용 콘센트 미 설치.

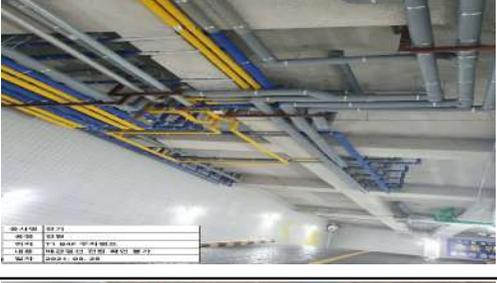
42		M1	B4	공용부	주차램프 배관 열선 전원 확인 불가.

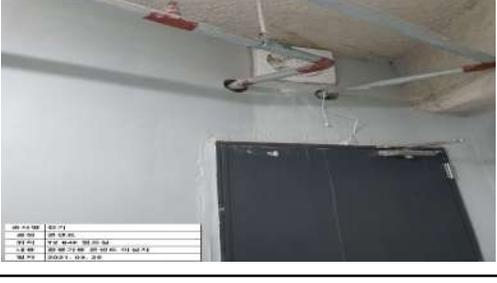
43	콘센트	M1	B4	공용부	펌프실 환풍기용 콘센트 미 설치.

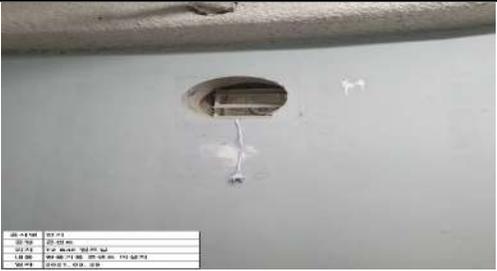
구분	공종	위 치			하 자 내 역	하 자 사 진	비 고 (처리결과)
		동	층	장 소			
44	콘센트	M1	B4	공용부	펌프실 환풍기용 콘센트 미 설치.

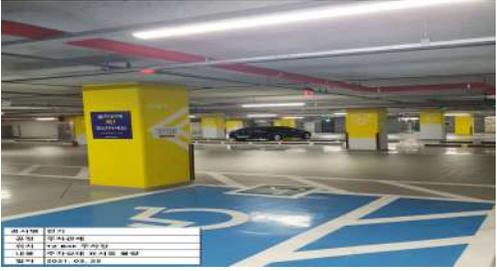
45	주차관제	M1	B4	공용부	63번 기둥 주차 상태 표시등 불량.

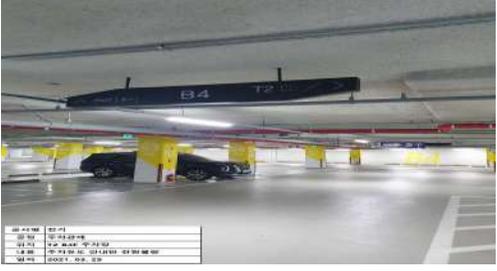
46	주차관제	M1	B4	공용부	주차장 주차안내 표시등 전원 불량.

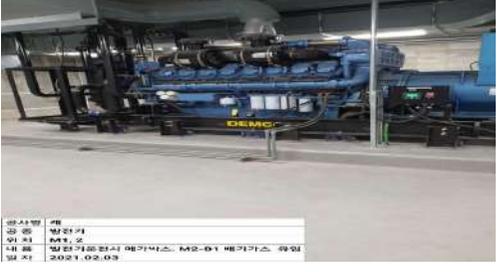
47	발전기	M1	B6	공용부	발전기 운전시 배기가스가 B1층에 유입됨.

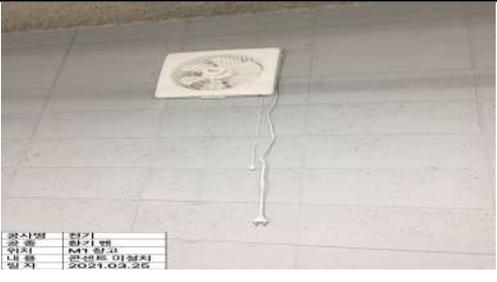
구분	공종	위치			하자내역	하자사진	비고 (처리결과)
		동	층	장소			
48	콘센트	M1	B6	공용부	창고 환풍기용 콘센트 미 설치.

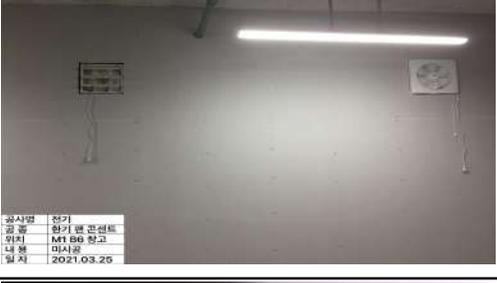
50	콘센트	M1	B6	공용부	창고 환풍기용 콘센트 미 설치.

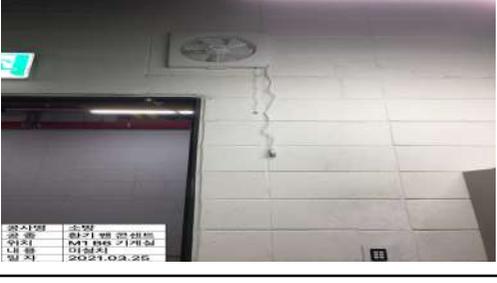
51	콘센트	M1	B6	공용부	기계실 환풍기용 콘센트 미 설치.

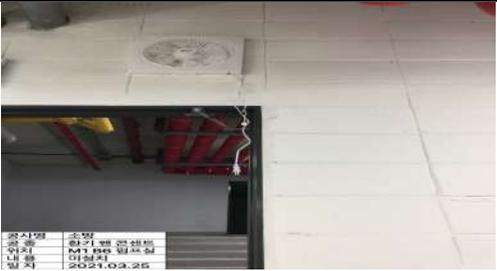
구분	공종	위치			하자내역	하자사진	비고 (처리결과)
		동	층	장소			
52	콘센트	M1	B6	공용부	펌프실 환풍기용 콘센트 미 설치.

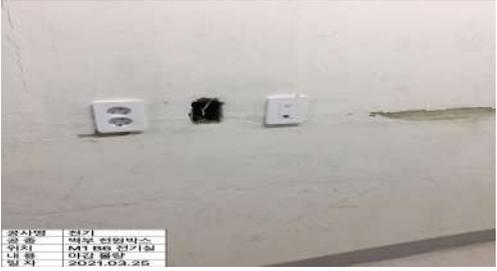
53	콘센트	M1	B6	공용부	전기실 콘센트 마감 불량.

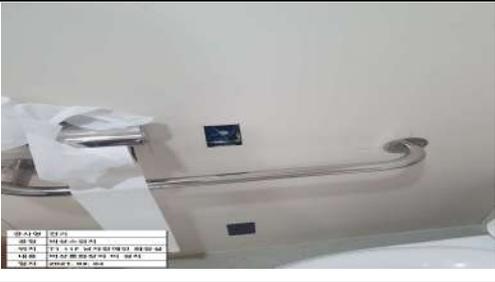
구분	공종	위 치			하 자 내 역	하 자 사 진	비 고 (처리결과)
		동	층	장 소			
1	비상스위치	T1	11	공용부	남자 장애인 화장실 비상통화장치 미 설치.

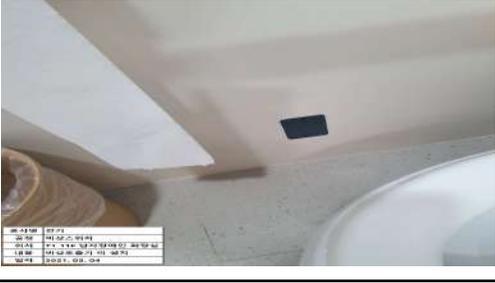
2	비상스위치	T1	11	공용부	남자 장애인 화장실 비상호출장치 미 설치.

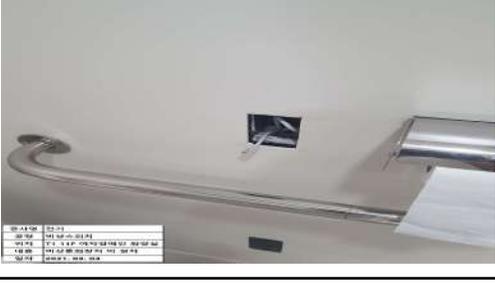
3	비상스위치	T1	11	공용부	여자 장애인 화장실 비상통화장치 미 설치.

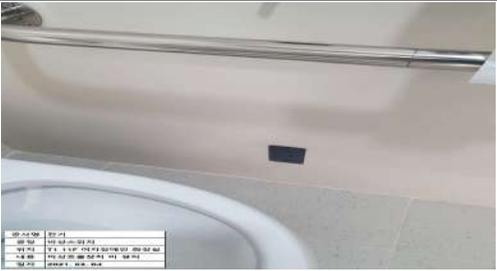
구분	공종	위 치			하 자 내 역	하 자 사 진	비 고 (처리결과)
		동	층	장 소			
4	비상스위치	T1	11	공용부	여자 장애인 화장실 비상호출장치 미 설치.

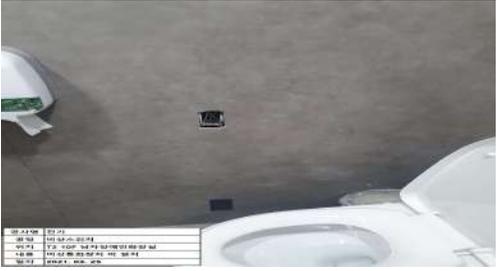
5	비상스위치	T2	10	공용부	남자 장애인 화장실 비상통화장치 미 설치.

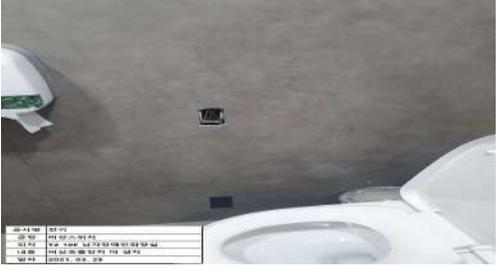
6	비상스위치	T2	10	공용부	남자 장애인 화장실 비상호출장치 미 설치.

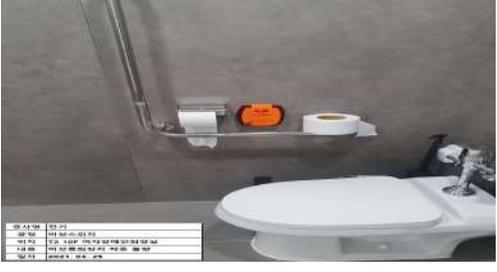
7	비상스위치	T2	10	공용부	여자 장애인 화장실 비상통화장치 작동불량.

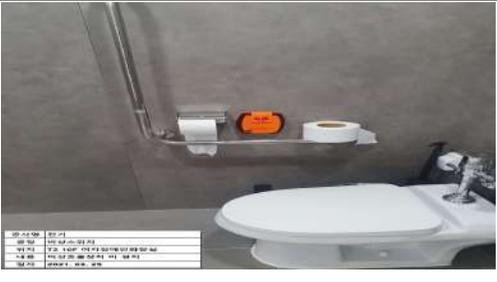
구분	공종	위 치			하 자 내 역	하 자 사 진	비 고 (처리결과)
		동	층	장 소			
8	비상스위치	T2	10	공용부	여자 장애인 화장실 비상호출장치 미 설치.

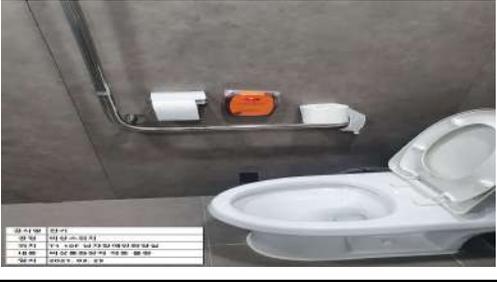
9	비상스위치	T1	10	공용부	남자 장애인 화장실 비상통화장치 작동불량.

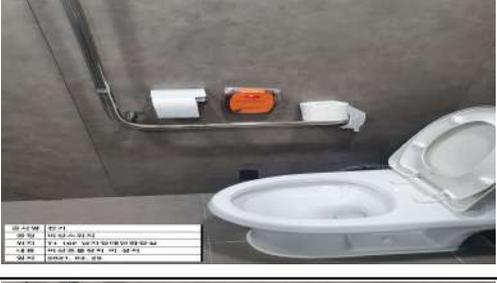
10	비상스위치	T1	10	공용부	남자 장애인 화장실 비상호출장치 미 설치.

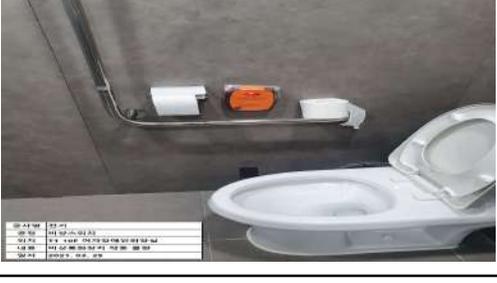
11	비상스위치	T1	10	공용부	여자 장애인 화장실 비상통화장치 작동불량.

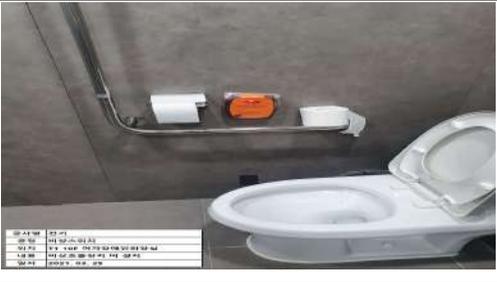
구분	공종	위 치			하 자 내 역	하 자 사 진	비 고 (처리결과)
		동	층	장 소			
12	비상스위치	T1	10	공용부	여자 장애인 화장실 비상호출장치 미 설치.

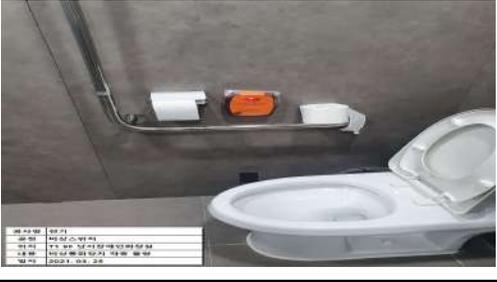
13	비상스위치	T1	9	공용부	남자 장애인 화장실 비상통화장치 작동불량.

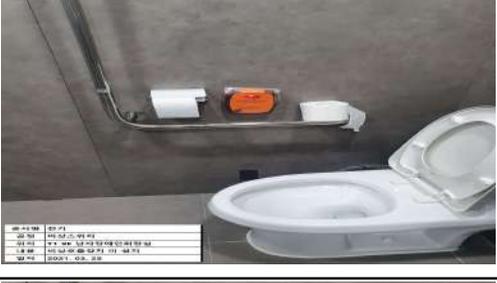
14	비상스위치	T1	9	공용부	남자 장애인 화장실 비상호출장치 미 설치.

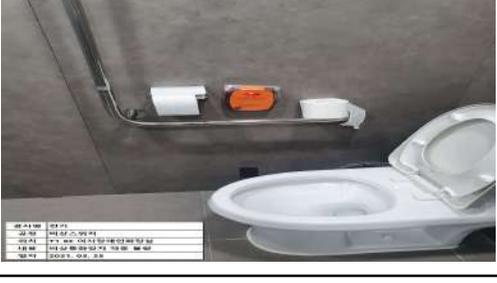
15	비상스위치	T1	9	공용부	여자 장애인 화장실 비상통화장치 작동불량.

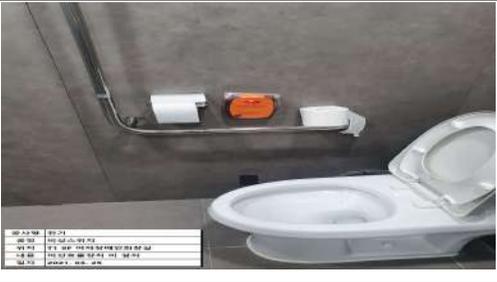
구분	공종	위 치			하 자 내 역	하 자 사 진	비 고 (처리결과)
		동	층	장 소			
16	비상스위치	T1	9	공용부	여자 장애인 화장실 비상호출장치 미 설치.

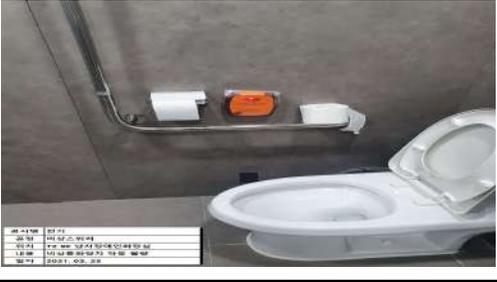
17	비상스위치	T2	9	공용부	남자 장애인 화장실 비상통화장치 작동불량.

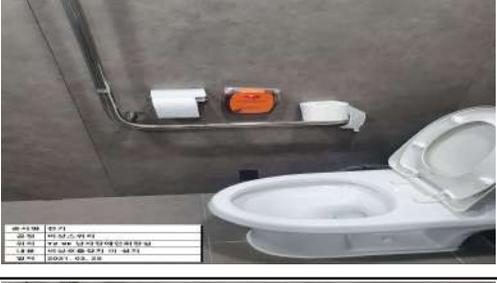
18	비상스위치	T2	9	공용부	남자 장애인 화장실 비상호출장치 미 설치.

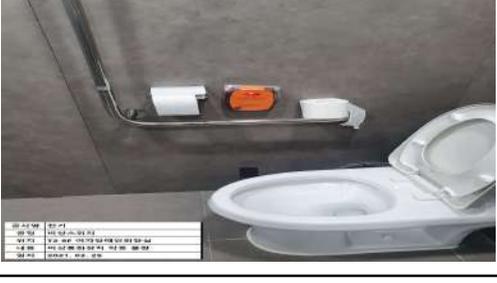
19	비상스위치	T2	9	공용부	여자 장애인 화장실 비상통화장치 작동불량.

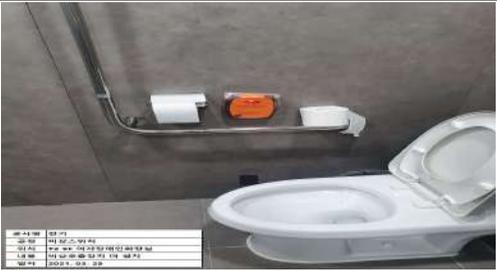
구분	공종	위 치			하 자 내 역	하 자 사 진	비 고 (처리결과)
		동	층	장 소			
20	비상스위치	T2	9	공용부	여자 장애인 화장실 비상호출장치 미 설치.

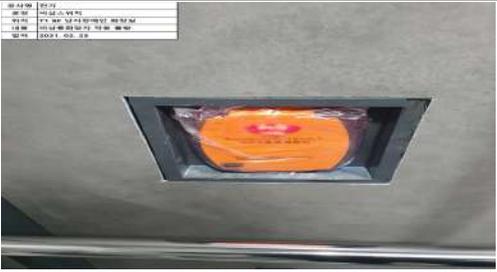
22	비상스위치	T1	8	공용부	남자 장애인 화장실 비상통화장치 작동불량.

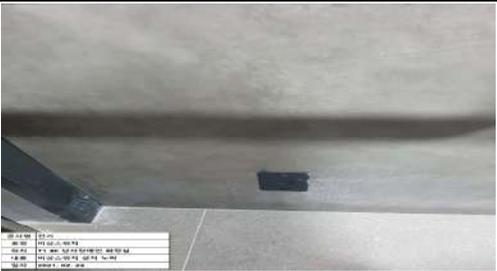
23	비상스위치	T1	8	공용부	남자 장애인 화장실 비상호출장치 미 설치.

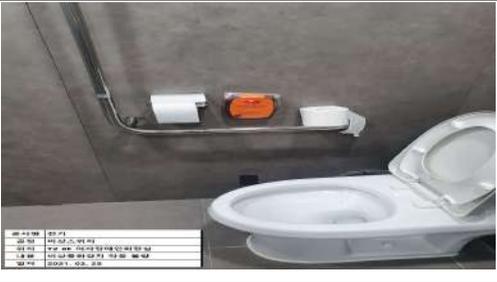
구분	공종	위 치			하 자 내 역	하 자 사 진	비 고 (처리결과)
		동	층	장 소			
28	비상스위치	T2	8	공용부	여자 장애인 화장실 비상통화장치 작동불량.

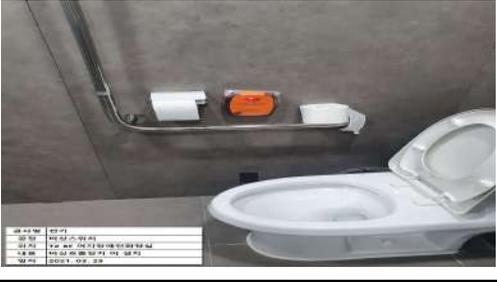
29	비상스위치	T2	8	공용부	여자 장애인 화장실 비상호출장치 미 설치.

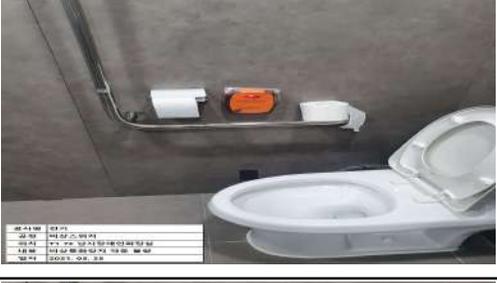
30	비상스위치	T1	7	공용부	남자 장애인 화장실 비상통화장치 작동불량.

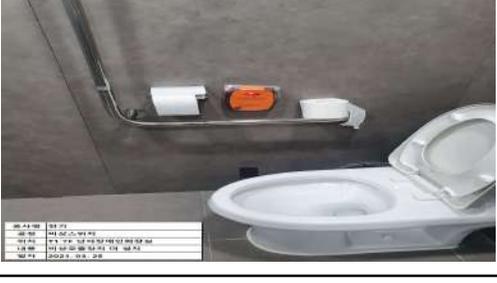
31	비상스위치	T1	7	공용부	남자 장애인 화장실 비상호출장치 미 설치.

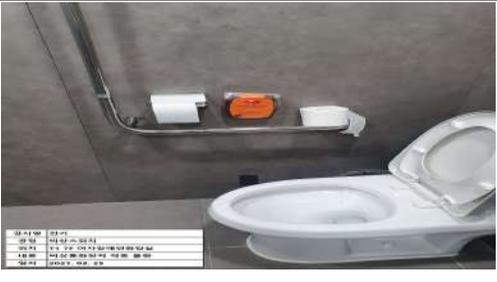
구분	공종	위 치			하 자 내 역	하 자 사 진	비 고 (처리결과)
		동	층	장 소			
32	비상스위치	T1	7	공용부	여자 장애인 화장실 비상통화장치 작동불량.

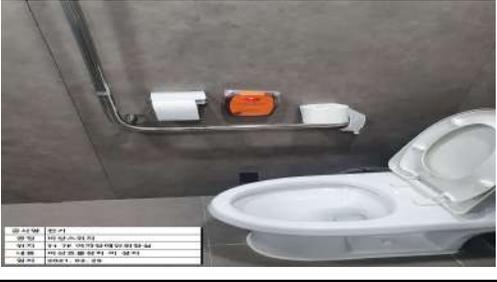
33	비상스위치	T1	7	공용부	여자 장애인 화장실 비상호출장치 미 설치.

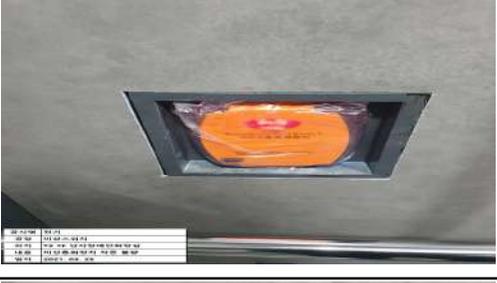
34	비상스위치	T2	7	공용부	남자 장애인 화장실 비상통화장치 작동불량.

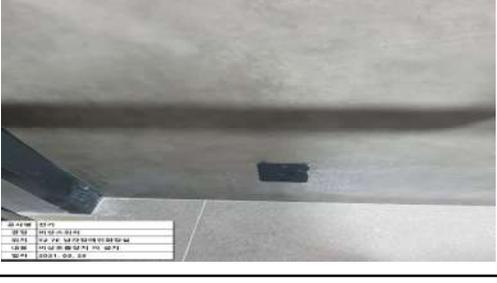
35	비상스위치	T2	7	공용부	남자 장애인 화장실 비상호출장치 미 설치.

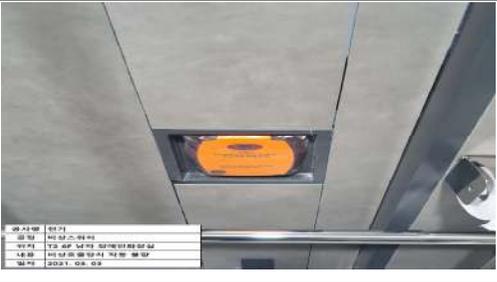
구분	공종	위 치			하 자 내 역	하 자 사 진	비 고 (처리결과)
		동	층	장 소			
36	비상스위치	T2	6	공용부	남자 장애인 화장실 비상통화장치 작동불량.

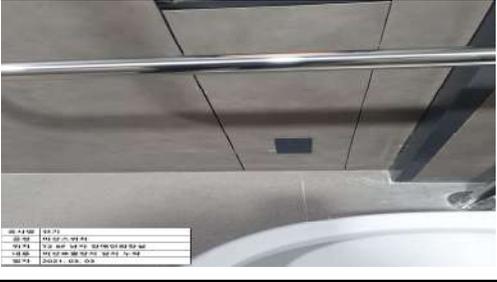
37	비상스위치	T2	6	공용부	남자 장애인 화장실 비상호출장치 미 설치.

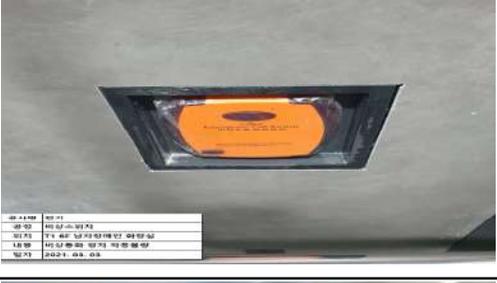
38	비상스위치	T1	6	공용부	남자 장애인 화장실 비상통화장치 작동불량.

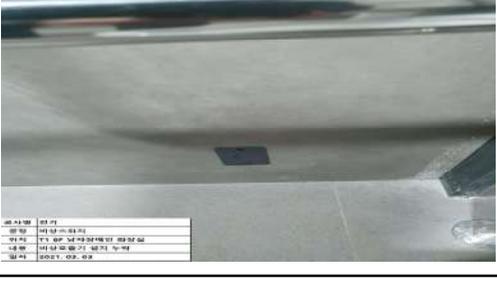
39	비상스위치	T1	6	공용부	남자 장애인 화장실 비상호출장치 미 설치.

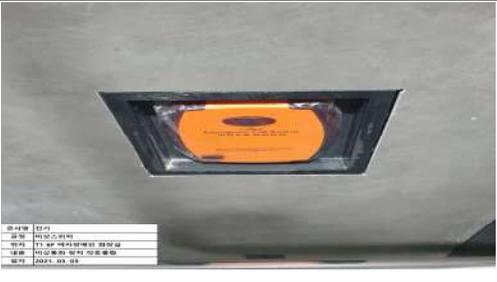
구분	공종	위 치			하 자 내 역	하 자 사 진	비 고 (처리결과)
		동	층	장 소			
40	비상스위치	T1	6	공용부	여자 장애인 화장실 비상통화장치 미 설치.

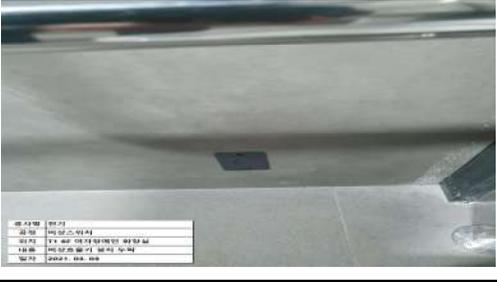
41	비상스위치	T1	6	공용부	여자 장애인 화장실 비상호출장치 미 설치.

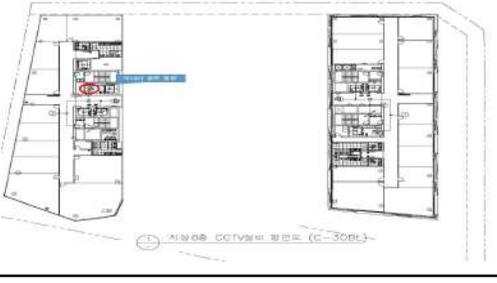
43	CCTV	T2	6	공용부	피난승강기 전실 CCTV 모니터 출력 불량. (CCTV 카메라 및 통신선로 점검 요함.)

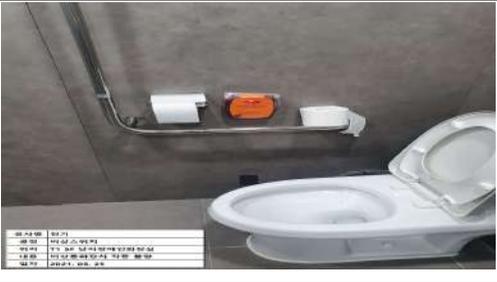
구분	공종	위 치			하 자 내 역	하 자 사 진	비 고 (처리결과)
		동	층	장 소			
44	비상스위치	T1	5	공용부	남자 장애인 화장실 비상통화장치 작동불량.

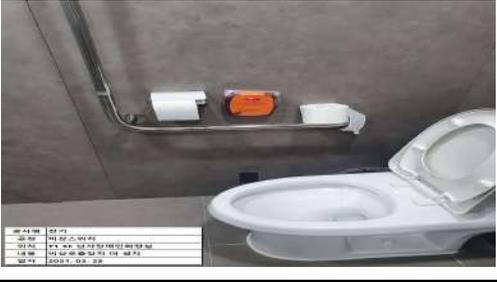
45	비상스위치	T1	5	공용부	남자 장애인 화장실 비상호출장치 미 설치.

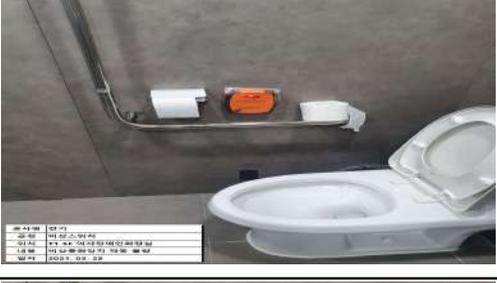
46	비상스위치	T1	5	공용부	여자 장애인 화장실 비상통화장치 작동불량.

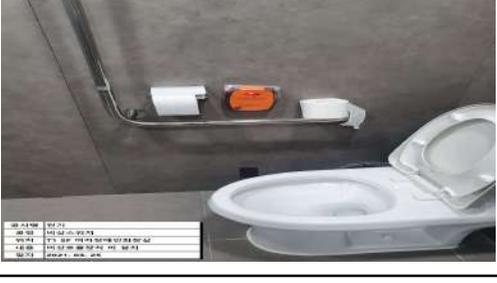
47	비상스위치	T1	5	공용부	여자 장애인 화장실 비상호출장치 미 설치.

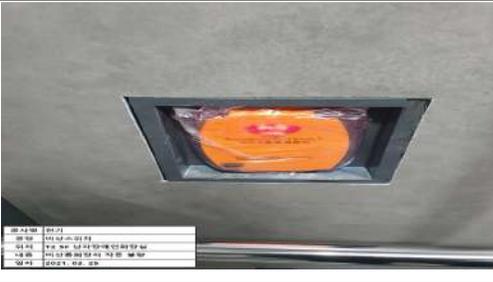
구분	공종	위 치			하 자 내 역	하 자 사 진	비 고 (처리결과)
		동	층	장 소			
48	비상스위치	T2	5	공용부	남자 장애인 화장실 비상통화장치 작동불량.

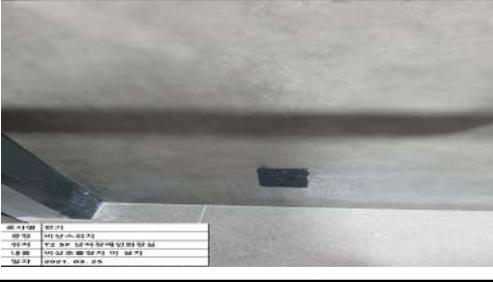
49	비상스위치	T2	5	공용부	남자 장애인 화장실 비상호출장치 미 설치.

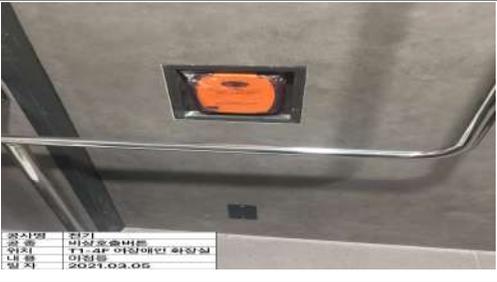
구분	공종	위 치			하 자 내 역	하 자 사 진	비 고 (처리결과)
		동	층	장 소			
52	비상스위치	T1	4	공용부	여자 장애인 화장실 비상통화장치 작동 불량.

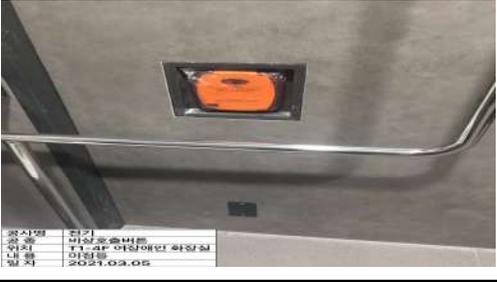
53	비상스위치	T1	4	공용부	여자 장애인 화장실 비상호출장치 미 설치.

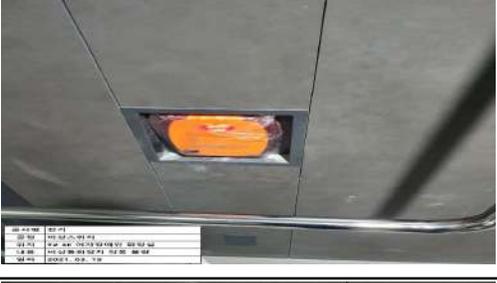
54	비상스위치	T2	3	공용부	여자 장애인 화장실 비상통화장치 작동 불량.

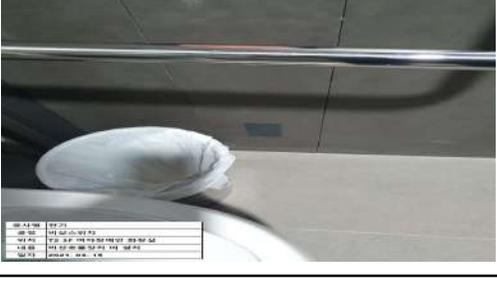
55	비상스위치	T2	3	공용부	여자 장애인 화장실 비상호출장치 미 설치.

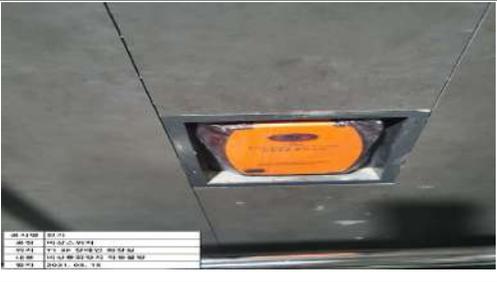
구분	공종	위 치			하 자 내 역	하 자 사 진	비 고 (처리결과)
		동	층	장 소			
56	비상스위치	T1	3	공용부	장애인 화장실 비상통화장치 작동 불량.

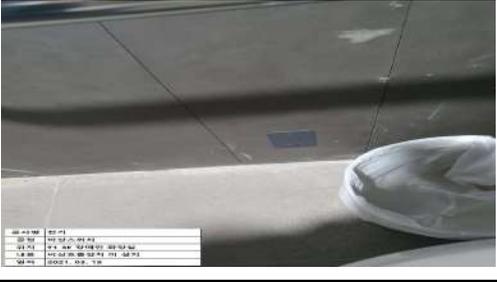
57	비상스위치	T1	3	공용부	장애인 화장실 비상호출장치 미 설치.

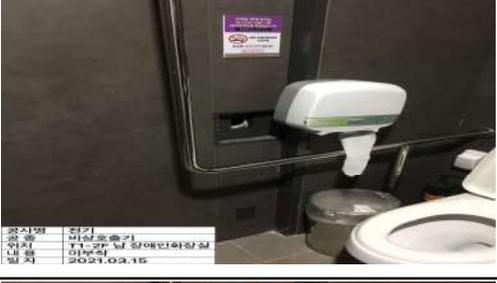
58	비상스위치	M1	2	공용부	남자장애인 화장실 비상통화장치 미 설치.

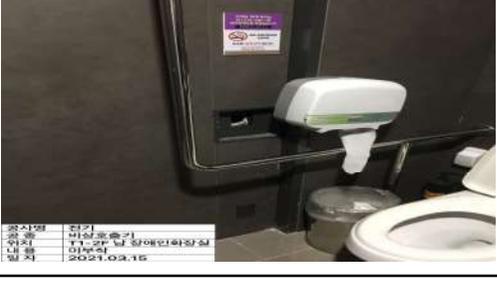
59	비상스위치	M1	2	공용부	남자장애인 화장실 비상호출장치 미 설치.

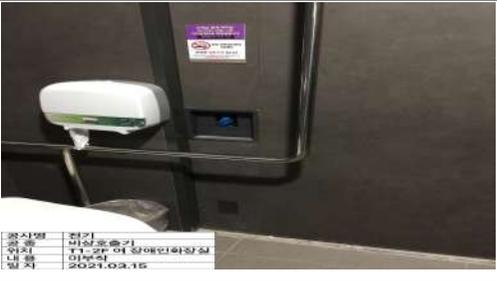
구분	공종	위 치			하 자 내 역	하 자 사 진	비 고 (처리결과)
		동	층	장 소			
60	비상스위치	M1	2	공용부	여자장애인 화장실 비상통화장치 미 설치.

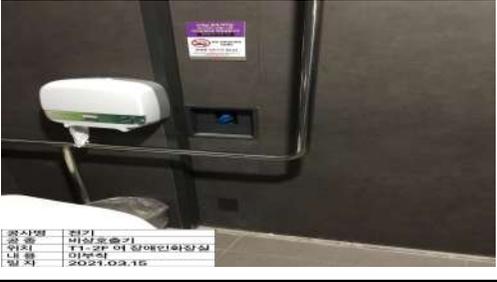
61	비상스위치	M1	2	공용부	여자장애인 화장실 비상호출장치 미 설치.

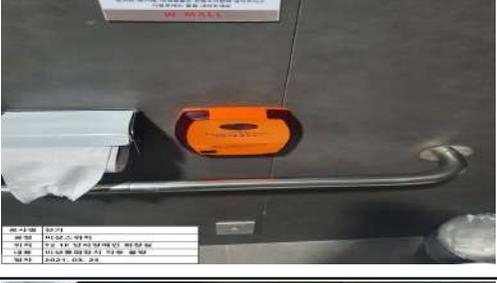
62	비상스위치	M1	1	공용부	남자장애인 화장실 비상통화장치 작동 불량.

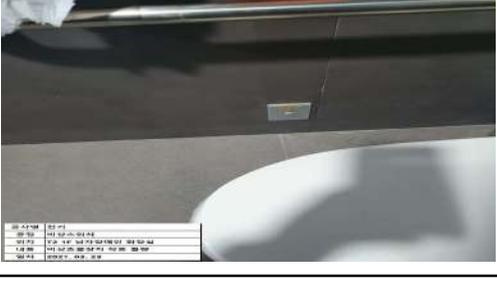
63	비상스위치	M1	1	공용부	남자장애인 화장실 비상호출장치 작동 불량.

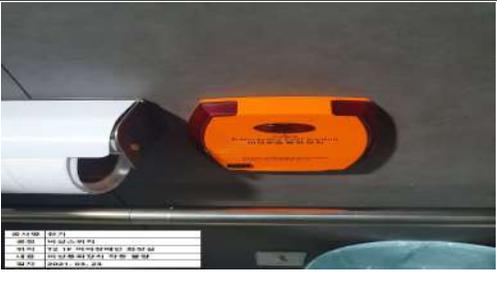
구분	공종	위 치			하 자 내 역	하 자 사 진	비 고 (처리결과)
		동	층	장 소			
64	비상스위치	M1	1	공용부	여자장애인 화장실 비상통화장치 작동 불량.

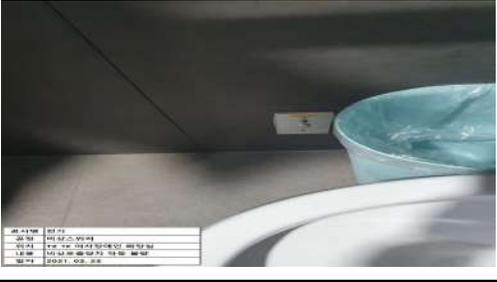
65	비상스위치	M1	1	공용부	여자장애인 화장실 비상호출장치 작동 불량.

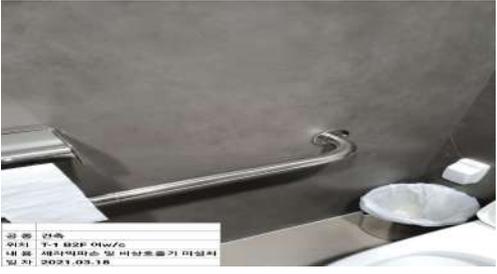
구분	공종	위 치			하 자 내 역	하 자 사 진	비 고 (처리결과)
		동	층	장 소			
68	비상스위치	M1	B2	공용부	여자장애인 화장실 비상통화장치 미 설치.
