현물종람확인서

세종특별자치시 어진동 510, 513 소재 구분 건물 15개호

엠브릿지 건축_하자 Check List.

1) 현장명 : M1동 세종특별자치시 도움 3로 19 (어진동 510번지)

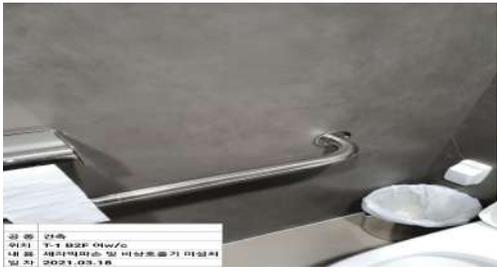
69	비상스위치	M1	B2	공용부	여자장애인 화장실 비상호출장치 미 설치.

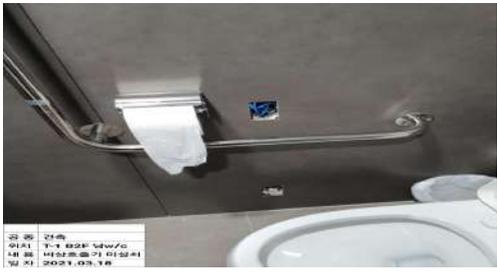
70	비상스위치	M1	B2	공용부	남자장애인 화장실 비상통화장치 미 설치.

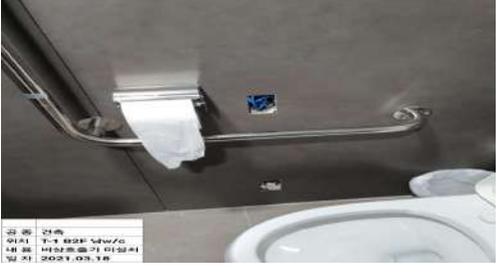
71	비상스위치	M1	B2	공용부	남자장애인 화장실 비상호출장치 미 설치.

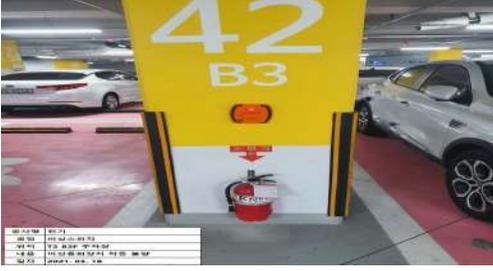
74	비상스위치	M1	B3	공용부	- B3층 주차장내 비상통화장치 전체 작동 불량.

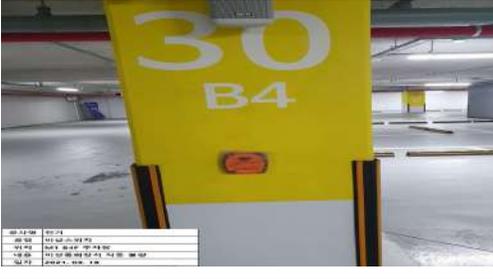
구분	공종	위 치			하 자 내 역	하 자 사 진	비 고 (처리결과)
		동	층	장 소			
76	비상스위치	M1	B4	공용부	- B4층 주차장내 비상통화장치 전체 작동 불량.

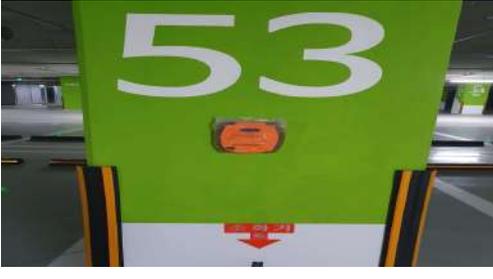
77	비상스위치	M1	B5	공용부	- B5층 주차장내 비상통화장치 전체 작동 불량.

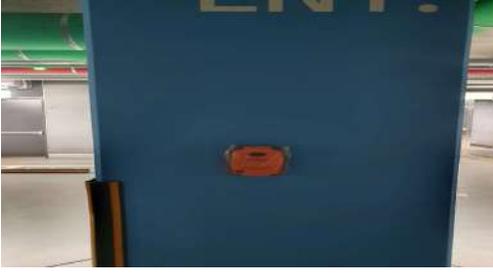
78	비상스위치	M1	B6	공용부	- B6층 주차장내 비상통화장치 전체 작동 불량.

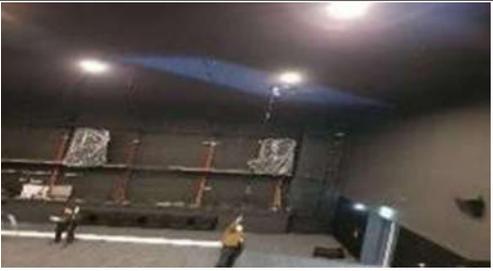
구 분	공 종	위 치			하 자 내 역	하 자 사 진	비 고 (처리결과)
		동	층	장 소			
1	메가박스	M1	B1	5관	5관 맨 앞열 전체 원형디퓨저 제연배기 풍량 불량

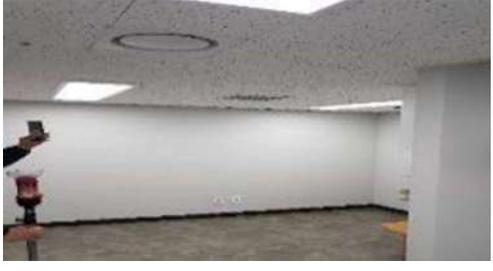
2	메가박스	M1	B1	사무실	극장 사무실 제연 불량(급/배기 전체 연동 불가)

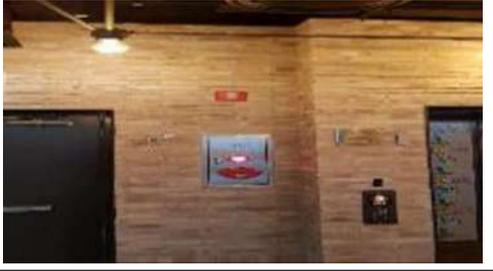
3	메가박스	M1	B1	로비	매점 옆 승강기 측 단독발신기 위 시각경보기 30블럭 화재시 점멸

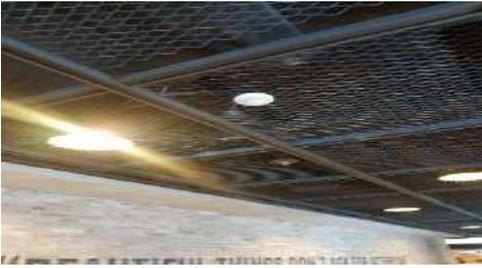
구 분	공 종	위 치			하 자 내 역	하 자 사 진	비 고 (처리결과)
		동	층	장 소			
4	메가박스	M1	B1	로비	2관 앞 감지기 메쉬부착

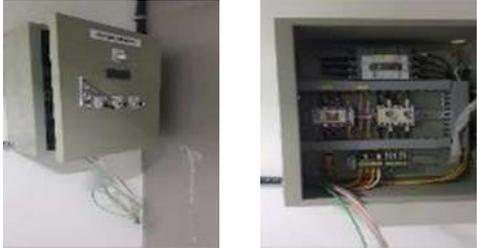
5	메가박스	M1	B2	공조실	4,5,6,7번 공조실 히팅판넬 전원케이블 미연결

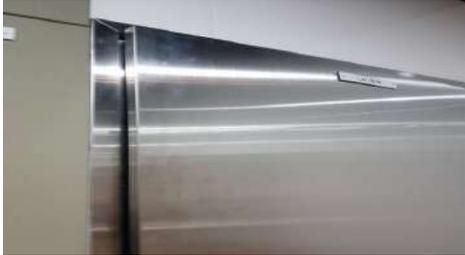
6	메가박스	M1	B1	매점	매점 In-b1a판넬 단힘 불가

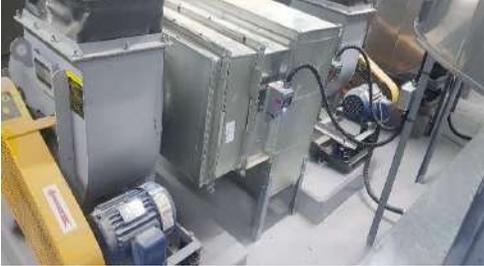
구 분	공 종	위 치			하 자 내 역	하 자 사 진	비 고 (처리결과)
		동	층	장 소			
7	메가박스	M1	B2	공조실	영사배기 점검구 설치 필요 댐육안점검 불가

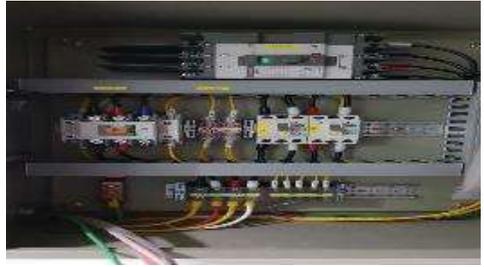
8	메가박스	M1	B2	공조실	4~7호기 공조실 배관 열선

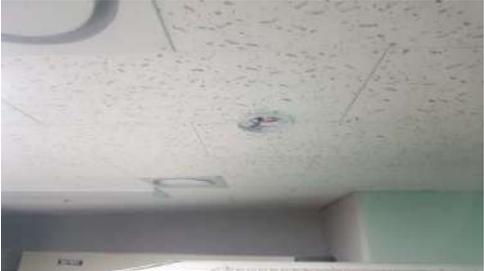
9	메가박스	M1	B2	UPS실	ups실 감지기 탈락 및 비상조명등 점등상태

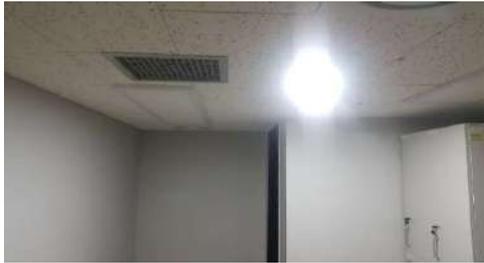
구 분	공 종	위 치			하 자 내 역	하 자 사 진	비 고 (처리결과)
		동	층	장 소			
10	메가박스	M1	B2	부속실	부속실 전체 비상조명등 점등상태

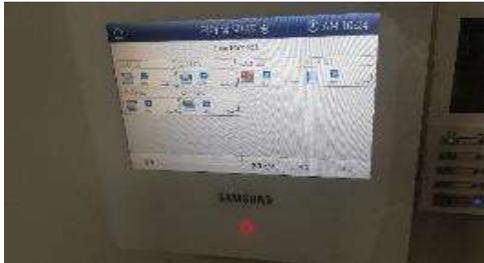
11	메가박스	M1	B1	자동제어	실내기 명칭 미입력 3관 실내기 에러 코드발생

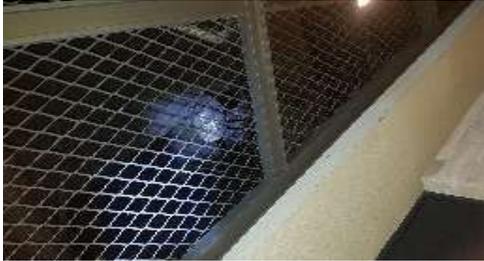
구 분	공 종	위 치			하 자 내 역	하 자 사 진	비 고 (처리결과)
		동	층	장 소			
13	메가박스	M1	B1	로비	5,6관 입장문 앞 상부 비상스피커 보양미제거

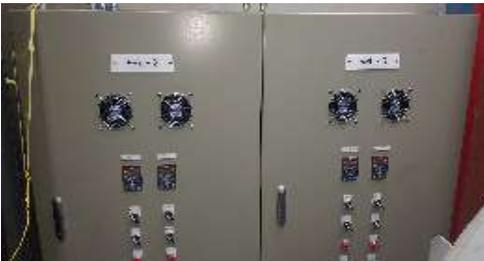
15	메가박스	M1	B2	공조실	공조기 패널 AHU-2,AHU-3 패널명 바뀜

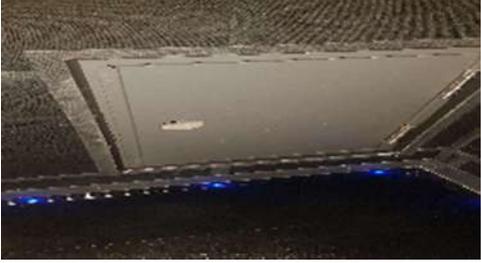
구 분	공 종	위 치			하 자 내 역	하 자 사 진	비 고 (처리결과)
		동	층	장 소			
16	메가박스	M1	B1	1관	1관 상영관 입장 내 점검구 손잡이 미설치

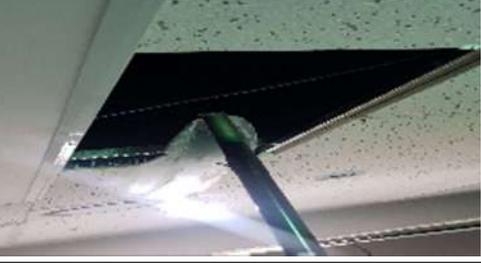
18	메가박스	M1	B2	UPS실	UPS실 천장 마감불량

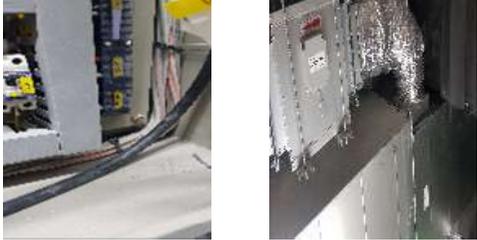
구분	공종	위치			하자내역	하자사진	비고 (처리결과)
		동	층	장소			
19	메가박스	M1	B2	공조실	공조실 - 1 UPS실 급기/배기휀 C06번 공조기 OA/EA덕트 연결 및 전원 미연결

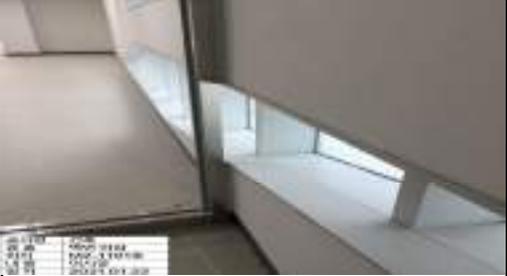
구분	공종	위 치			하 자 내 역	하 자 사 진	비 고 (처리결과)
		동	층	장 소			
1	마감	T3	11	1101호	- 호실 경계벽 측면 마감 불량. (전용부분의 호실과 공용부분의 경계벽 마감 요함)

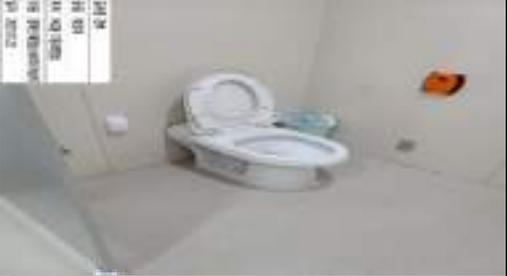
2	용품	T3	11	공용부	- 남자 장애인 화장실 보조 손잡이 미 설치.

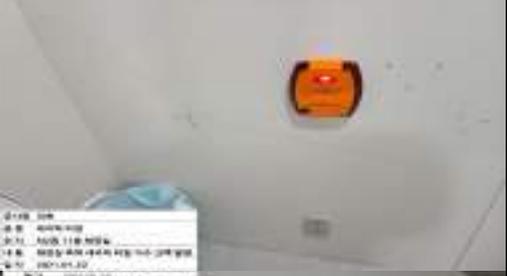
3	타일	T3	11	공용부	- 남자 장애인 화장실 측벽 타일 크랙 발생. (크랙 발생 타일 교체 요함)

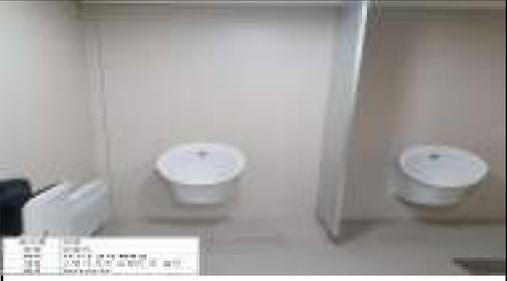
구분	공종	위치			하자내역	하자사진	비고 (처리결과)
		동	층	장소			
4	용품	T3	11	공용부	- 남자 화장실 소변기 장애인 보조 손잡이 미 설치.

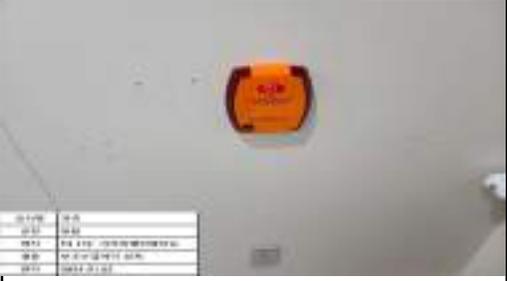
5	용품	T3	11	공용부	- 여자 장애인 화장실 보조 손잡이 미 설치.

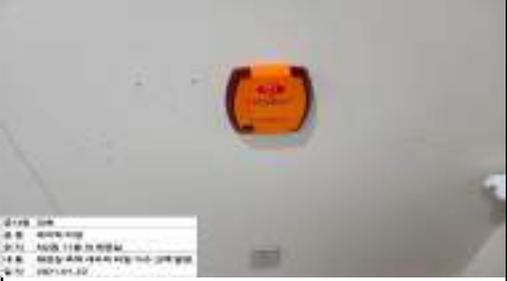
6	타일	T3	11	공용부	- 여자 장애인 화장실 벽 타일 크랙 발생.

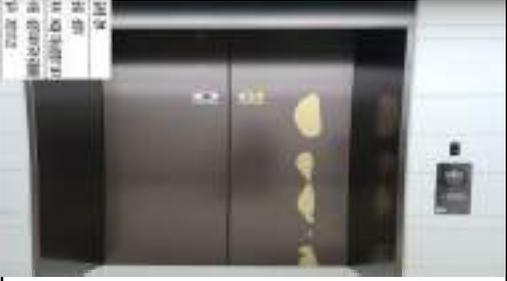
7	승강기	T3	11	공용부	- 11층 11호기 승강장 도어 도장 불량. (재 도장 요함)

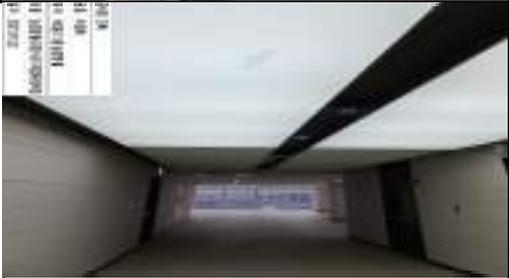
구분	공종	위치			하자내역	하자사진	비고 (처리결과)
		동	층	장소			
8	바라솔	T3	11	공용부	- 11층 승강장 홀 조명 바라솔 찢어짐.

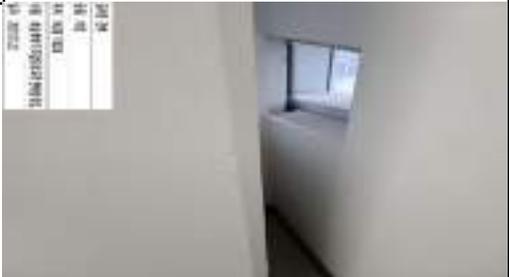
9	마감	T3	11	1102호	- 호실 측벽 미 마감.

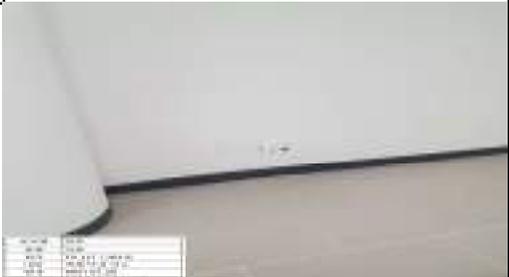
13	석고보드	T3	11	1101호	- 1101호 주방 벽체 파손.

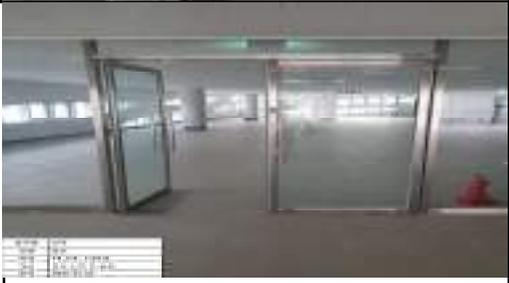
구분	공종	위 치			하 자 내 역	하 자 사 진	비 고 (처리결과)
		동	층	장 소			
16	창호	T3	11	1101호	- 호실 출입문 키 없음.

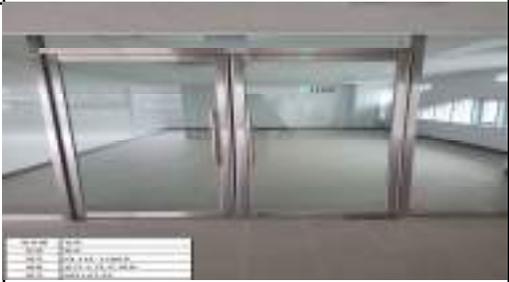
17	창호	T3	11	1102호	- 호실 출입문 키 없음.

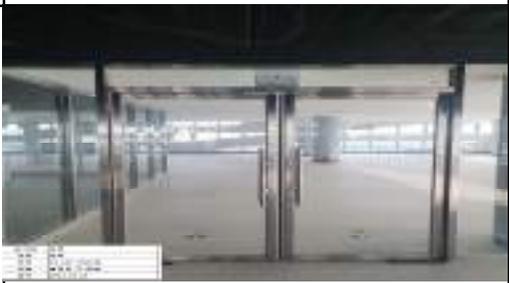
18	창호	T3	10	1001호	- 호실 출입문 키 없음.

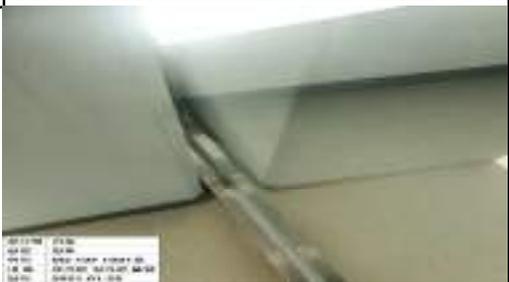
19	창호	T3	10	1001호	- 호실 샷시 하단부 실리콘 마감 불량.

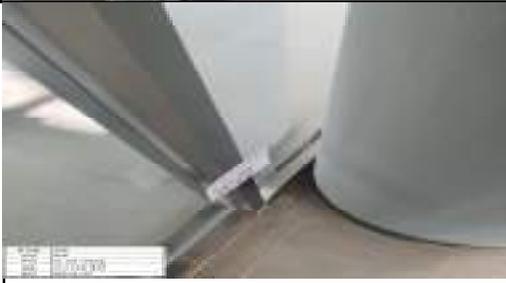
구분	공종	위치			하자내역	하자사진	비고 (처리결과)
		동	층	장소			
20	창호	T3	10	1002호	- 호실 샷시 하단부 실리콘 마감 불량.

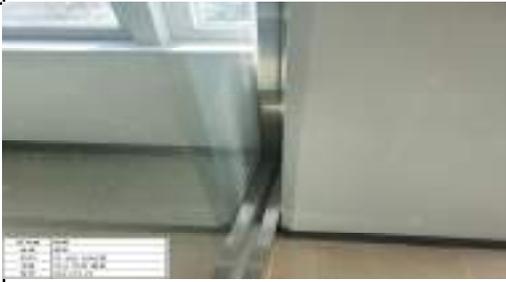
21	창호	T3	10	1002호	- 호실 샷시 하단부 실리콘 마감 불량.

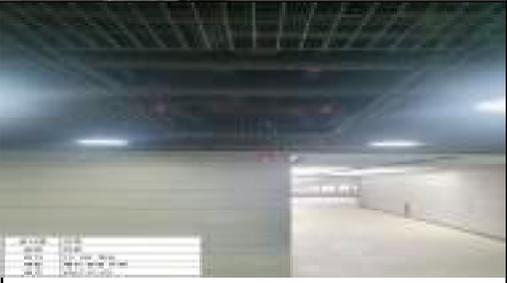
구분	공종	위치			하자내역	하자사진	비고 (처리결과)
		동	층	장소			
24	마감	T3	10	공용부	- 복도 메쉬천장 마감 불량.

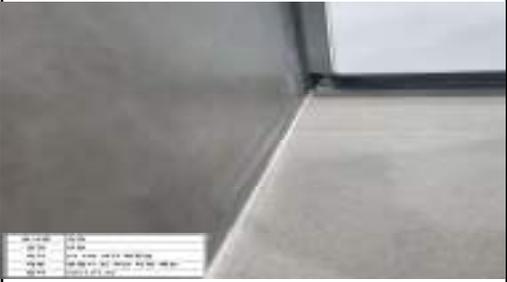
25	타일	T3	10	공용부	- 여자 화장실 방열기 뒤 벽 타일 파손.

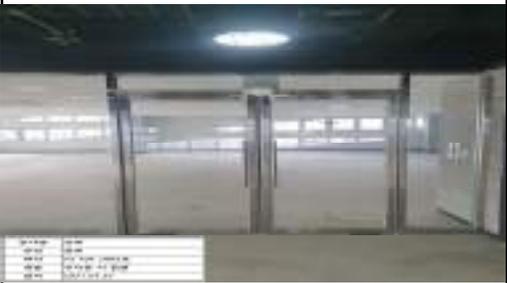
26	창호	T3	10	1002호	- 호실 출입문 키 없음.

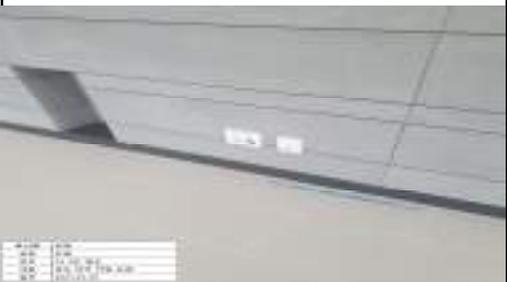
27	타일	T3	10	공용부	- 승강장 홀 복도 바닥 타일 오염.

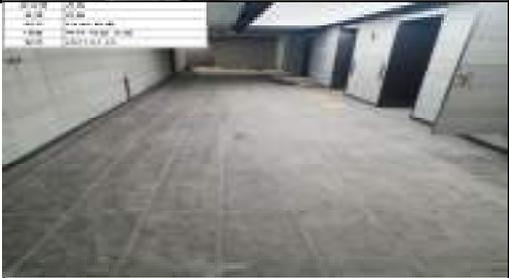
구분	공종	위치			하자내역	하자사진	비고 (처리결과)
		동	층	장소			
28	타일	T3	9	공용부	- 승강장 홀 복도 바닥 타일 오염.

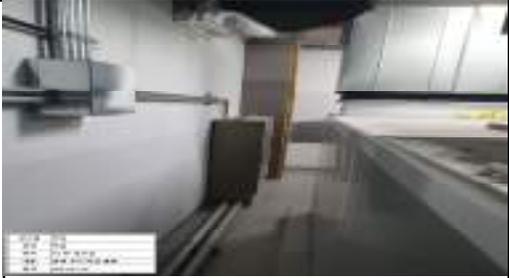
29	마감	T3	9	공용부	- 공조실 벽체 코너 마감 불량.

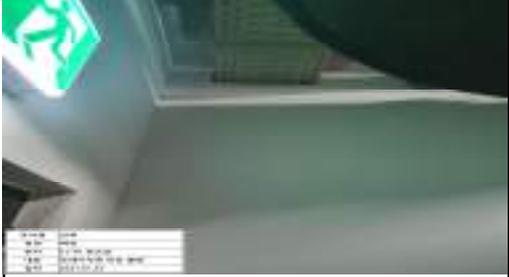
30	마감	T3	9	공용부	- 공조실 트레이 주변 방화구획 마감 불량.

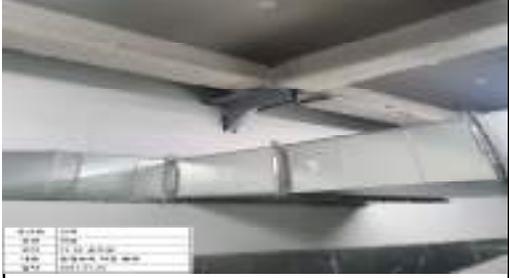
31	마감	T3	9	공용부	공조실 빔 용접부위 마감 불량.

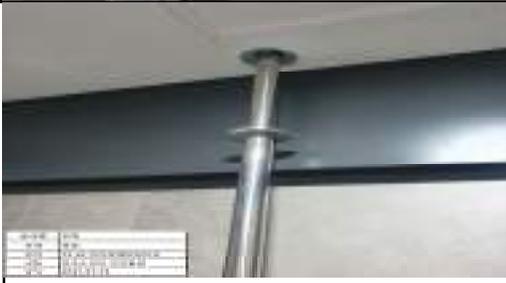
구분	공종	위치			하자내역	하자사진	비고 (처리결과)
		동	층	장소			
32	용품	T3	9	공용부	여자 장애인화장실 보조손잡이 상단 고정 불량.

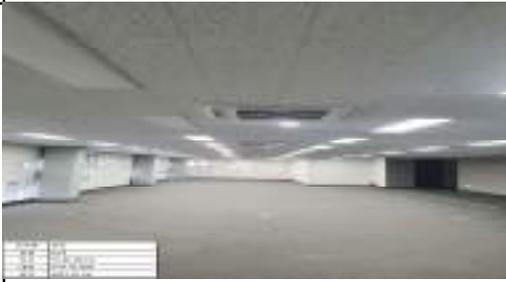
33	도어	T3	8	801호	호실 도어 미 설치.

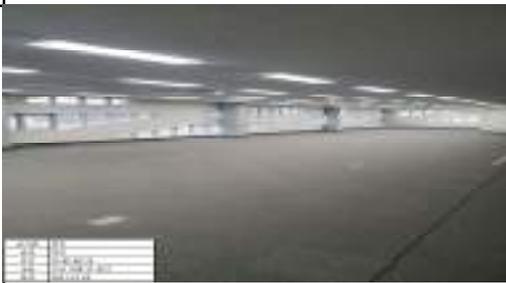
34	마감	T3	8	801호	호실 벽체 마감 미 설치.

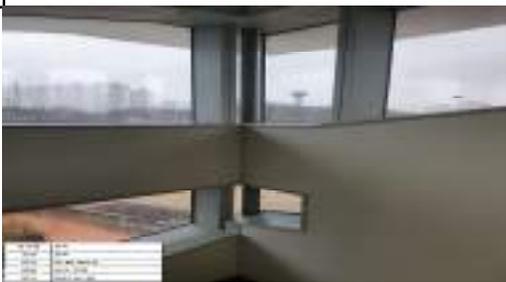
35	창호	T3	8	801호	호실 내 샷시 틀 오염.

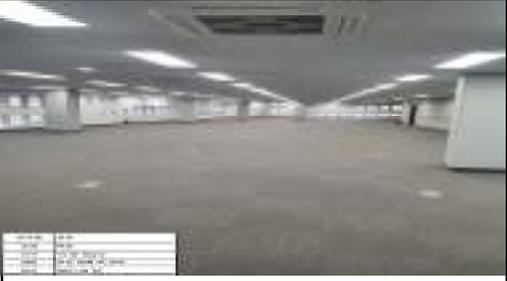
구분	공종	위치			하자내역	하자사진	비고 (처리결과)
		동	층	장소			
36	마감	T3	8	802호	호실 벽체 마감 미 설치.

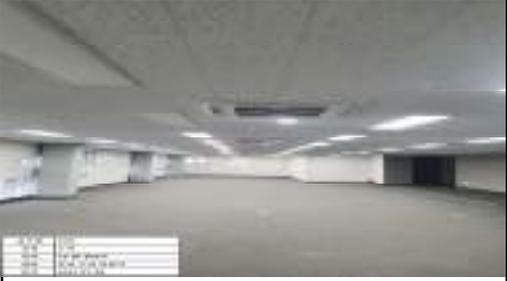
37	도어	T3	8	802호	호실 도어 미 설치.

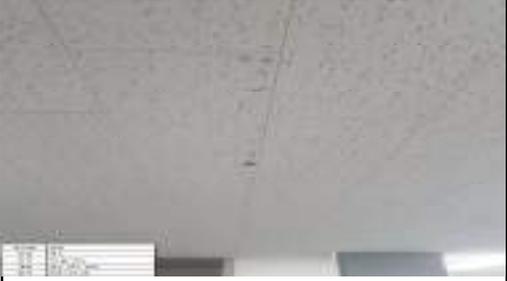
38	텍스	T3	8	공용부	복도 천장 텍스 파손.

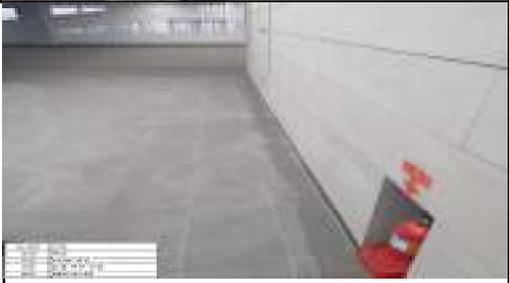
구분	공종	위치			하자내역	하자사진	비고 (처리결과)
		동	층	장소			
40	마감	T3	8	공용부	승강장 홀 바닥 타일 오염.

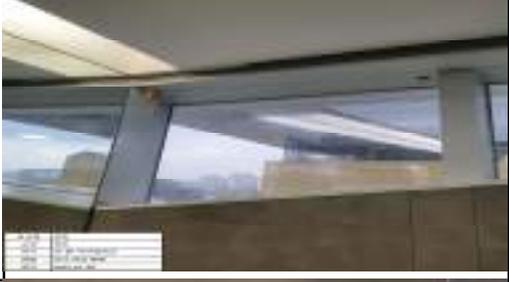
42	창호	T3	8	공용부	여자화장실 샷시 구멍 및 우레탄 폼 유출.

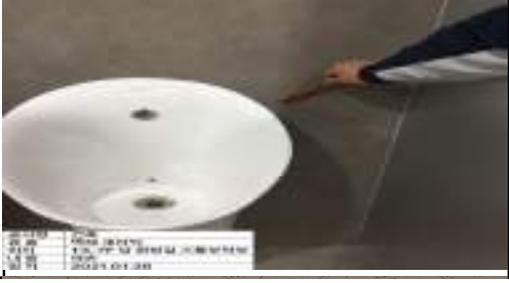
43	타일	T3	7	공용부	남자화장실 소변기 주변 벽체타일 파손.

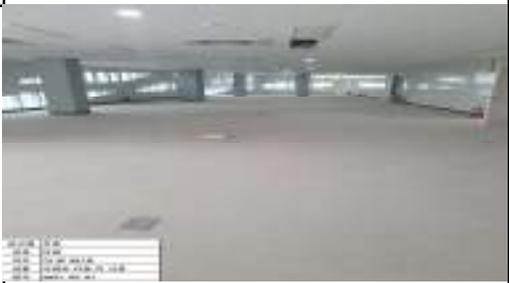
46	타일	T3	5	501호	호실 내 바닥 카페트 타일 미 시공.

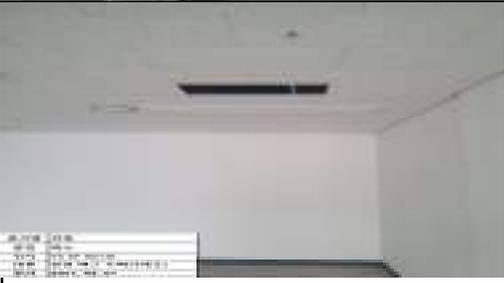
구분	공종	위치			하자내역	하자사진	비고 (처리결과)
		동	층	장소			
48	텍스	T3	5	501호	호실 내 천장 텍스 누락(7개소).

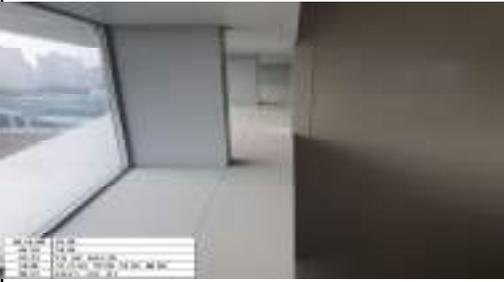
49	마감	T3	5	501호	호실 내 벽체와 샷시 마감 불량.

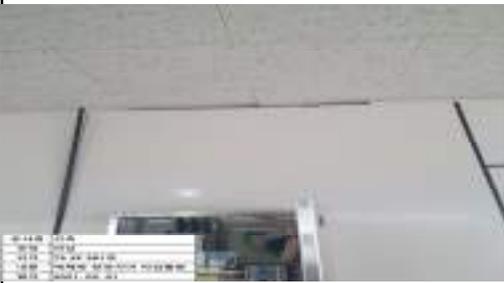
50	마감	T3	5	501호	호실 내 벽체와 텍스사이 마감 불량.

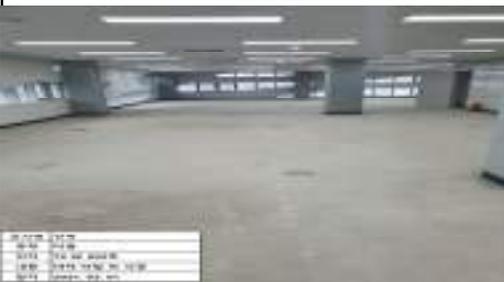
51	타일	T3	5	502호	호실 내 바닥 카페트 타일 미 시공.

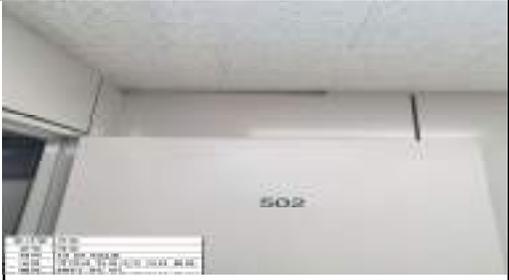
구분	공종	위치			하자내역	하자사진	비고 (처리결과)
		동	층	장소			
52	마감	T3	5	502호	호실 내 벽체와 텍스사이 마감 불량.

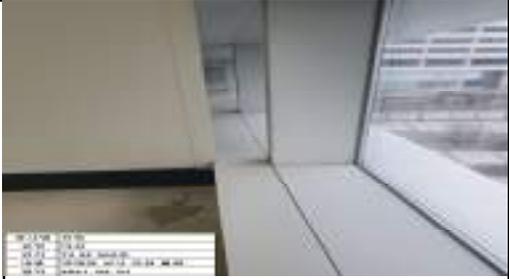
53	마감	T3	5	502호	호실 내 벽체와 샷시 사이 마감 불량.

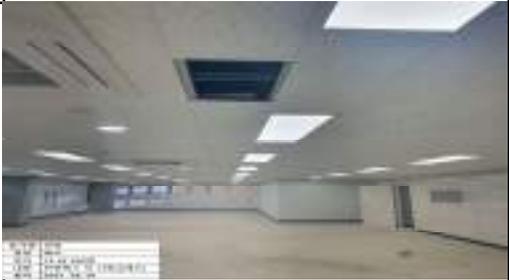
54	텍스	T3	5	502호	호실 내 천장 텍스 누락(2개소).

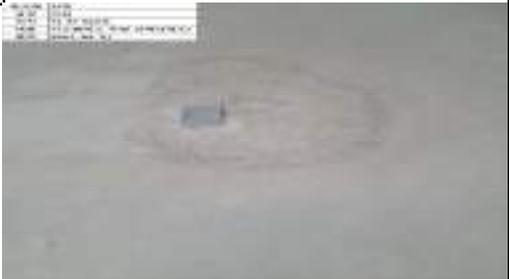
55	마감	T3	5	502호	호실 내 시스템 박스 주변 크랙 발생.

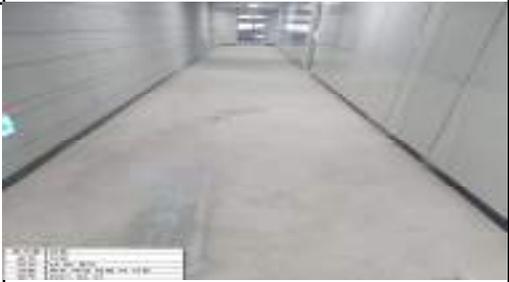
57	타일	T3	5	공용부	복도 바닥 타일 미 시공.

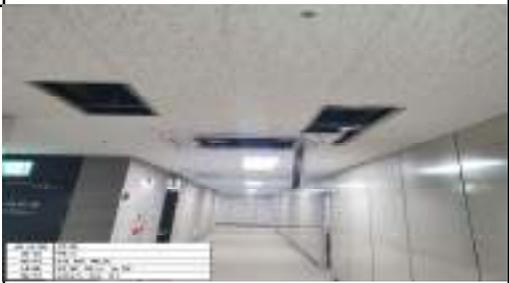
58	텍스	T3	5	공용부	복도 천장 텍스 누락.

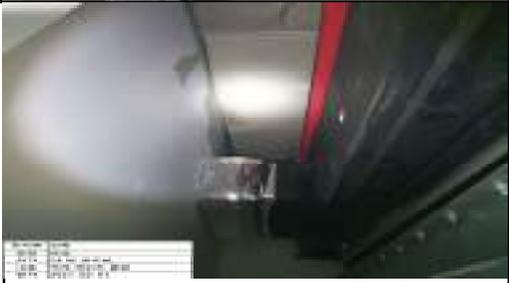
구분	공종	위 치			하 자 내 역	하 자 사 진	비 고 (처리결과)
		동	층	장 소			
60	마감	T3	5	공용부	공조실 벽체 페인트 마감 불량.

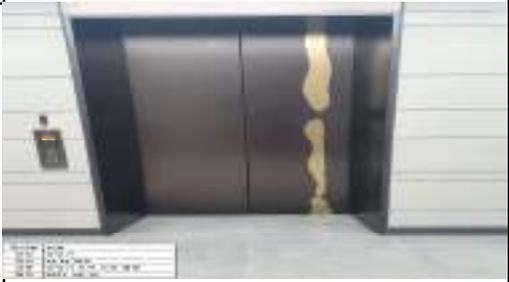
61	승강기	T3	5	공용부	5층 12호기 승강장 도어 도장 불량.

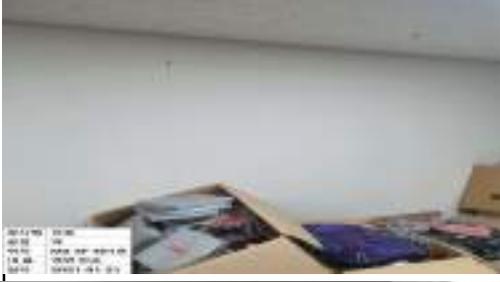
65	석고보드	T3	4	401호	벽면 파손 및 석고보드 크랙 발생.

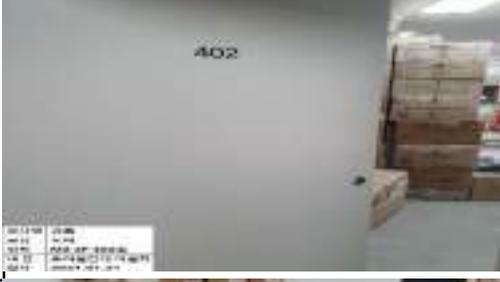
66	도어	T3	4	402호	도어 실린더 미설치.

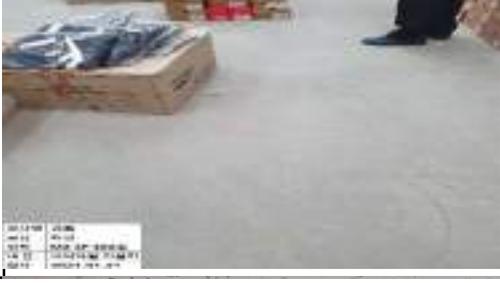
67	타일	T3	4	402호	바닥 카페트 타일 미 부착.

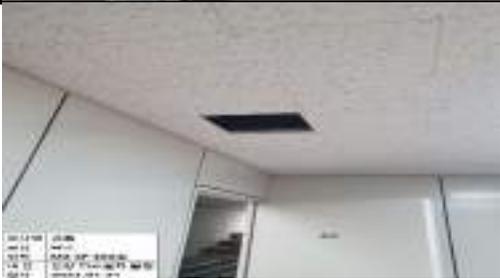
구분	공종	위치			하자내역	하자사진	비고 (처리결과)
		동	층	장소			
68	텍스	T3	4	402호	천장 텍스 미 설치.

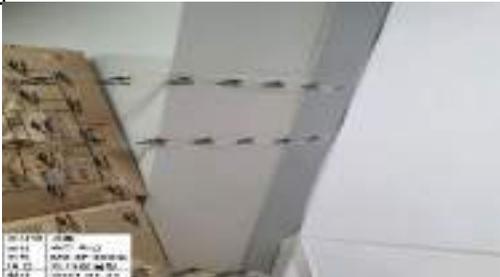
69	마감	T3	4	402호	외벽 마감 불량.

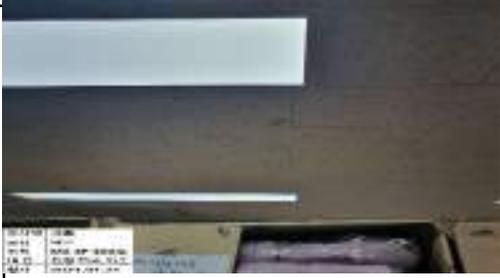
70	텍스	T3	4	402호	천장 텍스 파손.

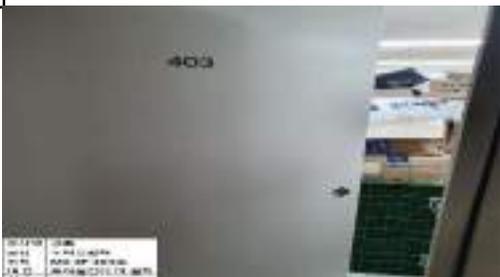
71	도어	T3	4	403호	도어 실린더 미설치.

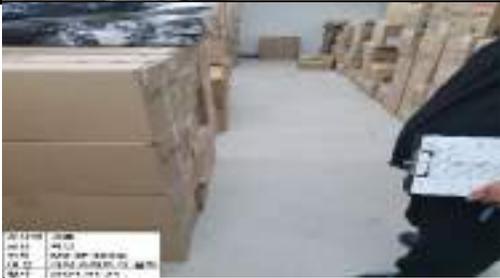
구분	공종	위치			하자내역	하자사진	비고 (처리결과)
		동	층	장소			
72	타일	T3	4	403호	바닥 카페트 타일 미 부착.

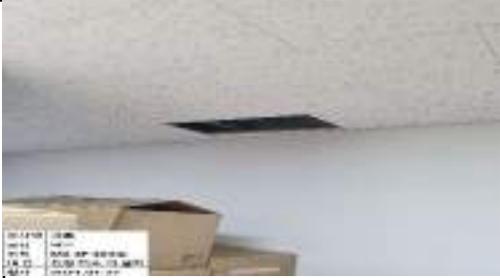
73	텍스	T3	4	403호	천장 텍스 미 설치.

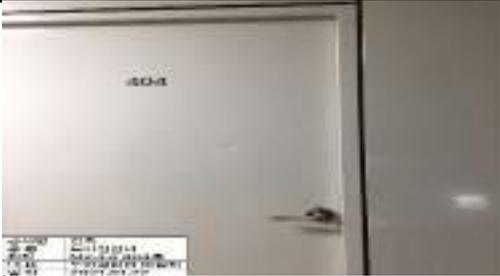
구분	공종	위 치			하 자 내 역	하 자 사 진	비 고 (처리결과)
		동	층	장 소			
76	도어	T3	4	404호	도어 실린더 미설치.

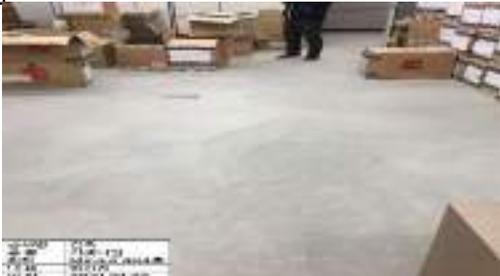
77	타일	T3	4	404호	바닥 카페트 타일 미 부착.

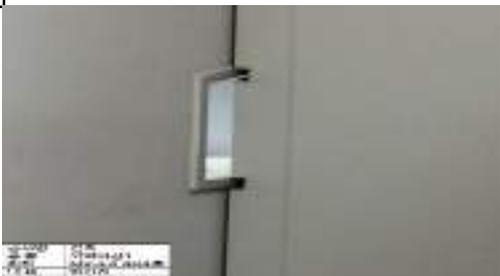
78	마감	T3	4	404호	외벽 마감 불량.

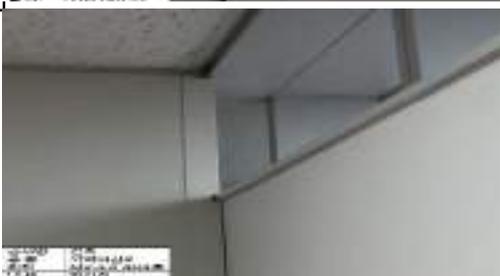
79	마감	T3	4	404호	외벽 마감 불량.

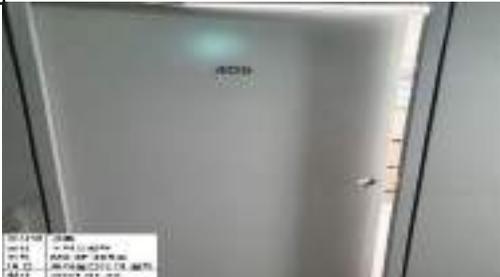
81	도어	T3	4	405호	도어 실린더 미설치

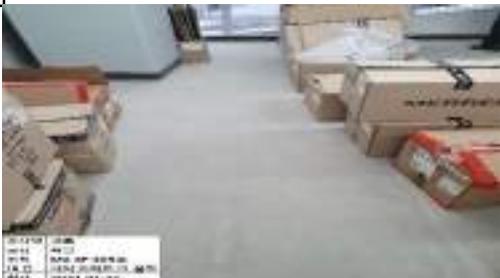
82	타일	T3	4	405호	바닥 카페트 타일 미 부착.

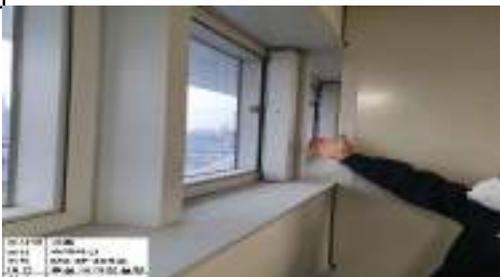
83	마감	T3	4	405호	외벽 마감 불량.

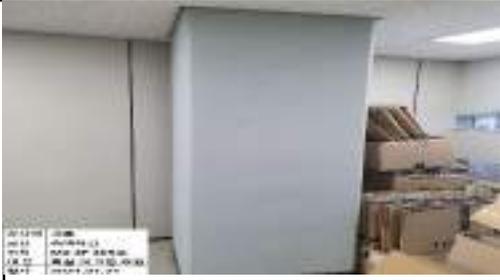
구분	공종	위 치			하 자 내 역	하 자 사 진	비 고 (처리결과)
		동	층	장 소			
84	마감	T3	4	405호	외벽 기둥 오염.

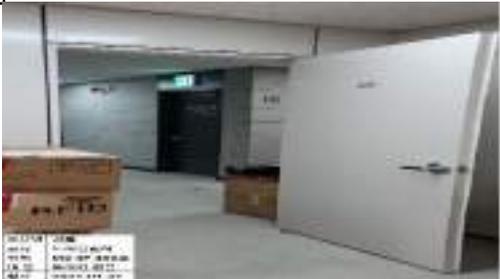
85	도어	T3	4	406호	도어 실린더 키 없음.

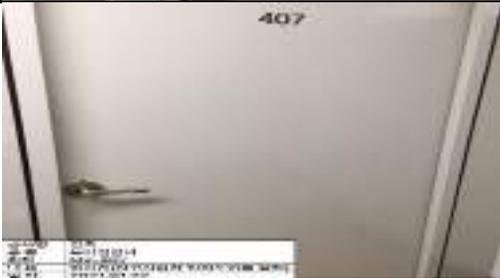
구분	공종	위 치			하 자 내 역	하 자 사 진	비 고 (처리결과)
		동	층	장 소			
88	도어	T3	4	407호	도어 실린더 미설치.

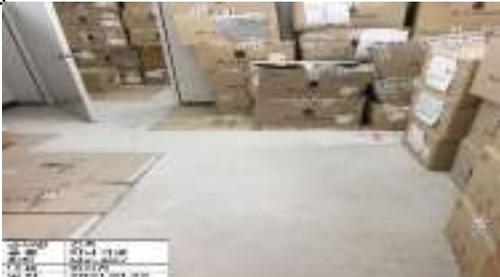
89	타일	T3	4	407호	바닥 카페트 타일 미 부착.

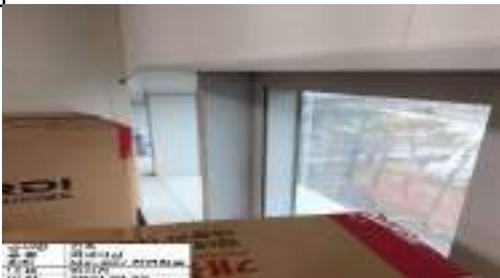
90	마감	T3	4	407호	외벽 마감 불량.

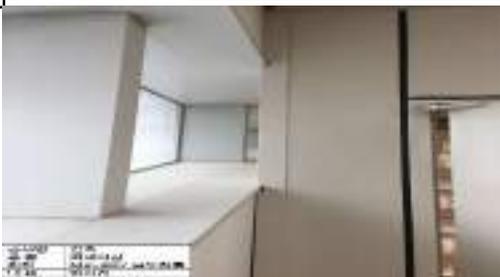
91	마감	T3	4	407호	외벽 마감 불량.

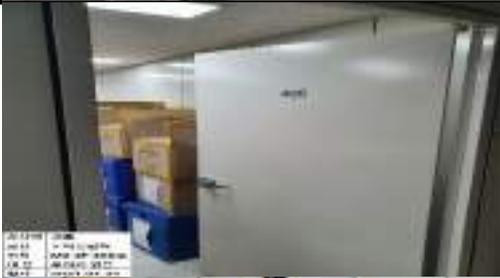
구분	공종	위 치			하 자 내 역	하 자 사 진	비 고 (처리결과)
		동	층	장 소			
92	도어	T3	4	408호	도어 실린더 키 없음.

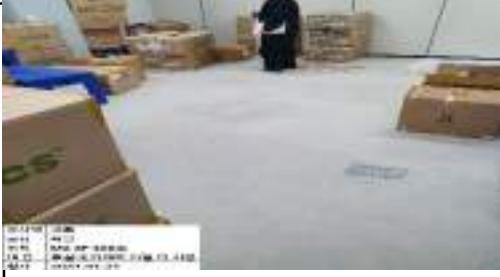
93	타일	T3	4	408호	바닥 카페트 타일 미 부착.

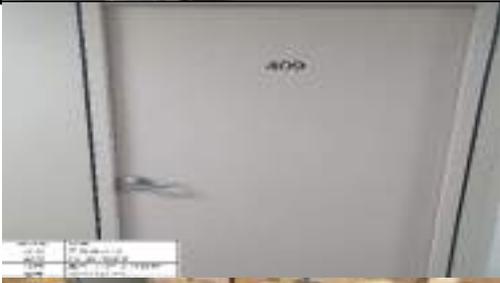
구분	공종	위 치			하 자 내 역	하 자 사 진	비 고 (처리결과)
		동	층	장 소			
96	도어	T3	4	409호	도어 실린더 키 없음.

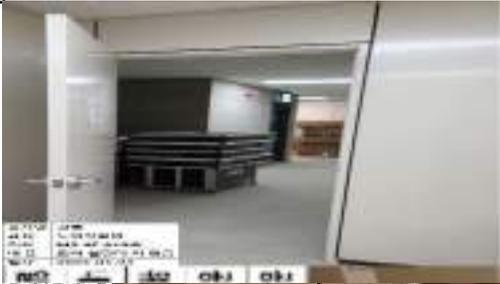
99	도어	T3	4	410호	도어 실린더 키 없음.

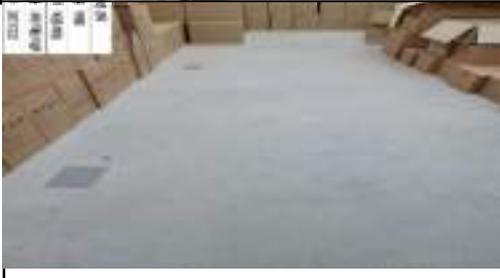
구분	공종	위치			하자내역	하자사진	비고 (처리결과)
		동	층	장소			
100	타일	T3	4	410호	바닥 카페트 타일 미 부착.

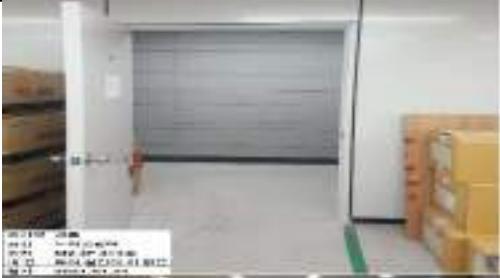
101	도어	T3	4	411호	도어 실린더 키 없음.

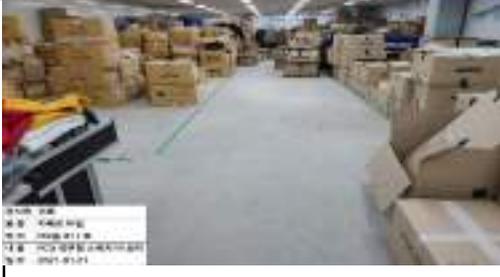
102	타일	T3	4	411호	바닥 카페트 타일 미 부착.

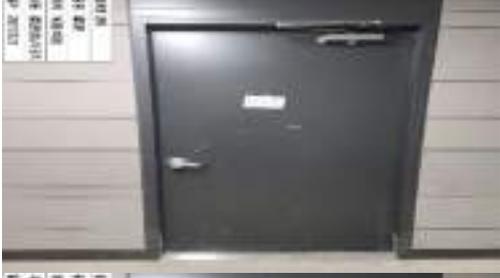
103	도어	T3	4	412호	출입문 호실 미 표기.

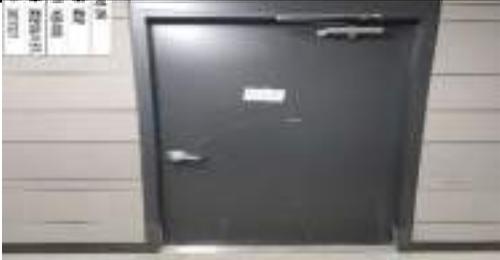
구분	공종	위치			하자내역	하자사진	비고 (처리결과)
		동	층	장소			
104	도어	T3	4	412호	도어 실린더 키 없음.

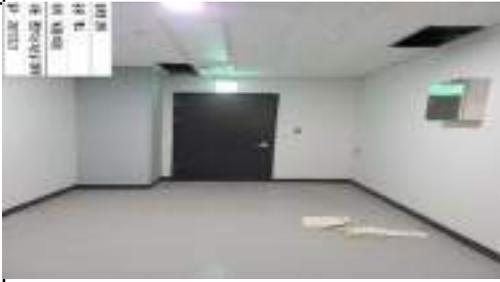
105	텍스	T3	4	412호	천장 텍스 파손 및 미 부착.

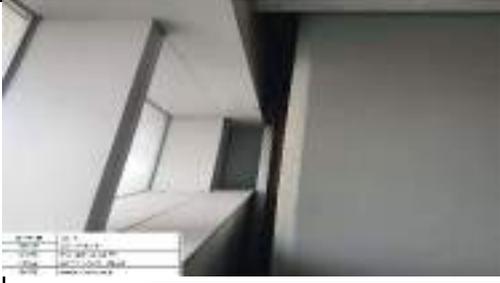
106	마감	T3	4	412호	외벽 칸막이 마감 불량.

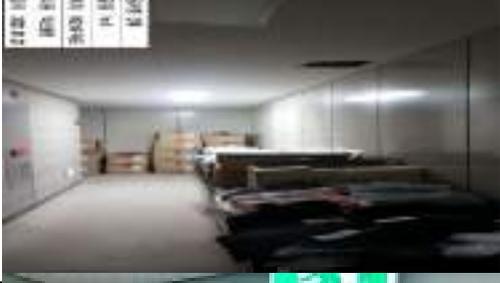
107	텍스	T3	4	공용부	복도 텍스 설치 불량 및 파손.

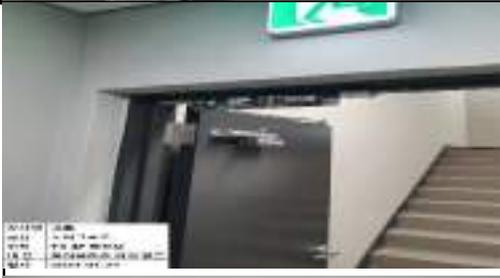
구분	공종	위 치			하 자 내 역	하 자 사 진	비 고 (처리결과)
		동	층	장 소			
108	도어	T3	4	공용부	비상계단 도어크로스 커버 없음.

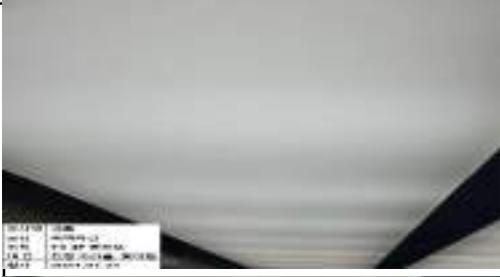
109	바라솔	T3	4	공용부	EL홀 천장 바라솔 찢어짐.

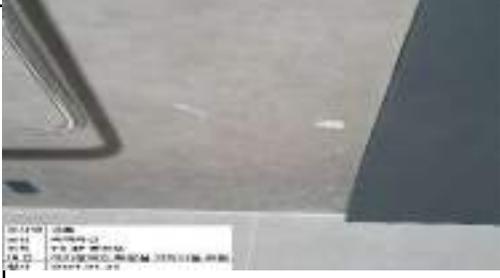
110	타일	T3	4	공용부	여자 장애인 화장실 외벽타일 오염.

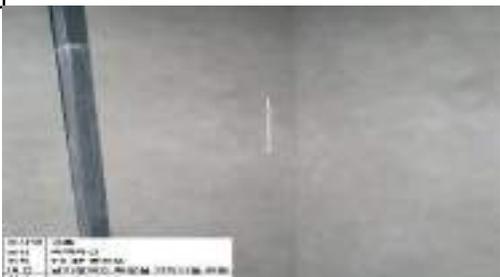
111	타일	T3	4	공용부	남자 장애인 화장실 외벽타일 오염.

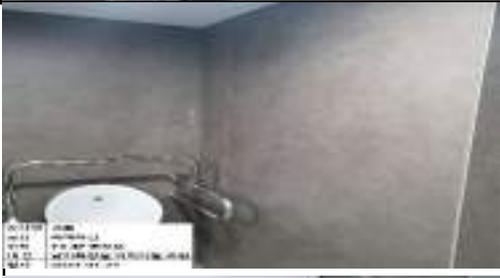
구분	공종	위 치			하 자 내 역	하 자 사 진	비 고 (처리결과)
		동	층	장 소			
112	타일	T3	4	공용부	남자 화장실 외벽타일 오염.

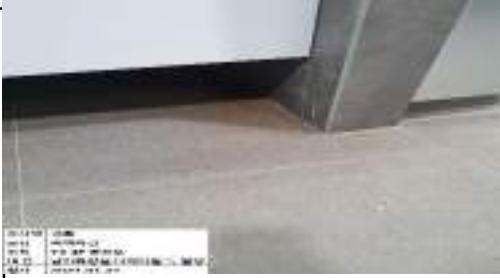
113	타일	T3	4	공용부	남자 화장실 바닥타일 녹 발생.

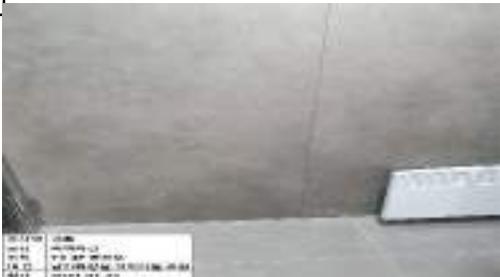
114	타일	T3	4	공용부	남자 화장실 외벽타일 오염.

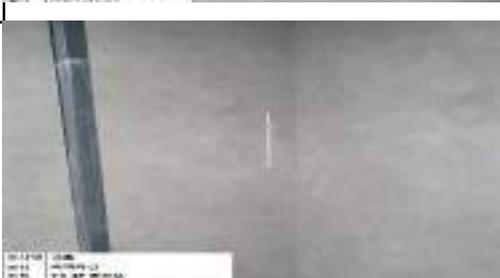
115	타일	T3	4	공용부	여자 화장실 외벽타일 오염 및 마감 불량.

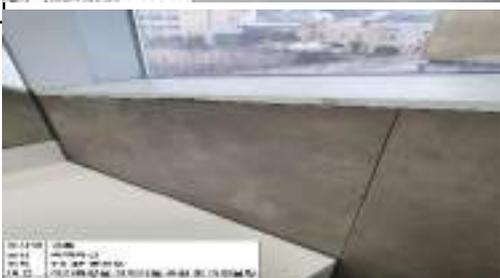
119	마감	T3	4	공용부	공조실 천장 마감 불량.

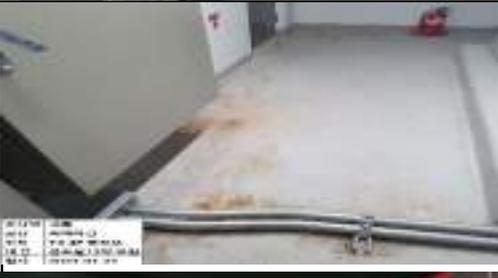
구분	공종	위치			하자내역	하자사진	비고 (처리결과)
		동	층	장소			
120	타일	T3	4	공용부	복도 타일 미 시공.

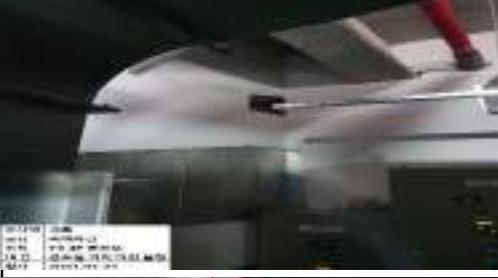
121	마감	T3	4	공용부	공조실 벽체 마감 불량.

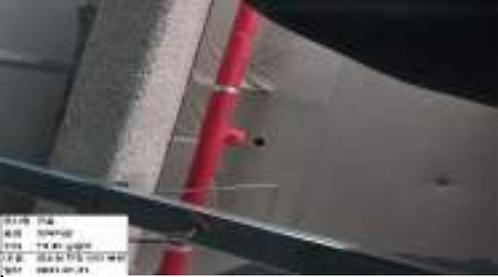
122	마감	T3	4	공용부	공조실 천장 마감 불량.

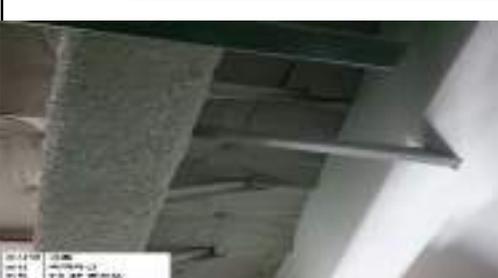
123	마감	T3	4	공용부	공조실 천장 마감 불량.

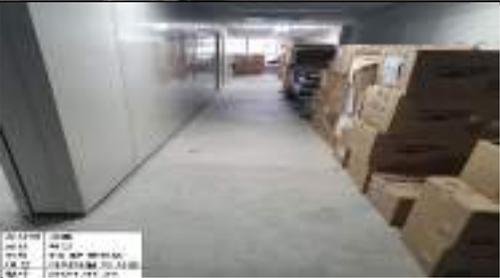
구분	공종	위 치			하 자 내 역	하 자 사 진	비 고 (처리결과)
		동	층	장 소			
124	타일	T3	4	공용부	복도 타일 미 시공.

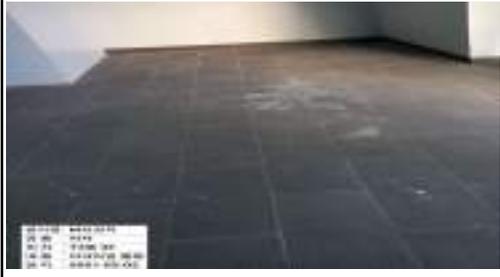
125	타일	M2	3	공용부	승강장 홀 바닥 타일 오염.

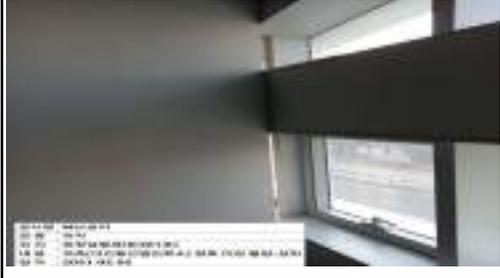
126	마감	M2	3	301호	호실 내 샷시와 벽 마감 불량.

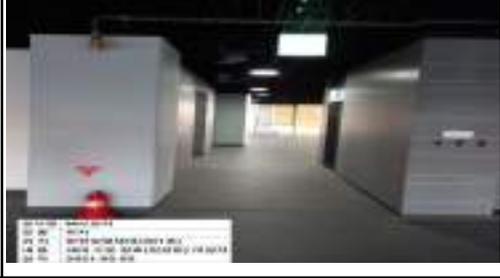
127	도어	M2	3	301호	호실 현관문 창호 미 설치.

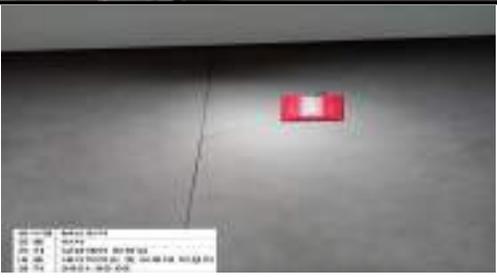
구분	공종	위 치			하 자 내 역	하 자 사 진	비 고 (처리결과)
		동	층	장 소			
128	타일	M2	3	공용부	남자 장애인 화장실 벽 타일 크랙 발생.

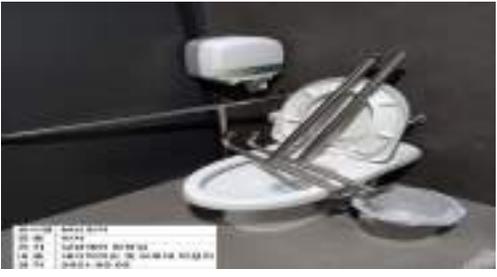
129	용품	M2	3	공용부	남자 장애인 화장실 보조 손잡이 미 설치.

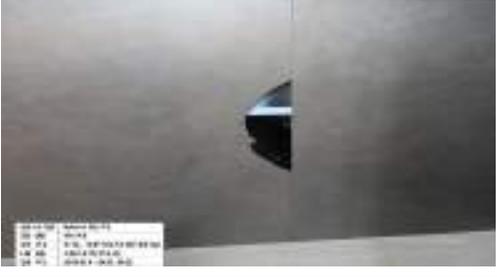
130	타일	M2	3	공용부	여자 화장실 벽 타일 파손 발생.

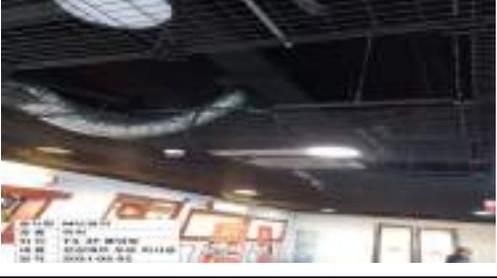
131	천장	M2	3	공용부	천장 메쉬 마감 미 설치.

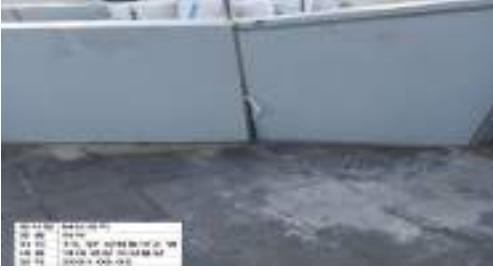
133	마감	M2	3	공용부	옥상정원 외부 벽체 마감 불량.

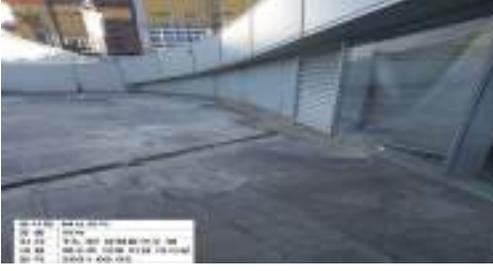
134	바닥	M2	3	공용부	공공 보행 통로 배수로 바닥 석재 마감 미 시공.

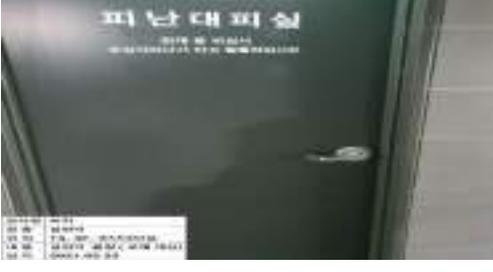
135	도어	M2	3	공용부	피난대피실 실린더 불량.

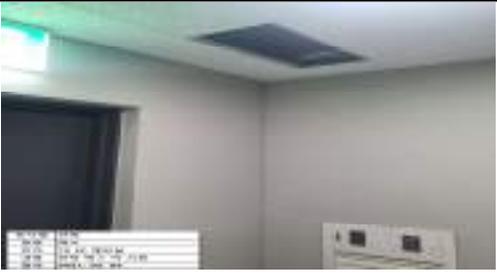
구분	공종	위치			하자내역	하자사진	비고 (처리결과)
		동	층	장소			
136	텍스	M2	2	공용부	계단실 천장 텍스 미 시공.

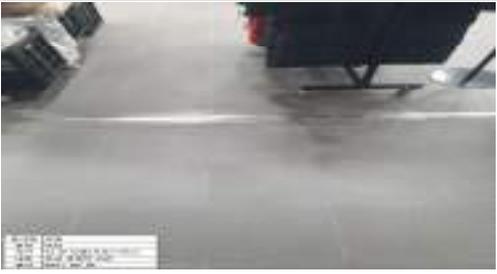
138	마감	M2	2	W물	프로스펙스 호실 경계 띠 파손(2개소).

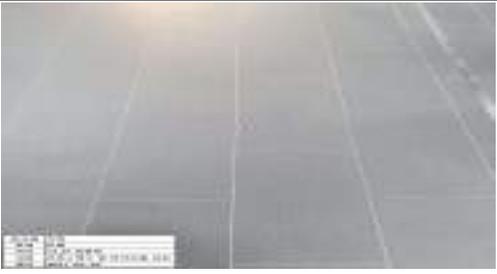
139	타일	M2	2	공용부	프로스펙스 앞 복도 바닥 타일 파손.

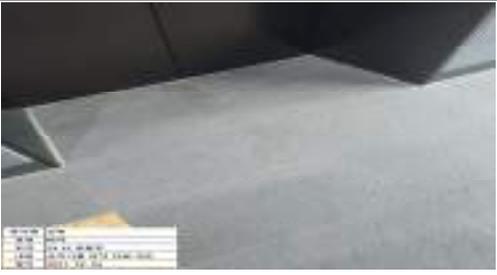
구분	공종	위치			하자내역	하자사진	비고 (처리결과)
		동	층	장소			
140	타일	M2	1	공용부	12호기 승강장 홀 바닥 타일 파손.

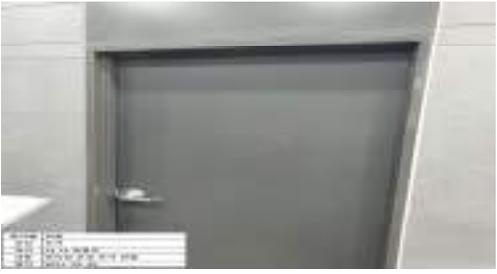
141	도어	M2	1	공용부	관리실 호실 미 표기.

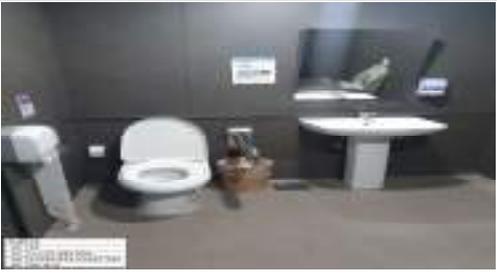
142	마감	M2	1	공용부	여자 장애인 화장실 보조 손잡이 미 설치.

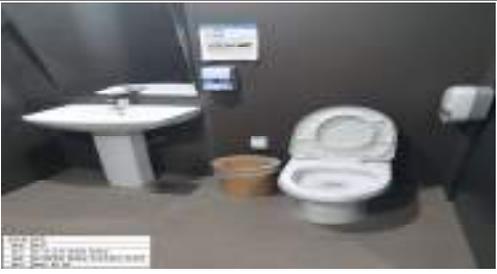
143	마감	M2	1	공용부	남자 장애인 화장실 보조 손잡이 미 설치.

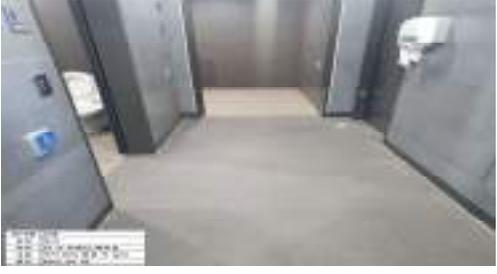
145	타일	M2	1	공용부	장애인 화장실 입구 점자 블록 미 설치.

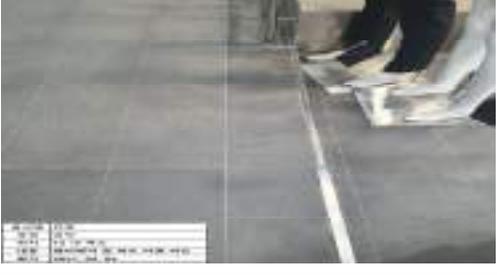
146	타일	M2	1	공용부	캘러웨이 앞 복도 파일 파손.

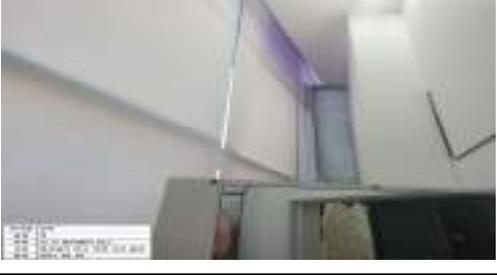
147	석고보드	M2	1	W물	캘러웨이 창고 벽체 마감 불량.

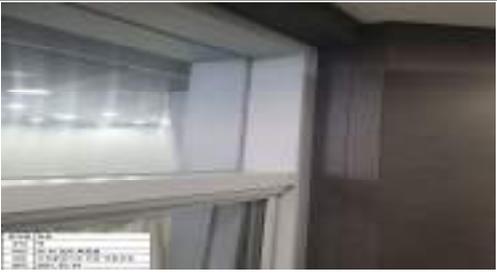
구분	공종	위치			하자내역	하자사진	비고 (처리결과)
		동	층	장소			
148	창호	M2	1	공용부	남자 화장실 창문틈으로 바람 유입.

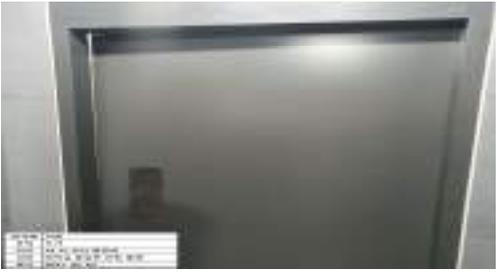
149	도어	M2	1	공용부	여자화장실 출입문 닫힘 불량.

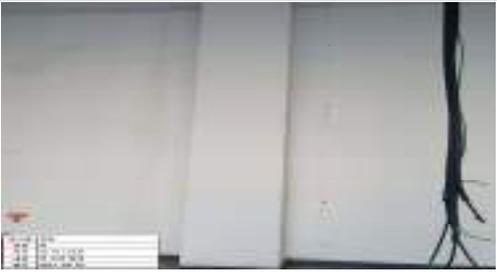
150	미장	M2	1	115호	벽면 크랙 발생 및 페인트 박리.

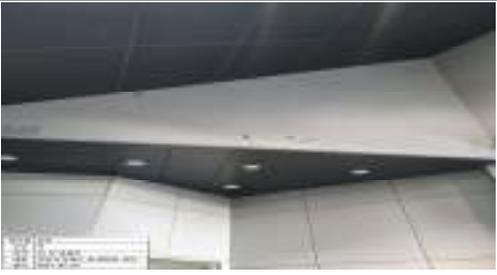
구분	공종	위치			하자내역	하자사진	비고 (처리결과)
		동	층	장소			
152	도장	M2	1	공용부	자전거 보관소 벽 페인트 박리.

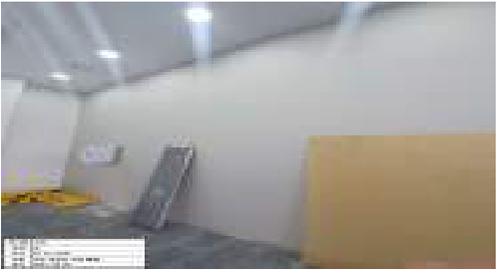
153	도장	M2	1	116호	호실 내 벽부 페인트 마감 불량.

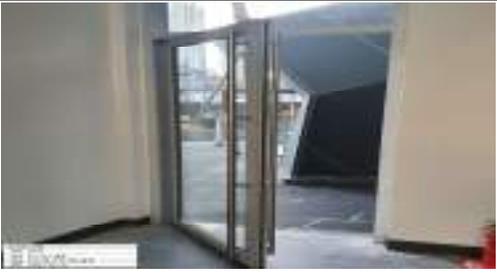
155	도어	M2	1	116호	호실 내 시스템 도어 작동 불량.

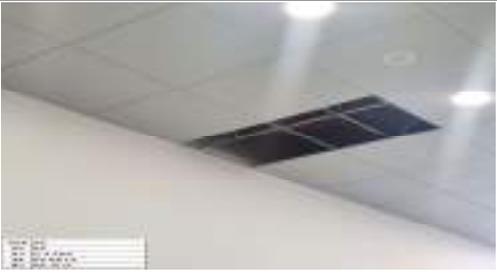
구분	공종	위 치			하 자 내 역	하 자 사 진	비 고 (처리결과)
		동	층	장 소			
156	천장	M2	1	공용부	크린넷 금속천장제 판넬 누락.

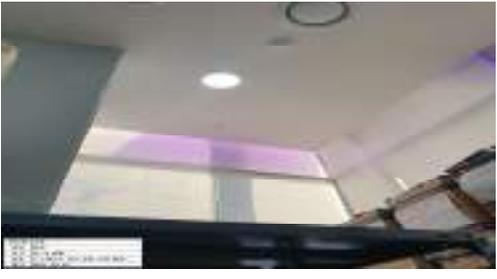
157	석고보드	M2	1	W물	노스페이스 매장 창고 천장 석고보드 마감 불량.

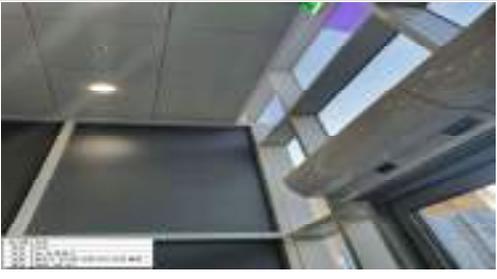
158	마감	M2	1	공용부	출입구 샷시와 천장 사이 마감 불량.

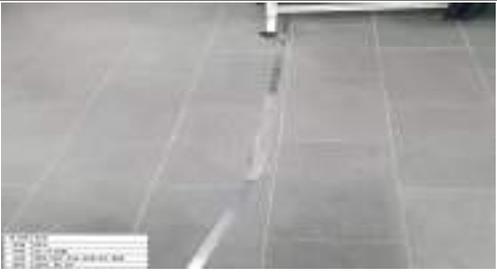
159	바닥	M2	1	W물	팬텀 매장 호실 경계라인 불량.

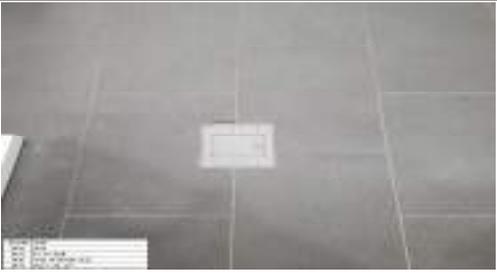
구분	공종	위치			하자내역	하자사진	비고 (처리결과)
		동	층	장소			
160	타일	M2	1	W물	바작 매장 바닥 시스템 박스 주변 타일 파손.

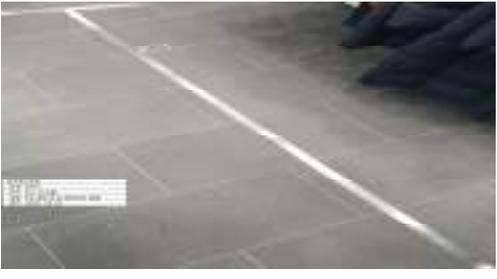
161	바닥	M2	1	W물	핑크 매장 호실 경계라인 불량.

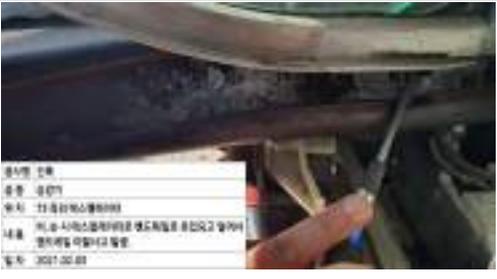
162	승강기	M2	1	공용부	옥외 에스컬레이터 비, 눈 시 핸드레일로 유입되고 얼어서 핸드레일이탈.

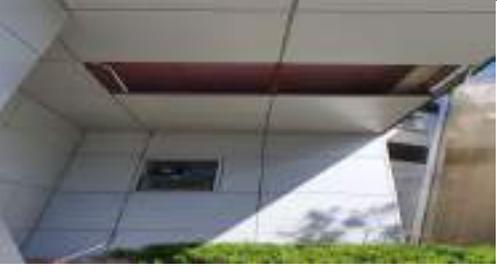
163	마감	M2	1	공용부	주차장 입구 좌측 화단 천정 마감재 탈락.
