현물종람확인서

세종특별자치시 어진동 510, 513 소재 구분 건물 15개호

엠브릿지 건축_하자 Check List.

1) 현장명 : M1동 세종특별자치시 도움 3로 19 (어진동 510번지)

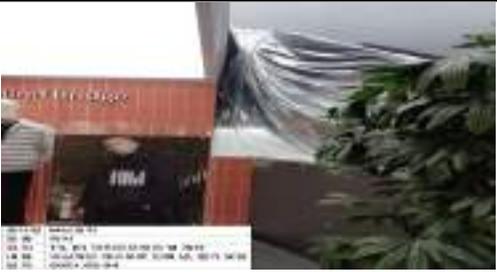
구분	공종	위 치			하 자 내 역	하 자 사 진	비 고 (처리결과)
		동	층	장 소			
164	벽	M2	B1	공용부	비상계단 마감 불량으로 인한 냉기 유입.

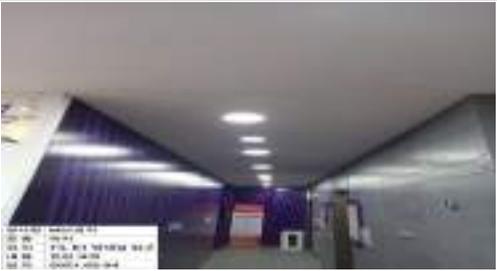
166	석고보드	M2	B1	공용부	방재실 입구 천장 크랙 발생.

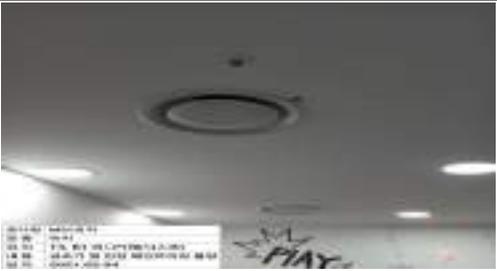
167	도장	M2	B1	W물	퍼니카페 천장 페인트 마감 불량.

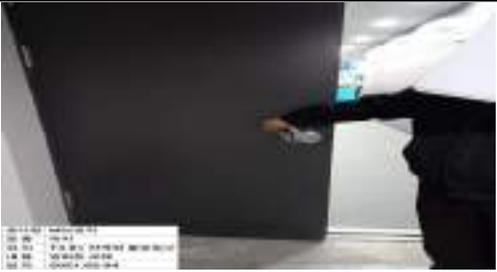
구분	공종	위 치			하 자 내 역	하 자 사 진	비 고 (처리결과)
		동	층	장 소			
168	도어	M2	B1	W물	하역장 출입구 방화문 실린더 설치 불량.

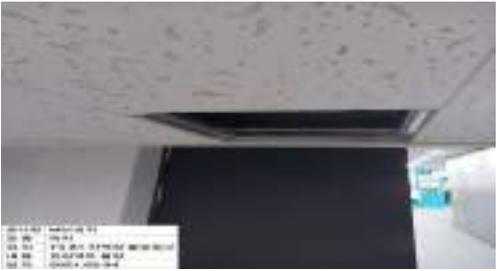
169	텍스	M2	B1	공용부	하역장 통로 입구 천장 텍스 불량.

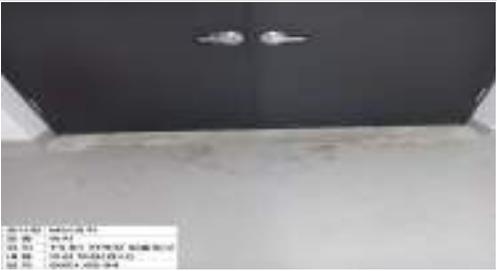
170	미장	M2	B1	공용부	하역장 출입구 바닥 마감 불량.

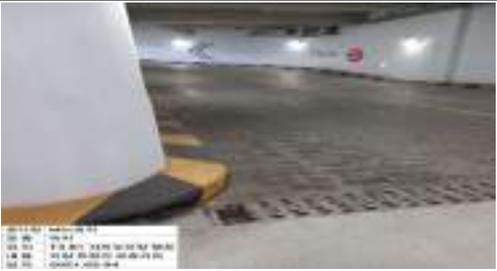
171	바닥	M2	B1	공용부	지하 주차장 램브 트렌치 커버 불량.

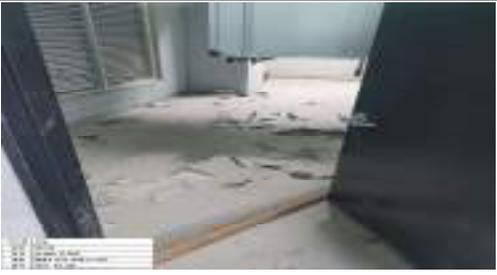
구분	공종	위 치			하 자 내 역	하 자 사 진	비 고 (처리결과)
		동	층	장 소			
172	도장	M2	B2	공용부	헬룸4 바닥 에폭시 박리.

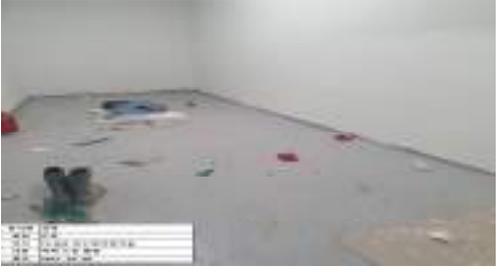
173	도장	M2	B2	공용부	유수검지장치실 벽 도장 불량.

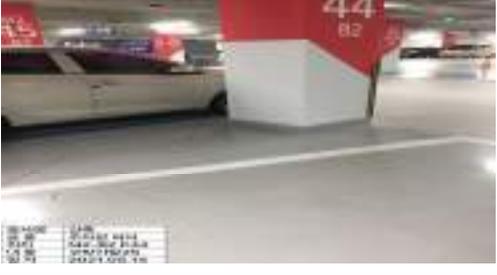
174	도장	M2	B2	공용부	주차장 44번 기둥 주변 바닥 에폭시 박리.

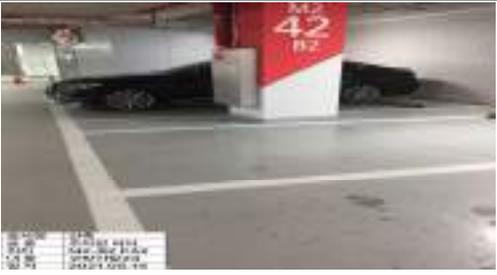
구분	공종	위 치			하 자 내 역	하 자 사 진	비 고 (처리결과)
		동	층	장 소			
176	도장	M2	B2	공용부	주차장 42번 기둥 주변 바닥 에폭시 박리.

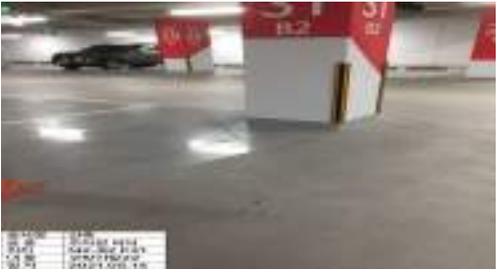
177	도장	M2	B2	공용부	주차장 31번 기둥 주변 바닥 에폭시 박리.

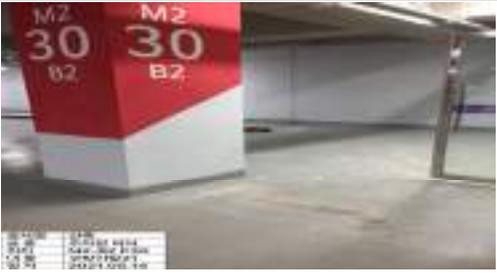
178	도장	M2	B2	공용부	주차장 30번 기둥 주변 바닥 에폭시 박리.

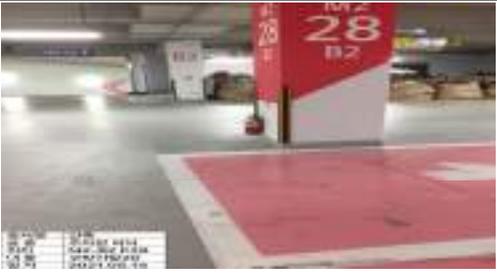
179	도장	M2	B2	공용부	주차장 28번 기둥 주변 바닥 에폭시 박리.

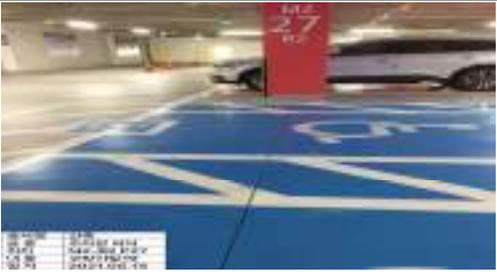
구분	공종	위 치			하 자 내 역	하 자 사 진	비 고 (처리결과)
		동	층	장 소			
180	도장	M2	B2	공용부	주차장 27번 기둥 주변 바닥 에폭시 박리.

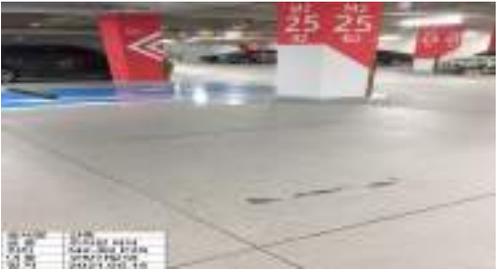
181	도장	M2	B2	공용부	주차장 25번 기둥 주변 바닥 에폭시 박리.

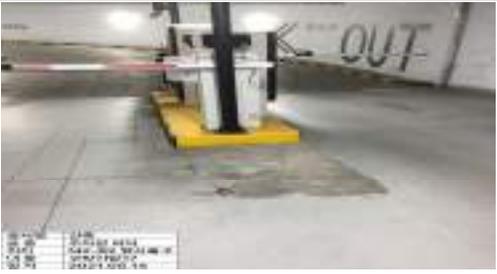
182	도장	M2	B2	공용부	주차장 입출구 주변 바닥 에폭시 박리.

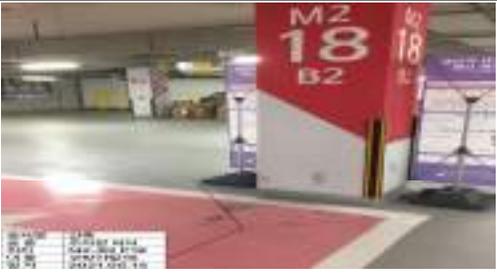
183	도장	M2	B2	공용부	주차장 18번 기둥 주변 바닥 에폭시 박리.

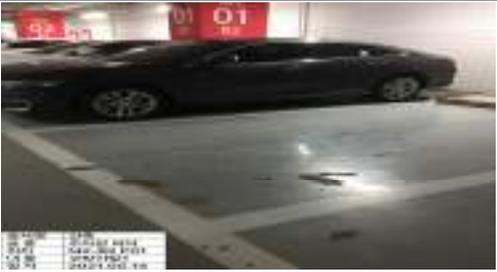
구분	공종	위치			하자내역	하자사진	비고 (처리결과)
		동	층	장소			
184	도장	M2	B2	공용부	주차장 1번 기둥 주변 바닥 에폭시 박리.

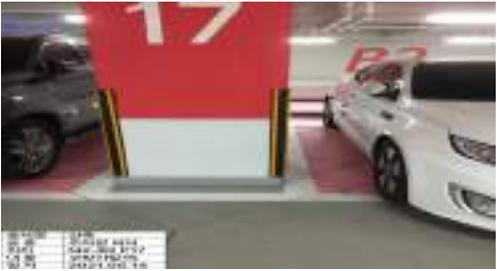
185	도장	M2	B2	공용부	주차장 17번 기둥 주변 바닥 에폭시 박리.

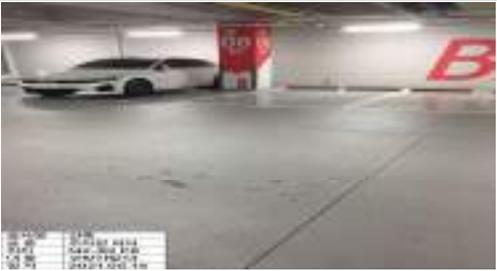
186	도장	M2	B2	공용부	주차장 8번 기둥 주변 바닥 에폭시 박리.

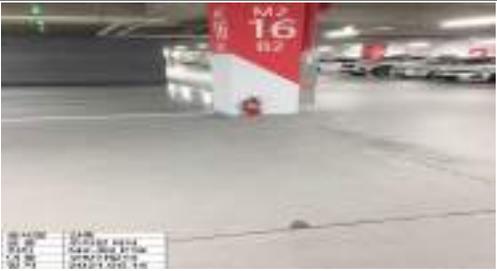
187	도장	M2	B2	공용부	주차장 16번 기둥 주변 바닥 에폭시 박리.

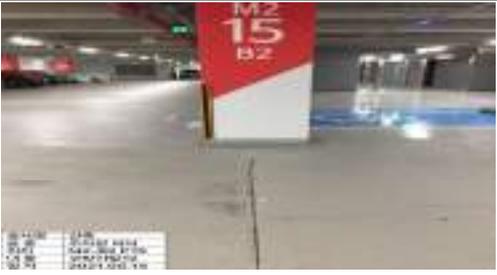
구분	공종	위 치			하 자 내 역	하 자 사 진	비 고 (처리결과)
		동	층	장 소			
188	도장	M2	B2	공용부	주차장 15번 기둥 주변 바닥 에폭시 박리.

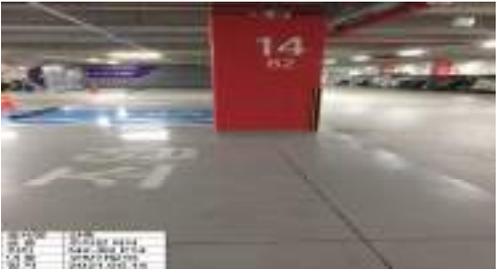
189	도장	M2	B2	공용부	주차장 14번 기둥 주변 바닥 에폭시 박리.

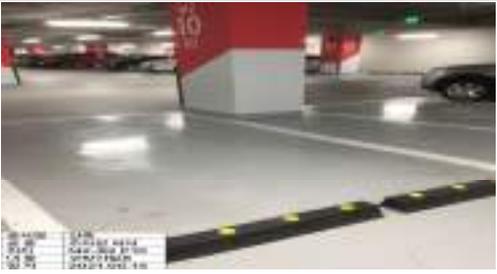
190	도장	M2	B2	공용부	주차장 10번 기둥 주변 바닥 에폭시 박리.

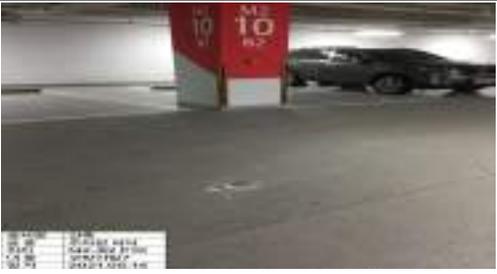
191	도장	M2	B2	공용부	주차장 10번 기둥 주변 바닥 에폭시 박리.

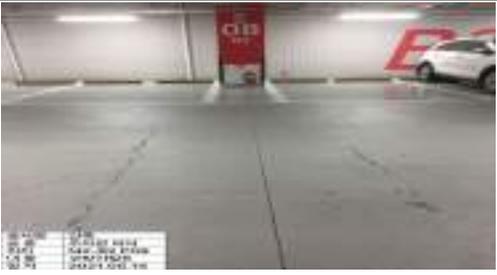
구분	공종	위 치			하 자 내 역	하 자 사 진	비 고 (처리결과)
		동	층	장 소			
192	도장	M2	B2	공용부	주차장 8번 기둥 주변 바닥 에폭시 박리.

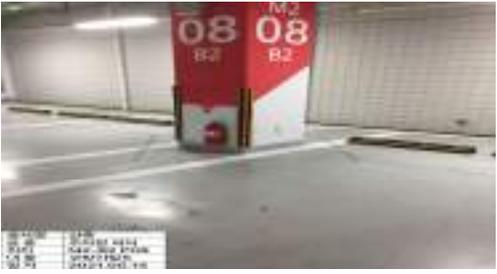
193	도장	M2	B2	공용부	주차장 8번 기둥 주변 바닥 에폭시 박리.

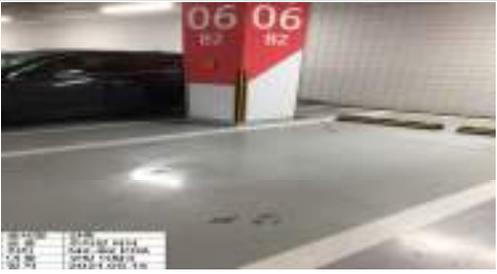
194	도장	M2	B2	공용부	주차장 6번 기둥 주변 바닥 에폭시 박리.

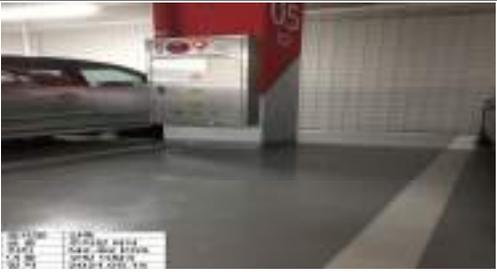
195	도장	M2	B2	공용부	주차장 5번 기둥 주변 바닥 에폭시 박리.

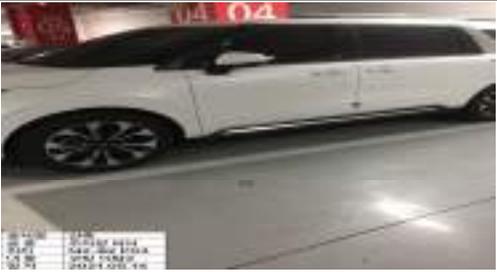
구분	공종	위치			하자내역	하자사진	비고 (처리결과)
		동	층	장소			
196	도장	M2	B2	공용부	주차장 4번 기둥 주변 바닥 에폭시 박리.

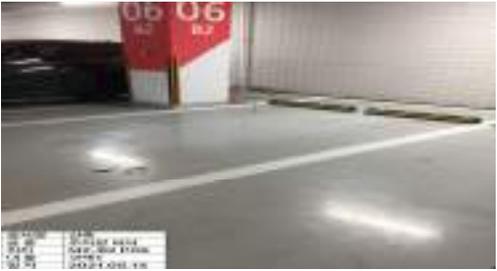
197	미장	M2	B2	공용부	주차장 6번 기둥 주변 바닥 크랙.

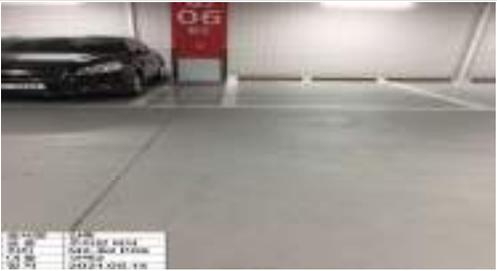
198	미장	M2	B2	공용부	주차장 6번 기둥 주변 바닥 크랙.

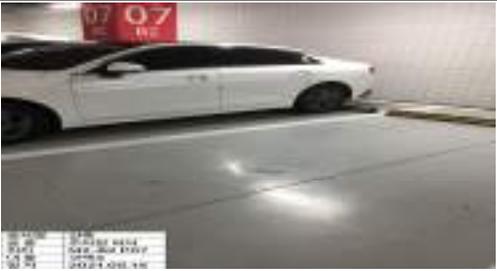
199	미장	M2	B2	공용부	주차장 7번 기둥 주변 바닥 크랙.

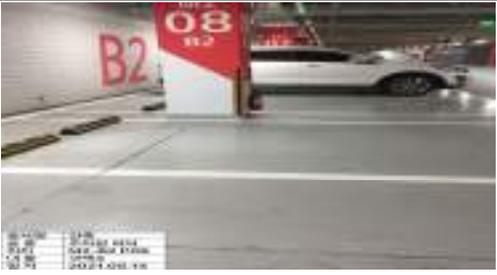
구분	공종	위치			하자내역	하자사진	비고 (처리결과)
		동	층	장소			
200	미장	M2	B2	공용부	주차장 8번 기둥 주변 바닥 크랙.

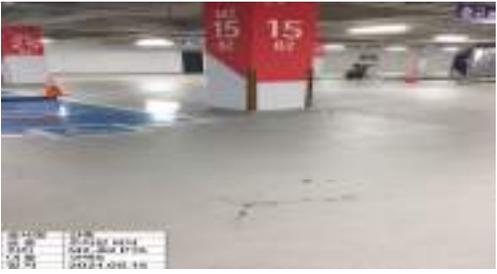
201	미장	M2	B2	공용부	주차장 15번 기둥 주변 바닥 크랙.

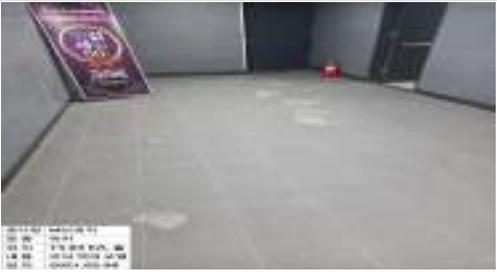
202	타일	M2	B3	공용부	승강장 홀 바닥 타일 오염.

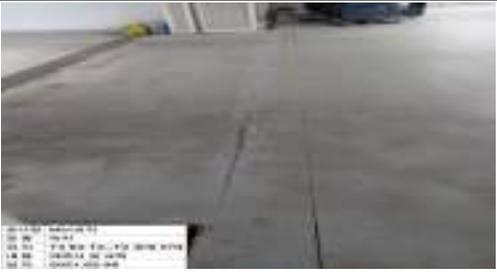
203	미장	M2	B3	공용부	T2~T3 연결통로 경계 바닥 크랙.

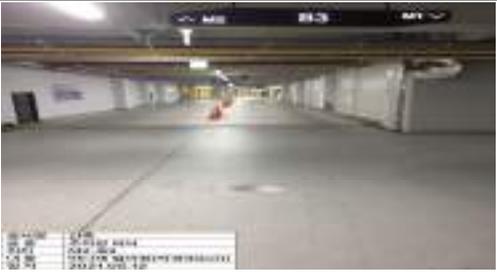
구분	공종	위 치			하 자 내 역	하 자 사 진	비 고 (처리결과)
		동	층	장 소			
204	미장	M2	B3	공용부	주차장 바닥 파손.

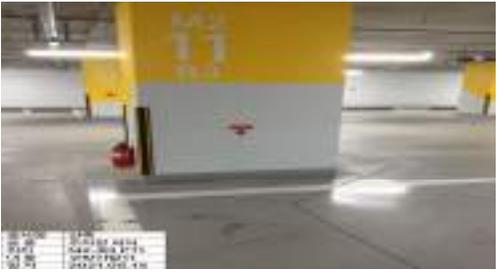
205	도장	M2	B3	공용부	주차장 11번 기둥 주변 바닥 에폭시 박리.

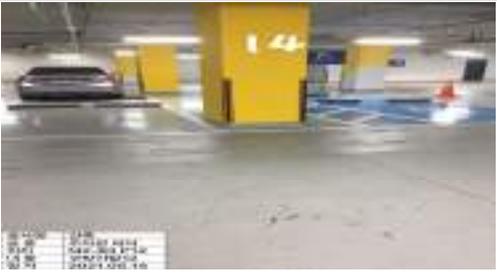
206	도장	M2	B3	공용부	주차장 14번 기둥 주변 바닥 에폭시 박리.

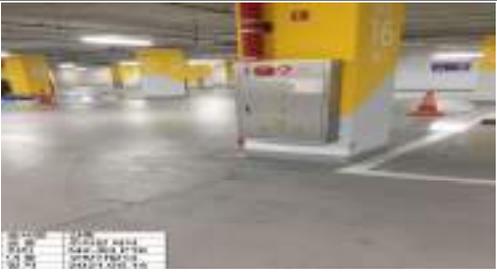
207	도장	M2	B3	공용부	주차장 16번 기둥 주변 바닥 에폭시 박리.

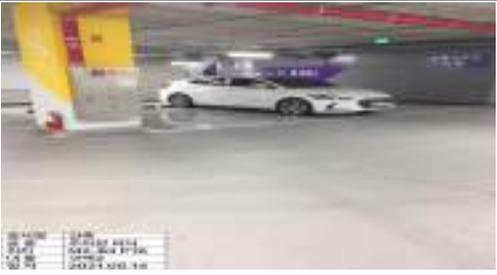
구분	공종	위 치			하 자 내 역	하 자 사 진	비 고 (처리결과)
		동	층	장 소			
208	미장	M2	B3	공용부	주차장 16번 기둥 주변 바닥 크랙.

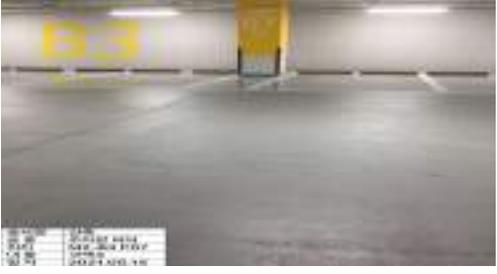
209	미장	M2	B3	공용부	주차장 7번 기둥 주변 바닥 크랙.

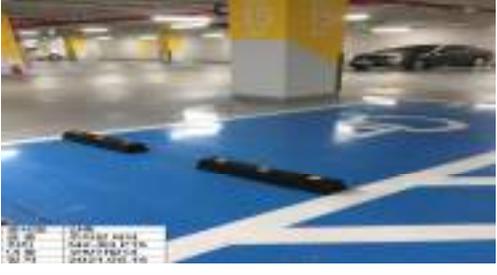
210	도장	M2	B3	공용부	주차장 15번 기둥 주변 바닥 에폭시 박리.

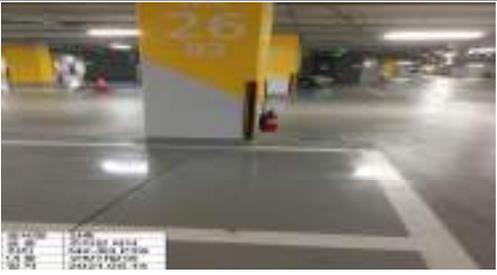
구분	공종	위 치			하 자 내 역	하 자 사 진	비 고 (처리결과)
		동	층	장 소			
212	도장	M2	B3	공용부	주차장 26번 기둥 주변 바닥 에폭시 박리.

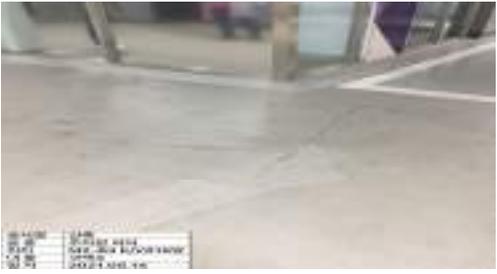
213	미장	M2	B3	공용부	주차장 엘리베이터 앞 주변 바닥 크랙.

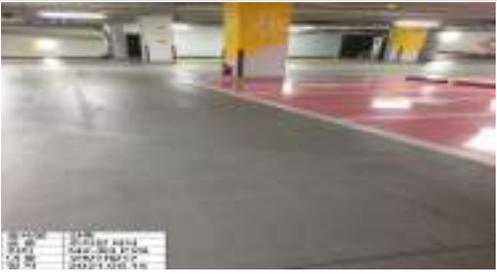
214	도장	M2	B3	공용부	주차장 28번 기둥 주변 바닥 에폭시 박리.

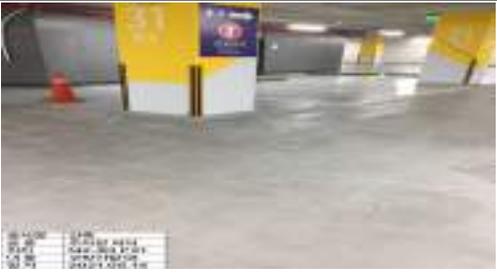
215	도장	M2	B3	공용부	주차장 31번 기둥 주변 바닥 에폭시 박리.

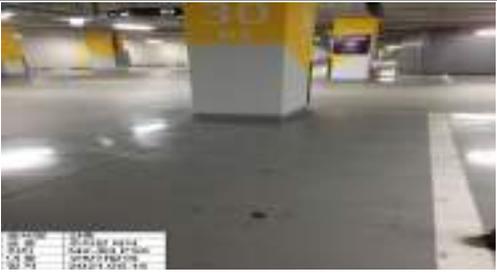
구분	공종	위 치			하 자 내 역	하 자 사 진	비 고 (처리결과)
		동	층	장 소			
216	도장	M2	B3	공용부	주차장 30번 기둥 주변 바닥 에폭시 박리.

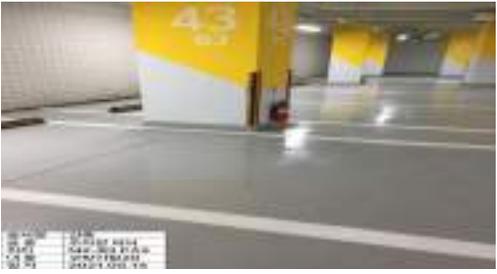
217	도장	M2	B3	공용부	주차장 43번 기둥 주변 바닥 에폭시 박리.

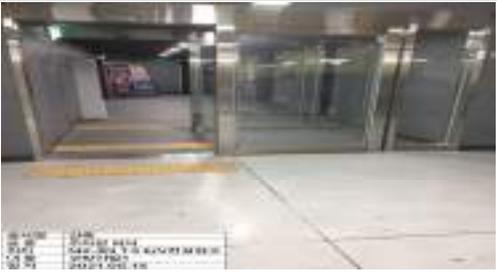
218	도장	M2	B3	공용부	주차장 엘리베이터 전실 입구 주변 바닥 에폭시 박리.

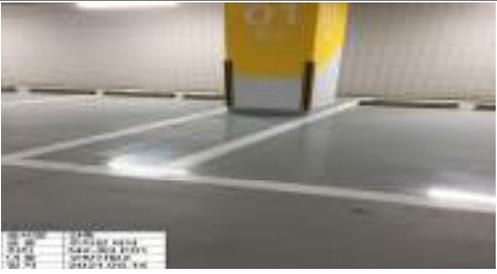
219	도장	M2	B3	공용부	주차장 1번 기둥 주변 바닥 에폭시 박리.

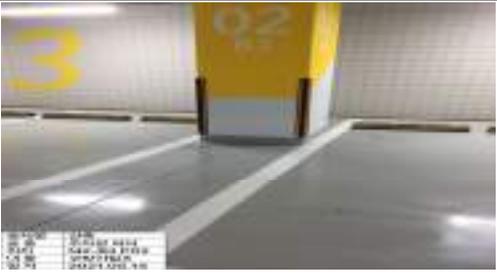
구분	공종	위 치			하 자 내 역	하 자 사 진	비 고 (처리결과)
		동	층	장 소			
220	도장	M2	B3	공용부	주차장 2번 기둥 주변 바닥 에폭시 박리.

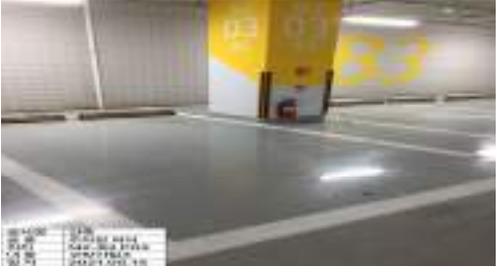
221	도장	M2	B3	공용부	주차장 3번 기둥 주변 바닥 에폭시 박리.

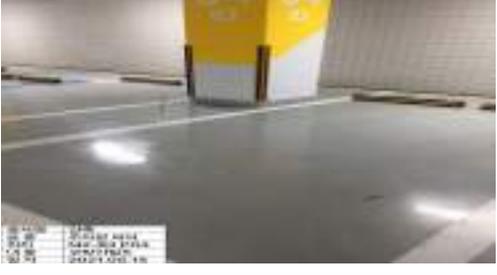
222	도장	M2	B3	공용부	주차장 4번 기둥 주변 바닥 에폭시 박리.

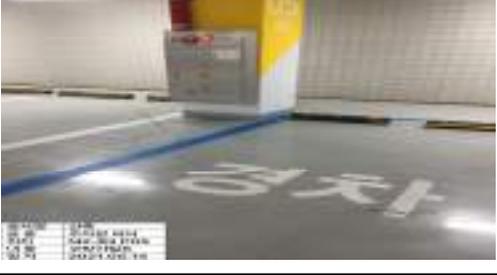
223	도장	M2	B3	공용부	주차장 5번 기둥 주변 바닥 에폭시 박리.

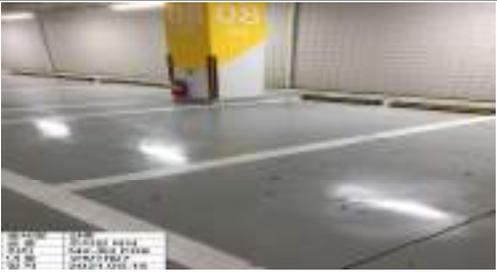
구분	공종	위 치			하 자 내 역	하 자 사 진	비 고 (처리결과)
		동	층	장 소			
224	도장	M2	B3	공용부	주차장 8번 기둥 주변 바닥 에폭시 박리.

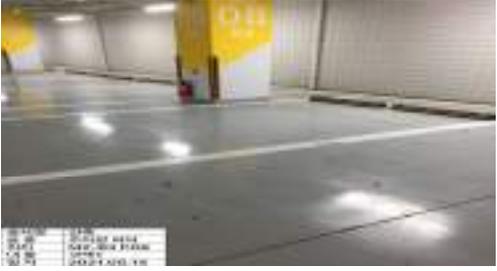
225	미장	M2	B3	공용부	주차장 8번 기둥 주변 바닥 크랙.

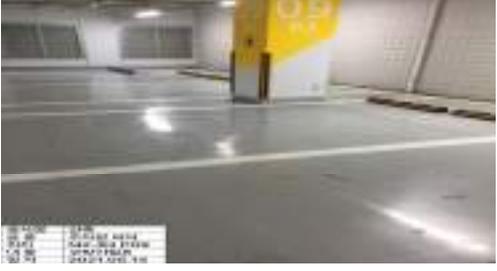
226	도장	M2	B3	공용부	주차장 9번 기둥 주변 바닥 에폭시 박리.

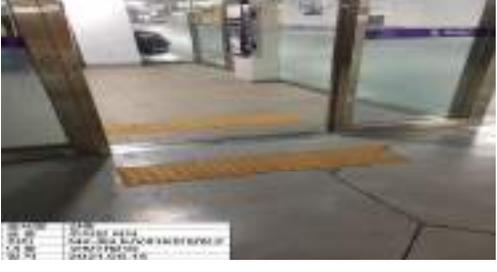
227	도장	M2	B3	공용부	주차장 엘리베이터 16호기 전실 입구 주변 바닥 에폭시 박리.

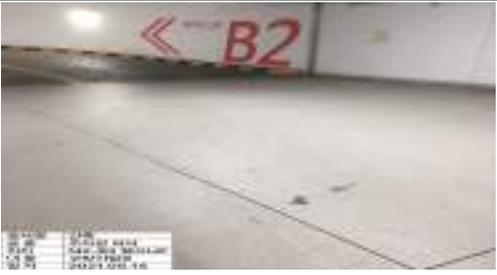
구분	공종	위치			하자내역	하자사진	비고 (처리결과)
		동	층	장소			
228	도장	M2	B3	공용부	주차장 램프 주변 바닥 에폭시 박리.

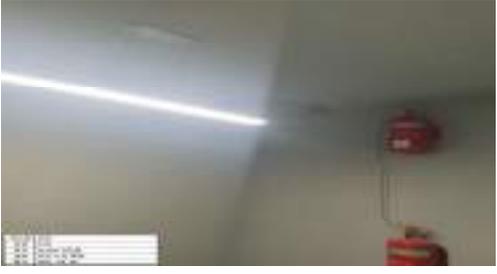
229	도장	M2	B4	공용부	TPS 실 천장 도색 불량.

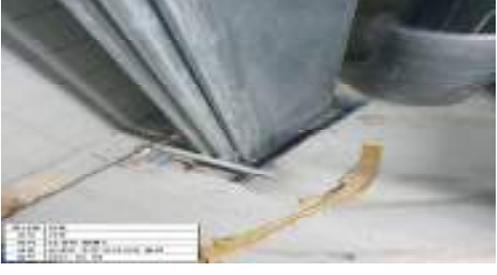
230	미장	M2	B4	공용부	헬룸4 바닥 마감 불량.

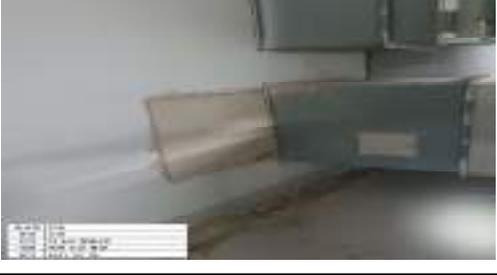
231	도장	M2	B4	공용부	헬룸4 벽부 도장 불량.

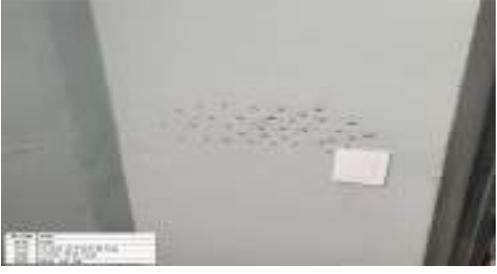
233	미장	M2	B4	공용부	유수검지장치실 벽 마감 불량.

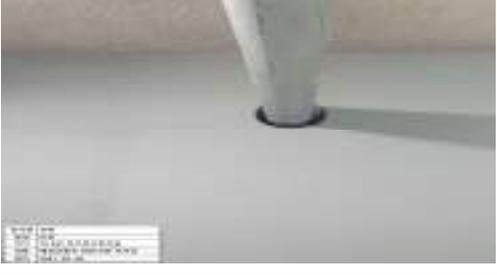
234	미장	M2	B4	공용부	유수검지장치실 벽 마감 불량.

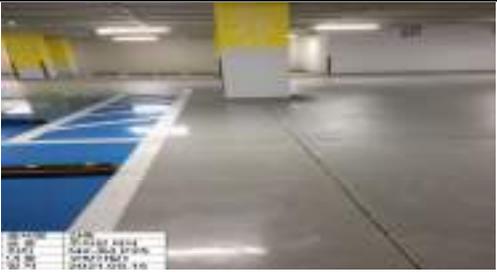
구분	공종	위 치			하 자 내 역	하 자 사 진	비 고 (처리결과)
		동	층	장 소			
236	도장	M2	B4	공용부	주차장 25번 기둥 주변 바닥 에폭시 박리.

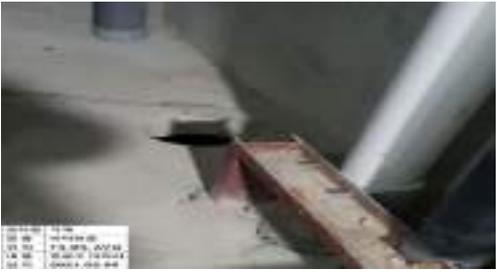
237	미장	M2	B5	공용부	AV실 천공 후 미 처리.

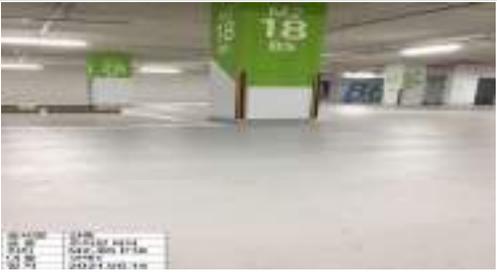
238	미장	M2	B5	공용부	주차장 18번 기둥 주변 바닥 크랙.

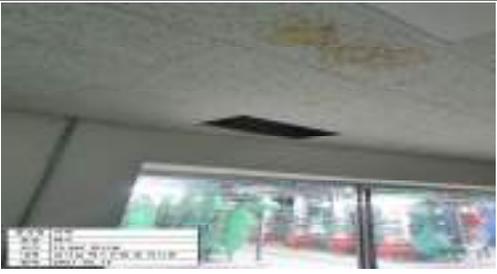
239	텍스	M2	B6	공용부	감시실 천장 텍스 오염 및 미 시공.

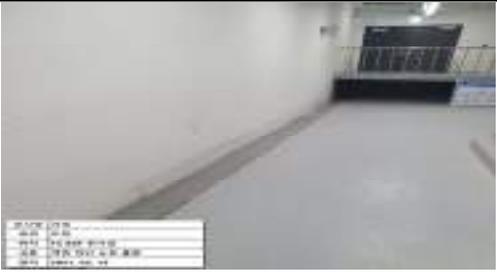
구분	공종	위치			하자내역	하자사진	비고 (처리결과)
		동	층	장소			
240	도장	M2	B6	공용부	전기실 벽면 하단부 도장 불량.

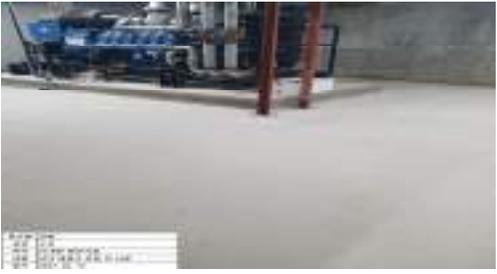
241	도장	M2	B6	공용부	발전기실 바닥면 에폭시 코팅 미 시공.

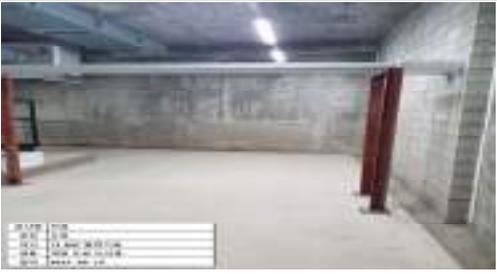
242	도장	M2	B6	공용부	발전기실 천장 및 벽면 도장 미 시공.

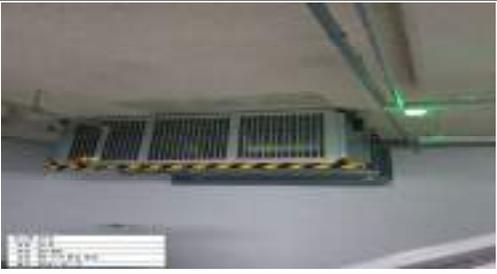
243	도장	M2	B6	공용부	주차장 팬 주변 뽀칠 불량.

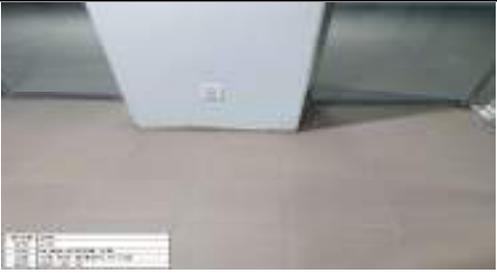
구분	공종	위 치			하 자 내 역	하 자 사 진	비 고 (처리결과)
		동	층	장 소			
244	도장	M2	B6	공용부	승강장 홀 기둥 하단 걸레받이 미 시공.

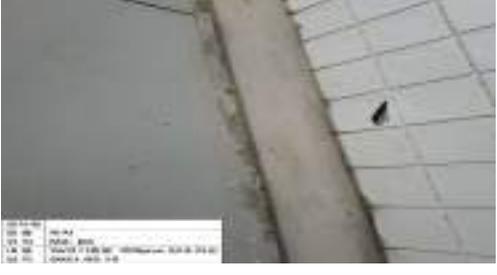
246	배수판	M2	B6	공용부	지하주차장 26번 기둥 배수판 파손.

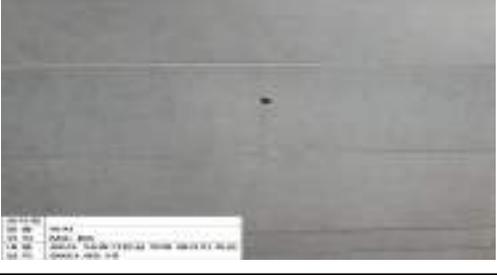
247	타일	M2	B6	공용부	엘리베이터 16호기 전실 벽 타일 파손.

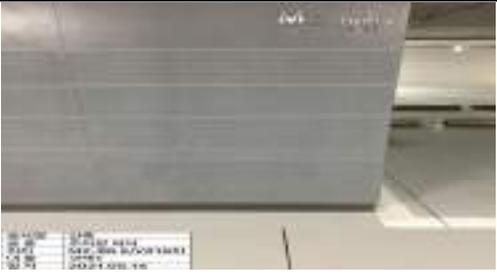
구분	공종	위 치			하 자 내 역	하 자 사 진	비 고 (처리결과)
		동	층	장 소			
248	미장	M2	B6	공용부	주차장 엘리베이터 16호기 주변 바닥 크랙.

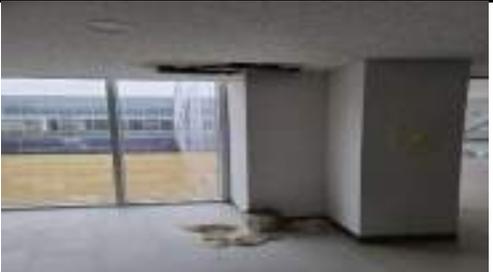
구분	공종	위 치			하 자 내 역	하 자 사 진	비 고 (처리결과)
		동	층	장 소			
1	누수	M2	11	공용부	- 브릿지 복도 상부 누수 발생. (누수 조치 및 텍스 교체 요함)

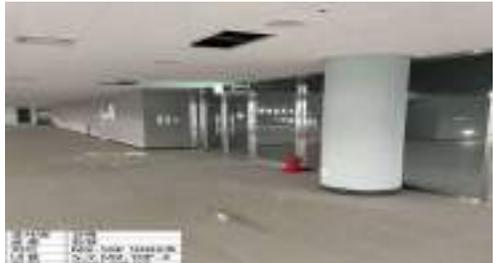
3	누수	M2	10	1002호	- 호실내 천장 누수 다수 발생으로 인한 텍스 탈락 및 주변 오염. (누수 조치 및 텍스 교체 요함)

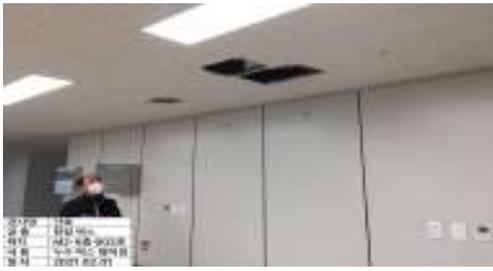
구분	공종	위 치			하 자 내 역	하 자 사 진	비 고 (처리결과)
		동	층	장 소			
4	누수	M2	6	602호	- 호실 내 누수로 인한 텍스 파손. (누수 조치 및 텍스 교체 요함)

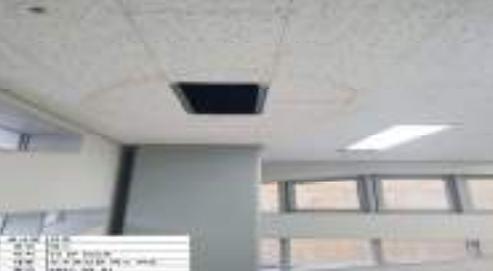
5	누수	M2	5	502호	- 호실 내 천장 누수로 인한 텍스 파손. (누수 조치 및 텍스 교체 요함)

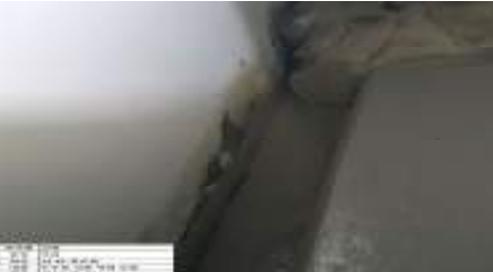
6	누수	M2	5	공용부	- 공조실 누수로 인한 벽체 하단 오염. (누수 조치 요함)

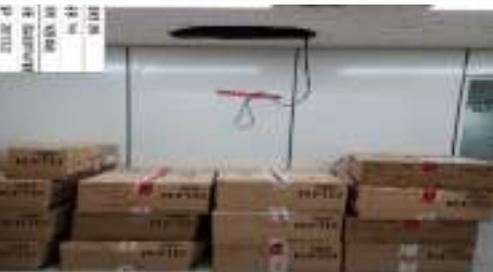
7	누수	M2	4	406호	- 호실 내 상부 누수발생. (누수 조치 및 텍스 교체 요함)

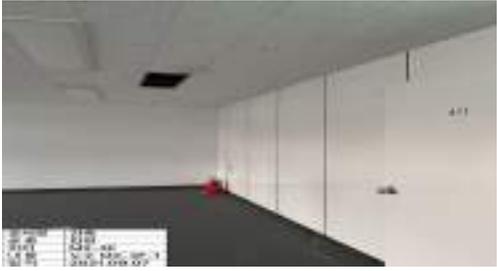
구분	공종	위치			하자내역	하자사진	비고 (처리결과)
		동	층	장소			
8	누수	M2	4	411호	- 누수로 인한 텍스 파손. (누수 조치 및 텍스 교체 요함)

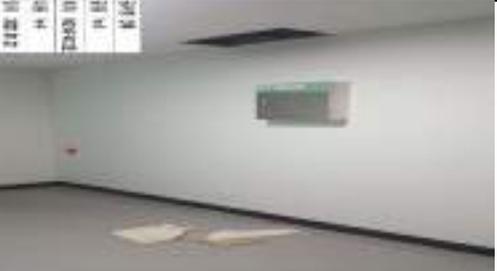
9	누수	M2	4	412호	- 누수로 인한 텍스 파손. (누수 조치 및 텍스 교체 요함)

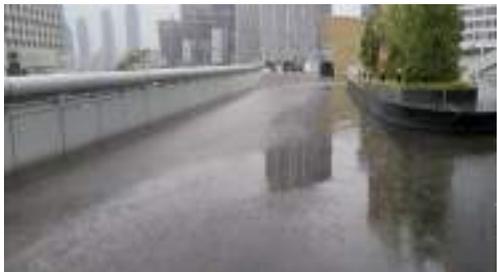
10	누수 우수관 배수불량	M2	3	옥외	- 우기시 옥외 바닥 배수구로 물 배출이 원활하지 않아 침수 및 누수 발생.

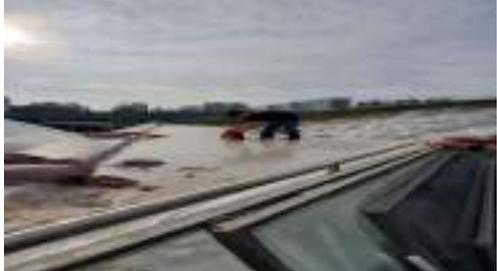
11	누수 우수관 배수불량	M2	3	옥외 경사지붕	- 우기시 옥외 경사 지붕의 빗물이 원활히 배수되지 않아 토사 쓸림이 발생되고, 흘러내린 토사가 바닥 우수 배수 배관 으로 유입되고 축적되어 배수가 불량하여, 3층 전체의 바닥이 침수 발생.

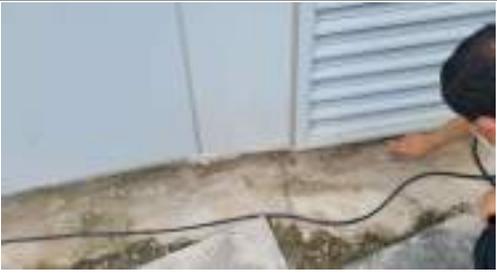
구분	공종	위치			하자내역	하자사진	비고 (처리결과)
		동	층	장소			
12	누수	M2	3	공용부	- 3층 옥외 환풍 그릴 하단 누수로 인하여 2층 아디다스 매장 상부 누수 발생.

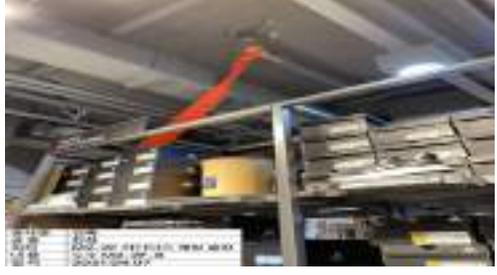
14	누수	M2	2	아디다스	- 아디다스 상부 천정 다수의 우수 배관 타공 주변으로 누수 발생.

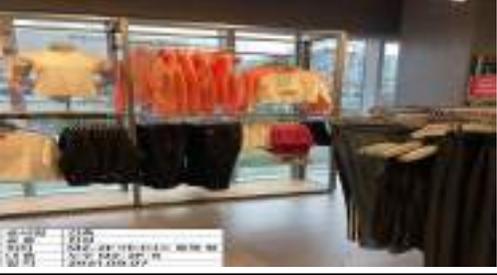
15	누수	M2	2	아디다스	- 아디다스 개천 방향 유리 측벽 상부 다수 구간 누수 발생.

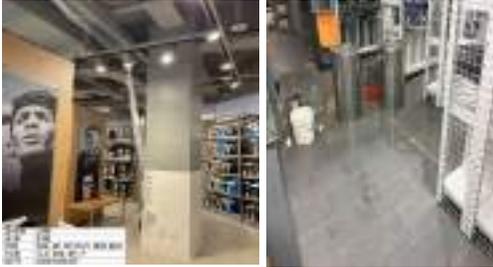
구분	공종	위치			하자내역	하자사진	비고 (처리결과)
		동	층	장소			
16	누수	M2	2	아디다스	-아디다스 매장 중앙 상부 다수 구간 누수 발생.

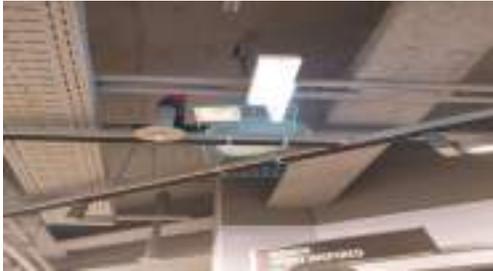
17	누수	M2	2	아디다스	- 아디다스 매장 천정 누수 다수 발생. (3층 옥외 바닥 및 우수배관 주변으로 누수가 발생되어 2층 매장 상부 천정으로 빗물 유입)

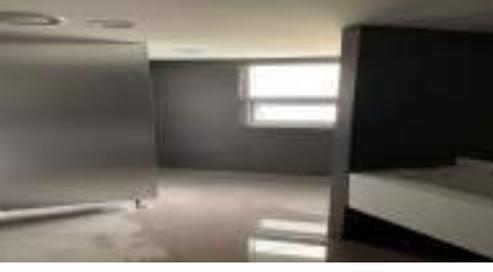
18	누수	M2	2	아디다스	- 아디다스 내부 화장실 상부 누수 발생. (3층 옥외 바닥 및 우수배관 주변으로 누수가 발생되어 2층 매장 상부 천정으로 빗물 유입)

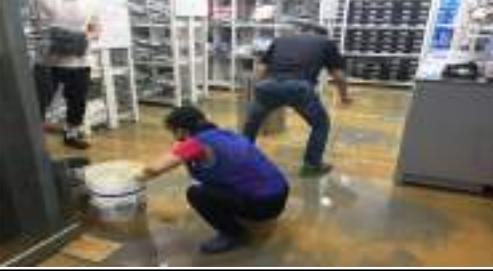
19	누수	M2	2	아디다스	- 아디다스 매장 천정 누수 다수 발생. (3층 옥외 바닥 및 우수배관 주변으로 누수가 발생되어 2층 매장 상부 천정으로 빗물 유입)

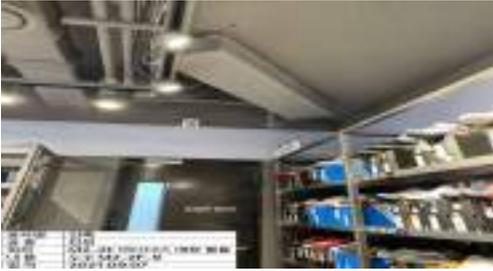
구분	공종	위치			하자내역	하자사진	비고 (처리결과)
		동	층	장소			
20	누수	M2	2	아디다스	- 아디다스 매장 천정 다수의 구간이 준공전부터 누수가 발생되어, 물받이 통을 설치해 놓았으며, 현재에도 지속적으로 누수 발생. (6개소)

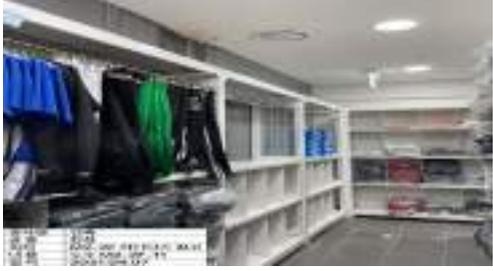
21	누수	M2	2	아디다스	- 아디다스 창고 천장 및 측벽 누수 다수 발생.

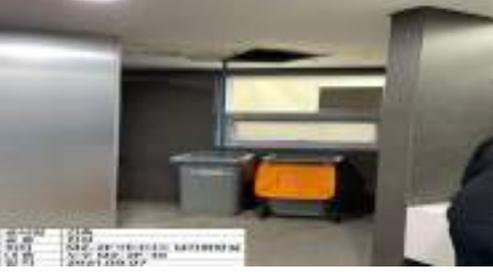
22	누수	M2	2	아디다스 옆 화장실	- 남자화장실 상부 누수 발생으로 천장 석고보드 오염 및 점검구 파손.

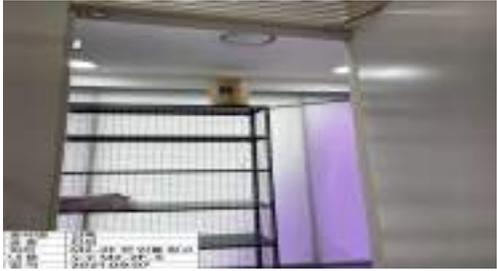
구분	공종	위 치			하 자 내 역	하 자 사 진	비 고 (처리결과)
		동	층	장 소			
24	누수	M2	2	빈폴 매장	- 빈폴 매장 창고 위 천장 석고보드 누수로 인한 오염. (누수 원인 조치 및 천장 교체 및 도색 요함)

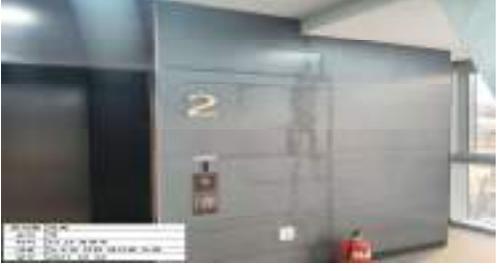
25	누수	M2	2	공용부	- 14호기 승강기 벽타일 누수로 인한 오염. (누수 원인 조치 요함)

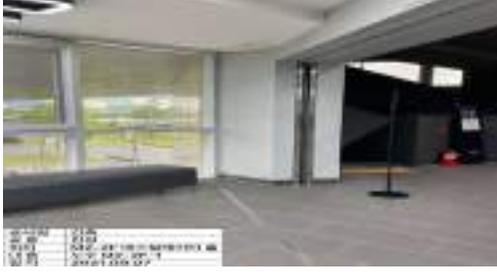
26	누수	M2	2	공용부	- 에스컬레이터 옆 방화셔터 주변 누수 발생 및 오염. (누수 원인 조치 및 오염부분 재 도색 요함)

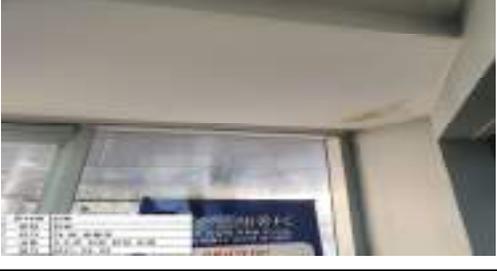
27	누수	M2	2	공용부	- 에스컬레이터 앞 천장 누수로 인한 오염. (누수 원인 조치 및 오염부분 재 도색 요함)

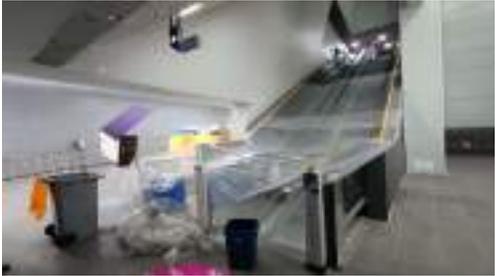
구분	공종	위치			하자내역	하자사진	비고 (처리결과)
		동	층	장소			
28	누수	M2	2	공용부	<ul style="list-style-type: none"> - 에스컬레이터 1층 진입로 천장 누수 발생 및 주변 오염. (누수 원인 조치 및 오염부분 재 도색 요함) - 누수된 물이 에스컬레이터로 유입되어 부속품 수명단축 및 안전사고 발생이 우려됨.

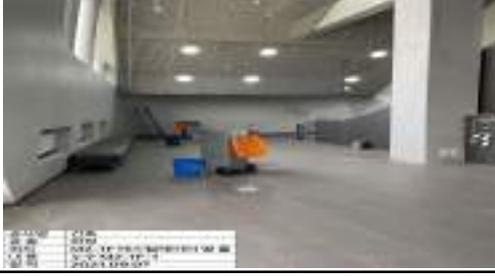
29	누수	M2	1	에스컬레이터 주변 (우편함 방향)	<ul style="list-style-type: none"> - 에스컬레이터 옆 (우편함 쪽) 상부 누수 다수 발생.

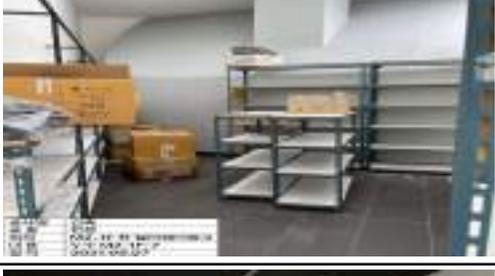
30	누수	M2	1	캘러웨이 창고	<ul style="list-style-type: none"> - 캘러웨이 매장 안쪽 창고 누수 발생. (누수 원인 조치 및 오염부분 재 도색 요함)

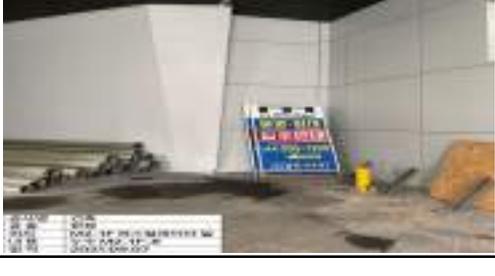
31	누수	M2	1	옥외 에스컬레이터 하부	<ul style="list-style-type: none"> - 옥외 에스컬레이터 하부 누수 발생.

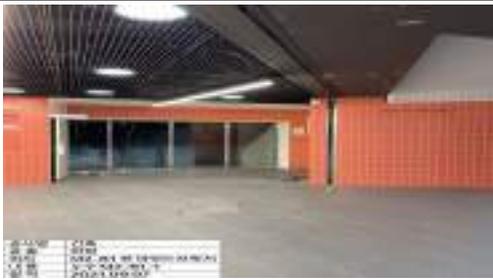
35	누수	M2	B1	마인드브릿지	- 마인드브릿지 매장 및 에스컬레이터 주변 다수 누수 발생.

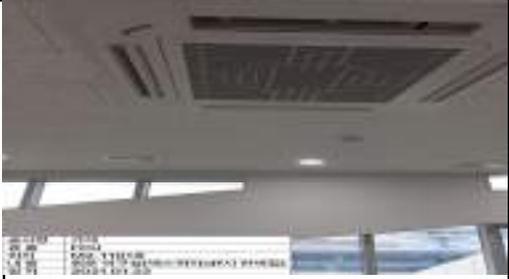
구분	공종	위 치			하 자 내 역	하 자 사 진	비 고 (처리결과)
		동	층	장 소			
1	FCU	T3	11	1101호	1101호 FCU 회로 미구성으로 벽부 유선리모컨으로 조작 불가.

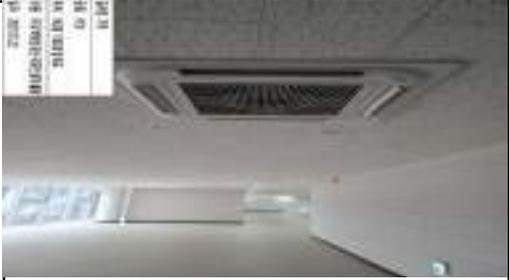
2	FCU	T3	11	공용부	1102호 앞 FCU 벽부형 유선 리모컨 작동 및 OFF 불량.

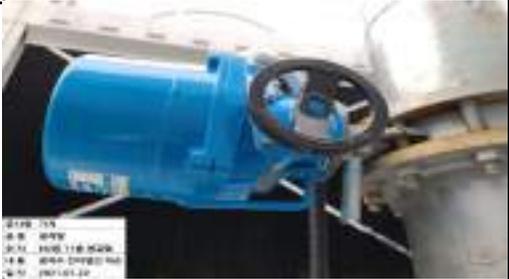
3	공조	T3	11	공용부	냉각수 버드플라이 밸브 볼트 체결부 파손.

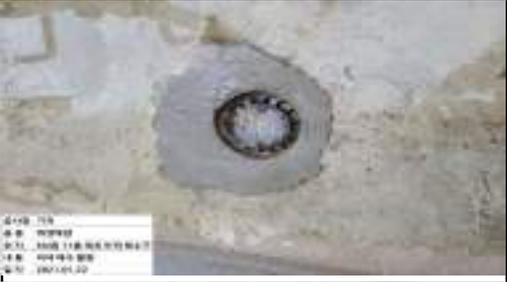
구분	공종	위 치			하 자 내 역	하 자 사 진	비 고 (처리결과)
		동	층	장 소			
4	위생	T3	11	공용부	냉각탑 바닥 배수 드레인 불량.

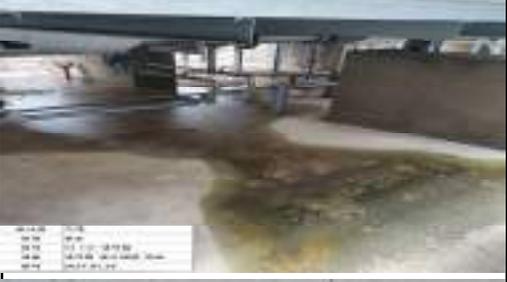
5	공조	T3	11	공용부	냉동기 냉각탑 급수 배관 이음부 파손.

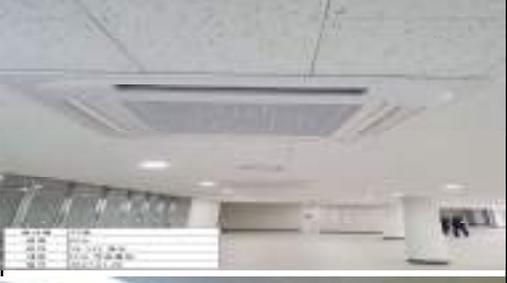
6	FCU	T3	11	공용부	1101호 앞 FCU 동작 불량.

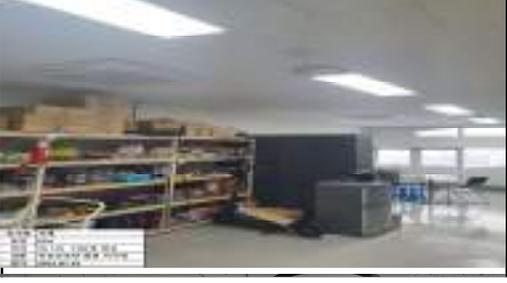
7	FCU	T3	11	1101호	1101호 창고 FCU 유선리모컨 회로 미구성으로 작동불량

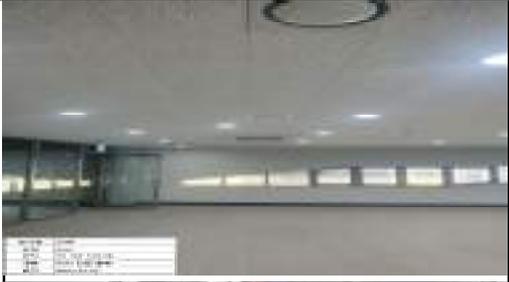
구분	공종	위치			하자내역	하자사진	비고 (처리결과)
		동	층	장소			
8	FCU	T3	10	1001호	FCU 전원 불량으로 동작 불능.

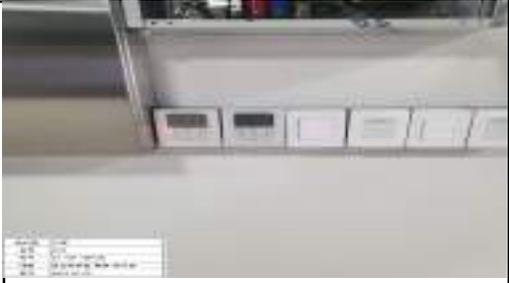
9	FCU	T3	10	1001호	유선리모컨 회로 미구성으로 FCU 동작 불가능.

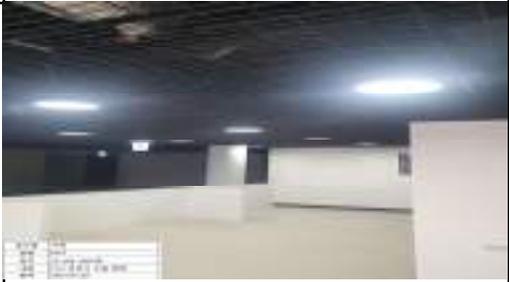
10	FCU	T3	10	1001호	호실 주방 FCU 운전시 소음 발생.

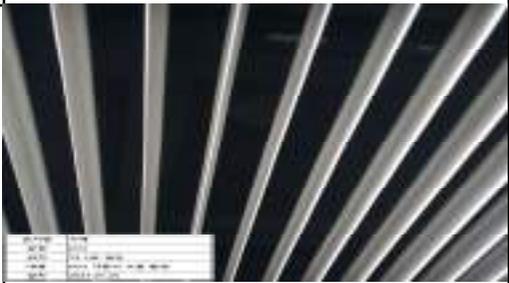
11	FCU	T3	10	공용부	승강장 홀 FCU 운전시 소음 발생.

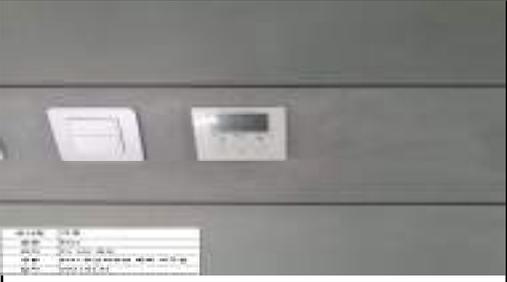
구분	공종	위 치			하 자 내 역	하 자 사 진	비 고 (처리결과)
		동	층	장 소			
12	FCU	T3	10	공용부	복도 유선리모컨 동작불능 및 회로 미 구성.

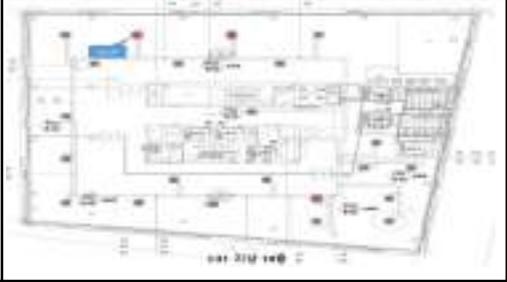
13	FCU	T3	10	1002호	세대내 FCU 무선리모컨 작동불량.

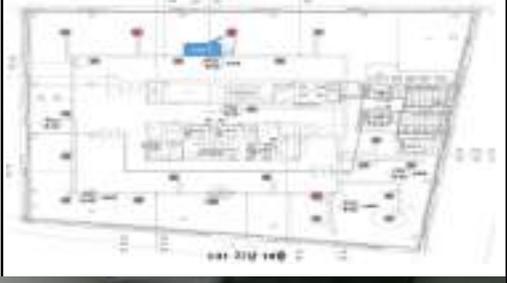
14	FCU	T3	10	1002호	세대내 FCU 무선리모컨 작동불량.

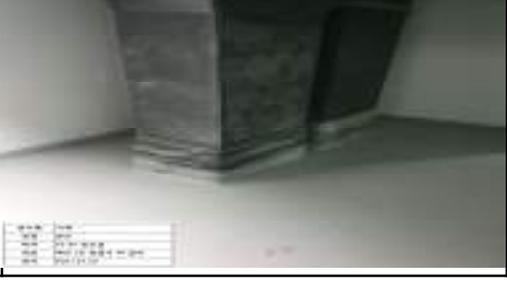
15	공조	T3	9	공조실	공조실덕트 FD 점검구 미 설치.

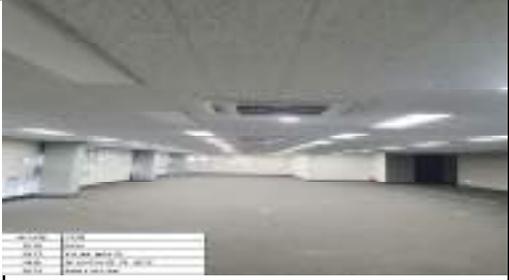
18	FCU	T3	8	801호	FCU 벽부 유선리모컨 미 설치.

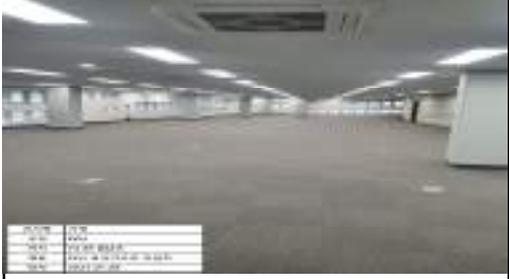
19	FCU	T3	8	802호	FCU 벽부 유선리모컨 미 설치.

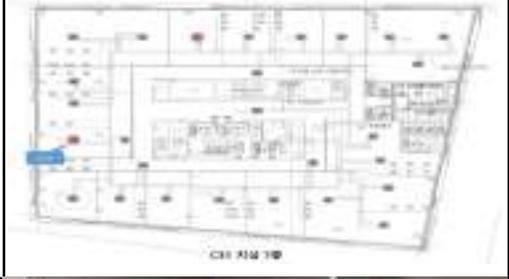
22	FCU	T3	7	702호	세대내 FCU 무선리모컨 작동불량.

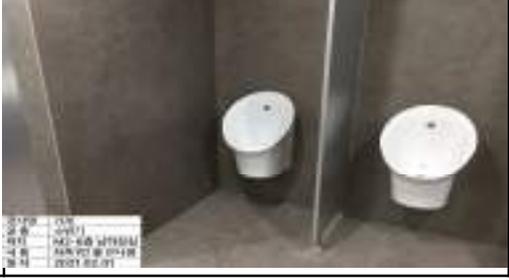
23	위생	T3	6	공용부	남자 화장실 좌측 소변기 작동불량.

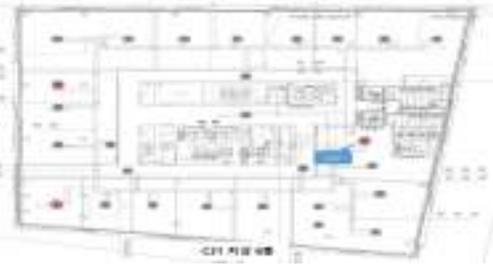
구분	공종	위 치			하 자 내 역	하 자 사 진	비 고 (처리결과)
		동	층	장 소			
24	FCU	T3	6		세대내 FCU 유선리모컨 작동불량.

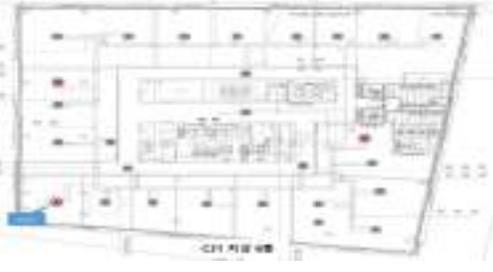
25	FCU	T3	6	601호	세대내 FCU 무선리모컨 작동불량.

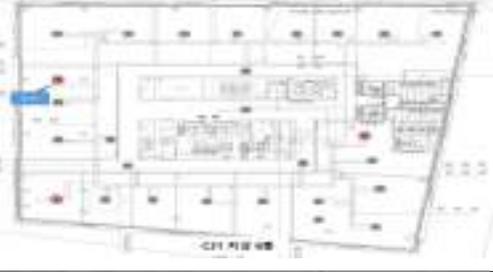
26	FCU	T3	6	602호	세대내 FCU 무선리모컨 작동불량.

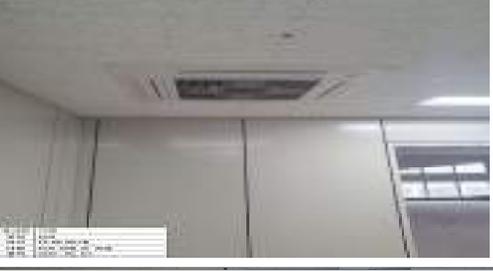
27	FCU	T3	5	501호	호실 내 FCU 전원 불량.

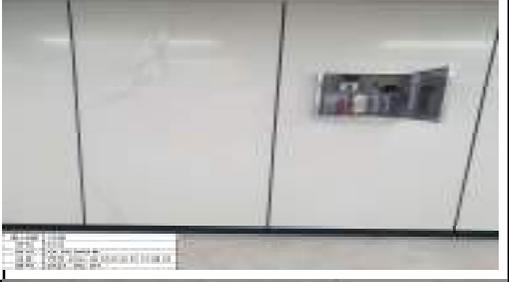
29	FCU	T3	5	502호	호실 내 FCU 유선리모컨 미 설치.

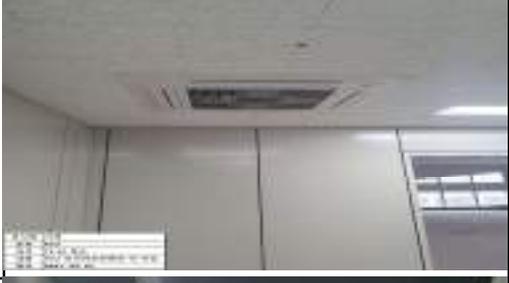
30	FCU	T3	5	공용부	복도 및 승강장 홀 FCU 유선리모컨 회로 미 구성.

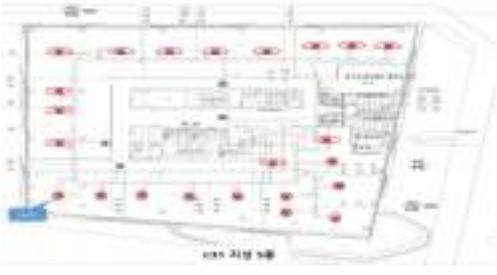
구분	공종	위 치			하 자 내 역	하 자 사 진	비 고 (처리결과)
		동	층	장 소			
32	FCU	T3	5	501호	세대내 FCU 누수.

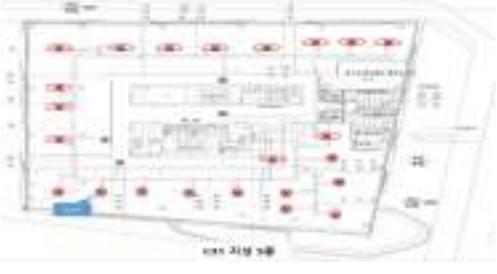
33	FCU	T3	5	501호	세대내 FCU 누수.

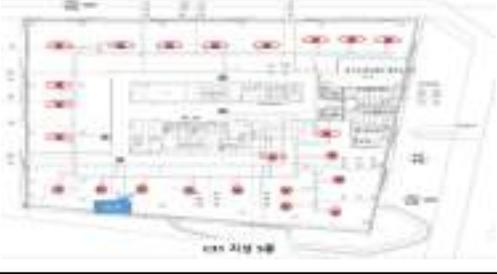
34	FCU	T3	5	501호	세대내 FCU 누수.

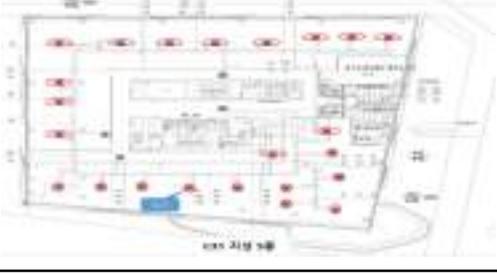
35	FCU	T3	5	501호	세대내 FCU 누수.

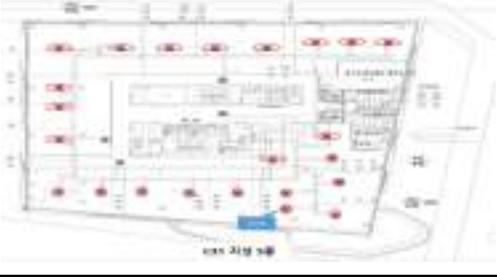
37	FCU	T3	5	501호	세대내 FCU 누수.

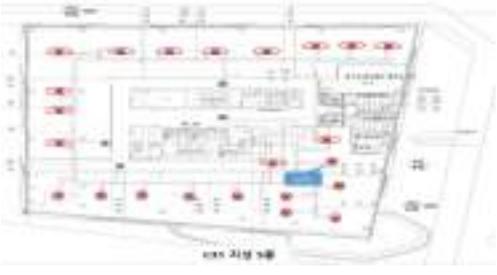
구분	공종	위 치			하 자 내 역	하 자 사 진	비 고 (처리결과)
		동	층	장 소			
40	FCU	T3	5	501호	세대내 FCU 누수.

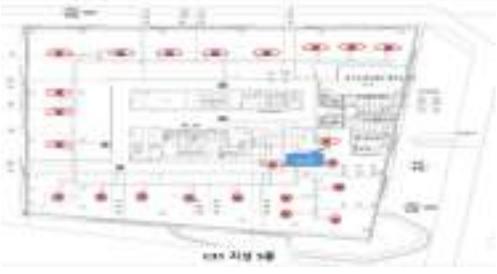
41	FCU	T3	5	501호	세대내 FCU 누수.

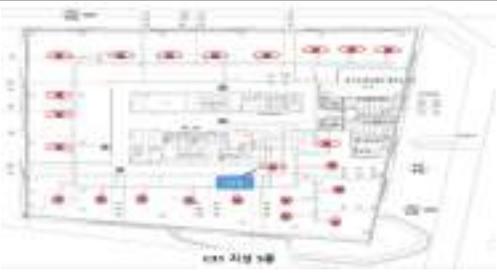
42	FCU	T3	5	501호	세대내 FCU 누수 및 전원 미 연결.

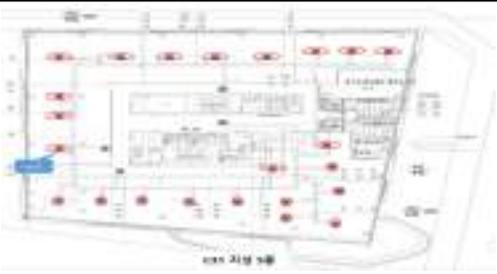
43	FCU	T3	5	502호	세대내 FCU 누수.

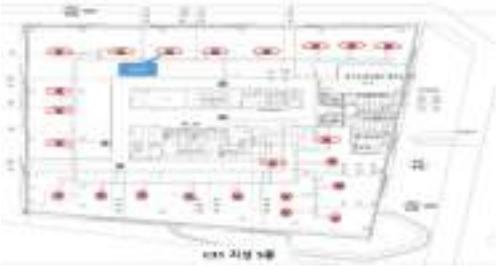
구분	공종	위 치			하 자 내 역	하 자 사 진	비 고 (처리결과)
		동	층	장 소			
48	FCU	T3	5	502호	세대내 FCU 누수.

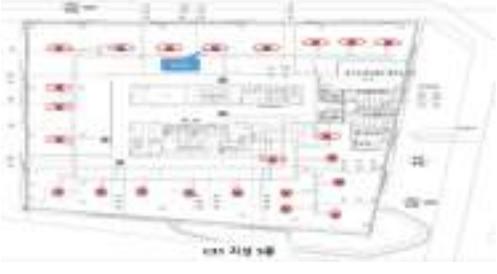
49	FCU	T3	5	502호	세대내 FCU 누수.

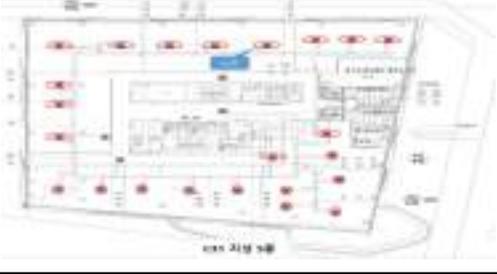
50	FCU	T3	5	502호	세대내 FCU 누수.

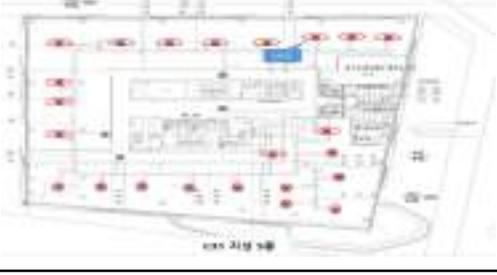
51	FCU	T3	5	502호	세대내 FCU 누수.

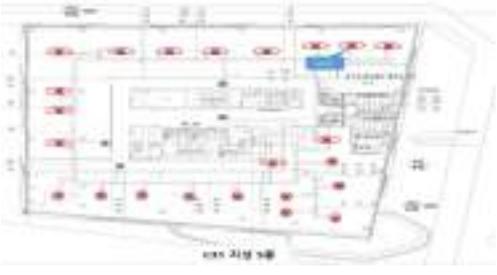
구분	공종	위치			하자내역	하자사진	비고 (처리결과)
		동	층	장소			
52	FCU	T3	5	502호	세대내 FCU 누수.

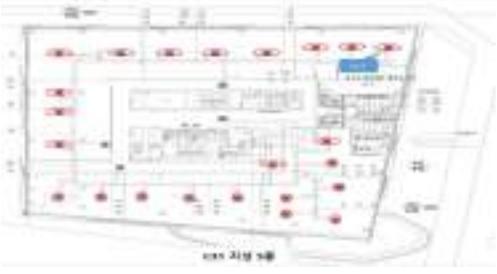
53	FCU	T3	5	502호	세대내 FCU 누수.

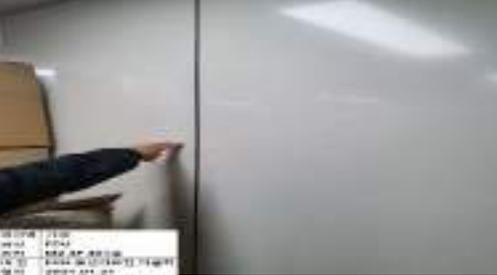
54	FCU	T3	4	401호	FCU 유선 리모컨 미설치.

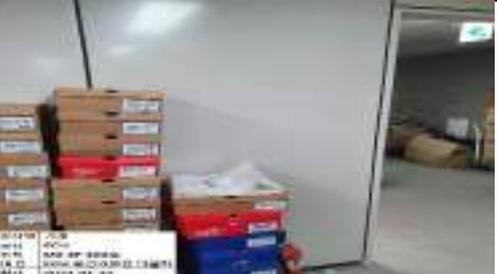
55	FCU	T3	4	402호	FCU 유선 리모컨 미설치.

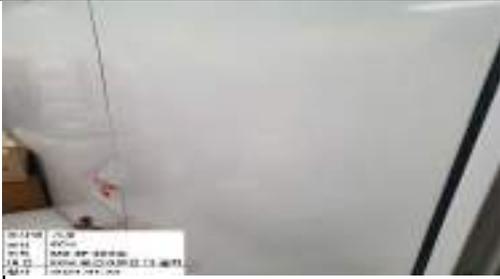
구분	공종	위 치			하 자 내 역	하 자 사 진	비 고 (처리결과)
		동	층	장 소			
56	FCU	T3	4	403호	FCU 유선 리모컨 미설치.
