현물종람확인서

세종특별자치시 어진동 510, 513 소재 구분 건물 15개호

엠브릿지 건축_하자 Check List.

1) 현장명 : M1동 세종특별자치시 도움 3로 19 (어진동 510번지)

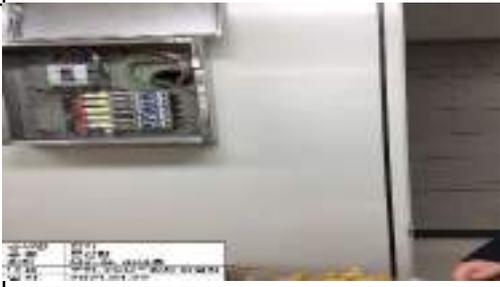
57	FCU	T3	4	404호	FCU 유선 리모컨 미설치.

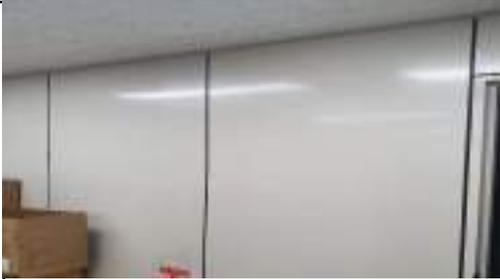
58	FCU	T3	4	405호	FCU 유선 리모컨 미설치.

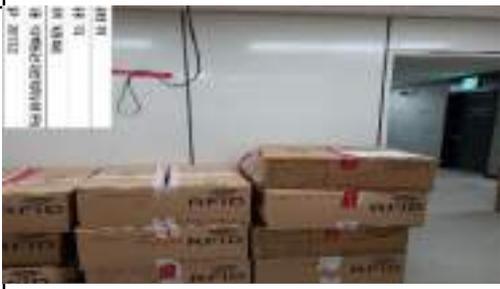
59	FCU	T3	4	406호	FCU 유선 리모컨 미설치.

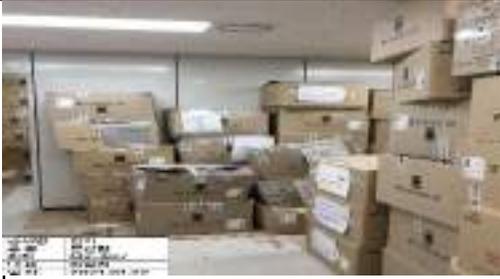
구분	공종	위치			하자내역	하자사진	비고 (처리결과)
		동	층	장소			
60	FCU	T3	4	407호	FCU 유선 리모컨 미설치.

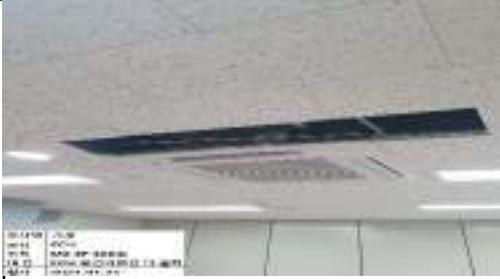
61	FCU	T3	4	408호	FCU 유선 리모컨 미설치.

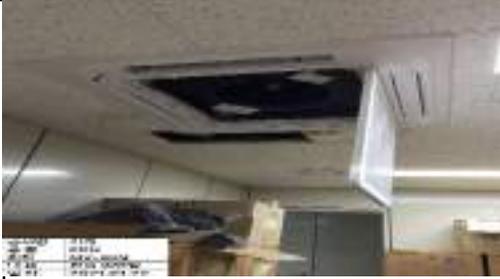
62	FCU	T3	4	409호	FCU 유선 리모컨 미설치.

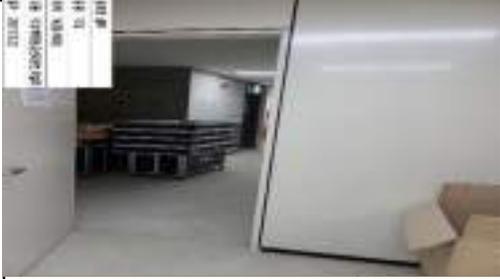
63	FCU	T3	4	410호	FCU 유선 리모컨 미설치.

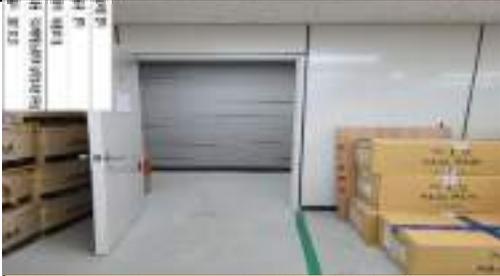
구분	공종	위 치			하 자 내 역	하 자 사 진	비 고 (처리결과)
		동	층	장 소			
64	FCU	T3	4	411호	FCU 유선 리모컨 미설치.

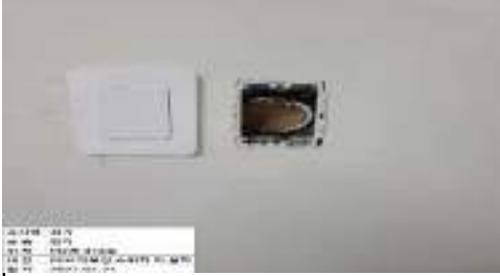
65	FCU	T3	4	412호	FCU 유선 리모컨 미설치.

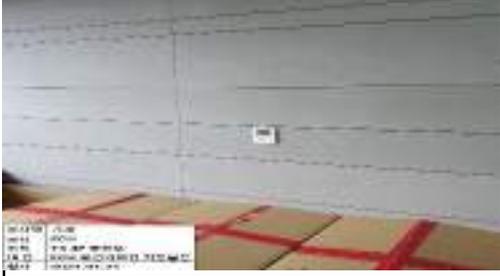
66	FCU	T3	4	공용부	공용부 FCU 유선리모컨 작동 불능.

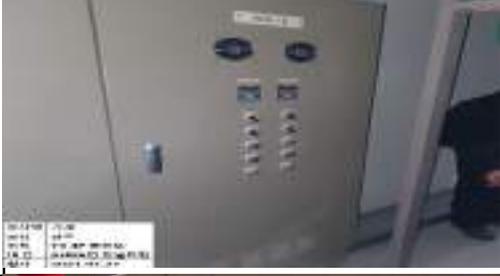
67	공조	T3	4	공용부	공조실 AHU-6 조작전원 ON시 메인전원 트립.

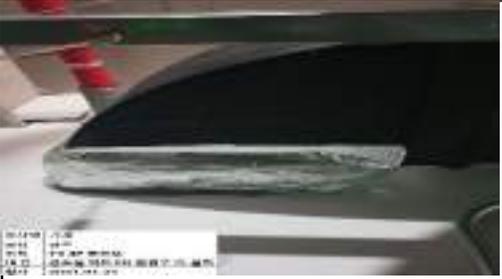
구분	공종	위 치			하 자 내 역	하 자 사 진	비 고 (처리결과)
		동	층	장 소			
68	공조	T3	4	공용부	공조실 FD 덕트 점검구 미 설치.

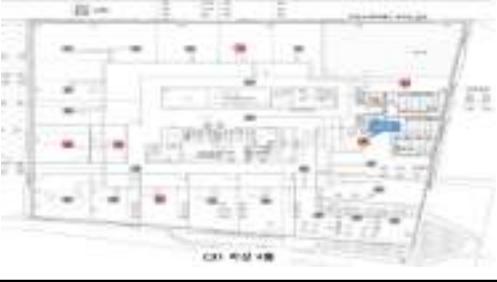
73	FCU	T3	4	401호	세대내 FCU 작동 불량.

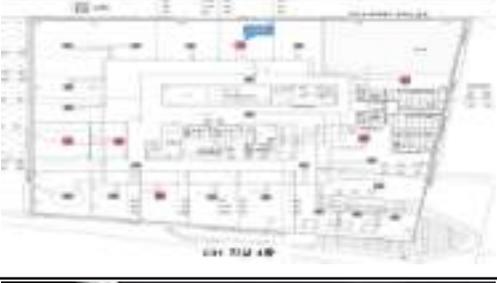
74	FCU	T3	4	411호	세대내 FCU 작동 불량.

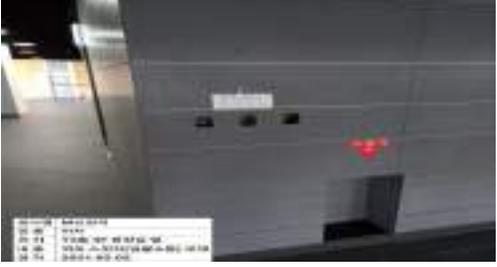
75	FCU	M2	3	301호	호실 내 FCU 유선리모컨 미 설치.

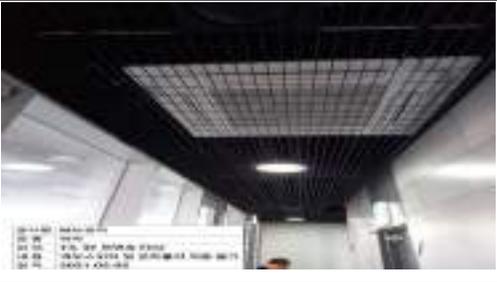
구분	공종	위 치			하 자 내 역	하 자 사 진	비 고 (처리결과)
		동	층	장 소			
76	FCU	M2	3	공용부	복도 FCU 유선리모컨 회로 미 구성.

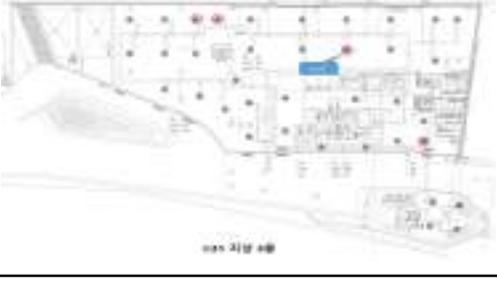
79	FCU	M2	3	301호	세대내 FCU 작동불량.

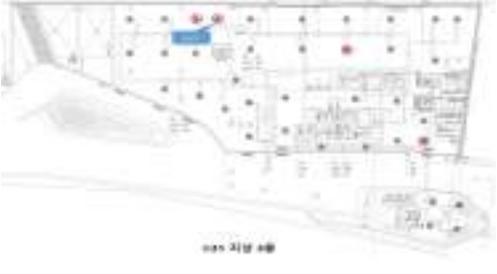
구분	공종	위치			하자내역	하자사진	비고 (처리결과)
		동	층	장소			
80	FCU	M2	3	302호	세대내 FCU 전원 미연결로 인한 작동불능.

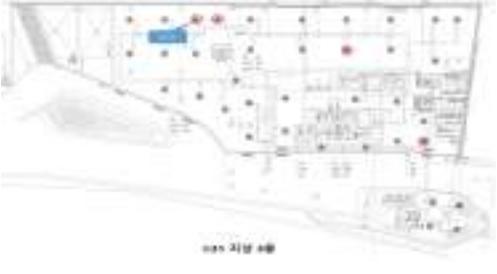
81	FCU	M2	3	302호	세대내 FCU 누수.

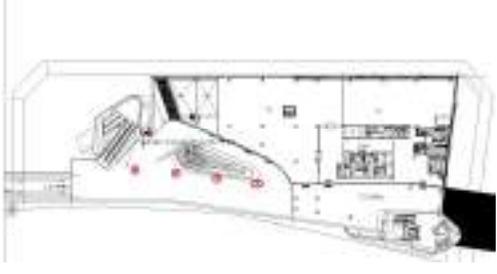
82	우수	M2	3	공용부	3층 사이포닉 우수관 드레인 불량.

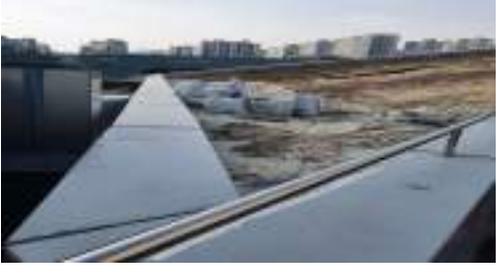
83	우수	M3	3	공용부	옥상정원 드레인 불량.

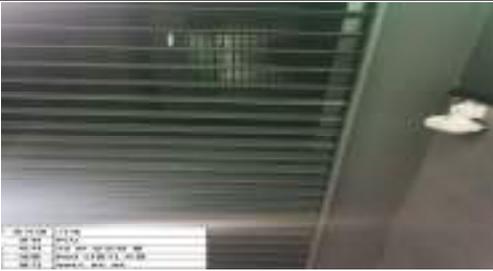
구분	공종	위 치			하 자 내 역	하 자 사 진	비 고 (처리결과)
		동	층	장 소			
84	FCU	M2	2	공용부	복도 FCU 가동시 소음 발생.

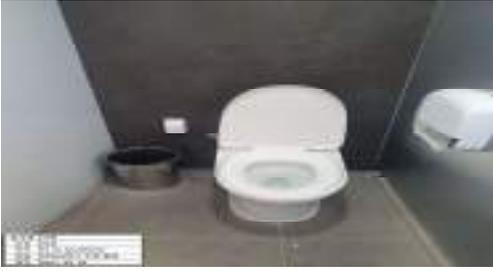
85	위생	M2	2	공용부	남자 화장실 좌측 좌변기 배수가 원활하지 않음.

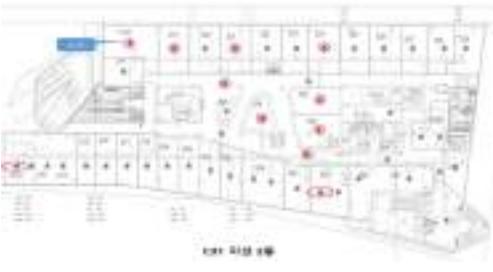
87	FCU	M2	2	218호	아디다스 창고 FCU 작동 불량.

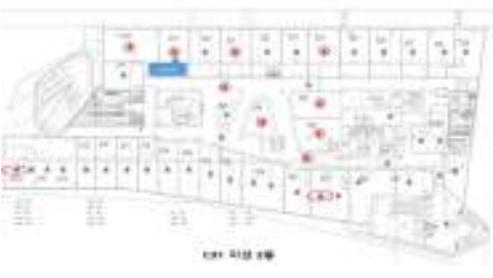
구분	공종	위치			하자내역	하자사진	비고 (처리결과)
		동	층	장소			
88	FCU	M2	2	219호	리복피팅룸 FCU 작동 불량.

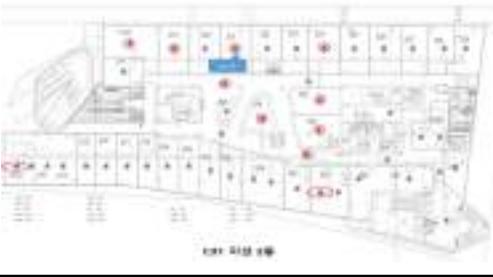
89	FCU	M2	2	221호	리복 FCU 작동 불량.

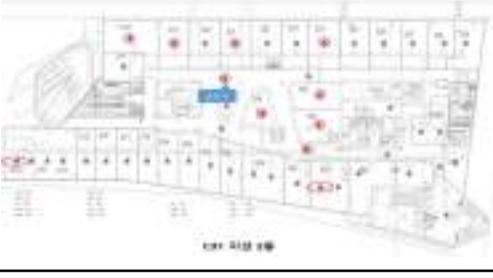
91	FCU	M2	2	공용	공용부 FCU 누수.

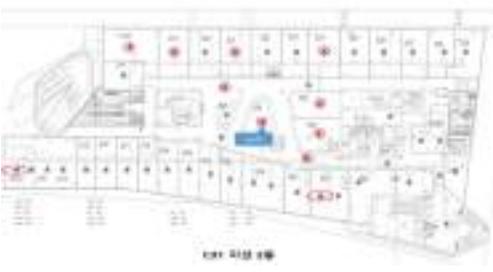
구분	공종	위치			하자내역	하자사진	비고 (처리결과)
		동	층	장소			
92	FCU	M2	2	234호	미즈노 FCU 작동불량.

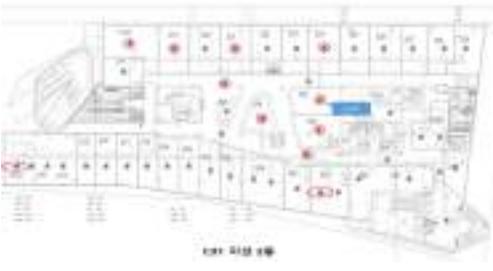
93	FCU	M2	2	233호	케이스위스 FCU 누수.

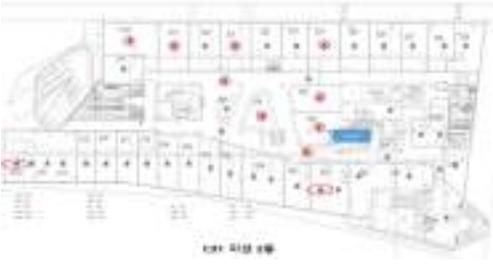
94	FCU	M2	2	232호	르까프 FCU 누수.

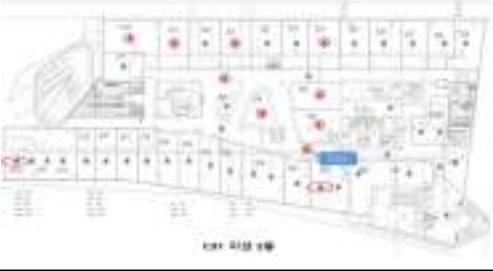
95	FCU	M2	2	공용	공용부 FCU 누수.

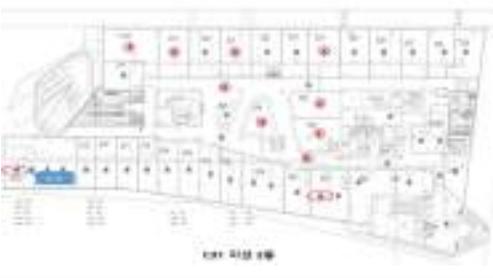
구분	공종	위 치			하 자 내 역	하 자 사 진	비 고 (처리결과)
		동	층	장 소			
96	FCU	M2	2	216호	세대내 FCU 누수.

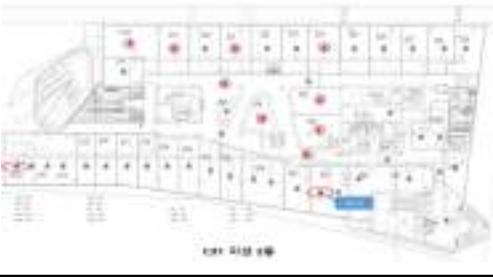
97	FCU	M2	2	203호	세대내 FCU 누수.

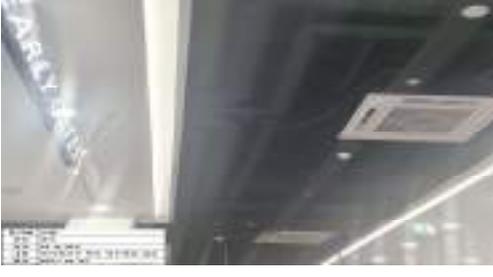
98	공조	M2	1	W물	파리케이츠 앞 복도 냉수 배관 결로.

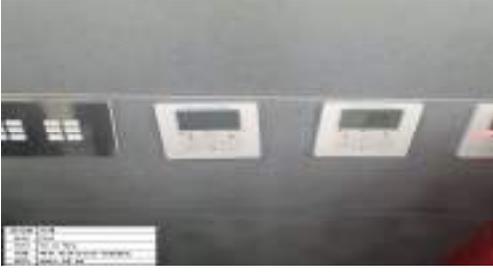
99	공조	M2	1	공용부	복도 유선리모컨 회로 미구성 및 작동 불능.

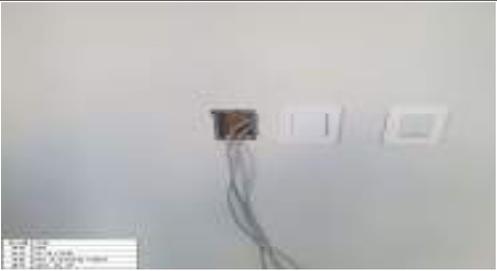
구분	공종	위치			하자내역	하자사진	비고 (처리결과)
		동	층	장소			
100	FCU	M2	1	115호	FCU 유선 리모컨 미설치.

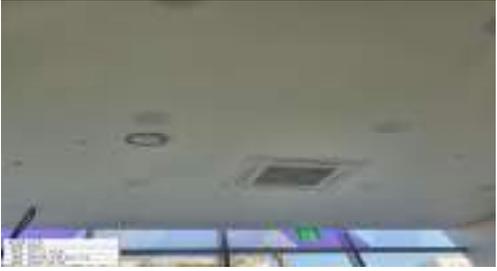
101	FCU	M2	1	115호	- 동파로 인한 FCU 누수. (동파된 FCU 교체 요함)

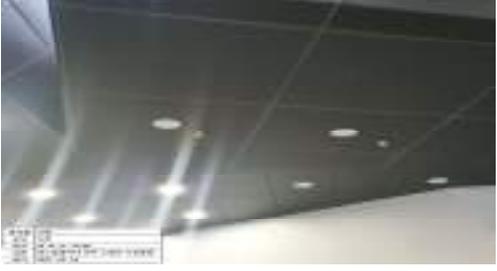
102	위생	M2	1	공용부	11~12 에스컬레이터 하부 드레인 시공 불량.

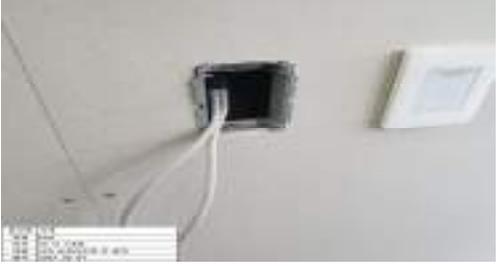
103	FCU	M2	1	116호	FCU 유선 리모컨 미설치.

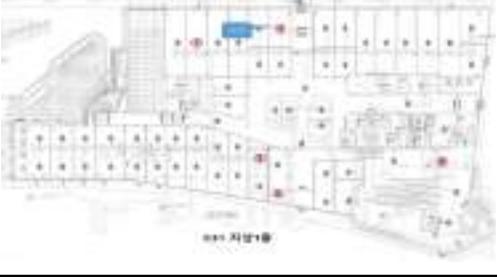
105	FCU	M2	1	123호	세대내 FCU 누수.

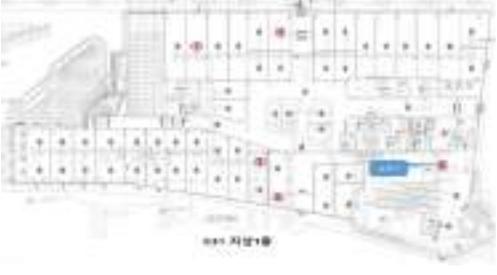
구분	공종	위치			하자내역	하자사진	비고 (처리결과)
		동	층	장소			
108	FCU	M2	1	공용	공용부 FCU 작동 불량.

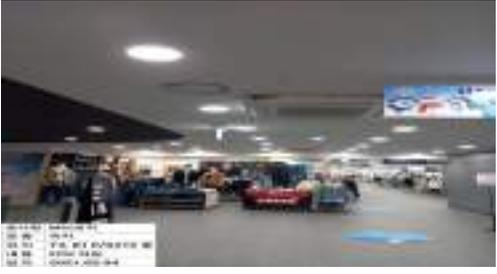
109	FCU	M2	B1	공용부	FCU 설치 불량.

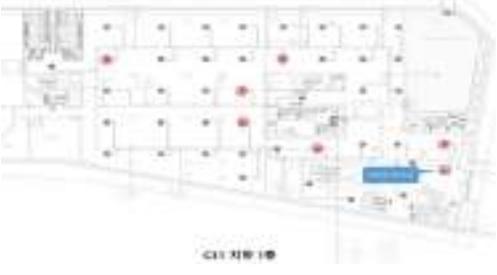
110	FCU	M2	B1	마인드브리지	마인드 브리지 FCU 누수.

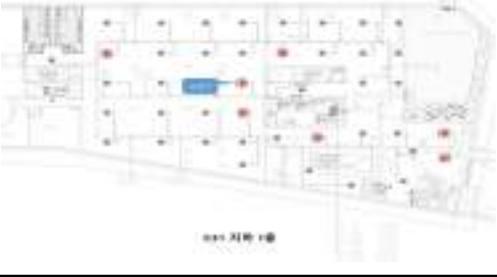
113	FCU	M2	B1	공용	FCU 누수.

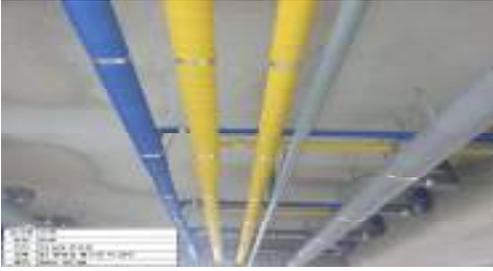
117	위생	M2	B2	공용부	B1 화장실 통기관 미 설치.

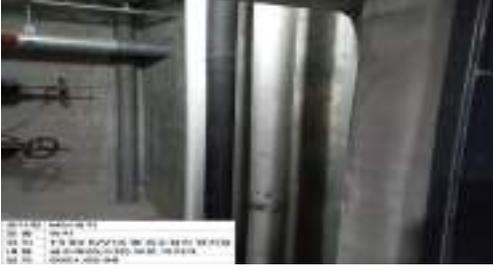
118	위생	M2	B3	공용부	유수검지장치실 급수배관 보온 미 처리.

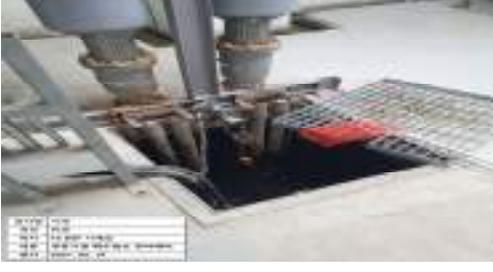
119	위생	M2	B6	공용부	기계실 냉동기열 배수펌프 워터해머 현상.

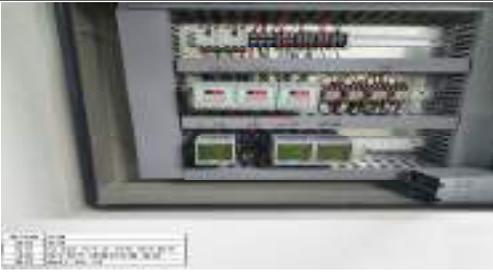
구분	공종	위 치			하 자 내 역	하 자 사 진	비 고 (처리결과)
		동	층	장 소			
120	위생	M2	B6	공용부	기계실 저수조 좌측 배수펌프 레벨컨트롤 불량.

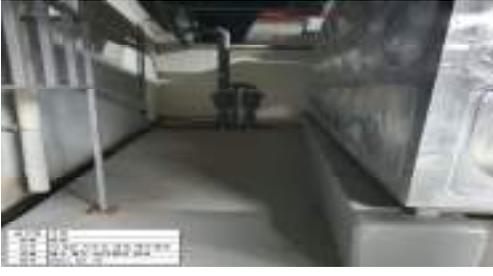
121	위생	M2	B6	공용부	기계실 저수조 좌측 배수펌프 워터해머 현상.

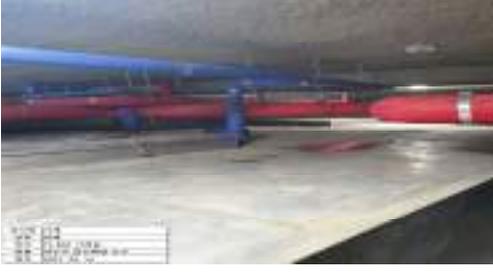
122	위생	M2	B6	공용부	저수조 급수배관 누수.

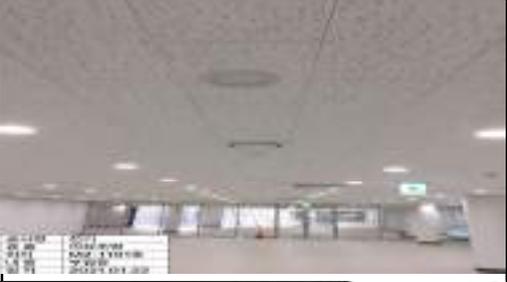
구분	공종	위 치			하 자 내 역	하 자 사 진	비 고 (처리결과)
		동	층	장 소			
1	전등	T3	11	1101호	호실내 비상 조명 점등 불량.

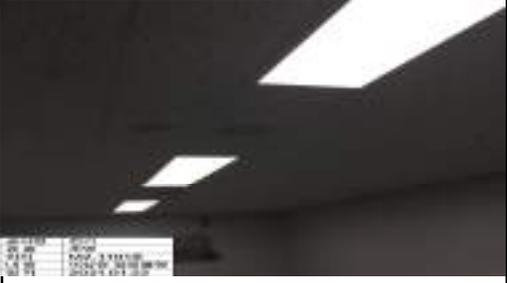
2	전등	T3	11	1101호	주방 비상 조명 점등 불량.

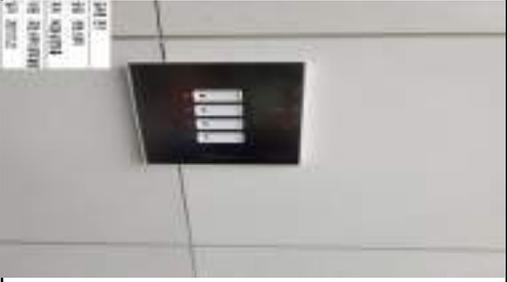
3	전등	T3	11	공용부	승강장 홀 공용부 벽부 프로그램 스위치 동작 불량.

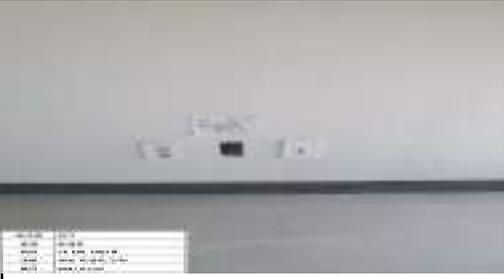
구분	공종	위치			하자내역	하자사진	비고 (처리결과)
		동	층	장소			
4	콘센트	T3	10	1001호	호실내 벽부 콘센트 미 설치.

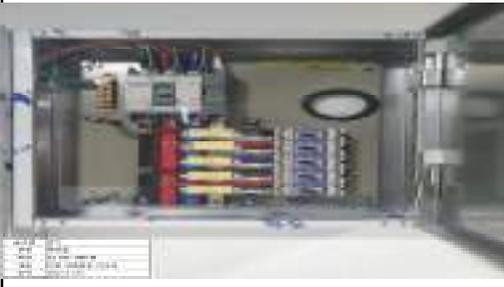
5	분전함	T3	10	1001호	주방 분전함 전열(콘센트)라인 회로 미 구성.

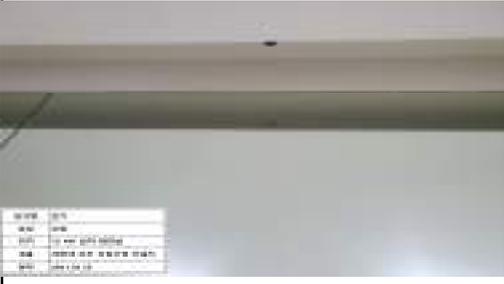
7	전등	T3	10	공용부	남자 화장실 세면대 상부 간접조명 미 설치.

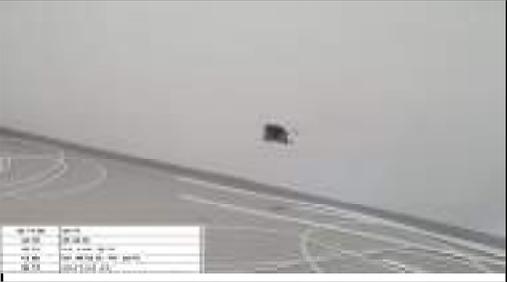
구분	공종	위치			하자내역	하자사진	비고 (처리결과)
		동	층	장소			
8	콘센트	T3	10	공용부	1001호 앞 창고 벽부 콘센트 미 설치 .

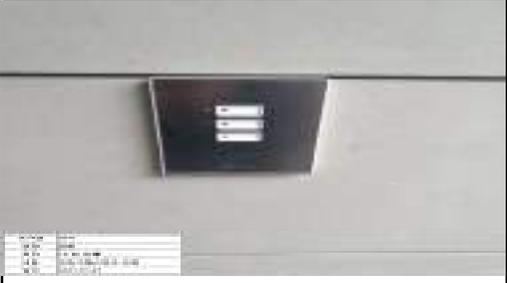
9	전등	T3	9	공용부	승강장 홀 공용부 벽부 프로그램 스위치 오류로 ON/OFF를 반복동작.

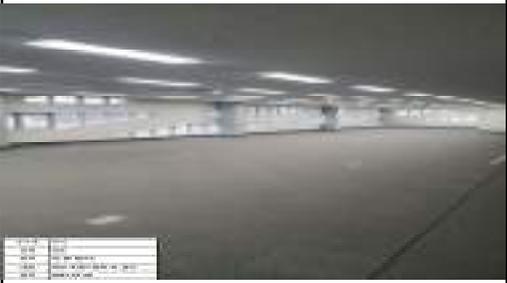
11	분전함	T3	8	801호	조명 스위치 미 설치 및 회로 미 구성.

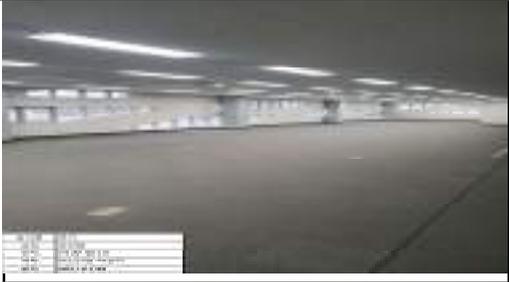
구분	공종	위치			하자내역	하자사진	비고 (처리결과)
		동	층	장소			
12	분전함	T3	8	801호	FCU 전원 미 설치 및 회로 미 구성.

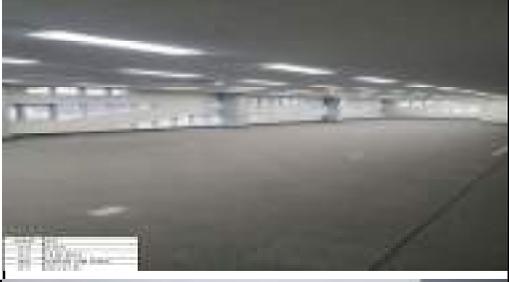
13	분전함	T3	8	801호	전열(콘센트)(콘센트) 전원 미 설치 및 회로 미 구성.

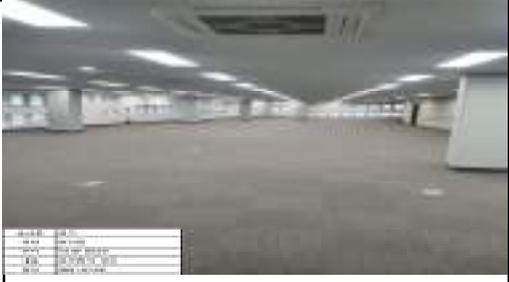
15	분전함	T3	8	802호	세대 분전함 미 설치.

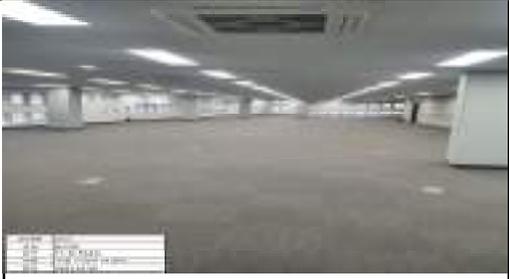
구분	공종	위치			하자내역	하자사진	비고 (처리결과)
		동	층	장소			
16	분전함	T3	8	802호	조명 스위치 미 설치 및 회로 미 구성.

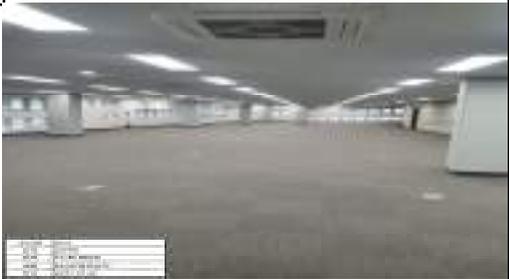
17	분전함	T3	8	802호	FCU 전원 미 설치 및 회로 미 구성.

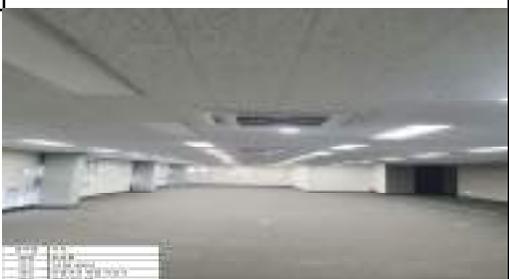
18	분전함	T3	8	802호	전열(콘센트) 전원 미 설치 및 회로 미 구성.

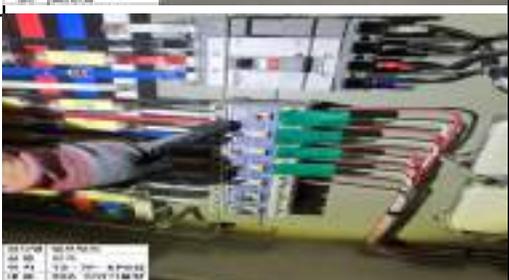
19	분전함	T3	7	공용부	EPS실 여 드라이기 차단기 불량(20A).

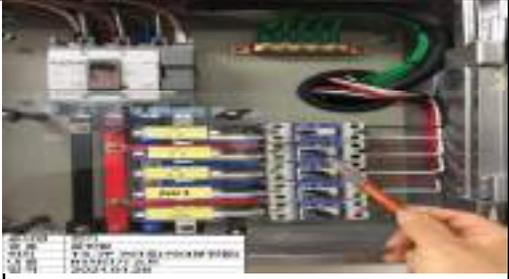
구분	공종	위 치			하 자 내 역	하 자 사 진	비 고 (처리결과)
		동	층	장 소			
20	분전함	T3	7	701호	호실 내 분전함 전열(콘센트)라인 누전으로 인한 차단기 트립.

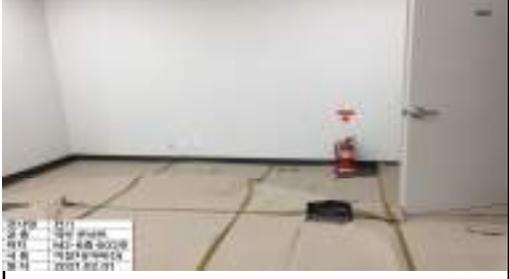
21	콘센트	T3	6	602호	호실 내 벽부 콘센트 누락.

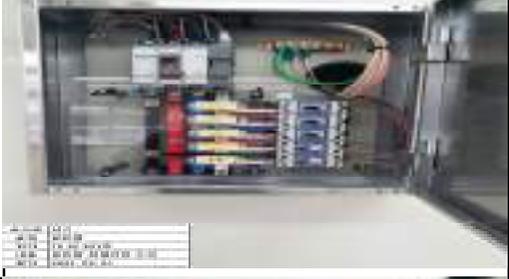
22	분전함	T3	5	501호	호실 내 분전함 전열(콘센트)라인 차단기 배선 누락.

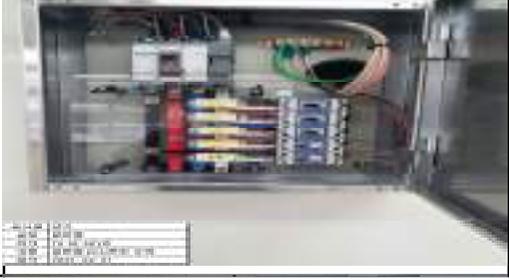
23	분전함	T3	5	501호	호실 내 분전함 FCU라인 차단기 배선 누락.

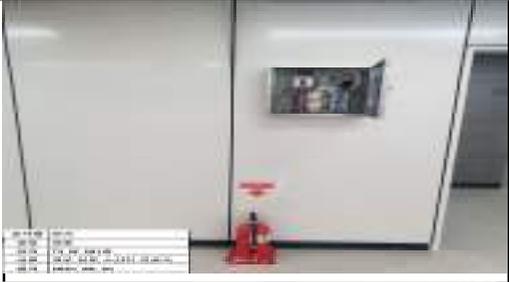
구분	공종	위치			하자내역	하자사진	비고 (처리결과)
		동	층	장소			
24	전등	T3	5	501호	호실 내 벽부 조명 스위치 미 설치.

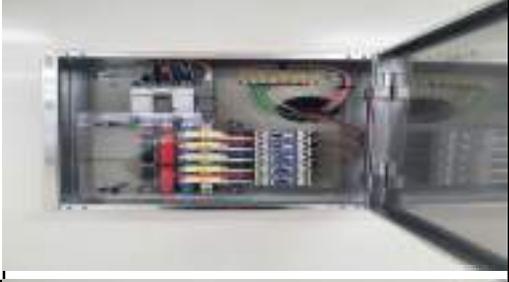
25	분전함	T3	5	502호	호실 내 분전함 전열(콘센트)라인 차단기 배선 누락.

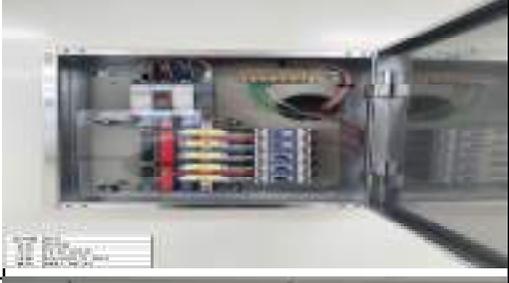
26	분전함	T3	5	502호	호실 내 분전함 FCU라인 차단기 배선 누락.

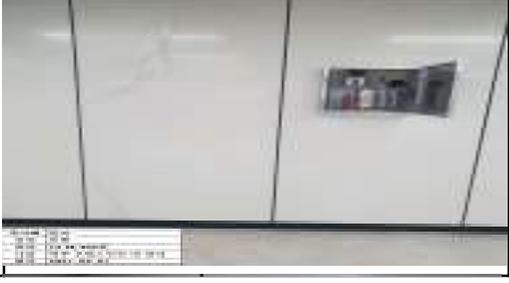
27	전등	T3	5	502호	호실 내 벽부 조명 스위치 미 설치.

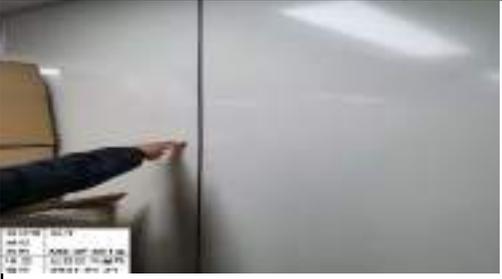
구분	공종	위 치			하 자 내 역	하 자 사 진	비 고 (처리결과)
		동	층	장 소			
28	분전함	T3	4	401호	세대 분전함 미 설치.

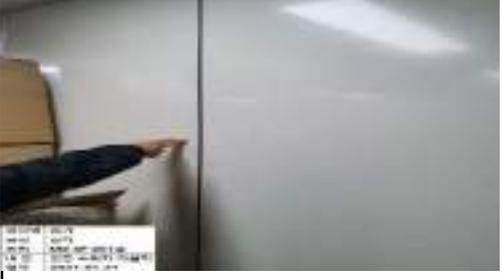
29	전등	T3	4	401호	조명 스위치 미 설치 및 회로 미 구성.

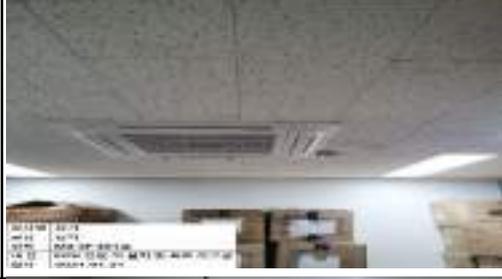
30	분전함	T3	4	401호	FCU 전원 미 설치 및 회로 미 구성.

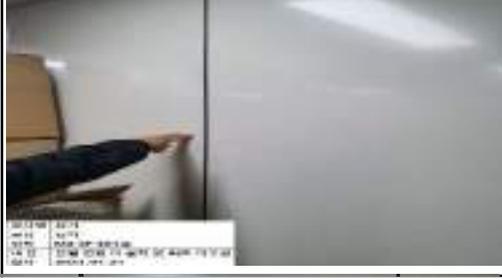
31	분전함	T3	4	401호	전열(콘센트) 전원 미 설치 및 회로 미 구성.

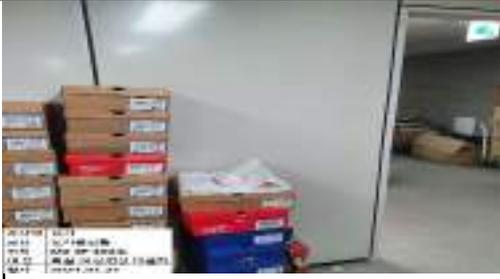
구분	공종	위 치			하 자 내 역	하 자 사 진	비 고 (처리결과)
		동	층	장 소			
32	분전함	T3	4	402호	세대 분전함 미 설치.

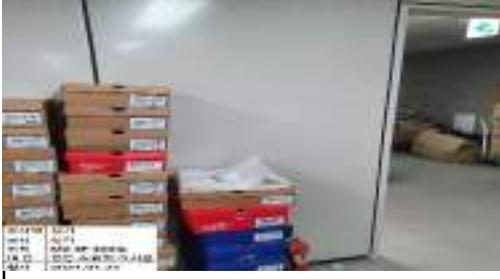
33	분전함	T3	4	402호	조명 스위치 미 설치 및 회로 미 구성.

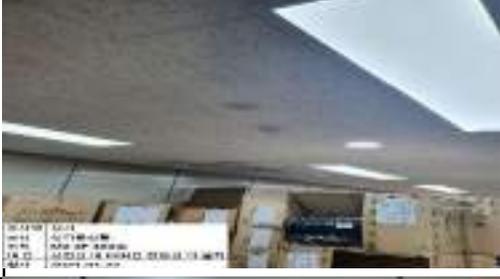
34	분전함	T3	4	402호	FCU 전원 미 설치 및 회로 미 구성.

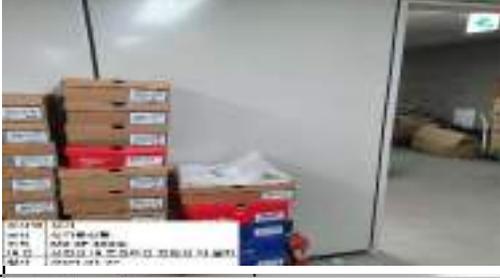
35	분전함	T3	4	402호	전열(콘센트) 전원 미 설치 및 회로 미 구성.

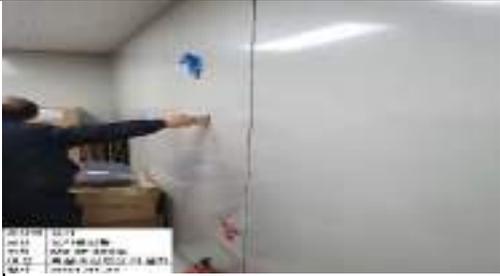
구분	공종	위 치			하 자 내 역	하 자 사 진	비 고 (처리결과)
		동	층	장 소			
36	분전함	T3	4	403호	세대 분전함 미 설치.

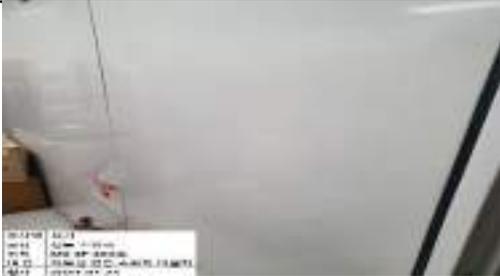
37	분전함	T3	4	403호	조명 스위치 미 설치 및 회로 미 구성.

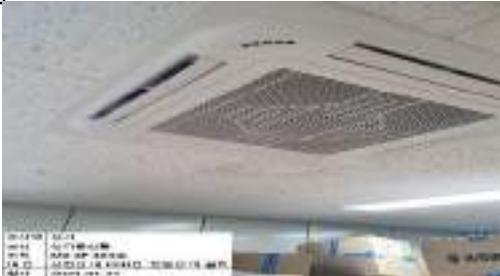
38	분전함	T3	4	403호	FCU 전원 미 설치 및 회로 미 구성.

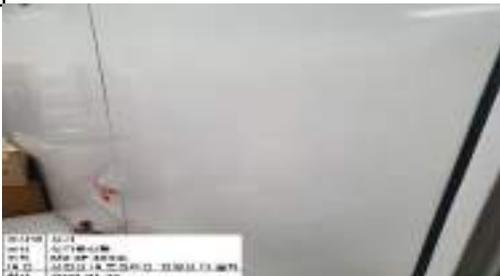
39	분전함	T3	4	403호	전열(콘센트) 전원 미 설치 및 회로 미 구성.

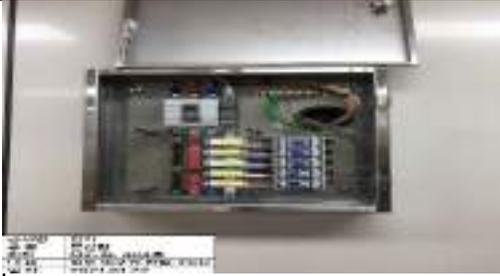
구분	공종	위 치			하 자 내 역	하 자 사 진	비 고 (처리결과)
		동	층	장 소			
40	분전함	T3	4	404호	회로 미 구성.

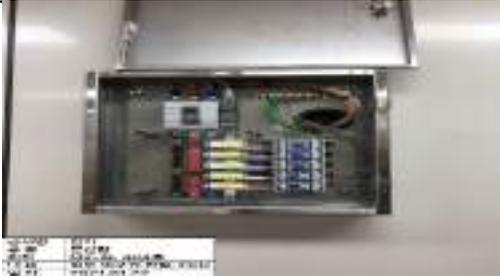
41	분전함	T3	4	404호	FCU 전원 미 설치 및 회로 미 구성.

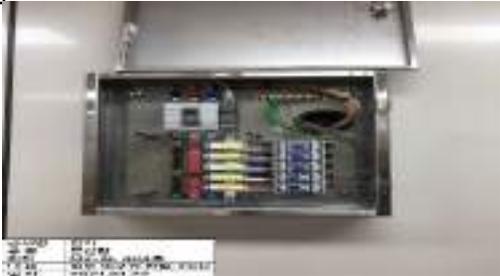
42	분전함	T3	4	404호	전열(콘센트) 전원 미 설치 및 회로 미 구성.

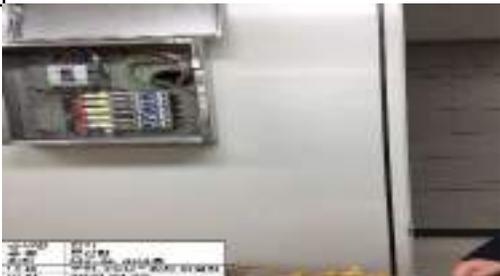
43	분전함	T3	4	404호	조명 스위치 미 설치 및 회로 미 구성.

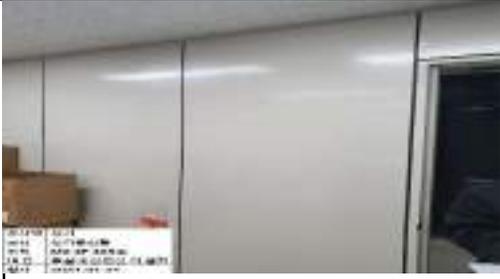
구분	공종	위치			하 자 내 역	하 자 사 진	비 고 (처리결과)
		동	층	장 소			
44	분전함	T3	4	405호	세대 분전함 미 설치.

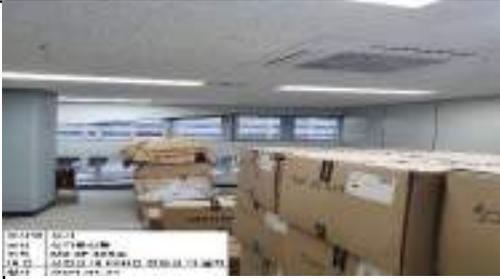
45	분전함	T3	4	405호	FCU 전원 미 설치 및 회로 미 구성.

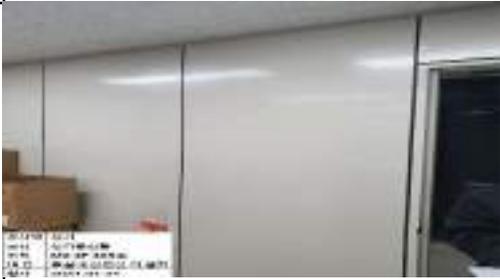
46	분전함	T3	4	405호	전열(콘센트) 전원 미 설치 및 회로 미 구성.

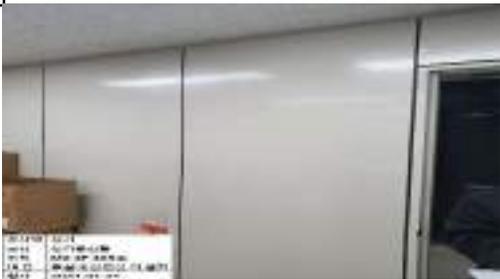
47	분전함	T3	4	405호	조명 스위치 미 설치 및 회로 미 구성.

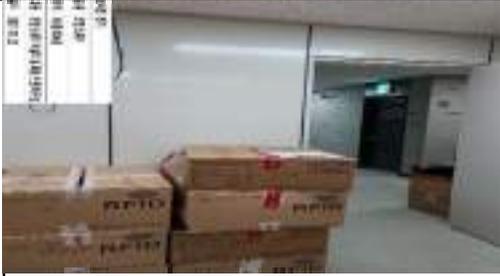
구분	공종	위 치			하 자 내 역	하 자 사 진	비 고 (처리결과)
		동	층	장 소			
48	분전함	T3	4	406호	세대 분전함 미 설치.

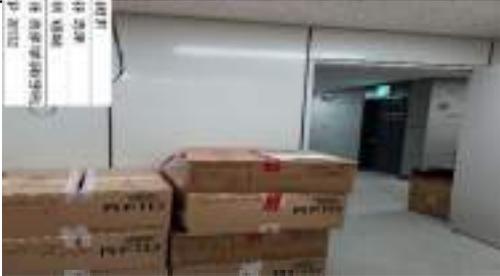
49	분전함	T3	4	406호	FCU 전원 미 설치 및 회로 미 구성.

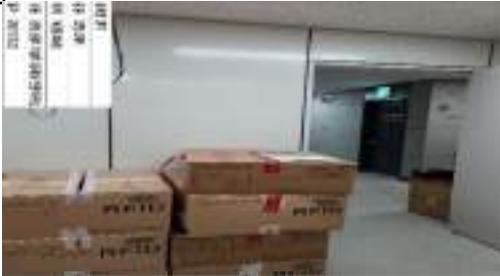
50	분전함	T3	4	406호	전열(콘센트) 전원 미 설치 및 회로 미 구성.

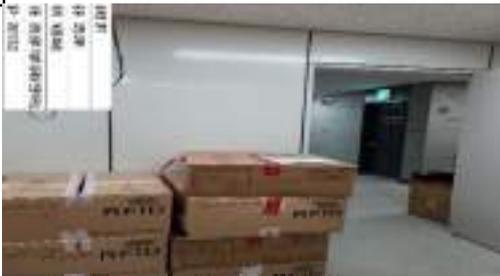
51	분전함	T3	4	406호	조명 스위치 미 설치 및 회로 미 구성.

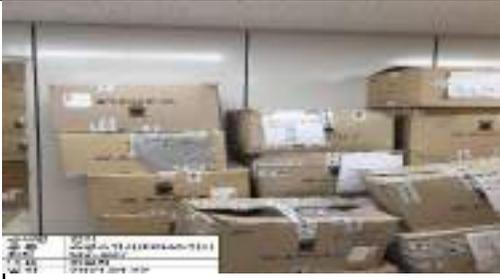
구분	공종	위치			하자내역	하자사진	비고 (처리결과)
		동	층	장소			
52	분전함	T3	4	407호	세대 분전함 미 설치.

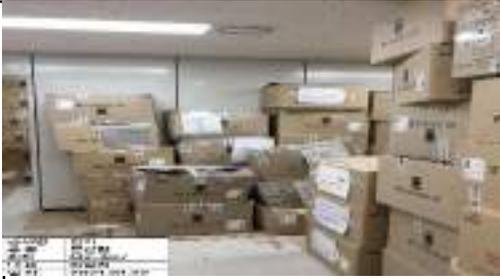
53	분전함	T3	4	407호	FCU 전원 미 설치 및 회로 미 구성.

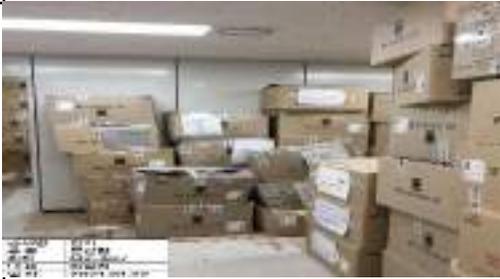
54	분전함	T3	4	407호	전열(콘센트) 전원 미 설치 및 회로 미 구성.

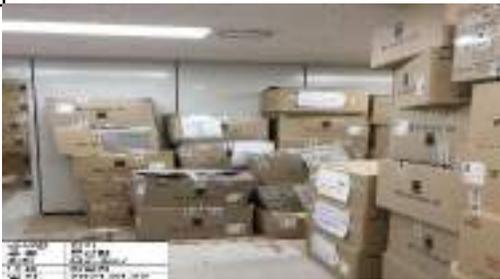
55	분전함	T3	4	407호	조명 스위치 미 설치 및 회로 미 구성.

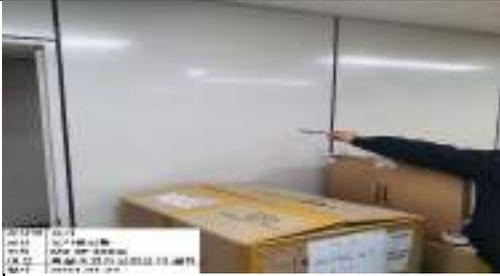
구분	공종	위치			하 자 내 역	하 자 사 진	비 고 (처리결과)
		동	층	장 소			
56	분전함	T3	4	408호	세대 분전함 미 설치.

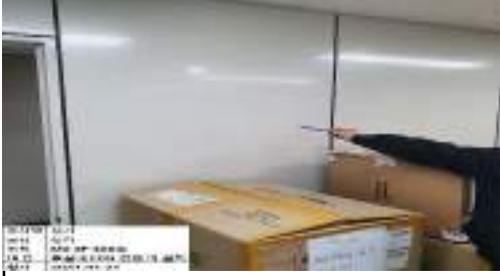
57	분전함	T3	4	408호	FCU 전원 미 설치 및 회로 미 구성.

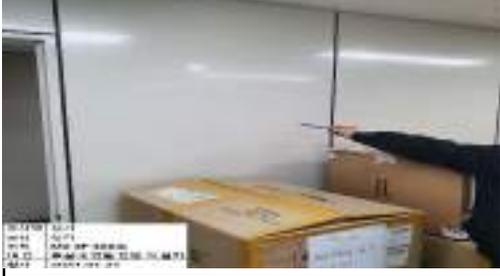
58	분전함	T3	4	408호	전열(콘센트) 전원 미 설치 및 회로 미 구성.

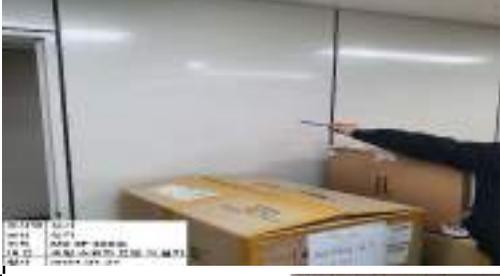
59	분전함	T3	4	408호	조명 스위치 미 설치 및 회로 미 구성.

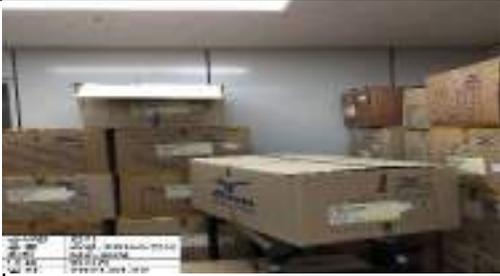
구분	공종	위 치			하 자 내 역	하 자 사 진	비 고 (처리결과)
		동	층	장 소			
60	분전함	T3	4	409호	세대 분전함 미 설치.

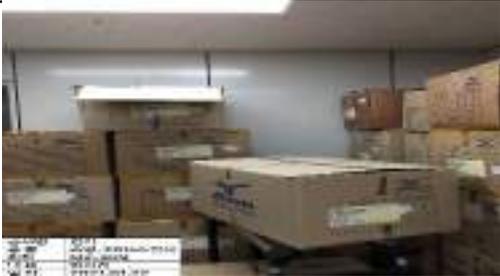
61	분전함	T3	4	409호	FCU 전원 미 설치 및 회로 미 구성.

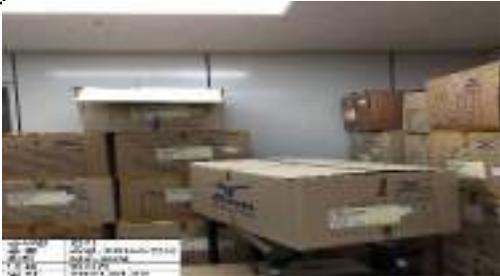
62	분전함	T3	4	409호	전열(콘센트) 전원 미 설치 및 회로 미 구성.

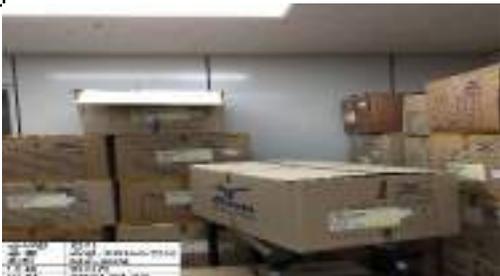
63	분전함	T3	4	409호	조명 스위치 미 설치 및 회로 미 구성.

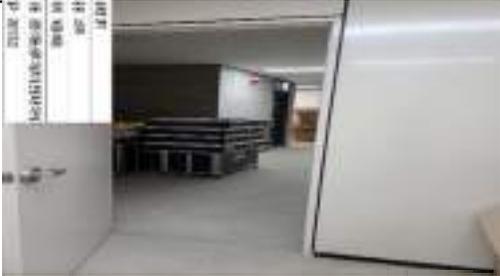
65	분전함	T3	4	410호	FCU 전원 미 설치 및 회로 미 구성.

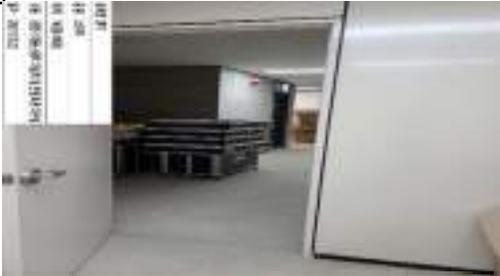
66	분전함	T3	4	410호	전열(콘센트) 전원 미 설치 및 회로 미 구성.

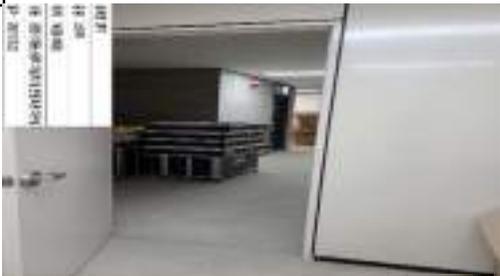
67	분전함	T3	4	410호	조명 스위치 미 설치 및 회로 미 구성.

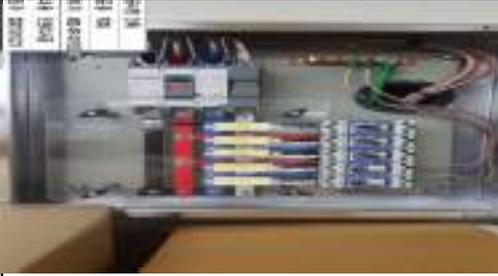
구분	공종	위 치			하 자 내 역	하 자 사 진	비 고 (처리결과)
		동	층	장 소			
68	분전함	T3	4	411호	FCU 전원 미 설치 및 회로 미 구성.

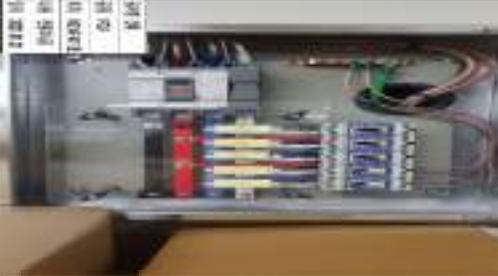
69	분전함	T3	4	411호	전열(콘센트) 전원 미 설치 및 회로 미 구성.

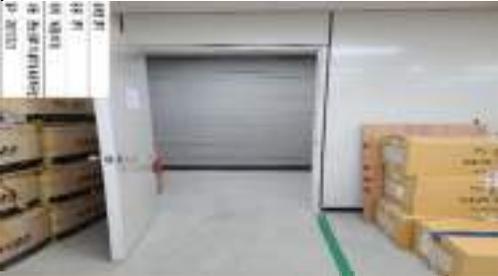
70	분전함	T3	4	411호	조명 스위치 미 설치 및 회로 미 구성.

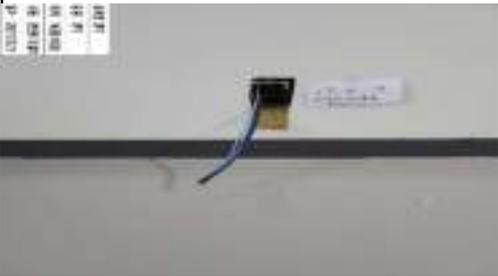
71	콘센트	T3	4	412호	벽부 콘센트 미 설치.

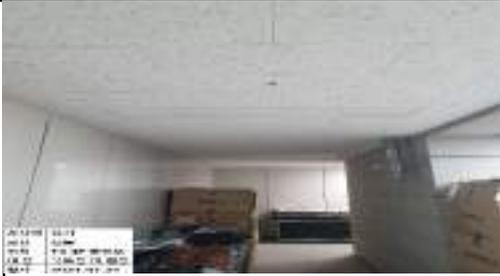
구분	공종	위 치			하 자 내 역	하 자 사 진	비 고 (처리결과)
		동	층	장 소			
72	전등	T3	4F	공용부	복도 등 미 점등.

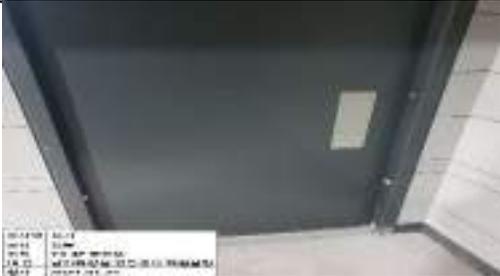
73	전등	T3	4	공용부	남자화장실 전등센서 체결불량.

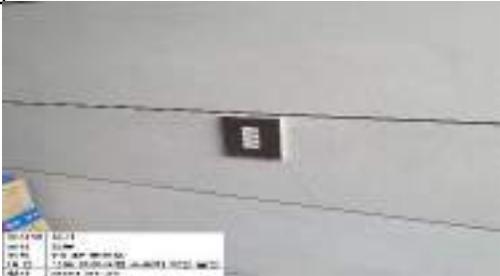
74	전등	T3	4	공용부	복도 홀 프로그램 스위치 작동 불량.

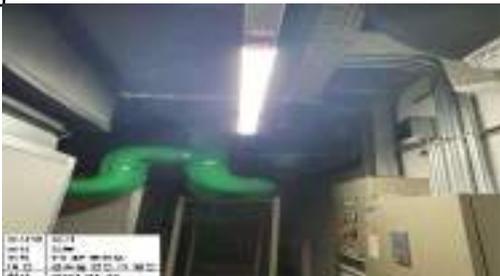
75	전등	T3	4	공용부	공조실 전등 미 점등.

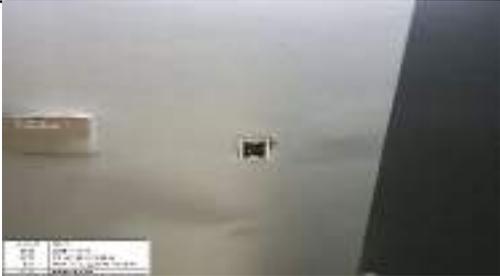
77	전등	T3	4	공용부	피난대피실 벽부 전등 스위치 미 설치.

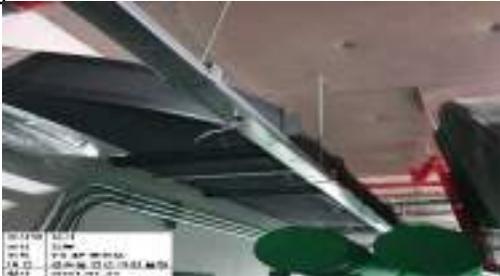
78	전등	T3	4	공용부	공조실 전선 마감 불량 및 기구 미설치.

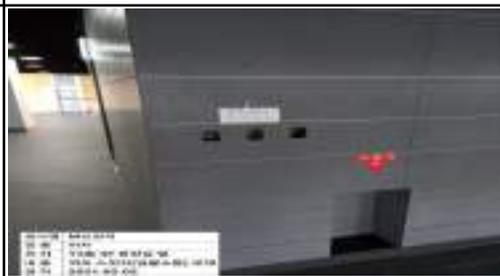
79	전등	M2	3	301호	호실 내 벽부 조명 스위치 및 일괄 스위치 미 설치.

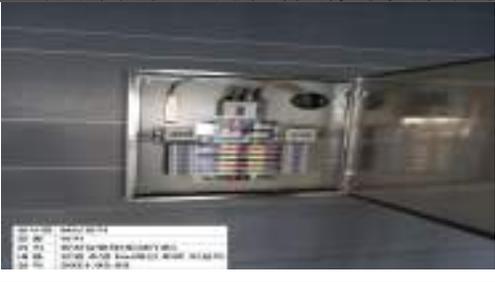
구분	공종	위 치			하 자 내 역	하 자 사 진	비 고 (처리결과)
		동	층	장 소			
80	분전함	M2	3	301호	FCU 전원 미 설치 및 회로 미 구성.

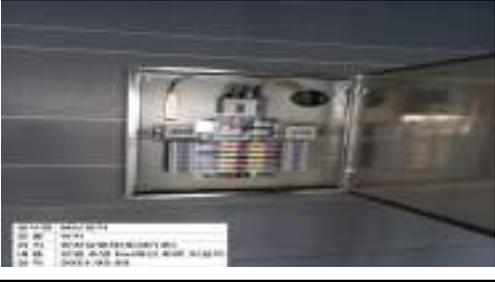
81	분전함	M2	3	301호	전열(콘센트) 전원 미 설치 및 회로 미 구성.

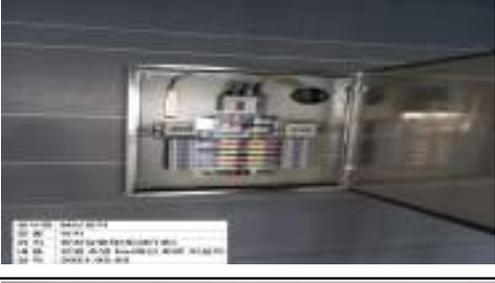
82	분전함	M2	3	301호	전등 회로 미 구성.

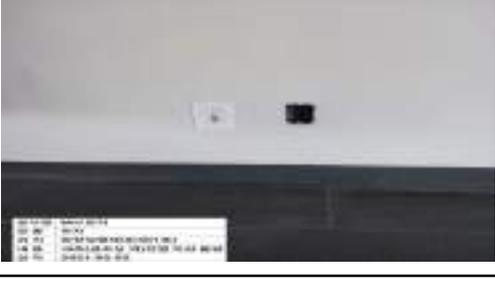
83	콘센트	M2	3	301호	호실 내 벽부 콘센트 누락.

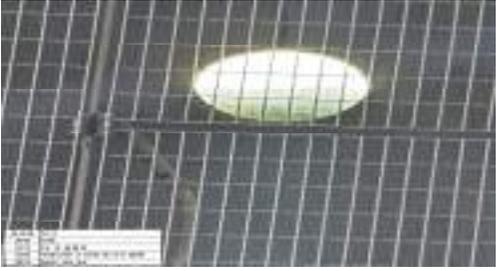
85	전등	M2	1	공용부	파빌리온-3 천정 등기구 2EA 불량.

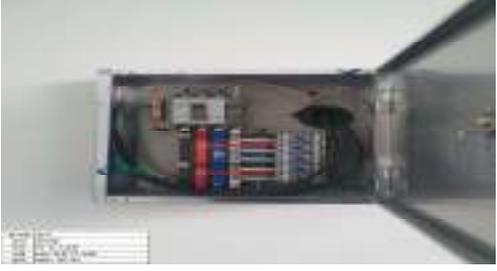
86	분전함	M2	1	115호	FCU 전원 미 설치 및 회로 미 구성.

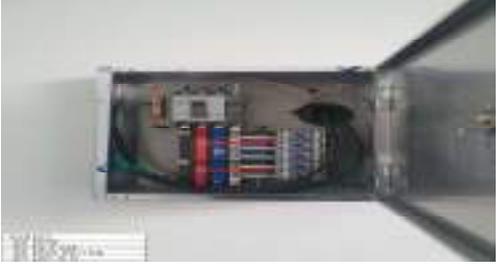
87	분전함	M2	1	115호	전열(콘센트) 전원 미 설치 및 회로 미 구성.

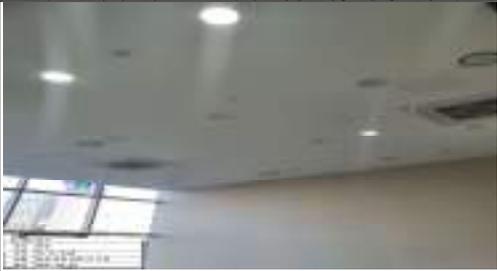
구분	공종	위 치			하 자 내 역	하 자 사 진	비 고 (처리결과)
		동	층	장 소			
88	전등	M2	1	115호	호실 내 전등 회로 미 구성.

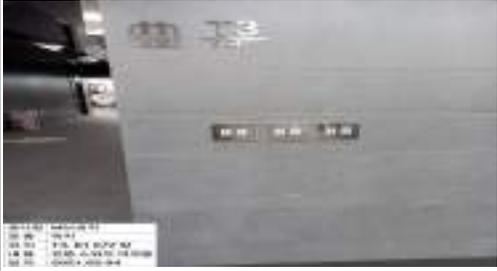
89	전등	M2	B1	공용부	프로그램 스위치 작동 불량.

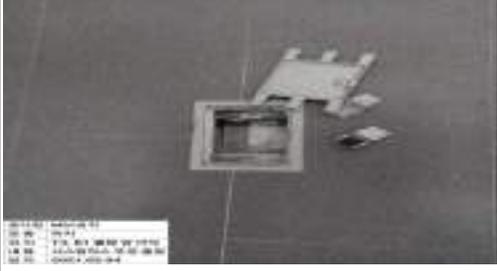
90	콘센트	M2	B1	공용부	폴햄 매장 앞 시스템박스 커버 불량.

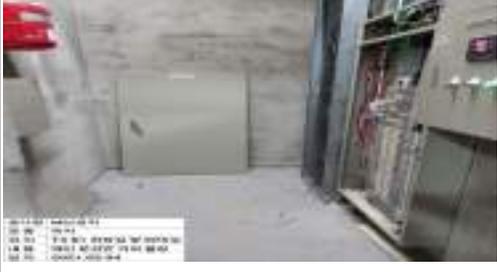
91	분전함	M2	B1	공용부	화장실 앞 EPS실 메인 분전함 커버 설치 불량.

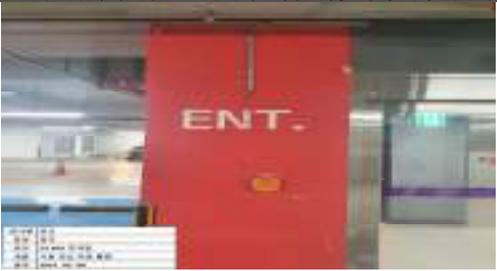
구분	공종	위 치			하 자 내 역	하 자 사 진	비 고 (처리결과)
		동	층	장 소			
92	전선	M2	B2	공용부	승강장홀 외부 기둥 전선 마감 불량.

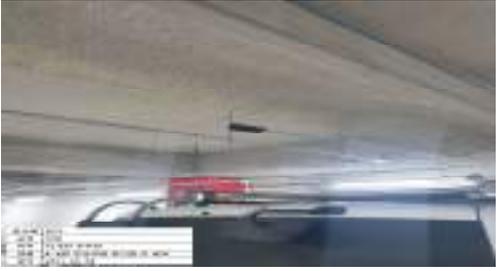
93	전등	M2	B2	공용부	지하주차장 5~6번 기둥 사이 주차상태 표시등 미 설치.

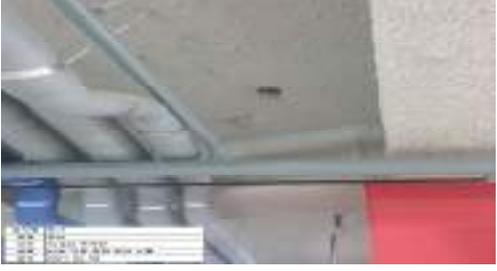
94	전선	M2	B2	공용부	31번 기둥 천장 전선 노출.

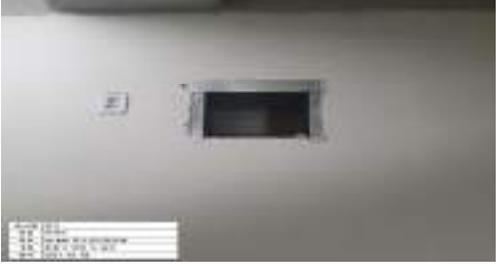
95	콘센트	M2	B2	공용부	유수검지장치실 환풍기 전원 미 설치.

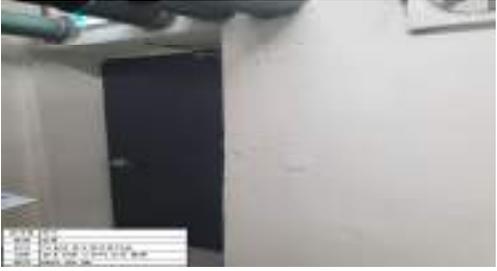
97	전등	M2	B2	공용부	유수검지장치실 전등 스위치 조작 불량.

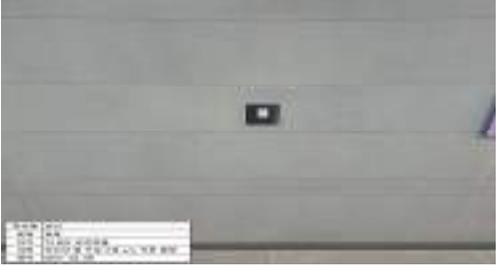
98	전등	M2	B2	공용부	11,12엘리베이터 승강장홀 프로그램 스위치 작동 불량.

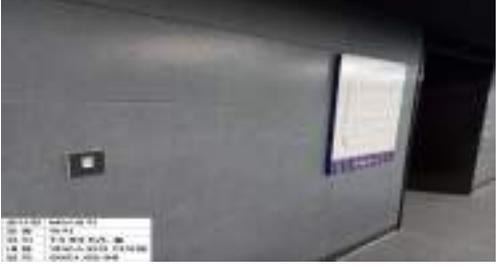
99	전등	M2	B3	공용부	승강장홀 프로그램 스위치 작동 불량.

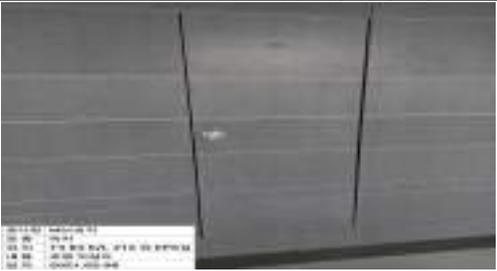
구분	공종	위 치			하 자 내 역	하 자 사 진	비 고 (처리결과)
		동	층	장 소			
100	전등	M2	B3	공용부	EPS실 조명 미 설치.

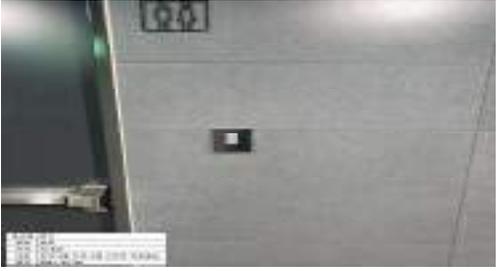
101	전등	M2	B4	공용부	승강장홀 프로그램 스위치 작동 불량.

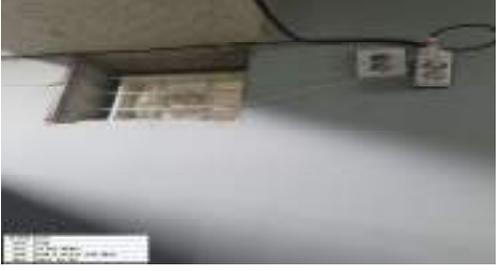
102	콘센트	M2	B4	공용부	헬룸2 환풍기 콘센트 전원 불량.

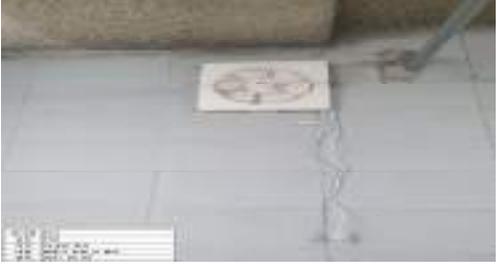
103	콘센트	M2	B4	공용부	환풍기 콘센트 전원 미 설치.

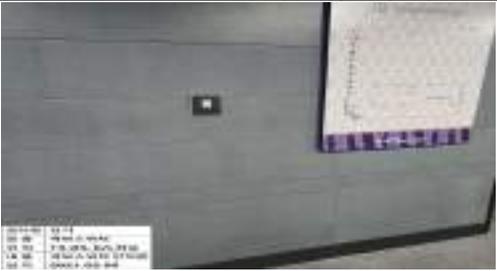
구분	공종	위 치			하 자 내 역	하 자 사 진	비 고 (처리결과)
		동	층	장 소			
104	전등	M2	B5	공용부	승강장홀 프로그램 스위치 작동 불량.

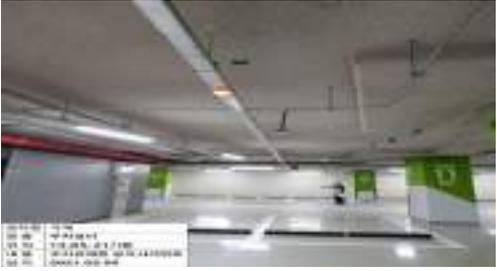
105	전등	M2	B5	공용부	21번기동 주차구역 주차상태 표시등 이상.

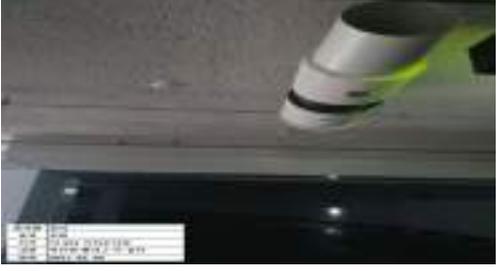
106	전원	M2	B5	공용부	지하주차장 입구 유인팬 플러그 미 설치.

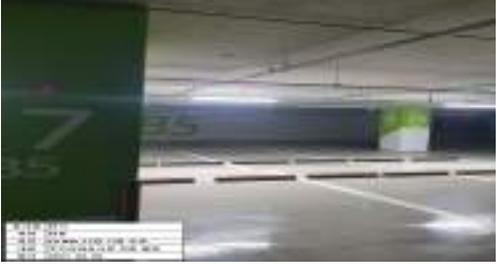
107	전등	M2	B5	공용부	17번기동 우측 주차구역 주차상태 표시등 이상.

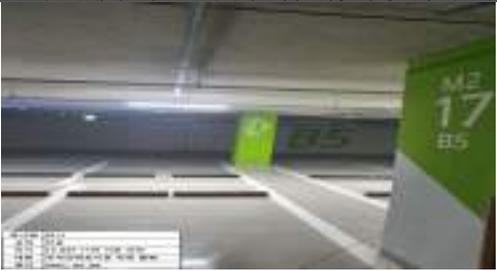
구분	공종	위치			하자내역	하자사진	비고 (처리결과)
		동	층	장소			
108	전등	M2	B5	공용부	17번기둥 좌측 주차구역 주차상태 표시등 이상.

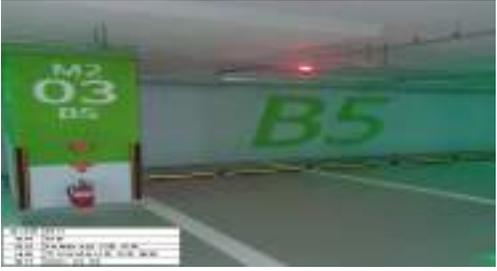
109	전등	M2	B5	공용부	3번기둥 우측 주차구역 주차상태 표시등 이상.
