현물종람확인서

세종특별자치시 어진동 510, 513 소재 구분 건물 15개호

엠브릿지 건축_하자 Check List.

1) 현장명 : M1동 세종특별자치시 도움 3로 19 (어진동 510번지)

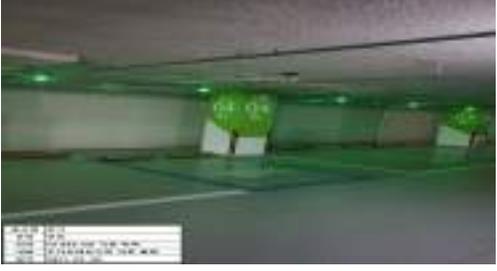
110	전등	M2	B5	공용부	4번기둥 좌측 주차구역 주차상태 표시등 이상.

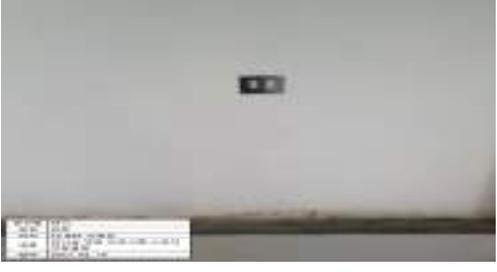
111	전등	M2	B6	공용부	감시실 벽면 프로그램 스위치 작동 불량.

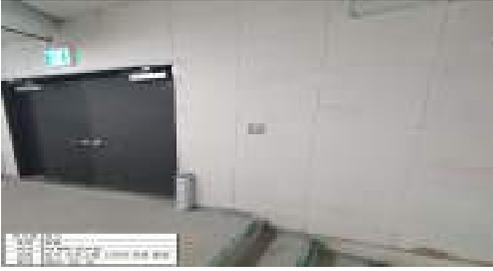
113	전등	M2	B6	공용부	전기실 입구 프로그램 스위치 작동 불량.

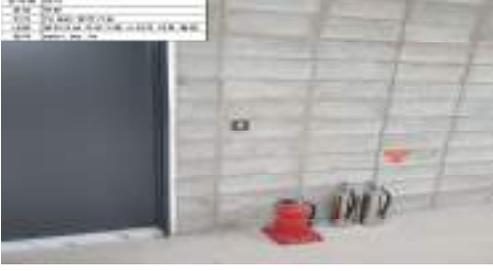
114	전등	M2	B6	공용부	발전기실 입구 프로그램 스위치 작동 불량.

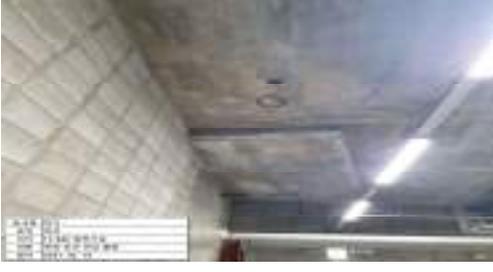
115	전선	M2	B6	공용부	발전기실 천장 전선마감 불량.

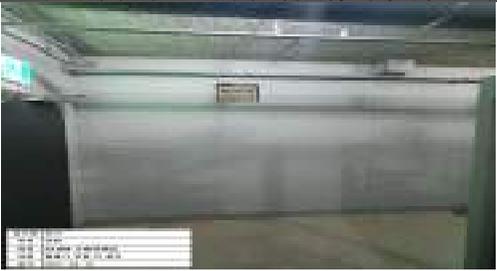
구분	공종	위치			하자내역	하자사진	비고 (처리결과)
		동	층	장소			
116	콘센트	M2	B6	공용부	소화약제실 환풍기 콘센트 미 설치.

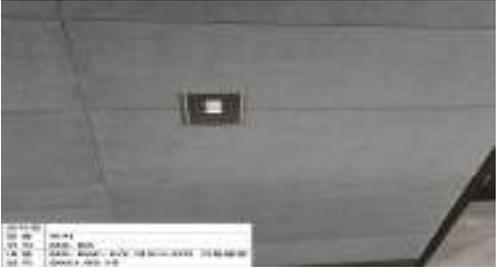
117	전등	M2	B6	공용부	승강장홀 프로그램 스위치 작동 불량.

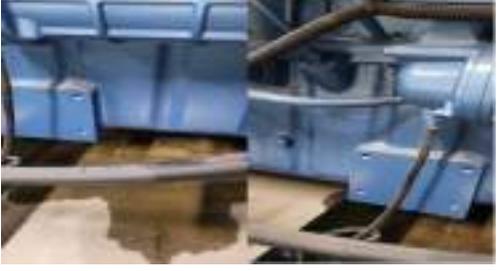
118	발전기	M2	B6	발전기실	비상발전기 운전시 엔진오일 및 부동액 누유, 30분이상 가동시 발전기 정지됨 .

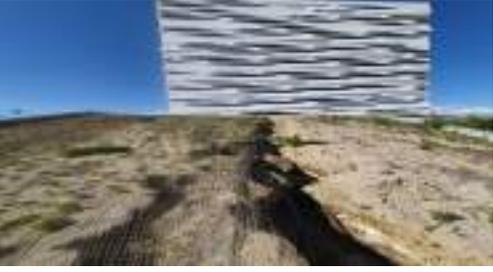
2	조경	M2	3	옥상층	- 옥외 경사 지붕 토양 붕괴현상 발생. (빗물 배출 시스템이 없어 지속적으로 토양이 쓸려가고 있으며, 이 토양으로 집수정 및 바닥 우수 배수구 등이 막혀 내린 빗물이 배출될 곳이 없음) - 3층 입점 식당가 내부로도 흙이 유입되어 민원 지속 발생.

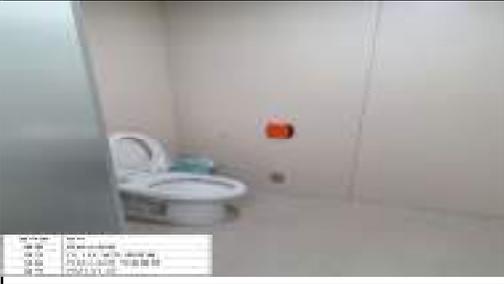
구분	공종	위 치			하 자 내 역	하 자 사 진	비 고 (처리결과)
		동	층	장 소			
1	비상스위치	T3	11	공용부	남자 장애인 화장실 비상통화장치 작동 불능.

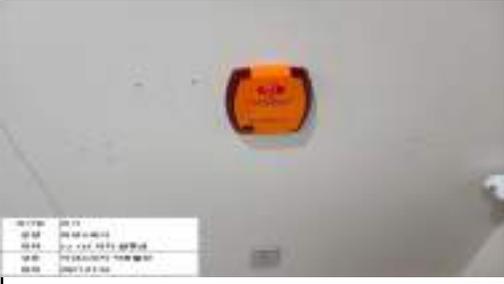
2	비상스위치	T3	11	공용부	남자 장애인 화장실 비상통화장치 작동 불능.

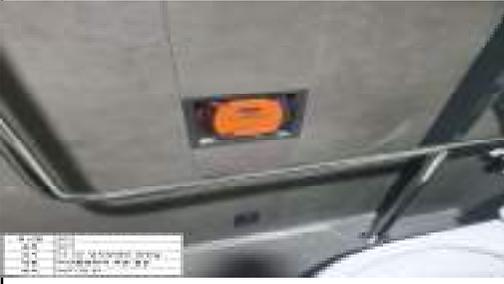
3	비상스위치	T3	10	공용부	남자 장애인 화장실 비상통화장치 작동 불능.

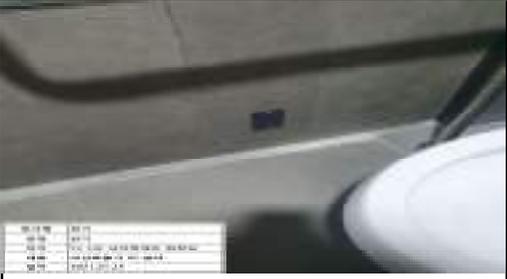
구분	공종	위치			하자내역	하자사진	비고 (처리결과)
		동	층	장소			
4	비상스위치	T3	10	공용부	남자 장애인 화장실 비상호출기 미 설치.

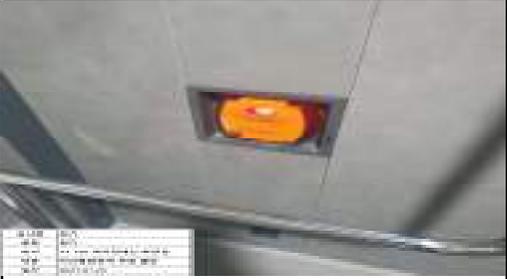
5	비상스위치	T3	10	공용부	여자 장애인 화장실 비상통화장치 작동 불능.

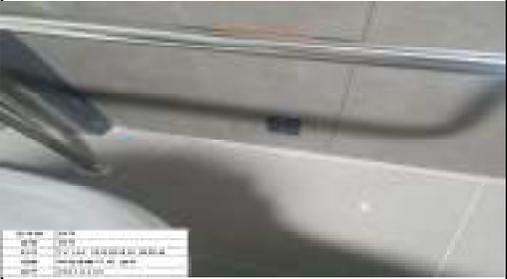
6	비상스위치	T3	10	공용부	여자 장애인 화장실 비상호출기 미 설치.

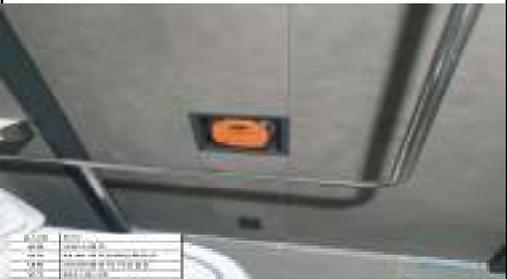
7	비상스위치	T3	9	공용부	여자 장애인 화장실 비상통화장치 작동 불능.

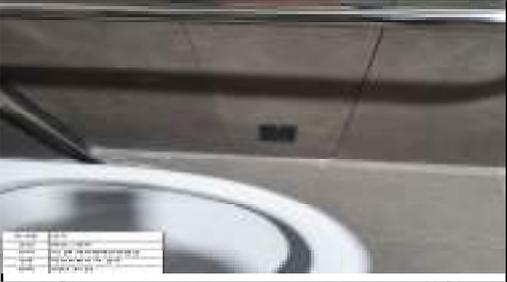
구분	공종	위치			하자내역	하자사진	비고 (처리결과)
		동	층	장소			
8	비상스위치	T3	9	공용부	여자 장애인 화장실 비상호출기 미 설치.

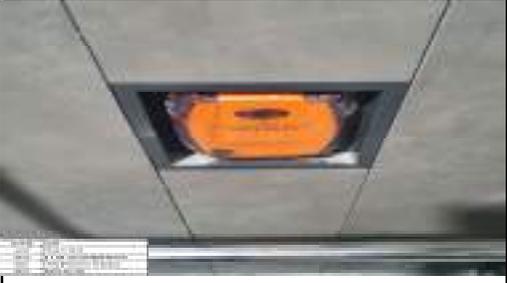
9	비상스위치	T3	9	공용부	남자 장애인 화장실 비상통화장치 작동 불능.

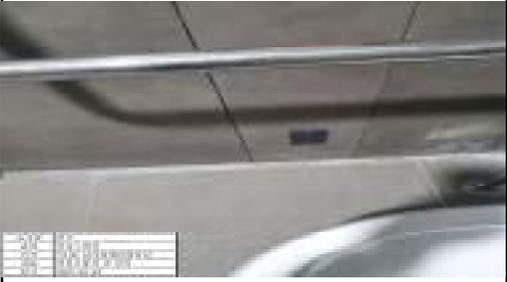
10	비상스위치	T3	9	공용부	남자 장애인 화장실 비상호출기 미 설치.

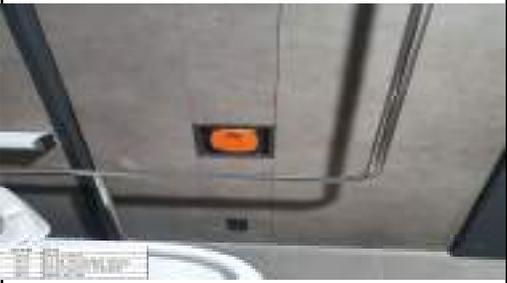
11	비상스위치	T3	8	공용부	여자 장애인 화장실 비상통화장치 작동 불능.

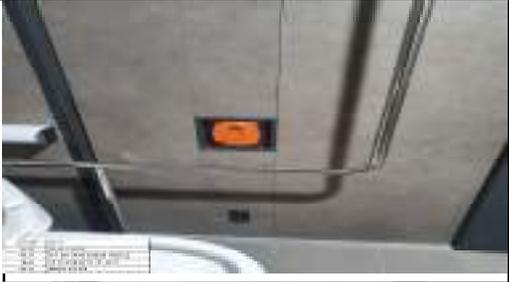
구분	공종	위 치			하 자 내 역	하 자 사 진	비 고 (처리결과)
		동	층	장 소			
12	비상스위치	T3	8	공용부	여자 장애인 화장실 비상호출기 미 설치.

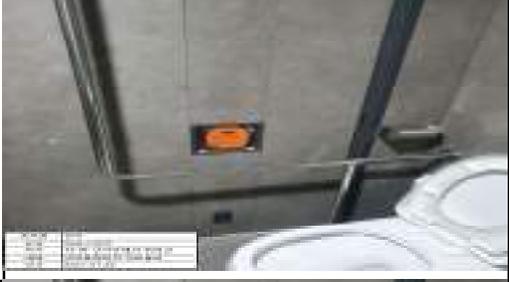
13	비상스위치	T3	8	공용부	남자 장애인 화장실 비상통화장치 작동 불능.

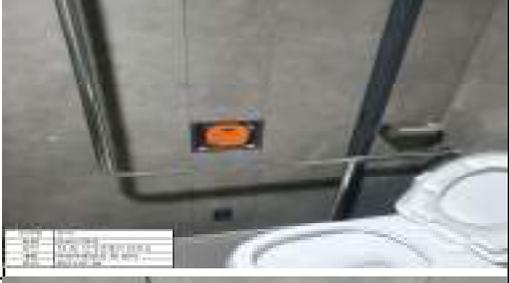
14	비상스위치	T3	8	공용부	남자 장애인 화장실 비상호출기 미 설치.

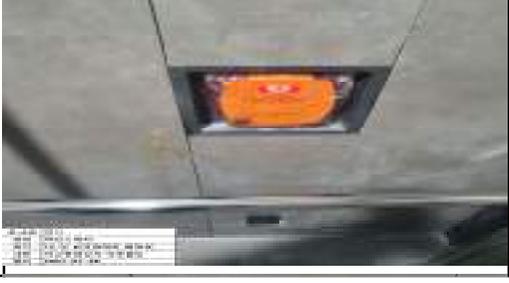
15	비상스위치	T3	7	공용부	남자 장애인 화장실 비상통화장치 작동 불능.

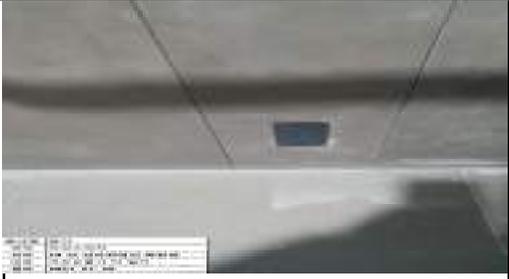
구분	공종	위치			하자내역	하자사진	비고 (처리결과)
		동	층	장소			
16	비상스위치	T3	7	공용부	남자 장애인 화장실 비상호출기 미 설치.

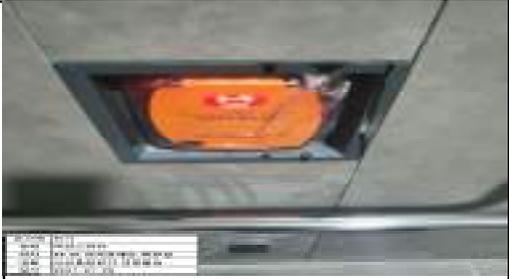
17	비상스위치	T3	7	공용부	여자 장애인 화장실 비상통화장치 작동 불능.

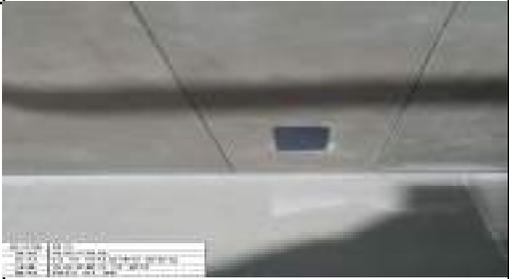
18	비상스위치	T3	7	공용부	여자 장애인 화장실 비상호출기 미 설치.

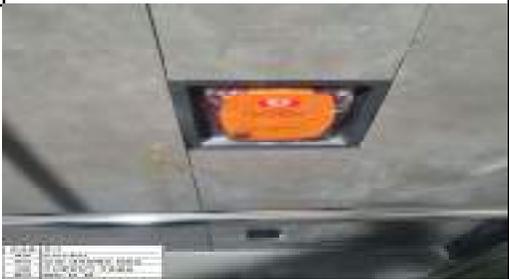
19	비상스위치	T3	6	공용부	남자 장애인 화장실 비상통화장치 작동 불능.

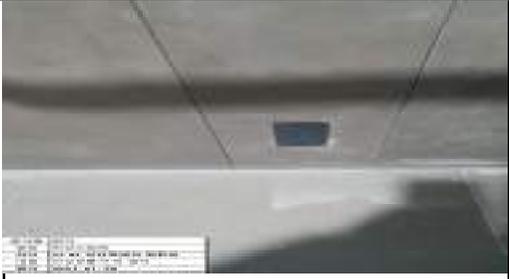
구분	공종	위치			하자내역	하자사진	비고 (처리결과)
		동	층	장소			
20	비상스위치	T3	6	공용부	남자 장애인 화장실 비상호출기 미 설치.

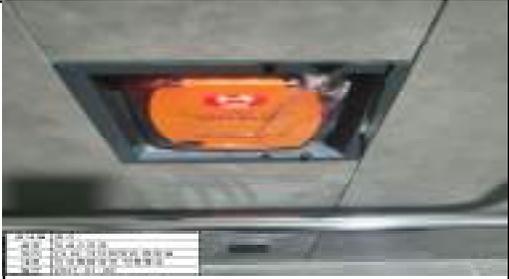
21	비상스위치	T3	6	공용부	여자 장애인 화장실 비상통화장치 작동 불능.

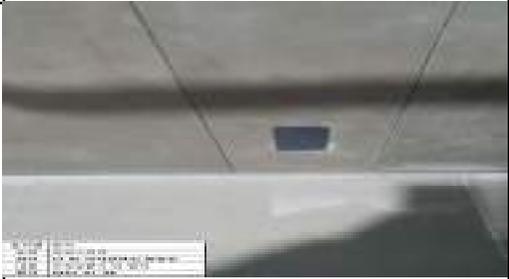
22	비상스위치	T3	6	공용부	여자 장애인 화장실 비상호출기 미 설치.

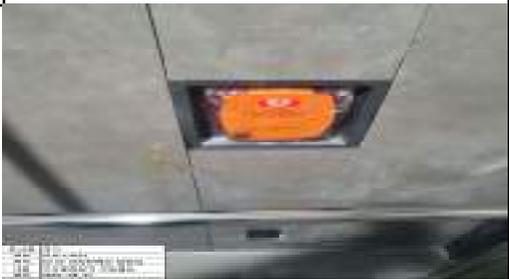
23	비상스위치	T3	5	공용부	남자 장애인 화장실 비상통화장치 작동 불능.

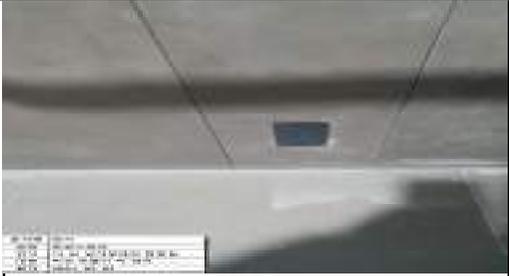
구분	공종	위치			하자내역	하자사진	비고 (처리결과)
		동	층	장소			
24	비상스위치	T3	5	공용부	남자 장애인 화장실 비상호출기 미 설치.

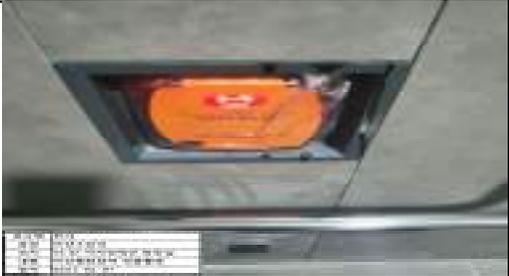
25	비상스위치	T3	5	공용부	여자 장애인 화장실 비상통화장치 작동 불능.

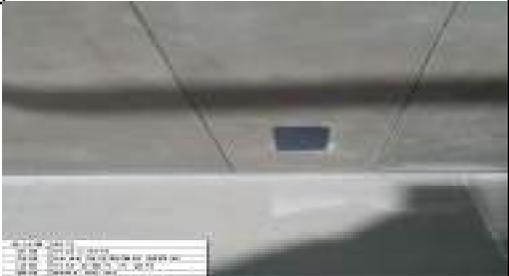
26	비상스위치	T3	5	공용부	여자 장애인 화장실 비상호출기 미 설치.

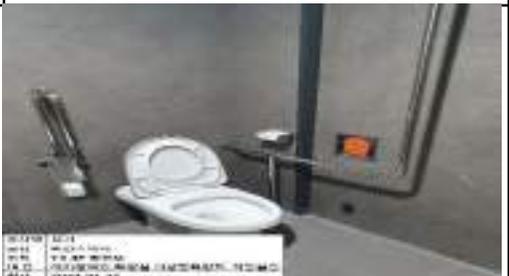
27	비상스위치	T3	4	공용부	여자장애인 화장실 비상통화장치 작동불능.

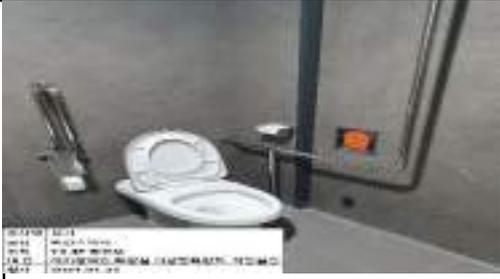
구분	공종	위 치			하 자 내 역	하 자 사 진	비 고 (처리결과)
		동	층	장 소			
28	비상스위치	T3	4	공용부	여자장애인 화장실 비상호출기 미 설치.

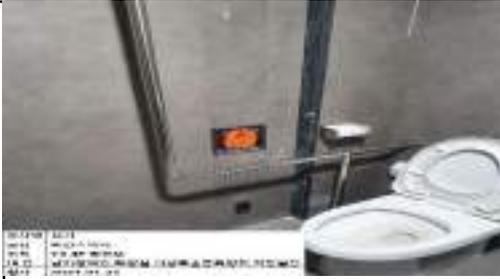
29	비상스위치	T3	4	공용부	남자장애인 화장실 비상통화장치 작동불능.

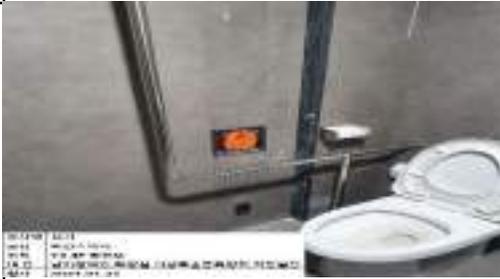
30	비상스위치	T3	4	공용부	남자장애인 화장실 비상호출기 미 설치.

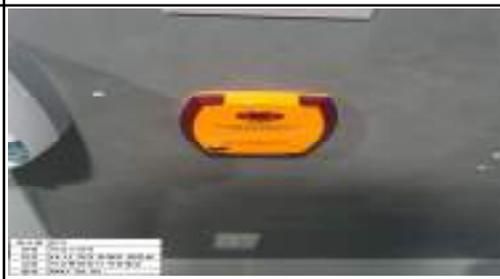
31	비상스위치	M2	1	공용부	여자장애인 화장실 비상통화장치 작동불능.

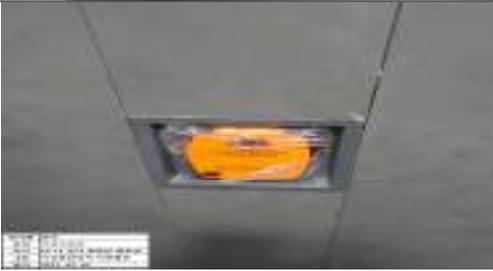
구분	공종	위 치			하 자 내 역	하 자 사 진	비 고 (처리결과)
		동	층	장 소			
32	비상스위치	M2	1	공용부	남자장애인 화장실 비상통화장치 작동불능.

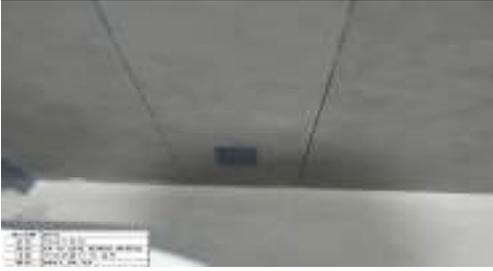
33	비상스위치	M2	1	공용부	남자장애인 화장실 비상호출기 미 설치.

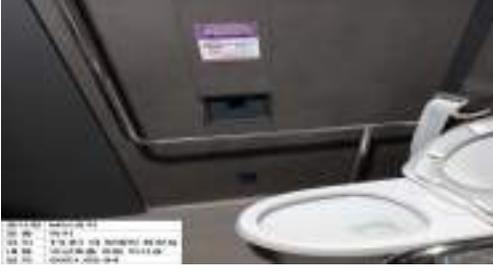
34	비상스위치	M2	B1	공용부	여자장애인 화장실 비상통화장치 미 설치.

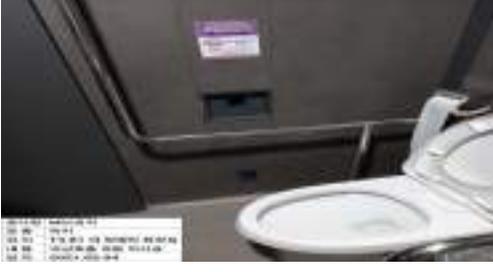
35	비상스위치	M2	B1	공용부	여자장애인 화장실 비상호출기 미 설치.

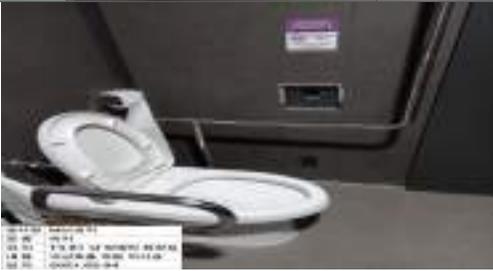
구분	공종	위 치			하 자 내 역	하 자 사 진	비 고 (처리결과)
		동	층	장 소			
36	비상스위치	M2	B1	공용부	남자장애인 화장실 비상통화장치 미 설치.

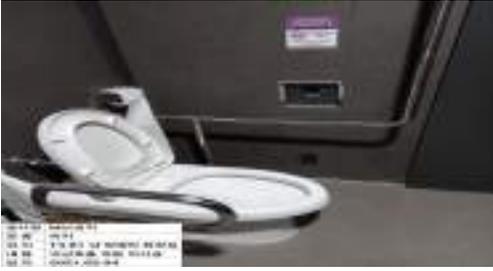
37	비상스위치	M2	B1	공용부	남자장애인 화장실 비상호출기 미 설치.

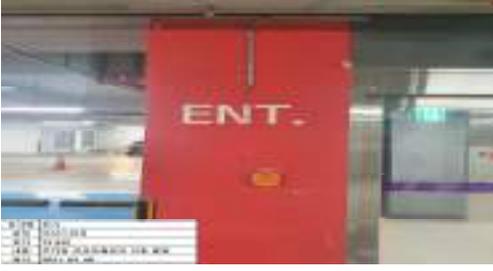
38	비상스위치	M2	B2	공용부	지하 주차장 비상호출장치 작동 불량.

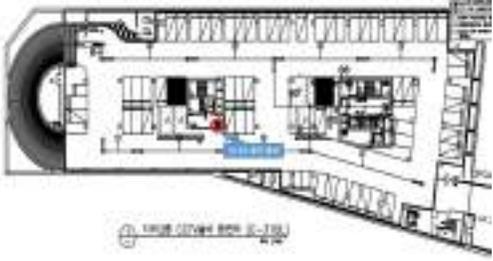
41	CCTV	M2	B2	공용부	16호기 승강기 전실 CCTV 모니터 출력 불량.

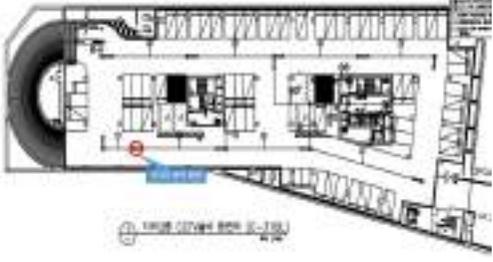
42	CCTV	M2	B2	공용부	주차장 CCTV 모니터 출력 불량.

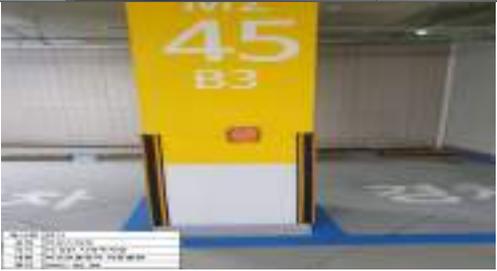
구분	공종	위 치			하 자 내 역	하 자 사 진	비 고 (처리결과)
		동	층	장 소			
44	비상스위치	M2	B3	공용부	- B3층 지하 주차장내 비상호출장치 전체 작동 불량.

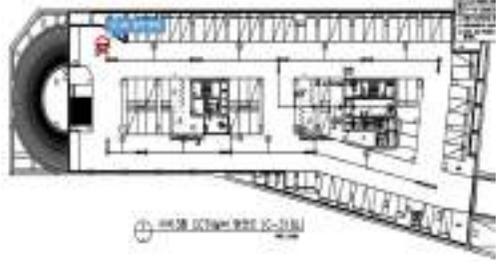
45	CCTV	M2	B3	공용부	주차장 입구 CCTV 모니터 출력 불량.

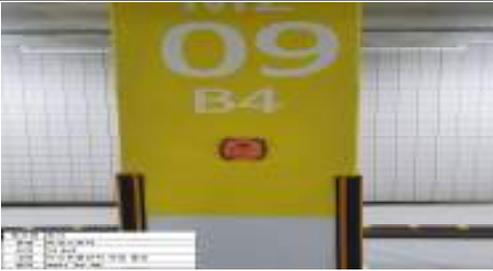
구분	공종	위 치			하 자 내 역	하 자 사 진	비 고 (처리결과)
		동	층	장 소			
48	비상스위치	M2	B4	공용부	- B4층 지하 주차장내 비상호출장치 전체 작동 불량.

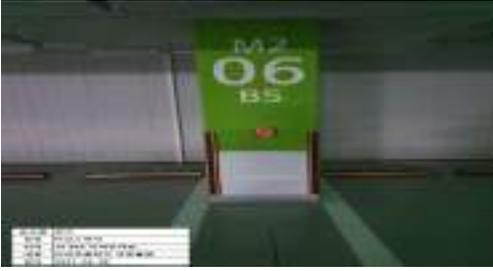
49	비상스위치	M2	B5	공용부	- B5층 지하 주차장내 비상호출장치 전체 작동 불량.

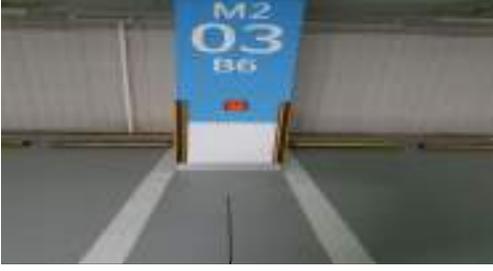
50	비상스위치	M2	B6	공용부	- B6층 지하 주차장내 비상호출장치 전체 작동 불량.

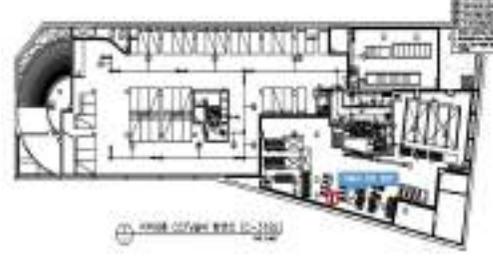
51	CCTV	M2	B6	공용부	기계실 내부 CCTV 설치 불량.
